TRATAMENTO DA FUNDAÇÃO DA BARRAGEM DE VALTORNO-MOURÃO

FOUNDATION GROUT TREATMENT OF THE VALTORNO-MOURÃO DAM

Marcelino, João – *LNEC, Lisboa, Portugal, marcelino@lnec.pt*

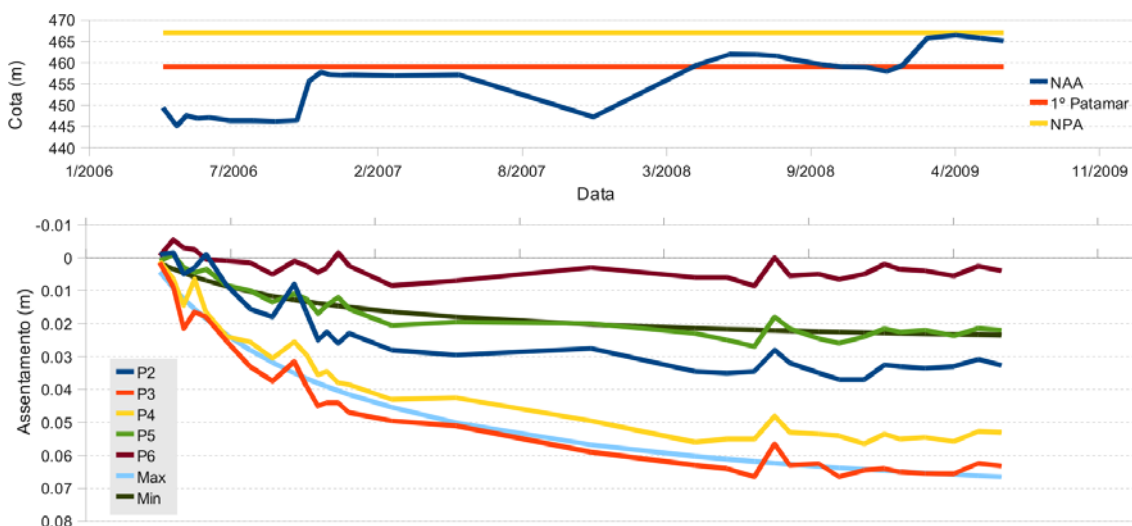
Figura 4 - Assentamentos Observados no Coroamento

Verifica-se que os assentamentos até ser atingido o patamar do primeiro enchimento são relativamente reduzidos, ocorrendo, no perfil P3 um assentamento de cerca de 5 cm. Este comportamento é compatível com a segurança e está de acordo com o esperado para uma barragem deste tipo.

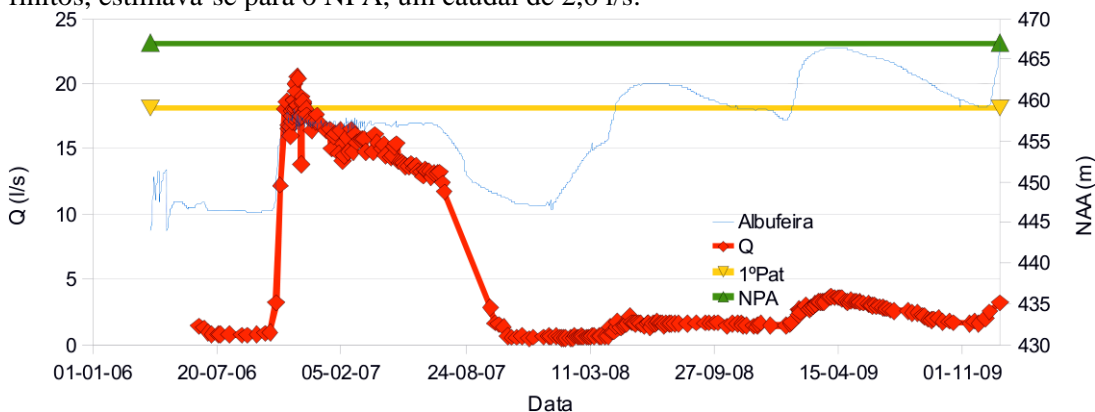
Figura 5- Caudais Percolados

Já no que respeita aos caudais percolados, tal como traduzido na Figura 5, vieram a verificar-se valores muito elevados, cerca de 10 vezes os valores previstos no plano de observação. De acordo com o cálculo de percolação efectuado (Figura 6) através do método dos elementos finitos, estimava-se para o NPA, um caudal de 2,6 l/s.

Na verdade, o caudal registado chegou a ser superior a 20 l/s, mas para o primeiro patamar. Estabelecendo um modelo de análise quantitativa para os caudais em função do NAA e do tempo, obteve-se:

Para o NPA, a estimativa do modelo (que certamente é optimista) correspondia a 30 l/s. Para além da questão imediata de segurança, é necessário salientar que a barragem perderia através da fundação, durante um ano, praticamente a totalidade da sua capacidade de armazenamento.

Em face do comportamento verificado, o diagnóstico feito pelo LNEC, Projectista e Autoridade, indicava que a cortina de injeções não estava a desempenhar as suas funções e, em face disso, foi decidido interromper o primeiro enchimento, proceder a um projecto do reforço de impermeabilização da fundação e implementar a solução projectada.

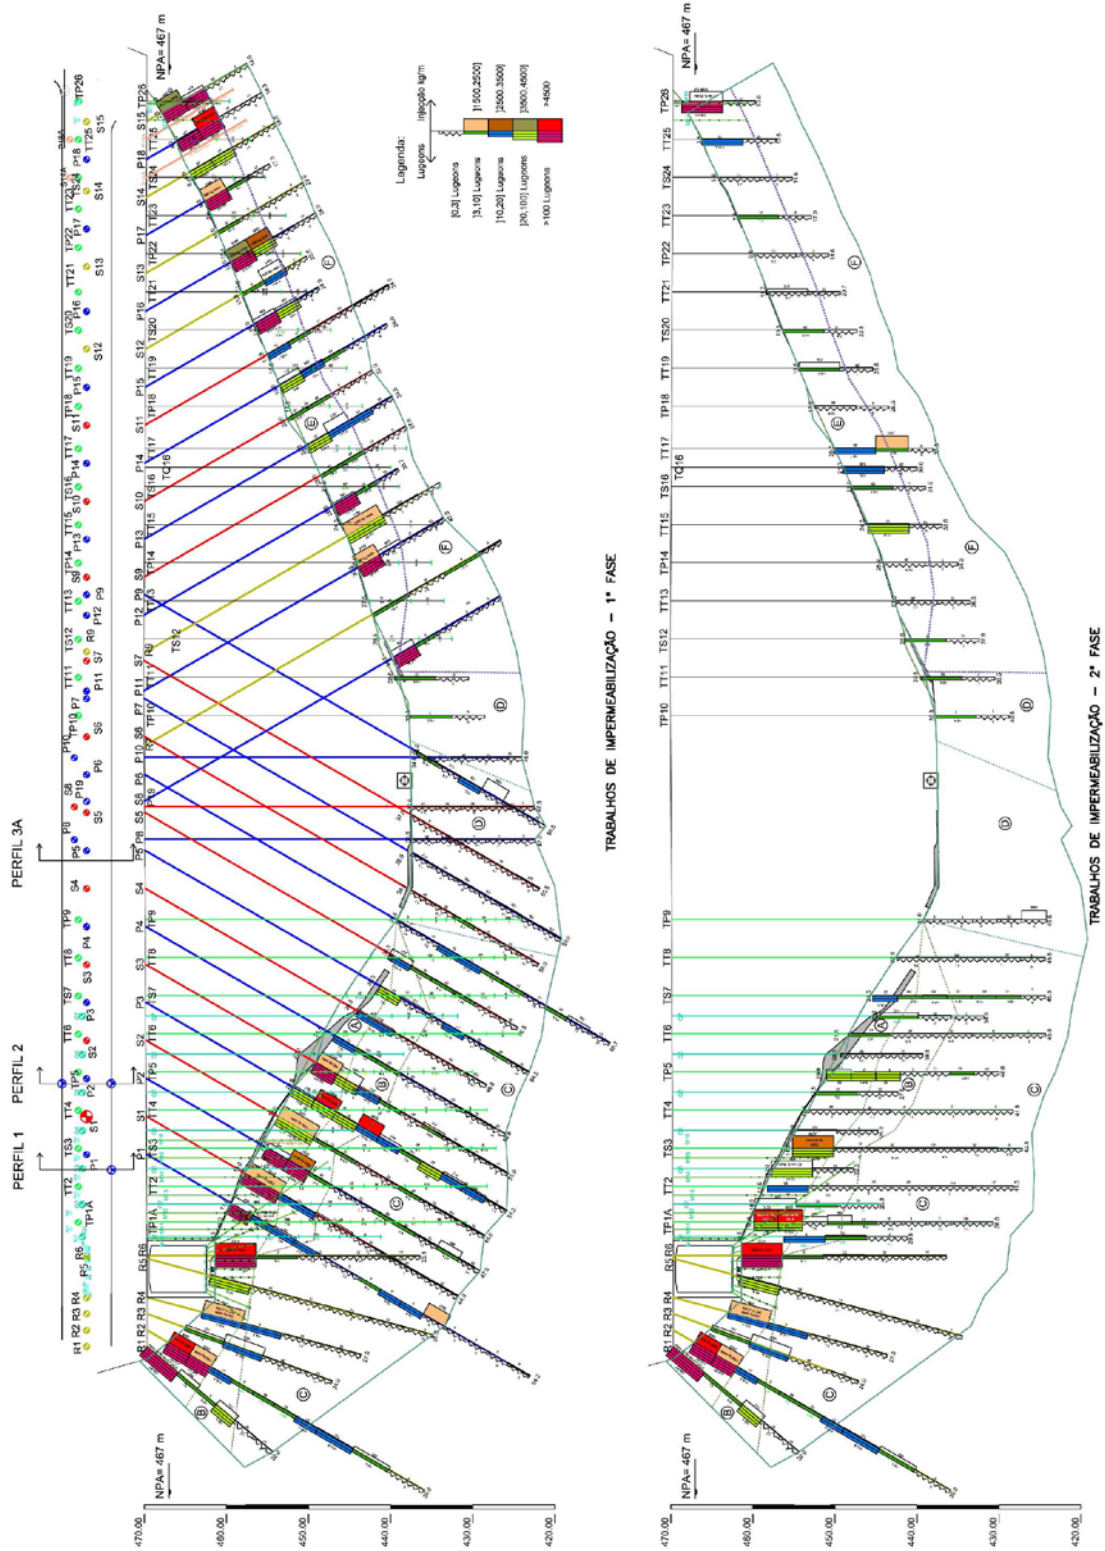
Figura 7- Resultados das Injeções de Reforço da Impermeabilização, 1ª e 2ª fases

esquerdo e com uma altura variando entre 15 m no fundo do vale e vertente esquerda e 30 m na vertente direita. A superfície total da cortina objecto deste tratamento foi de 3200 m², incluindo a zona sob o descarregador de cheias (Figura 7).

As injeções foram realizadas pelo método das aproximações sucessivas. Numa primeira fase o tratamento consistiu na injeção dos furos primários e secundários previstos no projecto e ainda alguns furos de reforço nos encontros, onde se detectou um maciço bastante descomprimido e com fendas abertas. Perante as dificuldades em obter “nega” e os elevados consumos de cimento, resultantes da má qualidade do maciço de fundação, decidiu-se prosseguir o tratamento para uma 2ª fase de injeções com furos terciários e quaternários implantados nas zonas mais críticas situadas próximo do contacto com os aterros e que foram identificadas em ambas as vertentes pelo zonamento geotécnico efectuado. O prolongamento da cortina no encontro direito, para além do descarregador de cheias, obrigou à execução de trabalhos específicos já que se estava em presença de um dreno longitudinal que percorria, de montante para jusante, toda a fundação deste órgão de descarga. Foi necessário cortar o dreno na zona da cortina e realizar a impermeabilização do maciço sob o descarregador com injeções pontuais, pelo método dos “tubos à manchete”, efectuadas em 9 furos com disposição em leque, designada em obra por “mini cortina”. A interrupção do dreno longitudinal do descarregador de cheias obrigou, por questões de estabilidade, à amarração da estrutura de entrada ao maciço rochoso com pregagens definitivas protegidas contra a corrosão.

As zonas mais permeáveis, onde se observaram maiores consumos de cimento e dificuldades em atingir pressão ou a “nega” foram as zonas A, E e, em menor grau, a zona B, que totalizam 30% da cortina. Os restantes 70% referem-se às zonas C, D e F, com permeabilidades baixas a moderadas mas com consumos por vezes elevados, inclui o horizonte inferior de encastramento da cortina que correspondeu nesta obra a cerca de 30% da área tratada.
