NÚMERO MÍNIMO DE ENSAIOS EM ANCORAGENS

MINIMUM NUMBER OF ANCHOR TESTS

Salgado, F. M., *Laboratório Nacional de Engenharia Civil, Portugal, fsalgado@lnec.pt*

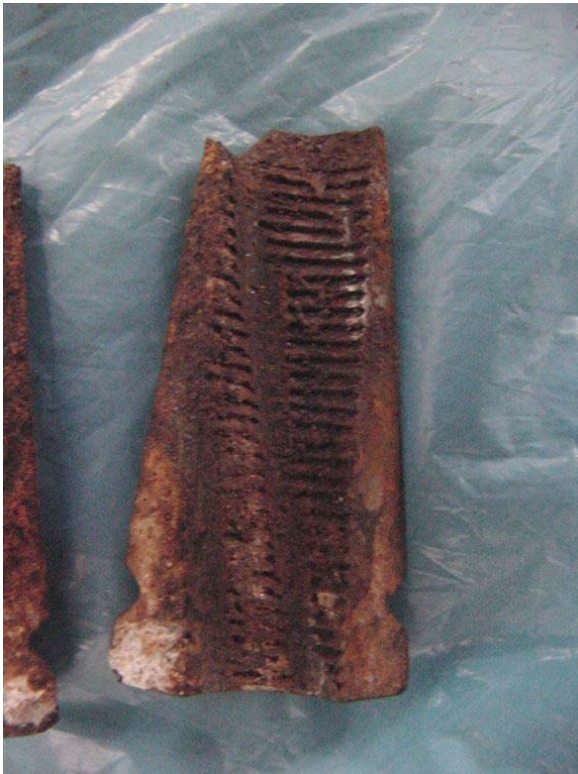
Figura 8 – Fotografia de uma das Clavetes Recuperadas da Cabeça Selada de uma das Ancoragens (Salgado et al. (2007)

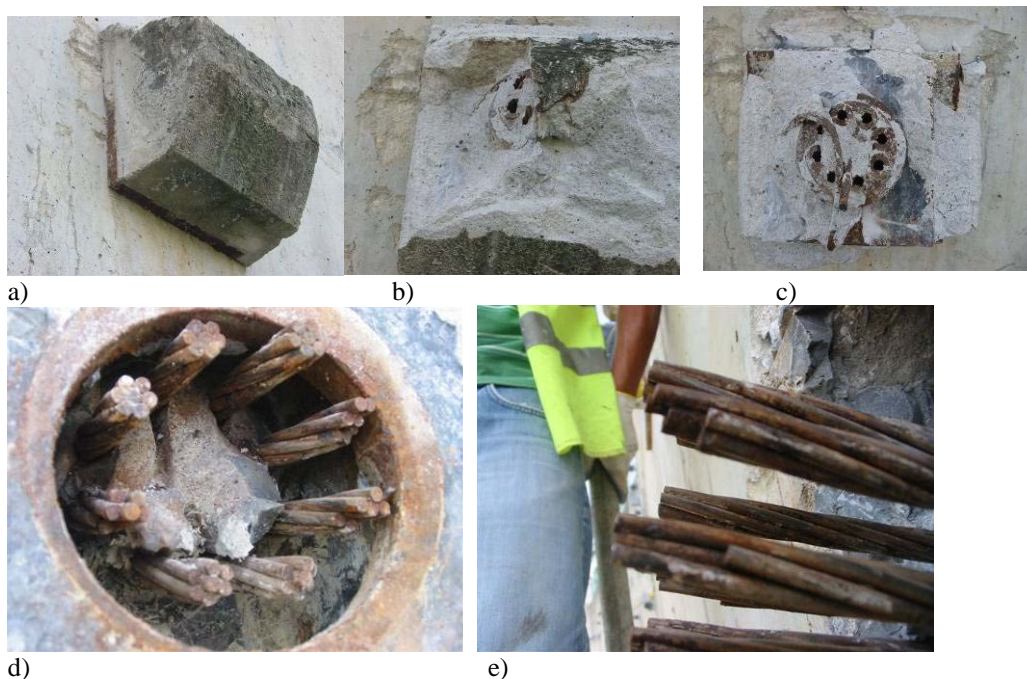
Figura 11 – Observação da Cabeça das Ancoragens Existentes e Ainda Seladas com Betão

Da inspecção efectuada após a demolição do betão de protecção da cabeça das ancoragens (Figura 11 a) a c)) foi possível verificar que na maioria dos casos existiam fios nos cordões e cordões com diferentes comprimentos (Figura 11 d) e e)). Estas anomalias são consideradas factos muito relevantes, porque antes da selagem da cabeça das ancoragens os cordões são cortados com uma rebarbadora deixando todos os fios de cada cordão exactamente o mesmo

comprimento (ver Figura 7), e sinónimos de ocorrência de uma rotura do tipo frágil numa qualquer zona da ancoragem e de cedência progressiva das clavetes na zona da cabeça. O desfazamento entre cordões, sinónimo de cedência das clavetes, poderia ter-se desenvolvido durante cerca dos 5 anos até que foram detectadas as patologias. No entanto, a continuação da investigação efectuada pelos técnicos do LNEC mostra que esta grave patologia já existia na data em que as cabeças das ancoragens foram seladas conforme é ilustrado a seguir.

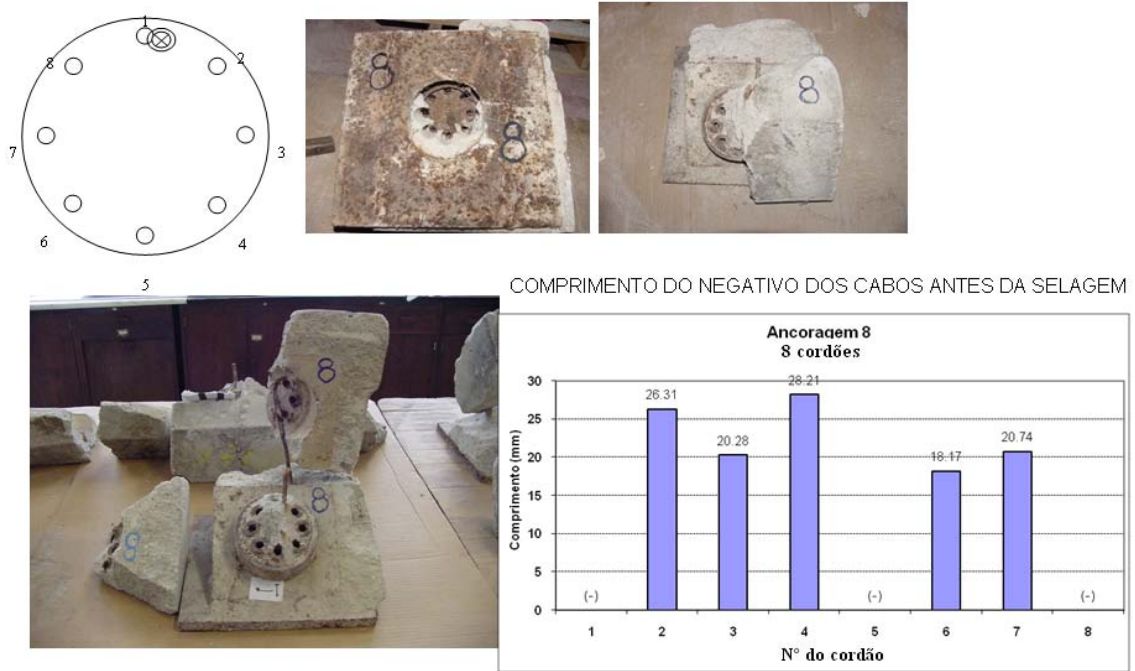
Utilizando as cabeças das ancoragens que caíram, por si, do muro, mas ainda com o selo de betão intacto (Figuras 9 b), 12 e 13), foi possível constatar, através da medição do comprimento do negativo deixado pelos cordões, que na data da selagem os cordões já tinham comprimentos diferentes e que, portanto, o fenómeno de cedência das clavetes já estava em progresso nessa altura.

Figura 13 – Registo do Comprimento dos Negativos dos Cordões da Ancoragem nº 8
