LABORATÓRIO NACIONAL  
DE ENGENHARIA CIVIL

## **LEVANTAMENTO EM OBRA DE PATOLOGIAS EM AZULEJOS HISTÓRICOS**

**Visitas realizadas em 2009-2010**

**RELATÓRIO 22/2011 – NPC**

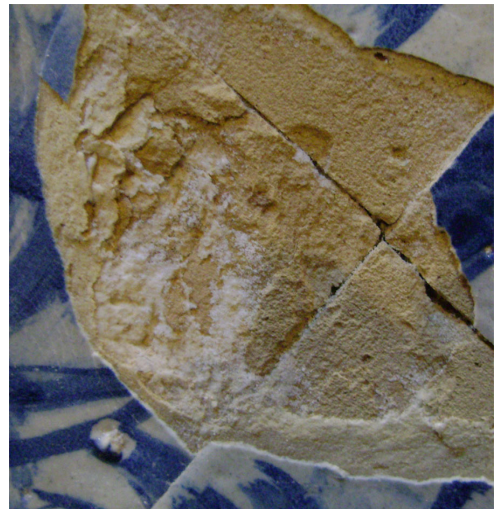
Um exame superficial revela a presença de sal, não só através dos danos de cristalização sobre alguns painéis (figura 9) mas também em eflorescências que ocorrem: i) nas chacotas expostas, que neste caso denotam danos que penetram profundamente no corpo cerâmico (figuras 10, 11); ii) nas fissuras dos raros casos de craquelé, onde não causa deterioração aparente (figura 12); e , o que é mais extraordinário, iii) nota-se o que parece ser cristalização salina sobre alguns vidrados (figura 13) o que, a confirmar-se, implicará que o próprio vidrado seja permeável à água em, pelo menos, alguns azulejos desta época.

Figuras 10, 11- Danos de cristalização no corpo dos azulejos, sendo visíveis eflorações

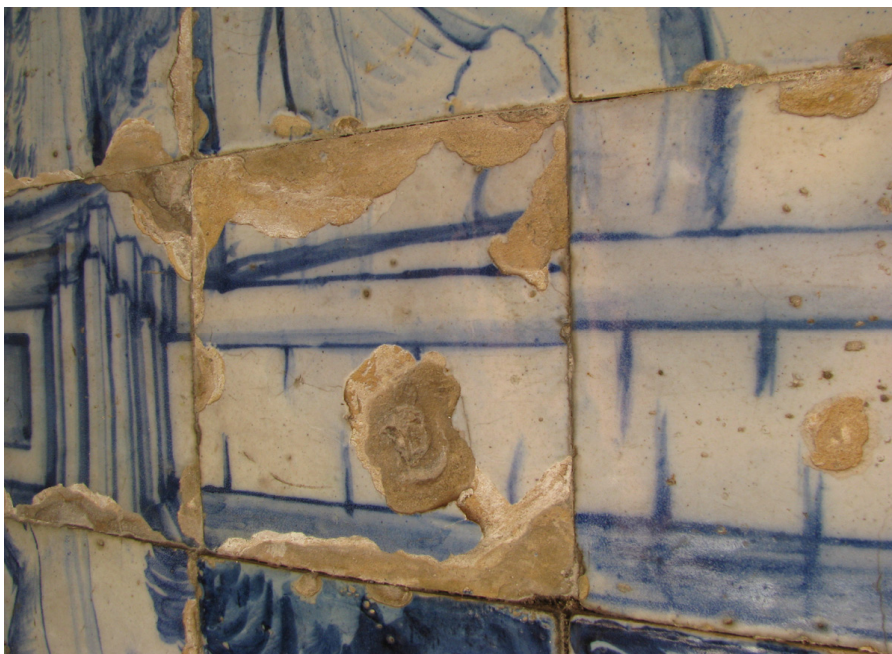
A observação dos painéis revela imediatamente uma panóplia de casos graves aparentemente consequência da confluência de três factores: a existência de um defeito de fabrico de que resultam a delaminação localizada dos vidrados, que não se encontram aderentes às chacotas; a ocorrência de molhagem dos suportes; e a existência de sais solúveis em certa abundância. As imagens seguintes, individualmente comentadas, ilustram, melhor do que as palavras, diversos casos de particular interesse para o estudo da degradação dos azulejos.

Figura 19- Imagem ilustrativa da situação: notam-se zonas de perda periféricas, seguindo as arestas, e zonas centrais aproximadamente circulares.

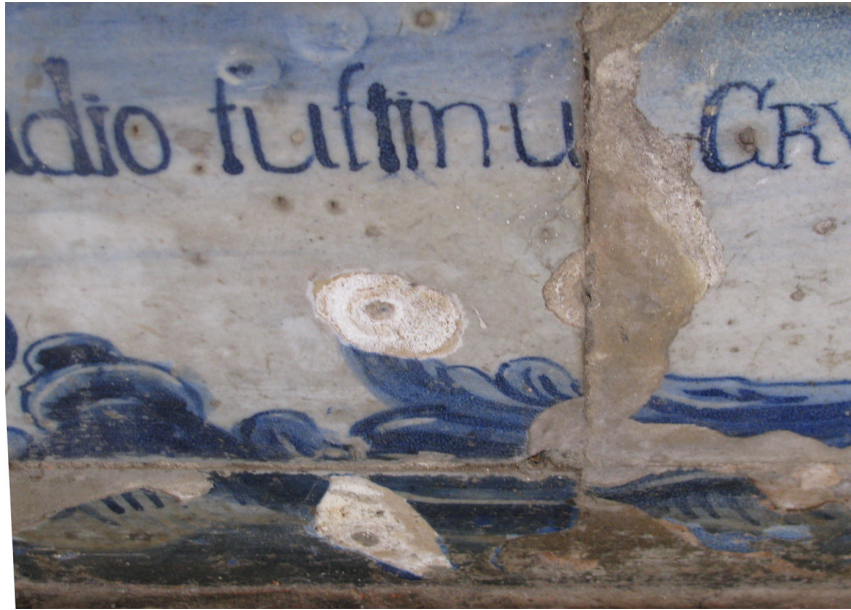
Figura 20- Note-se os sinais de cristalização nas lacunas centrais, bem como a marca que denota a posição do poro através do qual a humidade do suporte se deve ter evaporado. Note-se, também, a existência doutros poros no vidrado, alguns dos quais já com uma auréola que pode ser indício de um processo de degradação nascente.

5- A delaminação ou pouca aderência local entre o vidro e a chacota causa, na presença de humidade dos suportes, a rotura e queda do vidro. Esta pode decorrer da cristalização de sais solúveis no espaço entre o vidro e a chacota por evaporação da humidade dos suportes, por exemplo através de poros do vidro (ver a figura 20). Encontra-se, no entanto e a par com estes, casos em que o vidro está levantado ou já se perdeu sem que se veja sal sob a empola formada ou, no caso de áreas no interior do vidro, sem que exista neste um poro através do qual se dê a evaporação. Estas observações indiciam um outro mecanismo baseado na expansão hídrica ou térmica sugerindo a hipótese de que a expansão hídrica da chacota cause uma fissuração inicial do vidro no contorno da área delaminada. Através da abertura dessas fissuras o vidro, que não sofre expansão hídrica, adapta-se à expansão da chacota. Mas quando se verifica a retracção após secagem, o vidro já fissurado poderá não retomar à morfologia original podendo, então, empolar e acabando por cair após vários episódios de expansão/contracção.

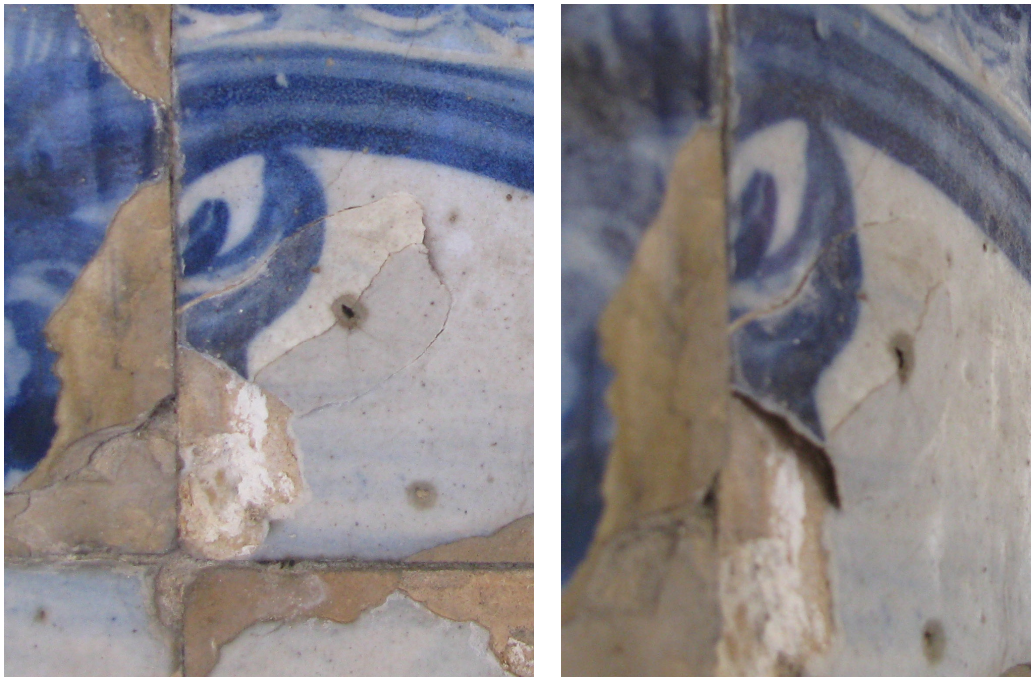
Figura 21a,b- Área de vidrado delaminada com um poro, ilustrando o estado de degradação imediatamente anterior à queda do vidrado

4- Verificou-se que os defeitos de fabrico têm uma influência determinante na deterioração rápida dos azulejos, estando subjacentes a numerosos casos de perda do vidro. Destes identificaram-se como particularmente relevantes a delaminação prévia do vidro (o vidro encontra-se localmente desligado da chacota ou a ela pouco aderente- figura 21) e a ocorrência de *craquelé* (fig. 26).
