CENTRO COMERCIAL ÁQUA PORTIMÃO

**Avaliação experimental do desempenho do sistema
de ventilação e de controlo de fumo do parque
de estacionamento coberto**

Lisboa • Abril de 2011

RELATÓRIO 144/2011 – NAICI

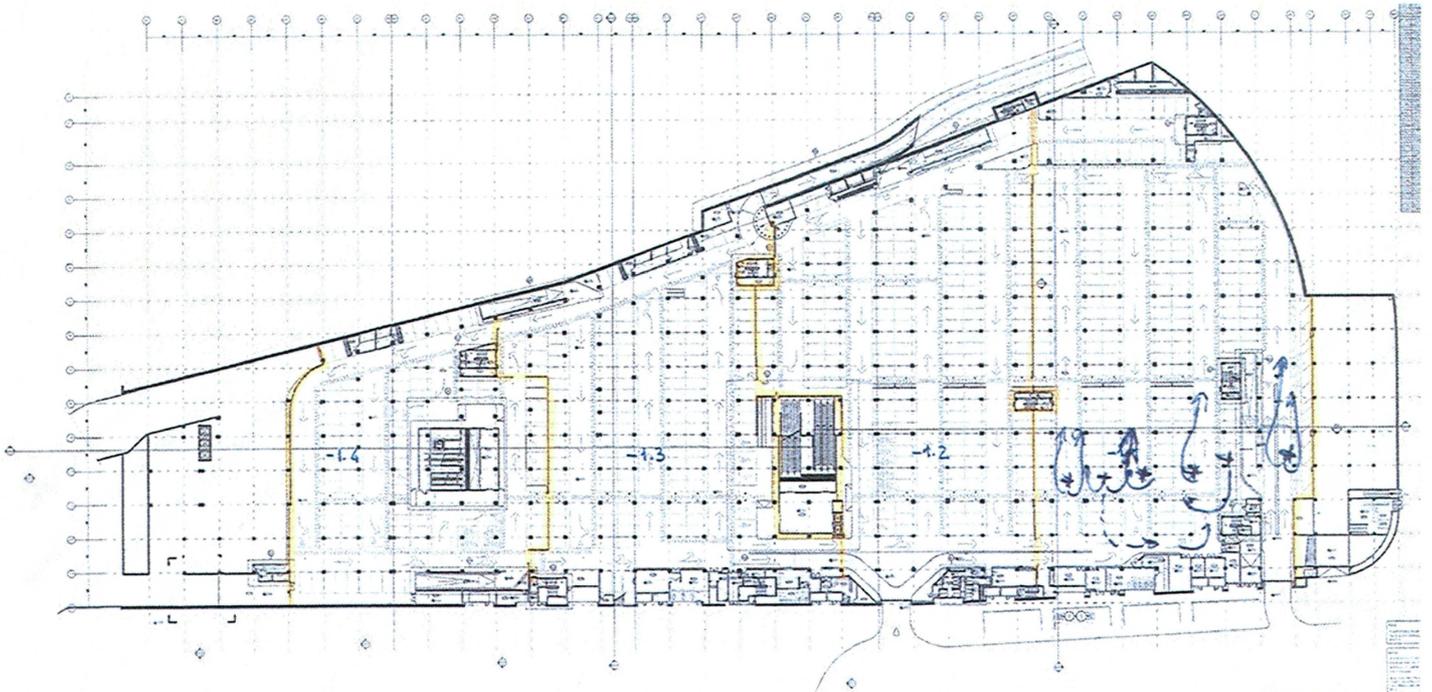
Figura 1 – Padrão do escoamento (vectores a azul) no decurso do ensaio 16

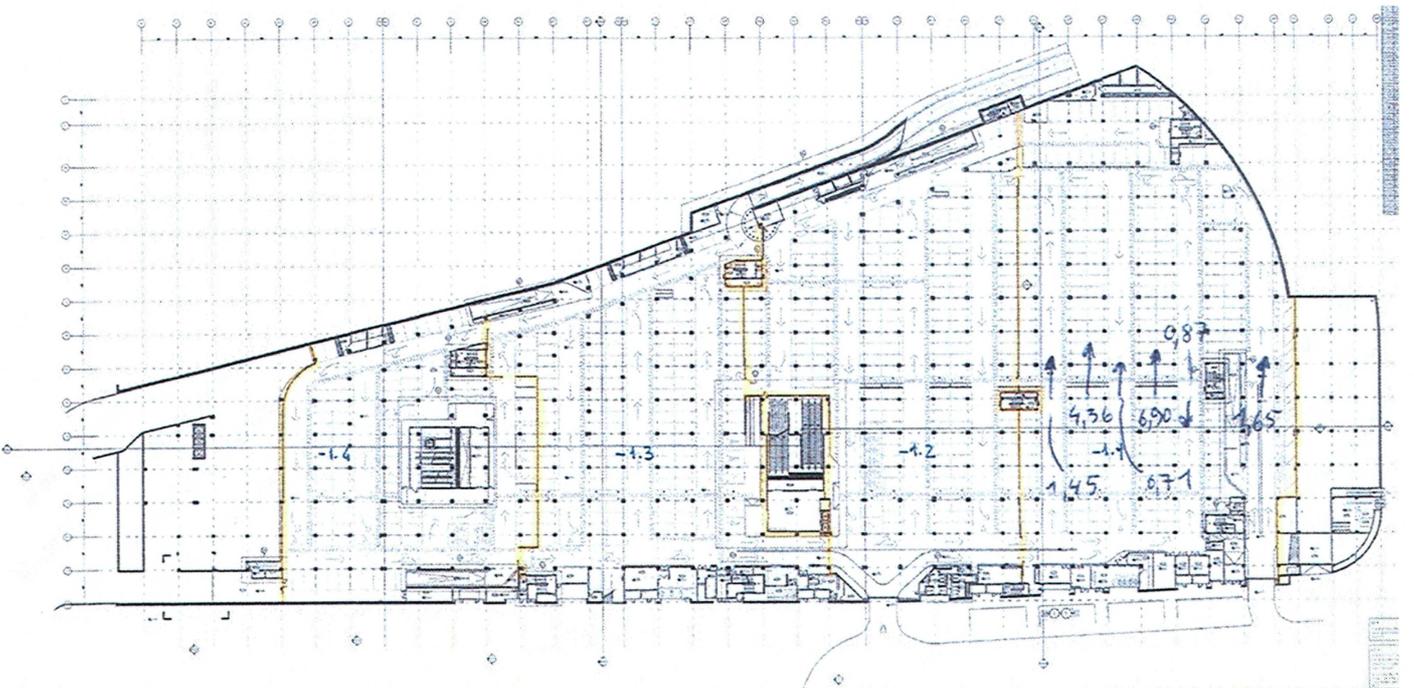
Figura 2 – Velocidades do escoamento no decurso do ensaio 16

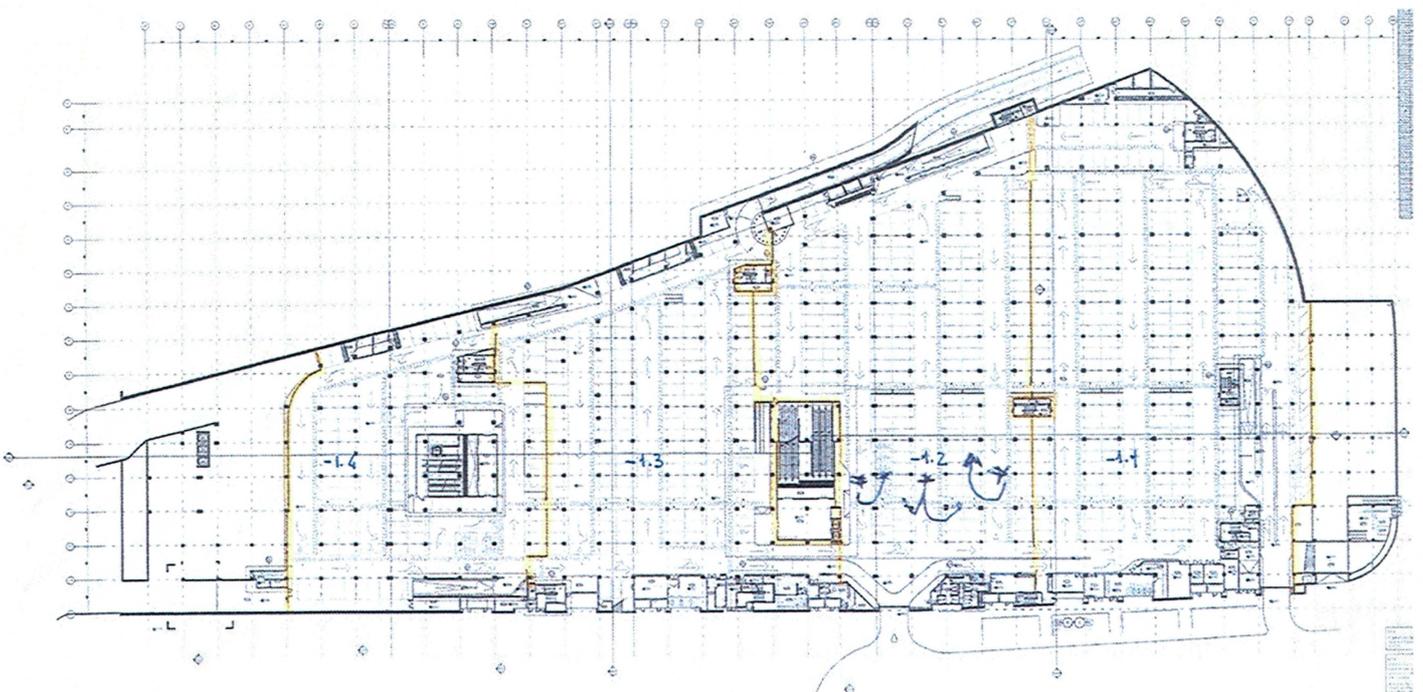
Figura 3 – Padrão do escoamento (vectores a azul) no decurso do ensaio 15

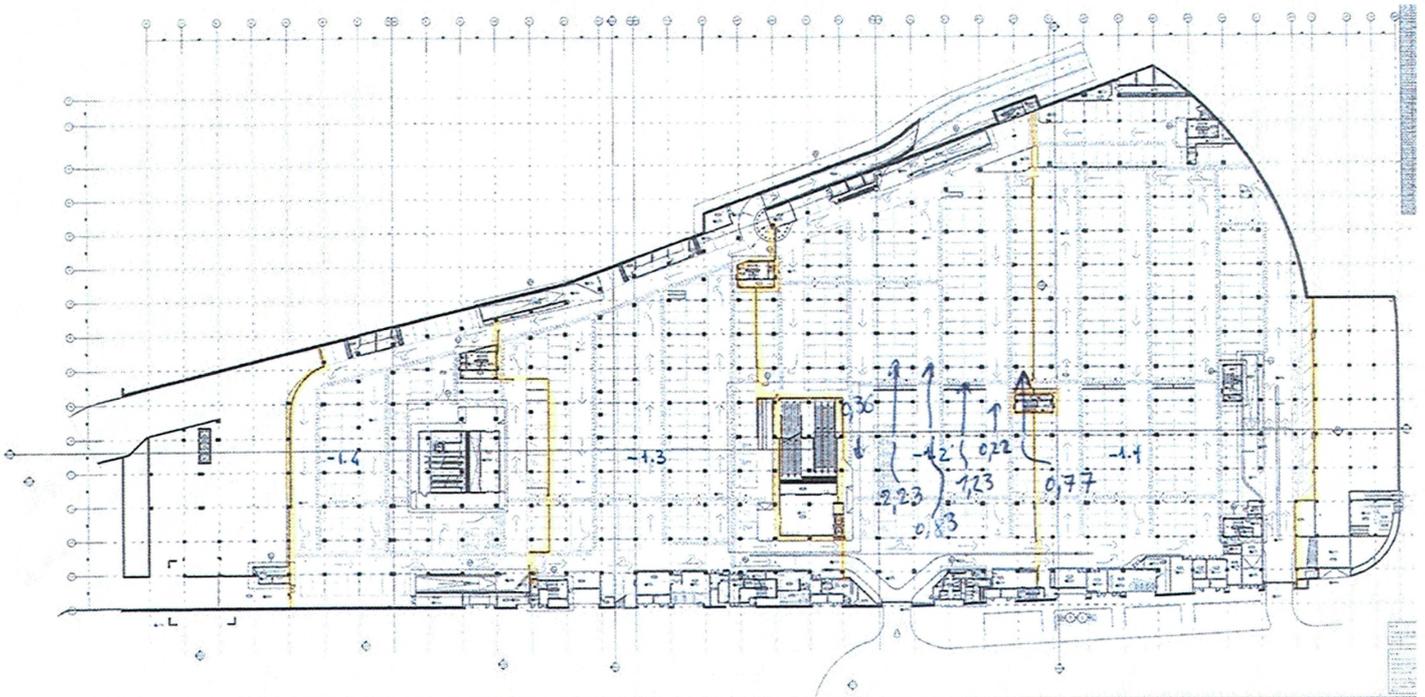
Figura 4 – Velocidades do escoamento no decurso do ensaio 15

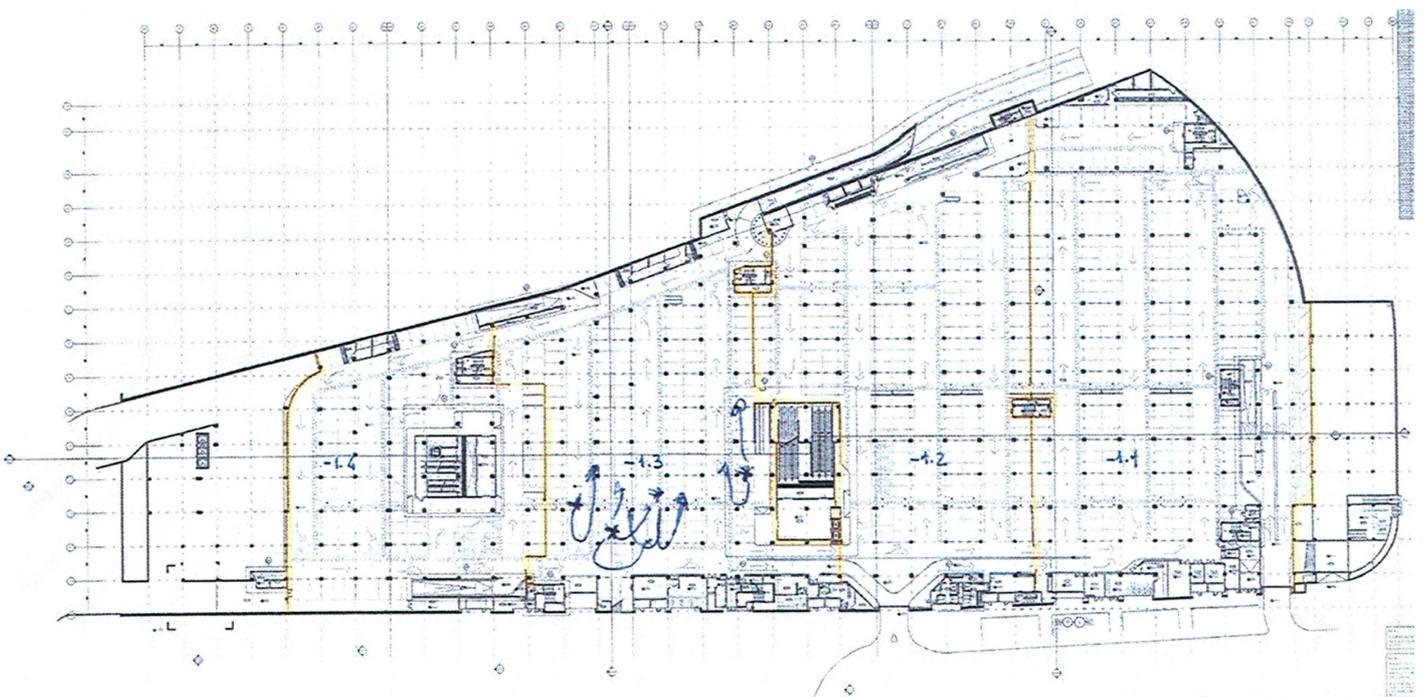
Figura 5 – Padrão do escoamento (vectores a azul) no decurso do ensaio 14

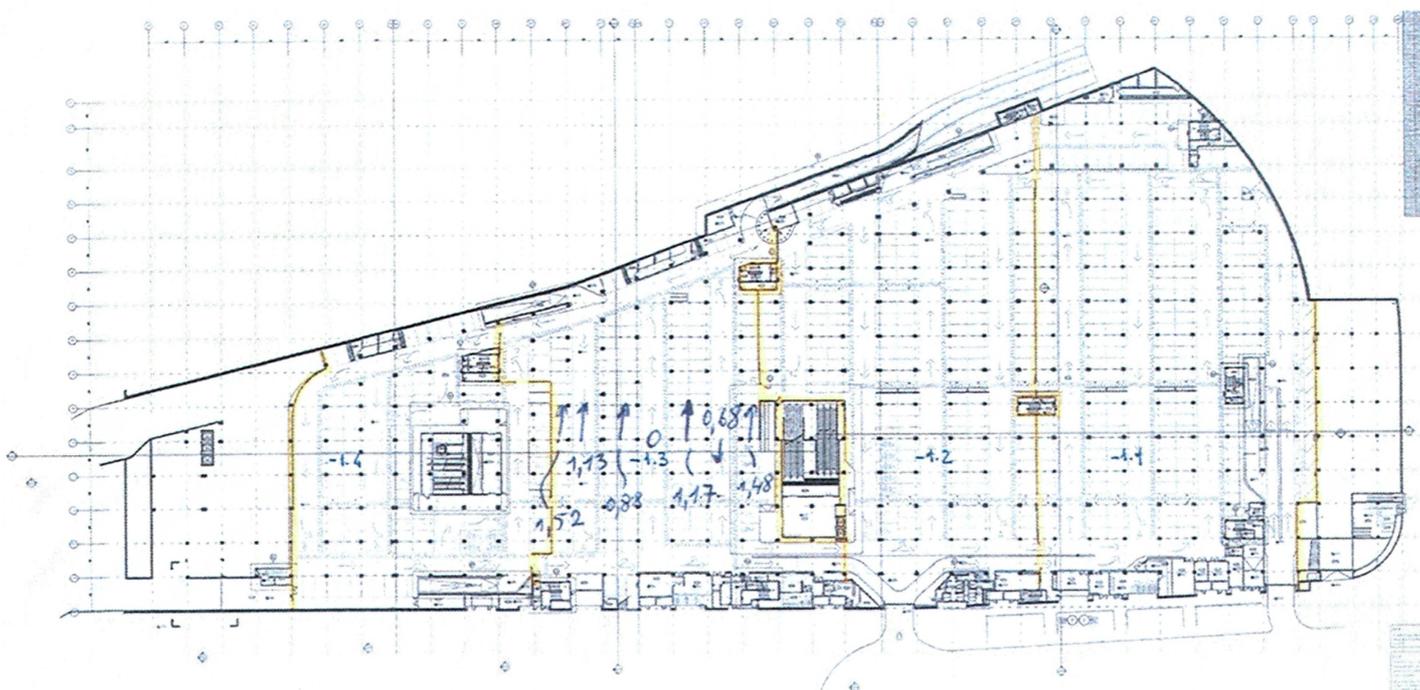
Figura 6 – Velocidades do escoamento no decurso do ensaio 14

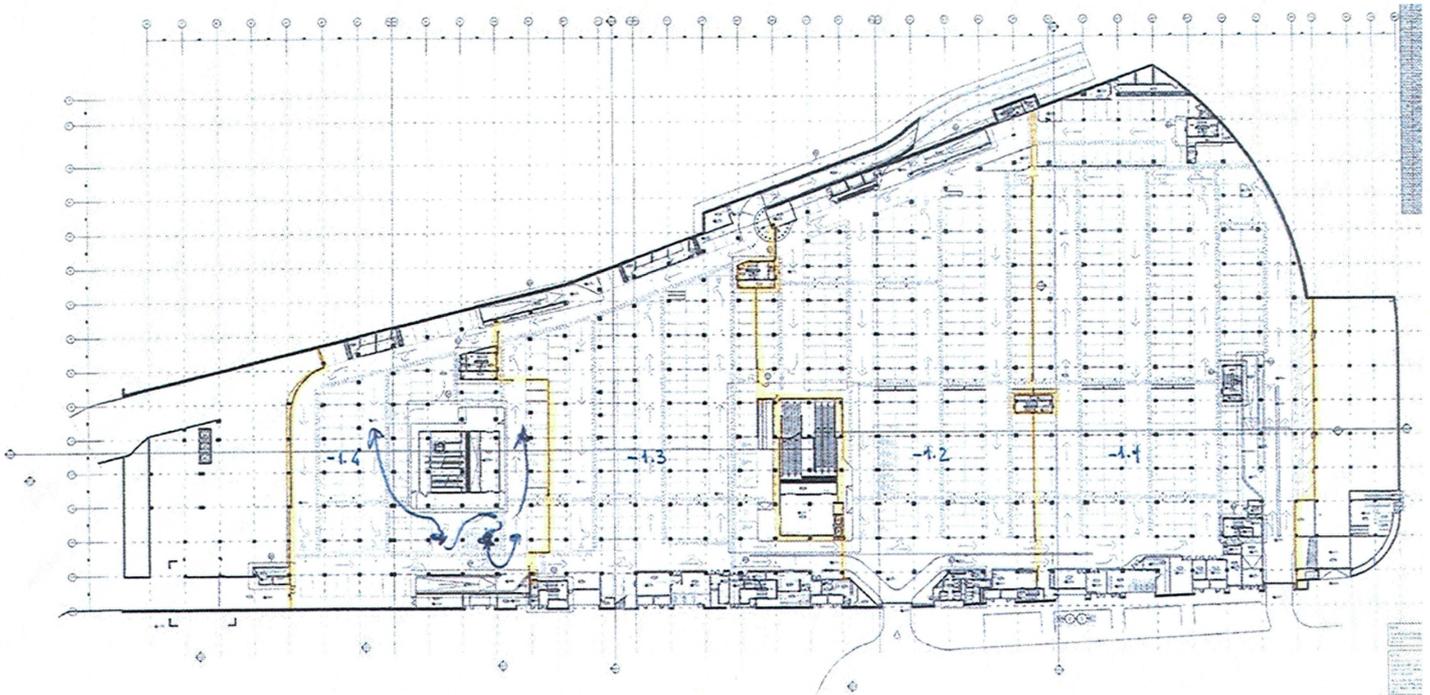
Figura 7 – Padrão do escoamento (vectores a azul) no decurso do ensaio 17

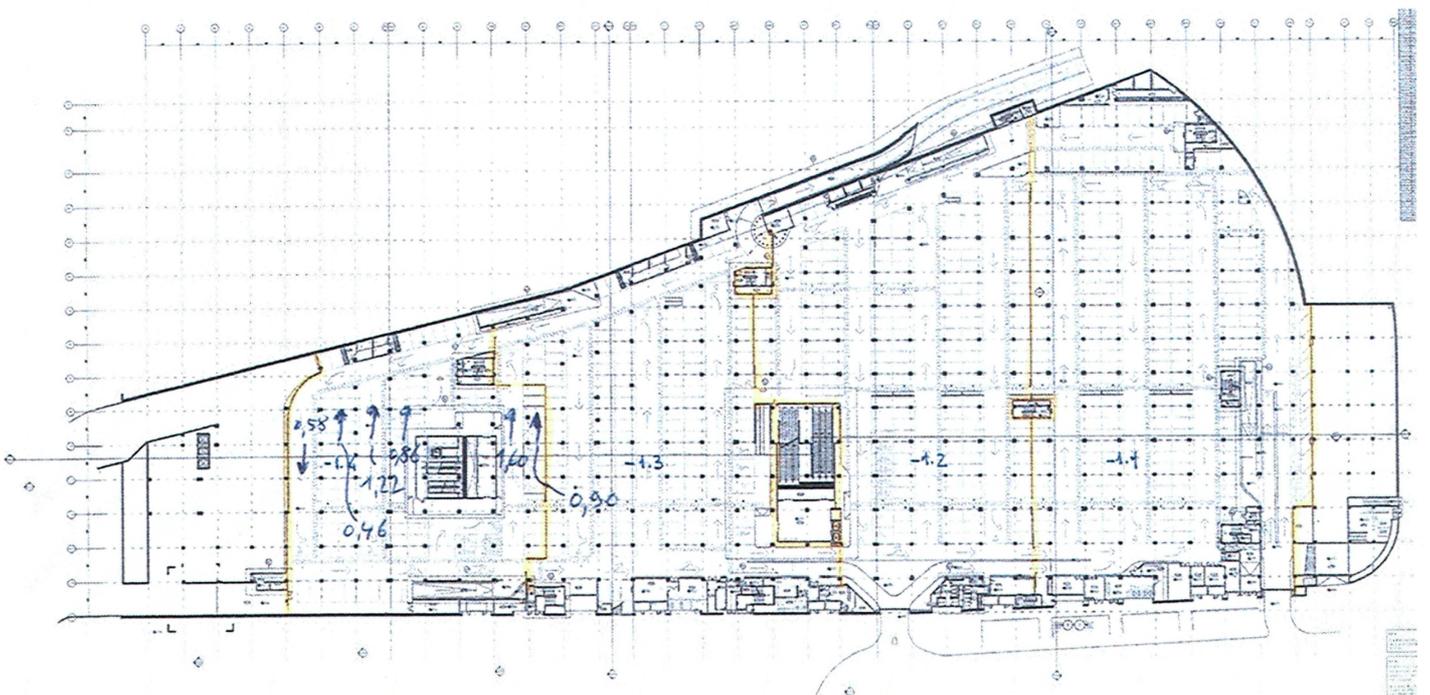
Figura 8 – Velocidades do escoamento no decurso do ensaio 17

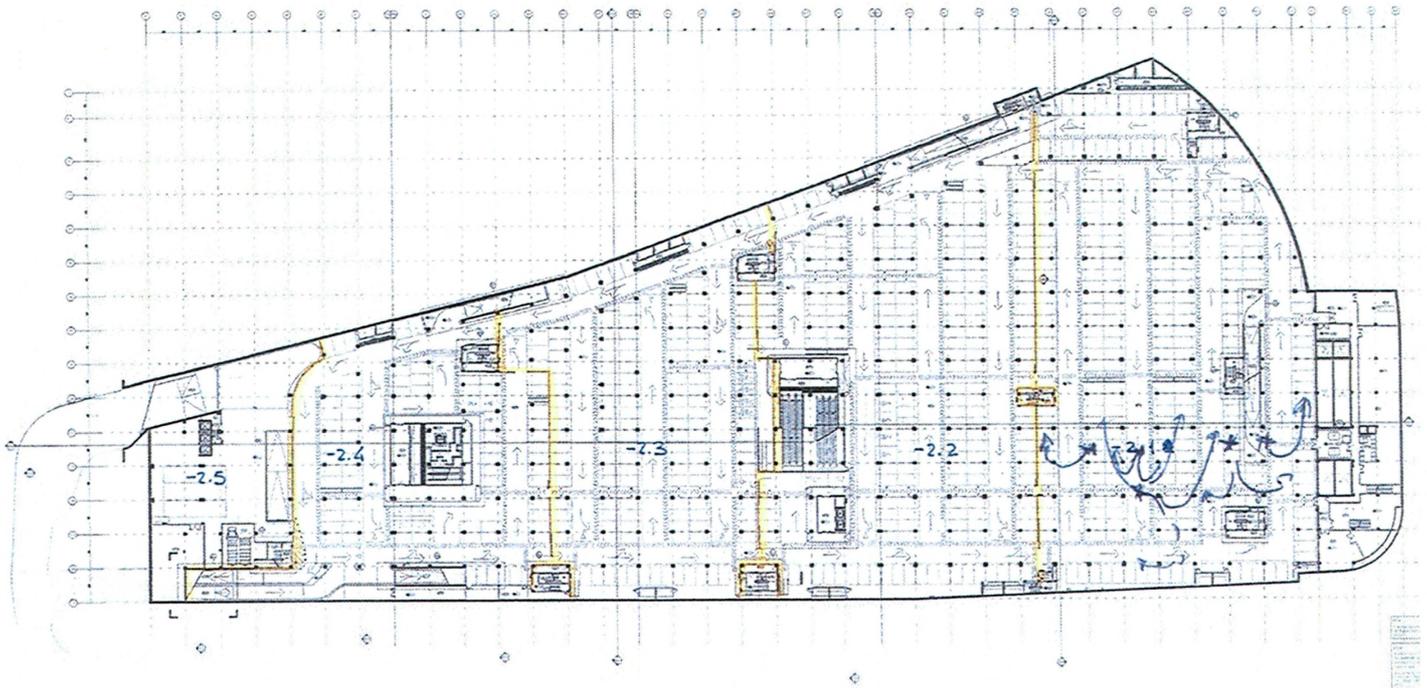
Figura 9 – Padrão do escoamento (vectores a azul) no decurso do ensaio 8

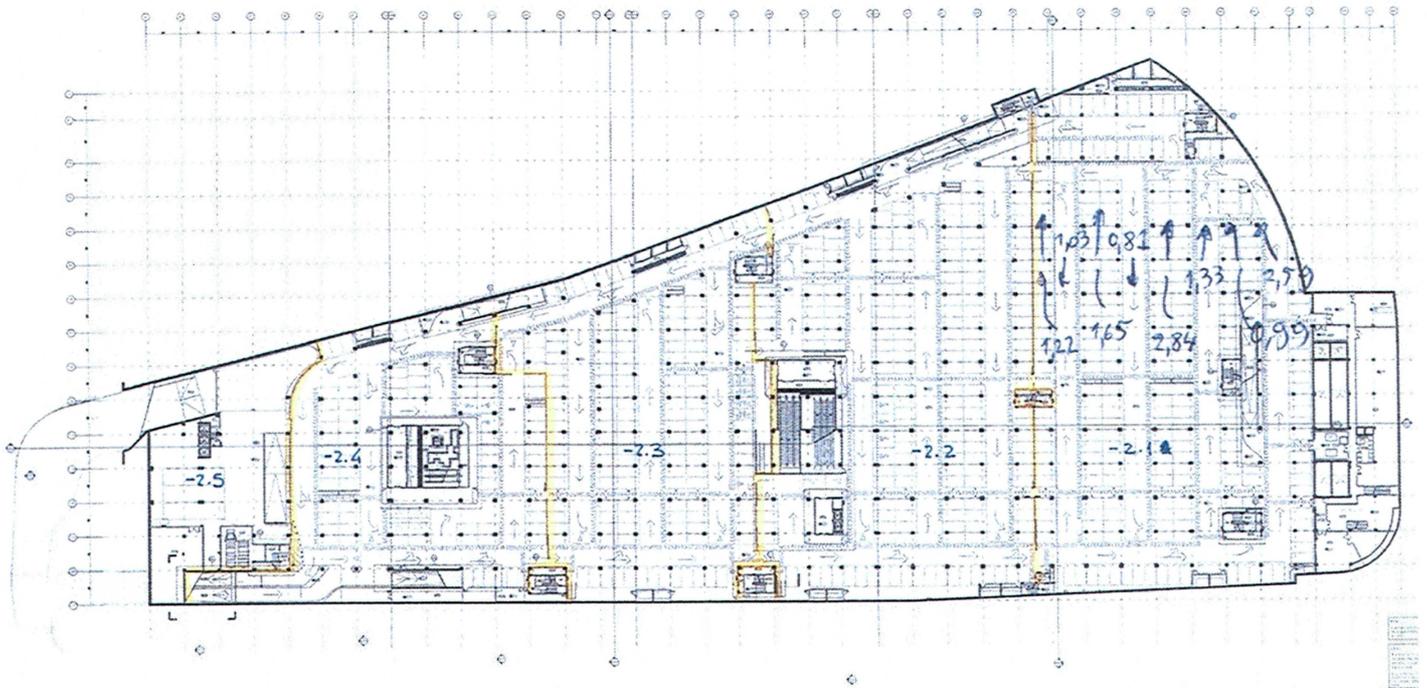
Figura 10 – Velocidades do escoamento no decurso do ensaio 8

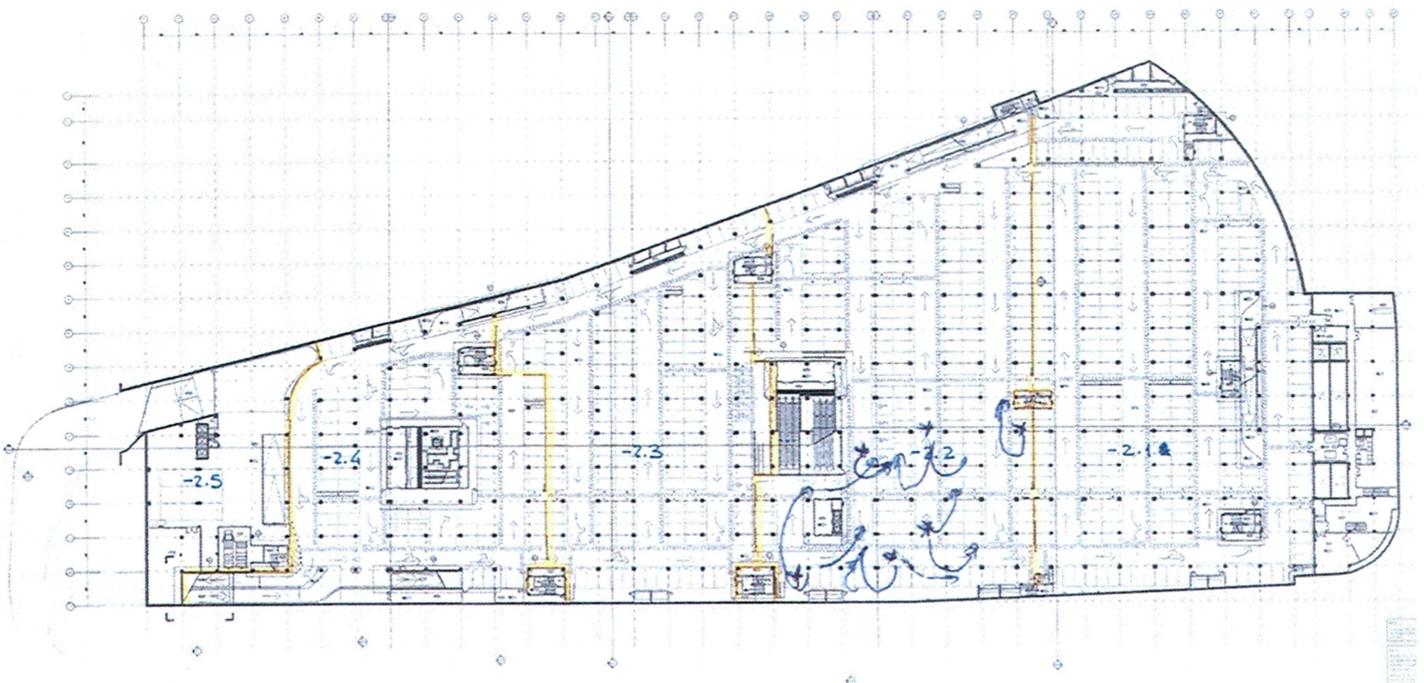
Figura 11 – Padrão do escoamento (vectores a azul) no decurso do ensaio 9

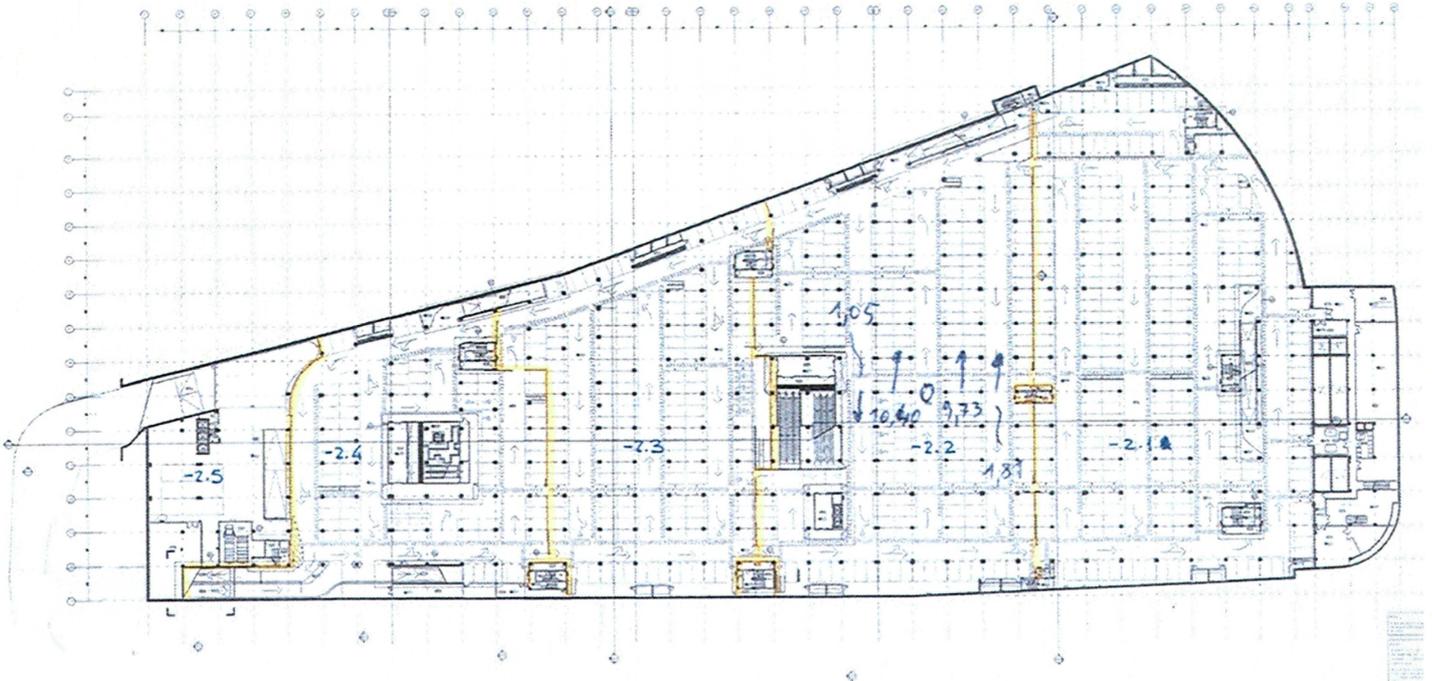
Figura 12 – Velocidades do escoamento no decurso do ensaio 9

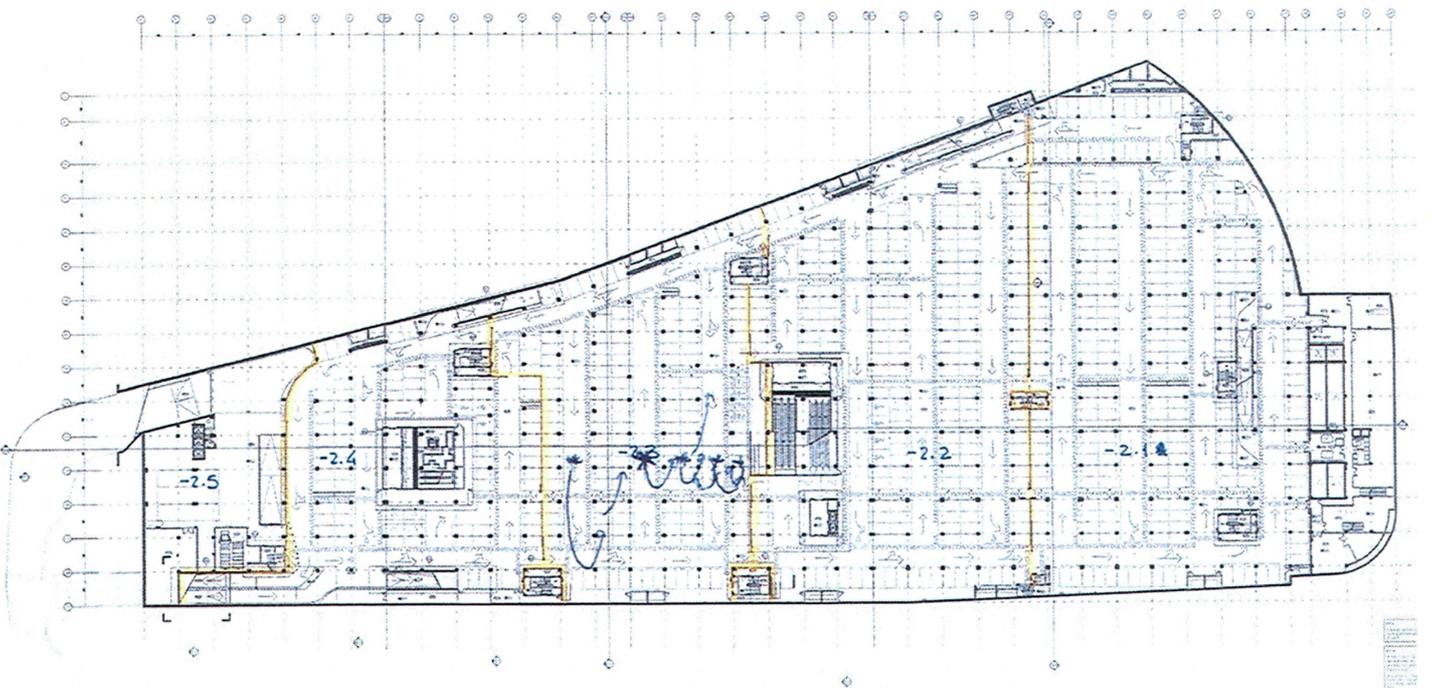
Figura 13 – Padrão do escoamento (vectores a azul) no decurso do ensaio 10

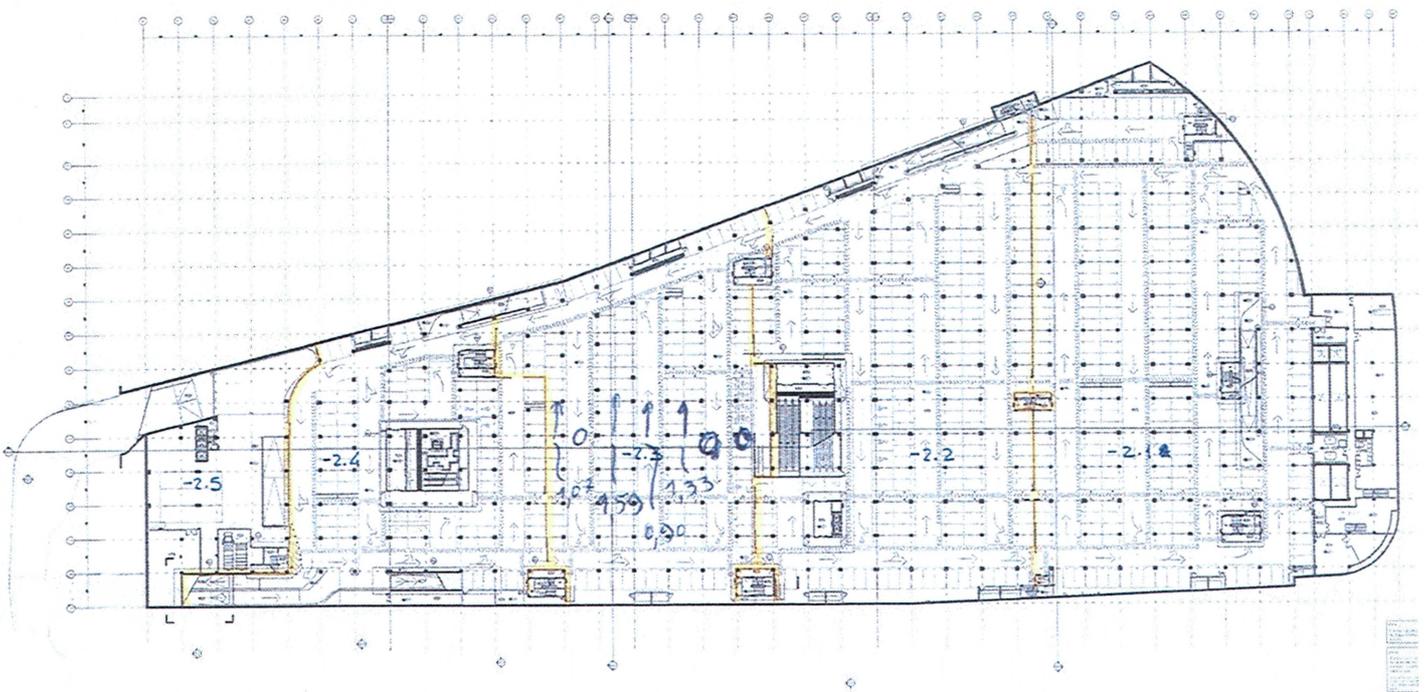
Figura 14 – Velocidades do escoamento no decurso do ensaio 10

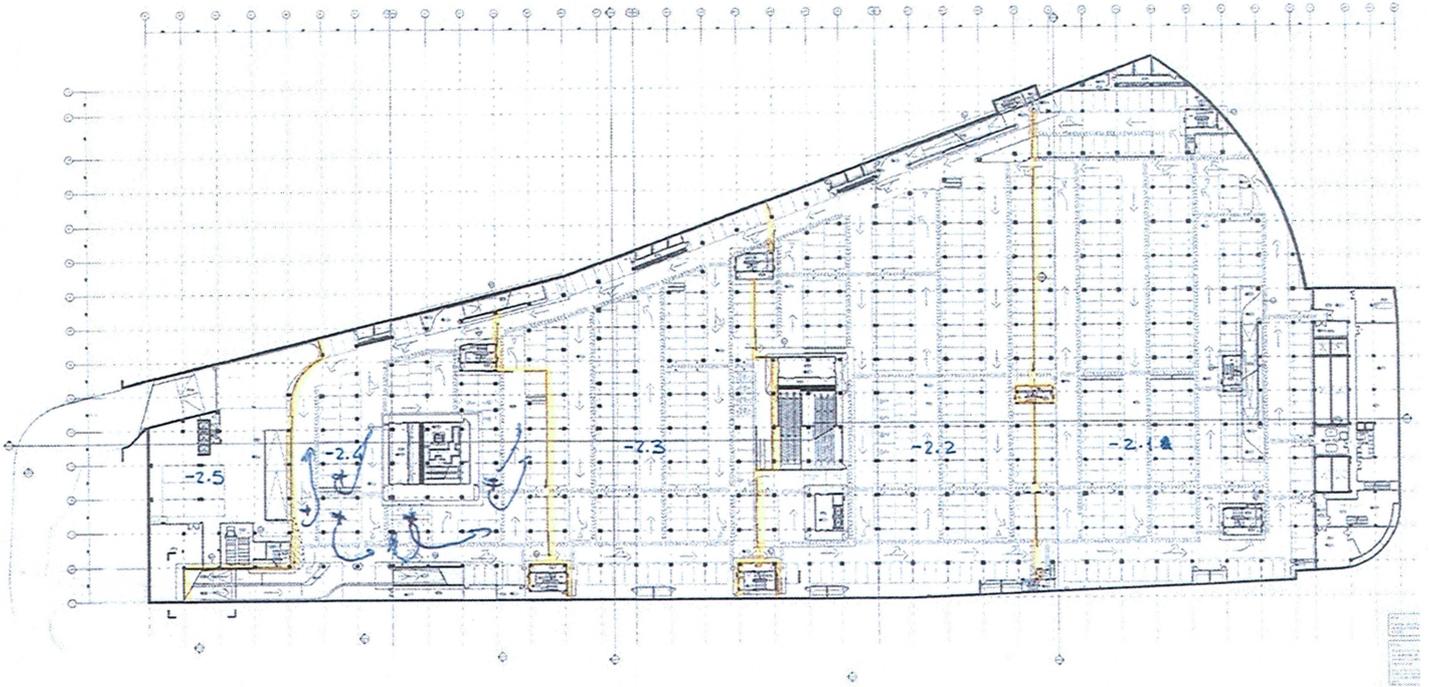
Figura 15 – Padrão do escoamento (vectores a azul) no decurso do ensaio 11

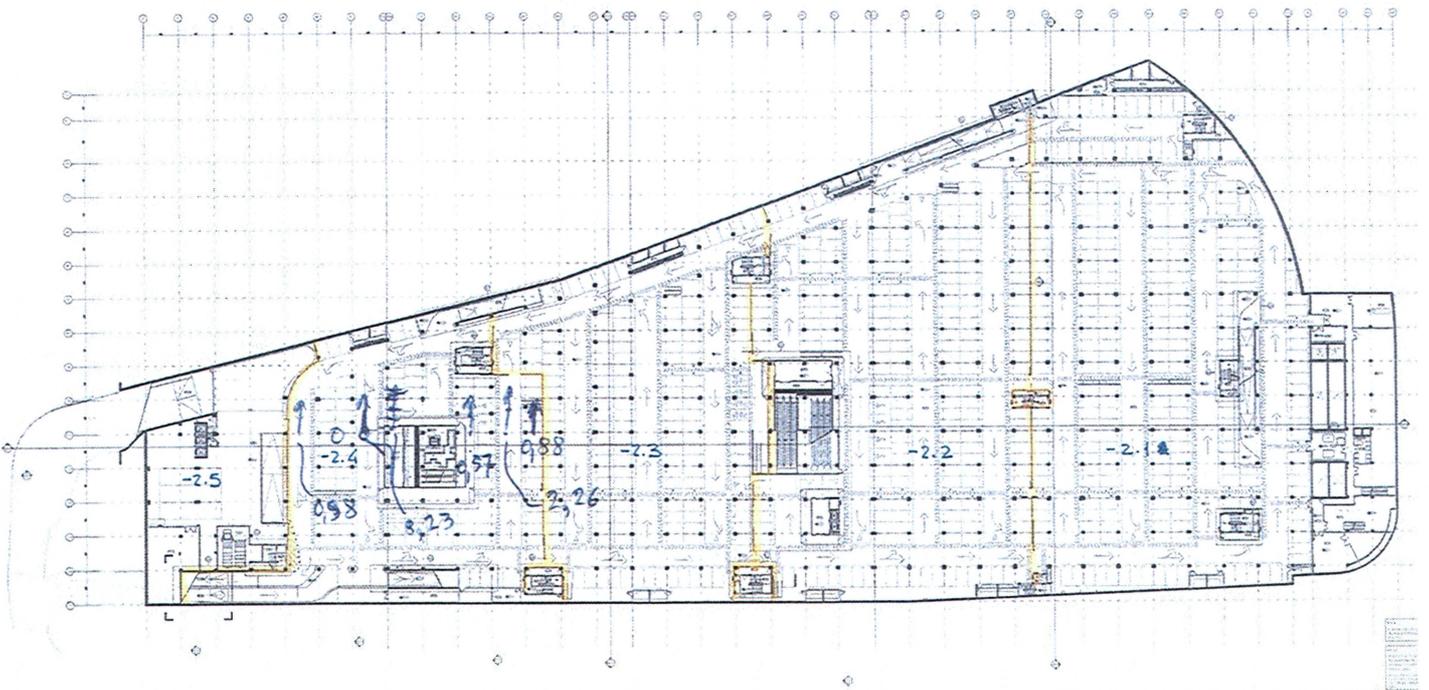
Figura 16 – Velocidades do escoamento no decurso do ensaio 11

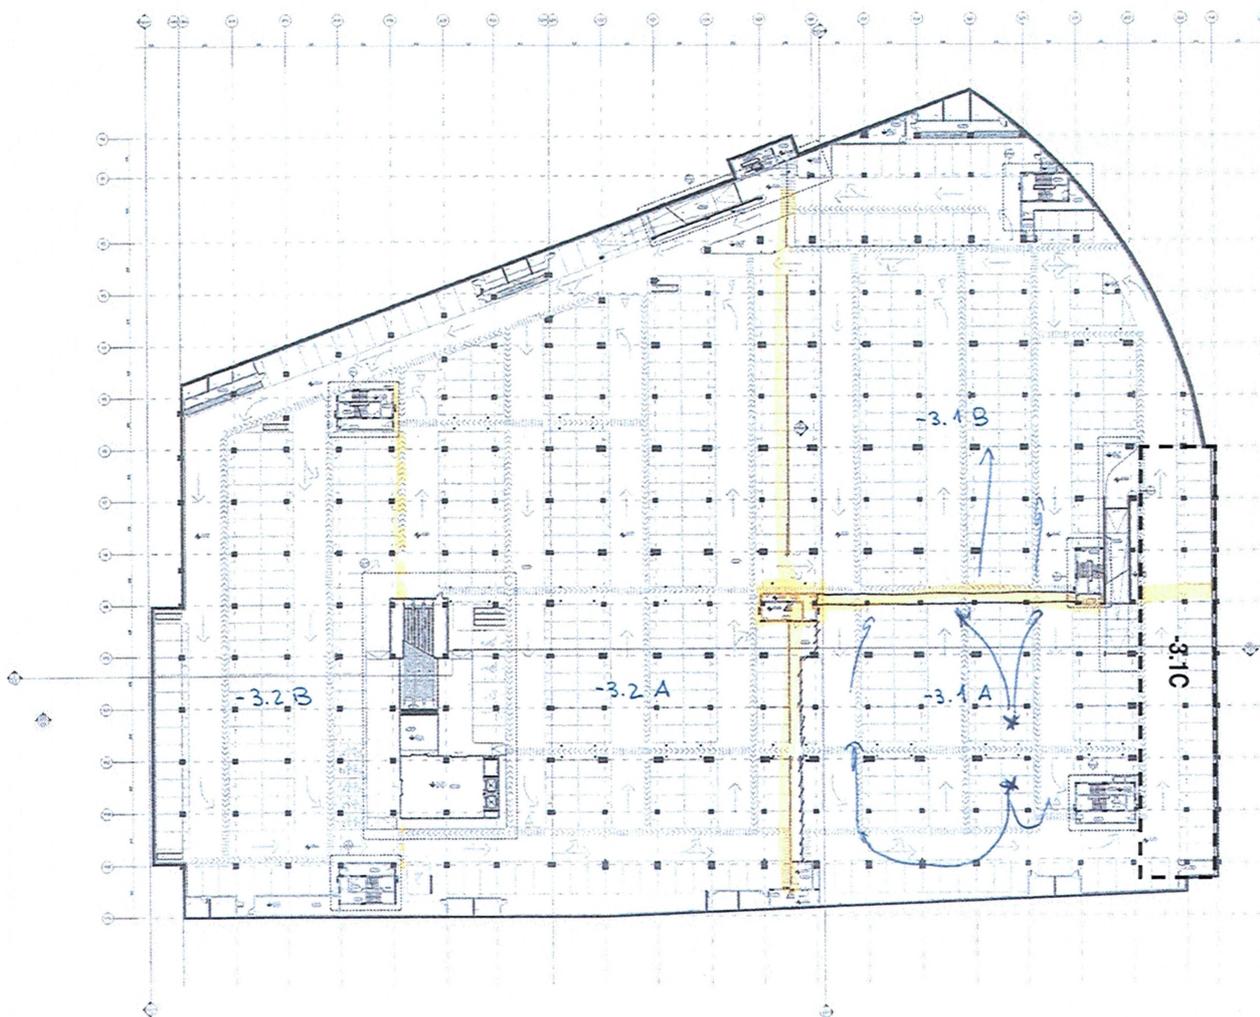
Figura 17 – Padrão do escoamento (vectores a azul) no decurso do ensaio 3

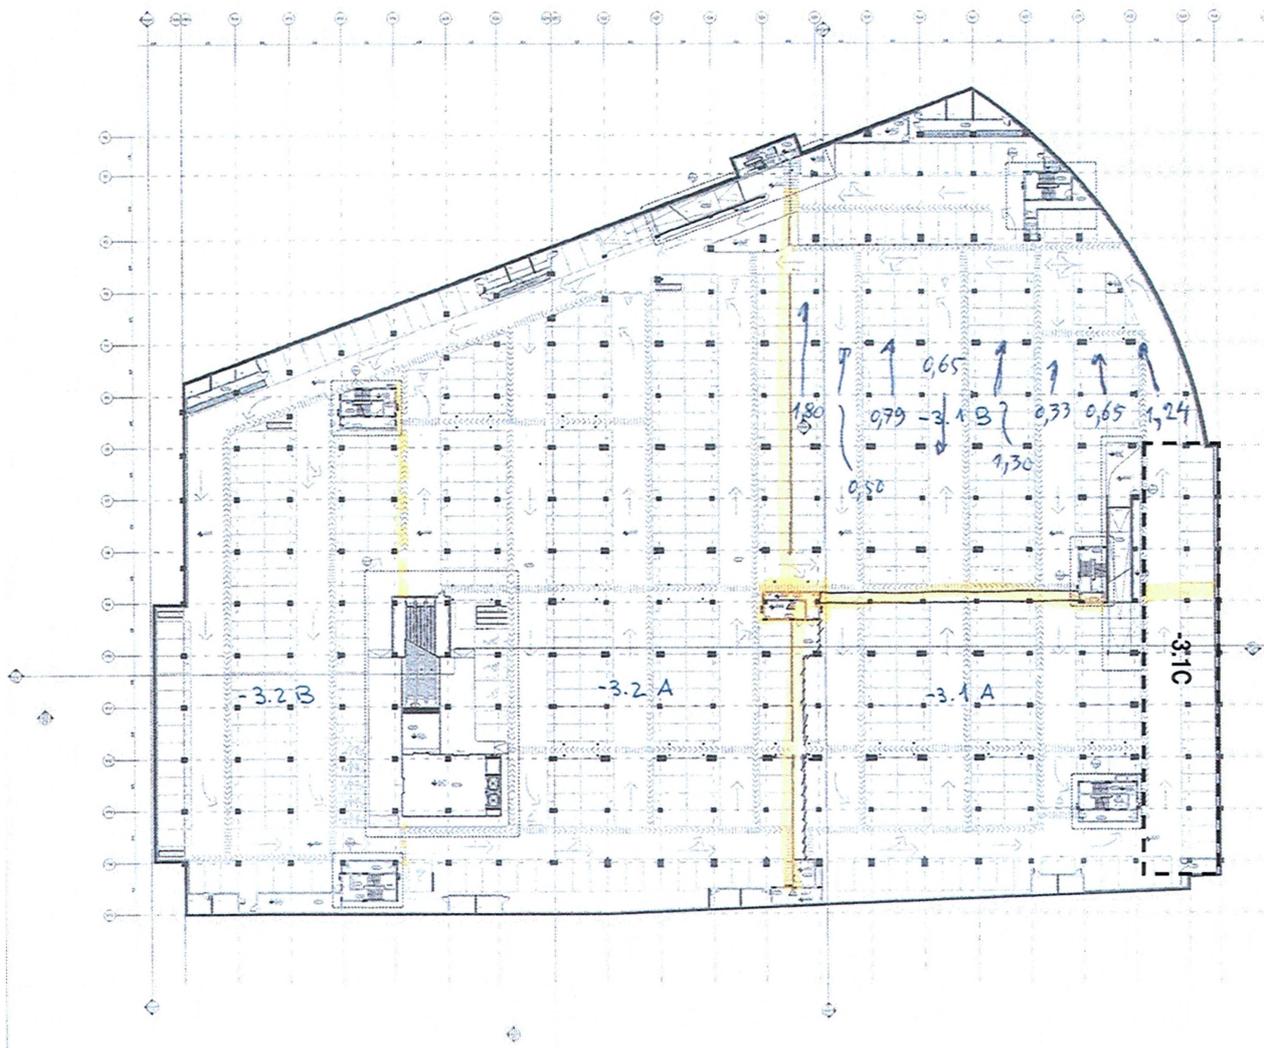
Figura 18 – Velocidades do escoamento no decurso do ensaio 7

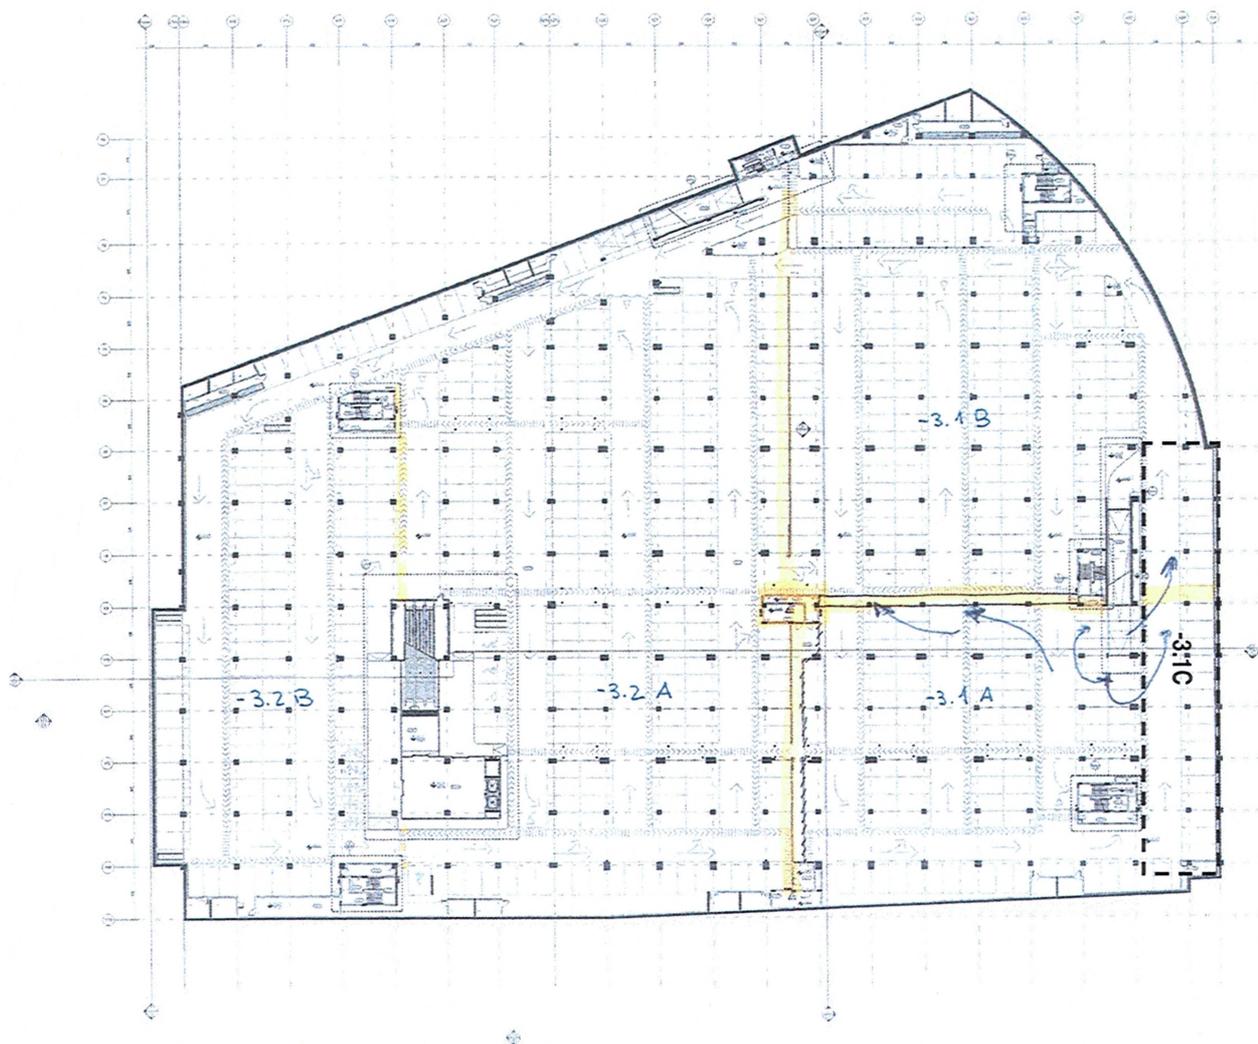
Figura 19 – Padrão do escoamento (vectores a azul) no decurso do ensaio 4

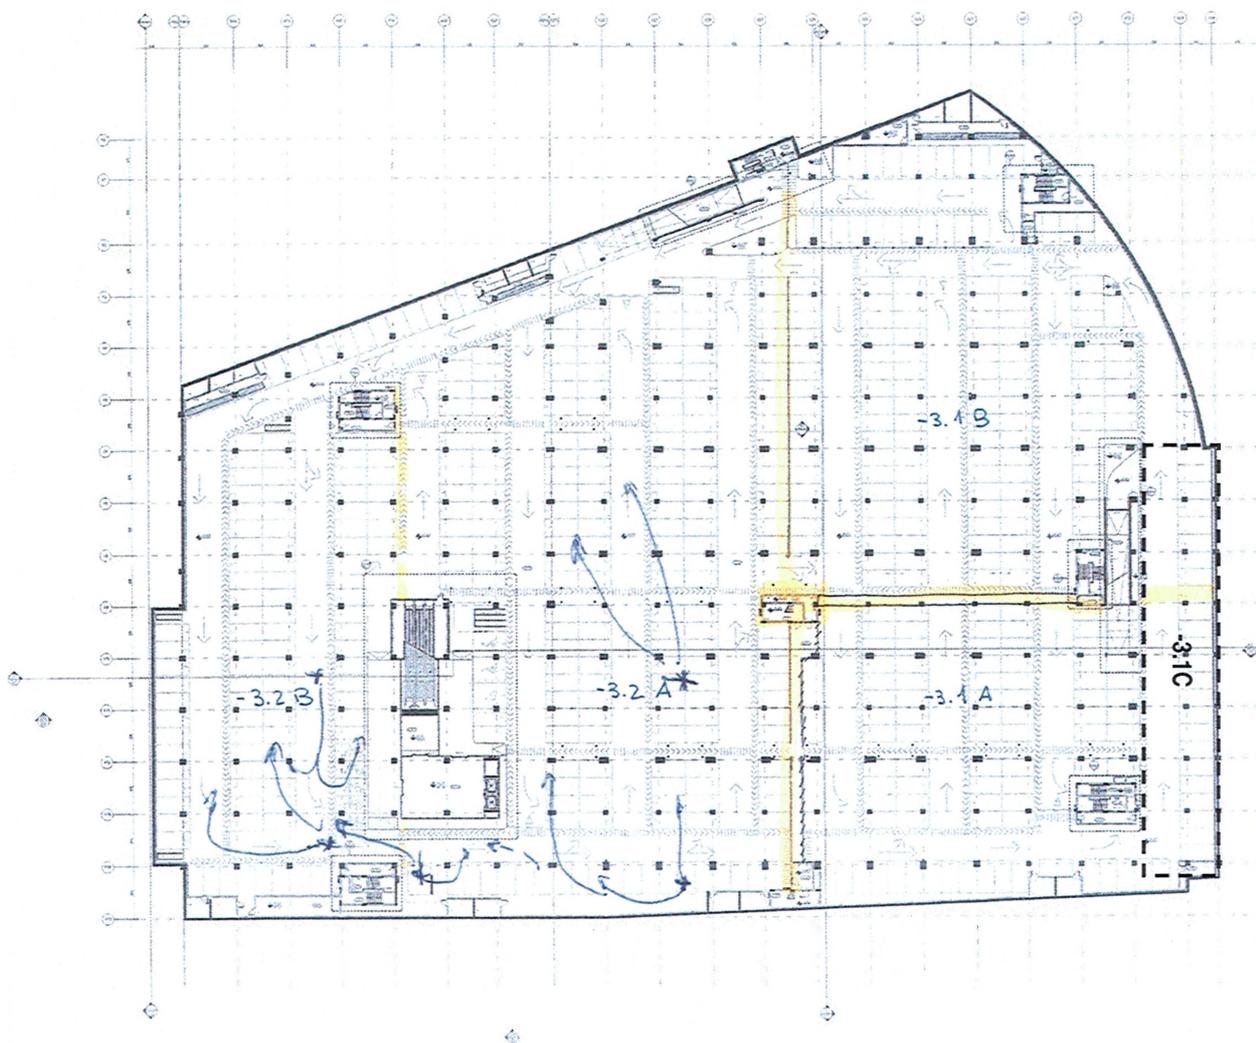
Figura 20 – Padrão do escoamento (vectores a azul) no decurso do ensaio 5

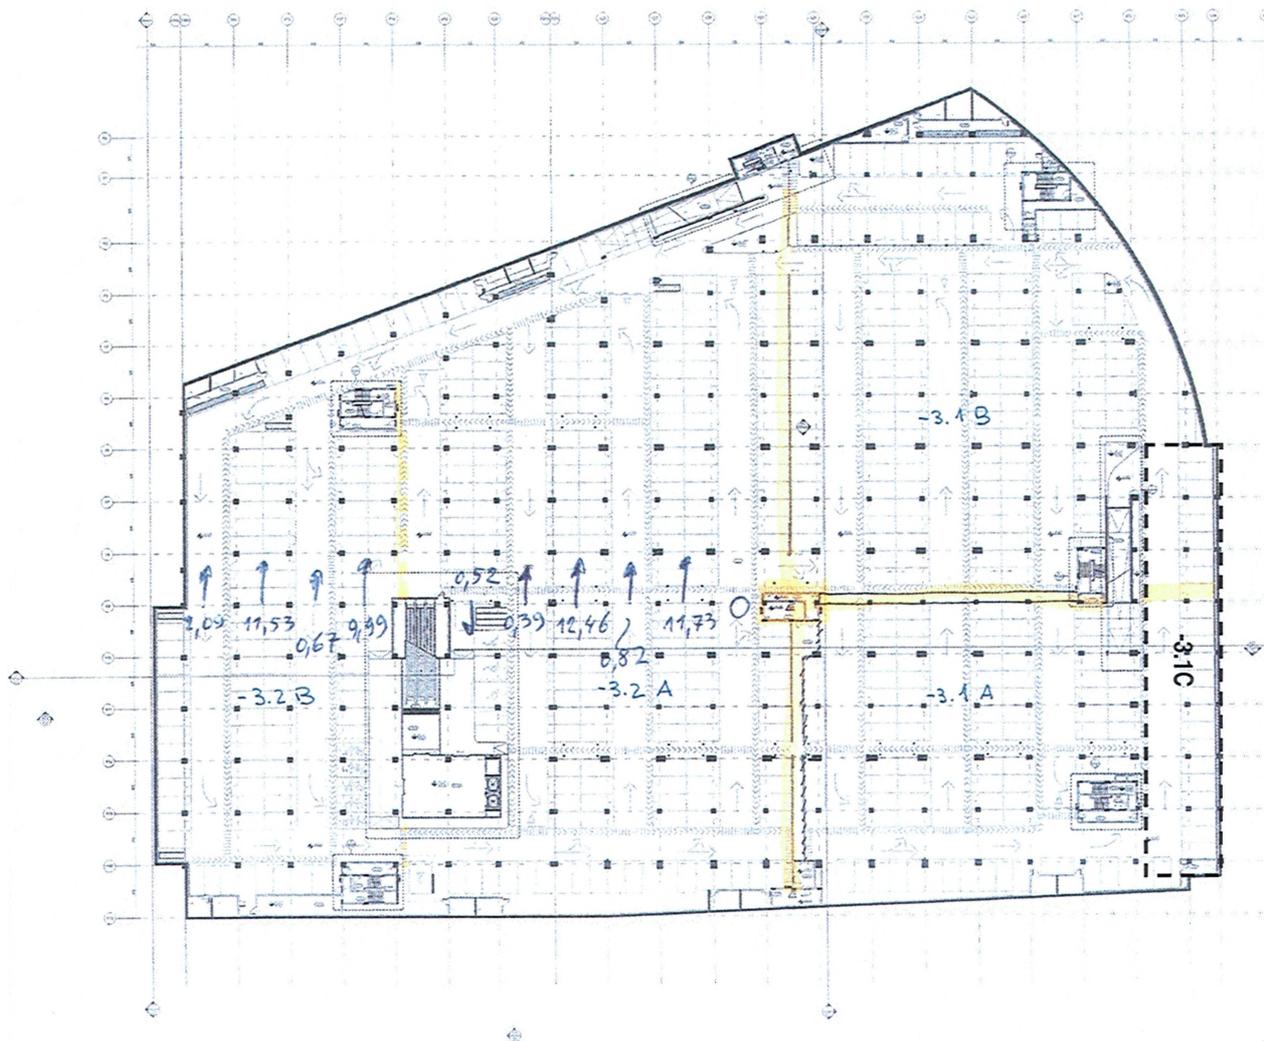
Figura 21 – Velocidades do escoamento no decurso do ensaio 5

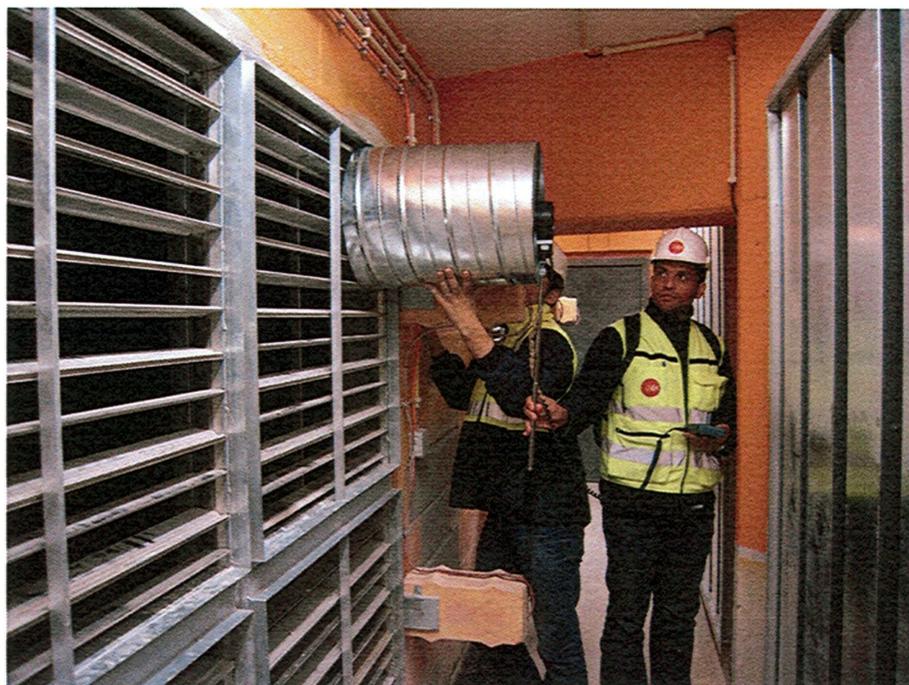
Figura 23 – Medição da velocidade na exaustão
