CENTRO COMERCIAL ÁQUA PORTIMÃO

**Avaliação experimental do desempenho do sistema
de ventilação e de controlo de fumo do parque
de estacionamento coberto**

Lisboa • Abril de 2011

RELATÓRIO 144/2011 – NAICI

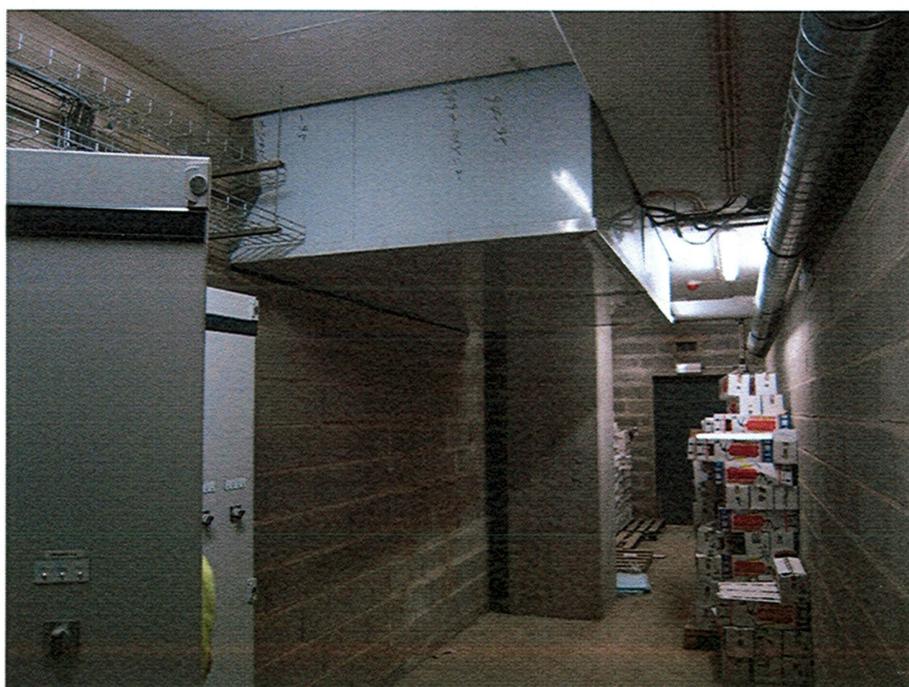
Nas figuras seguintes representa-se base da escada rolante atravessando o tecto de compartimento técnico (Figura 24 e ponto 2c das conclusões - secção 7), compartimentação corta-fogo incompleta (Figura 25 e ponto 2d das conclusões - secção 7), porta de homem com abertura impedida (Figura 26 e ponto 2f das conclusões - secção 7) e interruptores de corte local expostos (Figura 27 e ponto 2h das conclusões - secção 7).

Figura 24 – Base da escada rolante atravessando o tecto de compartimento técnico

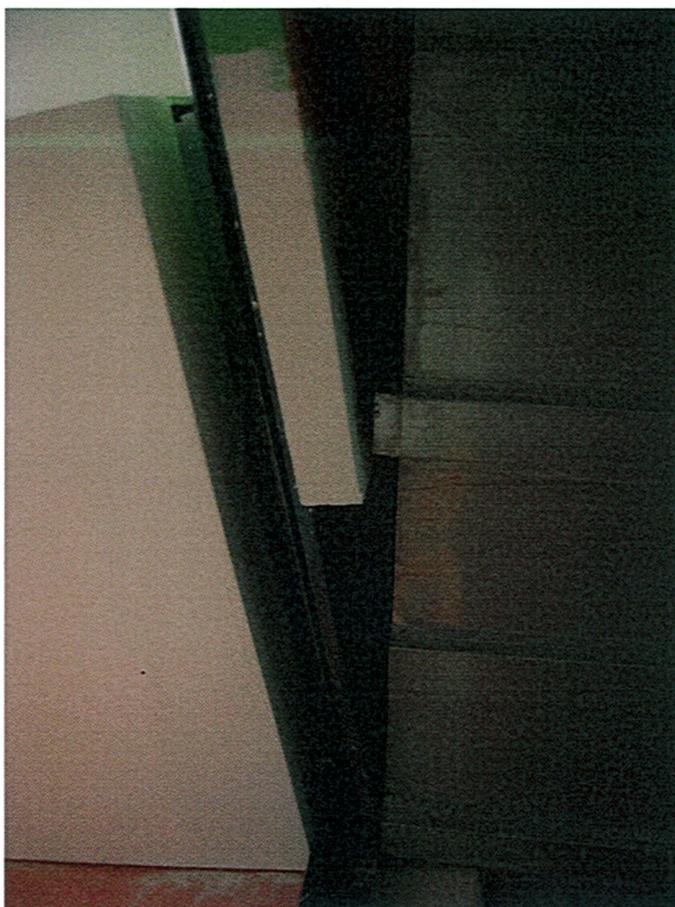
Figura 25 – Compartimentação corta-fogo incompleta

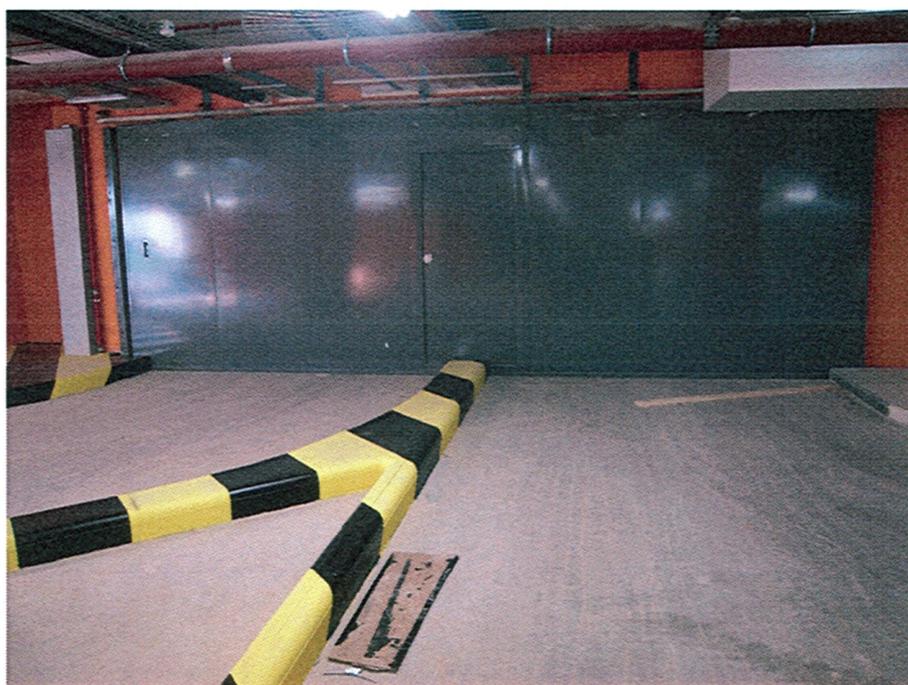
Figura 26 – Porta de homem com abertura impedida

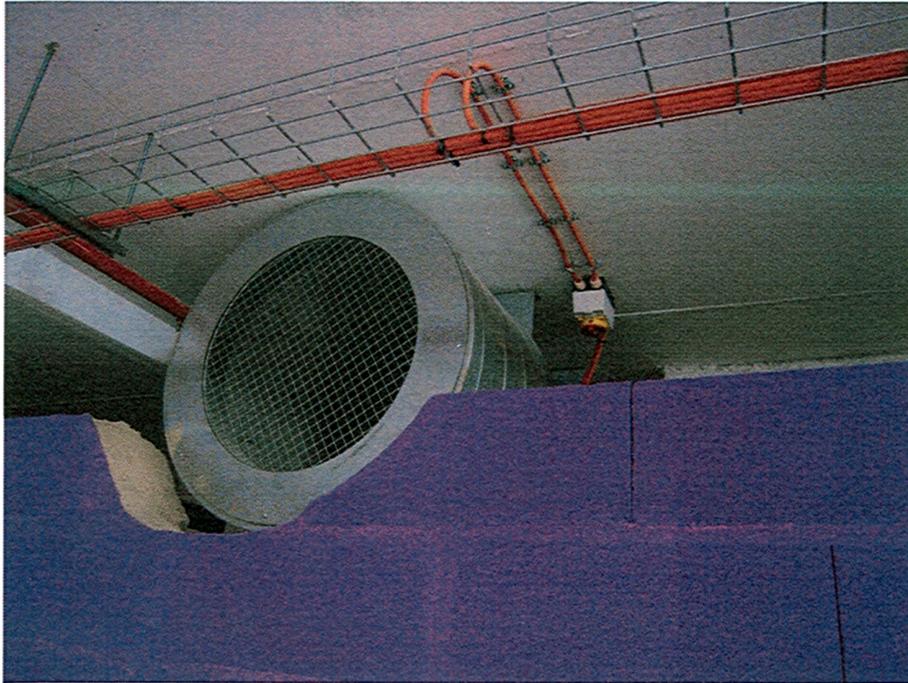
Figura 27 – Interruptores de corte local expostos
