ANOMALIAS COMUNS NA APLICAÇÃO DE REVESTIMENTOS DE PISO DE MADEIRA

Parte 1 – betonilha húmida, madeira com teor de água desajustado e colagem deficiente

Helena Cruz, Investigadora Principal do LNEC

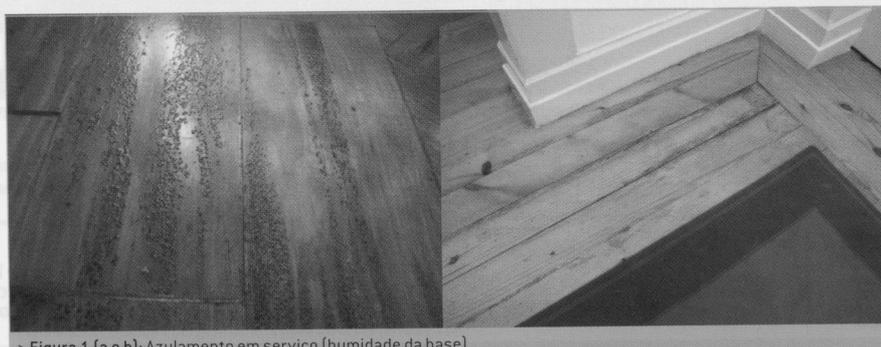
Prazos de execução apertados ditam frequentemente a aplicação da madeira sobre betonilhas insuficientemente secas. A madeira em contacto com a betonilha vai absorver água e inchar, o que geralmente provoca o aperto das juntas entre régua e o aspeto ondulado da superfície; em casos mais graves pode ocorrer o empolamento e descolamento (ou arrancamento, no caso de pregagem) das régua e o eventual esmagamento de elementos da construção na periferia dos panos de pavimento. Embora a subsequente secagem da madeira permita recuperar as suas dimensões iniciais, é frequente deixar empenos residuais nas régua e danos na junta colada.

Caso a humedificação seja intensa e persista, a madeira pode sofrer ataque por fungos, sobretudo o chamado azulamento em serviço, uma degradação estética irreversível. Isto é mais provável no caso da madeira vir de fábrica já com acabamento pouco permeável ou de

> Figura 1 (a e b): Azulamento em serviço (humidade da base).

este ser aplicado logo após o assentamento da madeira, "aprisionando" a água absorvida. Antes da colocação da madeira, deve verificar-se o teor de água da betonilha, por meio de um humidímetro calibrado (ou por recolha e secagem laboratorial de amostras), considerando-se seca se o seu teor de água for da ordem de 3%. Há que ter em conta que o tempo de secagem da betonilha pode ser mais longo que o normal em locais e épocas do ano particularmente húmidos e caso tenham sido usados agregados leves saturados de água.
