ANOMALIAS COMUNS NA APLICAÇÃO DE REVESTIMENTOS DE PISO DE MADEIRA

Parte 2 – seleção da madeira, pormenores construtivos, acabamento e manutenção

Helena Cruz, Investigadora Principal do LNEC

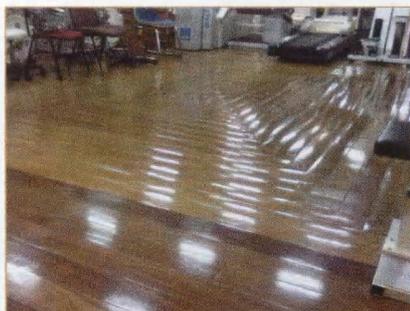
Uma boa **estabilidade dimensional** da madeira (baixos coeficientes de retração e baixo fator de anisotropia) limita as consequências das variações do seu teor de água, quer no decurso da aplicação quer ao longo da sua vida útil. Deve por isso ser uma característica prioritária, sobretudo quando se esperam grandes variações higrotérmicas ambientais, e/ou quando se pretende usar réguas de grandes dimensões ou realizar panos de pavimento com áreas generosas na direção transversal ao fio da madeira [Figura 1].

> Figura 1: Comportamento diferenciado de duas madeiras com diferente estabilidade dimensional.

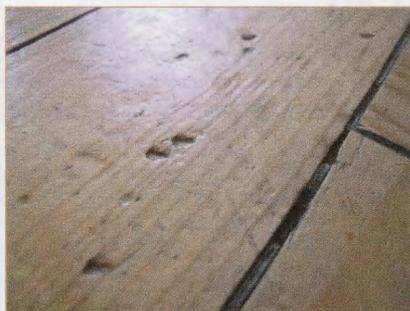
A **resistência à abrasão e ao punçoamento** devem ser adequadas ao tráfego, sendo particularmente importantes em espaços públicos. No entanto, mesmo em utilizações pouco exigentes, o emprego de madeiras brandas (como por exemplo a Casquinha) torna difícil evitar marcas de saltos de sapatos [Figura 2], riscos da movimentação de móveis ou desgaste acentuado em degraus.

> Figura 2: Marcas de saltos de sapatos.

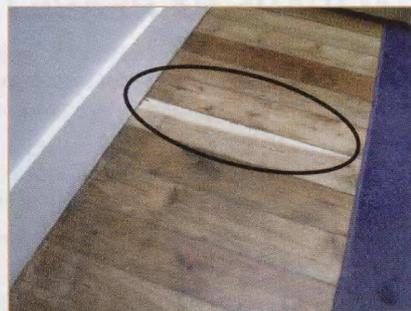
A anomalia mais comum relacionada com a falta de **durabilidade de madeira** aplicada em pavimentos, é o seu ataque por carunchos. Em espécies Folhosas isto pode ser facilmente evitado com a rejeição de peças com faixas de borne [Figura 3], uma vez que apenas o borne é suscetível de ataque por estes insetos. No caso de espécies Resinosas, que têm significativa percentagem de borne, esta estratégia não é viável, mas a aplicação de um produto preservador inseticida, após o afagamento, evitará futuras infestações.

> Figura 3: Faixa de borne em madeira de Folhosas (a rejeitar).

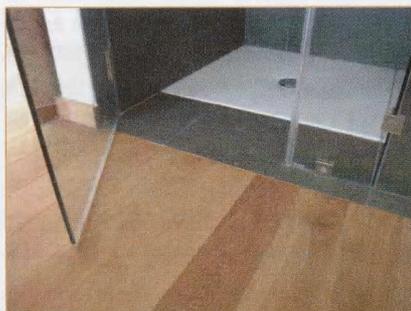
Devem também ser objeto de cuidado especial, os pavimentos de madeira que possam ser sujeitos a humedificação acidental, caso falhem por ex. as juntas ou vedantes que as separam do exterior ou de zonas de lavagens, vedantes esses cuja durabilidade é naturalmente inferior à vida útil do pavimento [Figura 4]. Essas situações de risco devem tanto quanto possível ser evitadas através do projeto. Caso contrário, devem ser estudadas medidas de proteção adicional da madeira que limitem os danos em situação de acidente.

> Figura 4: Solução construtiva dependente da eficácia e durabilidade dos vedantes.

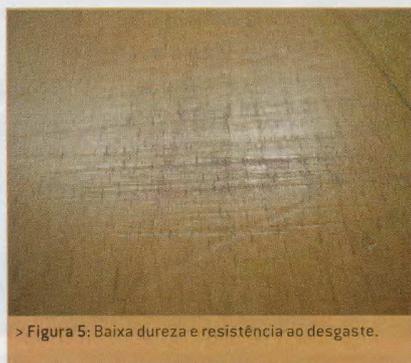
Numa outra categoria de anomalias, inclui-se as que resultam do emprego de produtos de acabamento com resistência insuficiente [Figura 5] face ao tipo de tráfego ou da sua aplicação em camada demasiado fina, aspeto que pode em geral ser despistado facilmente por medições feitas em obra e/ou ensaios complementares.

> Figura 5: Baixa dureza e resistência ao desgaste.

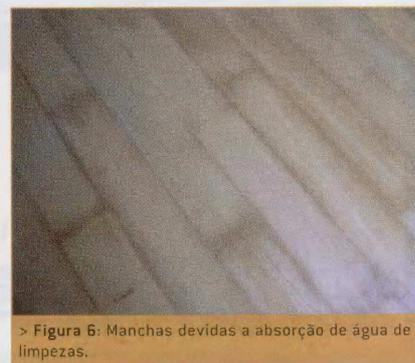
de anomalias. Hoje em dia, a facilidade de manutenção é geralmente um critério de escolha incontornável, multiplicando-se o número de soluções que permitem a limpeza com pano húmido (seguida de secagem com pano seco). Um erro frequente consiste na limpeza das superfícies com água abundante, o que permite a infiltração de água nas juntas e a consequente alteração de cor (mais visível em madeiras claras) [Figura 6], o inchamento dos bordos das réguas e a degradação da camada de proteção [película plástica ou verniz].

> Figura 6: Manchas devidas a absorção de água de limpezas.
