CORROSÃO SOB TENSÃO EM ANCORAGENS

M. J. Correia^{(1)(*)}, M. M. Salta^{(1)(**)} e A. M. Baptista^{(1)(***)}

STRESS CORROSION CRACKING OF ANCHORS

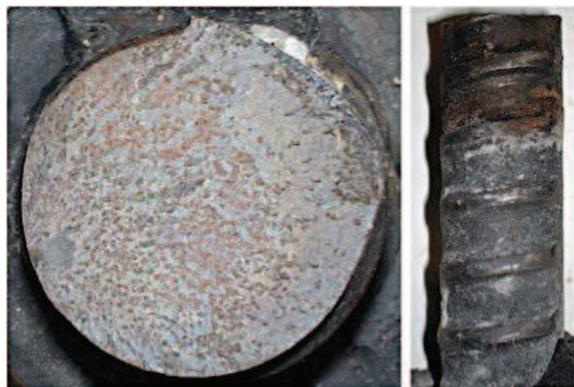
A observação preliminar dos troços das ancoragens onde se localizaram as roturas revelou a existência de corrosão nas superfícies das armaduras em áreas contíguas às superfícies de fratura, tal como exemplificado na Fig. 3. As superfícies de fratura apresentavam-se também muito oxidadas e em certos casos com óxidos muito aderentes. Genericamente, verificou-se que a localização das fraturas ocorreu sob a manga metálica muito próximo da zona de interface com a proteção por injeção com calda cimentícia.

Fig. 3 - Aspeto geral duma superfície de fratura e pormenor da corrosão na superfície da barra de aço.

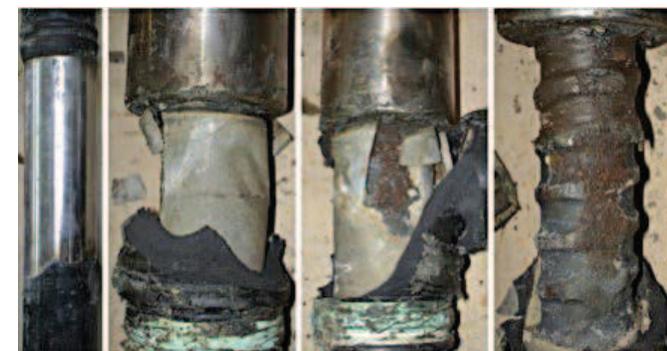
A observação complementar, após remoção das bainhas, de troços das armaduras nas zonas totalmente embainhadas (troços simples) e de troços nas zonas de acoplamento das ancoragens (troços compostos) permitiu verificar que (i) nos troços simples, com a bainha plástica injetada com a calda cimentícia, não se observava corrosão nas armaduras, enquanto que (ii) em alguns dos troços compostos (Fig. 4) existiam evidências de corrosão nas proximidades da interface entre os dois sistemas de proteção utilizados nestas áreas (massa anticorrosiva sob o acoplador e bainha com calda cimentícia). O posicionamento e a excentricidade da barra rosca na bainha também parece determinar as zonas, em particular sob a calda cimentícia, preferenciais para a ocorrência de corrosão (Fig. 4).

Fig. 4 - Pormenores dum troço da barra de aço na zona de acoplamento e de interface entre os dois componentes do sistema de proteção (massa anticorrosiva sob o acoplador e bainha com calda cimentícia): intacto (à esquerda) e em fases sucessivas de remoção do sistema de proteção.

A existência de deficiente proteção anticorrosiva nas zonas de interface do anel de borracha, no topo da manga corrugada injetada com a calda cimentícia, e a manga metálica de ligação (acoplador) é especialmente crítica, pois permite o acesso local de água e de elementos agressivos, potenciando ainda a iniciação da corrosão em áreas de fluxo restrito com diferenças significativas nas condições locais (calda cimentícia e massa orgânica anticorrosiva). Estas diferenças favorecem a ocorrência de corrosão localizada na superfície da armadura, nas proximidades destas áreas críticas, preferencialmente na diretriz com nervuras de menor espessura, ou seja, em zonas para as quais é favorecida a contaminação e consequente diminuição de pH. As condições nestas zonas de baixo pH e de escassez de oxigénio poderão também ter favorecido a formação de hidrogénio atómico na reação catódica.

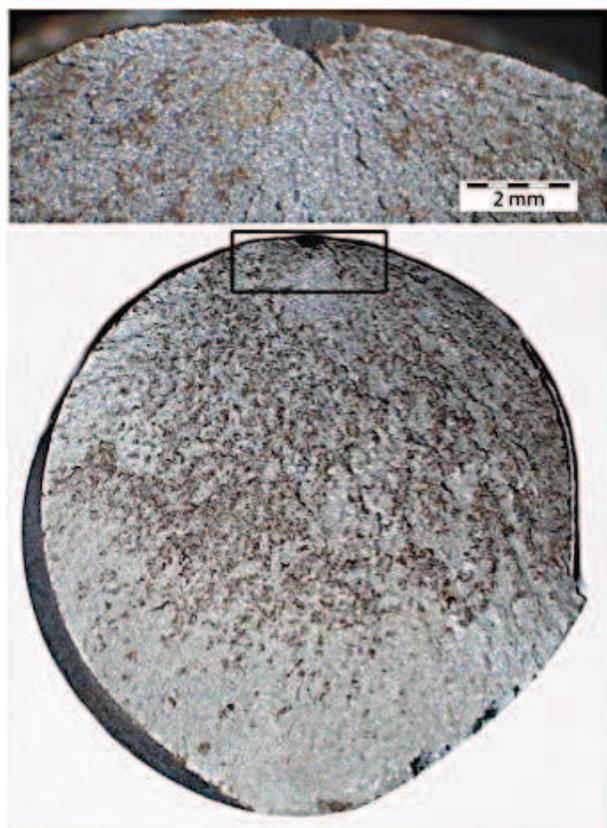
Genericamente, verifica-se que a iniciação da fissuração ocorre na superfície das armaduras em resultado da concentração de tensões em zonas onde se iniciou a corrosão localizada. As superfícies de fratura apresentam, para além dos locais bem definidos de início de fissuração na superfície das barras, zonas com marcas radiais que indicam a direção de propagação do processo de rotura ao longo da secção, tal como exemplificado na Fig. 5. As fraturas são

do tipo frágil apresentando algumas variações no que se refere à topografia, com progressão de fissuração num plano perpendicular ou em planos ligeiramente inclinados em relação ao eixo longitudinal da armadura, muito provavelmente consequentes de diferenças na intensidade e estado de tensões existentes na zona de acoplamento.

Fig. 5 - Superfície de fratura e pormenor no local de iniciação da fissuração.

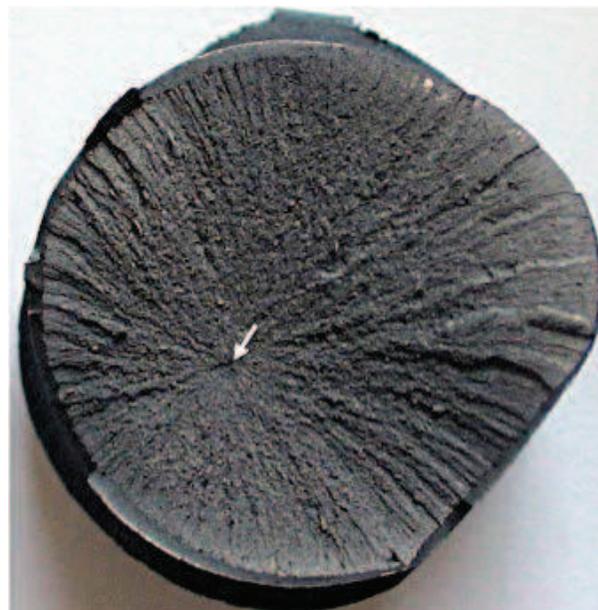
A topografia das superfícies de fratura em análise contrasta com a exibida pela rotura típica de um provete submetido a ensaio de tração (Fig. 6). Neste caso, a propagação é também transgranular por clivagem, porém com o início e final da rotura, respetivamente, numa zona central e numa zona de corte muito diminuta junto à superfície.

Fig. 6 - Superfície de fratura resultante de ensaio de tração da armadura até rotura.

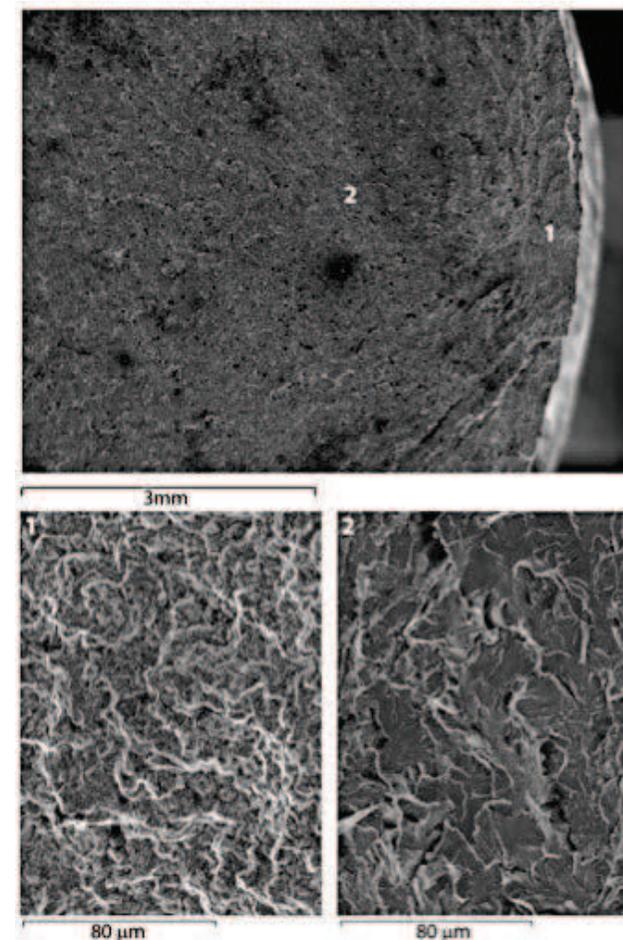
A observação em MEV das superfícies de fratura permite confirmar a ocorrência de um processo de rotura transgranular por clivagem (Fig. 7), característico de um processo de rotura frágil. Regista-se neste caso uma zona de início de fissuração, em forma de semicírculo, com produtos de corrosão incorporados na matriz metálica, sendo evidente a transição para a zona radial de progressão rápida por clivagem.

Fig. 7 - Características microscópicas da superfície de fratura numa zona que inclui o local de início da fissuração evidenciado: (1) a morfologia dos produtos de corrosão e (2) a clivagem registada na zona radial.

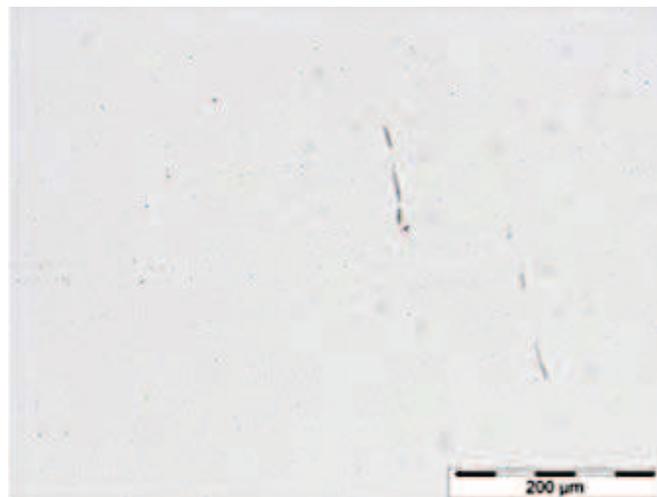
A observação em secção longitudinal de amostras do varão de aço (Fig. 8) antes do ataque revela uma baixa severidade de inclusões, morfologicamente identificadas como dos tipos A (sulfuretos) e D (óxidos), de acordo com a norma ASTM E 45 97 (2002) [16].

Fig. 8 - Inclusões em secção longitudinal do varão, observadas a 100x.

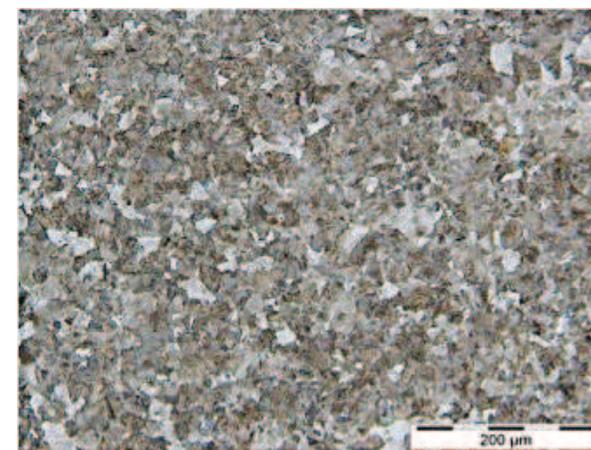
O aço apresenta uma matriz perlítica, formada por lamelas alternadas de ferrite e cementite, muito fina (Fig. 9) com espaçamento interlamelar aparentemente variável que não é integralmente resolvido com as ampliações disponíveis em microscopia ótica, sendo apenas possível por observação em microscopia eletrônica de varrimento (Fig. 10), registando-se valores na ordem dos nanómetros e confirmando-se a aparente variabilidade do espaçamento interlamelar, muito provavelmente também em consequência da variação da orientação das lamelas relativamente ao plano da secção em observação.

Fig. 9 - Microestrutura do aço, em secção transversal, revelada com nital a 2%, observada em MO a 100x.

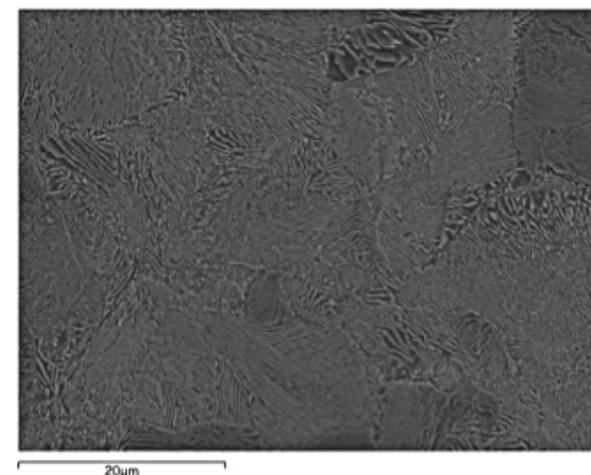
Fig. 10 - Microestrutura do aço, em secção transversal, revelada com nital a 2%, observada em MEV a 2200x.
