2.º ENCONTRO NACIONAL SOBRE QUALIDADE E INOVAÇÃO NA CONSTRUÇÃO

DESENVOLVIMENTO DE UM SISTEMA DE INSPECÇÃO E DIAGNÓSTICO PARA ESTRUTURAS EM PERFIS DE GFRP SISTEMA CLASSIFICATIVO DAS ANOMALIAS E RESPECTIVAS CAUSAS

Caso de estudo - ETAR do Barreiro

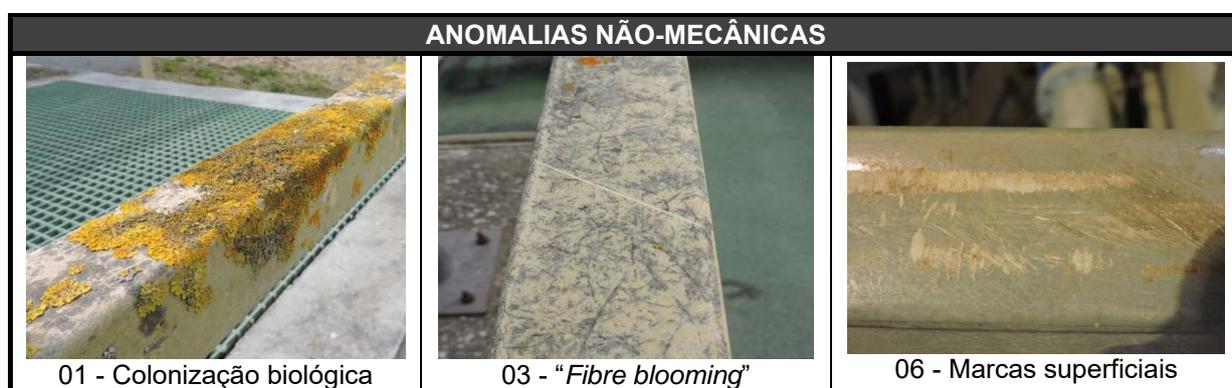
Figura 1: Exemplos de anomalias não-mecânicas.

As anomalias não-mecânicas são as que não afectam as propriedades mecânicas do material, do elemento estrutural ou das ligações, sendo geralmente detectadas à superfície dos perfis. Apesar de não afectarem as propriedades mecânicas, estas anomalias podem criar as condições necessárias para o desenvolvimento de outras anomalias de cariz mecânico. A Figura 1 exemplifica algumas das anomalias mais comuns desta categoria.

Esta anomalia consiste no aparecimento de matéria biológica (plantas, fungos, animais) à superfície dos perfis de GFRP. Esta anomalia ocorre normalmente em zonas com elevada humidade ou permanentemente em imersão.

Esta anomalia afecta a camada superficial de resina dos perfis, levando a que estes sofram alteração da cor ou percam o seu brilho. Geralmente, este processo ocorre na fase de utilização, maioritariamente devido à exposição à radiação ultravioleta (UV). A anomalia também se pode dever

Esta anomalia consiste no aparecimento, à superfície, das fibras interiores do perfil, geralmente da manta mais superficial. Esta anomalia ocorre pela degradação da camada superficial de resina e, maioritariamente, em situações de elevada exposição à radiação UV. Para além do problema funcional que pode acarretar (por exemplo, o desconforto táctil dos utilizadores em corrimãos), esta anomalia potencia a acumulação de humidade e o desenvolvimento de colonização biológica.

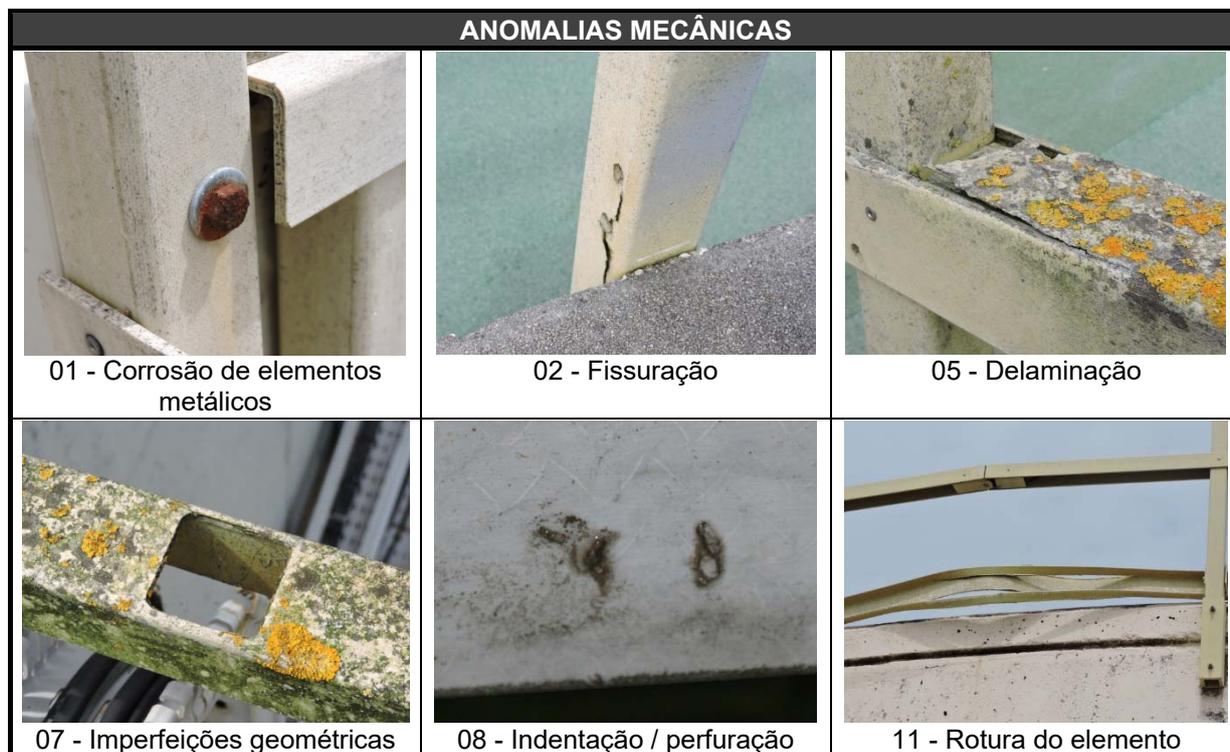
Figura 2: Exemplos de anomalias mecânicas.

As anomalias mecânicas são as que têm potencial para afectar as propriedades mecânicas do material, dos elementos ou das ligações. A Figura 2 exemplifica algumas das anomalias mecânicas que podem ser encontradas em estruturas de GFRP. Em princípio, as anomalias mecânicas resultantes de problemas de produção deveriam ser descartadas pelos sistemas de controlo de qualidade nas fases de fabrico (em fábrica) e de instalação (em obra). Deste modo, as anomalias com estas origens não se deveriam manifestar em construções em serviço. Por isso, a inclusão destas anomalias neste sistema enquadra-se também numa perspectiva de controlo de qualidade, tanto dos produtores como dos utilizadores.

Esta anomalia consiste na corrosão dos elementos metálicos da estrutura, ocorrendo principalmente em zonas de ligação entre elementos. A corrosão pode dever-se à falta de protecção ou à incorrecta escolha e/ou aplicação dos materiais de ligação, como ilustrado na Figura 2 (01).

Esta anomalia pode ocorrer em qualquer componente estrutural, seja ao nível do material, seja em zonas de ligação coladas / aparafusadas entre elementos, como ilustrado na Figura 2 (02). As causas que levam ao surgimento desta anomalia são diversas e podem ocorrer em qualquer fase do ciclo de vida deste material (fabrico, montagem ou utilização).

Esta anomalia consiste na separação (delaminação) entre as diferentes camadas de reforço fibroso dos perfis, como ilustrado na Figura 2 (05), podendo conduzir a uma redução considerável das propriedades mecânicas dos elementos.

Esta anomalia manifesta-se na aplicação de perfis com dimensões incorrectas (fase de produção), ou seja, com desvios que excedem as tolerâncias definidas na norma EN 13706, ou em perfis com cortes incorrectamente executados (fase de instalação), levando à existência de imperfeições em zonas de ligação ou zonas correntes, como se ilustra na Figura 2 (07).

Esta anomalia consiste na indentação, parcial ou total (perfuração), de uma ou mais faces de um perfil pultrudido por um elemento externo, como ilustrado na Figura 2 (08).

Esta anomalia, que se manifesta na fase de utilização, consiste na falha (rotura) de um elemento estrutural. Esta rotura pode ocorrer de diferentes modos, por exemplo ao nível da ligação entre o banzo e a alma dos perfis, ou nas arestas dos laminados dos elementos, como ilustrado na Figura 2 (11).

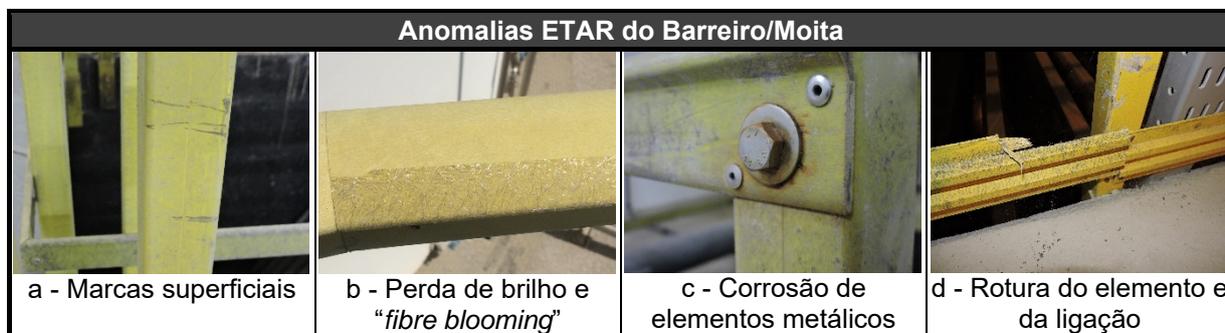
Figura 6: Exemplificação de anomalias detectadas na ETAR do Barreiro/Moita.

A anomalia detectada com maior frequência foram as marcas superficiais (Figura 6 a), tendo sido possível detectar esta anomalia em todas as subestruturas; algumas situações tiveram origem na fase de fabrico e outras foram desenvolvidas na fase de utilização. A segunda anomalia mais detectada foi a perda de brilho (Figura 6 b), que ocorreu em todas as estruturas expostas à exposição solar, bem como nas estruturas em ambiente de agressividade química elevada e moderada. A terceira anomalia mais detectada foi o “*fibre blooming*” (Figura 6 b), que ocorreu em simultâneo com a perda de brilho em todas as estruturas expostas ao sol e na estrutura localizada em ambiente quimicamente mais agressivo. A relação entre ambas as anomalias era esperada, visto que a perda de brilho se deve à degradação da camada superficial de resina que, num estado suficientemente avançado, também dá origem ao aparecimento das fibras à superfície dos perfis (“*fibre blooming*”). Também foi possível registar um elevado número de situações de elementos metálicos de ligação corroídos (Figura 6 c). Tais situações, observadas pontualmente ao longo das várias estruturas,

devem-se à incorrecta selecção ou aplicação dos elementos metálicos. Foram ainda detectadas outras anomalias com pequena incidência, como a falha local de alguns elementos e de algumas ligações (Figura 6 d), fissuração, colonização biológica, ligações soltas, delaminação, manchas e vazios.

De um modo geral, considera-se que as estruturas inspeccionadas, com 5 anos de idade, apresentam um estado de conservação aceitável, necessitando apenas de pequenas operações de manutenção e reparação.
