AVALIAÇÃO DOS EFEITOS DO PROCESSO DE DETERIORAÇÃO DO BETÃO DA BARRAGEM DE FAGILDE

PARTE 1 – CARACTERIZAÇÃO DO ESTADO DA OBRA

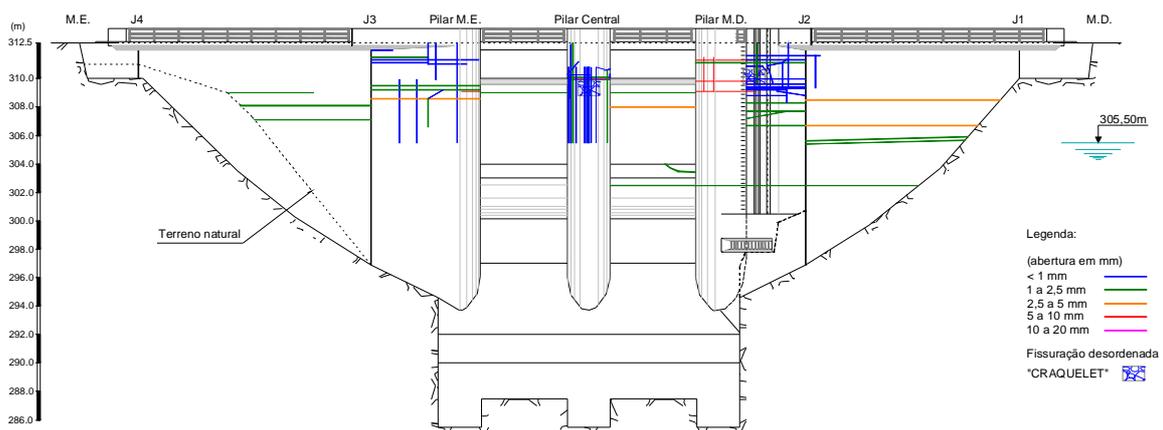
Em 2004 foi realizado um levantamento da fendilhação superficial, com vista ao estabelecimento de um estado de referência. Foram caracterizadas as fendas existentes nos paramentos de montante e de jusante, bem como nas faces dos contrafortes e no coroamento, através da sua numeração, localização, valor da sua abertura, desenvolvimento e orientação média. Em determinados casos foram também registadas outras características, nomeadamente o tipo de padrão de fendilhação e de preenchimento das fendas. Nas Figs. 2 e 3 apresentam-se representações gráficas dos resultados do levantamento da fendilhação dos paramentos de montante e de jusante, respetivamente.

Fig. 2 – Levantamento da fendilhação do paramento de montante, efetuado em outubro de 2004.

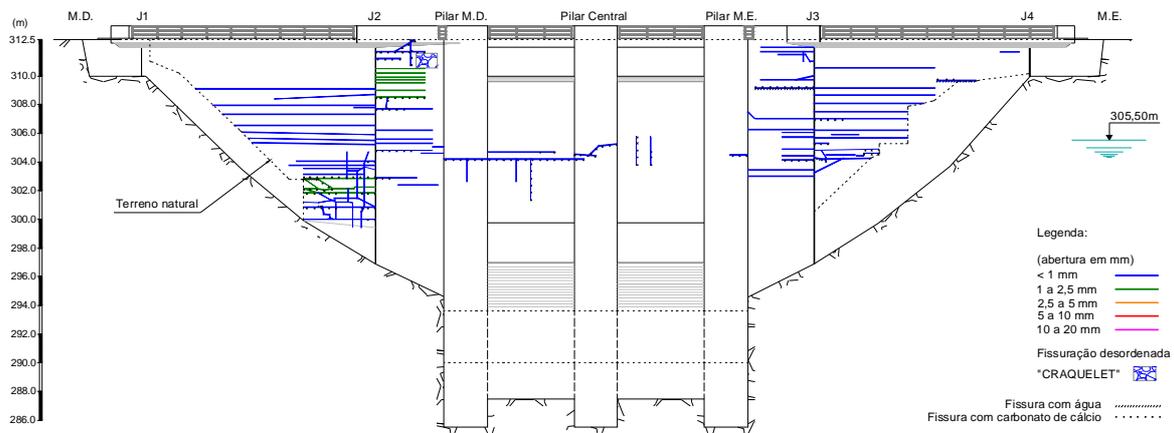
Fig. 3 – Levantamento da fendilhação do paramento de jusante, efetuado em outubro de 2004.

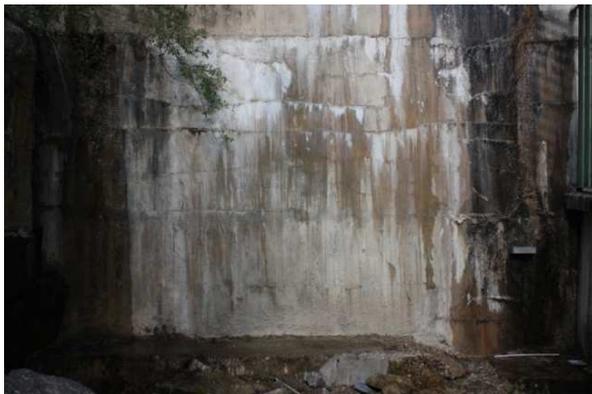
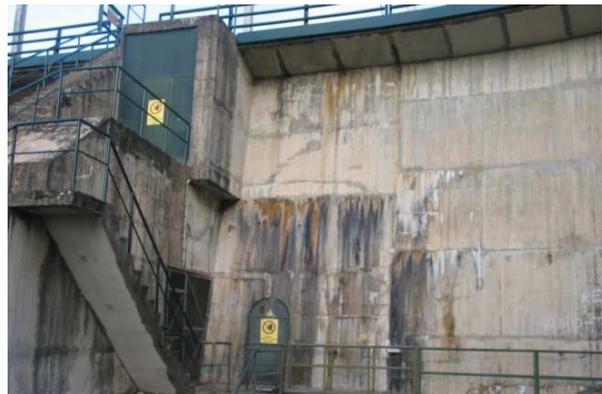
Nas Figs. 4 e 5 apresentam-se fotografias, obtidas respetivamente em 2015 e 2016, de zonas da obra onde é visível o avançado estado de deterioração do betão.

Fig. 4 – Vistas de jusante da parte inferior da abóbada direita (à esquerda) e da parte superior da abóbada esquerda (à direita), em 2015.

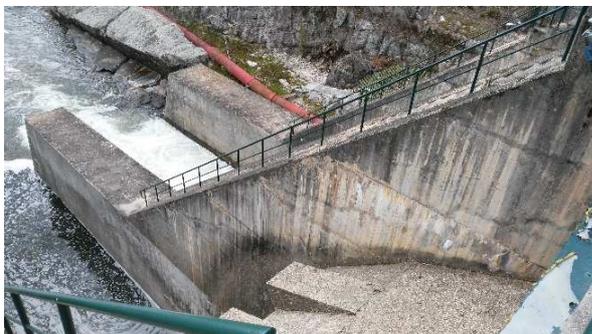
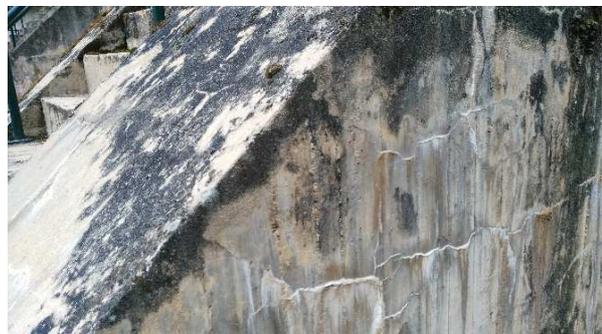
Fig. 5 – Vistas geral (à esquerda) e de pormenor (à direita) do contraforte central, em 2016.

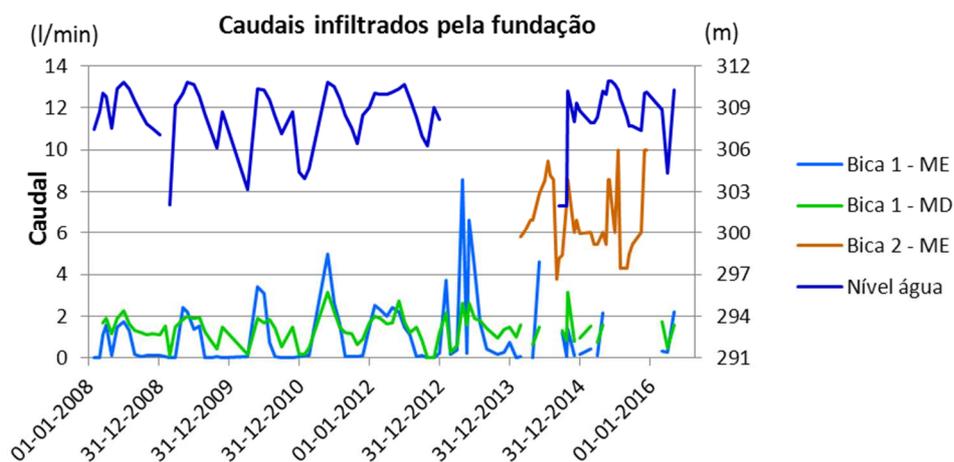
Na Fig. 9 apresentam-se os diagramas de evolução dos caudais observados nas três bicas, desde janeiro de 2008, podendo inferir-se que os caudais medidos são naturalmente influenciados pela variação do nível de água na albufeira. Contudo, os caudais em apreço são genericamente baixos, com valores pontuais máximos de 10 l/min.

Deve referir-se que as zonas mais fendilhadas do paramento de jusante, designadamente nas abóbadas, apenas têm apresentado manchas de humidade.

Fig. 9 – Evolução do nível de água na albufeira e dos caudais medidos nas bicas existentes na barragem, entre janeiro de 2008 e maio de 2016.
