CORROSÃO SOB TENSÃO EM ANCORAGENS

M. J. Correia^{(1)(*)}, M. M. Salta^{(1)(**)} e A. M. Baptista^{(1)(***)}

STRESS CORROSION CRACKING OF ANCHORS

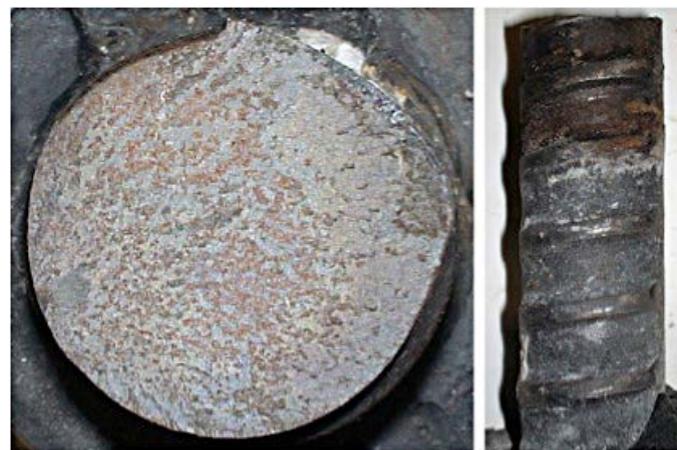
A observação preliminar dos troços das ancoragens onde se localizaram as roturas revelou a existência de corrosão nas superfícies das armaduras em áreas contíguas às superfícies de fratura, tal como exemplificado na Fig. 3. As superfícies de fratura apresentavam-se também muito oxidadas e em certos casos com óxidos muito aderentes. Genericamente, verificou-se que a localização das fraturas ocorreu sob a manga metálica muito próximo da zona de interface com a proteção por injeção com calda cimentícia.

Fig. 3 - Aspeto geral duma superfície de fratura e pormenor da corrosão na superfície da barra de aço.

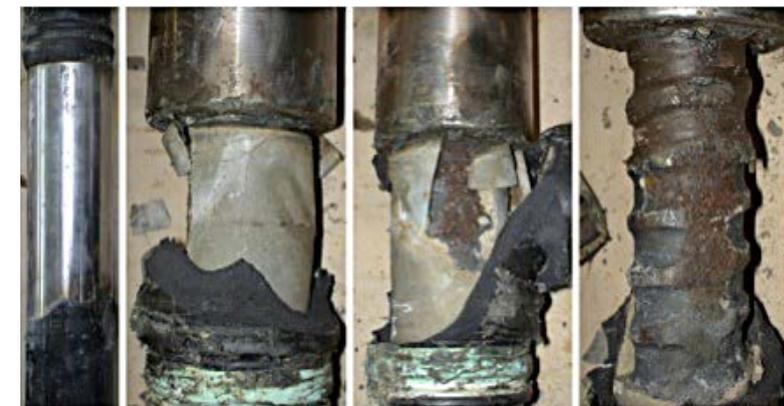
A observação complementar, após remoção das bainhas, de troços das armaduras nas zonas totalmente embainhadas (troços simples) e de troços nas zonas de acoplamento das ancoragens (troços compostos) permitiu verificar que (i) nos troços simples, com a bainha plástica injetada com a calda cimentícia, não se observava corrosão nas armaduras, enquanto que (ii) em alguns dos troços compostos (Fig. 4) existiam evidências de corrosão nas proximidades da interface entre os dois sistemas de proteção utilizados nestas áreas (massa anticorrosiva sob o acoplador e bainha com calda cimentícia). O posicionamento e a excentricidade da barra rosca na bainha também parece determinar as zonas, em particular sob a calda cimentícia, preferenciais para a ocorrência de corrosão (Fig. 4).

Fig. 4 - Pormenores dum troço da barra de aço na zona de acoplamento e de interface entre os dois componentes do sistema de proteção (massa anticorrosiva sob o acoplador e bainha com calda cimentícia): intacto (à esquerda) e em fases sucessivas de remoção do sistema de proteção.

A existência de deficiente proteção anticorrosiva nas zonas de interface do anel de borracha, no topo da manga corrugada injetada com a calda cimentícia, e a manga metálica de ligação (acoplador) é especialmente crítica, pois permite o acesso local de água e de elementos agressivos, potenciando ainda a iniciação da corrosão em áreas de fluxo restrito com diferenças significativas nas condições locais (calda cimentícia e massa orgânica anticorrosiva). Estas diferenças favorecem a ocorrência de corrosão localizada na superfície da armadura, nas proximidades destas áreas críticas, preferencialmente na diretriz com nervuras de menor espessura, ou seja, em zonas para as quais é favorecida a contaminação e consequente diminuição de pH. As condições nestas zonas de baixo pH e de escassez de oxigénio poderão também ter favorecido a formação de hidrogénio atómico na reação catódica.

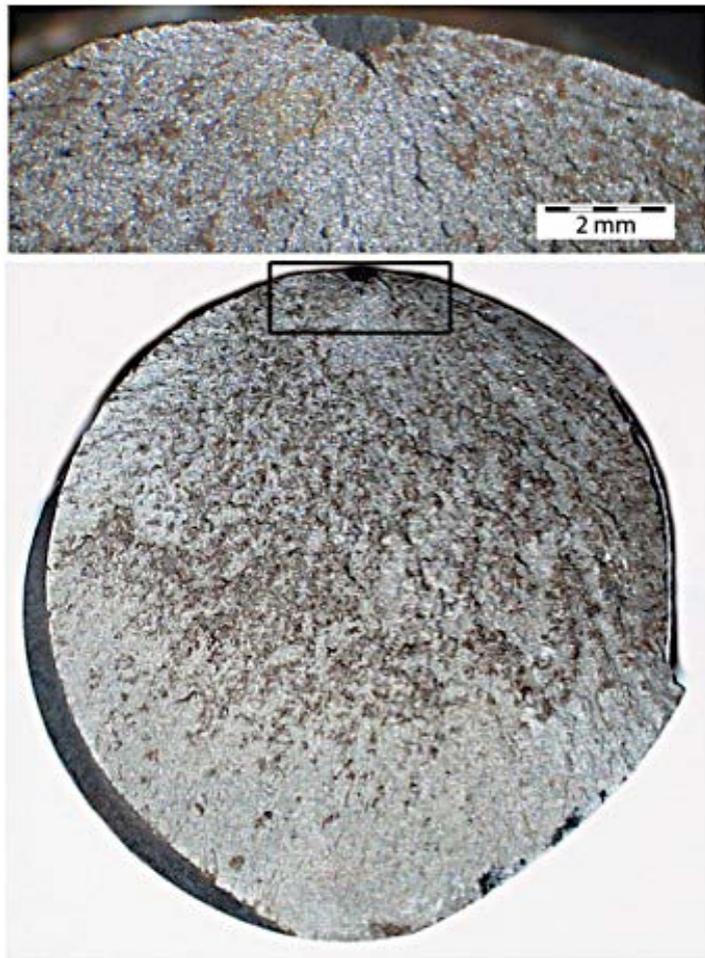
Genericamente, verifica-se que a iniciação da fissuração ocorre na superfície das armaduras em resultado da concentração de tensões em zonas onde se iniciou a corrosão localizada. As superfícies de fratura apresentam, para além dos locais bem definidos de início de fissuração na superfície das barras, zonas com marcas radiais que indicam a direção de propagação do processo de rotura ao longo da secção, tal como exemplificado na Fig. 5. As fraturas são

do tipo frágil apresentando algumas variações no que se refere à topografia, com progressão de fissuração num plano perpendicular ou em planos ligeiramente inclinados em relação ao eixo longitudinal da armadura, muito provavelmente consequentes de diferenças na intensidade e estado de tensões existentes na zona de acoplamento.

Fig. 5 - Superfície de fratura e pormenor no local de iniciação da fissuração.

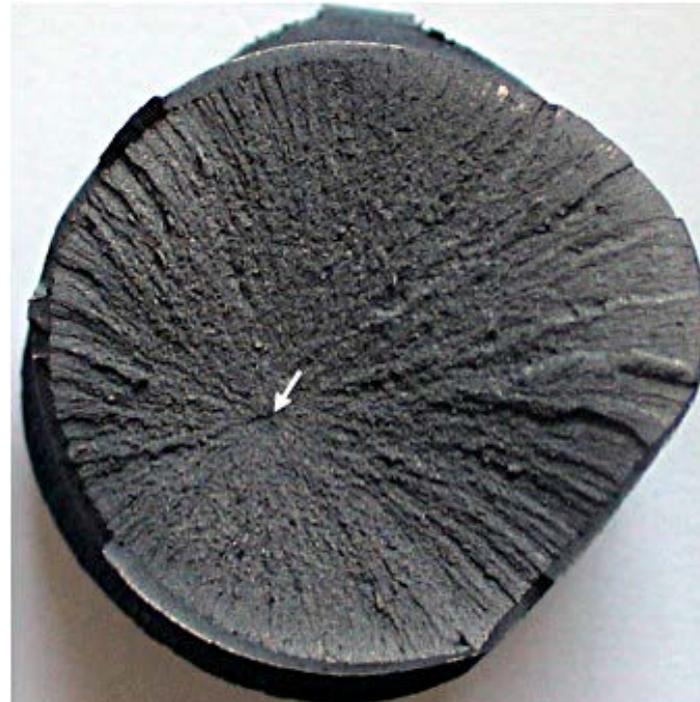
A topografia das superfícies de fratura em análise contrasta com a exibida pela rotura típica de um provete submetido a ensaio de tração (Fig. 6). Neste caso, a propagação é também transgranular por clivagem, porém com o início e final da rotura, respetivamente, numa zona central e numa zona de corte muito diminuta junto à superfície.

Fig. 6 - Superfície de fratura resultante de ensaio de tração da armadura até rotura.

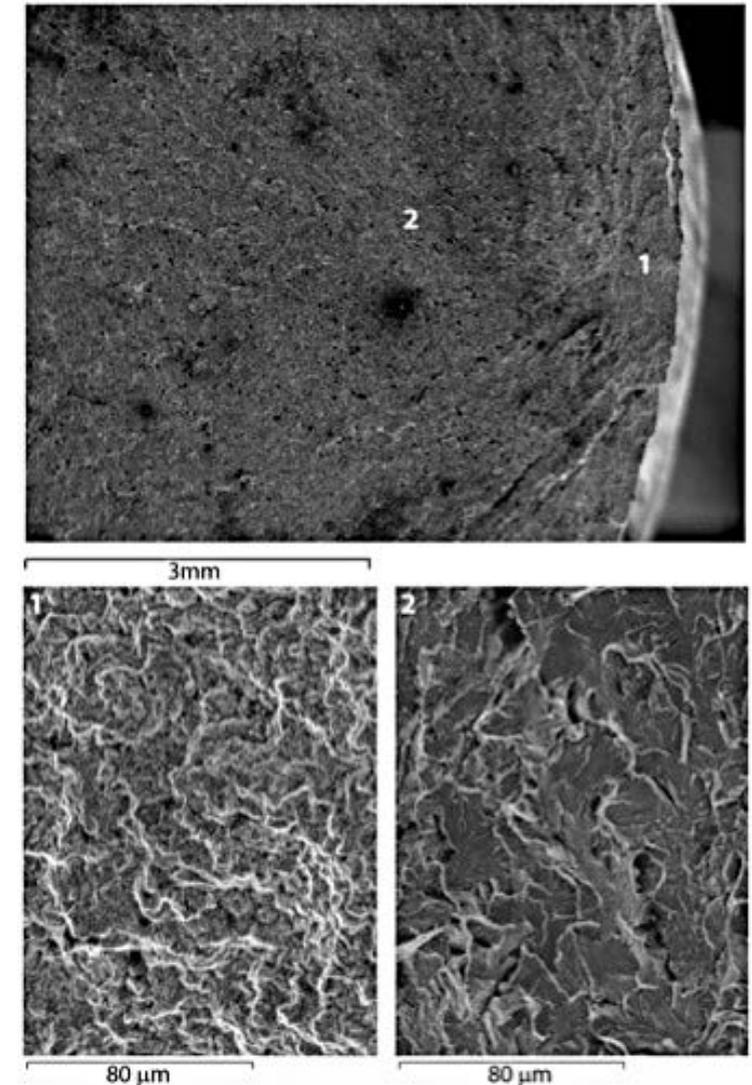
A observação em MEV das superfícies de fratura permite confirmar a ocorrência de um processo de rotura transgranular por clivagem (Fig. 7), característico de um processo de rotura frágil. Regista-se neste caso uma zona de início de fissuração, em forma de semicírculo, com produtos de corrosão incorporados na matriz metálica, sendo evidente a transição para a zona radial de progressão rápida por clivagem.

Fig. 7 - Características microscópicas da superfície de fratura numa zona que inclui o local de início da fissuração evidenciado: (1) a morfologia dos produtos de corrosão e (2) a clivagem registada na zona radial.

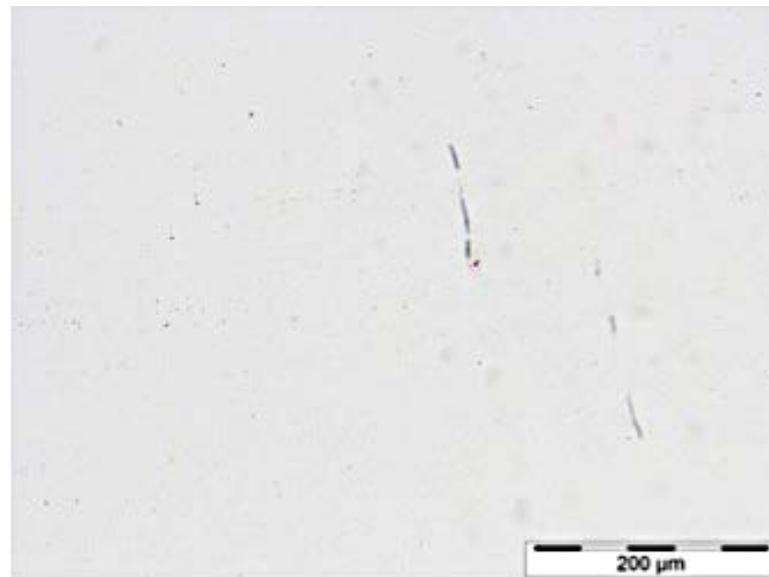
A observação em secção longitudinal de amostras do varão de aço (Fig. 8) antes do ataque revela uma baixa severidade de inclusões, morfologicamente identificadas como dos tipos A (sulfuretos) e D (óxidos), de acordo com a norma ASTM E 45 97 (2002) [16].

Fig. 8 - Inclusões em secção longitudinal do varão, observadas a 100x.

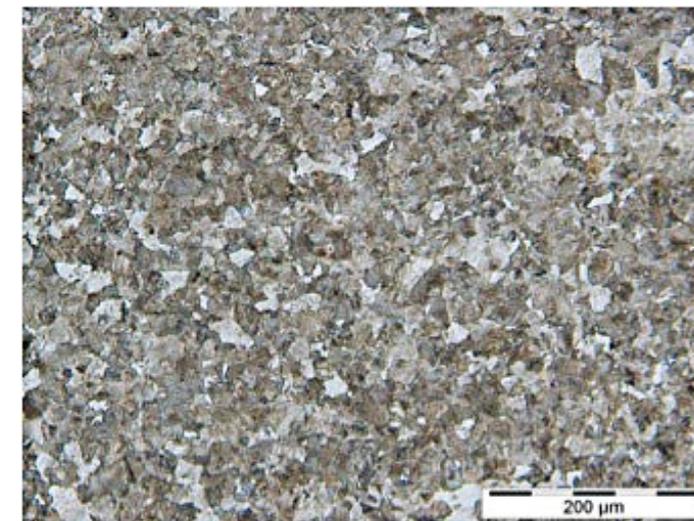
O aço apresenta uma matriz perlítica, formada por lamelas alternadas de ferrite e cementite, muito fina (Fig. 9) com espaçamento interlamelar aparentemente variável que não é integralmente resolvido com as ampliações disponíveis em microscopia ótica, sendo apenas possível por observação em microscopia eletrónica de varrimento (Fig. 10), registando-se valores na ordem dos nanómetros e confirmando-se a aparente variabilidade do espaçamento interlamelar, muito provavelmente também em consequência da variação da orientação das lamelas relativamente ao plano da secção em observação.

Fig. 9 - Microestrutura do aço, em secção transversal, revelada com nital a 2%, observada em MO a 100x.

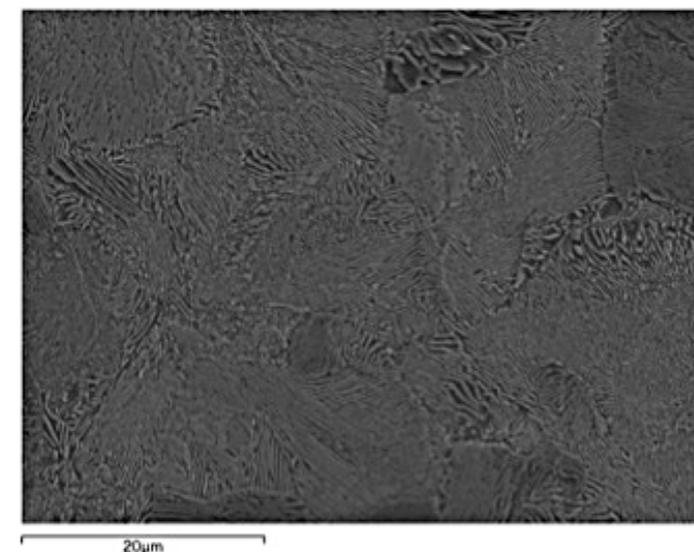
Fig. 10 - Microestrutura do aço, em secção transversal, revelada com nital a 2%, observada em MEV a 2200x.
