# **ESTUDOS COMPLEMENTARES NO ÂMBITO DOS PROCESSOS DE REABILITAÇÃO AMBIENTAL RELACIONADOS COM A UTILIZAÇÃO DA BASE DAS LAJES PELOS EUA**

**Situação dos "sites" 2008, 2009, 3009, 3012, 5009 e 3005  
em outubro de 2018**

Lisboa • novembro de 2018

RELATÓRIO 388/2018 – CD

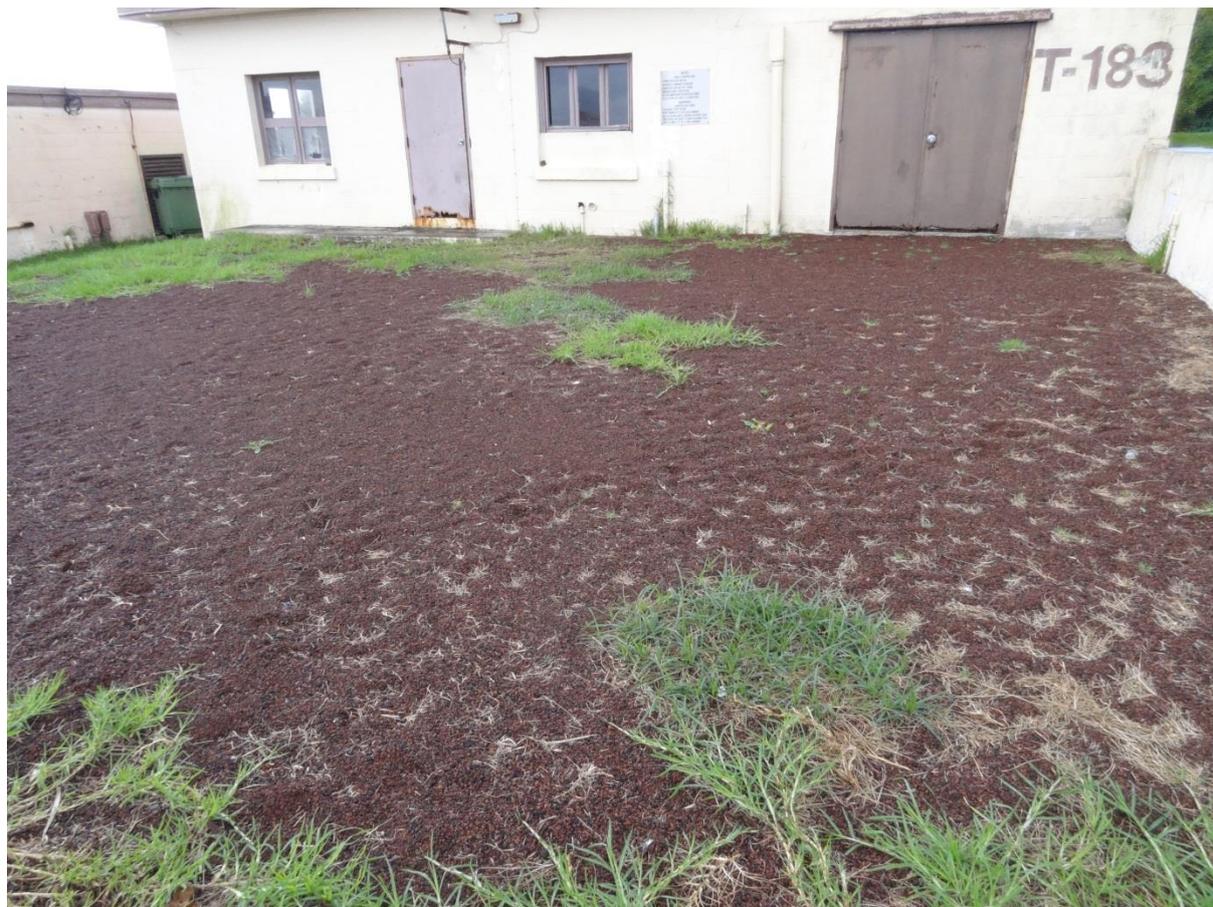
De acordo com as informações prestadas pelos técnicos da USAFE, os solos superficiais foram substituídos por uma camada de cascalho aplicada sobre um geotêxtil. No decurso destes trabalhos foram contratadas pela 65 ABG novas análises de pesticidas nos solos, no contexto de verificação da segurança dos trabalhadores. Em dois dos três locais amostrados obtiveram-se resultados superiores aos Valores de Intervenção da Holanda, em particular no que se refere ao Clordano e DDT.

Na Figura 2.1 apresenta-se o aspeto do local observado durante a visita realizada pelo LNEC em 15 de outubro de 2018, durante a qual se verificou que os referidos trabalhos tinham sido concluídos, sendo assim eliminada a possibilidade de contacto dérmico com solos contaminados. De acordo com as informações prestadas pelos técnicos da USAFE, está prevista para 2020 a execução de um revestimento com asfalto nesse local. Face à sua localização e presente utilização, não se apresentam recomendações adicionais neste local.

Figura 2.1 – Aspeto do Site 2008 em outubro de 2018

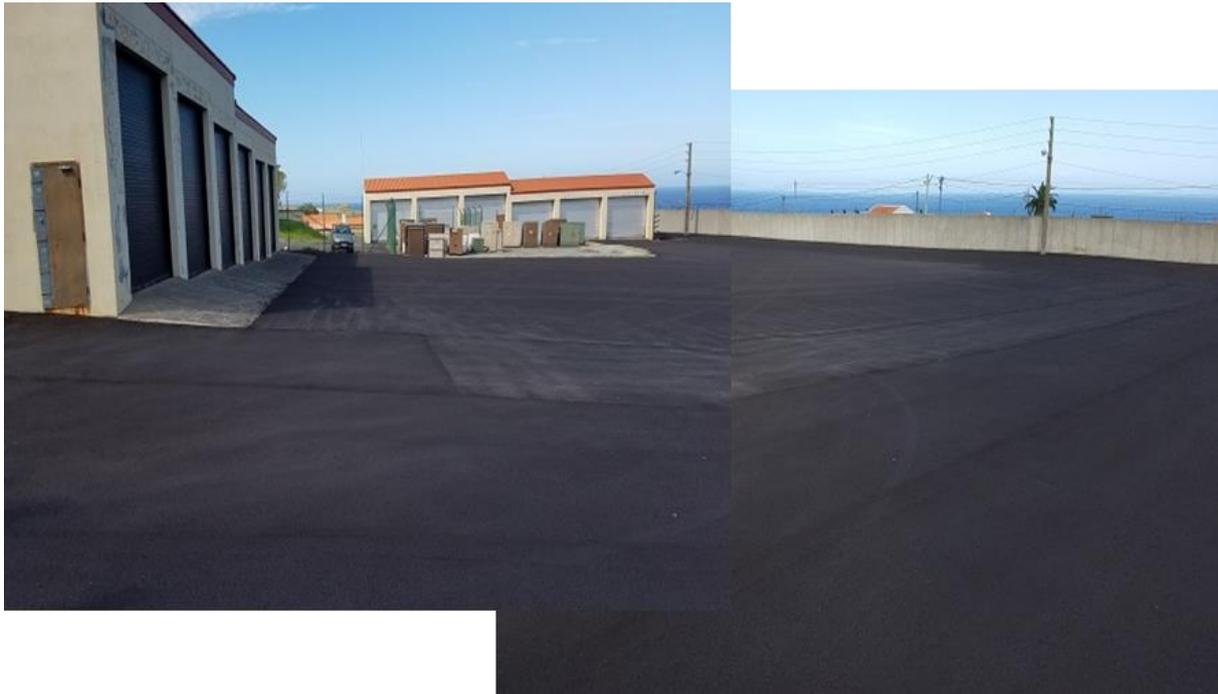
Em 2018, no decurso da pavimentação da zona, foram contratadas pela 65 ABG novas análises de metais pesados e hidrocarbonetos aos solos de alguns dos locais que estavam contaminados. A síntese dos resultados a que o LNEC teve acesso mostra que os resultados são inferiores aos limites estabelecidos pela legislação do Canadá e da Holanda.

Na visita efetuada em outubro de 2018 verificou-se que a pavimentação da área com asfalto já estava concluída e que o revestimento se encontrava em bom estado (Figura 2.2). Assim, tendo em atenção a sua presente utilização, não se apresentam recomendações adicionais em relação a este local.

Figura 2.2 – Aspeto do Site 2009 em outubro de 2018

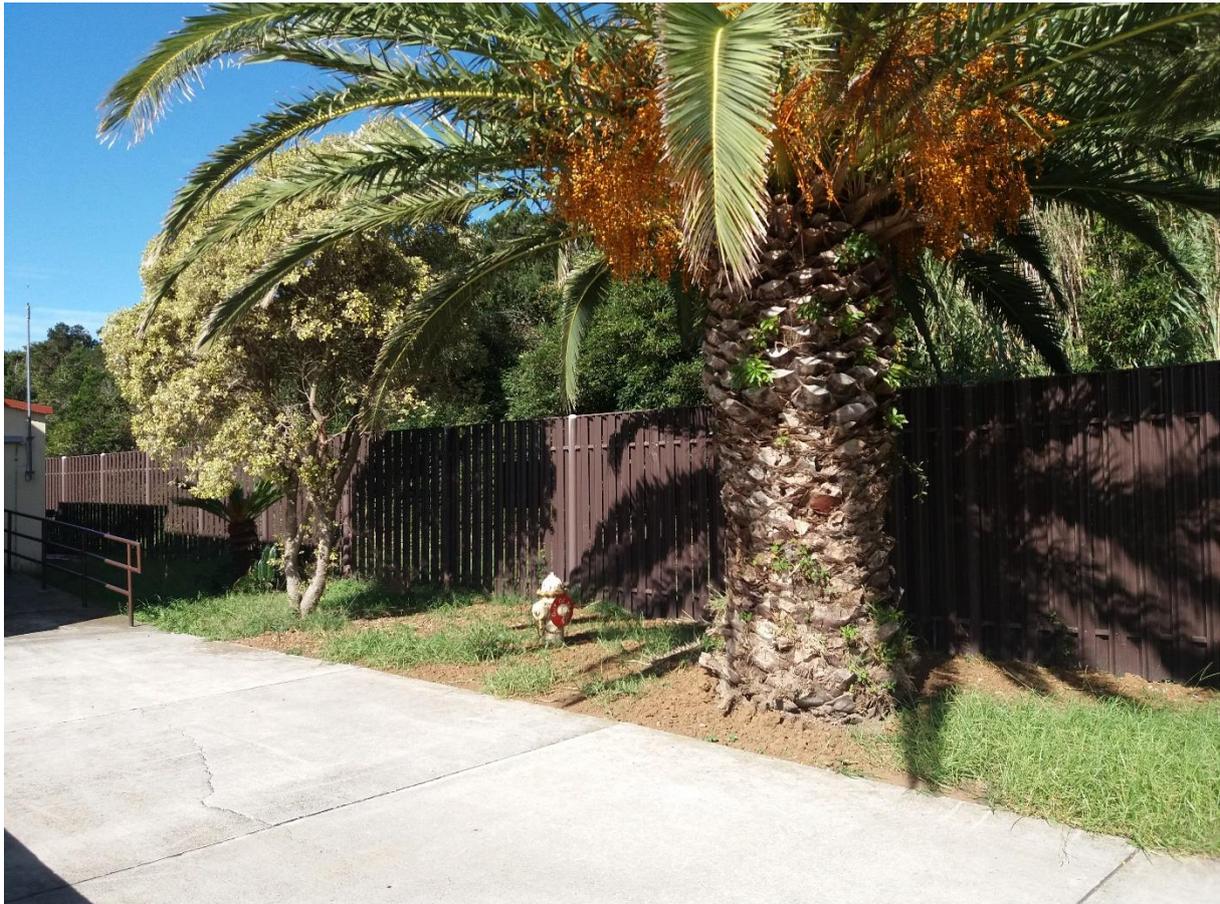
Em 2018 foram contratadas pela 65 ABG novas análises de metais e de hidrocarbonetos nos solos nalguns dos locais que estavam contaminados, na faixa não pavimentada, próxima da vala de drenagem (Figura 2.3). Os resultados indicaram a presença de metais pesados e contaminantes orgânicos em concentrações superiores aos limites preconizados no Canadá. Os solos contaminados foram removidos (cerca de 30 m<sup>3</sup>), substituídos por solo limpo, estando a área coberta por vegetação. Assim, face à sua presente situação, não se apresentam recomendações adicionais em relação a este local.

Figura 2.3 – Aspeto do Site 3009 em outubro de 2018

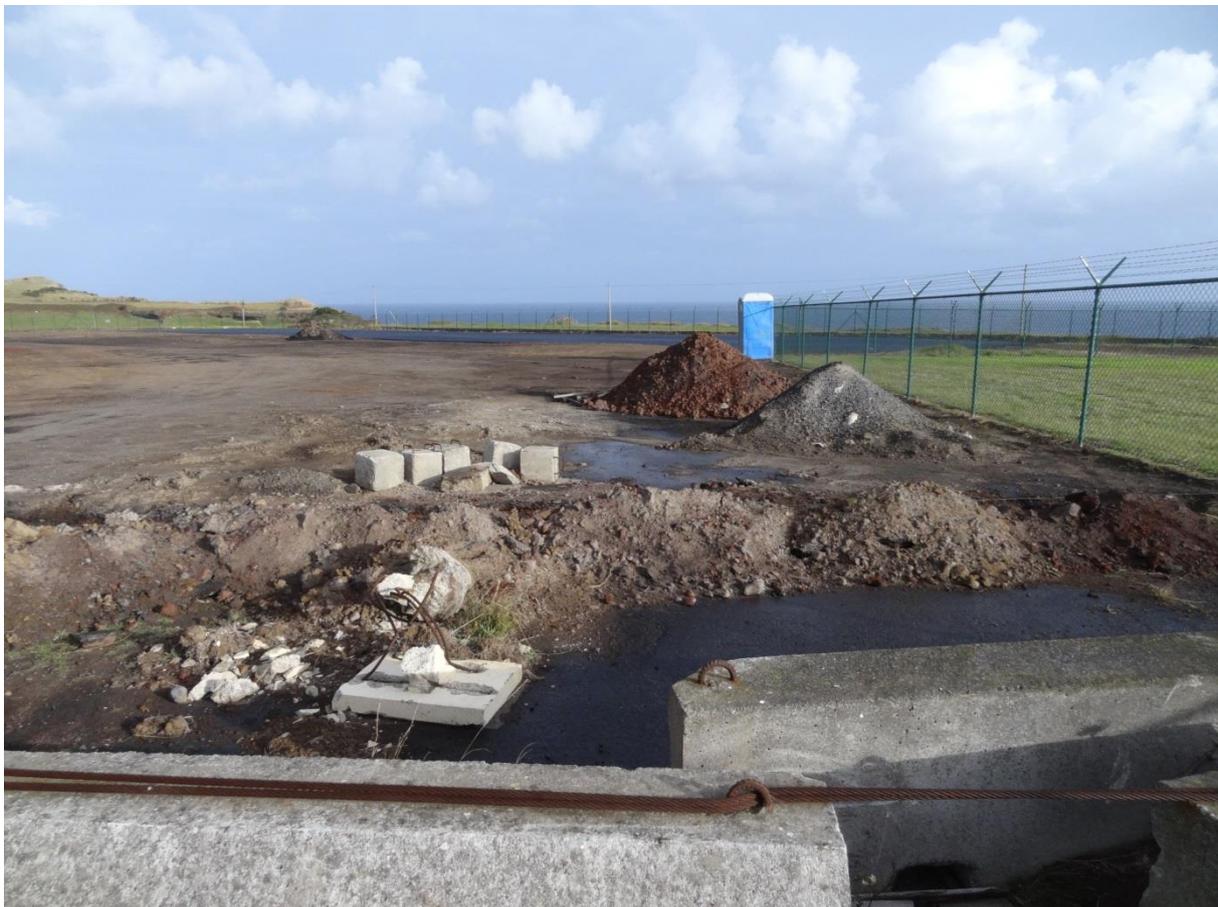
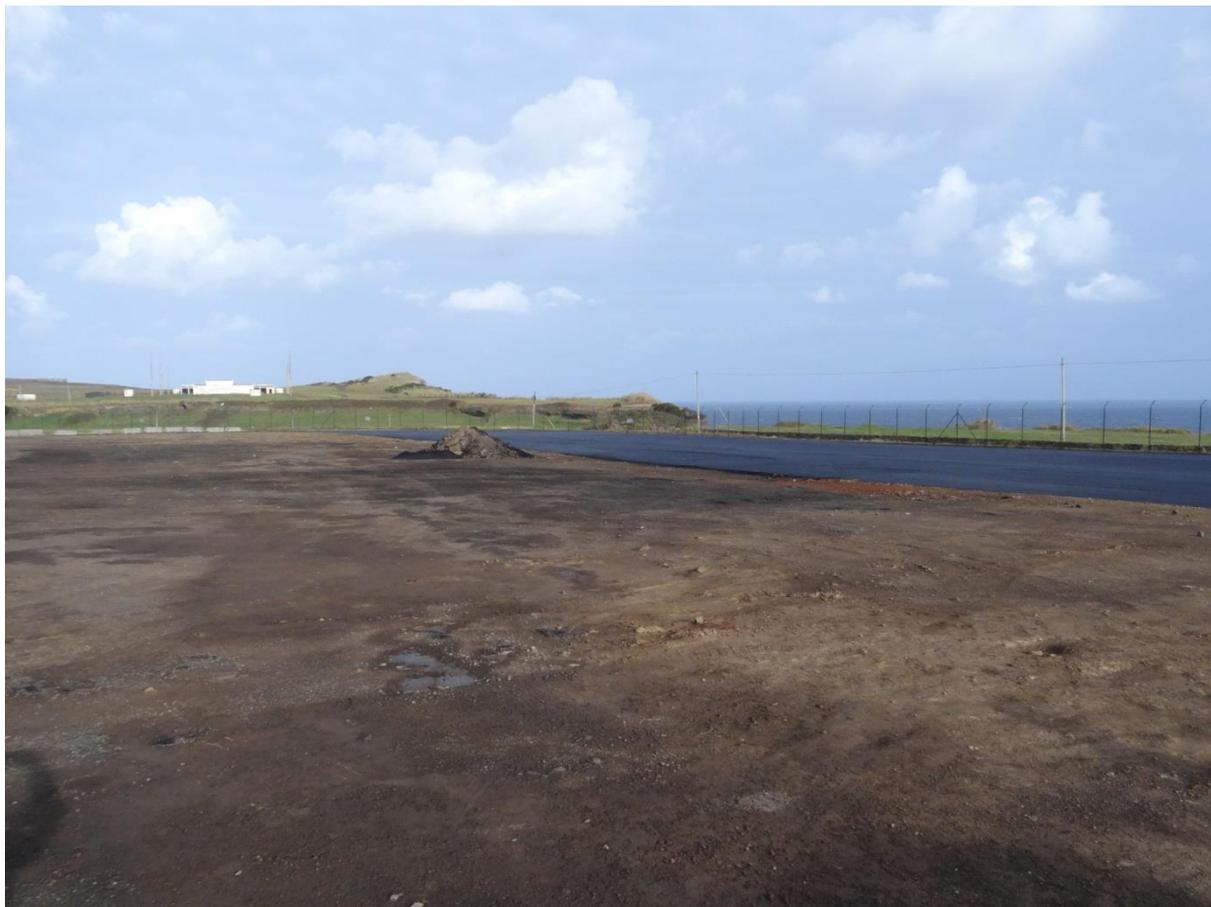
Foram, ainda, recolhidas amostras de solos superficiais que se apresentaram contaminados por chumbo, HTP e PAH (até 0,30 m de profundidade) tendo-se recomendado, face às elevadas concentrações de contaminantes obtidas, a remoção destes solos e a sua substituição por solos não contaminados, bem como a sua cobertura com vegetação. Estes trabalhos encontravam-se em curso quando da visita realizada pelo LNEC em outubro de 2018 (Figura 2.4), estando ainda prevista a adequada sinalização do local.

Figura 2.4 – Aspeto do Site 3012 em outubro de 2018

À data da finalização deste relatório, todos os resíduos anteriormente depositados à superfície tinham sido removidos e a área abrangendo a possível localização das bacias de deposição dos resíduos com amianto encontrava-se pavimentada ou revestida com vegetação e devidamente vedada e sinalizada. Face à sua presente utilização, não se apresentam recomendações adicionais em relação a este local.

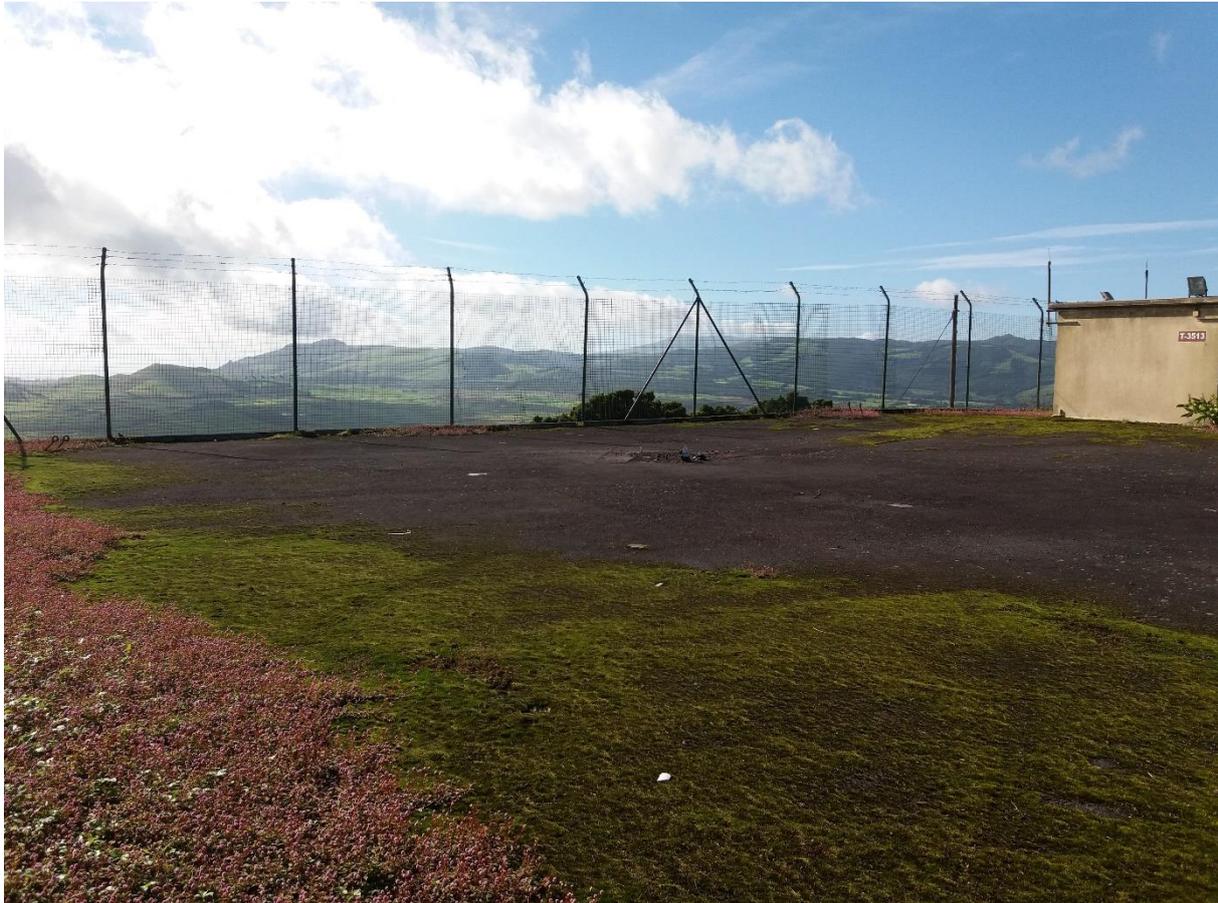
As amostras de solos analisadas em 2011 apresentaram diversos resultados cujos valores excederam os limites legislados para HTP, bário, cádmio e zinco. A análise de risco então efetuada concluiu não haver risco, face ao presente uso dos locais potencialmente afetados (solos, águas e ar) tendo-se, no entanto, recomendado a remoção dos solos contaminados no caso de futuros trabalhos de construção.

Na visita efetuada em outubro de 2018 observou-se que a zona possui um revestimento betuminoso que, apesar de se encontrar em mau estado (Figura 2.5), contribuirá para minimizar o transporte de hidrocarbonetos para camadas mais profundas. Ainda assim, no âmbito da campanha de ensaios atualmente em curso, foram recolhidas amostras de solo abaixo da zona pavimentada em dois pontos, a duas profundidades, por forma a avaliar o seu estado atual. Estas amostras serão analisadas num futuro próximo.

Figura 2.5 – Aspeto do Site 5009 em outubro de 2018

Não obstante, dada a elevada contaminação de alguns destes solos numa área relativamente restrita (cerca de 10 m por 5 m), o LNEC sugeriu a sua remoção, por forma a evitar a continuada perda de hidrocarbonetos para níveis mais profundos dos solos.
