EROSÕES LOCALIZADAS NA VIZINHANÇA DO ESPORÃO EV2 DA COVA DO VAPOR

Luís Ivens Portela⁽¹⁾

⁽¹⁾ Departamento de Hidráulica e Ambiente, Laboratório Nacional de Engenharia Civil, Lisboa, Portugal,
lportela@lnec.pt

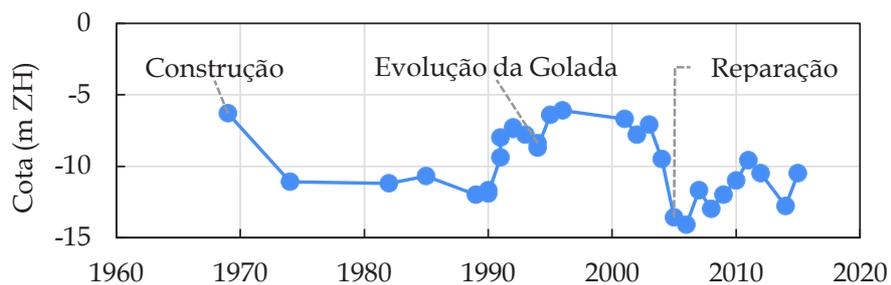
A origem das erosões está associada ao prolongamento inicial do esporão, em 1969-1971, observando-se em 1974 uma cavidade a -11,1 m ZH (Figura 1). A profundidade máxima de erosão manteve-se razoavelmente estável entre 1974 e 1990, sofrendo posteriormente a influência da migração para nascente do banco do Bugio. O valor registado em 1996 (-6,1 m ZH) reflete a aproximação desse banco à Cova do Vapor, imediatamente a norte. O esporão foi objeto de uma

empreitada de reparação entre 2004 e 2006, registando-se em 2006 uma nova profundidade máxima (-14,1 m ZH, 200 m a WNW da cabeça), aparentemente associada ao prolongamento e reperfilamento da estrutura. Posteriormente, tem-se verificado uma evolução para valores próximos dos medidos nas décadas de 70 e 80.

Figura 1. Profundidade máxima de erosão na vizinhança do esporão EV2 entre 1969 e 2015.

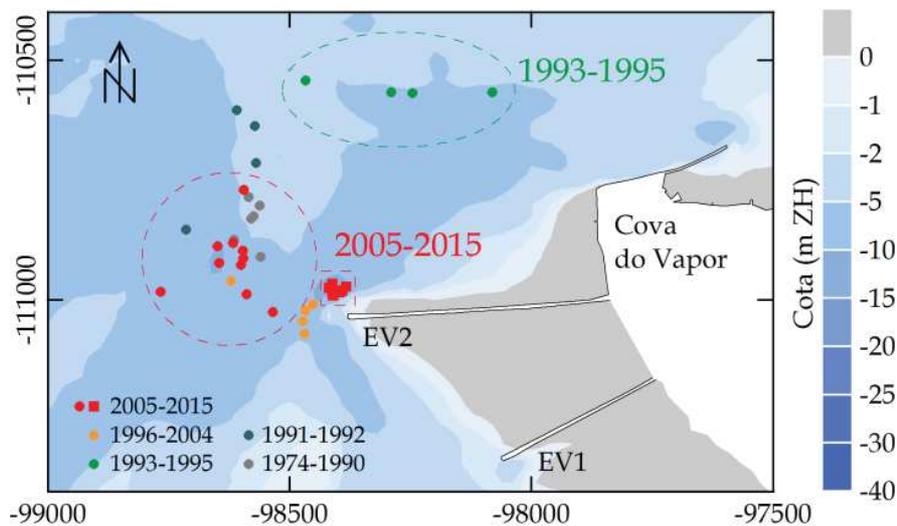
A distribuição dos pontos de profundidade máxima indica que, entre 2005 e 2015, estes se situaram em média 250 m a NW da cabeça do esporão (Figura 2). Estes pontos coexistem com outras cavidades de erosão, incluindo infraescavações adjacentes ao esporão, sendo provável que estas tenham contribuído para a degradação da estrutura no passado. A distribuição dos pontos de profundidade máxima desde 1974 indica também que, em certos períodos, nomeadamente em 1990-1995, a localização desses pontos sofreu a influência da evolução do sector nascente da Golada, confundindo-se com essa mesma evolução.

Figura 2. Localização dos pontos de profundidade máxima entre 1974 e 2015 (círculos) e de erosão adjacente à estrutura entre 2005 e 2015 (quadrados), sobre batimetria de 2015.
