**ANÁLISE E ACOMPANHAMENTO DOS TRABALHOS
DE REABILITAÇÃO PARA MELHORIA DA SITUAÇÃO
AMBIENTAL ENVOLVENTE AOS FUROS DE
ABASTECIMENTO DE ÁGUA DO CONCELHO
DE PRAIA DA VITÓRIA, AÇORES**

Relatório do ano 2020

Entidade Reguladora dos Serviços de Águas e Resíduos
dos Açores – ERSARA

RELATÓRIO 439/2020 – **DHA/NRE**

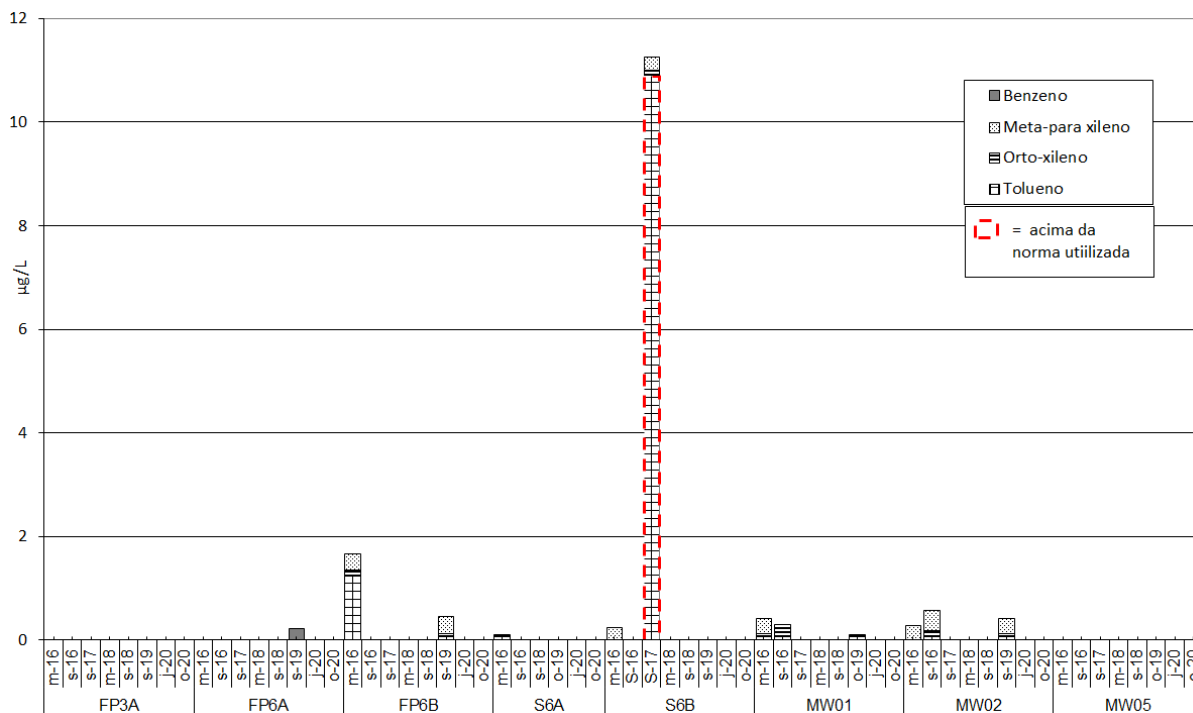
Figura 4.2 – Concentração em BTEX em piezómetros localizados dentro e fora do Site 3001, entre 2016 e 2020

Como se pode observar no Quadro 4.2 e no Quadro 4.3, em 2020 não foi registada a presença de BTEX em nenhum dos piezómetros amostrados. Os resultados de campanhas anteriores (cf. Figura 4.2) mostram a presença de BTEX, essencialmente em piezómetros dentro do Site 3001 (MW01, MW02, S6A e S6B), em concentrações da mesma ordem de grandeza das observadas nas campanhas realizadas noutros piezómetros dentro do Site para o mesmo período (Leitão e Antunes, 2020), mas que surgem mais esporadicamente, estando quase ausentes nos últimos anos. Desse quadro geral destaca-se a única situação em que se mediram BTEX acima das normas, registada no piezómetro S6A em setembro de 2017 para o tolueno. Em relação aos piezómetros localizados fora do Site 3001 (os FP) observou-se, nas campanhas de março de 2016 (FP6B) e de setembro de 2019 (FP6A e FP6B), a presença de BTEX nestes dois pontos, facto que não se voltou a verificar. Leitão e Antunes (2020) referem a presença de etilbenzeno noutros pontos fora do Site 3001 (designadamente diversos furos que captam o aquífero basal) mas, dada a sua presença também no branco de campo, referem poder tratar-se de contaminação atmosférica, facto que terá que ser esclarecido em campanhas posteriores.

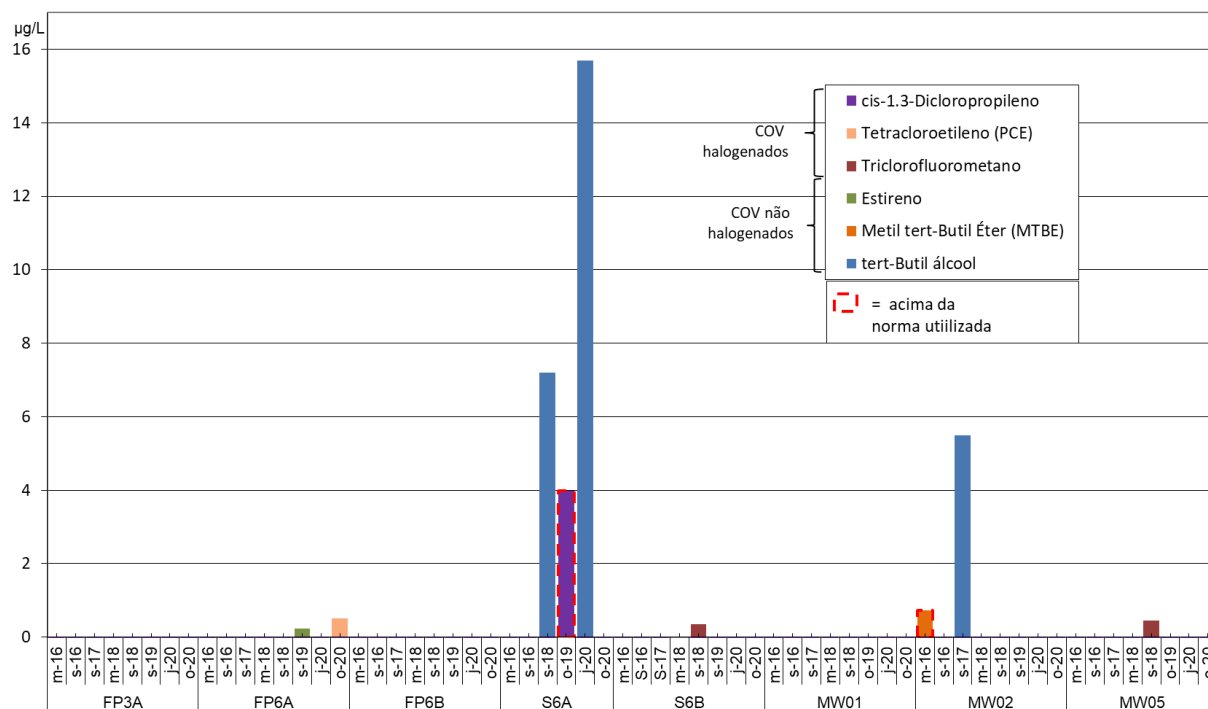
Figura 4.3 – Concentração em COV em piezómetros localizados dentro e fora do Site 3001, entre 2016 e 2020

A presença de COV nas águas subterrâneas é menos frequente uma vez que este grupo de compostos facilmente escapam para a atmosfera, sendo mais frequente a sua presença em locais próximos das fontes de emissão. Em 2020 apenas há dois registos de COV: no piezómetro S6A (dentro Site 3001, cf. Figura 4.1), onde se registou a presença de tert-butil álcool (composto sem norma definida, cf. Anexo I) em junho, e no piezómetro FP6A, onde se registou PCE em outubro (cf. Figura 4.3). A presença de tert-butil álcool no S6A já se havia observado em setembro de 2018 (7,2 µg/L) e, em outubro de 2019, observou-se 3,99 µg/L de clorofórmio (que poderá ser um produto de reação do tert-butil álcool) acima da norma do Canadá (2,4 µg/L).

Leitão e Antunes (2020) também referem a presença de TCE e outros VOC muito acima das normas no furo 3001-MW30, facto que levou o LNEC a recomendar a purga desse furo com a extração de 10 000 L de água (operação encomendada pelo MDN e realizada nos dias 14 e 15 de outubro de 2020 pela firma João Paulino, Lda.). É possível que a presença de PCE agora detetada no FP6A (instalado na formação hidrogeológica intermédia), mas não detetada no FP6B (instalado no mesmo local, mas captando a formação hidrogeológica superficial) se deva a entrada e migração de TCE (entretanto transformado em PCE) durante o processo de furação do MW30, em 2019, uma vez que também

ocorreu no furo FB6 (no aquífero basal), embora não se descarte a possibilidade de poder haver outras fontes contaminantes ativas (cf. Leitão e Antunes, 2020).

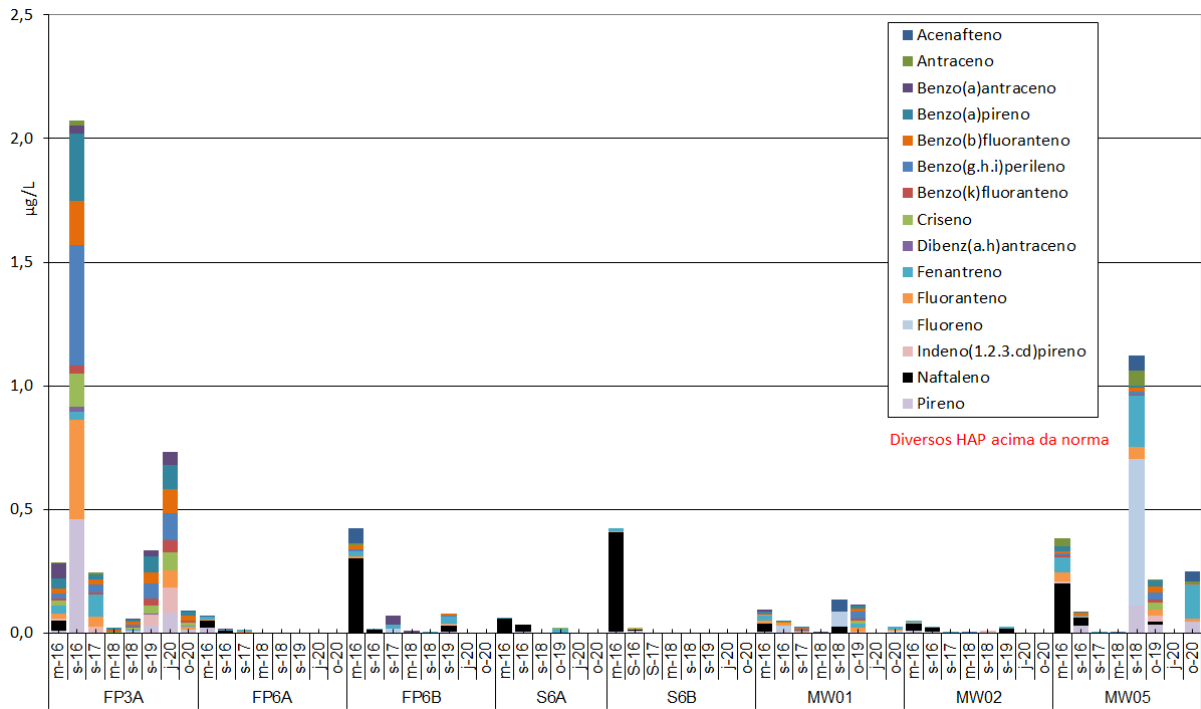
Figura 4.4 – Concentração em HAP em piezômetros localizados dentro e fora do Site 3001, entre 2016 e 2020

Em relação aos HAP, as campanhas de 2020 apresentam em geral valores inferiores às campanhas anteriores. Nos piezómetros a jusante do Site 3001, apenas o piezómetro FP3A apresenta diversos parâmetros com valores acima dos limites de quantificação e também acima dos Limiares de Qualidade estabelecidos pela APA (Quadro 4.2, Quadro 4.3 e Figura 4.4), embora quase todos com concentrações inferiores às das normas de outros países (Canadá e Holanda), sendo a exceção o benzo(a)pireno, em ambas as campanhas.

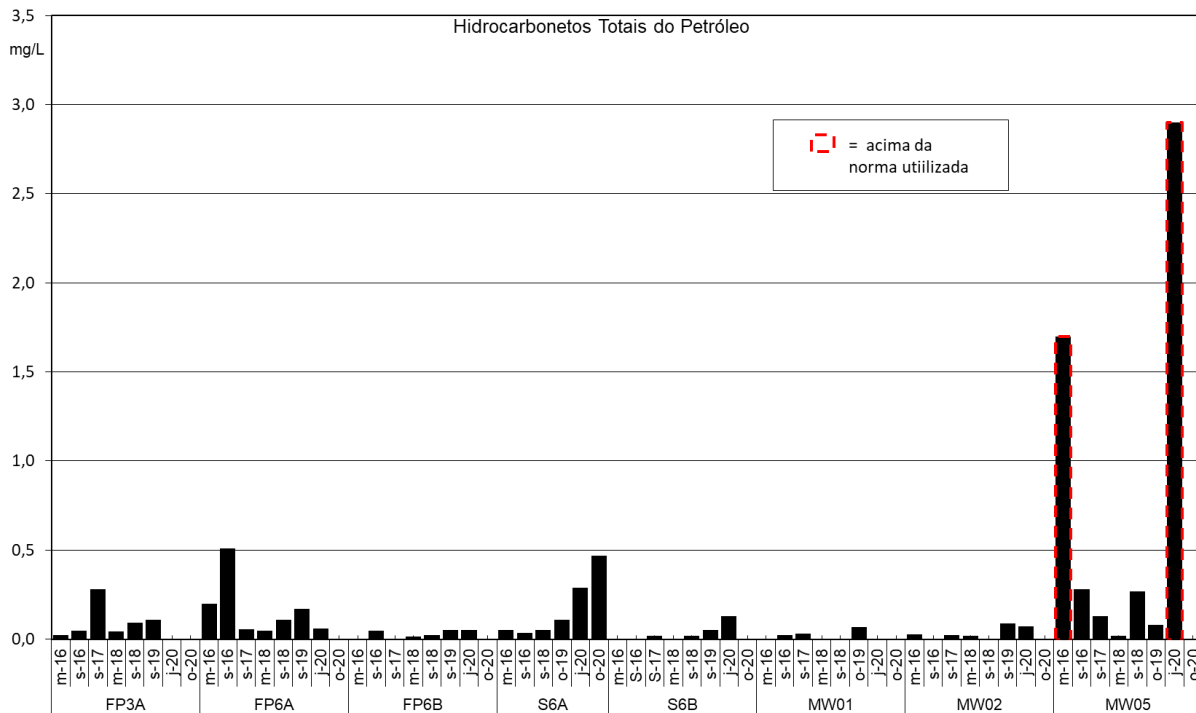
Figura 4.5 – Concentração em HTP em piezômetros localizados dentro e fora do Site 3001, entre 2016 e 2020

Relativamente aos HTP, que de alguma forma descrevem o conjunto de várias centenas de compostos químicos originados do petróleo bruto, observam-se concentrações acima do limite de quantificação em diversos pontos em 2020 (Quadro 4.2 e Quadro 4.3) de forma idêntica ao que se havia observado em campanhas anteriores (Figura 4.5). O piezómetro 3001-MW05 é o único onde surgem em concentrações superiores à norma do Canadá (0,75 mg/L). A evolução de HTP no piezómetro S6A parece indicar um crescimento desde 2019, consistente com a paragem da reabilitação das águas subterrâneas a montante daquele piezómetro. As oscilações observadas entre campanhas estarão relacionadas com a lixiviação de contaminantes presentes nos solos para horizontes mais profundos durante episódios de precipitação.

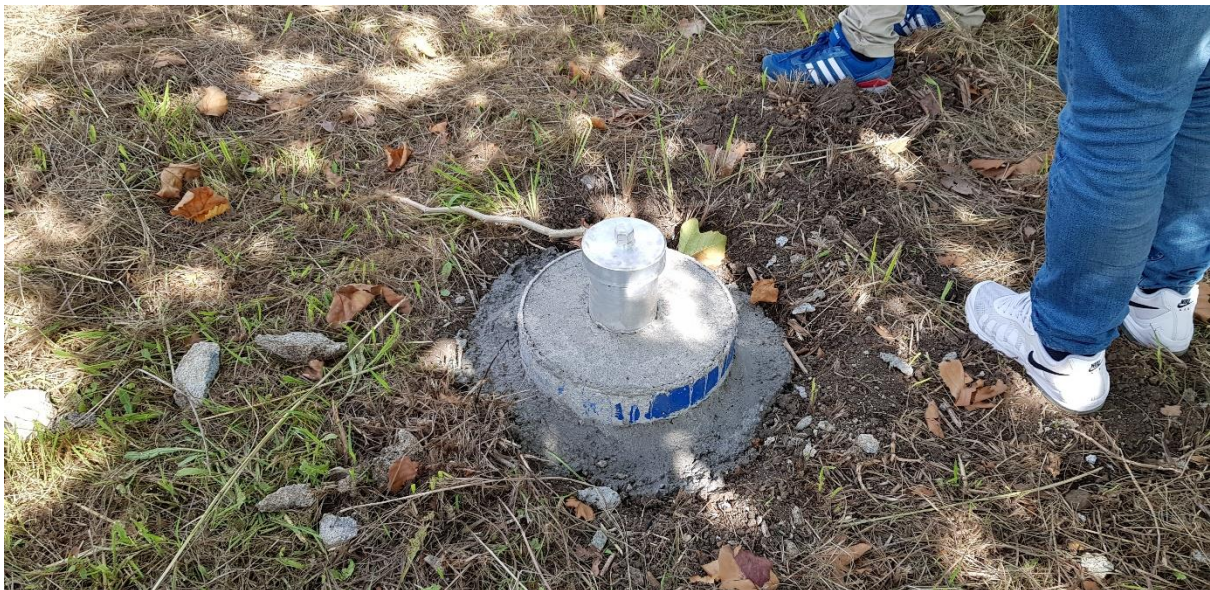
Figura 4.7 – Fotografia do piezómetro S5B, a sul do Site 5001

Mantiveram-se os procedimentos de recolha, as profundidades de amostragem e as análises efetuadas em campanhas anteriores. O piezómetro S5B foi recuperado graças à ajuda de técnicos da Praia Ambiente, a quem se agradece, que limparam o mesmo e fizeram um pequeno maciço de betão para sua proteção (cf. Figura 4.7).

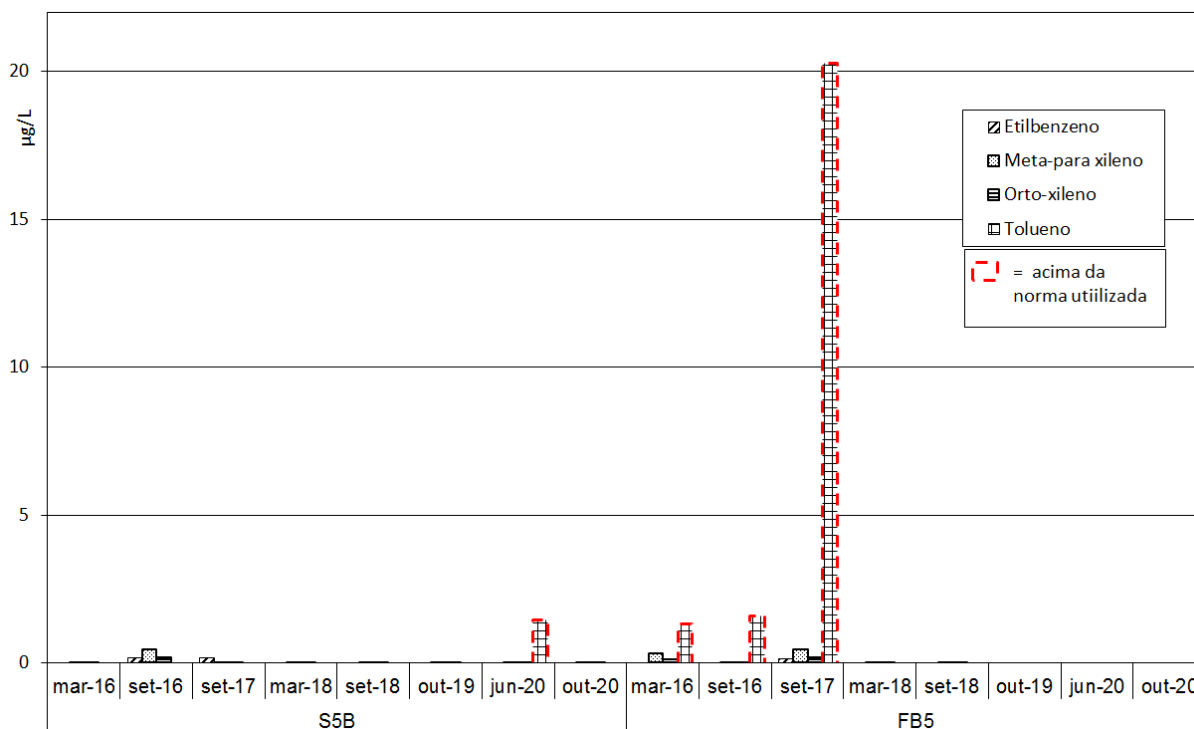
Figura 4.8 – Concentrações em BTEX em piezómetros localizados fora do Site 5001, entre 2016 e 2020

Os resultados obtidos sobre a concentração em BTEX nas águas subterrâneas amostradas em 2020 apenas mostram a presença de um BTEX (tolueno, com 1,48 $\mu\text{g/L}$) no piezómetro S5B, em concentrações acima do limiar estabelecido pela APA (1,3 $\mu\text{g/L}$), embora abaixo da norma do Canadá (24 $\mu\text{g/L}$). Nos últimos três anos, esta foi a única ocorrência, embora a presença de tolueno se tenha registado em datas anteriores, no FB5 (cf. Figura 4.8).

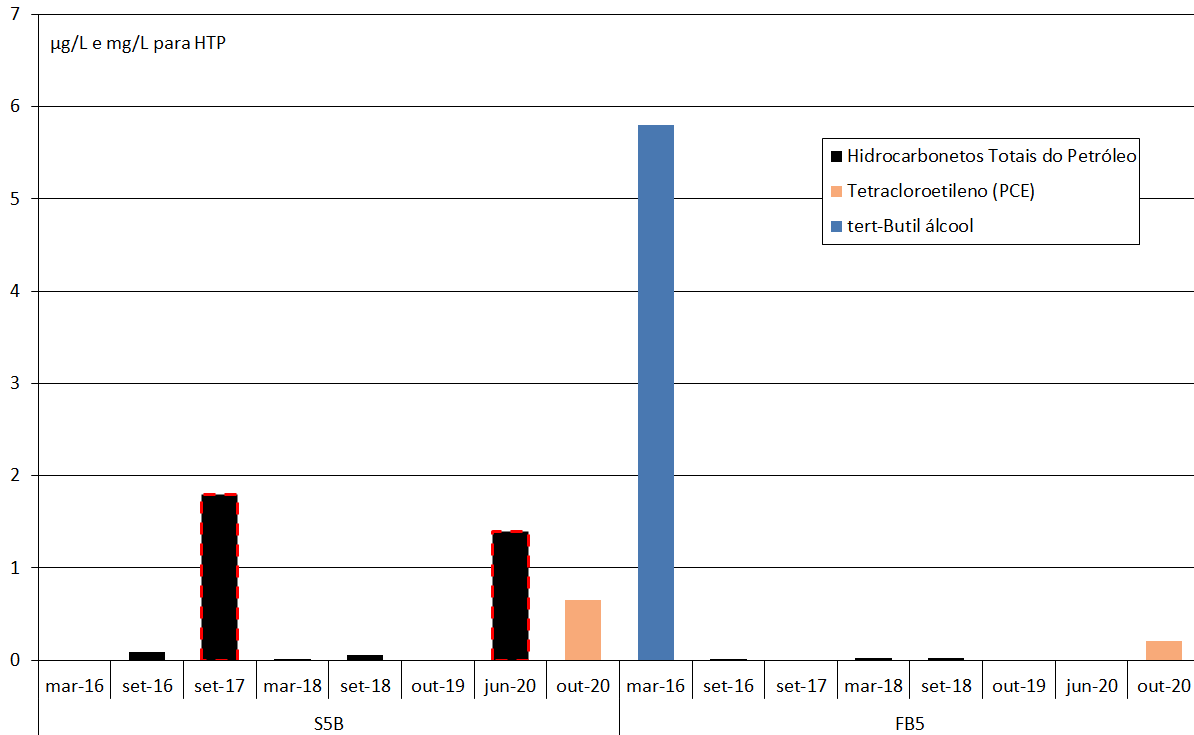
Figura 4.9 – Concentrações em COV em piezómetros localizados fora do Site 5001, entre 2016 e 2020

As concentrações em HTP em 2020 apresentaram diferenças entre as duas campanhas, atendendo a que em outubro os valores foram inferiores ao limite de quantificação e em junho estavam acima da norma estabelecida pelo Canadá para o S5B (cf. Figura 4.9).

Relativamente à presença de COV, o único composto com concentrações acima dos limites de quantificação foi o PCE, em ambos os piezómetros e na campanha de outubro. Esta situação é inédita face aos resultados de campanhas anteriores (cf. Figura 4.9), pelo que deve ser acompanhada em campanhas posteriores.

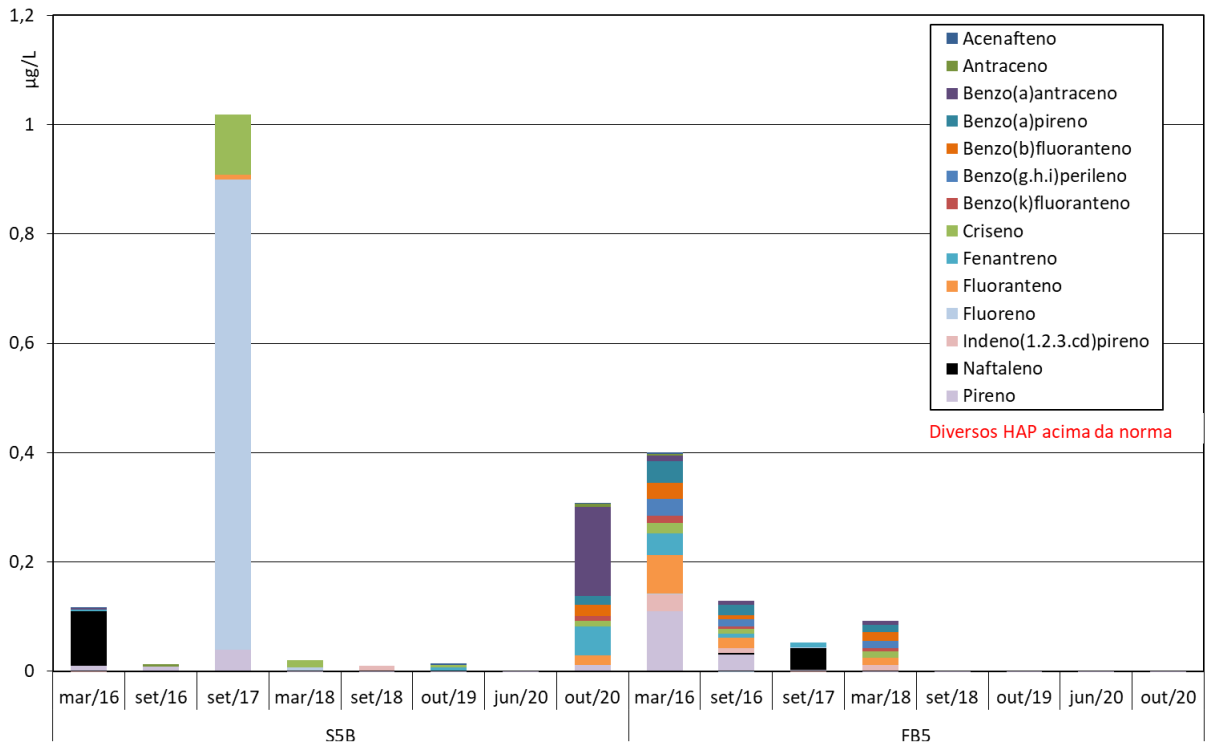
Figura 4.10 – Concentrações em HAP em piezómetros localizados fora do Site 5001, entre 2016 e 2020

Não se observaram concentrações acima do limite de quantificação para os HAP na campanha de junho (Quadro 4.4), mas na campanha de outubro (Quadro 4.5) observaram-se diversos HAP no S5B, acima das normas da APA mas abaixo de outras normas (cf. Anexo II) (cf. Figura 4.10). Nas últimas campanhas têm-se observado valores muito baixos ou inexistentes, pelo que talvez esta presença possa resultar do facto deste piezómetro ter estado aberto durante algum tempo, portanto sujeito a contaminação atmosférica direta. Na campanha seguinte será realizada a purga deste piezómetro antes da amostragem para verificar se os valores se mantêm.

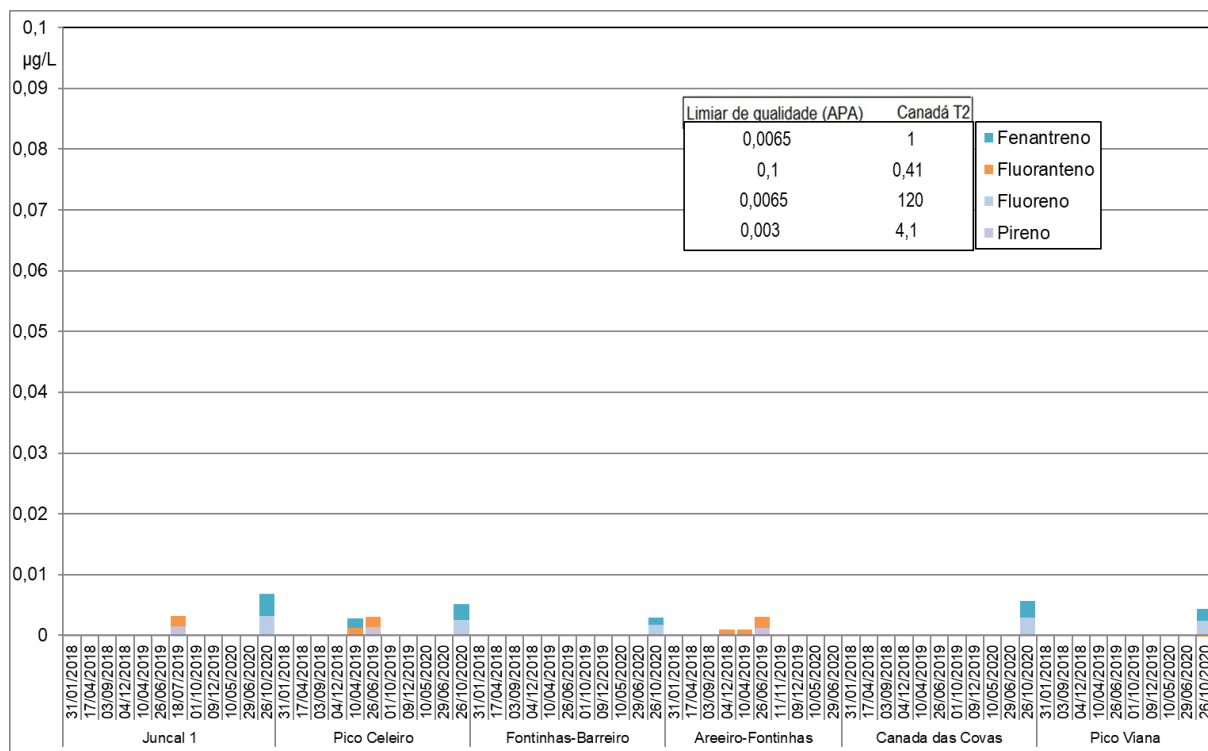
Figura 5.2 – Concentrações em hidrocarbonetos nas águas para consumo humano entre 2018 e 2020, para amostras pontuais

A Figura 5.2 apresenta os resultados das concentrações em hidrocarbonetos acima dos limites de quantificação, nos últimos três anos, entre 2018 e 2020. Das 5529 análises a hidrocarbonetos efetuadas naquele período houve 20 casos com valores positivos, mas que não excederam as normas utilizadas (cf. Quadro 5.2). Nas últimas cinco campanhas, os valores de hidrocarbonetos apenas estiveram acima dos limites de quantificação, mas abaixo das normas, na campanha de outubro de 2020 para o fenantreno e fluoreno (Figura 5.2).

A presença de fenantreno e de fluoreno em concentrações muito equivalentes em todos os furos, incluindo o furo do Pico Viana (utilizado como ponto de referência uma vez que se encontra fora da área potencialmente sujeita a contaminação proveniente da atividade da Base das Lajes), acrescida da não confirmação destas concentrações nas amostras contínuas recolhidas nos mesmos furos naquele período (cf. Secção 5.2) leva a crer que se trate de um erro laboratorial (p.e atmosfera contaminada durante as análises). Este aspeto terá que ser confirmado através dos resultados de campanhas posteriores.

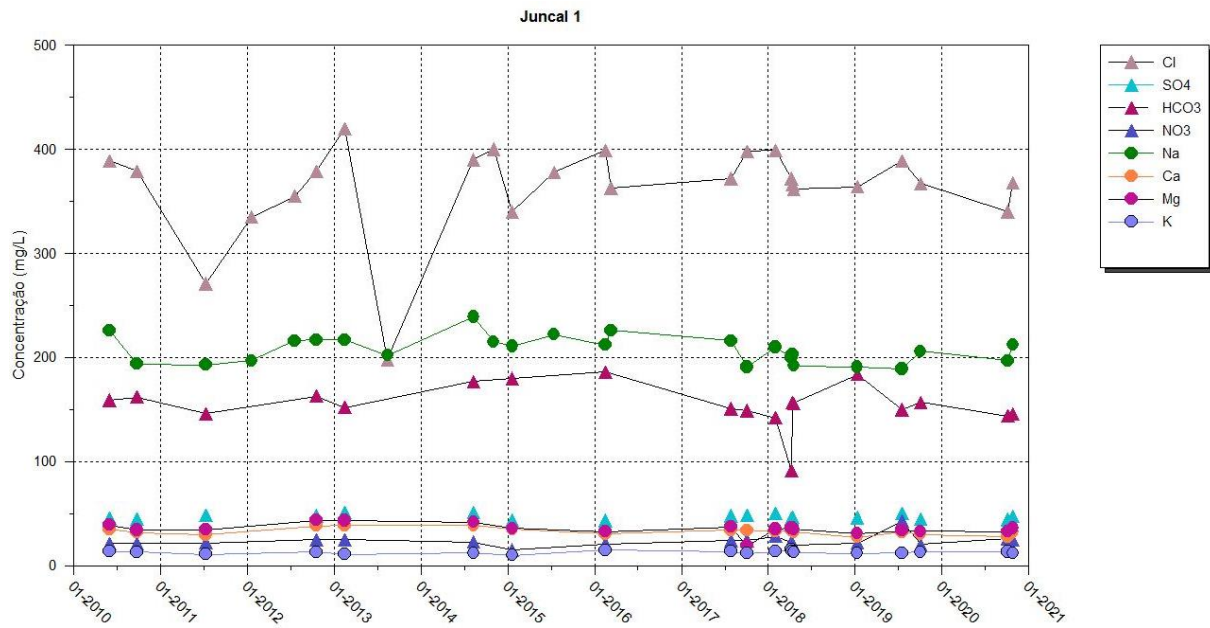
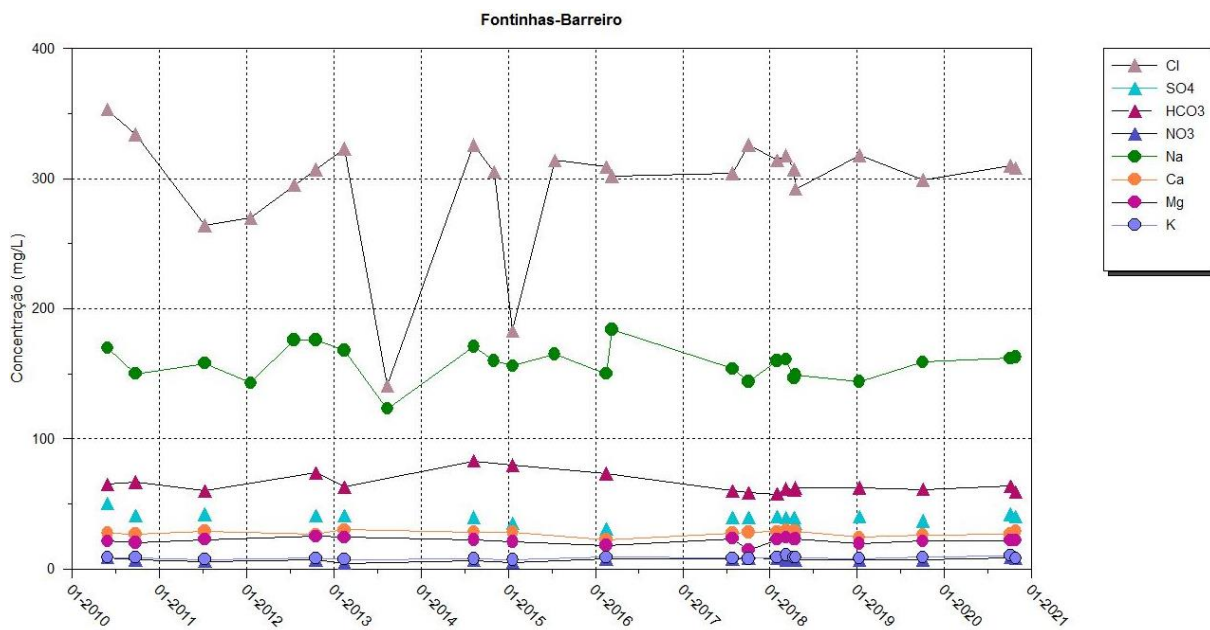
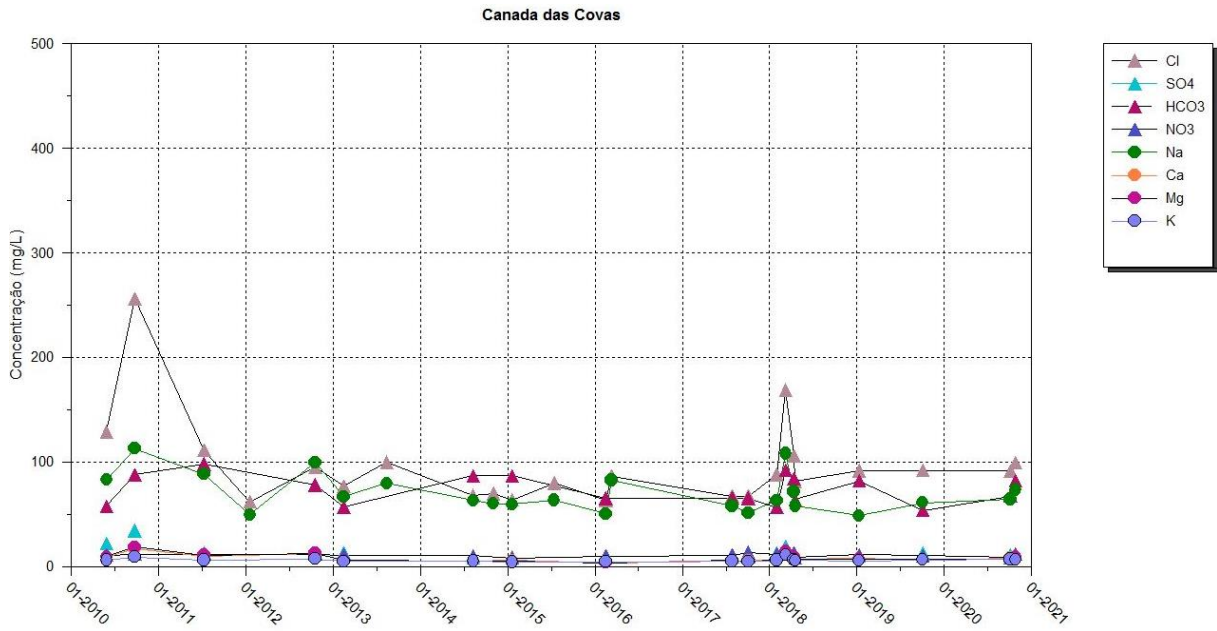
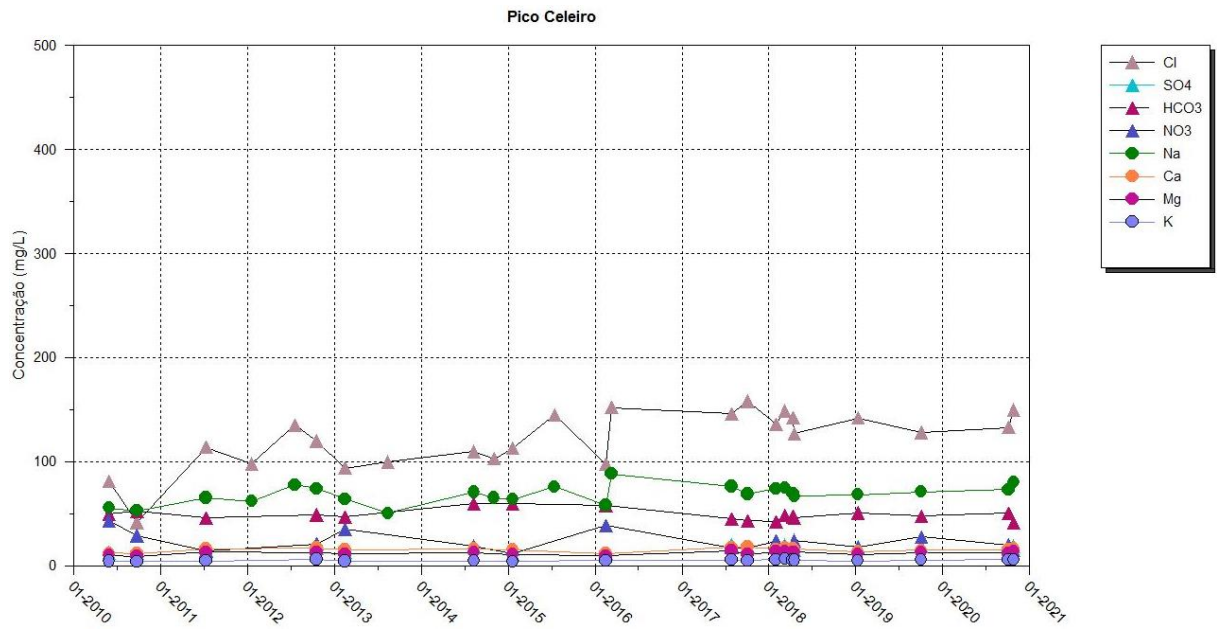
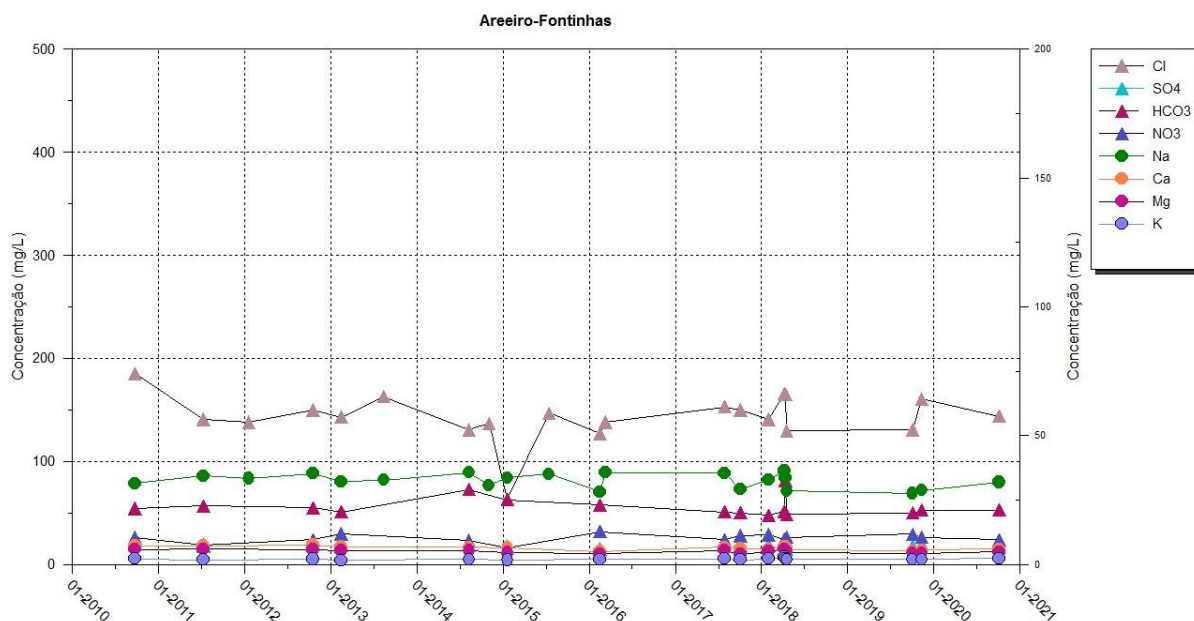
Fazendo um balanço da última década (2010 a 2020), observa-se que as características gerais da qualidade dos furos para iões maiores se mantiveram relativamente estáveis (cf. Figura 5.3 à Figura 5.9), embora com situações pontuais de variação (e.g. Canada das Covas, em março de 2018) e com um ligeiro aumento da concentração em cloretos nos últimos anos no furo do Pico Celeiro. Esta estabilidade é importante pois mostra haver um equilíbrio entre a recarga anual e a extração de água, ou seja, uma situação sustentável. Caso a extração fosse superior à recarga, seria de esperar que houvesse um rebaixamento do nível piezométrico e a consequente extração de água de níveis inferiores, mais salinizados.

Dos furos utilizados para abastecimento são o cloreto e, por vezes, o sódio, os elementos que apresentam valores acima da norma nos furos do Juncal 1 e Fontinhas-Barreiro. Além do cloreto e do sódio, observa-se ainda a presença de vanádio acima dos valores definidos para água potável pela legislação do Canadá (cf. Figura 5.8). Destaca-se que não há consenso a nível mundial da perigosidade deste metal para a saúde, motivo pelo qual este metal está ausente da lista da Organização Mundial da Saúde (OMS), entre outras entidades. A sua génese está associada à origem vulcânica da ilha (cf. Leitão e Henriques, 2018c).

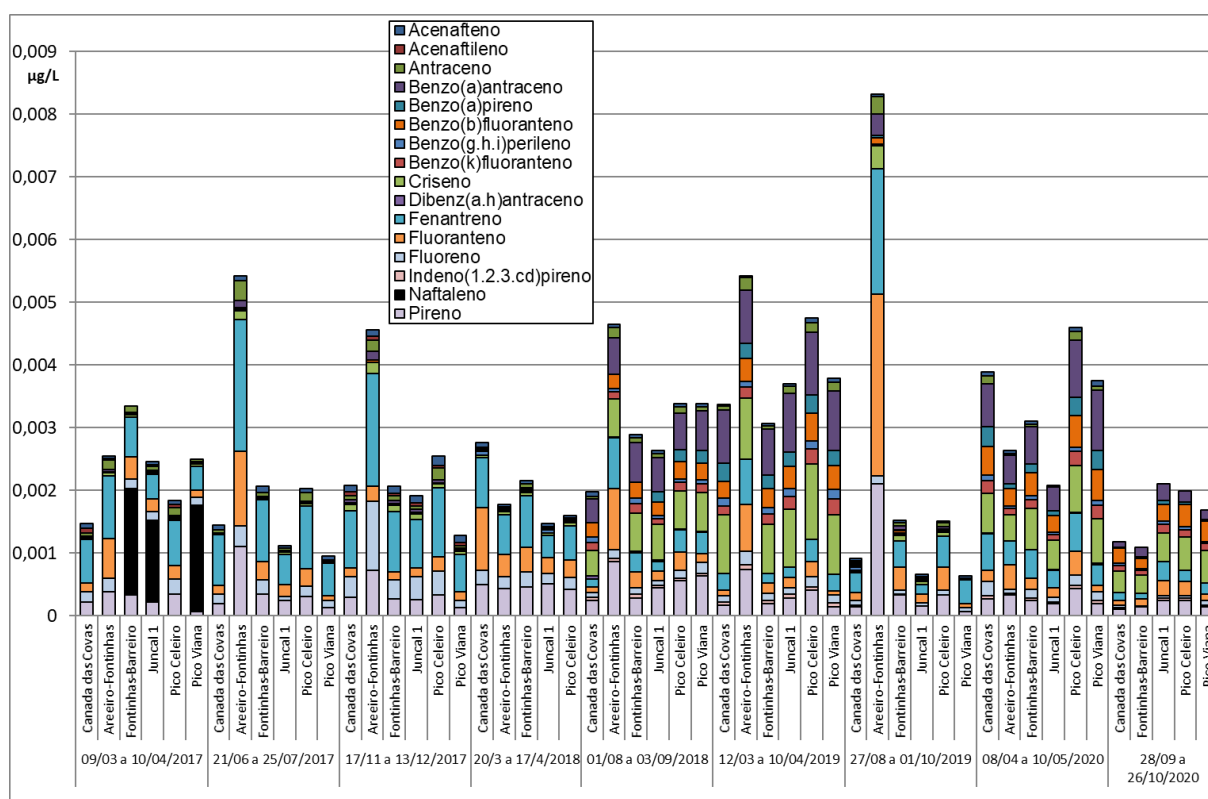
Figura 5.9 – Concentrações em hidrocarbonetos nas águas para consumo humano entre 2017 e 2020, para amostragem contínua

Nos diversos períodos de monitorização desde 2016, incluindo no ano de 2020, os únicos hidrocarbonetos acima do limite de quantificação foram HAP. Os valores registados para as concentrações acumuladas durante cerca de um mês são todos bastante inferiores aos Limiares de Qualidade estabelecidos pela APA e mais ainda se comparados com as normas utilizadas noutros países (Canadá e Holanda) (cf. Anexo I). Salienta-se que os limites de quantificação laboratoriais são os mais baixos possíveis, da ordem de picogramas/L = 10^{-6} µg/L, sendo que a grande maioria dos parâmetros não se encontra legislada para a água de consumo humano nem em Portugal (DL 152/2017), nem noutros países, por não haver informação suficiente sobre o seu efeito na saúde humana.

Nas duas amostragens de 2020, as concentrações obtidas são equivalentes às do furo do Pico Viana (padrão) (cf. Figura 5.9), facto que denota baixa ou nula contaminação. Conforme atrás referido, os resultados da amostragem contínua não confirmam as concentrações obtidas na amostragem pontual de outubro de 2020 para o fenantreno e o fluoreno (cf. Figura 5.2).
