# **ESTUDOS COMPLEMENTARES NO ÂMBITO DOS PROCESSOS DE REABILITAÇÃO AMBIENTAL RELACIONADOS COM A UTILIZAÇÃO DA BASE DAS LAJES PELOS EUA**

**Estudo da rede de abastecimento de água em zonas  
com solos potencialmente contaminados**

Ministério da Defesa Nacional

RELATÓRIO 478/2020 – CD

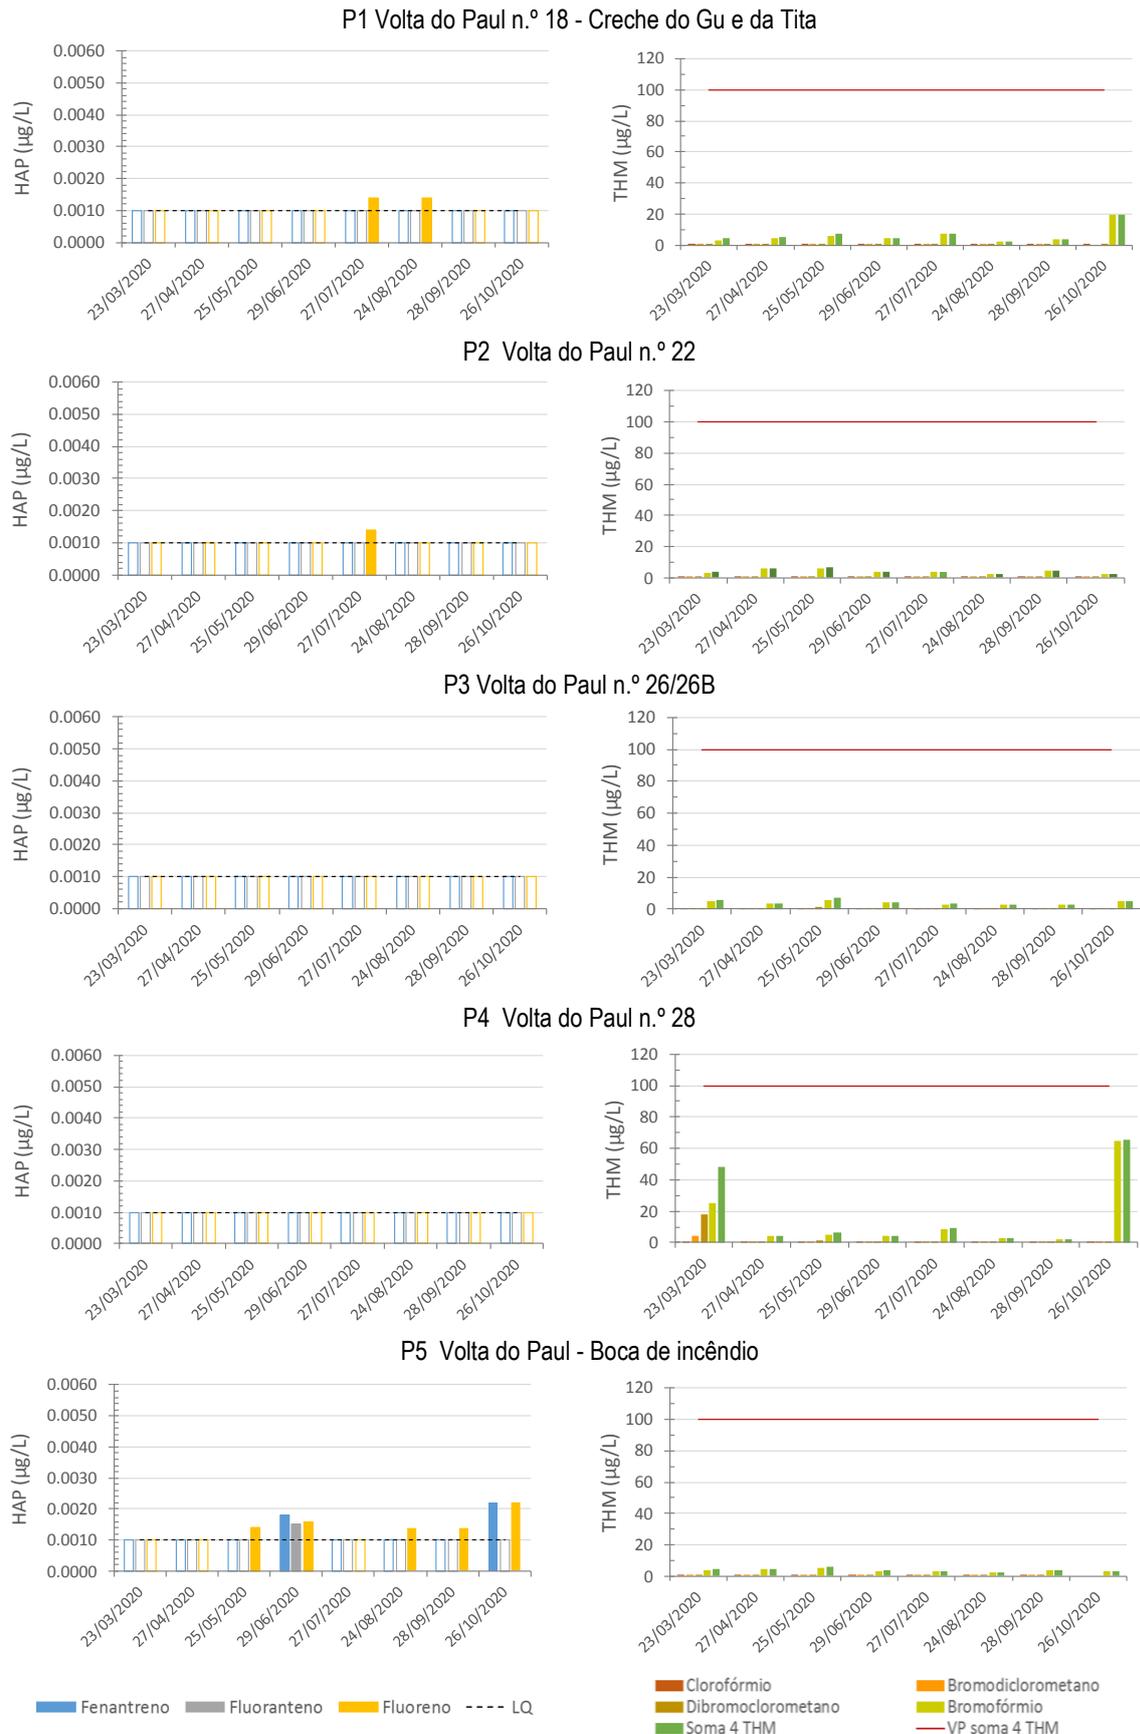
Figura 4.2 – Resultados de HAP e de THM nos pontos monitorizados na Volta do Paul (P1-P5, Quadro 4.1) (barras a vazio - resultados abaixo do limite de quantificação dos parâmetros apresentados)

Na Volta do Paul, o ponto com maior prevalência de HAP foi o P5 - Boca de incêndio, tendo-se quantificado fenantreno, fluoranteno e fluoreno em, respetivamente, 25%, 12,5% e 62,5% das amostras (Quadro 4.5). Este ponto está muito próximo dos pontos de amostragem P1 - Creche do Gu e da Tita e P2 - Volta do Paul n.º 22 (Figura 4.1) onde também se encontrou fluoreno, respetivamente, em 25% e 12,5 % das amostras. Já nos pontos P3 e P4, situados no mesmo troço, mas mais afastados de P5 (ca. 100 m) e num extremo da rede, não se quantificaram HAP.

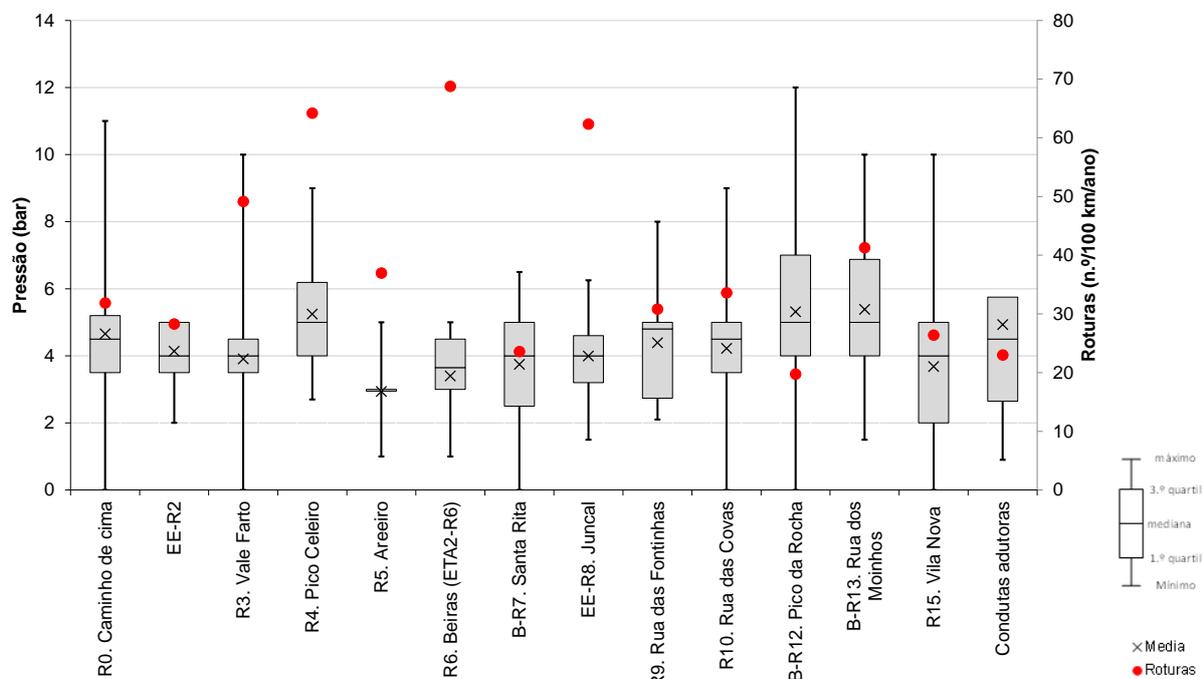
Figura 5.2 – Pressões medidas e roturas em cada zona de influência dos reservatórios no período 2011-2019

Nas zonas R3 - Vale Farto, R4 - Pico Celeiro, B-R7 - Santa Rita, EE - R8 Juncal, R9 - Rua das Fontinhas, R10 - Rua das Covas e R15 - Vila Nova, nas quais predomina a classe de pressão PN6, ocorreram valores máximos acima de 6 bar. Nas zonas R0 - Caminho de Cima e B-R12 - Pico da Rocha, onde predomina a classe de pressão PN10, ocorreram valores máximos acima de 10 bar. Na zona R4 - Pico Celeiro, houve uma maior incidência de pressões acima da pressão nominal, tendo-se registado 25% dos valores acima de 6 bar (o limite superior da caixa de bigodes (3.º quartil) excede 6 bar).

No que se refere às roturas ocorridas entre 2011 e 2019, as zonas com uma taxa de roturas acima do valor médio no subsistema Agualva-Praia (47 roturas/100 km/ano) foram: R3 - Vale Farto, R4 - Pico Celeiro, R6 - Beiras (ETA2 R6) e EE-R8 - Juncal, com valores acima de 49 roturas/100 km/ano.

Cruzando com os registos de pressão medidos pela EG, apenas em R4 - Pico Celeiro foi registada também uma maior incidência de pressões de serviço superiores à classe de pressão dominante, pelo que a pressão excessiva pode ser uma das principais causas para as roturas nesta zona.

Contudo, a pressão pode não ser o único fator explicativo para a ocorrência de roturas e deve ser desenvolvido trabalho futuro para identificar as causas das roturas nestes subsistemas com taxas elevadas. Por exemplo, na zona EE-R8, com uma média de 62 roturas/100 km/ano, registaram-se, em geral, pressões bastante inferiores a 6 bar.

- **R4 - Pico Celeiro**, tendo em consideração as pressões elevadas (com medições acima da pressão nominal) e o elevado número de roturas (64 roturas/100 km/ano);
- **EE-R8 - Juncal** (62 roturas/100 km/ano) e **R3 - Vale Farto** (49 roturas/100 km/ano);
- **R5 - Areeiro** (37 roturas/100 km/ano), **R10 - Rua das Covas** (34 roturas/100 km/ano) e **R0 - Caminho de Cima** (32 roturas/100 km/ano) e; embora mais baixa, as taxas de avarias calculadas indicam haver também potencial de melhoria.

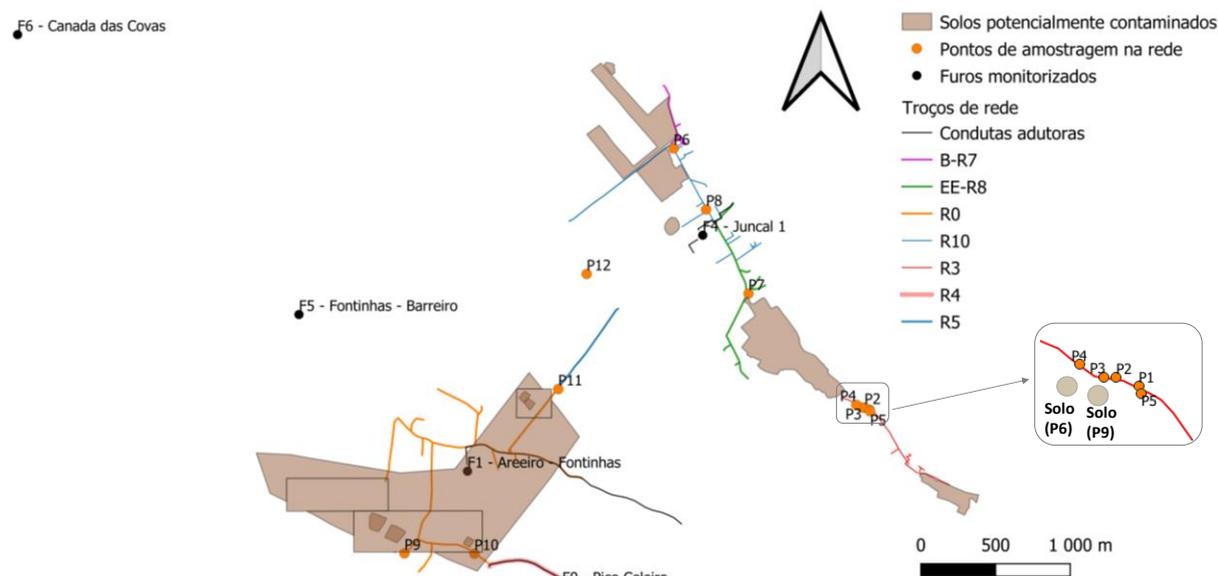
Figura 6.1 – Troços da rede que atravessam solos potencialmente contaminados, com localização dos furos (F) e pontos de amostragem na rede (P) e no solo (P6 e P9, cf. Figura 3.3)

O comprimento total dos troços de rede selecionados (17,6 km) representa cerca de 10% do total da rede do subsistema Agualva-Praia e é predominantemente em PVC (15 km). Nesta extensão de rede verifica-se que a pressão média não excede, em geral, 6 bar e que em 6,6 km (cerca de 38% dos troços de rede) predomina a classe de pressão PN10. De acordo com a informação disponibilizada, as pressões superiores a 6 bar ocorreram em troços de rede com classe de pressão PN10 (R0 - Caminho de Cima e rede de condutas adutoras, tendo ocorrido neste último caso uma medição pontual de 11 bar). Embora as pressões medidas sejam em geral adequadas, deve manter-se a sua monitorização de modo a garantir que nos pontos de pressão máxima não é excedida a pressão nominal e que nos pontos de pressão mínima não ocorrem pressões baixas/subpressões que possibilitem a intrusão de contaminantes.

Com base na informação cedida pela entidade gestora, calculou-se a taxa de roturas para os troços selecionado(s) em cada zona de influência de reservatório. Em muitas zonas, os valores globais (Figura 5.2, Quadro 5.4) diferem apreciavelmente dos valores calculados para os troços em solos potencialmente contaminados (Quadro 6.2). A taxa de roturas entre 2011 e 2019 foi particularmente elevada nos troços selecionados da zona B-R7 - Santa Rita (93 roturas/100 km/ano nos troços selecionados, enquanto globalmente foi 24 roturas/100 km/ano, Figura 5.2), nos troços das condutas adutoras (57 roturas/100 km/ano), nos troços da zona R0 - Caminho de cima (49 roturas/100 km/ano) e nos troços da zona R10 - Rua das Covas (44 roturas/100 km/ano) (Quadro 6.2).

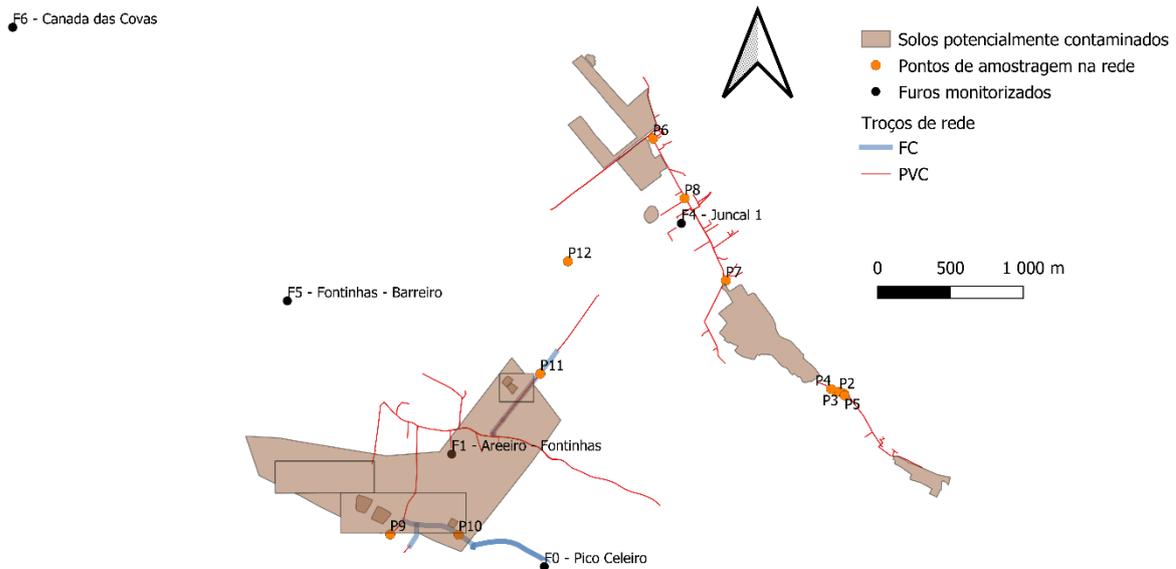
Figura 6.2 – Troços em fibrocimento e PVC que atravessam solos potencialmente contaminados, com localização dos furos (F) e pontos de amostragem na rede (P)

Os restantes troços de rede das zonas R3 - Vale Farto, R5 - Areeiro e EE-R8 - Juncal, onde a taxa de roturas foi significativamente mais baixa, não se consideraram tão problemáticos (Quadro 6.2).

Recomenda-se que o procedimento de identificação prévia das principais causas de roturas seja adotado para os restantes troços em **PVC** da zona R0 - Caminho de Cima (86% da extensão selecionada) e para os troços da zona R10 - Rua das Covas (todos em PVC). De acordo com informação disponibilizada pela EG, nesta última zona, a realização de obras para construção da rede de drenagem pluvial pode ter danificado alguns troços da rede de distribuição de água nas proximidades, contribuindo para um aumento do número de roturas (Quadro 6.2).
