Acompanhamento dos processos de deterioração das barragens portuguesas afetadas por reações expansivas do betão

António Lopes Batista

Laboratório Nacional de Engenharia Civil (LNEC), Lisboa, Portugal, albatista@lnec.pt

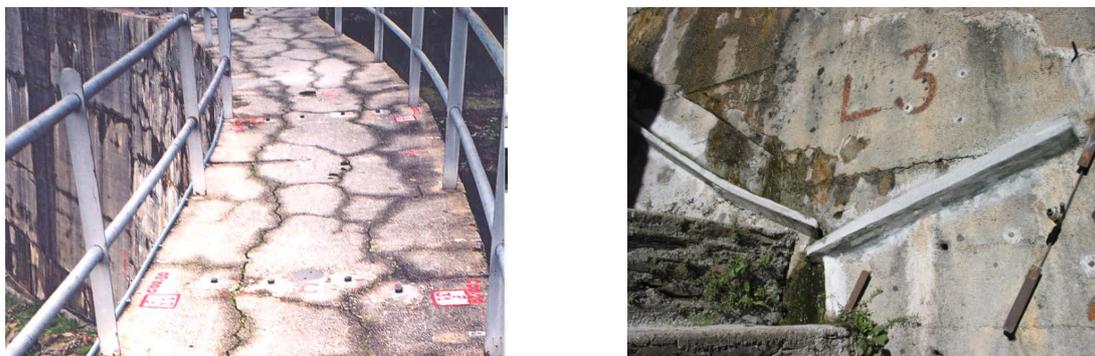
A barragem do Alto Ceira, construída em 1949 e desativada em 2013 (através de demolição do seu trecho central), era uma abóbada delgada com 36 m de altura (Figura 2). A obra apoiava-se num maciço xistoso. Na sua construção foi usado betão produzido com agregados quartzíticos. Desde a década de 1960 que o comportamento observado da barragem se caracterizou por deslocamentos progressivos, verticais para cima e radiais para montante. A fendilhação dos paramentos e do coroamento acentuou-se ao longo do tempo, tendo-se chegado a um estado muito avançado no início deste século, com passagem franca de água pelas fendas na zonas dos rins (Figura 3).

Figura 3. Barragem do Alto Ceira. Fendilhação difusa, do tipo craquelê, no piso do coroamento (à esquerda) e bica no paramento de jusante para coletar repasses pelas fendas (à direita)

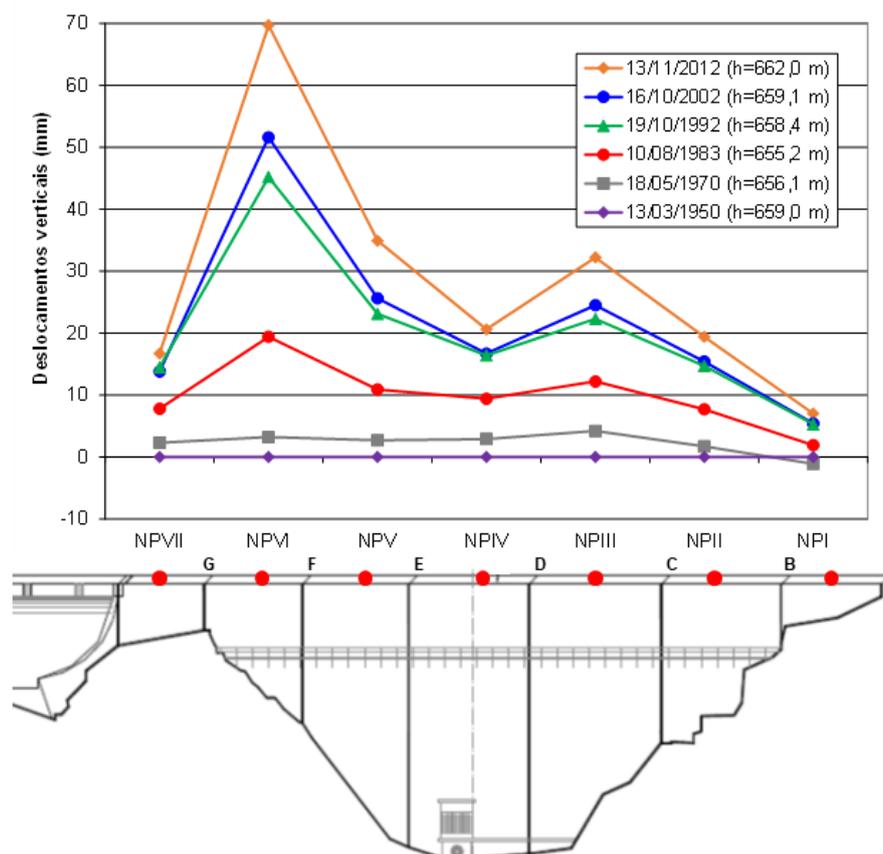
Na Figura 7 apresentam-se os deslocamentos verticais do coroamento, obtidos através de nivelamentos geométricos de precisão, entre 1950 e 2012. A tendência de empolamento verificou-se desde os primeiros anos, mas as taxas aumentaram substancialmente a partir de 1983. Na zona central (bloco DE) o deslocamento vertical acumulado no tempo foi de cerca de 20 mm (expansão vertical média, incluindo betão e fendas, de cerca de 500×10^{-6}), mas no bloco FG, na margem direita, esse deslocamento ascendeu a cerca de 70 mm, a que corresponde uma expansão vertical média, incluindo betão e fendas, de cerca de 4000×10^{-6} .

Figura 7. Barragem do Alto Ceira. Deslocamentos verticais do coroamento, obtidos através de nivelamentos geométricos de precisão, entre 1950 e 2012

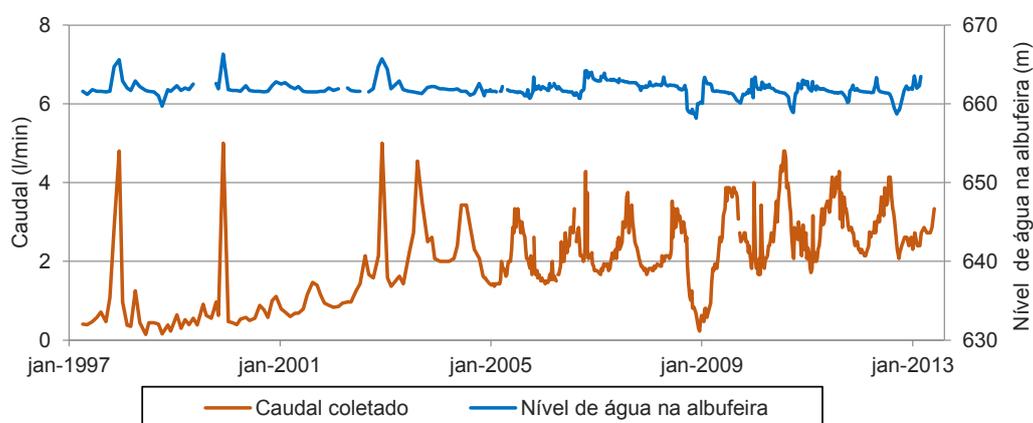
No que respeita às exurgências de água no paramento de jusante, na Figura 8 apresenta-se a evolução dos caudais repassados pelas fendas do trecho inferior do bloco BC (coletados na bica CE1, ver Figura 3, à direita), entre 1997 e 2013. Nos últimos anos de exploração da obra os caudais atingiram valores máximos de cerca de 5 l/min, com valores médios sazonais compreendidos entre cerca de 2 l/min e 4 l/min. A passagem de água pelas fendas também contribuiu para a degradação progressiva do betão.

Figura 8. Barragem do Alto Ceira. Caudais repassados pelas fendas do trecho inferior do bloco BC (bica CE1), entre 1997 e 2013

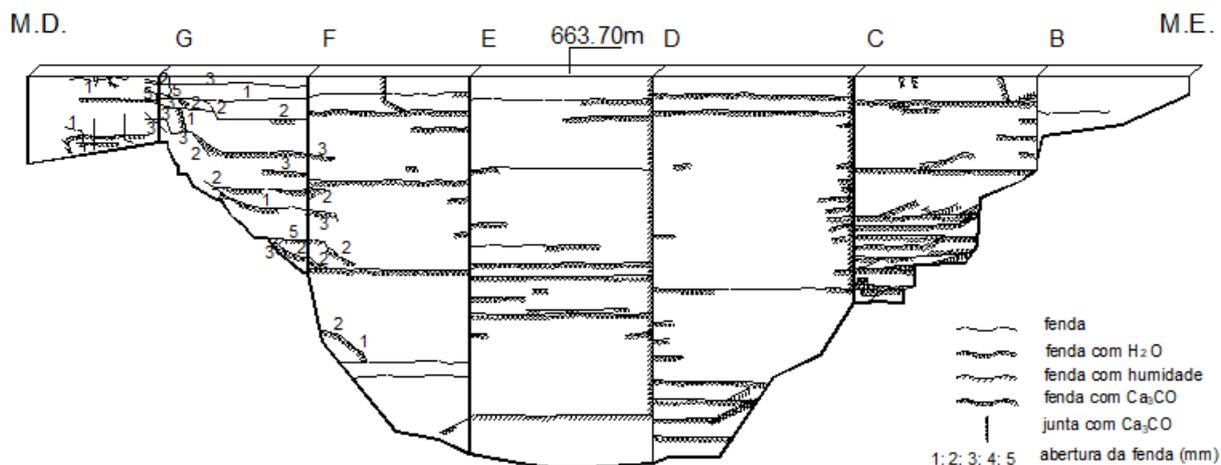
Na Figura 9 apresentam-se os resultados do levantamento da fendilhação do paramento de jusante, realizado em outubro de 1986 durante o esvaziamento da albufeira (foi também efetuado o levantamento de fendas no paramento de montante, o qual apenas voltou a ser atualizado parcialmente). Neste mapeamento foram consideradas todas as fendas visíveis, sendo que a maior parte delas correspondiam a fendas de pele sem significado estrutural [6]. As fendas principais tinham traço horizontal no corpo da abóbada ou eram paralelas à superfície de inserção, na zona dos rins. O bloco BC, na margem esquerda, e os blocos FG e GH, na margem direita, eram os mais

fendilhados. As maiores aberturas das fendas, com valores de cerca de 5 mm, foram medidas em fendas horizontais do topo e da base do bloco FG.

Figura 9. Barragem do Alto Ceira. Levantamento das fendas visíveis do paramento de jusante, realizado em outubro de 1986, usando técnicas tradicionais [5]

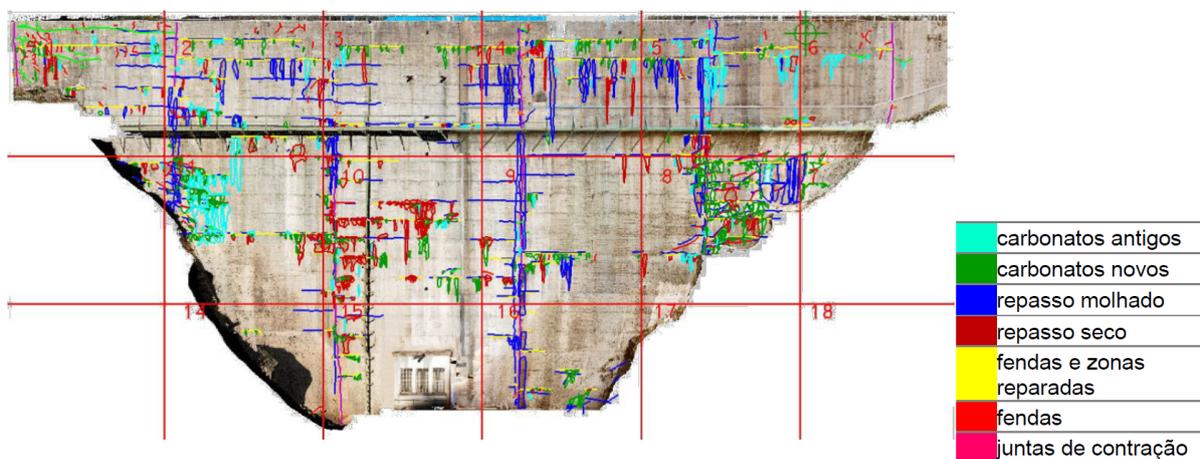
Em 2005 foi realizado um mapeamento de ocorrências no paramento de jusante, usando fotografia digital georreferenciada (Figura 10) [7, 8]. Pode notar-se que foram identificadas as principais fendas, bem como repasses e depósitos de carbonatos.

Figura 10. Barragem do Alto Ceira. Mapeamento de ocorrências no paramento de jusante, realizado em 2005, usando fotografia digital georreferenciada [7, 8]

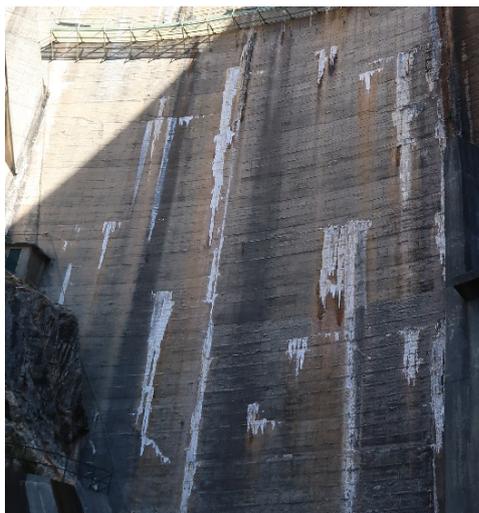
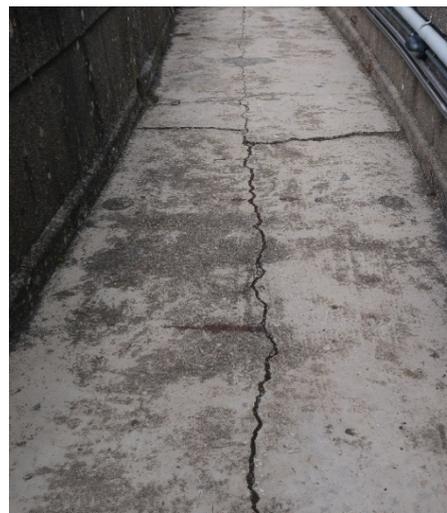
O LNEC realizou levantamentos do estado de fendilhação da obra em 1979/1980 [14] e em 1998 [15]. A fendilhação evoluiu entre estas datas e até à atualidade, sendo muito mais intensa no arco-gravidade e na zona de ligação à abóbada. A fendilhação é predominantemente difusa, mas há fendas de desenvolvimento linear com aberturas de vários centímetros na zona de ligação e em todo o coroamento, e fendas lineares de menor abertura nos paramentos da abóbada e do arco-gravidade. Na Figura 14 e na Figura 15 apresentam-se fotografias, obtidas em 2019, de algumas zonas da obra onde se verifica maior fendilhação do betão.

Figura 14. Barragem de Santa Luzia. Fendas na abóbada principal, no paramento de jusante em juntas de betonagem com depósitos de carbonatos de cálcio (à esquerda), e lineares no piso do coroamento, do lado da margem direita (à direita), em 2019

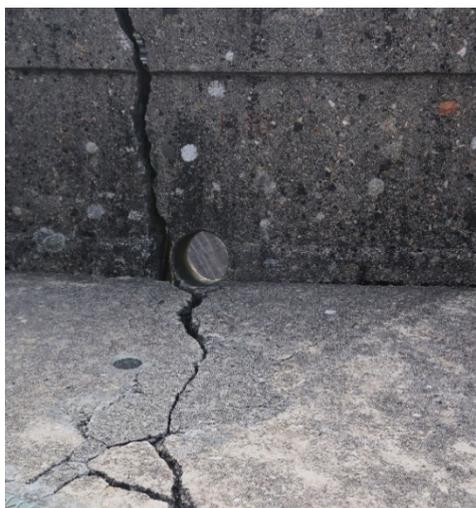
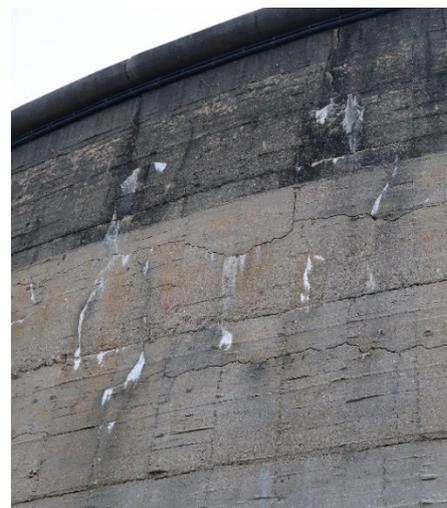
Figura 15. Barragem de Santa Luzia. Fendas muito abertas no coroamento, na zona de ligação entre a abóbada principal e o arco-gravidade (à esquerda) e fendilhação difusa no trecho superior do paramento de montante do arco-gravidade (à direita), em 2019

A barragem de Santa Luzia parece ter a reação praticamente esgotada e os seus danos estruturais são apenas de monta na zona de ligação da abóbada ao arco-gravidade da margem esquerda. O seu desempenho estrutural mantém-se satisfatório. O dono de obra tem vindo a realizar estudos no sentido de programar uma intervenção de reabilitação da obra.

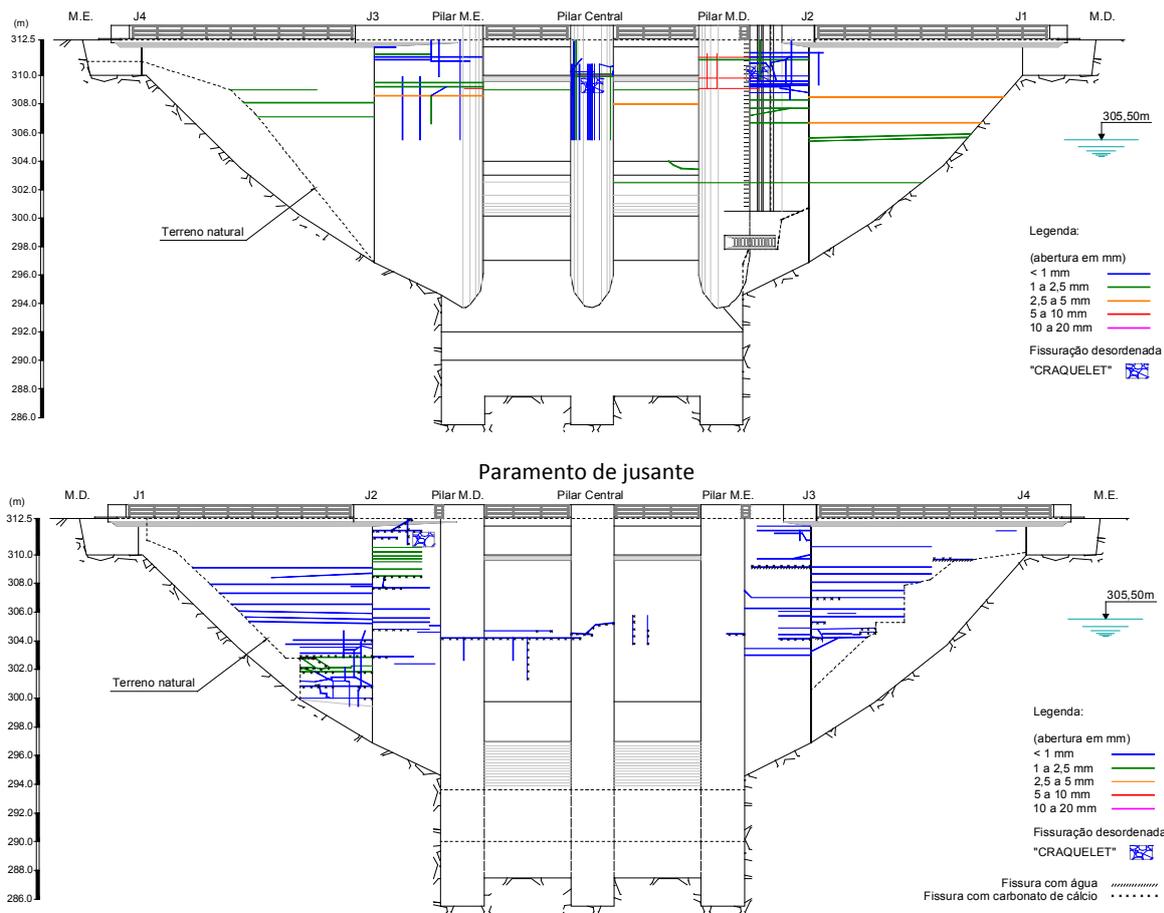
Na inspeção anual do LNEC de janeiro de 2001 foi, pela primeira vez, registado um número significativo de fendas nos paramentos da barragem. No entanto, os resultados da observação já indicavam a existência de um processo de deterioração do betão pela presença de fendilhação difusa em algumas zonas da obra, e também pela ocorrência de deslocamentos horizontais progressivos para montante e de empolamento do coroamento [22].

Figura 17. Barragem de Fagilde. Resultados do mapeamento da fendilhação dos paramentos realizado em outubro de 2004 e novas fendas detetadas em 2009 (cor verde) [29]

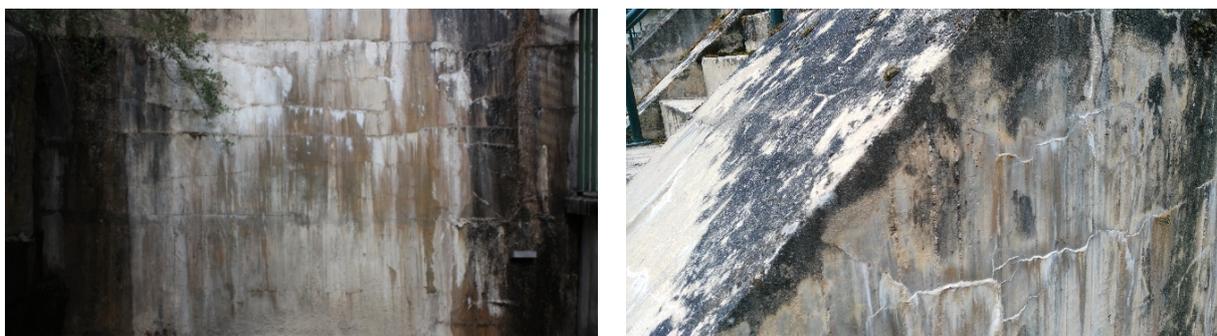
Figura 18. Barragem de Fagilde. Vistas de jusante de um trecho da abóbada direita, em 2015 (à esquerda), e de uma zona do contraforte central, em 2016 (à direita) [29]

Dado o estado de degradação estrutural da obra, a Agência Portuguesa do Ambiente (APA) solicitou ao LNEC uma análise preliminar sobre as alternativas de intervenção na barragem, tendo sido apontadas as três seguintes: i) a impermeabilização do paramento de montante e a injeção de fendas nas abóbadas; ii) a substituição das duas abóbadas; e iii) a substituição da própria barragem. As duas primeiras alternativas obrigarão à realização de estudos detalhados sobre o comportamento da obra nas suas novas condições estruturais. Contudo, devido à limitada capacidade da albufeira para abastecimento de água aos municípios de Viseu, Nelas e Mangualde na estiagem, a APA está a ponderar a substituição da barragem por uma nova, localizada numa secção adequada do rio umas centenas de metros a jusante.

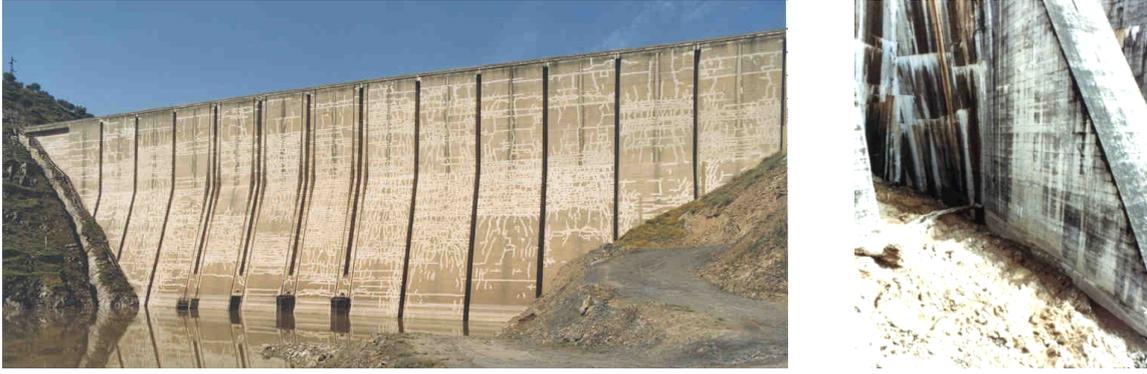
A obra mostrou um comportamento anormal desde a sua entrada em exploração, caracterizado por deslocamentos progressivos, nas direções vertical e montante-jusante, e rápida evolução de fendilhação generalizada. Havia passagens de água significativas através do corpo da barragem, essencialmente através de fendas horizontais em juntas de betonagem, com espessos depósitos de carbonato de cálcio (Figura 21).

Ensaio físicos e químicos, realizados em amostras retiradas do corpo da barragem, confirmaram a existência conjunta da RAS e da RSI, com expansões de grande magnitude. Entre 1980 e 1992 a albufeira esteve vazia. O projeto de reabilitação foi concluído pela EDP em 1985. Na Figura 22 estão representados alguns dos trabalhos de reabilitação da obra, realizados entre 1988 e 1992 [33, 34, 35].

Figura 21. Barragem de Pracana. Fendilhação generalizada do paramento de montante e das almas dos contrafortes (fotografias captadas antes das obras de reabilitação)

As intervenções realizadas compreenderam: i) o tratamento geral do betão, para a sua regeneração, através da injeção de fendas com resinas epóxi e calda de cimento; ii) a instalação de uma membrana impermeável no paramento de montante, incluindo a construção de um plinto de fundação no pé de montante; iii) a construção de dois lintéis de betão a jusante, para travamento das almas dos contrafortes, um próximo do pé de jusante e outro numa posição intermediária; iv) a consolidação da fundação e execução de novas cortinas de impermeabilização e drenagem, sendo a cortina de impermeabilização executada a partir do topo do novo plinto de montante; e v) a recuperação e reforço do sistema de observação. Foi ainda construído um descarregador de cheias auxiliar frontal na encosta da margem esquerda, para dotar a barragem de capacidade de descarga suficiente, e foi atualizada a central, que incluiu a construção na barragem da tomada de água para uma nova unidade de geração.

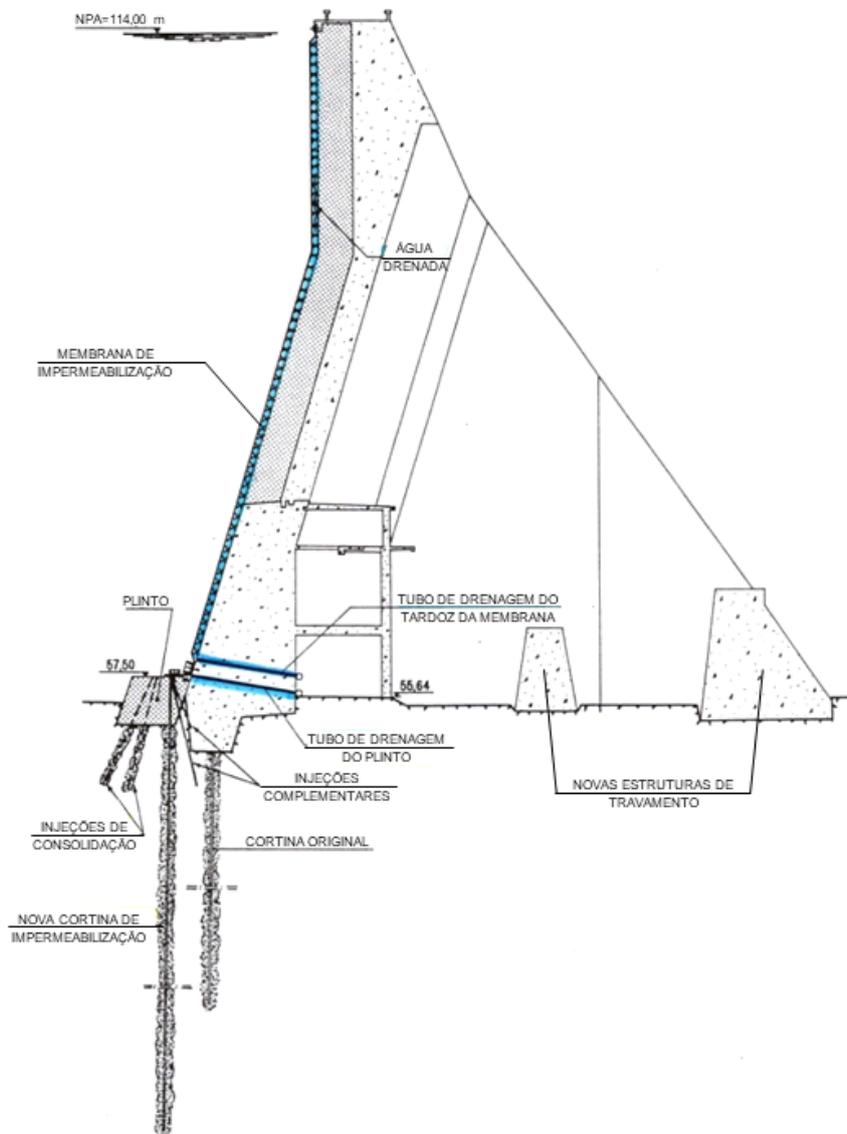
Figura 22. Barragem de Pracana. Trabalhos de reabilitação de 1988-1992: impermeabilização e drenagem da estrutura e fundação; e novas estruturas de travamento a jusante (adaptada de [34])

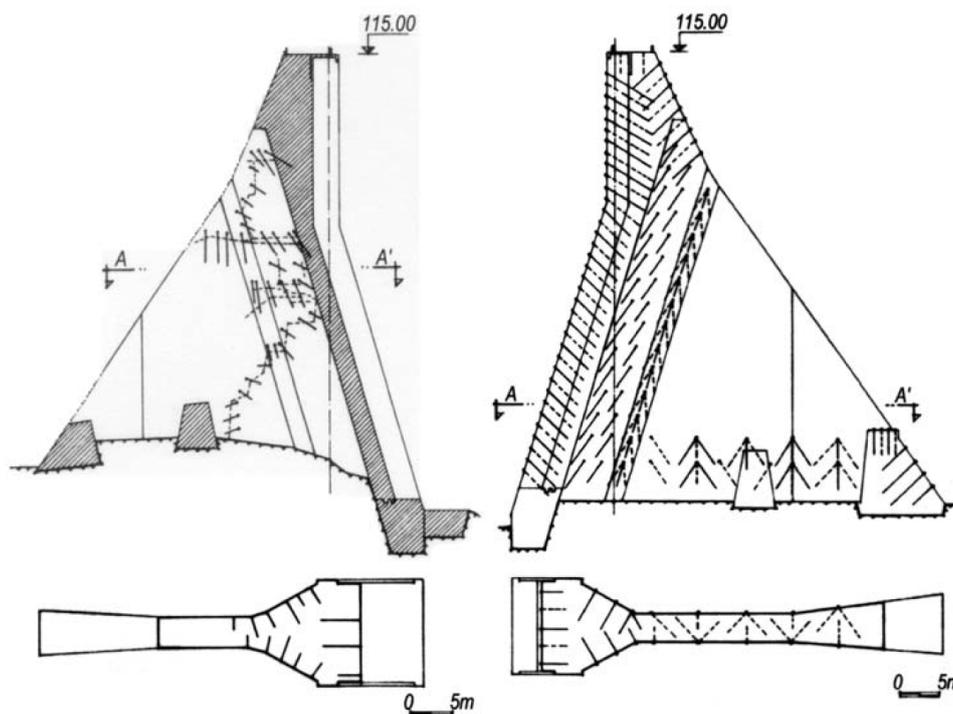
Figura 23. Barragem de Pracana. Trabalhos de regeneração do betão na reabilitação de 1988-1992: injeção local das fendas mais abertas com calda de cimento (à esquerda) e injeção generalizada de resinas epóxi (à direita) [34]

A regeneração do betão foi realizada através de: i) tratamento de fendas com abertura superior a 0,5 mm (que correspondiam a cerca de 20% das fendas mapeadas), por injeção de calda de cimento; e ii) tratamento em massa do betão, por injeção de resina epóxi nas fendas de menor abertura [34] (Figura 23).

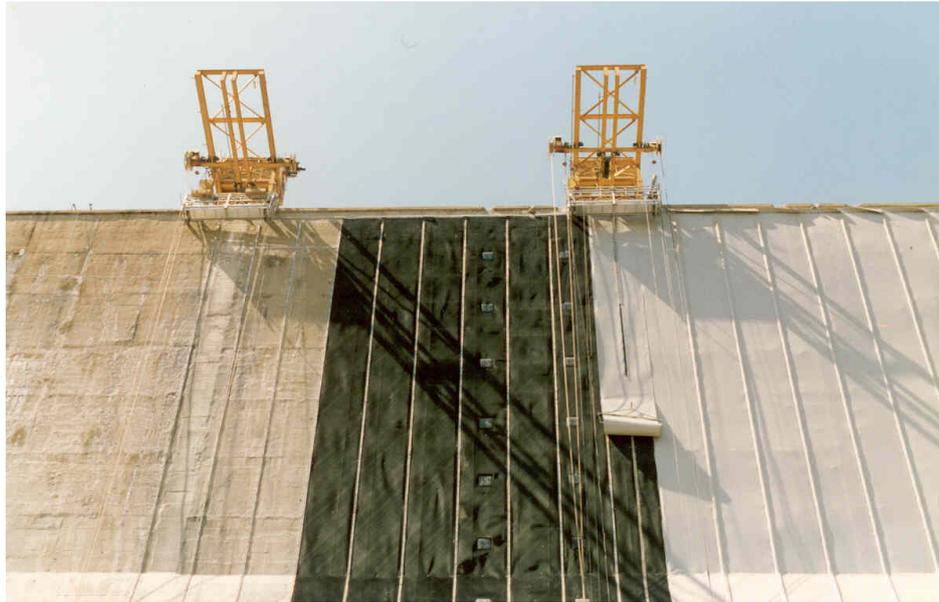
Figura 24. Barragem de Pracana. Fase de instalação da membrana de impermeabilização no paramento de montante nas obras de reabilitação de 1988-1992

A impermeabilização do paramento de montante foi realizada com uma membrana sintética não aderente (Figura 24). Foi utilizado um sistema de impermeabilização patenteado pela Carpi, formado por uma geomembrana de PVC flexível impermeável de 2,5 mm de espessura, acoplada termicamente a um geotêxtil de 500 g/m² não tecido.
