# Acompanhamento dos processos de deterioração das barragens portuguesas afetadas por reações expansivas do betão

Assessment of the deterioration processes of Portuguese dams affected by concrete swelling reactions

António Lopes Batista

BATISTA, A. – Acompanhamento dos processos de deterioração das barragens portuguesas afetadas por reações expansivas do betão. **Revista Portuguesa de Engenharia de Estruturas**. Ed. LNEC. Série III. n.º 18. ISSN 2183-8488. (março 2022) 43-64.

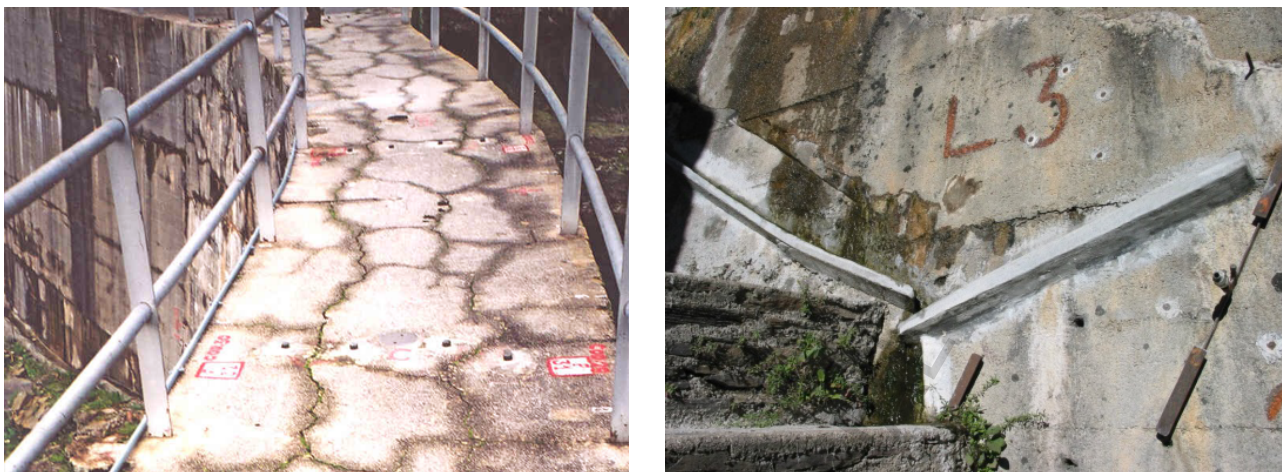
A barragem do Alto Ceira, construída em 1949 e desativada em 2013 (através de demolição do seu trecho central), era uma abóbada delgada com 36 m de altura (Figura 2). A obra apoiava-se num maciço xistoso. Na sua construção foi usado betão produzido com agregados quartzíticos. Desde a década de 1960 que o comportamento observado da barragem se caracterizou por deslocamentos progressivos, verticais para cima e radiais para montante. A fendilhação dos paramentos e do coroamento acentuou-se ao longo do tempo, tendo-se chegado a um estado muito avançado no início deste século, com passagem franca de água pelas fendas na zonas dos rins (Figura 3).

**Figura 3** Barragem do Alto Ceira. Fendilhação difusa, do tipo craquelê, no piso do coroamento (à esquerda) e bica no paramento de jusante para coletar repasses pelas fendas (à direita)

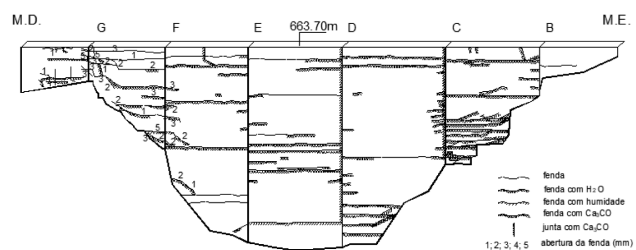
**Figura 9** Barragem do Alto Ceira. Levantamento das fendas visíveis do paramento de jusante, realizado em outubro de 1986, usando técnicas tradicionais [5]

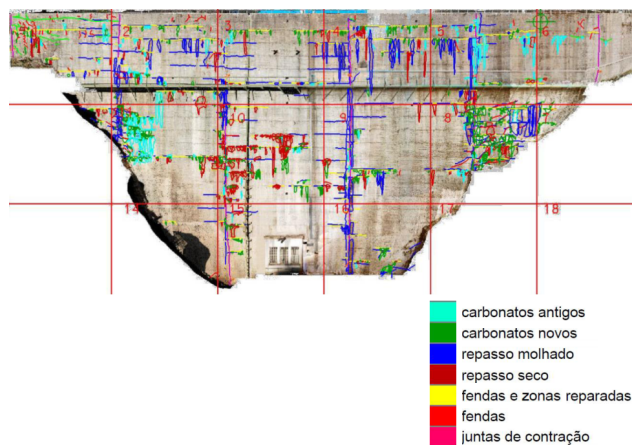
Em 2005 foi realizado um mapeamento de ocorrências no paramento de jusante, usando fotografia digital georreferenciada

(Figura 10) [7, 8]. Pode notar-se que foram identificadas as principais fendas, bem como repasses e depósitos de carbonatos.

**Figura 10** Barragem do Alto Ceira. Mapeamento de ocorrências no paramento de jusante, realizado em 2005, usando fotografia digital georreferenciada [7, 8]

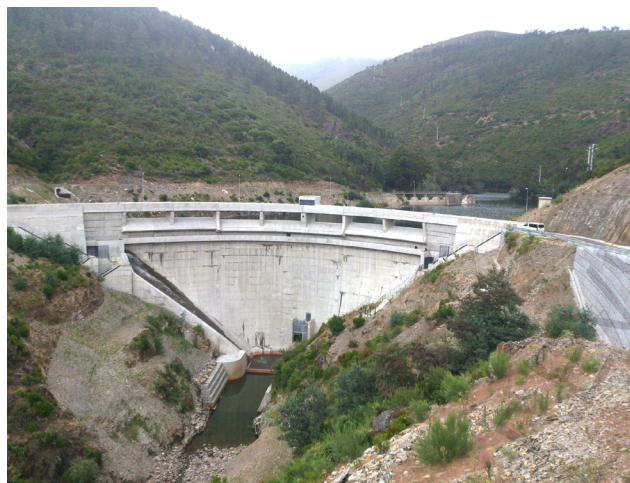
**Figura 11** Barragem do Alto Ceira. Vista da nova barragem (designada por Alto Ceira II) e da barragem antiga parcialmente demolida, em julho de 2014, no final do primeiro enchimento da albufeira

nova barragem, também do tipo abóbada, que foi construída cerca de 300 m a jusante (Figura 11), entre 2011 e 2013 [11]. A barragem antiga foi desativada através da demolição do trecho central da abóbada. Trata-se do único caso de substituição de uma barragem de betão, em Portugal, devido a deterioração estrutural.

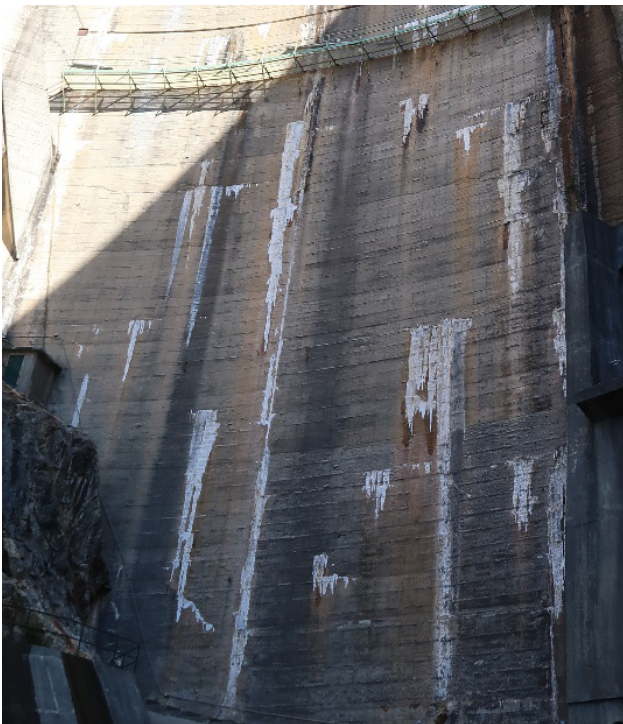
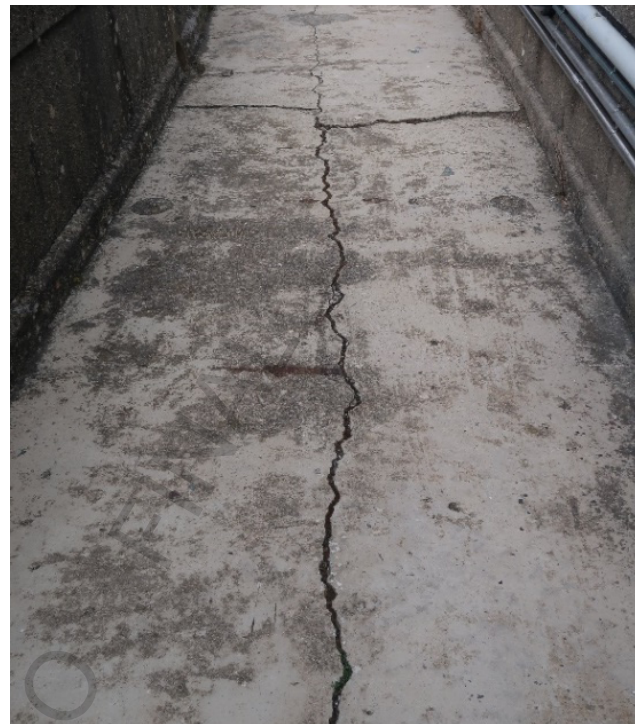
**Figura 14** Barragem de Santa Luzia. Fendas na abóbada principal, no paramento de jusante em juntas de betonagem com depósitos de carbonatos de cálcio (à esquerda), e lineares no piso do coroamento, do lado da margem direita (à direita), em 2019

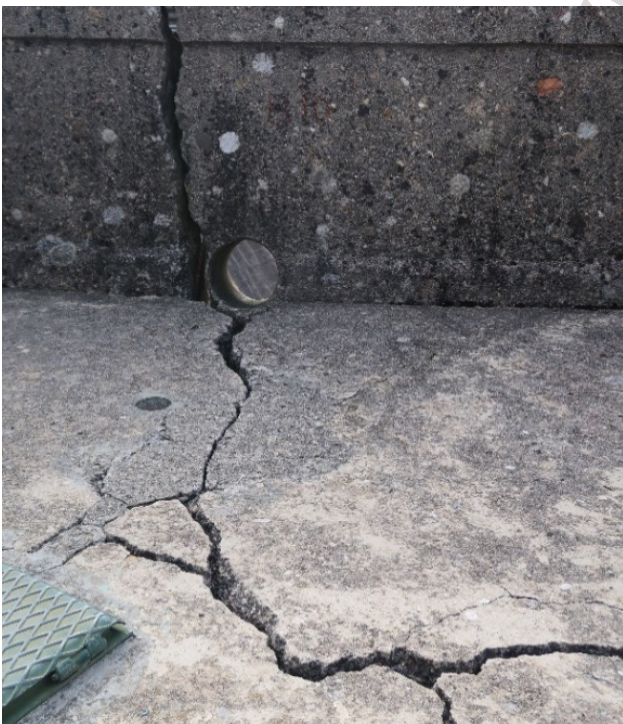
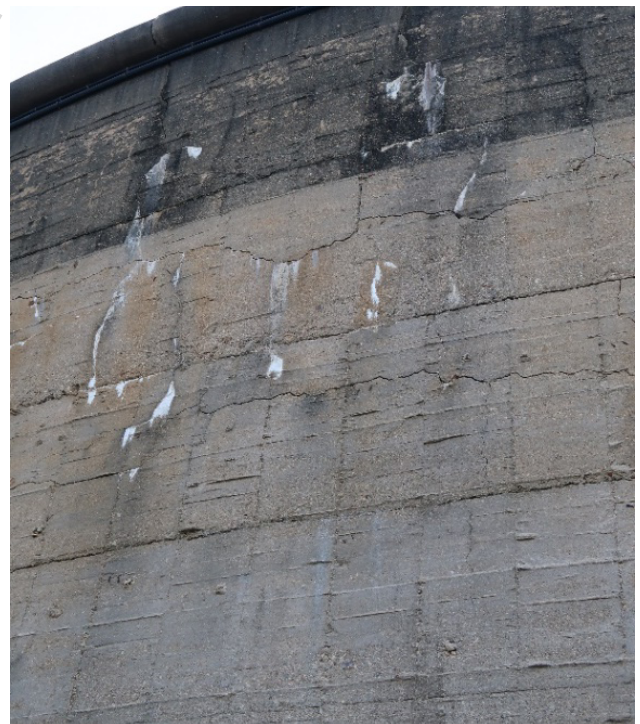
**Figura 15** Barragem de Santa Luzia. Fendas muito abertas no coroamento, na zona de ligação entre a abóbada principal e o arco-gravidade (à esquerda) e fendilhação difusa no trecho superior do paramento de montante do arco-gravidade (à direita), em 2019

A barragem de Santa Luzia parece ter a reação praticamente esgotada e os seus danos estruturais são apenas de monta na zona de ligação da abóbada ao arco-gravidade da margem esquerda. O seu desempenho estrutural mantém-se satisfatório. O dono de obra tem vindo a realizar estudos no sentido de programar uma intervenção de reabilitação da obra.

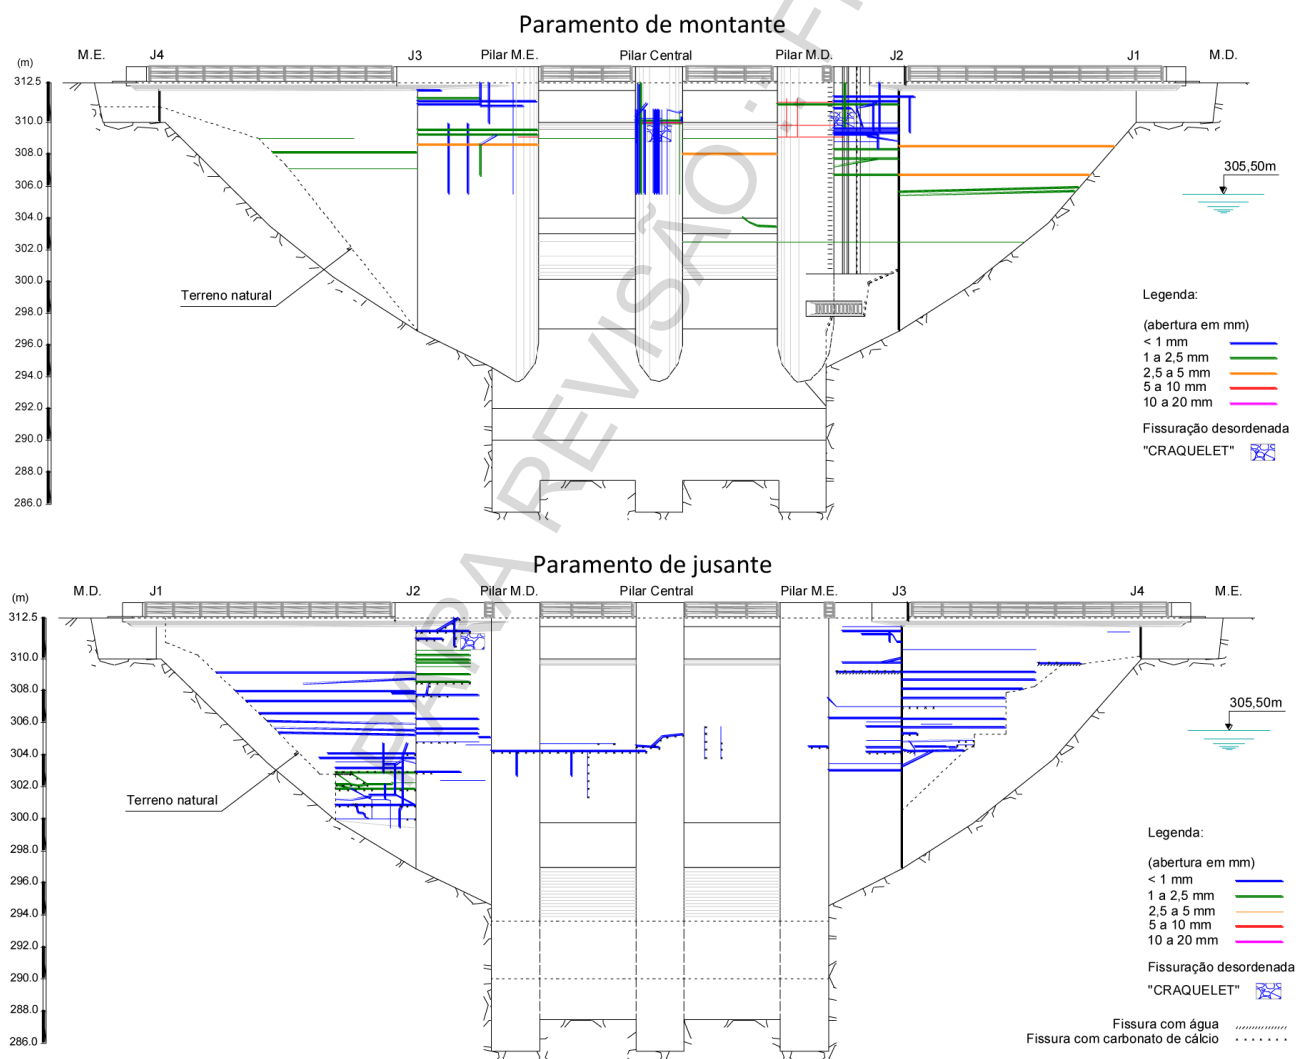
Em 2004 foi realizado um mapeamento da fendilhação superficial, com vista ao estabelecimento de um estado de referência. Foram caracterizadas as principais fendas existentes nos paramentos de montante e de jusante, faces dos contrafortes e coroaamento, através da sua numeração, localização, abertura, desenvolvimento e orientação média. Na Figura 17 apresentam-se estes resultados, bem como as novas fendas detetadas na atualização do levantamento realizada em 2009. A fendilhação das superfícies em 2004 era considerável, tendo a maior parte das fendas abertura inferior a 1 mm, mas um número reduzido de fendas (as mais expressivas) tinha maior abertura, mas sempre inferior a 10 mm. Na Figura 18 apresentam-se fotografias, obtidas em 2015 e 2016, de zonas da obra onde se verifica um estado mais avançado de deterioração do betão.

Figura 17 Barragem de Fagilde. Resultados do mapeamento da fendilhação dos paramentos realizado em outubro de 2004 e novas fendas detetadas em 2009 (cor verde) [29]

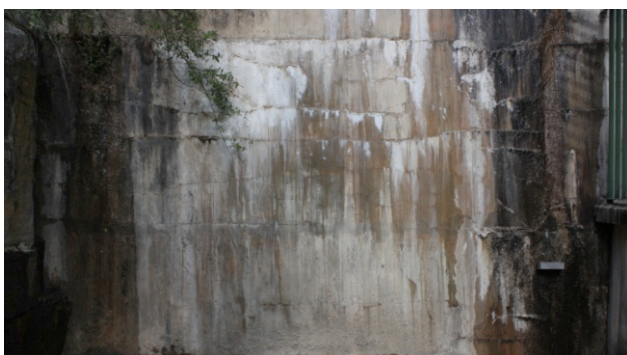
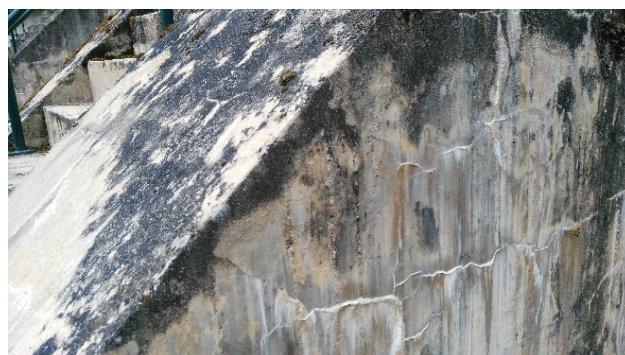
**Figura 18** Barragem de Fagilde. Vistas de jusante de um trecho da abóbada direita, em 2015 (à esquerda), e de uma zona do contraforte central, em 2016 (à direita) [29]

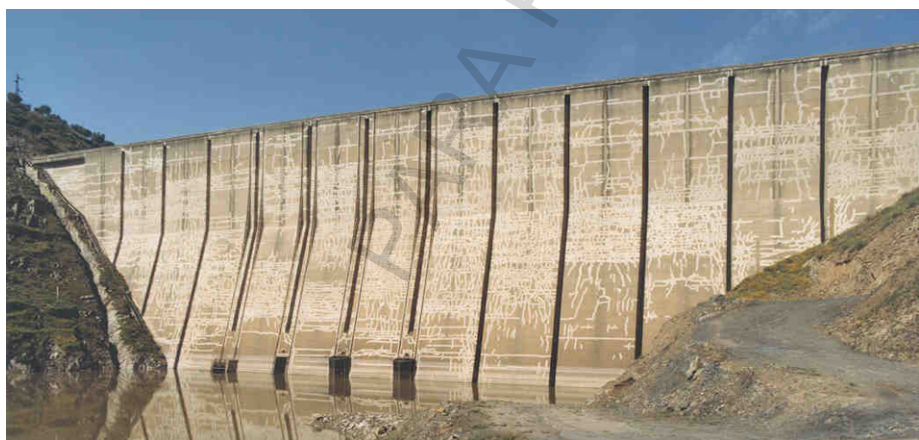
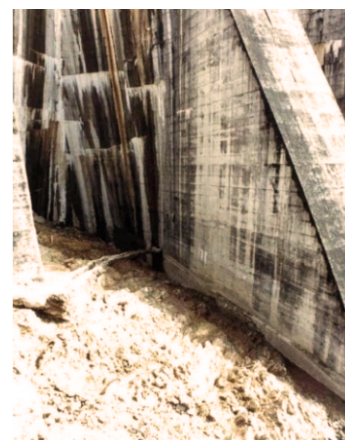
Ensaio físicos e químicos, realizados em amostras retiradas do corpo da barragem, confirmaram a existência conjunta da RAS e da RSI, com expansões de grande magnitude. Entre 1980 e 1992 a albufeira esteve vazia. O projeto de reabilitação foi concluído pela EDP em 1985. Na Figura 22 estão representados alguns dos trabalhos de reabilitação da obra, realizados entre 1988 e 1992 [33, 34, 35].

Figura 21 Barragem de Pracana. Fendilhação generalizada do paramento de montante e das almas dos contrafortes (fotografias captadas antes das obras de reabilitação)
