TRAÇÃO PERPENDICULAR ÀS FIBRAS EM VIGAS DE MADEIRA LAMELADA COLADA CURVAS OU DE INÉRCIA VARIÁVEL

Manuel Alves
 Técnico Superior
 Laboratório Nacional de
 Engenharia Civil
 Lisboa
 mpalves@lnec.pt

SUMÁRIO

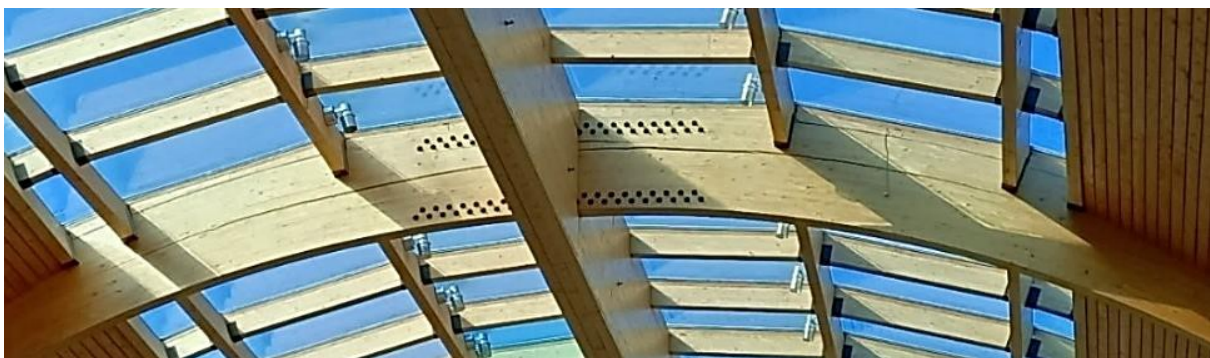
Após 12 anos de funcionamento, as faces laterais dos elementos curvos apresentavam fendas longitudinais ao longo ou entre lamelas, algumas das quais profundas.

Figura 2. Um dos elementos curvos, com delaminação e fendas ao longo das lamelas

Verificou-se que as fendas afetavam essencialmente os elementos curvos, ocorrendo sobretudo na metade central da altura do elemento, entre as duas chapas de ligação ou junto destas chapas, e que eram pouco expressivas nos restantes elementos apesar de se encontrarem em condições de exposição semelhantes.

Fendas deste tipo são críticas, quer por poderem afetar seriamente a capacidade resistente dos elementos curvos, quer por poderem indiciar deficiências de projeto ou de pormenorização, ou problemas de colagem entre lamelas (no caso de as fendas se desenvolverem por rotura coesiva da cola ou por rotura adesiva na interface cola/madeira, isto é, por delaminação da junta colada).

Em conclusão, os resultados dos ensaios realizados no LNEC não identificaram deficiências de colagem, considerando-se que as fendas observadas nos elementos curvos terão origem sobretudo em aspetos de dimensionamento e de pormenorização das ligações, que permitem o desenvolvimento de tensões significativas de tração perpendicular às fibras, para as quais a resistência da madeira é muito baixa.

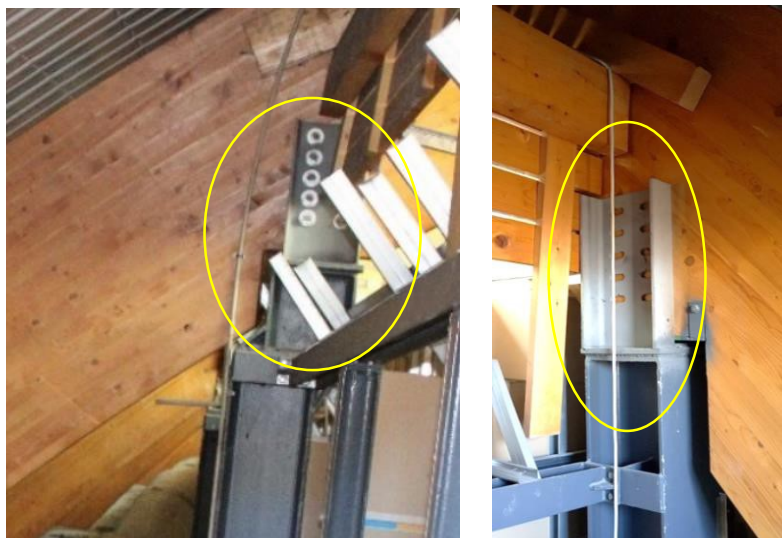
A inspeção realizada permitiu verificar que (Figura 3), nos elementos curvos, a madeira está aparafusada ao apoio numa extremidade, estando simplesmente poisada no outro apoio.

Figura 3. Apoio fixo (à esquerda) e apoio deslizante (à direita)

As condições de segurança regulamentar apenas seriam cumpridas no caso de funcionamento dos elementos curvos *em arco* (dois apoios fixos), o que não é garantido com a pormenorização dos apoios observada *in situ*.

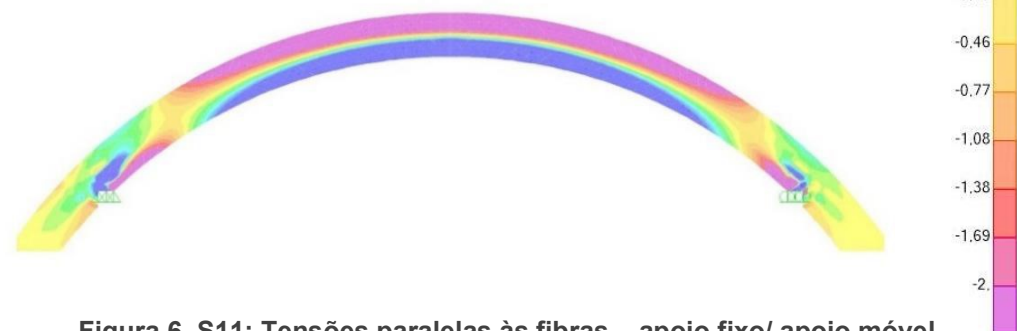
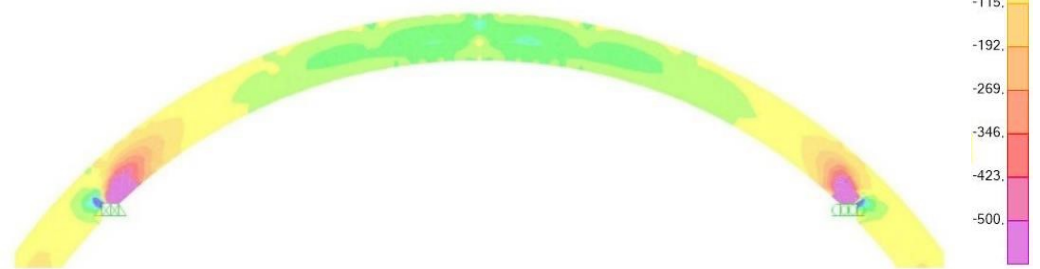
Como seria de esperar, o funcionamento do elemento *como viga* (apoio fixo/apoio móvel) é muito mais penalizador, com tensões significativamente mais elevadas, do que o funcionamento *em arco* (apoios fixos) em que o elemento curvo está essencialmente em compressão. De acordo com estas simulações, as tensões de tração perpendicular às fibras surgem com expressão significativa apenas no caso de funcionamento em viga.

Figura 6. S11: Tensões paralelas às fibras – apoio fixo/ apoio móvel

Figura 8. S22: Tensões perpendiculares às fibras – apoio fixo/ apoio móvel

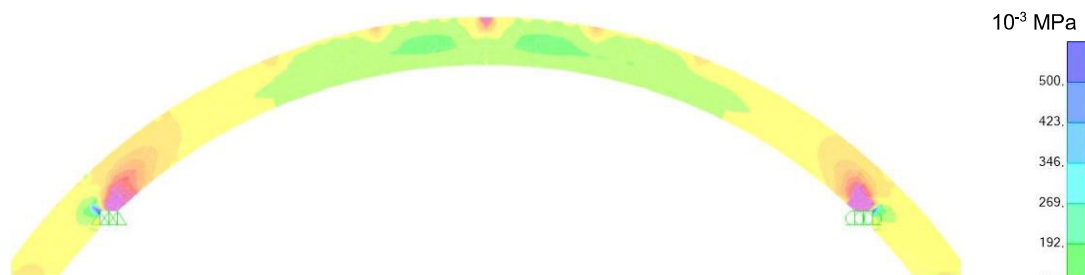
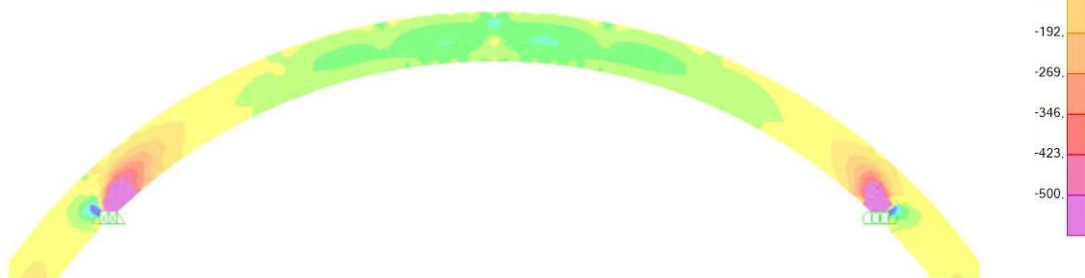
Foi também simulada a influência da forma de aplicação das cargas a meio vão. O acréscimo das tensões de tração perpendicular às fibras, devido à descida do ponto de aplicação de cargas na zona central do vão, relativamente à face superior dos *arcos* (considerando o elemento contínuo, com um apoio fixo e outro móvel), é exemplificado na Figura 11 e Figura 12 para os efeitos majorados das cargas permanentes e variáveis.

Figura 11. S22: Tensões perpendiculares às fibras – apoio fixo/ apoio móvel – elemento contínuo. Cargas aplicadas sobre o elemento

Figura 12. S22: Tensões perpendiculares às fibras – apoio fixo/ apoio móvel – elemento contínuo. Cargas suspensas das faces do elemento

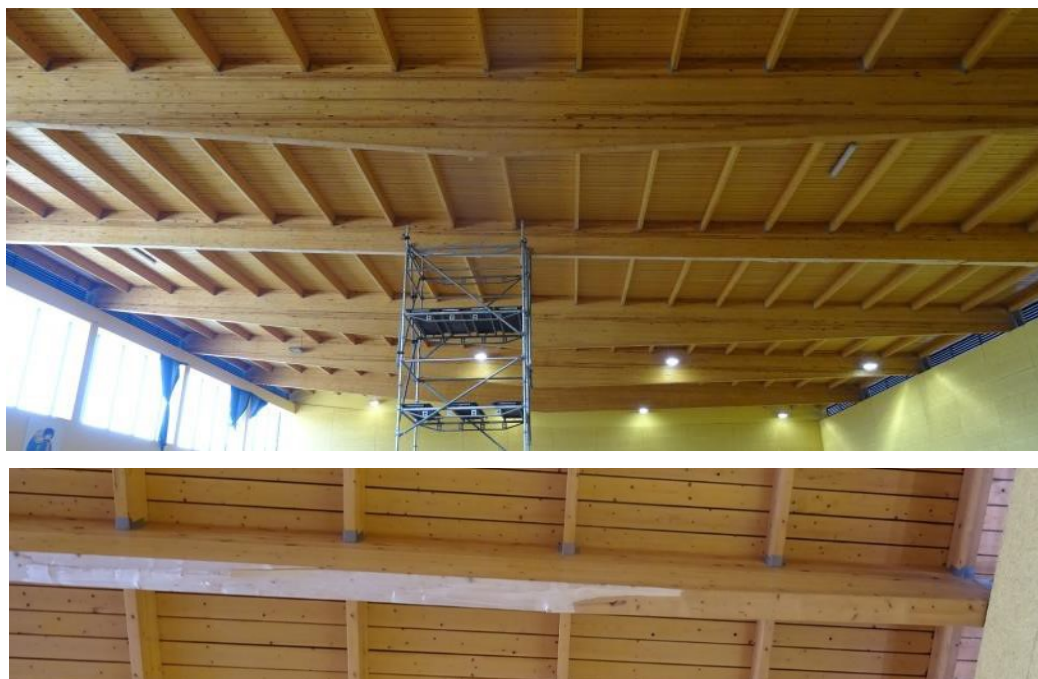
Sem aviso, menos de 8 anos após a construção, a metade inferior da viga destacou-se, por rotura progressiva ao longo das juntas de colagem entre lamelas, estilhaçando-se no chão.

Figura 13. Aspeto geral da estrutura de cobertura. Viga acidentada com escoramento e pormenor da zona de fratura ao longo de uma junta colada (cor branca)

Os resultados obtidos apontam assim para deficiências de fabrico da viga colapsada, nomeadamente associadas à utilização de uma cola inadequada para colagem estrutural, como causa provável da rotura ocorrida. A inspeção levada a cabo e os resultados dos ensaios realizados sobre amostras das restantes vigas indicaram que essas deficiências afetavam de forma generalizada todas as vigas principais da estrutura de cobertura.

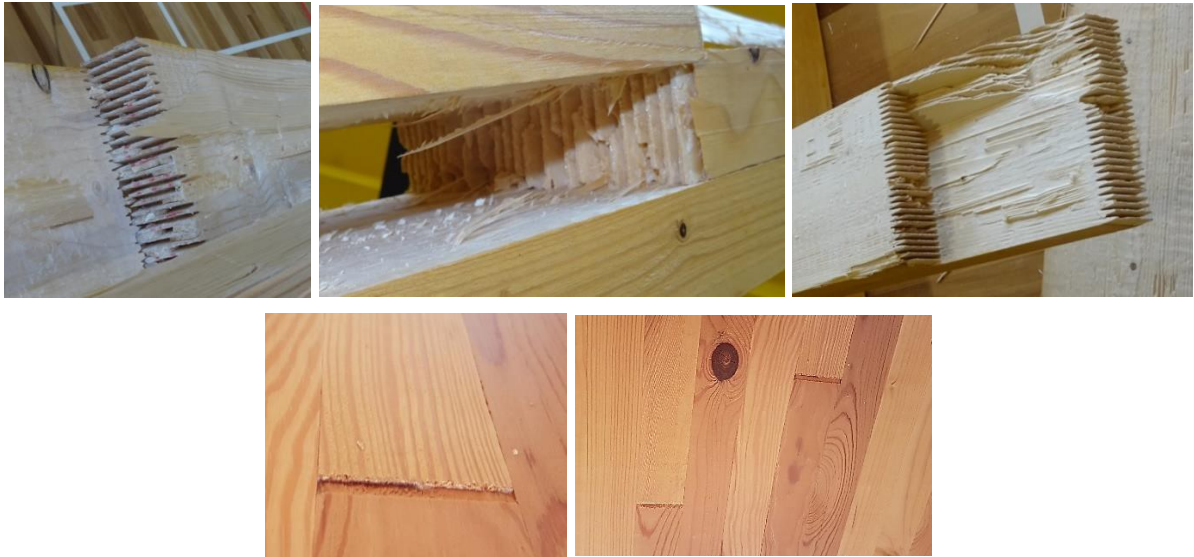
A apreciação visual dos destroços espalhados pelo chão e a reconstituição da parte inferior da viga acidentada permitiu concluir que a rotura ocorreu essencialmente ao longo de uma junta colada sensivelmente a meia altura da secção de meio vão. Evidenciou também problemas graves de colagem, com manifesta falta de cola e/ou de molhagem das superfícies dessa e de muitas outras lamelas e *finger-joints* (Figura 15).

Foram observados em todas as vigas sinais de delaminação das juntas coladas, em alguns casos ao longo de vários metros, bem como muitos *finger-joints* deficientemente colados (as duas superfícies do entalhe parecem não estar em contacto e não há sinais de exsudação de cola). Em alguns pontos das vigas observou-se também uma concentração de *finger-joints* com estas deficiências nas imediações de uma mesma secção transversal.

Figura 15. Juntas de colagem com falta de cola e ligações (*finger-joints*) abertas

Os ensaios conduzidos em laboratório confirmaram haver deficiências de colagem das lamelas da parte da viga que se destacou. Com efeito, nenhuma das juntas coladas ensaiadas cumpria as exigências estabelecidas na EN 14080 [1], em termos de resistência à delaminação ou de resistência ao corte da junta colada, sendo particularmente críticas as percentagens de rotura coesiva da cola e de rotura adesiva entre a cola e a madeira, em muitos casos francamente acima do permitido pela norma.

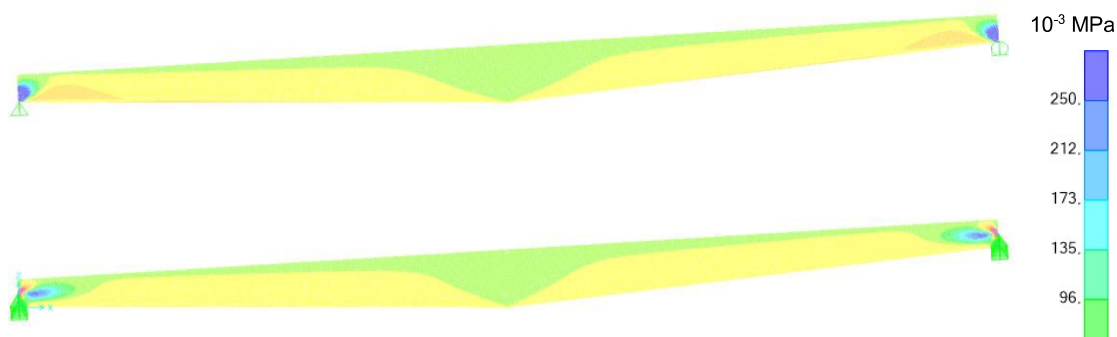
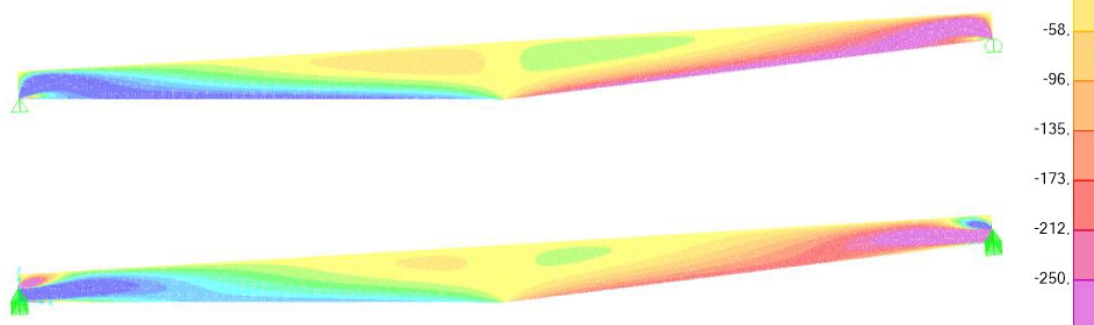
Os resultados da modelação mostram que ocorrem tensões de tração perpendicular às fibras na zona do cume da viga, sob a ação do vento, e tensões tangenciais significativas na face inferior. Confirmam também um aumento da flecha e um agravamento das tensões atuantes na hipótese de viga simplesmente apoiada (Figura 17 e Figura 18). No entanto, mesmo nessa hipótese mais conservativa, são verificadas as condições de segurança estabelecidas em [2] relativamente ao dimensionamento da viga face ao estado limite último de rotura (assumindo que o material tivesse um comportamento adequado).

Figura 17. S22: Tensões perpendiculares às fibras – apoios rotulados (em cima) e parcialmente encastrados (em baixo) – Combinação C5

Figura 18. S12: Tensões tangenciais às fibras – apoios rotulados (em cima) e parcialmente encastrados (em baixo) – Combinação C5

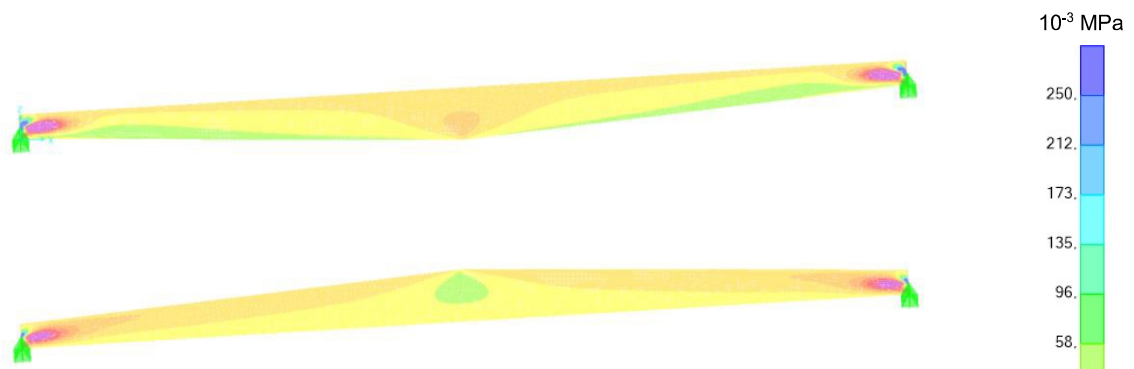
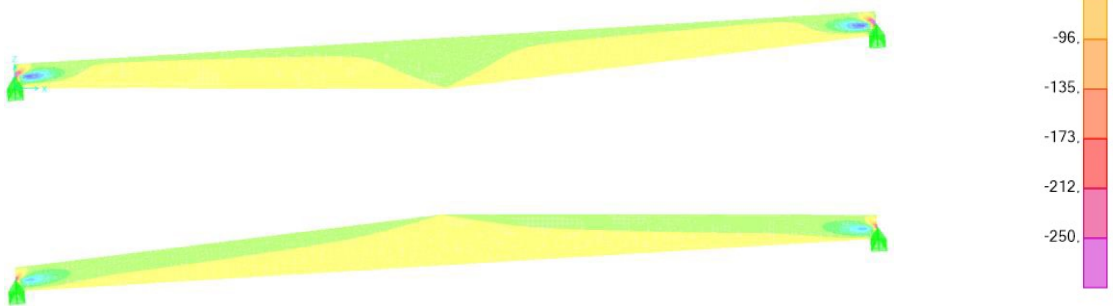
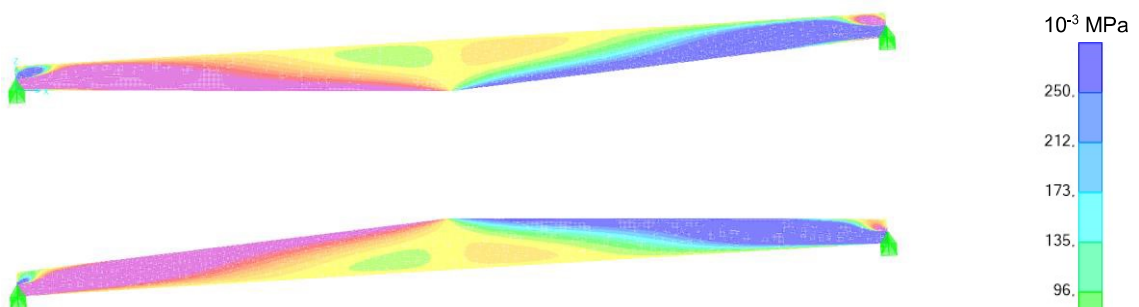
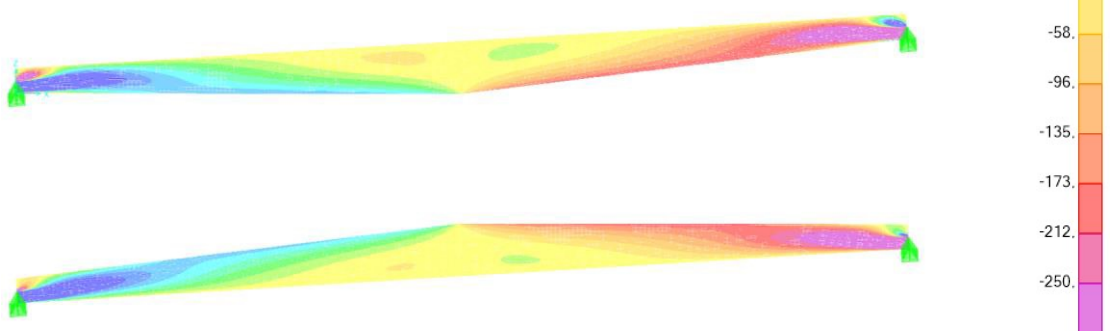
Figura 19. S22: Tensões perpendiculares às fibras – viga real (em cima) e viga invertida (em baixo) apoios parcialmente encastrados – Combinação C2

Figura 20. S22: Tensões perpendiculares às fibras – viga real (em cima) e viga invertida (em baixo) apoios parcialmente encastrados – Combinação C5

Figura 21. S12: Tensões tangenciais às fibras – viga real (em cima) e viga invertida (em baixo) apoios parcialmente encastrados – Combinação C2

Figura 22. S12: Tensões tangenciais às fibras – viga real (em cima) e viga invertida (em baixo) apoios parcialmente encastrados – Combinação C5

Com base nas simulações realizadas, verifica-se que a adoção da geometria de viga invertida utilizada no caso em estudo (cumeeira voltada para baixo) implica um agravamento de flechas e esforços atuantes, nomeadamente o aumento de trações perpendiculares às fibras, para as combinações de ações regulamentares, em particular para a combinação que inclui a ação do vento. Além disso, esta opção, embora permitida pelo Eurocódigo 5, potencia que eventuais roturas ocorridas em juntas abaixo da linha entre apoios ocasionem o destacamento e colapso de material, o que ocorreu na prática face à excepcionalmente baixa resistência dos elementos, ao corte e à tração perpendicular às fibras, resultado da fraca resistência das juntas coladas.
