# REQUALIFICAÇÃO DE ESPAÇO MUSEOLÓGICO: O CASO DAS GRUTAS ANTRÓPICAS DE LAPAS

## REQUALIFICATION OF MUSEUM SPACE: THE CASE OF THE ANTHROPOGENIC CAVES OF LAPAS

Barroso, Madalena; *Laboratório Nacional de Engenharia Civil, Lisboa, Portugal, mbarroso@lnec.pt*  
Jeremias, Filipe; *Laboratório Nacional de Engenharia Civil, Lisboa, Portugal, ftelmo@lnec.pt*  
Simões, Jorge; *C. Municipal de Torres Novas, Torres Novas, Portugal, Jorge.Simoes@cm-torresnovas.pt*  
Fernandes, João; *C. Municipal de Torres Novas, Torres Novas, Portugal, Joao.Paulo@cm-torresnovas.pt*

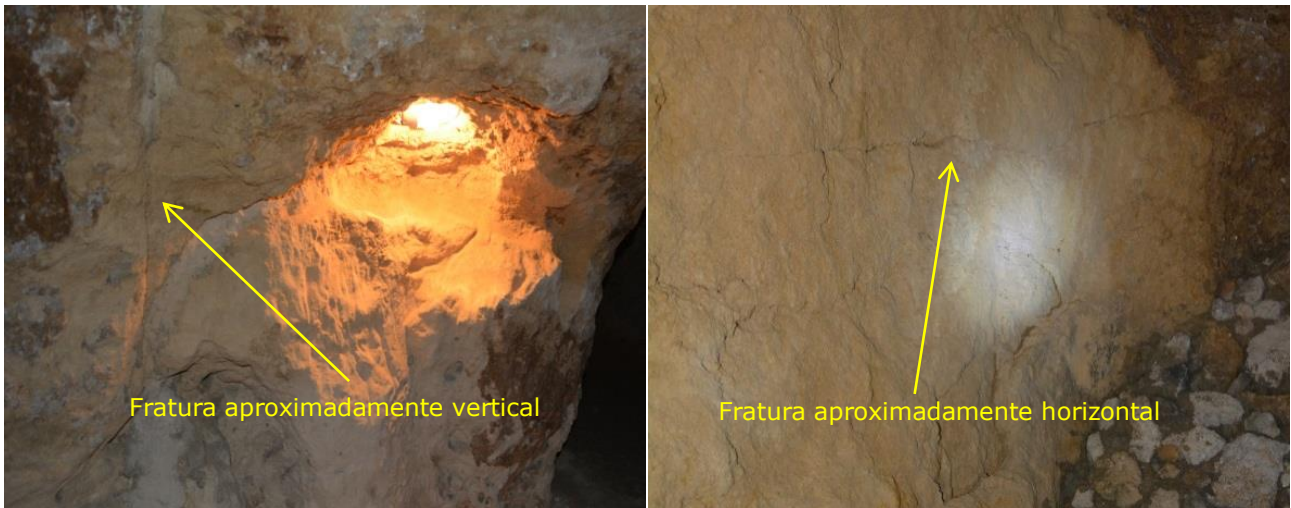
O maciço apresenta-se pouco fraturado, observando-se que as fraturas se desenvolvem, sobretudo, paralelamente ao teto e à face das paredes da gruta (Figura 7), em resultado da descompressão do maciço rochoso devido à escavação das galerias.

Figura 7 – Exemplos de fraturas reconhecidas no maciço rochoso

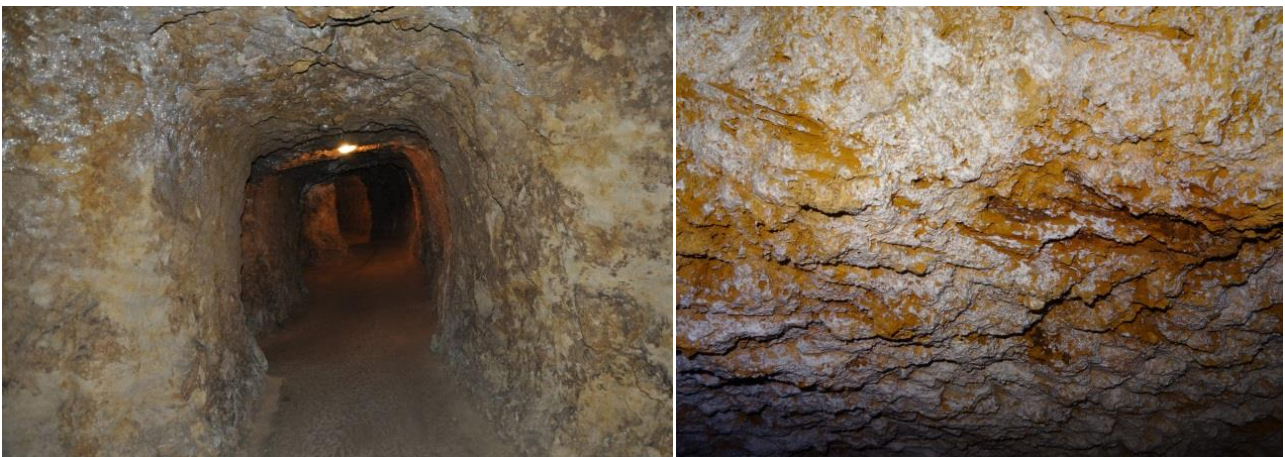
Observou-se, igualmente, que o maciço, embora facilmente escavável, se encontrava pouco alterado, à exceção de uma camada superficial, onde, por vezes, é possível observar uma película de cor acinzentada ou esbranquiçada, provavelmente resultante da precipitação de minerais de natureza carbonatada na superfície das paredes da gruta (Figura 8), e nas imediações das descontinuidades. Foram, também, reconhecidas algumas cicatrizes no maciço, relativas a desprendimentos e queda de blocos de rocha (Figura 9).

Figura 8 – Exemplos de alteração superficial no maciço rochoso

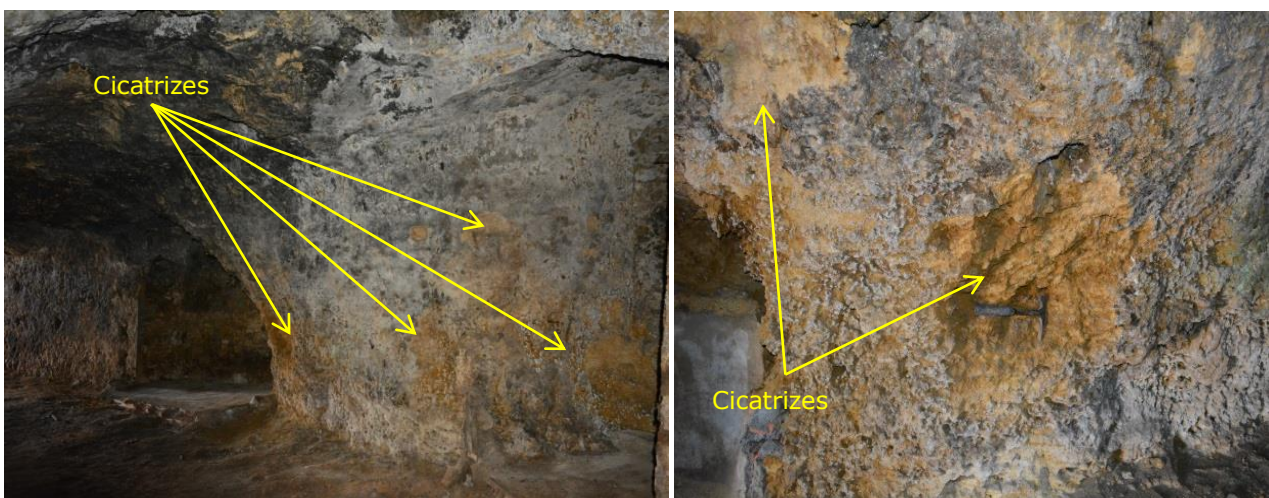
Figura 9 – Exemplos ilustrativos de desprendimentos ocorridos nas paredes

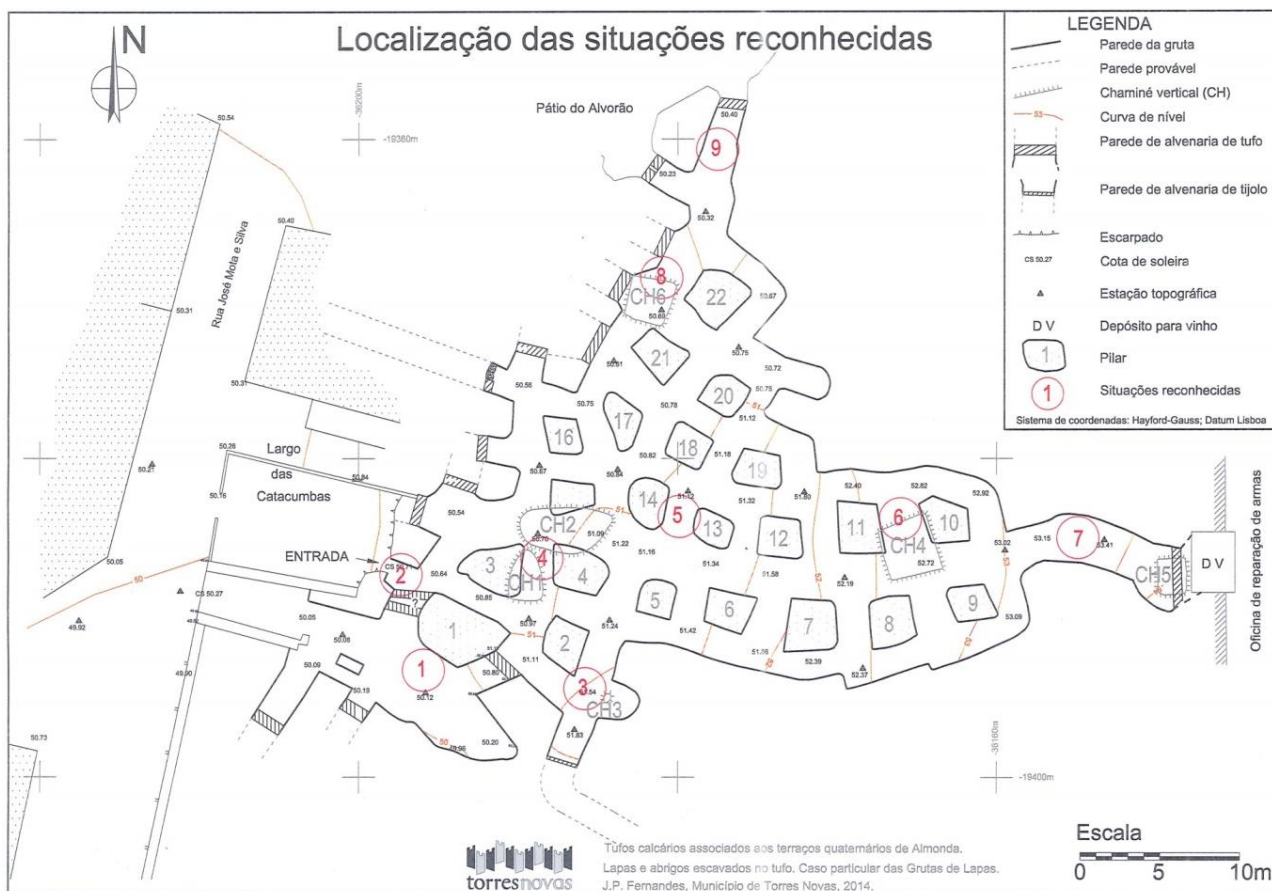
Na Figura 10 indicam-se os locais cartografados no reconhecimento com maiores riscos para a utilização das grutas como espaço museológico e no Quadro 1 apresentam-se o correspondente diagnóstico e as medidas recomendadas para a minimização dos riscos identificados.

Figura 10 – Localização das principais situações reconhecidas (a vermelho)

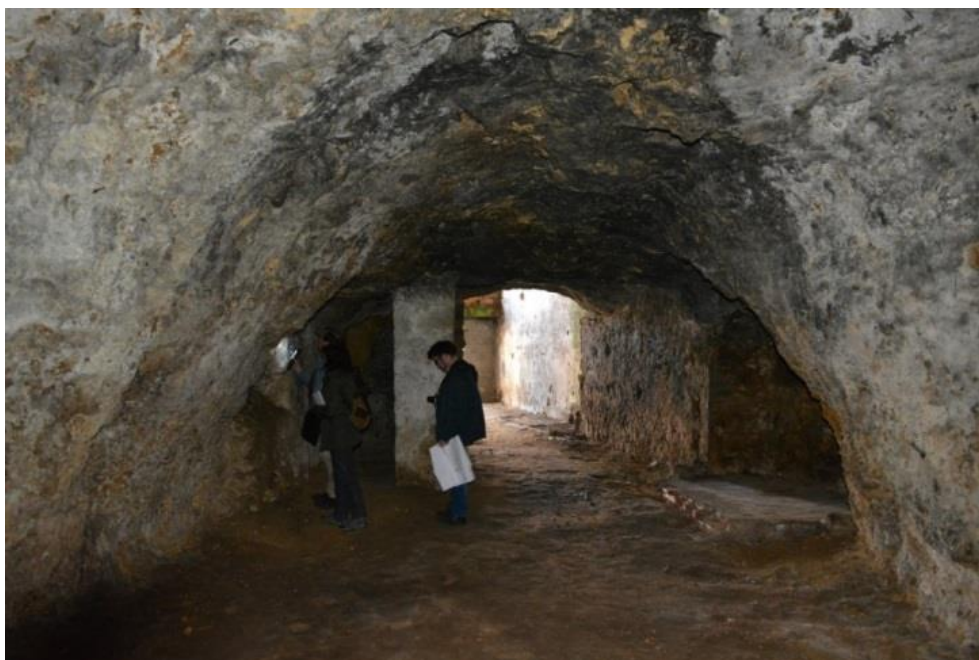
Localização (Figura 10)	Caracterização e diagnóstico	Medidas recomendadas
Zona 1	<ul style="list-style-type: none"> <li>Alteração superficial do maciço no teto e nas paredes, evidenciada pela cor acinzentada da camada superficial (Figura 11); presença de pequenas cicatrizes resultantes do desprendimento e queda de pequenos volumes de rocha do teto e das paredes.</li> <li>Fratura no teto, junto à entrada.</li> <li>Pavimento irregular.</li> </ul>	<ul style="list-style-type: none"> <li>Acompanhamento da evolução da fratura existente no teto junto à entrada, mediante a colocação de fissurómetro.</li> <li>Regularização do pavimento nesta zona.</li> </ul>
Zona 2	<ul style="list-style-type: none"> <li>Ocorrência de litologias com variações em termos da sua granularidade e do seu grau de cimentação (Figura 12a), exibindo as de granularidade mais fina comportamento friável, desagregando-se com facilidade entre os dedos.</li> <li>Existência de cicatrizes (Figura 12b), originando, por vezes, cavidades no maciço (Figuras 12c), resultantes de desprendimentos e queda de pequenas placas de rocha.</li> <li>Identificação de potenciais zonas de desprendimentos de material rochoso das paredes e teto, sobretudo, nas zonas do maciço associadas a litologias com comportamento mais friável.</li> <li>Presença de raízes.</li> </ul>	<ul style="list-style-type: none"> <li>Estabilização das paredes e do teto mediante a remoção controlada, por meios manuais, de pequenos volumes/placas de maciço indicando condições de estabilidade muito precária.</li> <li>Corte das raízes.</li> </ul>

Figura 11 – Zona 1: vista da galeria de entrada

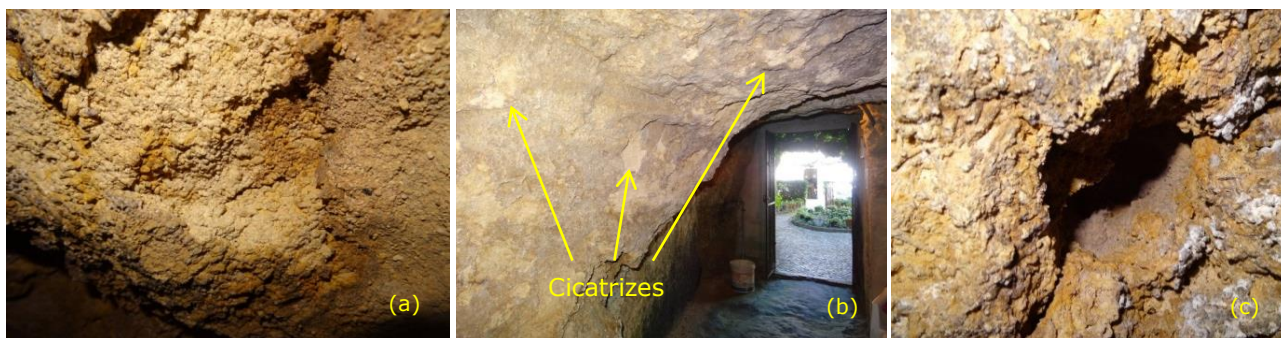
Figura 12 – Zona 2: vista geral das formações ocorrentes: (a) formação com granularidade mais grosseira; (b) formação com granularidade mais fina; (c) exemplo de cavidade resultante do destacamento de material rochoso

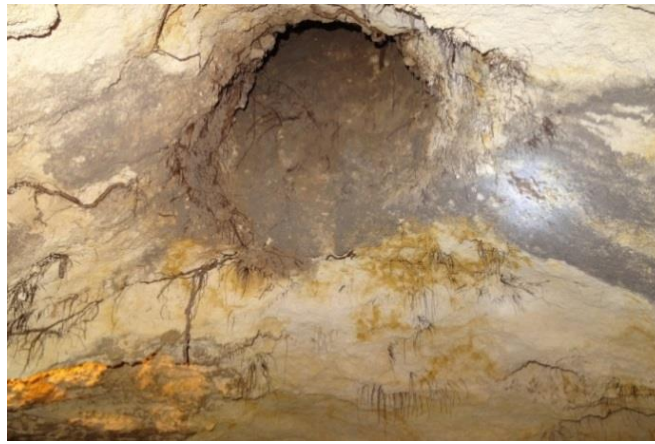
Zona 3	<ul style="list-style-type: none"> <li>Maciço muito descomprimido e desagregável junto à chaminé CH3 (Figura 13), sobretudo, devido à ação das raízes.</li> <li>Identificação de potenciais zonas de desprendimentos e queda de blocos de rocha do teto.</li> <li>Presença de raízes.</li> </ul>	<ul style="list-style-type: none"> <li>Vedação da zona adjacente à chaminé CH3 e interdição de circulação de pessoas, conforme indicado na Figura 21.</li> <li>Corte das raízes.</li> </ul>
Zona 4	<ul style="list-style-type: none"> <li>Identificação de potenciais zonas de desprendimentos e queda de material rochoso do teto e paredes das chaminés CH1 e CH2.</li> <li>Sobreescavação da base dos pilares 3, 4 e 15, sendo a reentrância neste último mais pronunciada (Figura 14a).</li> <li>Arco em pedra unindo CH1 e CH2 com fratura subvertical (Figura 15).</li> <li>Laje de betão, sob a residência do senhor pároco, com a armadura exposta (Figura 15).</li> <li>Presença de raízes.</li> </ul>	<ul style="list-style-type: none"> <li>Remoção dos materiais soltos.</li> <li>Vedação da zona adjacente às chaminés CH1 e CH2 e interdição da circulação de pessoas, conforme esquematizado na Figura 21.</li> <li>Acompanhamento da evolução da fratura subvertical identificada no arco em pedra unindo as chaminés CH1 e CH2 (Figura 15), mediante a colocação de fissurómetro.</li> <li>Revestimento da laje de betão de fundação com betão projetado com fibras, com coloração apropriada, com vista a ficar com um aspeto visual semelhante à zona envolvente.</li> <li>Proteção da base dos pilares com sobreescavação mediante o preenchimento das reentrâncias com pedra argamassada, tal como efetuado no pilar apresentado na Figura 14b.</li> <li>Corte das raízes.</li> </ul>

Figura 13 – Zona 3: vista do maciço nas imediações da chaminé CH3

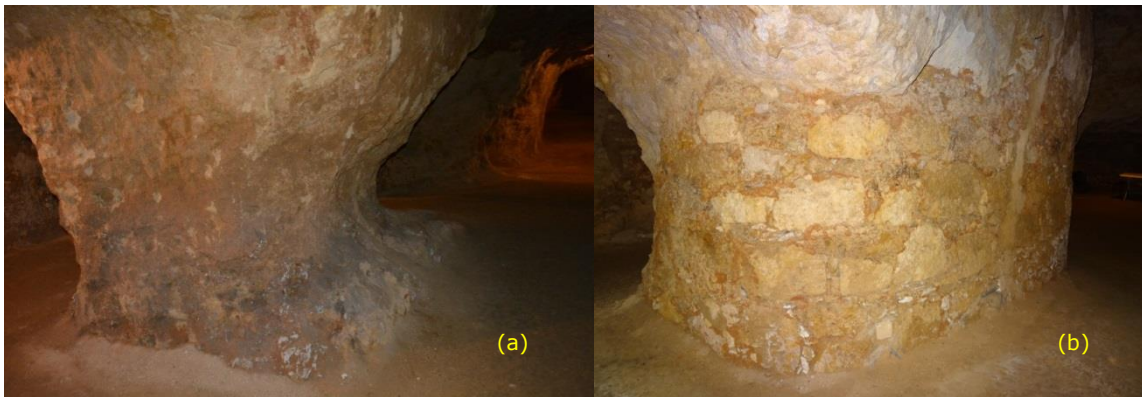
Figura 14 – Zona 4: (a) vista da base do pilar 15 com sobreescavação na sua parte inferior; (b) exemplo da proteção da base de um pilar com sobreescavação mediante o preenchimento das reentrâncias com pedra argamassada

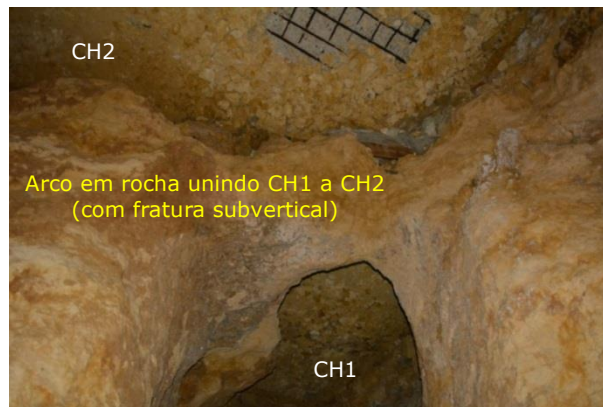
Figura 15 – Zona 4: vista das chaminés CH1 e CH2

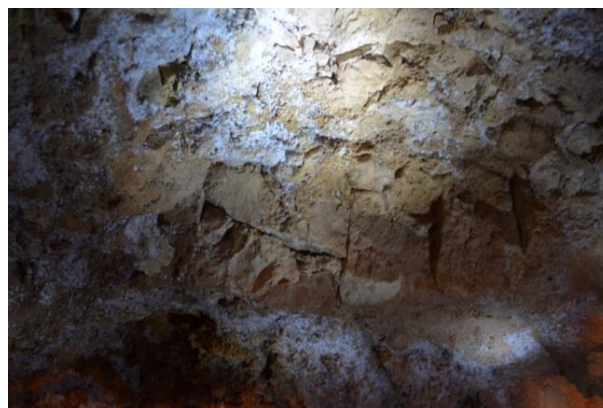
Zona 5	<ul style="list-style-type: none"> <li>Maciço descomprimido no teto, entre os pilares 13 e 14.</li> <li>Ocorrência de zonas do maciço exibindo maior grau de compartimentação com a individualização de blocos de rocha (Figura 16).</li> <li>Identificação de potenciais desprendimentos e queda de blocos de rocha do teto, em especial, associados às zonas do maciço exibindo maior grau de compartimentação.</li> </ul>	<ul style="list-style-type: none"> <li>Estabilização do teto mediante a remoção controlada, por meios manuais, de pequenos volumes/placas de maciço indicando condições de estabilidade muito precária.</li> <li>Revestimento das zonas mais descomprimidas do teto com betão projetado com fibras, com coloração apropriada, e com argamassa nas zonas de menor risco.</li> </ul>
Zona 6	<ul style="list-style-type: none"> <li>Potencial ocorrência de pequenos desprendimentos e queda de materiais das paredes da chaminé CH4.</li> <li>Ocorrência de cavidades junto à laje de betão do teto.</li> <li>Existência de uma cavidade de forma oval, junto à laje de betão existente no teto, parcialmente preenchida com pedra solta (Figura 17).</li> </ul>	<ul style="list-style-type: none"> <li>Regularização das paredes da chaminé CH4 mediante a remoção controlada, por meios manuais, de blocos soltos e em condições de estabilidade precária.</li> <li>Preenchimento das cavidades, existentes junto à laje de betão do teto, com betão projetado com fibras, com coloração apropriada.</li> <li>Limpeza e remoção dos materiais soltos presentes na cavidade de forma oval e seu preenchimento com pedra argamassada.</li> </ul>

Figura 16 – Zona 5: vista do maciço exibindo um maior grau de compartimentação com a individualização de blocos entre os pilares 13 e 14

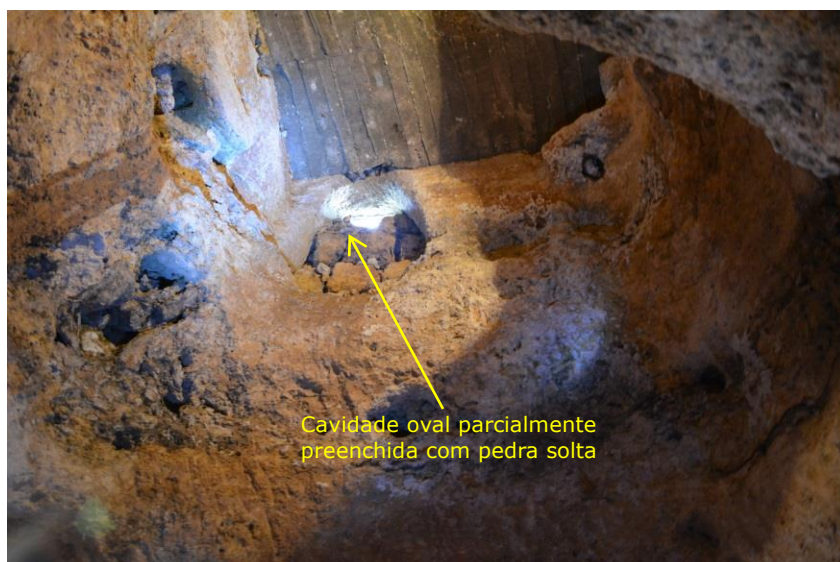
Figura 17 – Zona 6: vista do maciço nas imediações da chaminé CH4

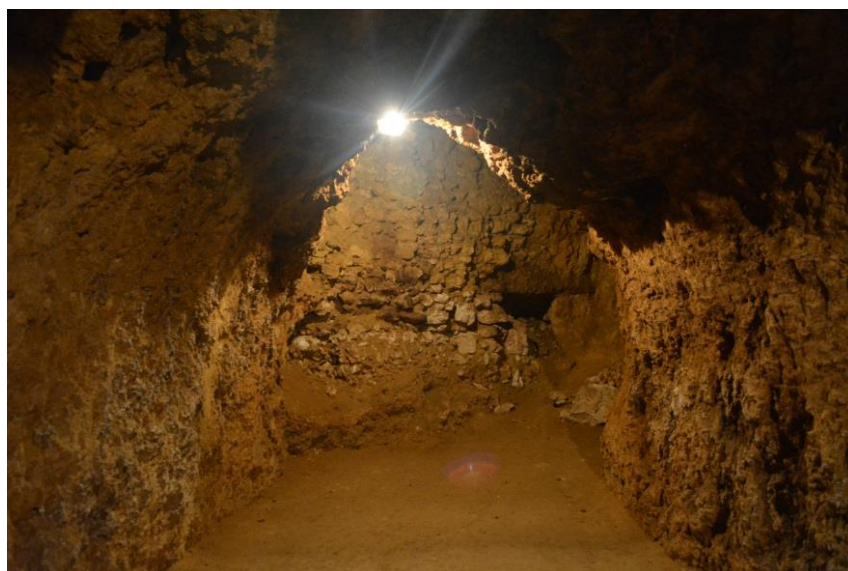
Zona 7	<ul style="list-style-type: none"> <li>Maciço rochoso muito descomprimido e desagregável na galeria de acesso ao depósito de vinho (DV) (Figura 18).</li> <li>Identificação de potenciais zonas de desprendimentos e queda de blocos de rocha do teto e das paredes.</li> </ul>	<ul style="list-style-type: none"> <li>Vedação da galeria de acesso ao DV, visando a interdição de circulação de pessoas, conforme esquematizado na Figura 21.</li> </ul>

Figura 18 – Zona 7: vista da galeria de acesso ao depósito de vinho (DV)

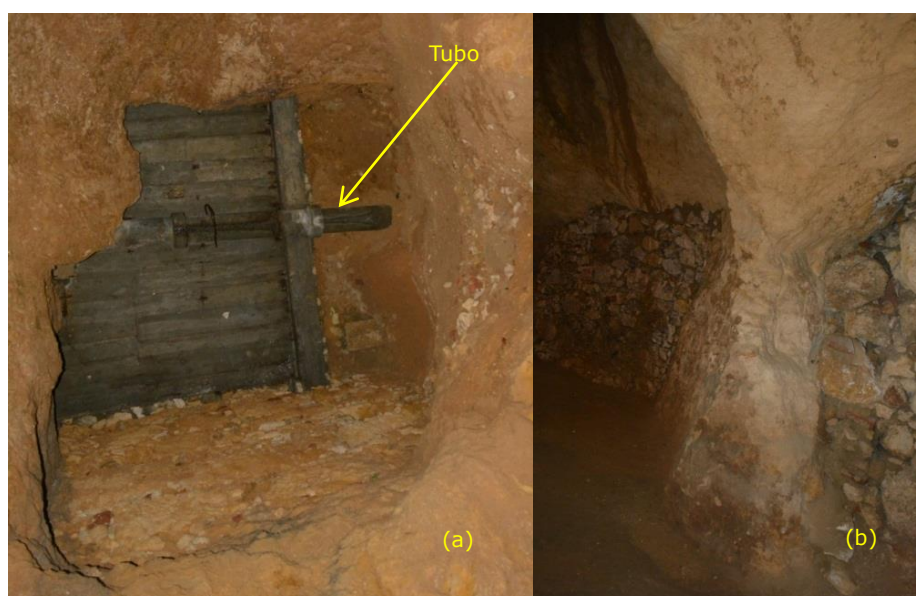
Localização (Figura 10)	Caracterização e diagnóstico	Medidas recomendadas
Zona 8	<ul style="list-style-type: none"> <li>Existência de um tubo sob a laje de betão, provavelmente para condução de águas pluviais, com fugas, causando escorrências ao longo das paredes, especialmente no inverno, segundo informação prestada pela CMTN (Figura 19a).</li> <li>Maciço com comportamento friável, muito descomprimido e desagregável no teto e na parede a oeste junto à chaminé CH6 (Figura 19b).</li> <li>Identificação de potenciais zonas de desprendimentos e queda de blocos de rocha do teto.</li> </ul>	<ul style="list-style-type: none"> <li>Reforço do teto da galeria entre a zona do vértice oeste do pilar 22 e a zona de maciço adjacente à parede de alvenaria localizada a norte da chaminé CH6, com elementos metálicos (cambotas), a definir em projeto específico.</li> <li>Reparação do tubo existente sob a laje de fundação, para eliminação das fugas.</li> <li>Vedação da zona junto à chaminé CH6 e interdição de circulação de pessoas, conforme esquematizado na Figura 21.</li> </ul>

Figura 19 – Zona 8: (a) vista do maciço nas imediações da chaminé CH6; (b) vista do maciço adjacente à parede de alvenaria a norte da chaminé CH6 que necessita de reforço mediante a aplicação de elementos metálicos

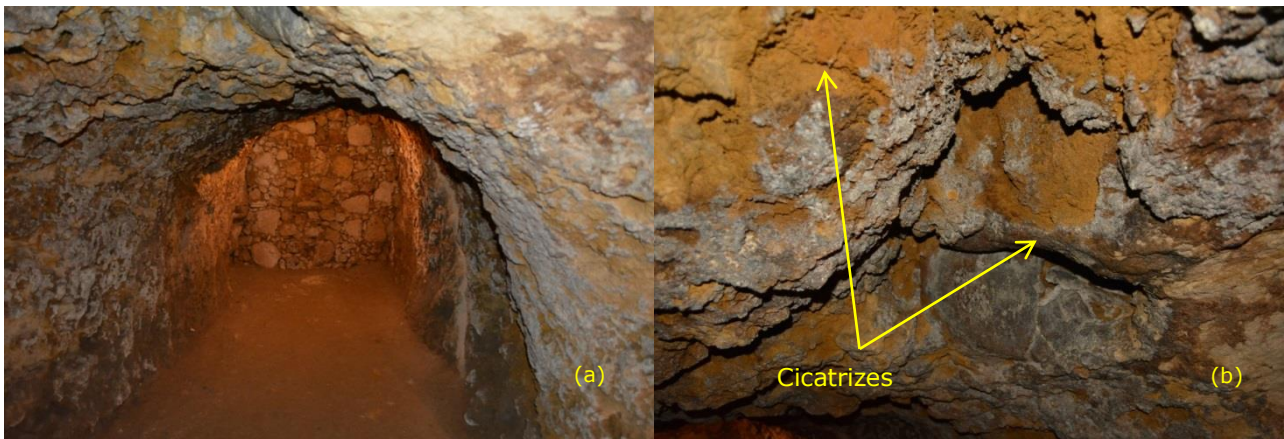
Zona 9	<ul style="list-style-type: none"> <li>Na parte nascente da galeria, o maciço apresenta granularidade fina, com comportamento friável, desagregando-se facilmente entre os dedos.</li> <li>No teto, observa-se a transição entre tufos de granularidade fina para mais grosseira (Figura 20a).</li> <li>Maciço com várias cicatrizes e cavidades resultantes do desprendimento e queda de blocos de rocha, designadamente na parte poente da galeria (Figura 20b).</li> <li>Identificação de potenciais zonas de desprendimentos e queda de blocos de rocha.</li> </ul>	<ul style="list-style-type: none"> <li>Na parte nascente da galeria – limpeza e remoção controlada, por meios manuais, dos blocos soltos e em condições de estabilidade precária presentes.</li> <li>Na parte poente da galeria – limpeza e remoção controlada, por meios manuais, dos blocos de rocha soltos e em condições de estabilidade precária, bem como o revestimento das zonas mais descomprimidas, designadamente no teto, com betão projetado com fibras, com coloração apropriada, e com argamassa nas zonas de menor risco.</li> </ul>

Figura 20 – Zona 9: (a) vista do maciço no teto; (b) exemplos de cicatrizes causadas pela queda de blocos de rocha

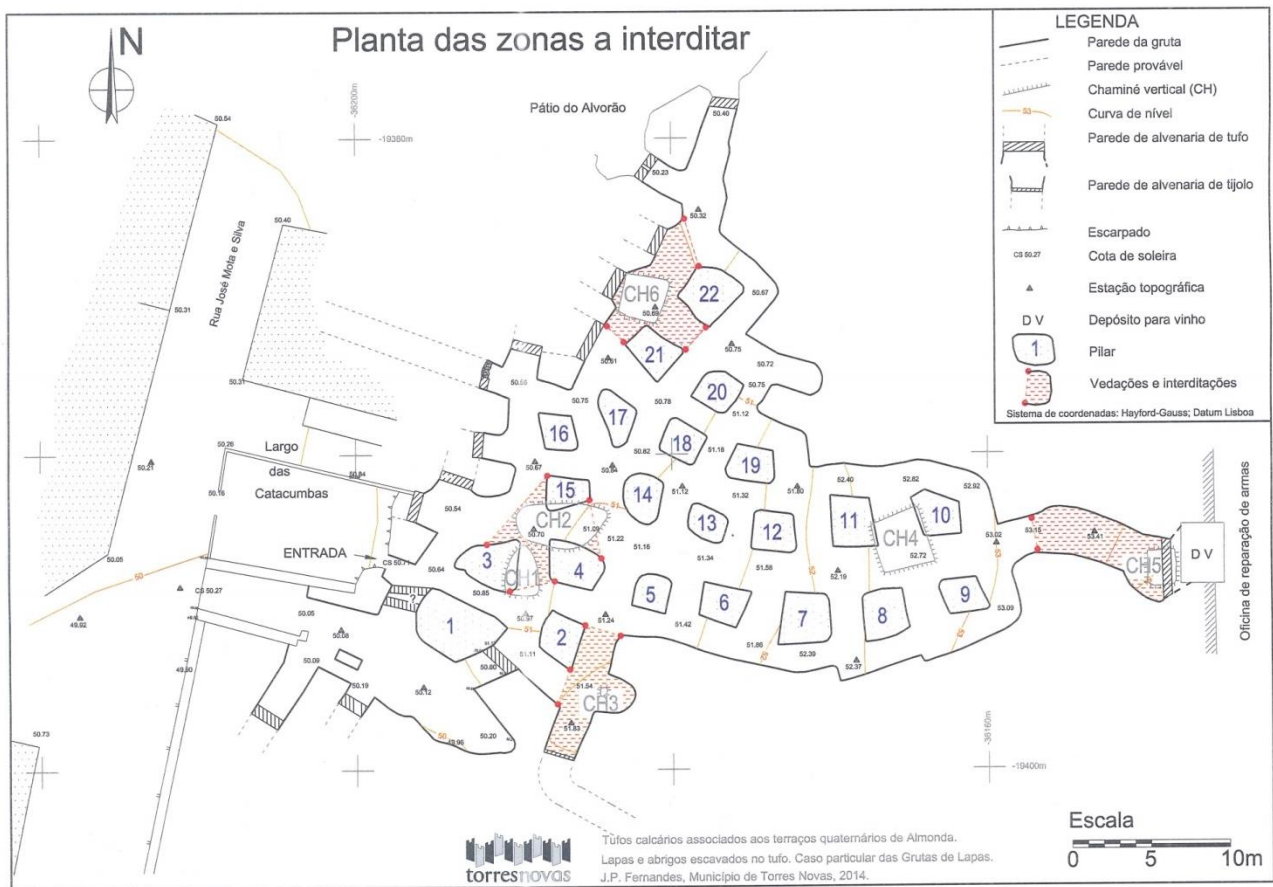
Figura 21 – Zonas a interditar à circulação de pessoas no interior das grutas
