# AVALIAÇÃO DA INTEGRIDADE DE ESTACAS DE BETÃO PELO MÉTODO DE DIAGRAFIA SÓNICA ENTRE FUROS

## CONCRETE PILE INTEGRITY EVALUATION BY CROSSHOLE METHOD

Mota, R. – *Assistente de Investigação do Laboratório Nacional de Engenharia Civil*

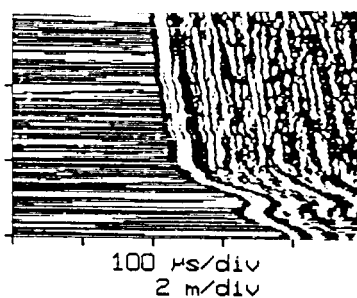
Uma situação que ocorre muitas vezes em obra é a da contaminação do betão, em especial na zona da ponteira das estacas. As anomalias identificadas nas diagrfias caracterizam-se por aumento do tempo de percurso e, conseqüentemente, redução da velocidade de propagação das ondas sónicas. Na figura 5 são apresentados alguns exemplos de diagrfias obtidas.

Fig. 5 – Diagrafias com anomalia acústica típica de contaminação do betão na zona da ponteira da estaca.

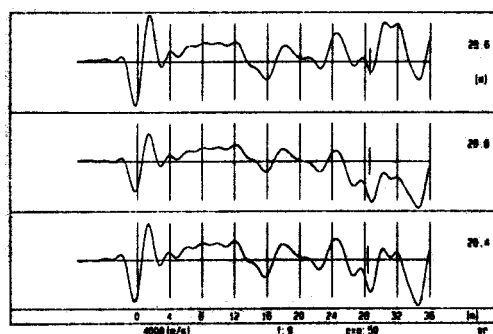
Fig. 7 - Ensaio pelo método sónico de eco da estaca apresentada na figura 6 a).

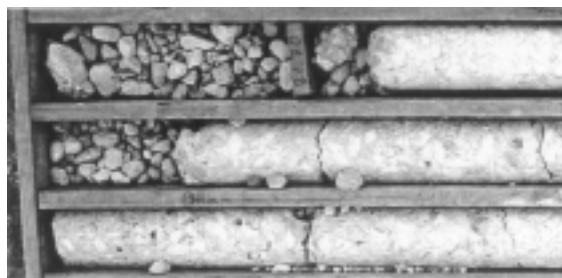
Fig. 8 – Testemunho da sondagem realizada ao corpo da estaca apresentada na figura 6 a).

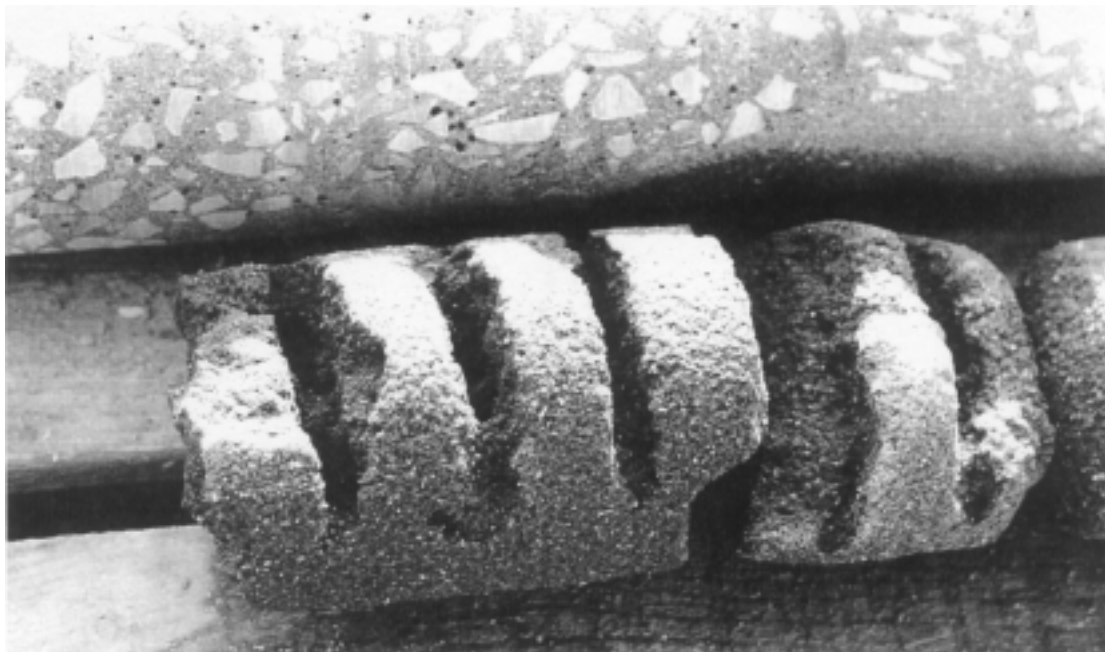
Fig. 10 – Parte dos testemunhos obtidos nas sondagens realizadas ao corpo da estaca.

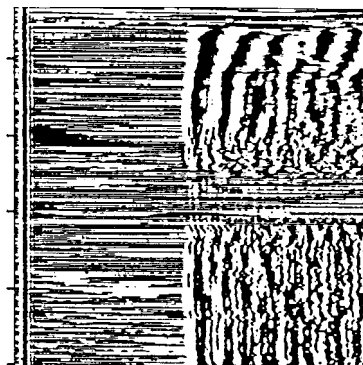
Em várias situações ocorreu descolamento do betão de tubos metálicos, devido, entre outras razões, a demolição da cabeça da estaca previamente à realização das diagrafias sónicas. Na figura 12 é apresentada como exemplo uma das diagrafias obtidas. A anomalia caracteriza-se, tal como foi descrito no caso anterior, por significativa diminuição da amplitude do sinal.

Fig. 12 - Diagrafia obtida numa estaca equipada com tubos metálicos.
