5º CONGRESSO LUSO-BRASILEIRO DE MATERIAIS  
DE CONSTRUÇÃO SUSTENTÁVEIS |  
CONGRESSO CONSTRUÇÃO 2024

## CARACTERIZAÇÃO E DIAGNÓSTICO DE ESTRUTURAS DE MADEIRA DO PALÁCIO NACIONAL DA AJUDA

Esta comunicação descreve um estudo conduzido pelo LNEC no Palácio Nacional da Ajuda, tendo em vista avaliar o estado de conservação e segurança de pavimentos de madeira, focando em particular o Toucador da Rainha e o Atelier do Rei na extremidade poente da Ala sul.

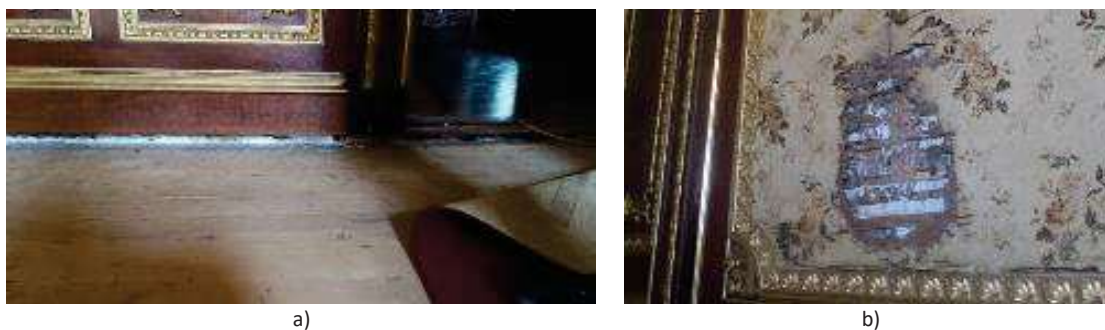
Foi aberta uma janela de inspeção no pavimento do Toucador da Rainha, através de corte pontual do soalho junto à parede interior paralela à fachada, na zona de maior abatimento do pavimento. Nesta zona, o afastamento vertical entre o rodapé e o soalho atingia cerca de 60 mm (Figura 1).

Figura 1 – Afastamento entre o pavimento e a parede interior no Toucador da Rainha (a) e sinais de infestação na parede interior norte (b)

- A observação do pavimento do Toucador da Rainha (Piso 1), que apresenta um abatimento considerável sob a parede interior (o qual atinge cerca de 60 mm na parede entre as duas portas) revelou a existência de duas ordens de vigas de madeira cruzadas, sob o soalho, a inferior com orientação este-oeste, assente sobre o embasamento irregular, e a superior com orientação norte-sul, com ligação às primeiras por entalhe e pregagem;

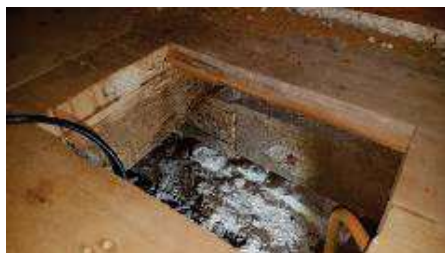
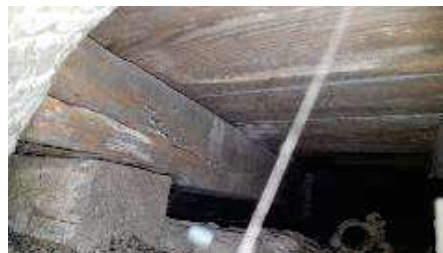
Nas zonas expostas, a 2ª ordem do vigamento, imediatamente abaixo do soalho, é constituída por vigas orientadas na direção norte-sul, com dimensões (11 x 7) cm e espaçamento entre eixos de 37 cm. A 1ª ordem de vigamento, orientada paralelamente à fachada, é constituída por vigas com a mesma secção transversal e espaçamento entre eixos de 120 cm apoiadas sobre o embasamento irregular ou em vão em alguns pontos.

A partir do orifício de ventilação, observou-se que a viga inferior, mais próxima da fachada, se encontra interrompida nessa zona, supostamente para facilitar a circulação de ar. Neste local, a base da caixa de ar (que coincide aproximadamente, com a parte inferior do orifício de ventilação) situa-se cerca de 57 cm acima da superfície da varanda adjacente.

Figura 2 – Estrutura do pavimento no Toucador da Rainha: a) vista a partir da janela de inspeção e b) vista a partir do orifício de ventilação na fachada

Pode igualmente observar-se o tarugamento das vigas superiores, a existência de entalhes nas ligações entre as duas ordens de vigas e a presença de cunhas de madeira sobre as vigas superiores, para nivelamento do soalho. Constatou-se também a presença de entulho diverso (pedras e pedaços de madeira) sobre o embasamento, sugerindo que o vigamento de primeira ordem terá uma base de apoio irregular. A caixa de ar tem altura muito variável, que pode atingir cerca de 50 cm em alguns pontos. Até onde foi possível observar, nas zonas de prospeção, as entregas das vigas na parede estavam secas e sem degradação significativa por fungos de podridão ou por insetos.

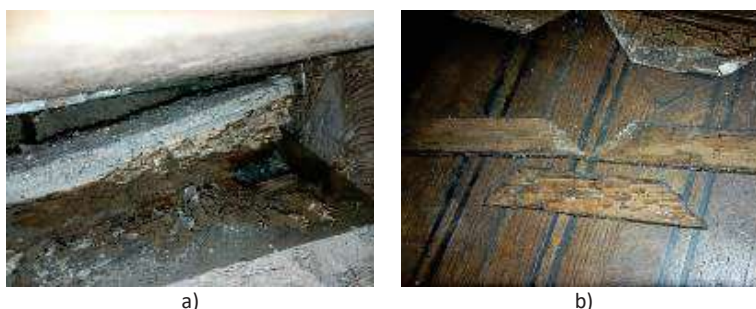
O ataque por térmitas verificado na parede do Toucador da Rainha já se encontrava inativo à data das visitas (Figura 2b). Através da janela de inspeção no Toucador da Rainha, foi possível comprovar o bom estado geral das vigas de suporte do pavimento, com sinais de ataques pontuais de caruncho pequeno, e alguns fungos de podridão, mas de extensão pouco assinalável. Um dos tarugos observado demonstrou sinais de ataque severo por térmita subterrânea (Figura 3a), sem responsabilidade no desnível observado. Na zona do WC foram detetados vestígios de térmitas subterrâneas, nos rodapés e pavimento da zona noroeste, onde está instalado o sanitário e bidé. Em nenhum local se verificou teor de água dos elementos de madeira acima dos 14 %, exceto nas caixilharias das janelas a sul, que, no entanto, não exibem sinais de agentes de degradação biológica.

No Atelier, foram identificados em algumas zonas do pavimento sinais de ataque inativo por térmita subterrânea e por caruncho pequeno (Figura 3b). O teor de água das peças de madeira do pavimento oscilava entre 11 % e 14 %, sendo mais elevado na zona onde as peças estavam levantadas devido à infiltração assinalada anteriormente (15 %).

Figura 3 – Vestígios de ataques por térmitas subterrâneas: a) tarugo observado através da janela de inspeção aberta no Toucador da Rainha e b) pavimento do Atelier do Rei.

- Na zona do WC da Rainha (e eventualmente do Atelier do Rei) é aconselhável verificar o estado do pavimento e das vigas de suporte, e avaliar a necessidade de substituição de elementos de madeira cujo nível de ataque por térmitas seja elevado e comprometa a função estrutural. A existir substituição, deverá ser feita por madeira tratada ou naturalmente durável.

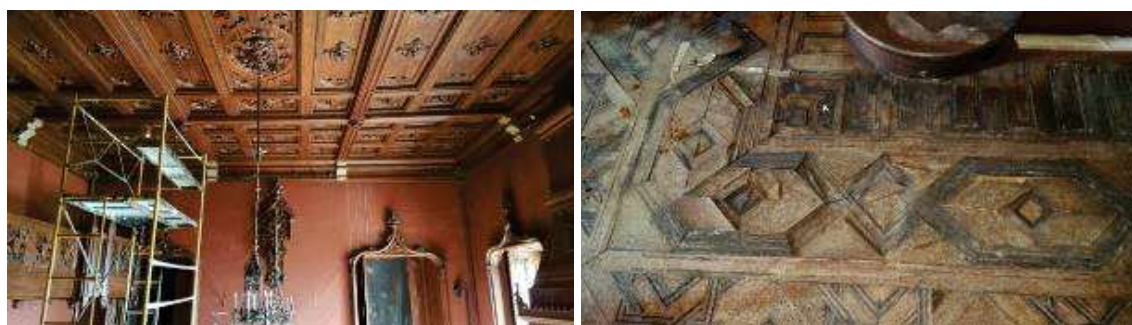
No Atelier do Rei foram observadas marcas antigas de infiltração de água na parede este (sob a zona de transição das coberturas originais) e os resultados de uma infiltração de água, ocorrida durante a construção da fachada poente, que danificou severamente o piso decorativo em madeira (Figura 4).

Figura 4 – Parede com sinais de escorrência antigos e pavimento degradado no Atelier do Rei

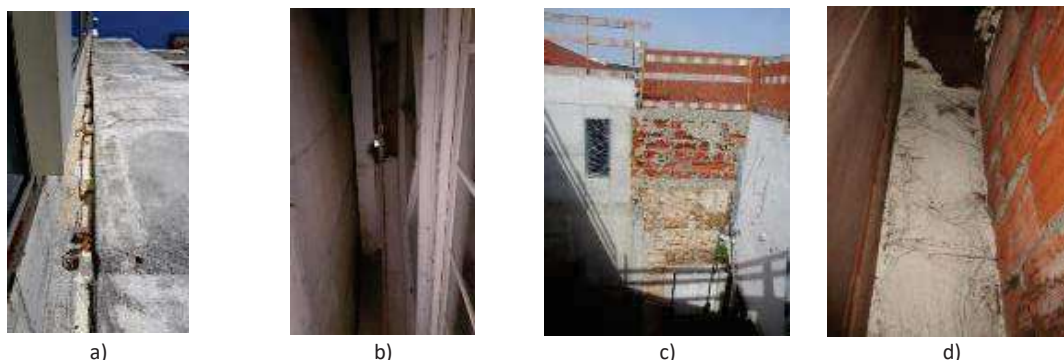
Verificou-se que a junta entre o edifício antigo e a nova Ala poente não foi concluída, permitindo a franca entrada de água entre os dois edifícios. Apesar disso, não foi detetada humidade nas paredes poente, quer no Atelier do Rei (Piso 3) quer no Toucador da Rainha (Piso 1), admitindo-se que a água infiltrada nessa junta de grandes dimensões (cerca de 12 cm de largura) seja encaminhada diretamente para os pisos inferiores. Além de persistirem diversas guardas provisórias precárias ao nível da cobertura, também as paredes do saguão partilhado pelas Alas sul e poente não foram concluídas, permitindo a infiltração de água para o interior do edifício, como é patente junto a uma janela emparedada do Atelier do Rei (Figura 5).

Figura 5 – Estado de conservação da envolvente: a) e b) junta entre a Ala poente e a Ala sul; c) paredes inacabadas no saguão poente e d) sinais de humidade na janela emparedada

- Embora a substituição das coberturas no extremo oeste da Ala sul tenha reduzido significativamente as infiltrações de água para o interior do PNA nesta zona, persistem algumas situações relacionadas com a falta de conclusão dos trabalhos iniciados em 2020/2021, que importa resolver, nomeadamente o reboco das paredes do saguão junto à fachada poente e o fecho da junta entre a fachada poente e a Ala sul;

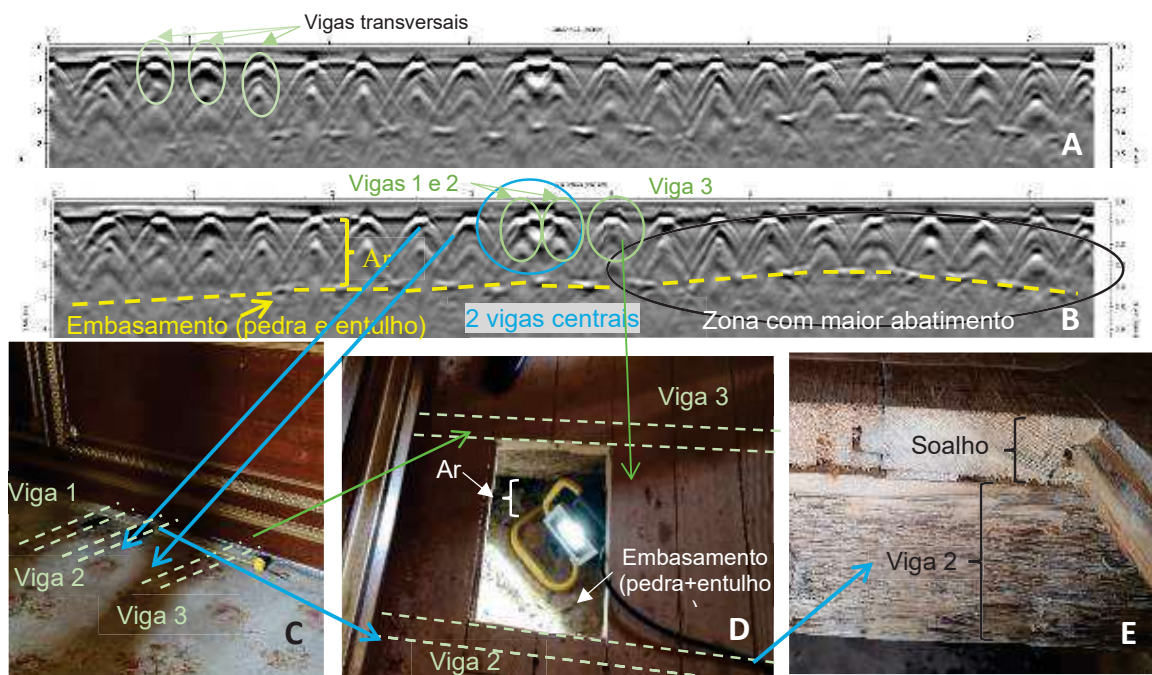
A Figura 7 e a Figura 8 apresentam exemplos dos resultados obtidos com o georadar no Toucador da Rainha. São apresentados três perfis, um longitudinal e dois transversais. Considerando  $k=4$  na equação (2), para a constante dielétrica na madeira (Rodrigues et al. 2021), e  $k=1$  para o ar, é, assim, possível estimar as espessuras do soalho e da viga superior, aos 3,6 m de distância do Perfil 1, representado através do radargrama apresentado na Figura 7, e as espessuras do soalho e do espaço de ar entre este e o embasamento no mesmo perfil, aos 3,8 m de distância (Quadro 1).

Figura 7 – Toucador da Rainha – resultados obtidos no chão, ao longo da parede. **A** – Radargrama obtido com a antena de 1,6 GHz no Perfil 1 (ver Figura 6); **B** – Radargrama com interpretação; **C** – Visualização da posição onde foram identificadas duas vigas transversais centrais (Vigas 1 e 2) com pequena separação entre si (as linhas a tracejado assinalam as posições das duas vigas e da Viga 3); **D** – Janela de inspeção, sendo visível a Viga 3; **E** – Viga 2, vista pela janela de inspeção

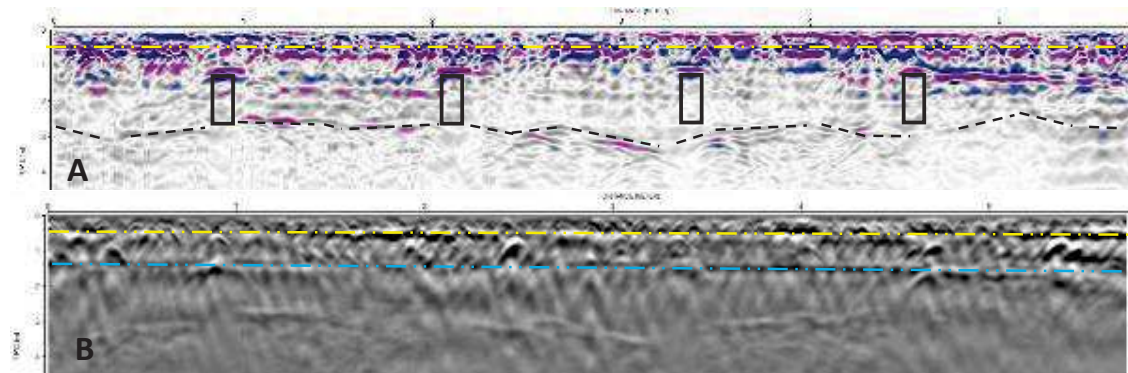
No Perfil 2, executado entre duas vigas superiores, foi possível identificar a posição das vigas longitudinais (inferiores), assim como o embasamento. No Perfil 3, executado 0,10 m ao lado, sobre uma viga superior, apenas é possível identificar a interface inferior desta viga e o embasamento. Nestes perfis a caixa de ar entre o soalho e o embasamento varia entre cerca de 32 cm e 44 cm.

Figura 8 – Toucador da Rainha – resultados obtidos no chão, perpendicularmente à parede. **A** – Radargrama interpretativo obtido no Perfil 2, perpendicular à parede e ao Perfil 1 (ver Figura 6), com início no ponto 0,30 m do Perfil 1; **B** – Radargrama com interpretação do Perfil 3, perpendicular à parede e com início no ponto 0,40 m do Perfil 1.

Nos registos obtidos no Toucador da Rainha foi possível identificar a localização das vigas de madeira de suporte do soalho. Verifica-se que a distância entre as vigas transversais é aproximadamente constante e igual a 37 cm, e a distância entre as vigas longitudinais é de cerca de 120 cm. Detetaram-se, ainda, as interfaces entre os vários materiais, o que permitiu estimar as espessuras do soalho, da viga superior e do espaço de ar sob o soalho até ao topo do embasamento (entre as vigas de madeira).

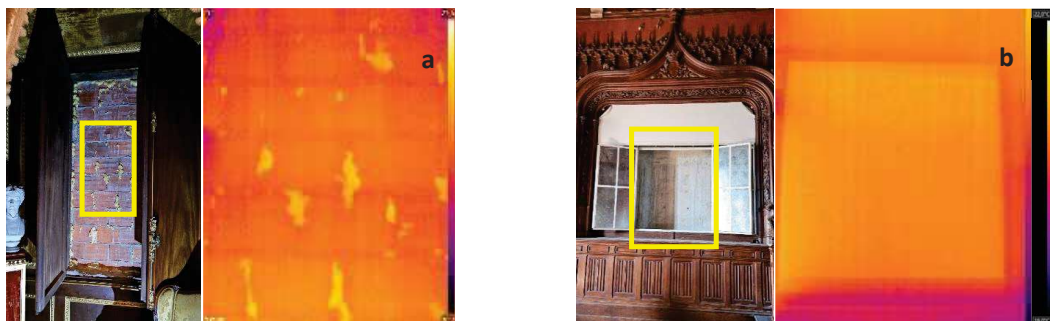
Face ao exposto, apresentam-se de seguida os resultados obtidos da análise termográfica efetuada (fotografia e termograma), respetivamente, na parede adjacente à Ala poente, em ambas as salas (Figura 10), e em paredes interiores dos mesmos espaços, onde anteriormente ocorreram sinais da presença de humidade (Figura 11).

Figura 10 – Fachada em contacto com a nova ala do Palácio:  
a) Toucador da Rainha (Piso 1); b) Atelier do Rei (Piso 3)

A análise das figuras anteriores permite concluir que, face aos diferentes padrões de temperaturas registados, não é detetável a presença de humidade nas áreas analisadas com o método termográfico. Salienta-se que este facto foi confirmado através de realização de medições pontuais com um humidímetro portátil. Registe-se ainda que na Figura 11b é possível identificar a estrutura de madeira de suporte do revestimento interior, através da utilização da termografia de infravermelhos.

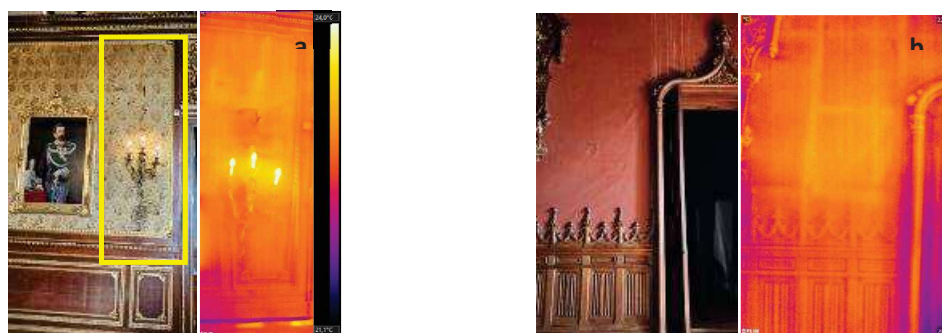
Figura 11 – Parede interior dos espaços analisados:  
a) Toucador da Rainha (Piso 1); b) Atelier do Rei (Piso 3)
