## CARACTERIZAÇÃO E DIAGNÓSTICO DE ESTRUTURAS DE MADEIRA DO PALÁCIO NACIONAL DA AJUDA

Esta comunicação descreve um estudo conduzido pelo LNEC no Palácio Nacional da Ajuda, tendo em vista avaliar o estado de conservação e segurança de pavimentos de madeira, focando em particular o Toucador da Rainha e o Atelier do Rei na extremidade poente da Ala sul.

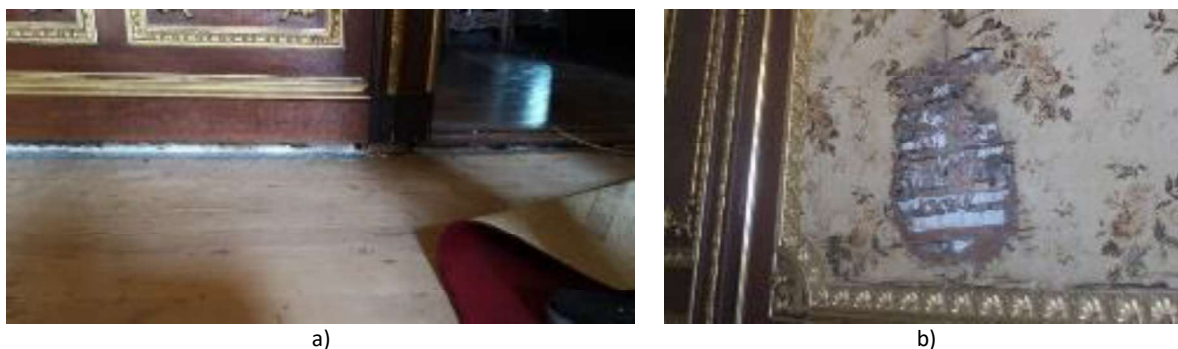
Foi aberta uma janela de inspeção no pavimento do Toucador da Rainha, através de corte pontual do soalho junto à parede interior paralela à fachada, na zona de maior abatimento do pavimento. Nesta zona, o afastamento vertical entre o rodapé e o soalho atingia cerca de 60 mm (Figura 1).

Figura 1 – Afastamento entre o pavimento e a parede interior no Toucador da Rainha (a) e sinais de infestação na parede interior norte (b)

O ataque por térmitas verificado na parede do Toucador da Rainha já se encontrava inativo à data das visitas (Figura 2b). Através da janela de inspeção no Toucador da Rainha, foi possível comprovar o bom estado geral das vigas de suporte do pavimento, com sinais de ataques pontuais de caruncho pequeno, e alguns fungos de podridão, mas de extensão pouco assinalável. Um dos tarugos observado demonstrou sinais de ataque severo por térmita subterrânea (Figura 3a), sem responsabilidade no desnível observado. Na zona do WC foram detetados vestígios de térmitas subterrâneas, nos rodapés e pavimento da zona noroeste, onde está instalado o sanitário e bidé. Em nenhum local se verificou teor de água dos elementos de madeira acima dos 14 %, exceto nas caixilharias das janelas a sul, que, no entanto, não exibem sinais de agentes de degradação biológica.

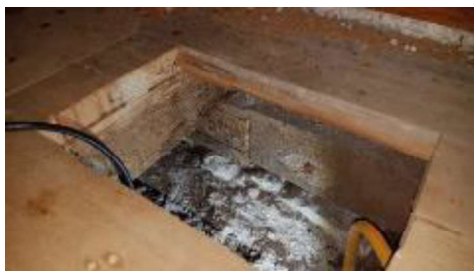
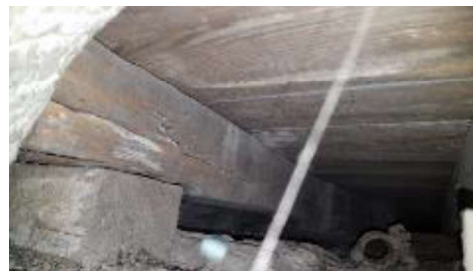
A partir do orifício de ventilação, observou-se que a viga inferior, mais próxima da fachada, se encontra interrompida nessa zona, supostamente para facilitar a circulação de ar. Neste local, a base da caixa de ar (que coincide aproximadamente, com a parte inferior do orifício de ventilação) situa-se cerca de 57 cm acima da superfície da varanda adjacente.

Figura 2 – Estrutura do pavimento no Toucador da Rainha: a) vista a partir da janela de inspeção e b) vista a partir do orifício de ventilação na fachada

Pode igualmente observar-se o tarugamento das vigas superiores, a existência de entalhes nas ligações entre as duas ordens de vigas e a presença de cunhas de madeira sobre as vigas superiores, para nivelamento do soalho. Constatou-se também a presença de entulho diverso (pedras e pedaços de madeira) sobre o embasamento, sugerindo que o vigamento de primeira ordem terá uma base de apoio irregular. A caixa de ar tem altura muito variável, que pode atingir cerca de 50 cm em alguns pontos. Até onde foi possível observar, nas zonas de prospeção, as entregas das vigas na parede estavam secas e sem degradação significativa por fungos de podridão ou por insetos.

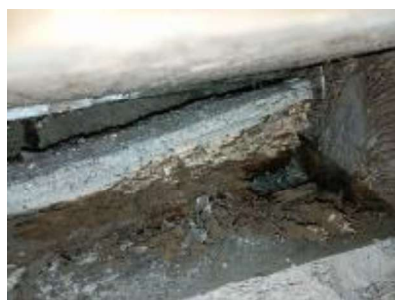
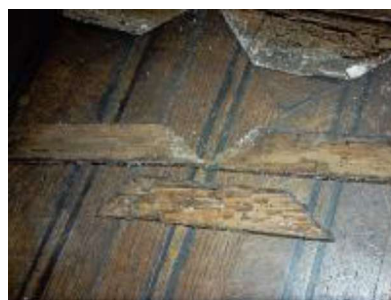
No Atelier, foram identificados em algumas zonas do pavimento sinais de ataque inativo por térmita subterrânea e por caruncho pequeno (Figura 3b). O teor de água das peças de madeira do pavimento oscilava entre 11 % e 14 %, sendo mais elevado na zona onde as peças estavam levantadas devido à infiltração assinalada anteriormente (15 %).

Figura 3 – Vestígios de ataques por térmitas subterrâneas: a) tarugo observado através da janela de inspeção aberta no Toucador da Rainha e b) pavimento do Atelier do Rei.

- Na zona do WC da Rainha (e eventualmente do Atelier do Rei) é aconselhável verificar o estado do pavimento e das vigas de suporte, e avaliar a necessidade de substituição de elementos de madeira cujo nível de ataque por térmitas seja elevado e comprometa a função estrutural. A existir substituição, deverá ser feita por madeira tratada ou naturalmente durável.

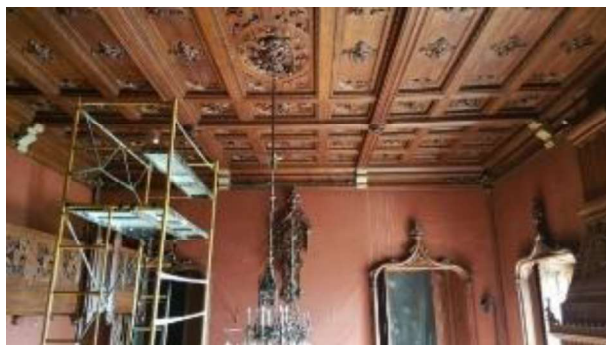
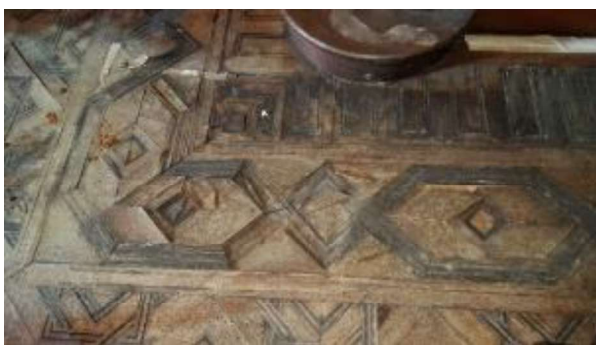
No Atelier do Rei foram observadas marcas antigas de infiltração de água na parede este (sob a zona de transição das coberturas originais) e os resultados de uma infiltração de água, ocorrida durante a construção da fachada poente, que danificou severamente o piso decorativo em madeira (Figura 4).

Figura 4 – Parede com sinais de escorrência antigos e pavimento degradado no Atelier do Rei

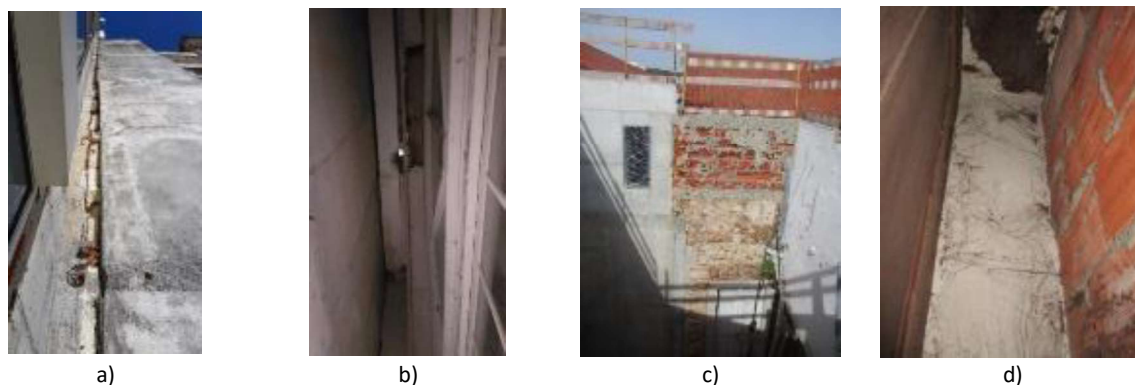
Verificou-se que a junta entre o edifício antigo e a nova Ala poente não foi concluída, permitindo a franca entrada de água entre os dois edifícios. Apesar disso, não foi detetada humidade nas paredes poente, quer no Atelier do Rei (Piso 3) quer no Toucador da Rainha (Piso 1), admitindo-se que a água infiltrada nessa junta de grandes dimensões (cerca de 12 cm de largura) seja encaminhada diretamente para os pisos inferiores. Além de persistirem diversas guardas provisórias precárias ao nível da cobertura, também as paredes do saguão partilhado pelas Alas sul e poente não foram concluídas, permitindo a infiltração de água para o interior do edifício, como é patente junto a uma janela emparedada do Atelier do Rei (Figura 5).

Figura 5 – Estado de conservação da envolvente: a) e b) junta entre a Ala poente e a Ala sul; c) paredes inacabadas no saguão poente e d) sinais de humidade na janela emparedada

- Embora a substituição das coberturas no extremo oeste da Ala sul tenha reduzido significativamente as infiltrações de água para o interior do PNA nesta zona, persistem algumas situações relacionadas com a falta de conclusão dos trabalhos iniciados em 2020/2021, que importa resolver, nomeadamente o reboco das paredes do saguão junto à fachada poente e o fecho da junta entre a fachada poente e a Ala sul;

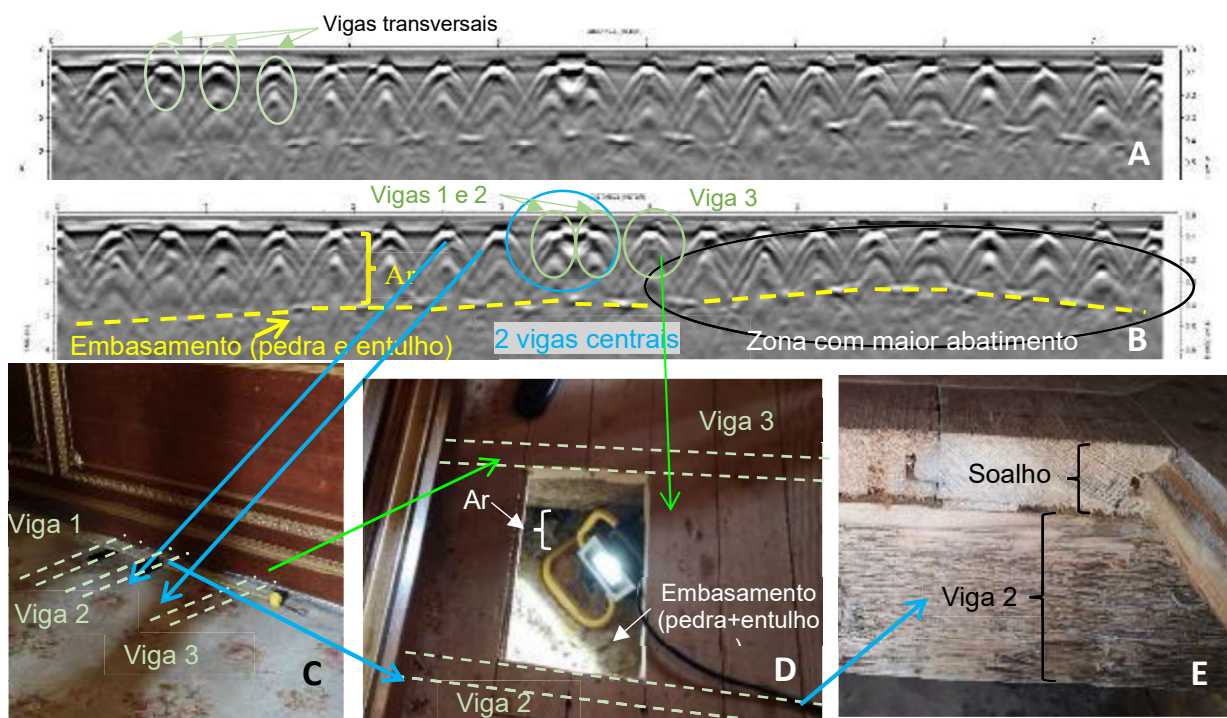
A Figura 7 e a Figura 8 apresentam exemplos dos resultados obtidos com o georadar no Toucador da Rainha. São apresentados três perfis, um longitudinal e dois transversais. Considerando  $k= 4$  na equação (2), para a constante dielétrica na madeira (Rodrigues et al. 2021), e  $k=1$  para o ar, é, assim, possível estimar as espessuras do soalho e da viga superior, aos 3,6 m de distância do Perfil 1, representado através do radargrama apresentado na Figura 7, e as espessuras do soalho e do espaço de ar entre este e o embasamento no mesmo perfil, aos 3,8 m de distância (Quadro 1).

Figura 7 – Toucador da Rainha – resultados obtidos no chão, ao longo da parede. **A** – Radargrama obtido com a antena de 1,6 GHz no Perfil 1 (ver Figura 6); **B** – Radargrama com interpretação; **C** – Visualização da posição onde foram identificadas duas vigas transversais centrais (Vigas 1 e 2) com pequena separação entre si (as linhas a tracejado assinalam as posições das duas vigas e da Viga 3); **D** - Janela de inspeção, sendo visível a Viga 3; **E** – Viga 2, vista pela janela de inspeção

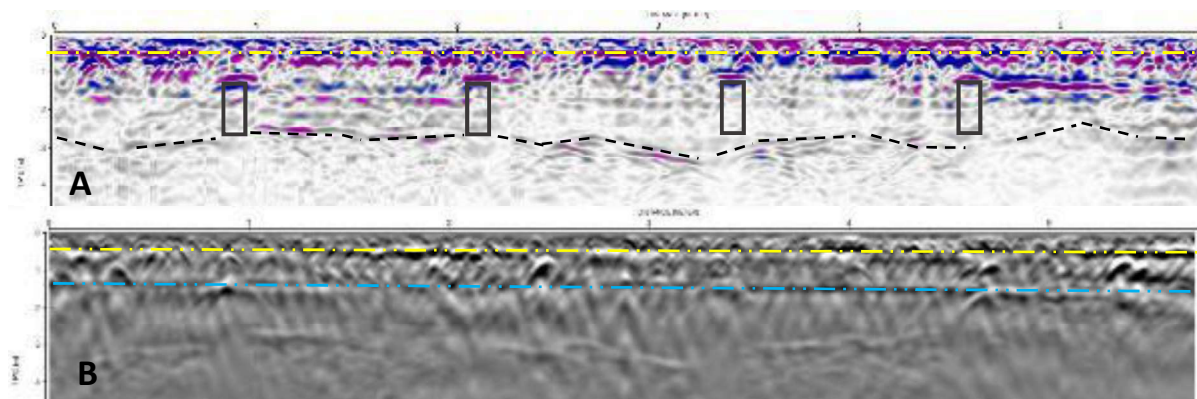
No Perfil 2, executado entre duas vigas superiores, foi possível identificar a posição das vigas longitudinais (inferiores), assim como o embasamento. No Perfil 3, executado 0,10 m ao lado, sobre uma viga superior, apenas é possível identificar a interface inferior desta viga e o embasamento. Nestes perfis a caixa de ar entre o soalho e o embasamento varia entre cerca de 32 cm e 44 cm.

Figura 8 – Toucador da Rainha – resultados obtidos no chão, perpendicularmente à parede. **A** – Radargrama interpretativo obtido no Perfil 2, perpendicular à parede e ao Perfil 1 (ver Figura 6), com início no ponto 0,30 m do Perfil 1; **B** – Radargrama com interpretação do Perfil 3, perpendicular à parede e com início no ponto 0,40 m do Perfil 1.

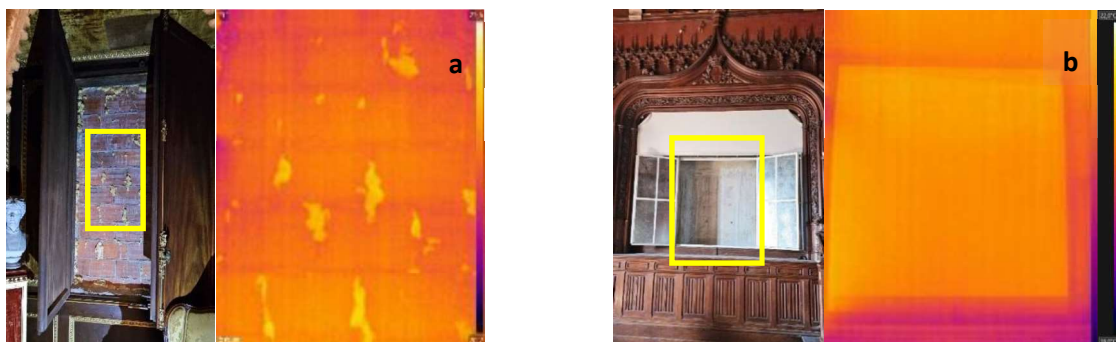
Figura 10 – Fachada em contacto com a nova ala do Palácio:  
a) Toucador da Rainha (Piso 1); b) Atelier do Rei (Piso 3)

A análise das figuras anteriores permite concluir que, face aos diferentes padrões de temperaturas registados, não é detetável a presença de humidade nas áreas analisadas com o método termográfico. Salienta-se que este facto foi confirmado através de realização de medições pontuais com um humidímetro portátil. Registe-se ainda que na Figura 11b é possível identificar a estrutura de madeira de suporte do revestimento interior, através da utilização da termografia de infravermelhos.

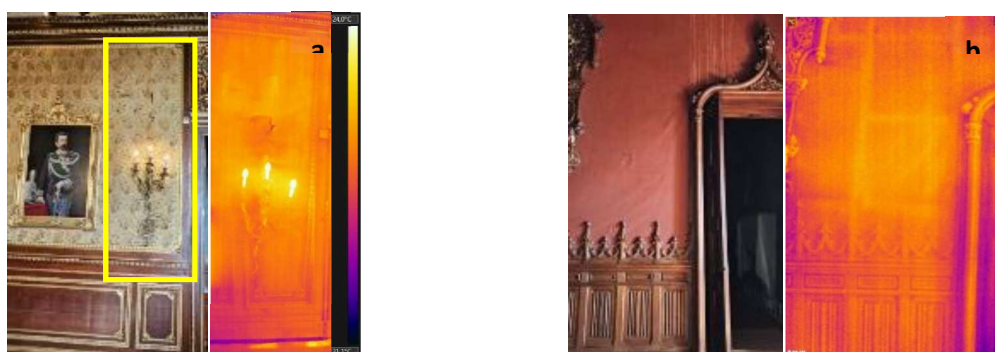
Figura 11 – Parede interior dos espaços analisados:  
a) Toucador da Rainha (Piso 1); b) Atelier do Rei (Piso 3)
