Laboratório Nacional de Engenharia Civil

**Avaliação preliminar das condições de segurança da barragem do
Lapão**

Relatório ??/2002 - NF

Lisboa, Janeiro de 2003

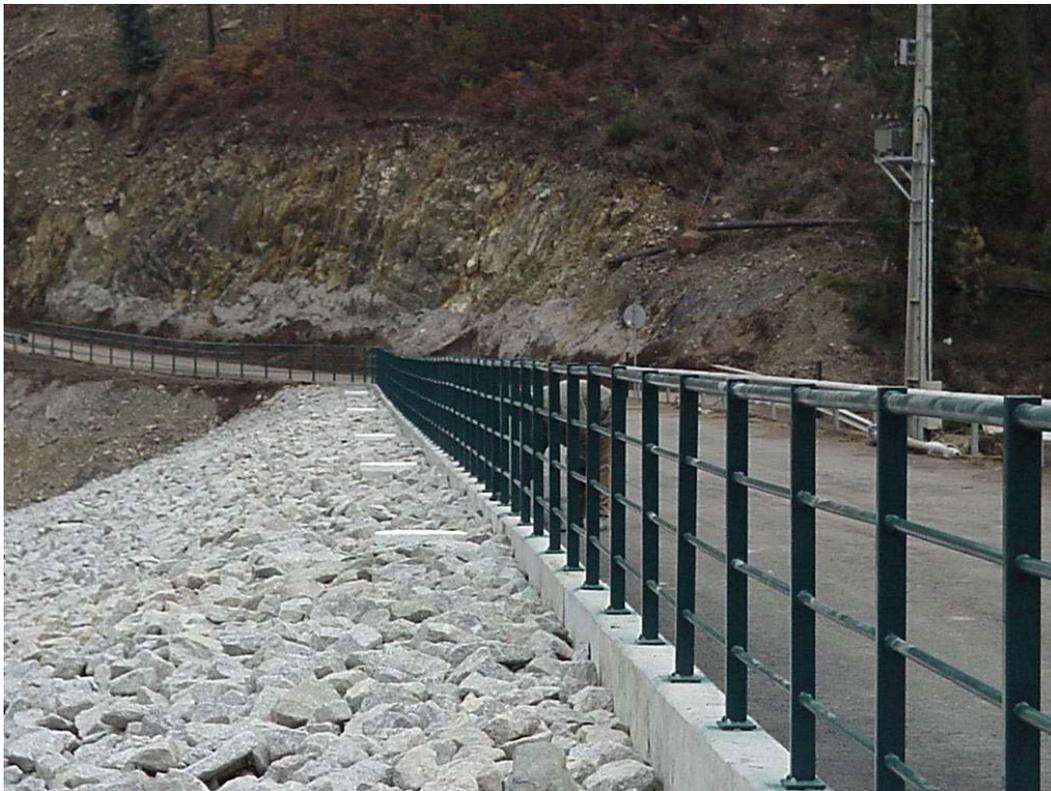
Na Fig. 1 apresenta-se o aspecto da guarda de montante em 13 de Dezembro de 2001, por ocasião da visita preliminar ao primeiro enchimento. Na Fig. 2 apresenta-se o aspecto da mesma zona no dia 2002/02/16, sensivelmente da mesma posição. Nesta data, a albufera encontrava-se à cota 211,4, apenas a 1,0 m do patamar de enchimento estabelecido no plano de primeiro enchimento (LNEC, 2001). Já havia sido detectado, em 2001/12/13 durante a inspecção prévia, uma depressão na guarda junto à ME mas que à data se supunha ser

Fig. 1 - Aspecto da guarda de montante (2001/12/13)

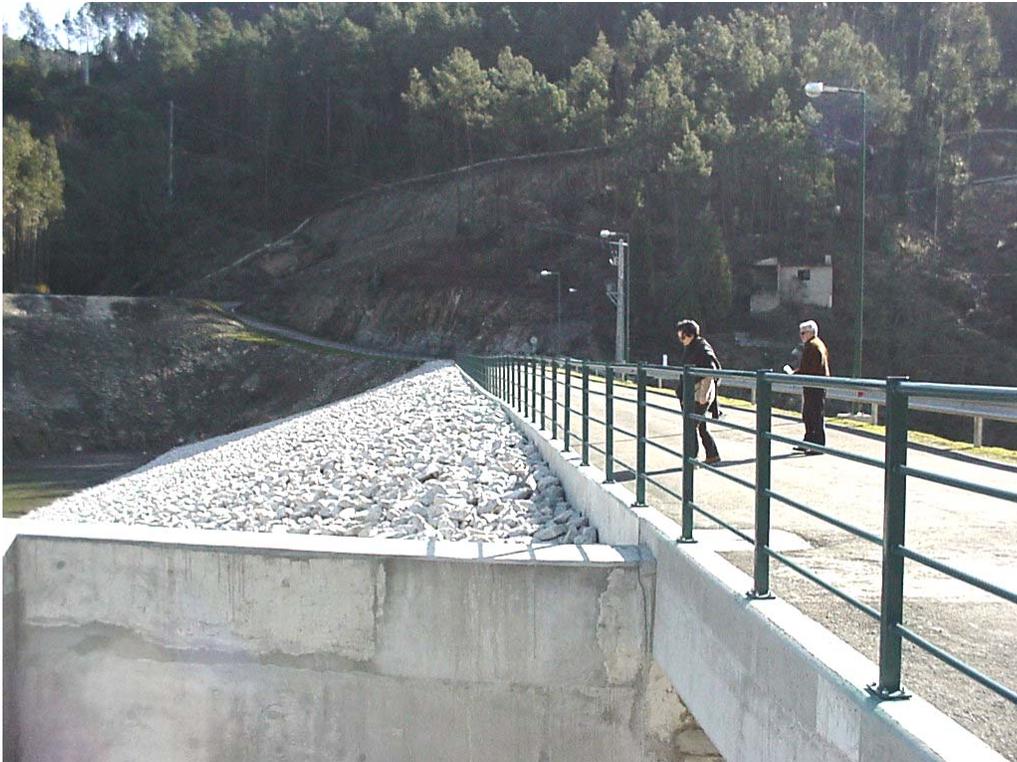
resultante de imperfeição na construção. Verifica-se afinal que essa depressão poderia já ser a manifestação de assentamentos pós construtivos que se agravaram com o início do primeiro enchimento e progrediram no sentido da MD. Para além desta manifestação de deslocamento vertical nota-se também haver rotação da guarda no sentido de montante (Fig. 3).

Fig. 2 - Aspecto da guarda de montante (2002/02/16)

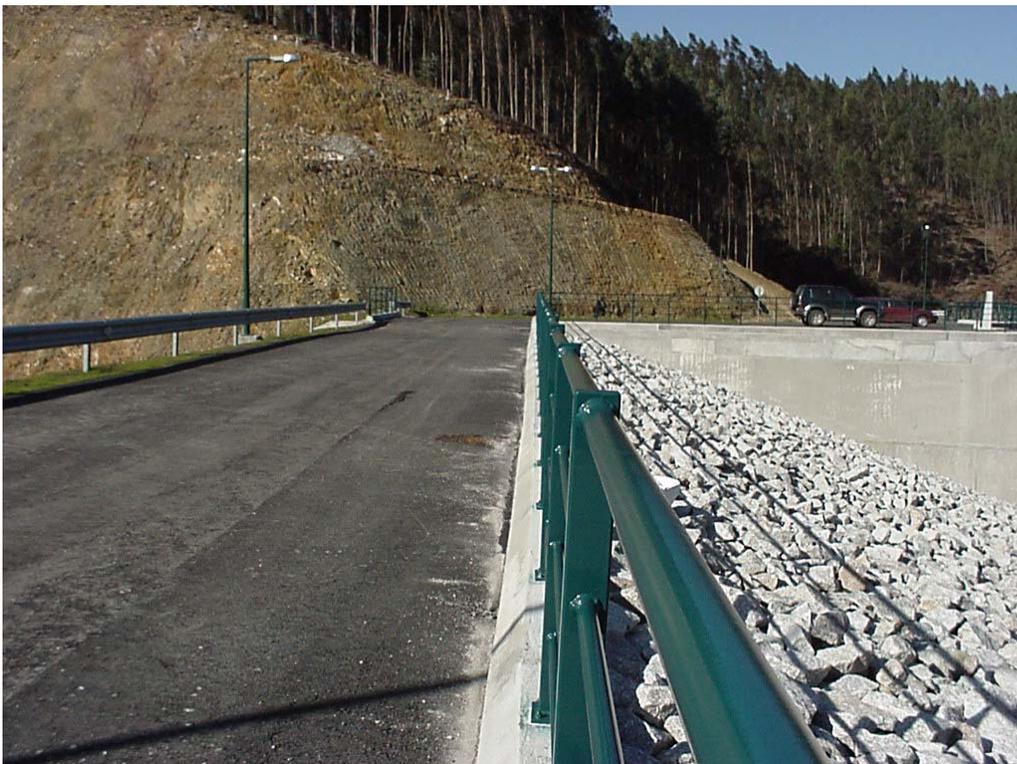
Fig. 3 - Aspecto da rotação da guarda de montante (2002/02/16)

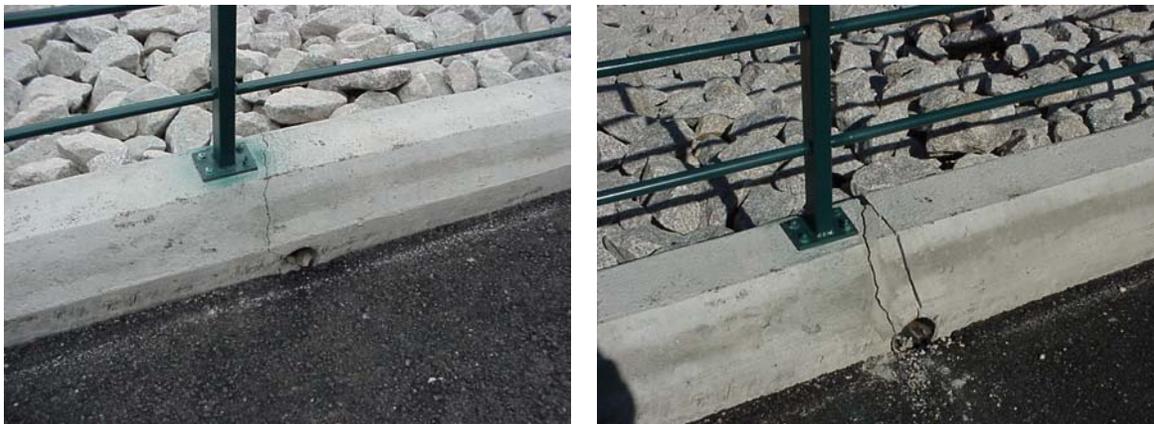
Em diversas zonas do lancil, a montante, notam-se indícios de movimentos. Na Fig. 4 apresentam-se duas fotografias da mesma zona entre as datas acima indicadas. Nota-se que, apesar de ter sido aberta uma junta artificialmente, o movimento relativo das duas peças provocou a rotura de uma cunha de betão do lancil.

Fig. 4 - Aspecto da evolução de uma fenda localizada no lancil de montante (de 2001/12/13 a 2002/02/16). Foi artificialmente aberta uma junta precisamente sobre o dreno.

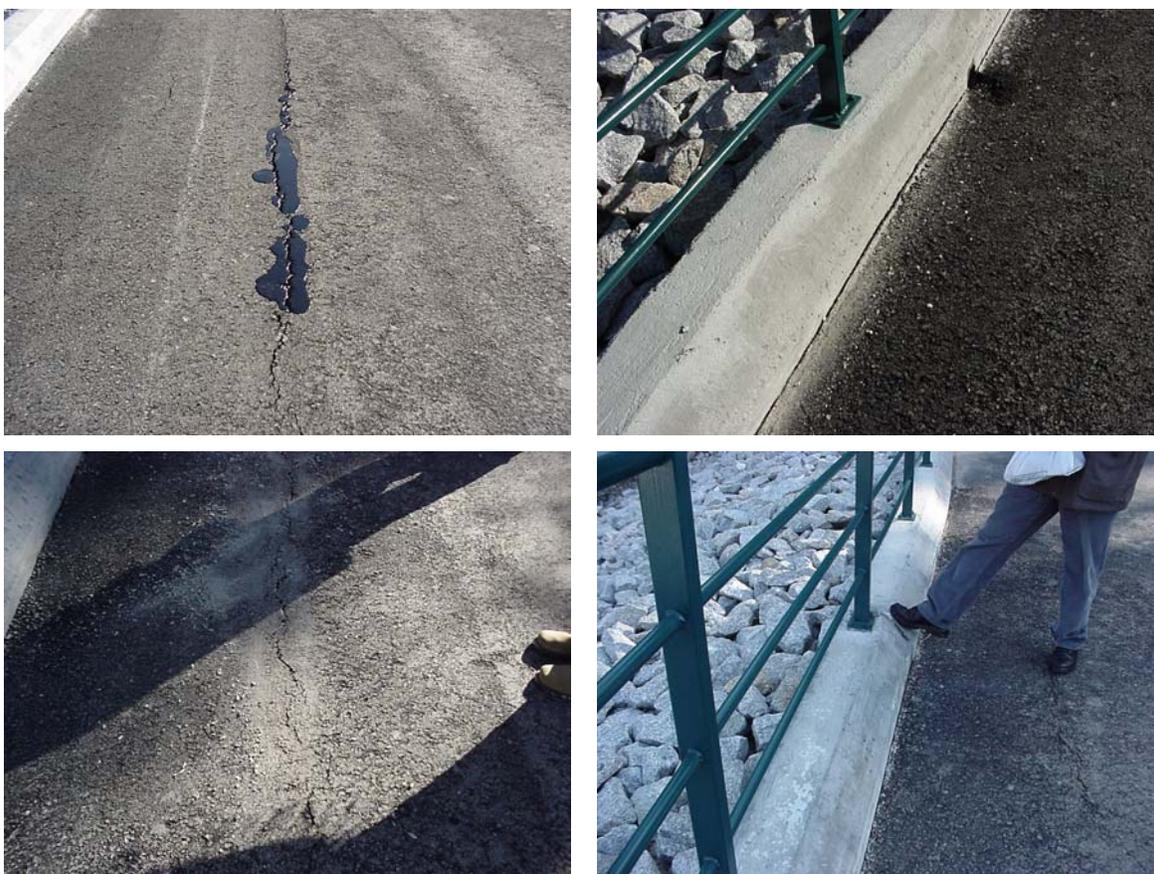
O grupo de imagens da Fig. 5 apresenta diversas fendas que ocorrem no pavimento de betuminoso, zonas onde há separação entre o lancil e o pavimento e outras zonas do lancil onde se verificam desalinhamentos. A Fig. 6 apresenta o aspecto de outras fendas em 2002/02/26, em que se nota a abertura significativa das mesmas.

Fig. 5 - Diversos aspectos de fendas no pavimento, na ligação pavimento lancil e desalinhamentos nas peças constituintes do lancil (2002/02/16)

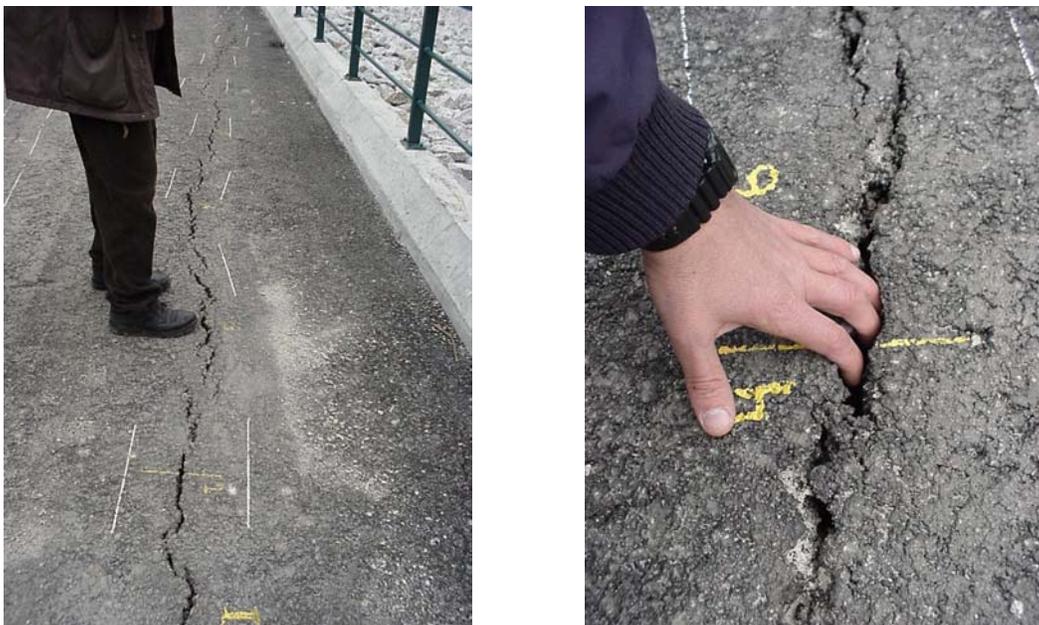
Fig. 6 - Aspecto das fendas no pavimento em 2002/02/26

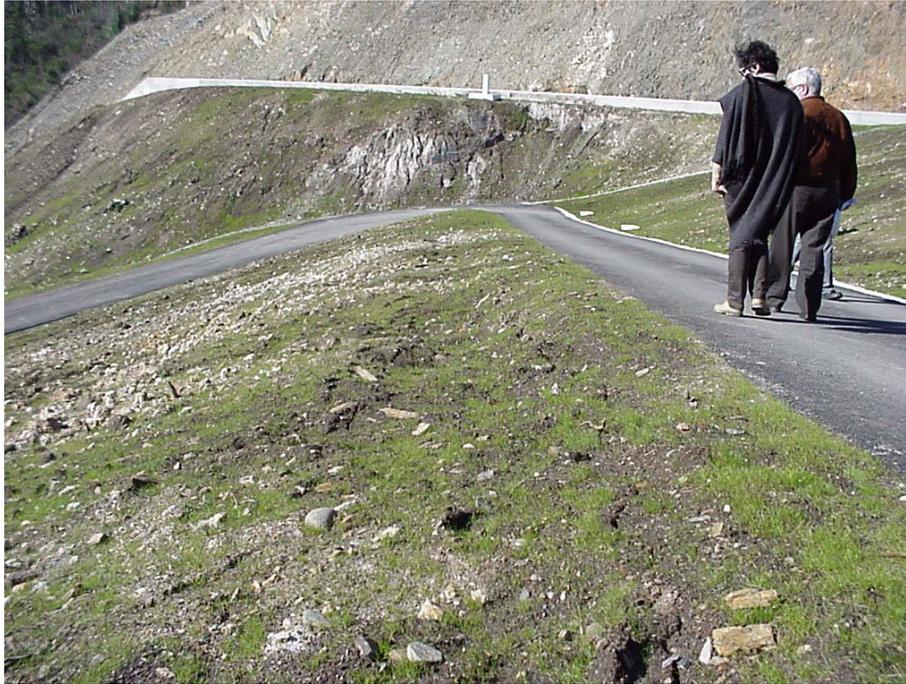
O revestimento em terra vegetal no paramento de jusante apresenta alguns indícios de escorregamento superficial que, embora pouco significativo, implicam a sua manutenção a curto prazo (Fig. 7). Ainda nesta zona, o maciço junto ao encontro encontrava-se empapado, verificando-se infiltração de água a partir das ressurgências do encontro, a qual saía a jusante da estrada, tendo originado um pequeno escorregamento.

Fig. 7 - Abatimento do revestimento em terra vegetal a jusante

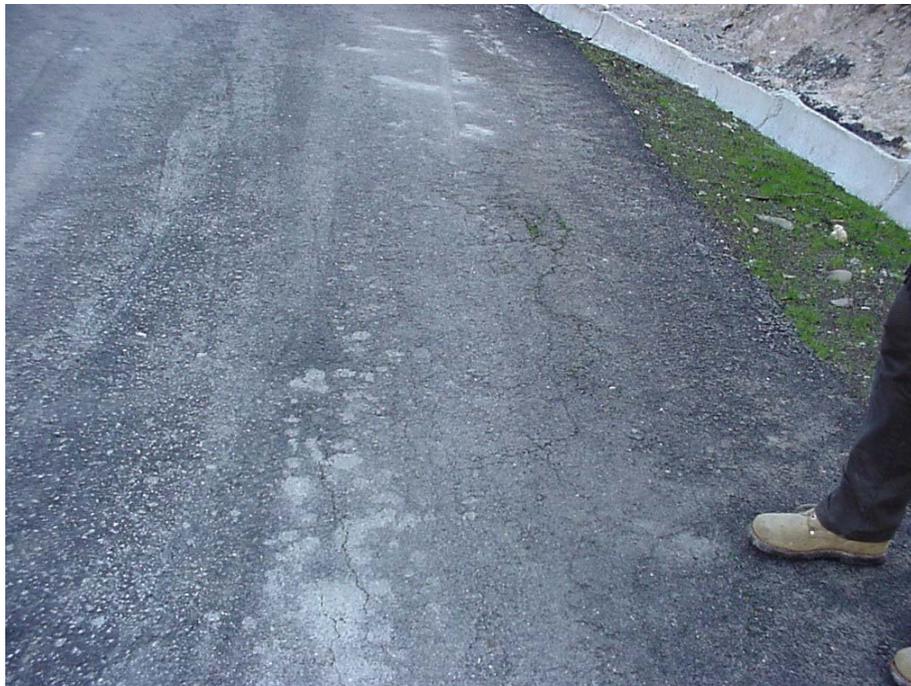
Junto à ME, na segunda curva da estrada de acesso, a jusante, o pavimento apresenta alguma fendilhação o que traduz provavelmente deficiências construtivas associadas à presença de água, provavelmente proveniente das ressurgências existentes na zona. Aliás, convém referir o maciço, nesta zona apresenta indícios de arrefriamento.

Fig. 8 - Alguma fendilhação pavimento da estrada de acesso ao pé de talude (zona da 2ª curva, junto à ME)

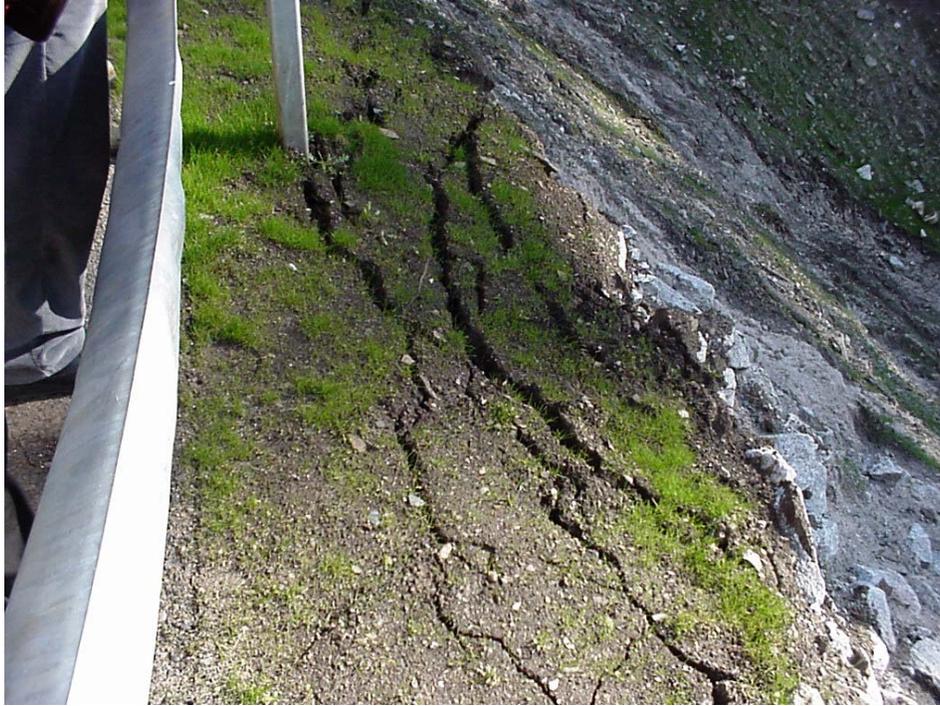
Na zona adjacente à casa de manobra da descarga de fundo verificam-se também importantes deficiências na estrada de acesso (Fig. 10) e nos taludes adjacentes (Fig. 9).

Fig. 9 - Aspecto da crista do talude junto à zona inferior da estrada de acesso à saída do evacuador de cheias e descarga de fundo

Toda a zona junto ao pé de talude deve, aliás, ser alvo de uma reformulação, dado que a sua geometria é particularmente desfavorável e susceptível de deterioração por acção dos agentes

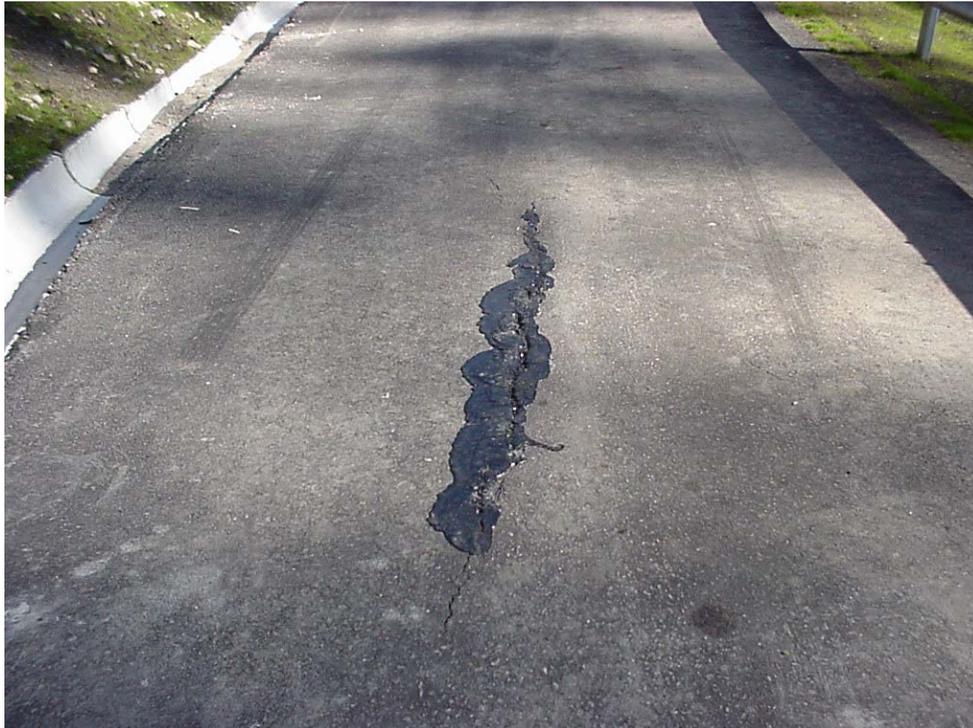
Fig. 10 – Fendilhação no pavimento da estrada e caleira parcialmente obstruída.

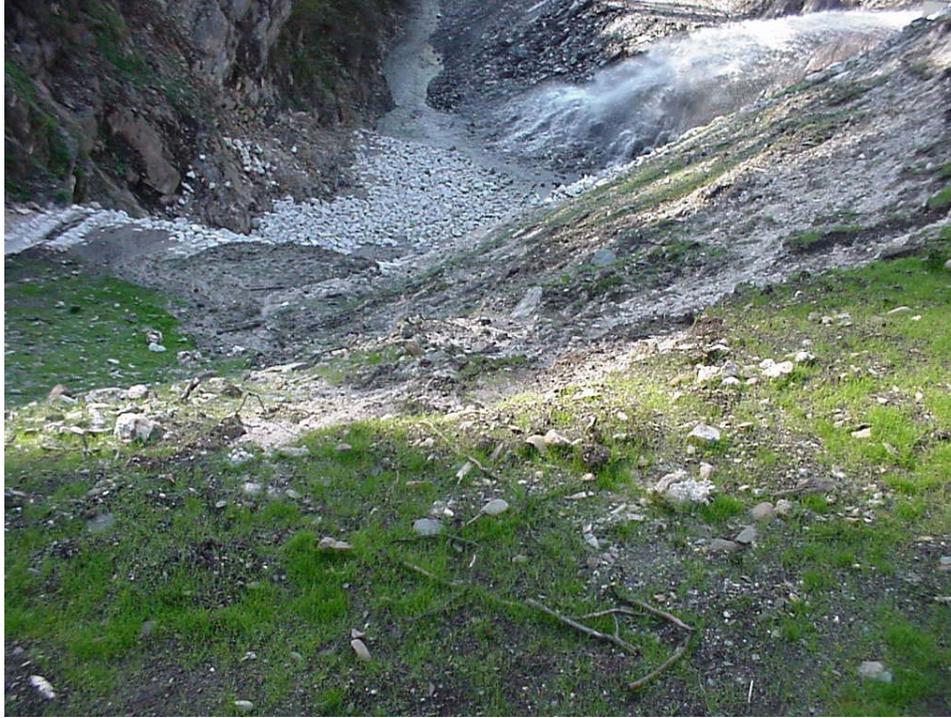
atmosféricos. Notam-se indícios de diversos escorregamentos mais ou menos superficiais que virão a afectar esta zona, notam-se também indícios de erosão dos taludes adjacentes ao evacuador de cheias e, finalmente, a geometria das descontinuidades dos blocos de rocha é particularmente desfavorável, sendo muito provável que se verifique queda de blocos na zona adjacente à casa de manobra da descarga de fundo, com todos os inconvenientes que daí advêm.

Fig. 11 – Aspecto do pé de talude sendo visível o arrastamento de material dos taludes acabando por se depositar sobre este órgão

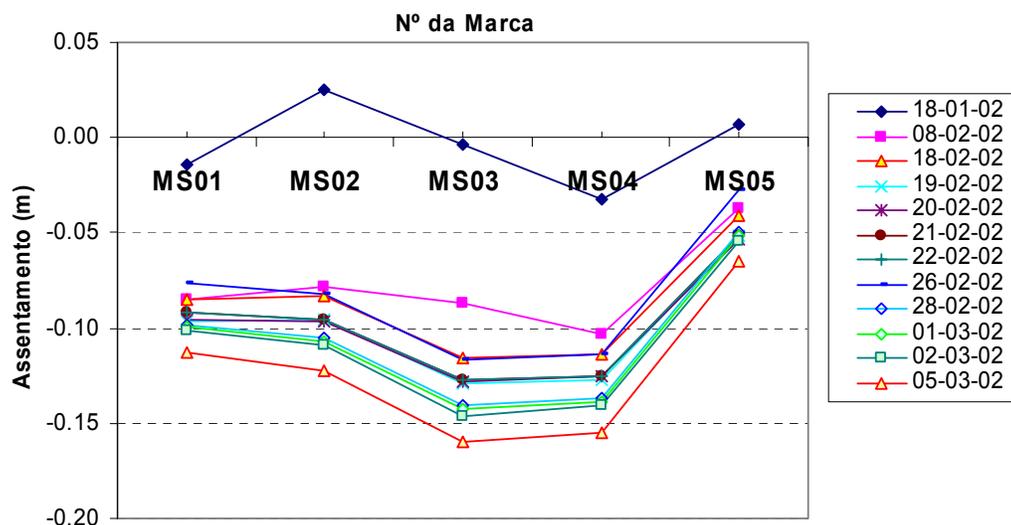
Os deslocamentos resultantes da observação das marcas superficiais instaladas no coroamento está ilustrada no diagrama da Fig. 13. Na Fig. 14 apresenta-se a evolução temporal dos deslocamentos das mesmas marcas. Nesta figura é bastante clara a evolução desfavorável dos assentamentos especialmente desde o início do mês de Fevereiro, sendo também visível que, numa primeira fase, os assentamentos estabilizam com a descida do nível da albufeira, enquanto que, aparentemente numa fase posterior, volta a haver um acréscimo de deslocamento, aparentemente injustificado.

As leituras mais recentes, nomeadamente as de 2002/03/05 parecem mesmo corresponder um processo de aumento da taxa de deformação, mesmo com a albufeira praticamente vazia, o que pode querer indiciar um fenómeno de instabilização eminente do talude de montante.

Fig. 13 – Deslocamentos nas marcas superficiais do coroamento referidos a 11/12/2001

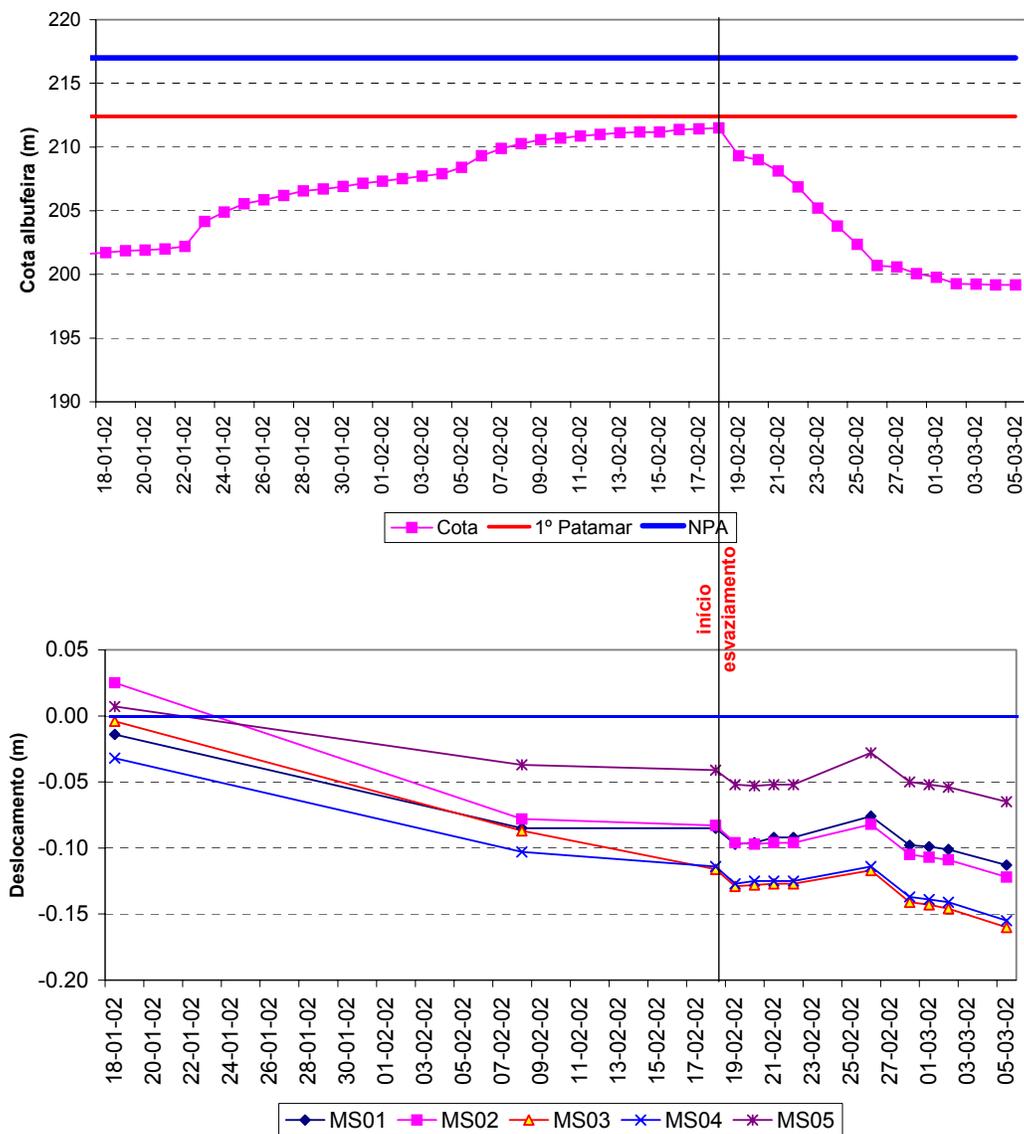
Fig. 14 – Evolução temporal dos deslocamentos das marcas superficiais do coroamento e comparação com as variações do nível da albufeira

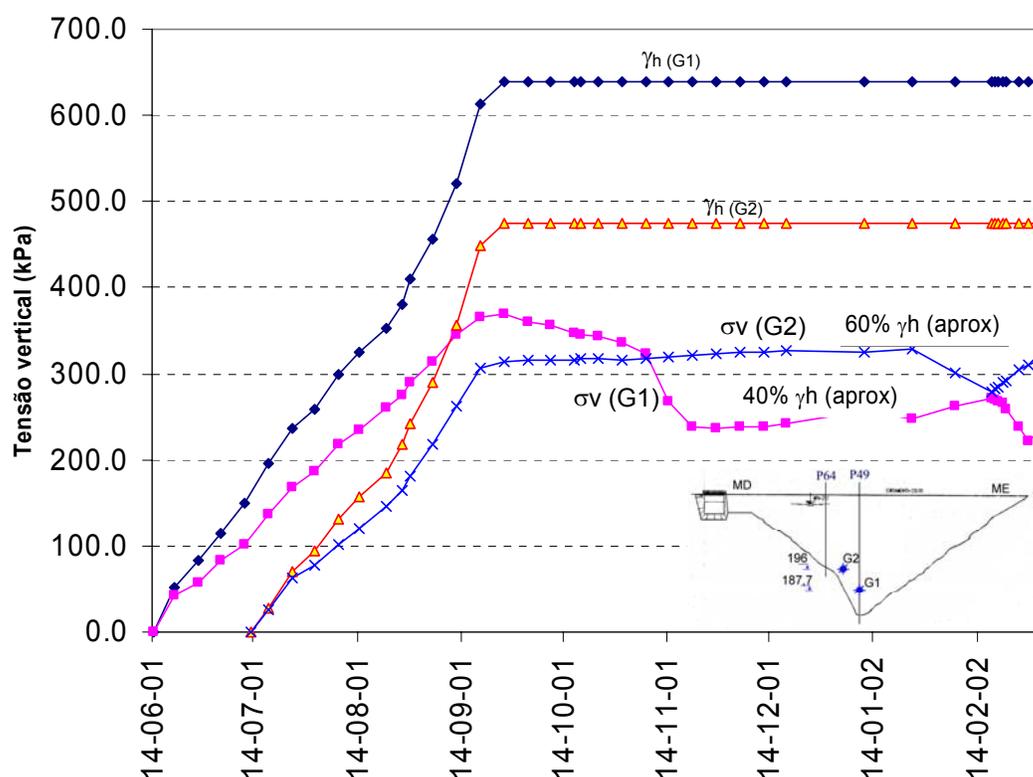
Na Fig. 17 apresenta-se o diagrama das tensões totais verticais comparadas com a tensão resultante das camadas de solo subjacentes a cada grupo de células. Conforme se pode

verificar, há um pronunciado fenómeno de transferência de tensões, que se traduz por uma acentuada redução da tensão vertical quando comparada com o peso das terras sobrejacentes.

O valor da tensão vertical máxima na zona do grupo de células nº 1 é atingido em finais de Setembro (cerca de 58% de γh), verificando-se depois uma redução desse valor até cerca de 40% de γh .

Após o início da descida da albufera a tensão vertical neste grupo de células reduz-se ainda mais, tendo actualmente apenas 30% do valor de referência. Esta redução pode ser explicada pela transferência de tensões, por efeito de arco, para as encostas o que, aliás, parece ser traduzido pelo aumento da tensão vertical na zona do grupo de células nº2.

Fig. 17 – Comparação entre a tensão vertical dos grupos de células de tensão total e a tensão geostática

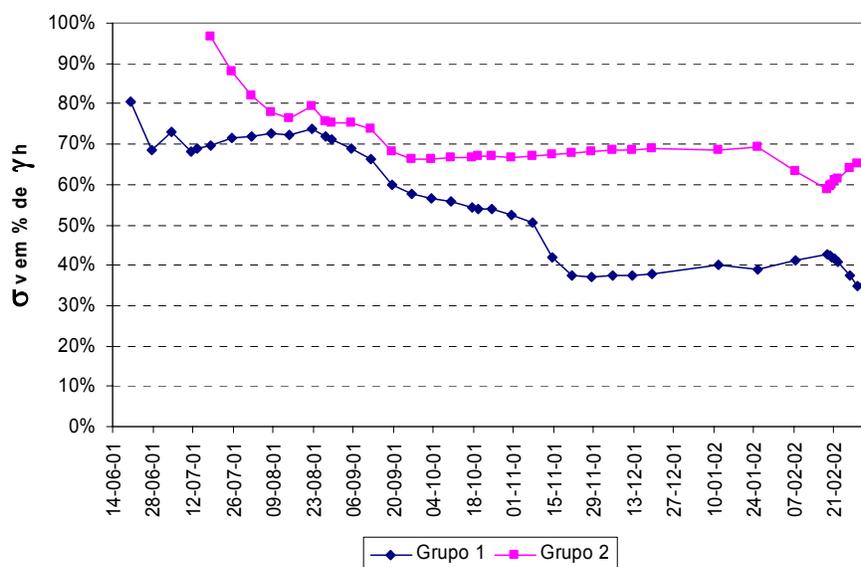
O historial completo da variação da tensão total está ilustrado na Fig. 19, onde se representa em ordenadas o valor da tensão vertical como percentagem do valor do peso das terras sobrejacentes a cada grupo de células. Conforme se pode constatar, os valores registados no grupo de células nº 1 são sempre inferiores aos do grupo nº 2, este último onde, em teoria, se concentrarão as tensões resultantes do efeito de arco. Verifica-se, além disso, uma tendência para o aumento da tensão vertical no grupo 2 quando se dá uma redução da tensão no grupo 1 (de final de Setembro até ao início do esvaziamento em final de Fevereiro). Essa tendência é contrariada pela sua inversa durante o processo de esvaziamento e retomada no final deste.

Embora não seja perfeitamente evidente este processo de transferência de tensão, provavelmente pelo carácter pontual das medições, as variações registadas podem ser justificadas pelas deformações verificadas na barragem.

Fig. 19 – Valores de σ_v em percentagem dos valores de γh desde a data de colocação das células de tensão total

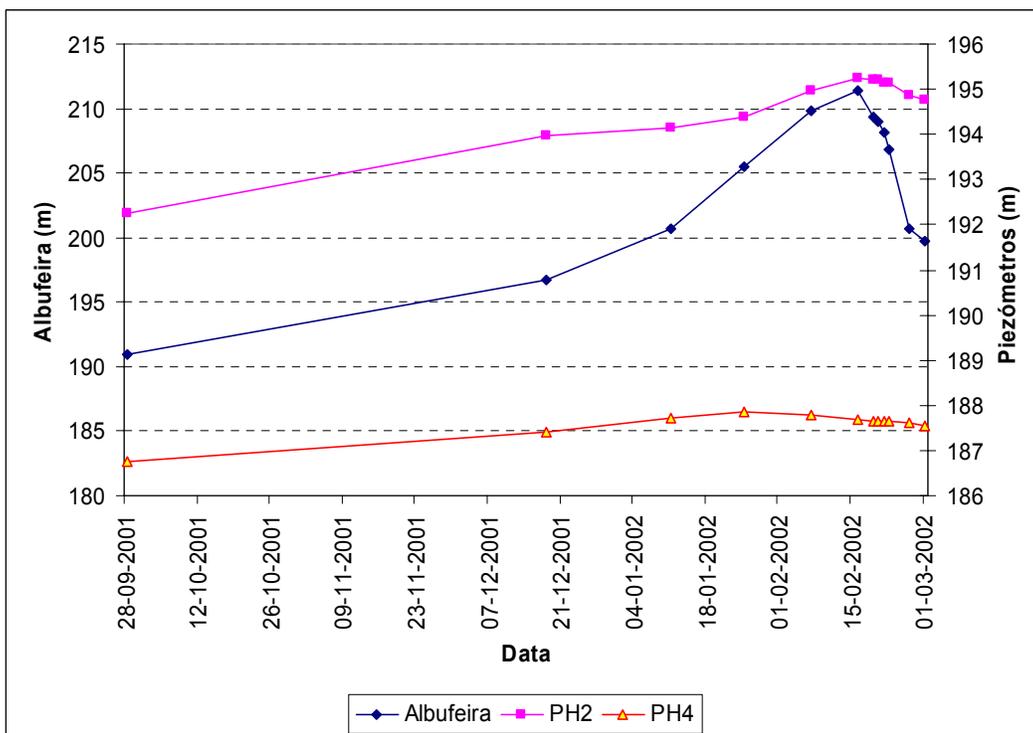
Os piezómetros da fundação, pelo contrário, traduzem de forma directa os acréscimos de pressão devidos à subida da cota da albufeira. Destes piezómetros é necessário salientar o comportamento do piezómetro PH4 que, não obstante a subida do nível da albufeira, acusa uma descida do nível piezométrico, ainda que ligeira. Assim, entre 25/01/2002 e 16/2/2002 a albufeira regista uma subida de 5,82 m enquanto que o piezómetro PH4 regista uma descida de 0,15 m. Este comportamento do piezómetro pode indicar a abertura de um caminho preferencial de escoamento ou a lavagem de uma descontinuidade que leve à redução do valor da pressão.

Fig. 21 – Piezómetros da fundação. Perfil P49

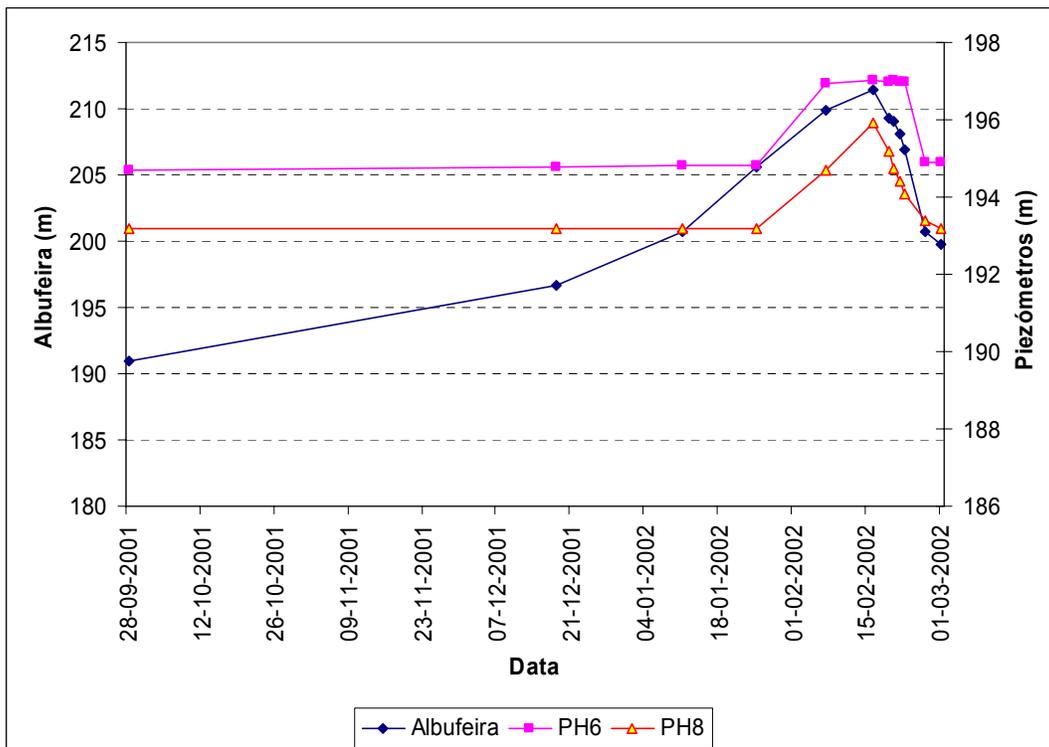
Fig. 23 – Piezómetros da fundação. Perfil P64
