COLABORAÇÃO DO LNEC NA ANÁLISE DAS CONDIÇÕES DE HABITABILIDADE DO EDIFICADO NO BAIRRO DO ALTO DA COVA DA MOURA

Avaliação das necessidades de reabilitação do edificado

Relatório de síntese

RELATÓRIO 366/2008 – DED/NAU

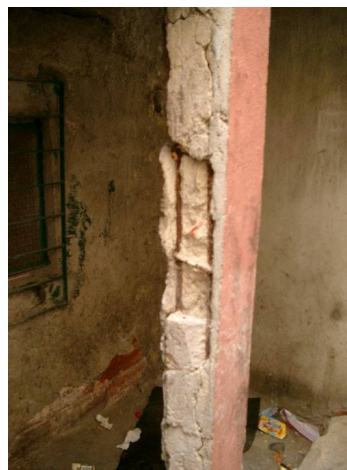
No caso da “Estrutura”, embora os resultados apresentados de ocorrência de anomalias indiquem um razoável estado de conservação das estruturas do edificado do BACM, foram detectados casos de problemas de estrutura com falta de capacidade resistente ou com elementos deteriorados (Figura 15). Lembra-se que a inspecção realizada foi visual, registando-se as anomalias por meio de indícios aparentes quer nos elementos estruturais quer noutros elementos que poderiam ser afectados pela estrutura, tal como as paredes. No entanto, as fundações não se encontram aparentes, não tendo sido possível às equipas a determinação do tipo de elemento existente (vd. 4.2.2).

Figura 15 – Pilar com recobrimento destacado, com secção reduzida e com manifesta falta de armadura transversal

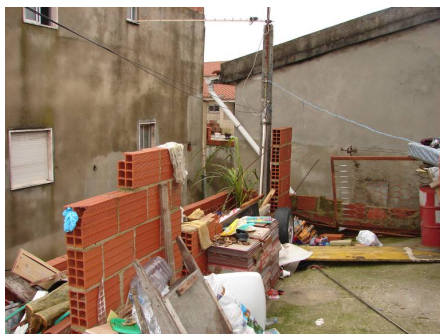
A “Cobertura” é o elemento funcional em que maior número de edifícios apresentam anomalias. A este facto está associada uma elevada taxa de situações que necessitam de intervenções totais, muitas vezes de substituição completa do sistema agora existente. Sendo um elemento da envolvente exterior, é um dos que mais condiciona as condições de habitabilidade, contribuindo ainda para a ocorrência de anomalias noutros elementos funcionais (ex. paredes, tectos, instalação eléctrica). Estas anomalias devem-se, muitas vezes, à falta de acabamento da cobertura, no caso de coberturas em terraço (Figura 15), à sua deficiente construção, mais comum nas coberturas inclinadas, e à falta de trabalhos de reparação e de manutenção.

Figura 16 – Aspecto geral de zona de cobertura em terraço, sem acabamento ou isolamento

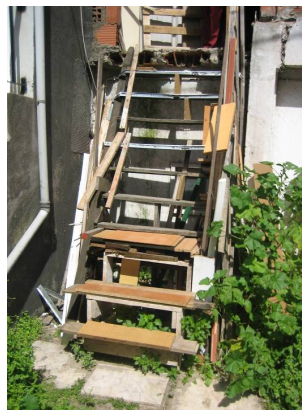
No caso das “Escadas”, observou-se que são construídas, frequentemente, em locais com áreas muito pequenas, e, muitas vezes, estão inacabadas (Figura 17) e apresentam deficiências graves quer a nível construtivo quer a nível dimensional (vd. 4.3.3a).

Figura 17 – Escada de construção precária

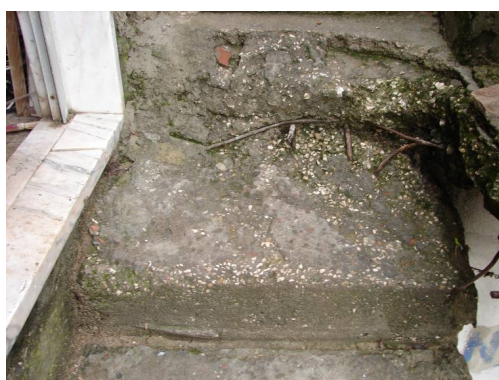
Nos espaços comuns dos lotes, as anomalias mais frequentes nas comunicações horizontais foram: largura insuficiente das zonas de comunicação horizontal e dos patins de descanso em frente às entradas principais das unidades (Figura 22), ou mesmo a total inexistência deste elemento. No caso dos espaços de comunicação vertical as anomalias mais comuns foram: pé-direito com dimensão inferior ao regulamentar, em zonas pontuais, e escadas (cobertor e espelho dos degraus) com dimensões não-regulamentares (Figura 23) e largura insuficiente (Figura 24). Verificam-se assim situações de difíceis acessibilidades e de caminhos de evacuação de dimensões reduzidas, com situações de risco em termos de segurança ao incêndio.

Figura 22 – Patim de dimensões não-regulamentares

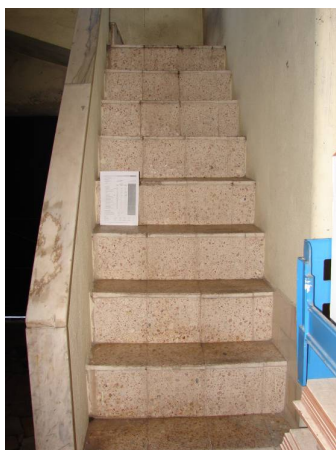
Figura 23 – Escada com degraus de altura excessiva

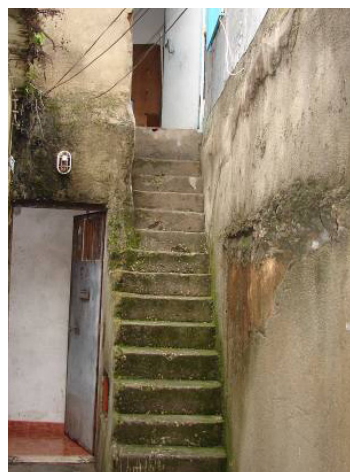
Figura 24 – Escada com desenvolvimento irregular e de largura não-regulamentar, com ausência de dispositivo contra queda

De uma forma geral, a regularização destas situações anómalas poderá ser realizada dentro dos limites do próprio edifício, ou do logradouro. Foram no entanto detectadas situações que, no quadro da actual ocupação urbanística, só poderão ser resolvidas quer à custa dos edifícios e/ou dos logradouros adjacentes quer à custa de ocupação da via pública (Quadro 8). Por último, refira-se que se observaram situações de partilha de escadas comuns por dois edifícios independentes.

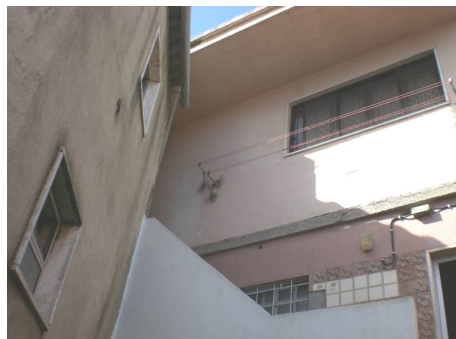
Destaca-se a concentração de situações de distâncias críticas entre vãos de edifícios confrontantes na parte central e mais a sul do BACM; no entanto, este tipo de situações caracteriza, ainda, uma parte significativa do limite nascente do Bairro, que confina com a Av. da República.

Figura 26 – Distância entre vãos de edifícios inferior a 2,0 m

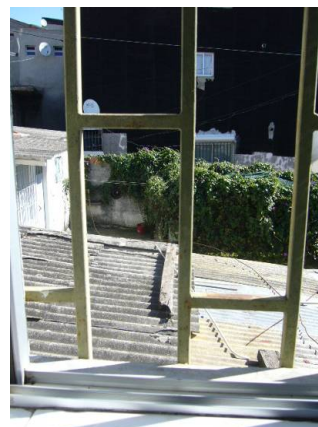
Dos casos verificados de vãos sobre coberturas sem resistência ao fogo, metade corresponde a situações de anomalia classificadas como “Grave”, configurando a ocorrência de vãos a distâncias inferiores a 1,0 m de coberturas sem resistência ao fogo adequada (Figura 27). Uma situação cuja ocorrência incide, predominantemente, na parte mais a sul do BACM.

Figura 27 – Vão a distância inferior a 1,0 m de cobertura sem resistência ao fogo adequada

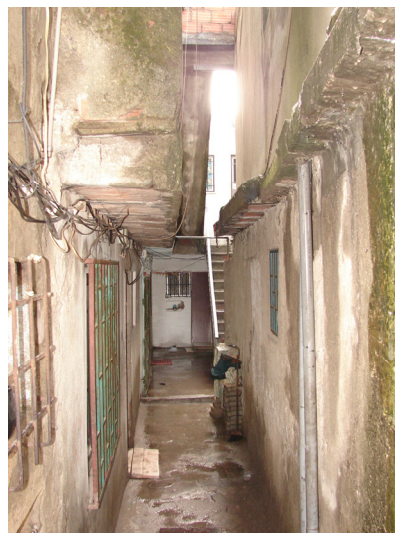
O último aspecto analisado refere-se à iluminação natural de compartimentos habitáveis, tendo sido verificada a distância entre os vãos existentes e eventuais obstáculos que lhe provocassem sombreamento. Este aspecto (associado à falta de vãos em compartimentos habitáveis, vd. 4.3.3b), é uma das situações que mais contribui para a falta de salubridade e de condições de habitabilidade verificadas no BACM, e verifica-se, de forma muito disseminada, num elevado número de edifícios do BACM (Quadro 13), e em boa parte da sua extensão, devido à sua localização em becos e travessas de pequena largura (Figura 28).

Figura 28 – Beco com cerca de 1,0 m de largura
