CORROSÃO DA ESTÁTUA DE D. JOSÉ I EM LISBOA

DESCRIÇÃO GERAL

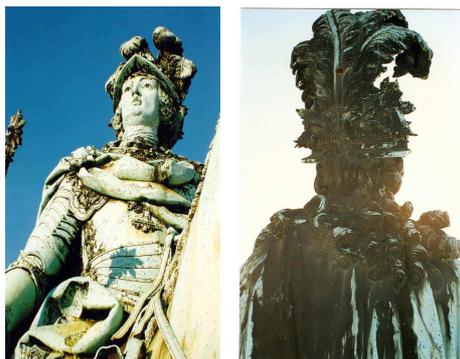
- patina verde claro nas superfícies não abrigadas, mais expostas ao vento e à chuva, predominantemente dos lados Sul e Oeste; grande parte desta patina verde é muito espessa e macia, destaca-se facilmente, evidenciando uma corrosão profunda da liga, e só em algumas zonas se apresenta fina e aderente, com uma subcamada de produtos alaranjados;
- patina preta predominante nas superfícies verticais dos lados Norte e Este, fina e muito aderente, frequentemente com uma subcamada de produtos alaranjados;
- estrias de patina verde nas zonas da patina preta, nas linhas de escoamento da água;
- patina preta, por vezes com manchas de patina verde nas zonas abrigadas das chuvas, como recantos e zonas cobertas ;

Fig. 2 – Aspecto geral das patinas verdes (lado Sul) e pretas (lado Norte) que cobrem a superfície da estátua

A estátua apresenta um estado de corrosão relativamente avançado, principalmente nas zonas cobertas com patina verde, e sobretudo nas zonas em que a patina é macia e apresenta descamação. Nas zonas cobertas com patina preta, em geral, a corrosão progrediu menos. A existência da subcamada de *cuprite* é benéfica para a conservação da estátua, uma vez que este óxido confere uma excelente protecção ao metal. O sulfato básico *brochantite* (resultado da acção agressiva dos gases poluentes SO_2 provenientes do tráfego automóvel urbano), é prejudicial para a conservação da estátua uma vez que é razoavelmente solúvel. A presença do cloreto básico hidratado $\text{Cu}_7\text{Cl}_4(\text{OH})_{10}\cdot n\text{H}_2\text{O}$ pode indiciar que algumas zonas a liga encontra-se em processo evolutivo de corrosão. No entanto, como em geral este último composto ocorre sobre a camada de *cuprite* poderá ser menos nefasto para a conservação da estátua. A existência de fenómenos de corrosão activa, tipo picadas, a que está associada a presença do cloreto cuproso, *nantoquite* (CuCl), foi observada pontualmente, mas de forma incipiente, numa zona abrigada da estátua. Estas zonas poderão vir a apresentar futuramente problemas de degradação acelerada da liga.

No que se refere às recomendações para conservação, considera-se que, recorrendo a técnicos especializados na área da conservação de monumentos, deverá ser realizada uma limpeza adequada de todos os elementos metálicos com o objectivo de retirar apenas os produtos da patina fracamente aderentes e solúveis em água, em particular os existentes nas zonas de patina verde que apresentam descamação e os produtos das patinas onde está a ocorrer corrosão activa da liga, nomeadamente em zonas de picadas. Deve ainda proceder-se à reconstituição da patina nas zonas em que eventualmente a superfície metálica fique exposta, utilizando produtos adequados para as ligas de cobre. Como medida de conferir maior protecção da corrosão pode ainda ser aplicada na superfície da estátua uma cera microcristalina adequada.
