OBSERVAÇÃO DA BARRAGEM DO LAPÃO. SUA IMPORTANCIA NA DETECÇÃO DO ACIDENTE DE JANEIRO DE 2003

MONITORING OF LAPÃO DAM. ITS IMPORTANCE IN THE DETECTION OF THE JANUARY 2003 ACCIDENT

Marcelino, João, *LNEC, Lisboa, Portugal, marcelino@lne.pt*

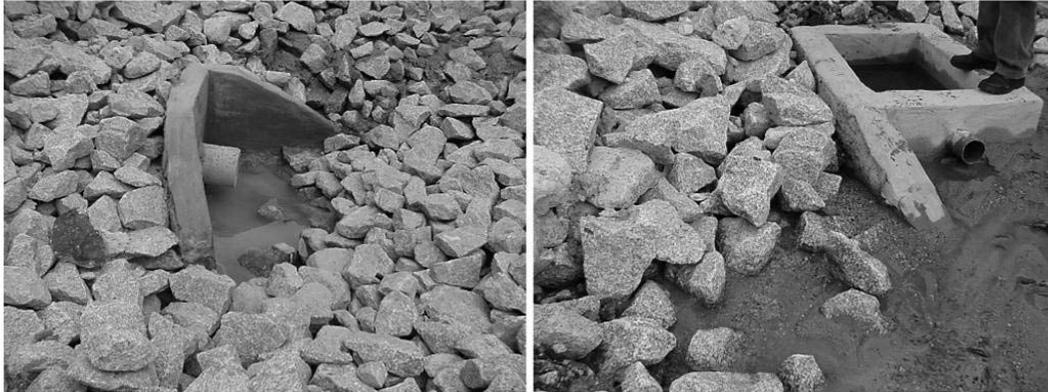
A medição dos caudais percolados através da fundação seria efectuada através da instalação de um medidor de caudais instalado na zona do pé de talude de jusante. Infelizmente, a configuração dessa zona não permitiu que esse equipamento funcionasse em condições (Figura 7). De facto, a zona fica alagada com o caudal ecológico da ribeira o que impossibilitou desde sempre qualquer medição efectuada neste dispositivo. Ainda foi tentada uma alteração da configuração deste dispositivo mas resultou infrutífera.

Figura 7 - Medidor de caudais inoperacional. Na versão original e alterada

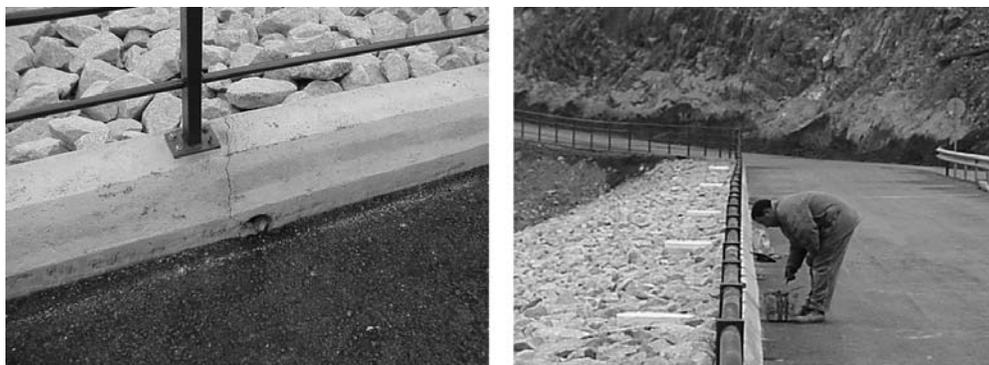
O início do 1º enchimento da barragem do Lapão teve lugar a 13 de Dezembro de 2001, na sequência de uma inspecção realizada nos termos do RSB. Nessa inspecção foi verificado o estado da barragem (Figura 10) e foram anotadas as pequenas anomalias que se verificaram. É necessário salientar que, à data, não se detectaram anomalias de monta (facto que permitiu que se iniciasse o enchimento) mas apenas pequenos indícios (Figura 9) que poderiam passar despercebidos mas que se veio a verificar serem manifestações precoces do que se detectaria mais tarde. Um primeiro indício detectado foi a verificação visual de um nivelamento deficiente na guarda metálica de montante. Esse fenómeno era mais aparente junto à ME. Outro indício foi uma pequena fissura junto a um tubo de drenagem do coroamento no lancil na margem direita. Relativamente a estes dois indícios nada se poderia inferir, na medida que, quer um quer outro, poderiam ser resultado de pequenas imprecisões de acabamento da barragem, de pouca importância no que respeita à segurança.

Figura 9 - Pequenas anomalias detectadas durante a inspecção prévia

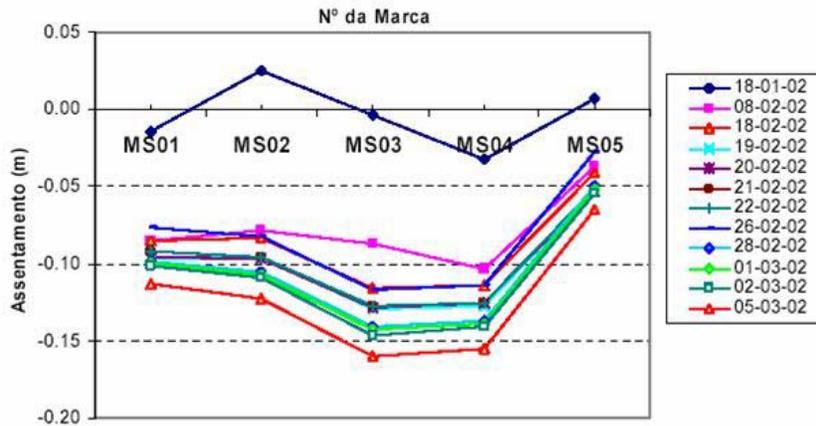
Os deslocamentos que haviam sido detectados atingiam, no coroamento valores da ordem da dezena de centímetros, conforme se pode ver na Figura 12 onde se apresenta também a evolução desta grandeza no período subsequente durante o esvaziamento da albufeira que, entretanto, foi preconizado.

Figura 12 - Assentamentos nas marcas superficiais do coroamento

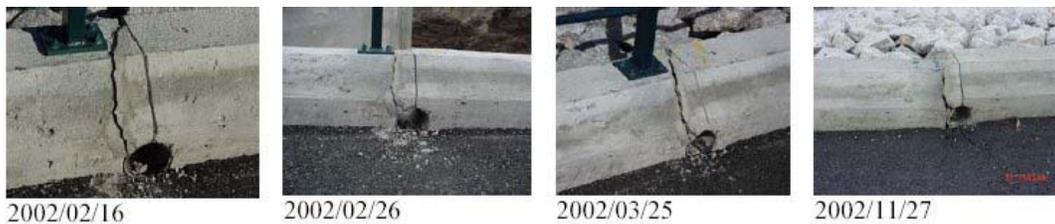
Figura 13 - Evolução da fendilhação do lancil de montante

Desses indícios é de salientar o aumento muito significativo da fendilhação do pavimento betuminoso do coroamento. Além disso, o nivelamento da guarda metálica de montante também evidenciava a ocorrência de elevadas deformações. Em determinada data decidiu-se retirar a referida guarda que se encontrava já muito deformada.

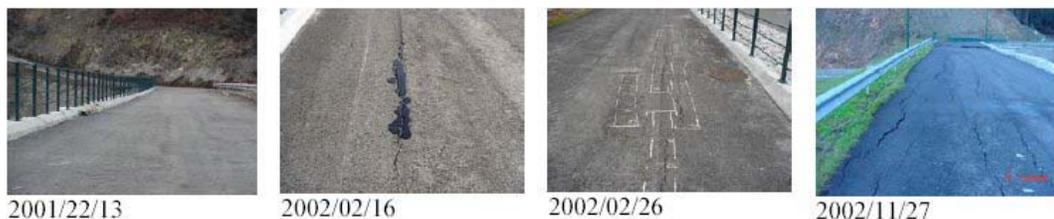
Figura 14 - Evolução da fendilhação no pavimento

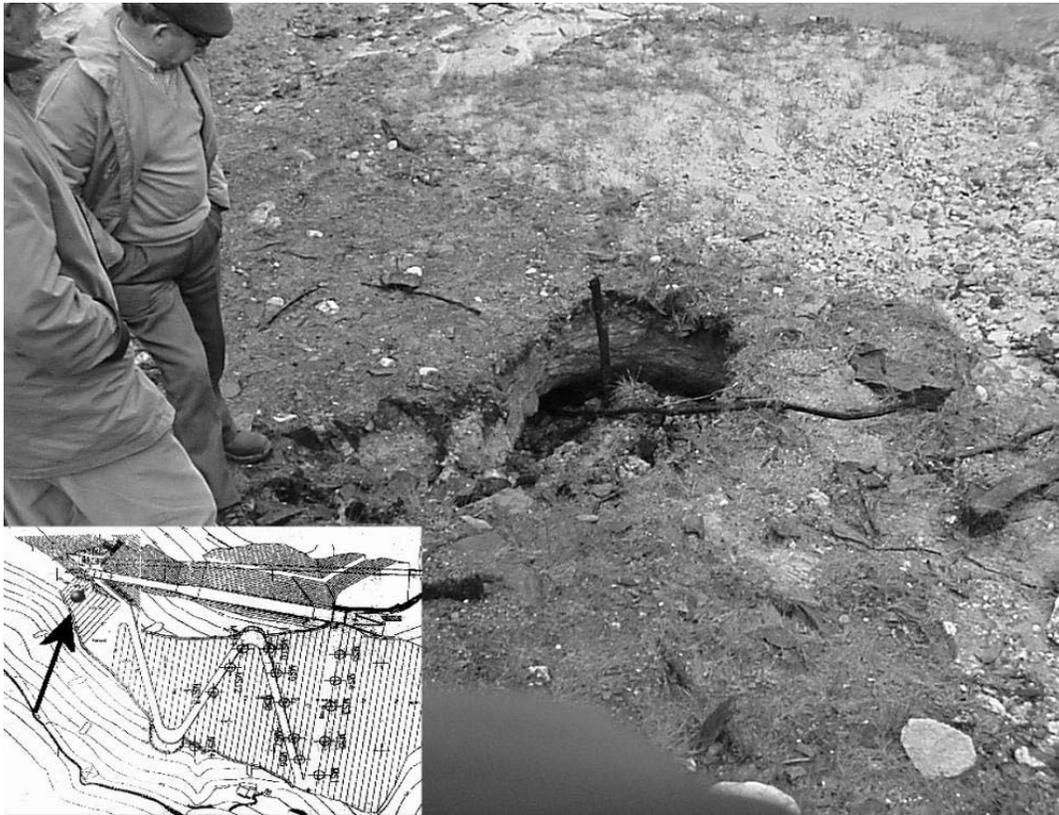
Nesta altura, em Dezembro detectou-se a jusante, junto ao pé de talude uma cavidade de dimensões apreciáveis (Figura 18). Embora o aparecimento desta cavidade suscite, naturalmente, muita preocupação, verificou-se que no interior da cavidade não havia à data da inspecção, a passagem de água, apesar de toda essa zona estar bastante húmida. Assim, qualquer que tivesse sido a causa do fenómeno não se verificava nesse momento. Essa cavidade passou a

Figura 18 – Cavidade detectada no pé de jusante

fazer parte das inspecções visuais que se efectuaram desde então e até ser reparada pela colocação de sacos de areia e sacos de brita.

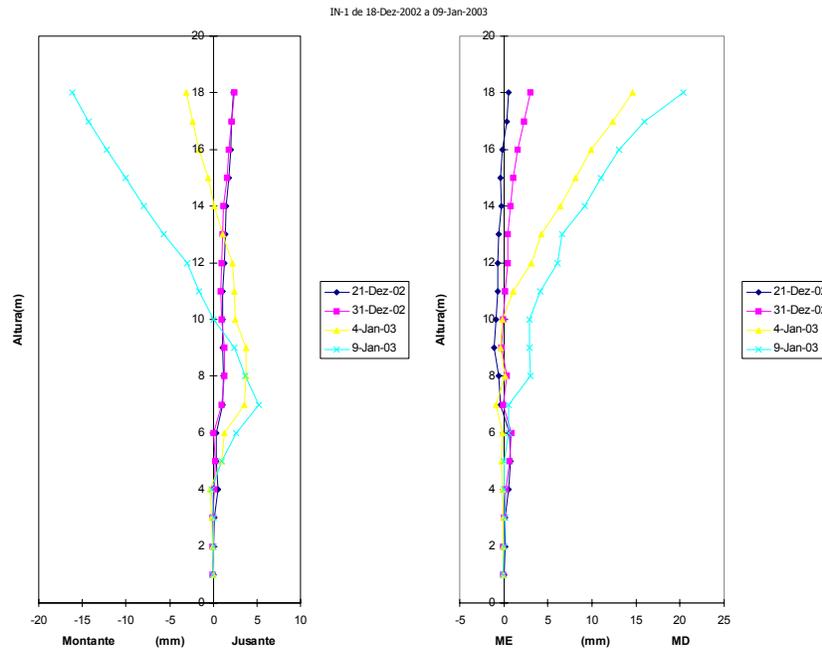
O deslocamento desta natureza só pode ser explicado por um fenómeno de encurvadura do tubo inclinométrico em resultado de uma deformação vertical muito elevada e rápida. De qualquer forma, tendo em atenção o esquema de montagem do tubo inclinómetro (que fica revestido exteriormente por material de aterro), esse tipo de deformação só pode ser explicado pela presença de material de aterro com características de deformabilidade muito deficientes. Este facto é compatível com os resultados dos ensaios SPT efectuados .

Figura 19 - Deslocamentos horizontais internos no inclinómetro I1 (ME)

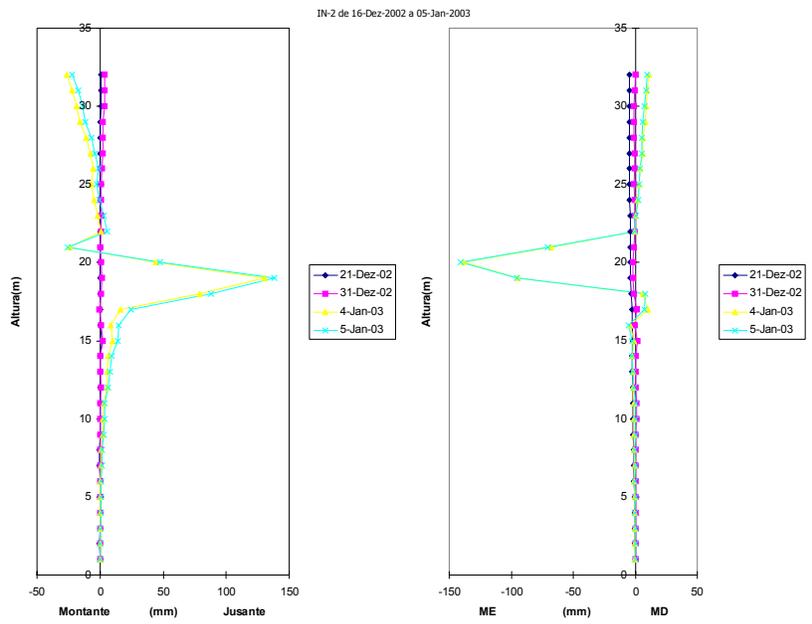
Figura 20 – Deslocamentos horizontais internos do inclinômetro I2

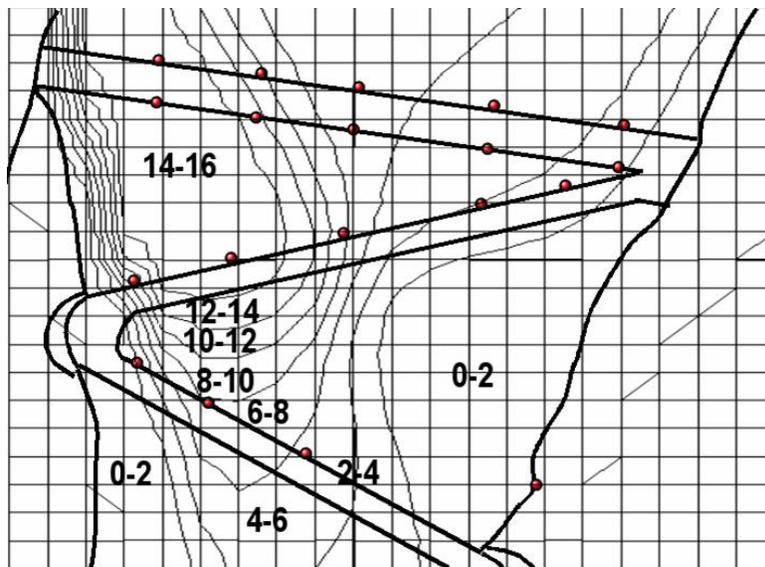
No dia 4 de Janeiro de 2003, o TRE, informa o LNEC que se havia detectado a passagem de água turva na zona do pé de talude de jusante. Perante este novo indício de que algo de anormal se estaria a passar, a equipa do INAG e do LNEC deslocou-se novamente à barragem. Todos os indicadores de comportamento acusavam situações anómalas. Os deslocamentos verticais evoluíam de forma muito notável, as taxas de deformação máximas (Figura 21) exibiam valores muito elevados em especial na zona da MD onde chegavam a atingir os 16 mm/dia.

Figura 21 - Taxas de deformação máxima durante o enchimento de Janeiro de 2003 (linhas obtidas a partir dos deslocamentos nas marcas superficiais)

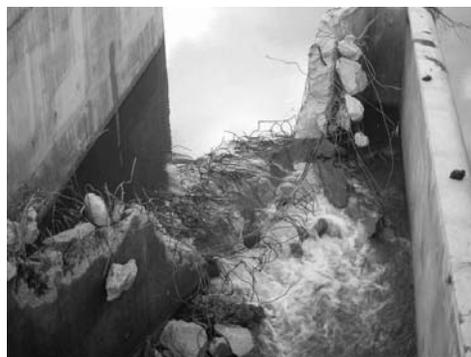
Figura 23 - Descarregador de cheias após a demolição parcial (2003/01/04)

Em face desta situação foi decidido que seria necessário promover o rápido abaixamento do nível da albufeira. Foram analisadas diversas hipóteses que apenas em teoria seriam viáveis mas rapidamente se concluiu que a melhor alternativa consistiria na demolição do muro do labirinto do descarregador de cheias. De facto, no dia 4 de Janeiro a barragem havia iniciado a descarga por este órgão dado que o nível da albufeira era superior ao NPA. A demolição parcial do muro foi efectuada durante a noite desse dia, com recurso a um martelo pneumático tipo “pica-pau” (Figura 21).

Uma das vantagens desta opção foi a de ser possível descarregar a barragem rapidamente sem causar caudais excessivos a jusante. De facto, a demolição foi feita em diversas etapas e entre cada etapa, era feita a verificação do caudal que se escoava para jusante, inspecionando a ribeira e as diversas pontes ao longo do seu curso.

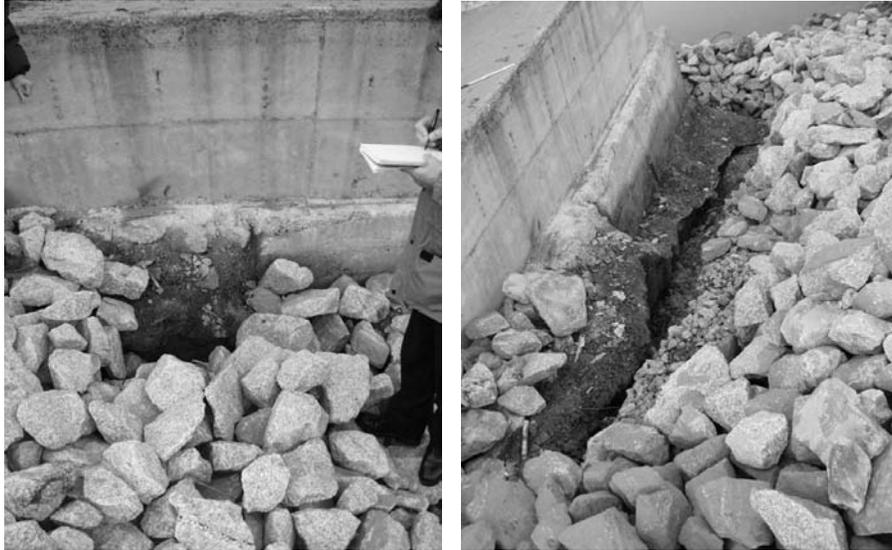
Um dos aspectos mais preocupantes tem a ver com o surgimento de duas cavidades de dimensões apreciáveis no paramento de montante junto ao muro do descarregador na MD. Uma dessas cavidades localizava-se precisamente na fundação do referido muro (Figura 24) enquanto que a outra se localizava a poucos metros deste (Figura 25). Note-se que foi precisamente nesta margem que se verificaram as maiores taxas de assentamento (Figura 21) durante o enchimento, sendo provável que os acontecimentos estejam associados.

Figura 24 - Detecção de cavidade na fundação do muro e aspecto da mesma cavidade após remoção do enrocamento (2003/01/13 e 14)

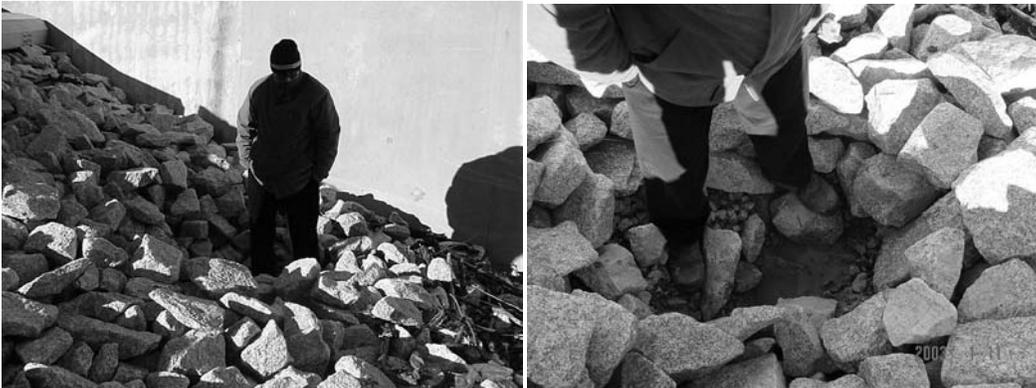
Figura 25 – Aspecto da cavidade detectada junto ao muro do descarregador (2003/01/11)

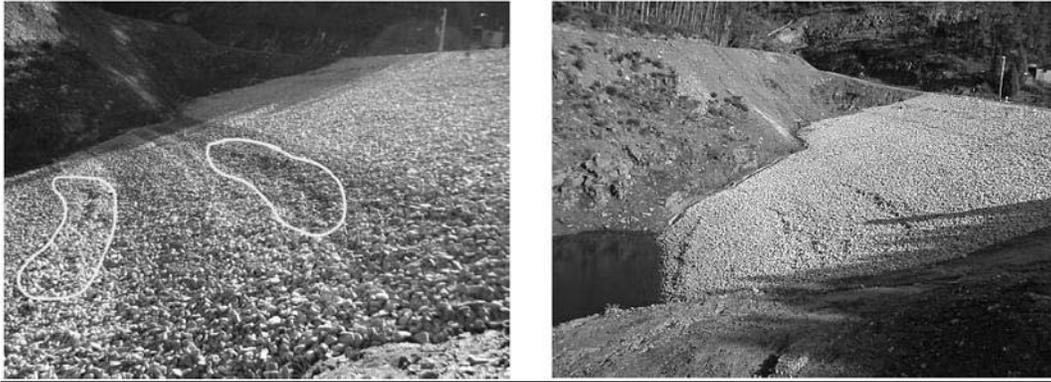
Uns dias mais tarde, à medida que o nível da albufeira o ia permitindo, foram detectadas novas deteriorações causadas pelo enchimento/esvaziamento. Com efeito, em 2003/01/28, detectou-se existirem indícios de escorregamentos superficiais no paramento de montante (Figura 26).

Figura 26 – Escorregamentos detectados no paramento de montante (2003/01/28)

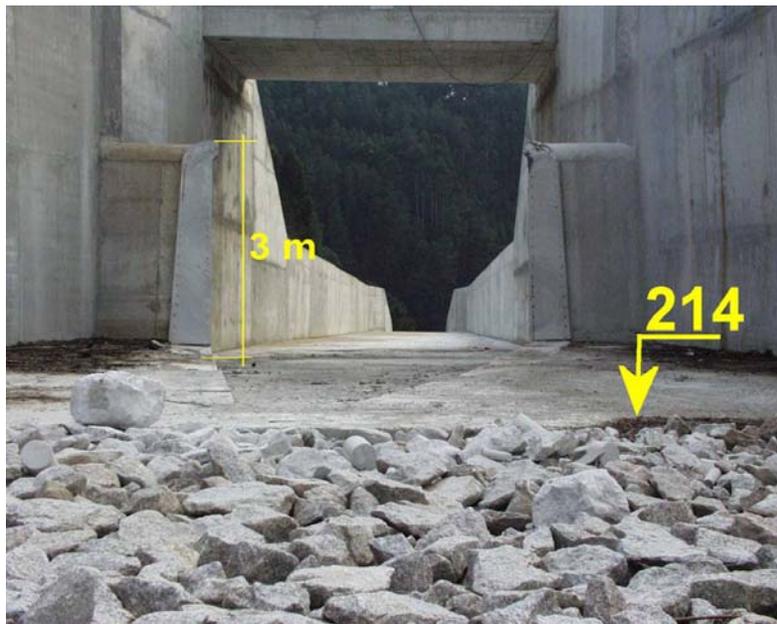
Figura 27 - Aspecto do descarregador de cheias após corte do muro

Na sequência do abaixamento da albufeira foi possível terminar a demolição do muro do labirinto do descarregador de cheias (Figura 27). Desta forma garantiu-se que mesmo que voltasse a haver uma subida repentina da albufeira em resultado de chuvas muito intensas a sua cota nunca ultrapassaria muito a cota 214.

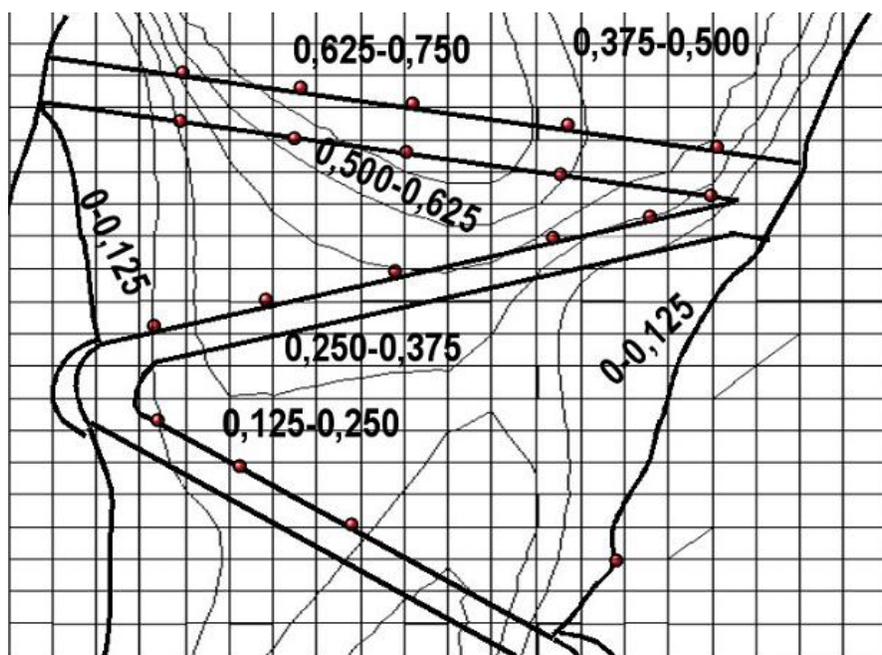
Na Figura 28 apresentam-se os contornos com os assentamentos totais registados na barragem desde o início das observações em Dezembro de 2001. Na Figura 29, apresenta-se a evolução das taxas de assentamento desde Janeiro de 2003, a par do deslocamento vertical absoluto medido desde o início da observação. Verifica-se uma tendência clara para a estabilização dos assentamentos agora que a barragem está vazia. A mesma tendência havia sido registada no período subsequente a Fevereiro de 2002, quando se decidiu manter a barragem vazia. Apesar desta tendência, os valores registados, em especial nas marcas MS3 e MS4, sensivelmente a meio do vale, ligeiramente mais para a MD, são ainda elevados. A MS3, por exemplo apresenta valores superiores a 0,25 mm/dia.

Figura 28 - Contornos de igual assentamento total desde Dezembro de 2001

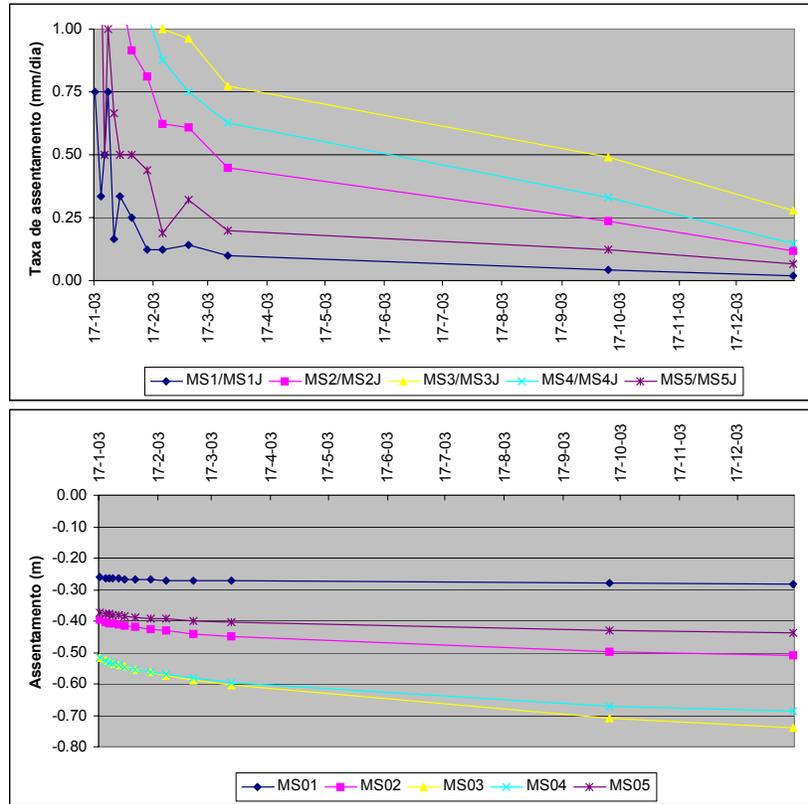
Figura 29 - Assentamentos e taxas de assentamento nas marcas do coroamento

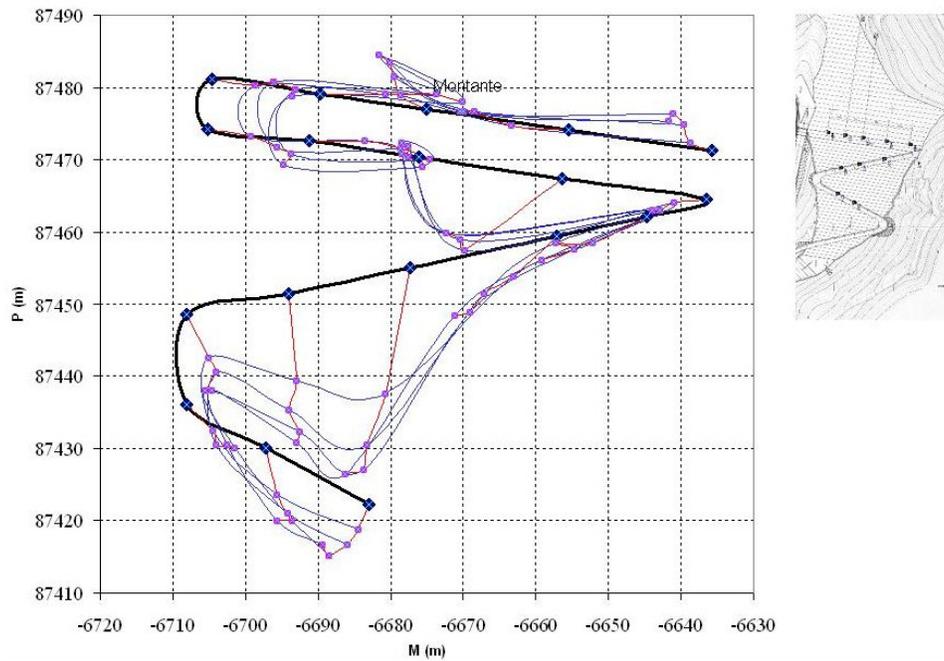
No que respeita aos deslocamentos horizontais, foi possível desde Março de 2003 proceder ao acompanhamento dos deslocamentos registados nas marcas instaladas no coroamento e paramento de jusante. Da análise da Figura 30 ressalta que nas marcas de montante, nomeadamente na MS2 e MS3 o deslocamento predominante é de convergência, isto é, a MD desloca-se no sentido da ME enquanto que a ME se desloca no sentido da MD.

Figura 30 - Deslocamentos horizontais na barragem no período de Março de 2003 a Janeiro de 2004. Ampliação de 500x

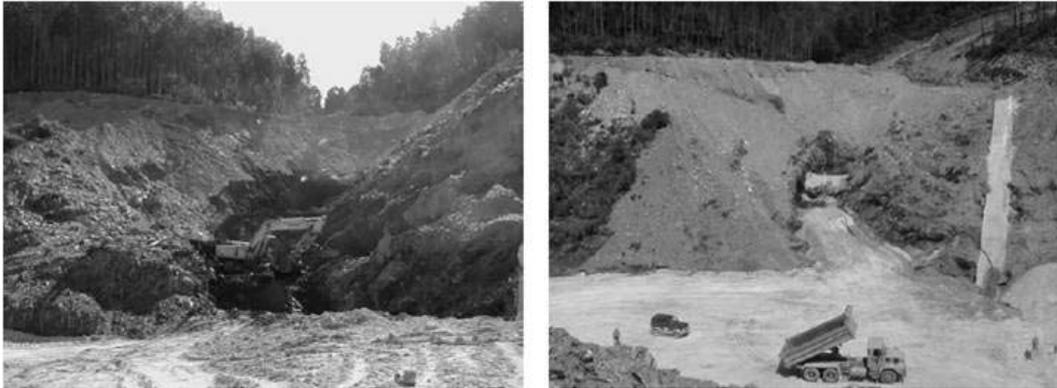
Figura 35 – Sobre-escavação na ME
