METODOLOGIA PARA A INVENTARIAÇÃO, DIAGNÓSTICO E PROPOSTA DE MEDIDAS CORRECTIVAS-TIPO PARA TALUDES: CASO DA RENOVAÇÃO DA LINHA DO NORTE

METHODOLOGY TO THE INVENTORYING, DIAGNOSTIC AND PROPOSAL OF CORRECTION MEASURES TO SLOPES: APPLICATION TO THE RENEWAL OF THE LINHA DO NORTE

Fig. 2 – Ficha de inspecção ao PK 130+200- Túnel de Fátima

Fig. 3 – Ficha de inspeção ao PK 126+650

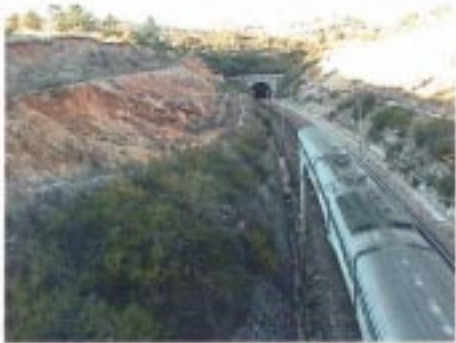
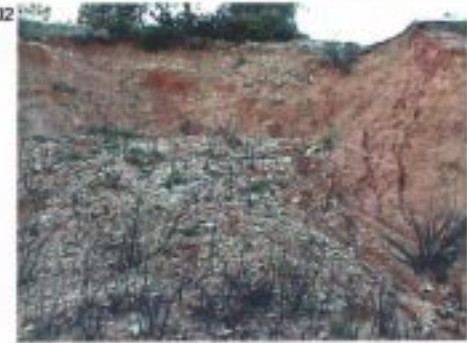
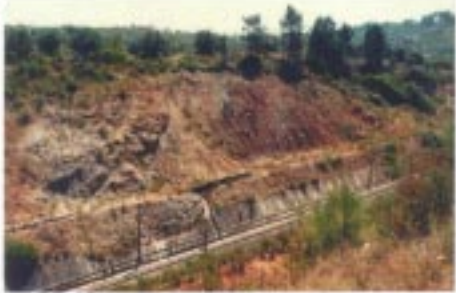
<p>Traçado alométrico Escavação grandes dimensões >6 m</p> <p>Enquadramento geológico</p> <p>Jurássico J13. Maciço constituído por calcários compactos de cor branca a acinzentada e por formações margosas e argilosas de cor amarelada, avermelhada e acinzentada. A diferença de resistência à erosão destes dois tipos de formações conduz à formação de consolas determinando a evolução dos taludes.</p> <p>Tipo de problema Instabilidade de taludes de escavação</p> <p>Sub-Tipo: Deficiente drenagem</p> <p>Legenda</p> <p>Zona do emboquilhamento do túnel de Fátima. Existe uma situação de instabilidade generalizada essencialmente associada a deficientes condições de drenagem. As águas superficiais da bacia sobrejacente ao emboquilhamento do túnel descarregam na linha. A inexistência de revestimento vegetal adequado agrava a erosão superficial dos taludes. A banqueta do lado da VA tem permitido que parte das massas de terreno instabilizadas aí se acumulem não afectando a funcionalidade da linha. Na VD as obras realizadas também não conduziram à estabilização da encosta.</p>

<p>Obras já realizadas</p> <p>Reperfilamento dos taludes, execução de pregagens no talude do lado da VD, muro de protecção na base dos taludes, estruturas de contenção de carácter provisório em madeiras.</p>			
<p>Solução preconizada</p> <p>A estabilização dos taludes requer um reperfilamento global entre o emboquilhamento do túnel e a passagem superior a sul. Estas obras terão de ser complementadas com um sistema de drenagem superficial a diversos níveis tendo em especial atenção o elevado volume de água proveniente da bacia sobrejacente ao túnel. Em determinadas zonas, nomeadamente onde ocorreram escorregamentos ou onde o maciço exibe mau comportamento deve-se recomendar o uso de máscaras e/ou esporões drenantes. Em face da natureza geológica dos terrenos estes devem ser protegidos com espécies vegetais adequadas imediatamente após as obras de terraplenagem.</p>

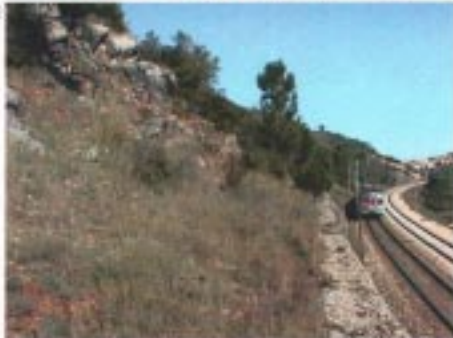
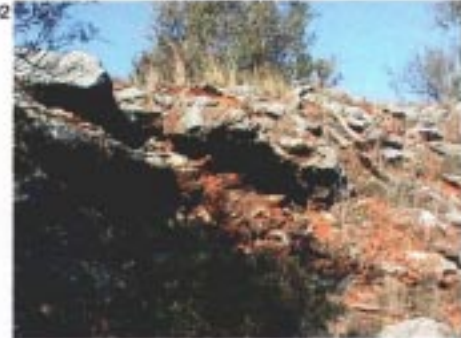
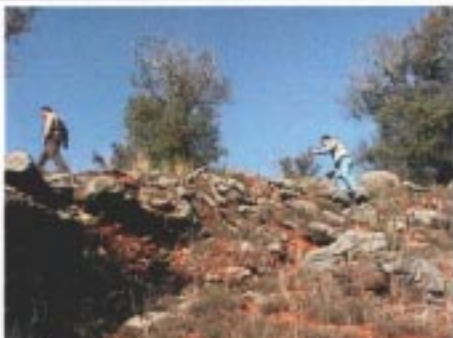
<p>Enquadramento geológico</p> <p>Jurássico Jc2. Calcários compactos brancos a acinzentados, por vezes com passagens de calcários margosos e margas. O maciço apresenta-se calcificado com as cavidades preenchidas por solos residuais de cor avermelhada (terra rossa). A fracturação e a erosão diferencial a favor das formações mais brandas que originam a formação de consoles permitem a individualização de blocos de dimensões decimétrica a métrica.</p>	
<p>Obras já realizadas</p> <p>Muro de suporte com cerca de 6 metros de altura.</p>		<p>Tipo de problema Instabilidade de taludes de escavação</p> <p>Sub-Tipo: Queda de blocos</p> <p>Legenda</p> <p>Zona onde existe um muro de suporte que confina com talude onde se desprendem, com frequência, blocos de calcário. A lavagem do preenchimento argiloso propicia a queda dos blocos verificando-se que alguns atingem a linha.</p>

<p>Solução preconizada</p> <p>Trata-se de uma zona que necessita de uma intervenção generalizada que consistirá na aplicação de soluções múltiplas de forma sintomática, nomeadamente com remoção de blocos potencialmente instáveis, calçamento de outros, instalação de rede pregada, materialização da cortina vegetal ou barreiras com capacidade de contenção dos blocos. Complementarmente considera-se necessário a implementação dum sistema de drenagem superficial na base do muro, ao seu coroamento e ao longo da encosta.</p>
