LABORATÓRIO NACIONAL
DE ENGENHARIA CIVIL

SOBRE A DEGRADAÇÃO FÍSICA DOS AZULEJOS DE FACHADA EM LISBOA

RELATÓRIO 303/2011 – NPC

**SOBRE A DEGRADAÇÃO FÍSICA
DOS AZULEJOS DE FACHADA EM LISBOA**

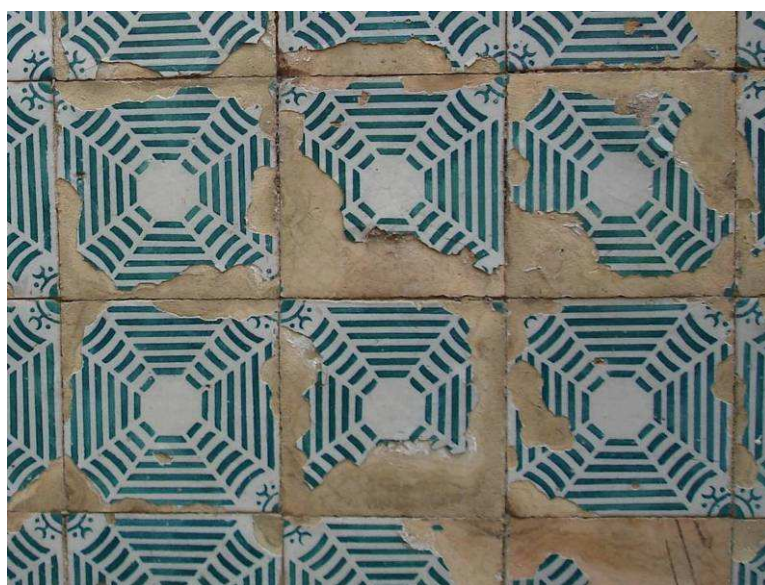
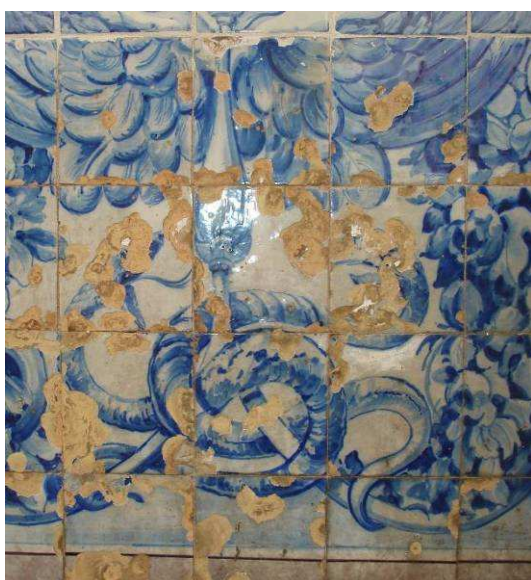
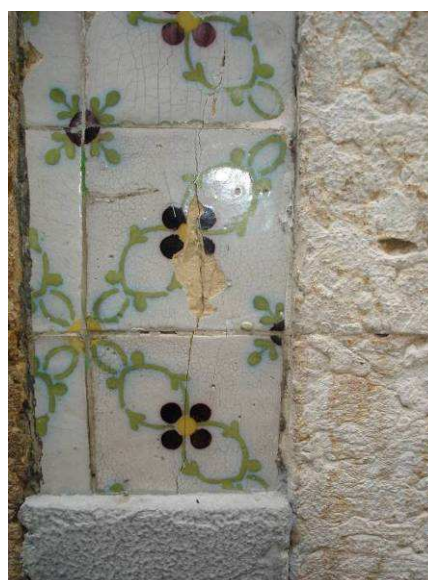
A *fragilidade* traduz-se quase sempre numa aderência insuficiente do vidrado à chacota. Os defeitos de aderência que podem, ou não, conduzir à degradação num prazo mais ou menos longo são regulados por muitos factores da fabricação, incluindo as composições químicas e mineralógicas das matérias-primas e as respectivas técnicas de preparação e incorporação, a tecnologia da cozedura (incluindo factores aleatórios que individualizam cada azulejo, tais como a heterogeneidade da temperatura dentro do forno) e até o processo de arrefecimento. Assim, a fragilidade que se identifica como “insuficiente aderência do vidrado” corresponde, na verdade, a um conjunto de situações de origem e natureza diversas e que por isso podem ser activadas por diferentes intensidades de um mesmo factor agressivo ou por factores agressivos diversos, resultando em todos os casos uma degradação que se materializa macroscopicamente pela queda do vidrado (figuras 9a, b, c).

Figura 9a, b, c- Quedas de vidrado cujas morfologias características indiciam possíveis origens em diferentes níveis de agressão e defeitos de aderência

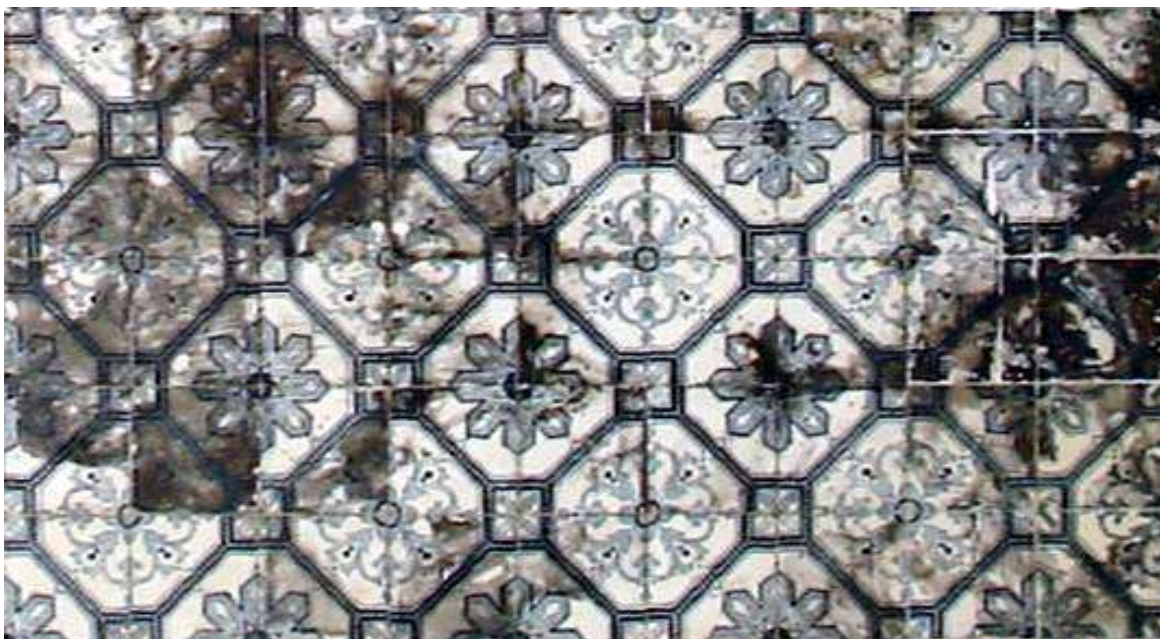
Figura 10- Provável colonização biológica sob o vidro em azulejos de pó de pedra (Rua dos Douradores)

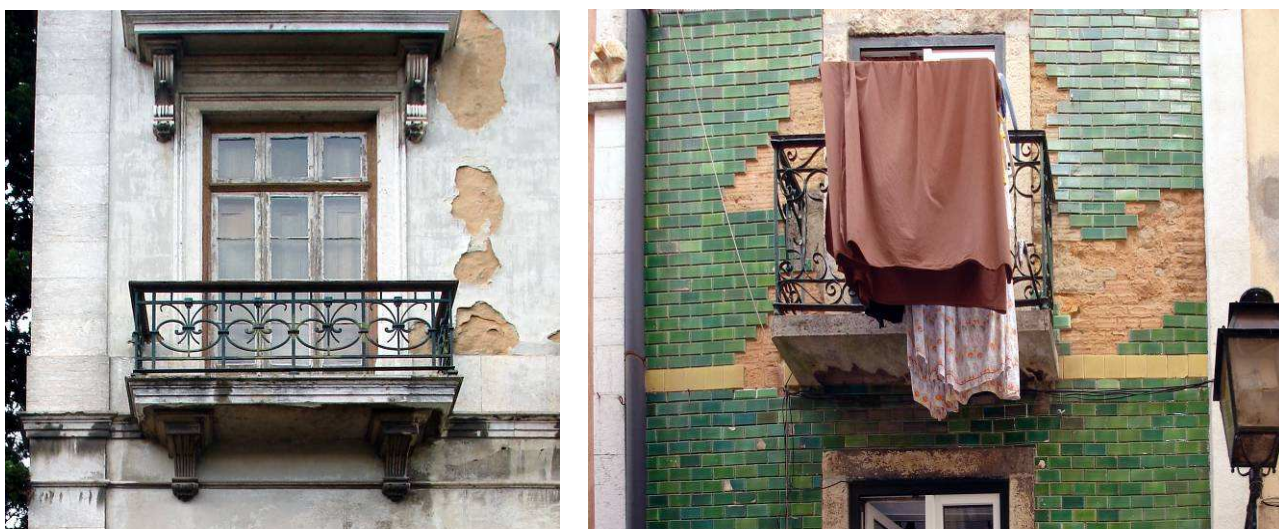
Figura 11a- Num prédio mal mantido as infiltrações pelos enquadramentos dos vãos, roturas de canalizações (incluindo tubos de queda oclusos na fachada ou sobrepostos), etc, evidenciam-se por manchas e perdas de reboco. Da mesma maneira, nas fachadas azulejadas as mesmas infiltrações evidenciam-se frequentemente através do destacamento dos azulejos (Figura 11b) – ambas as imagens foram tomadas no Bairro Alto

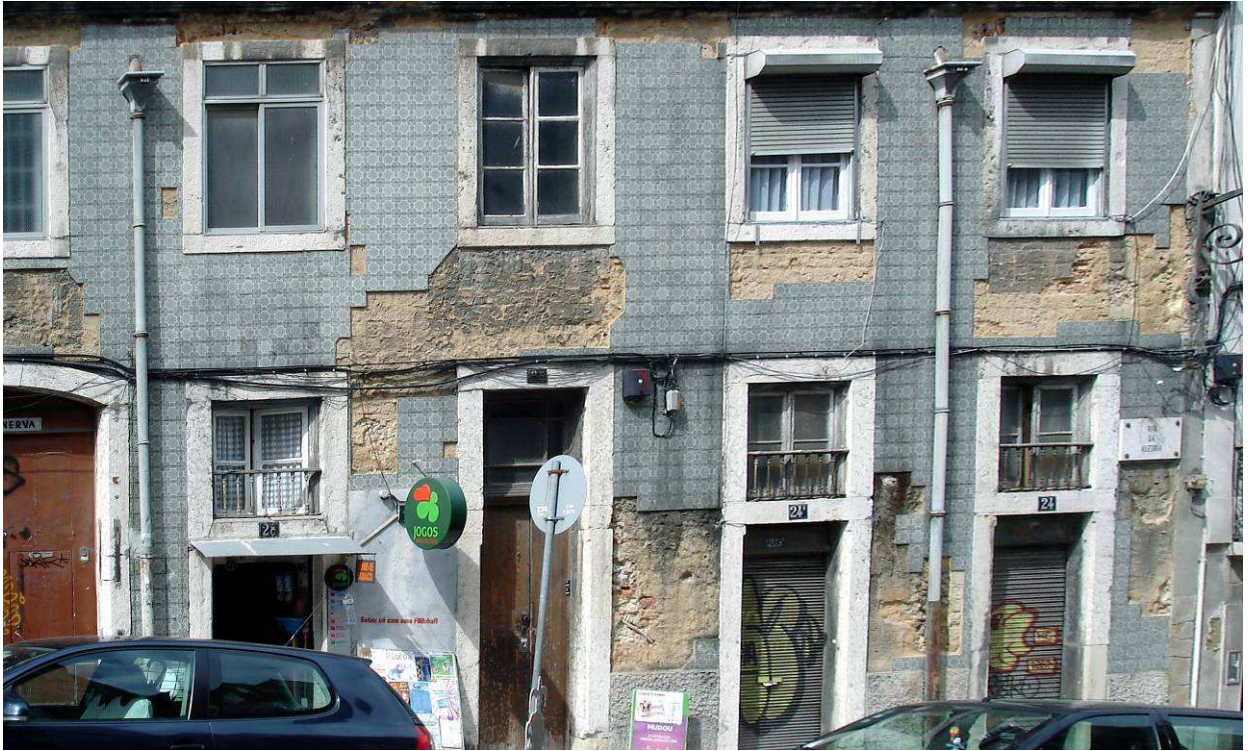
Figura 12- Fachada na Rua da Alegria com muitas áreas em perda - através das lacunas azulejares é possível traçar um mapa das zonas mais húmidas, relacionando-as com infiltrações por exemplo pelos enquadramentos dos vãos de janelas e portas.

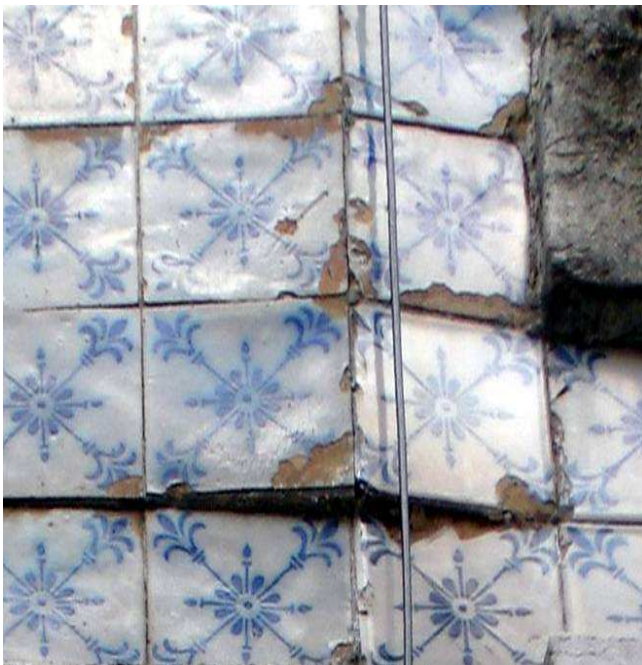
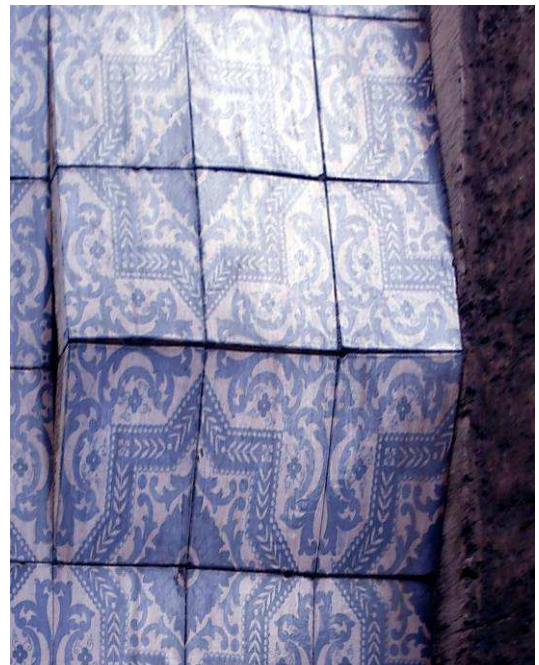
Figura 13- Instabilização de azulejos com formação de “barrigas” (13a- azulejos cerâmicos na Rua das Salgadeiras ao Bairro Alto; 13b- azulejos de pó de pedra na Rua da Alegria)

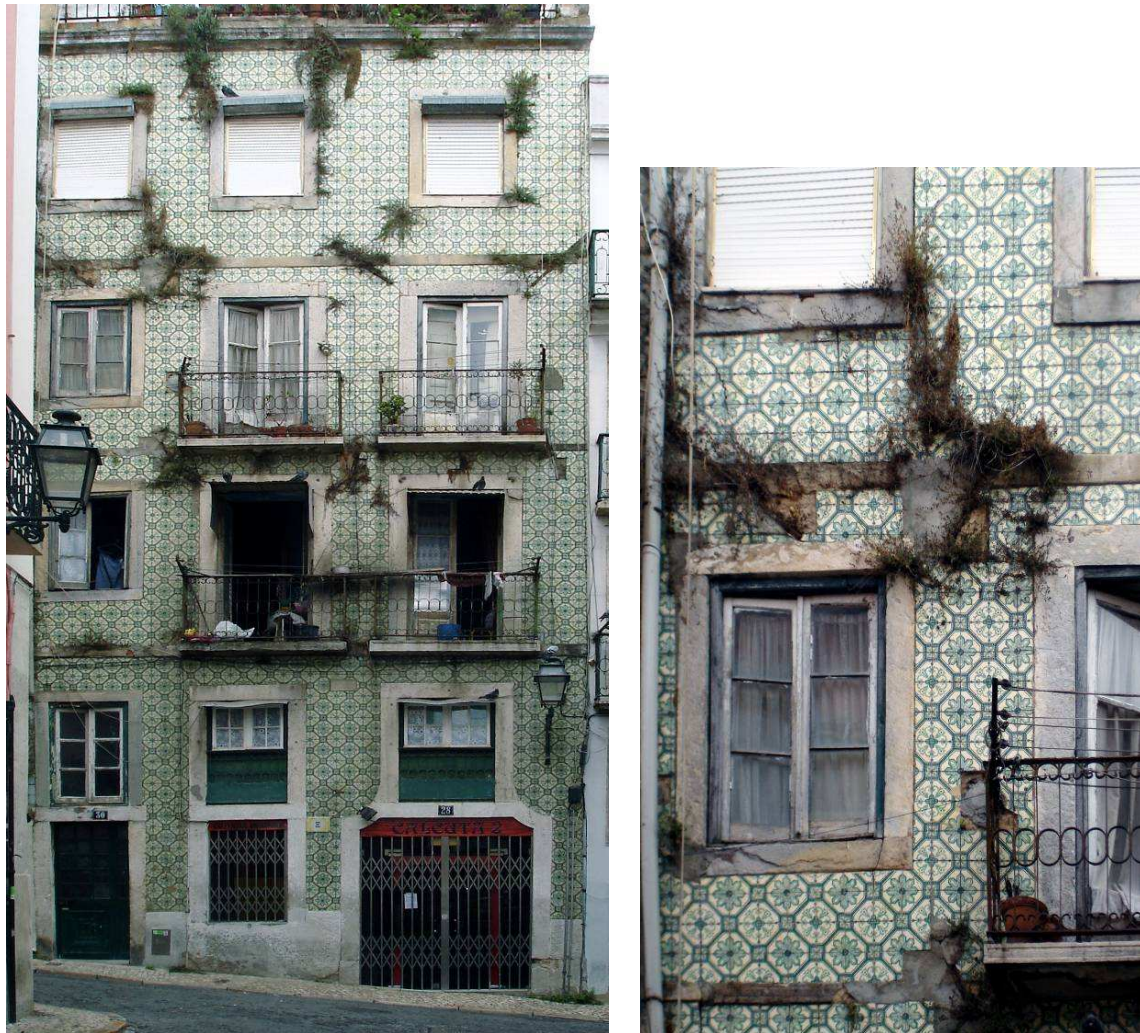
A figura 14 ilustra um edifício erguido no Bairro Alto e revestido de azulejos há provavelmente cerca de 100 anos. O edifício encontra-se num estado de geral abandono e o abundante crescimento vegetal na fachada é particularmente revelador das condições de humidade prevalecentes. No entanto o revestimento azulejar encontra-se quase completo, sem perdas notáveis, e uma observação próxima mostra também que os azulejos que não sofreram danos por impacto se encontram em bom estado, com poucos casos de uma limitada queda do vidrado, apesar da sua pintura evidenciar uma fabricação barata.

Figura 14a /14b- Edifício na Rua da Atalaia ao Bairro Alto revestido a azulejo cerâmico e pormenor mostrando o abundante crescimento vegetal no mesmo edifício. Examinando o revestimento à cota do piso térreo nota-se a existência de juntas abertas entre os azulejos. Se o mesmo ocorrer em toda a fachada, este facto pode explicar a humedificação e, ironicamente, pode ter contribuído para a preservação do revestimento

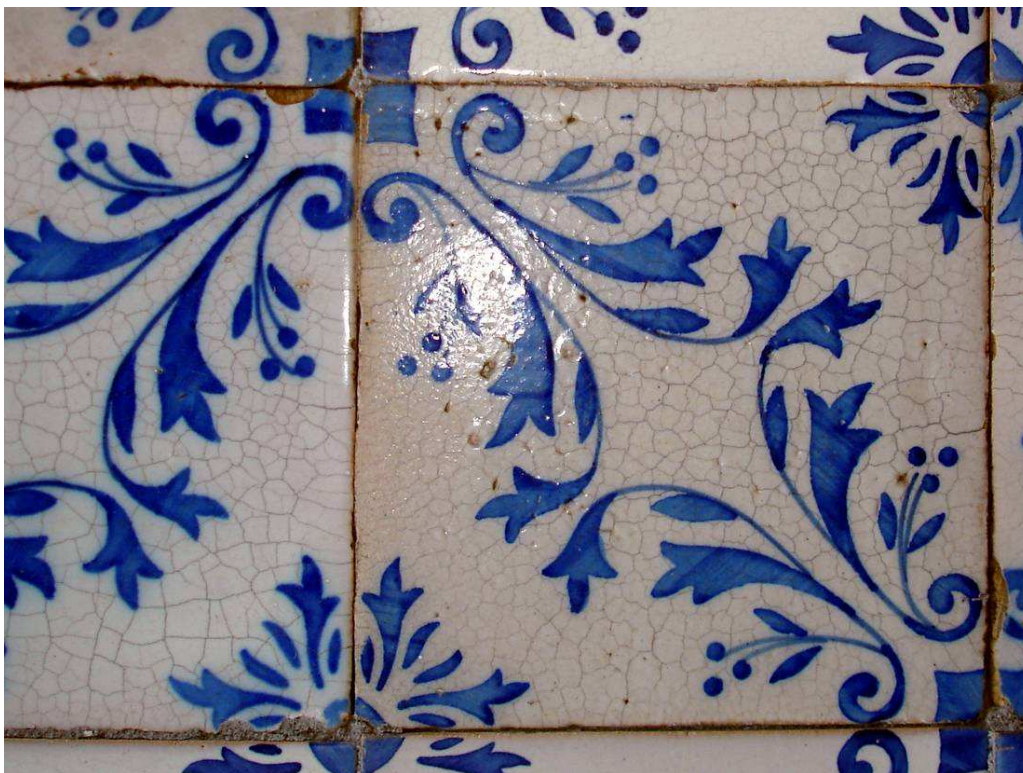
Figura 15- Padrão de *craquelé* em azulejos de fachada

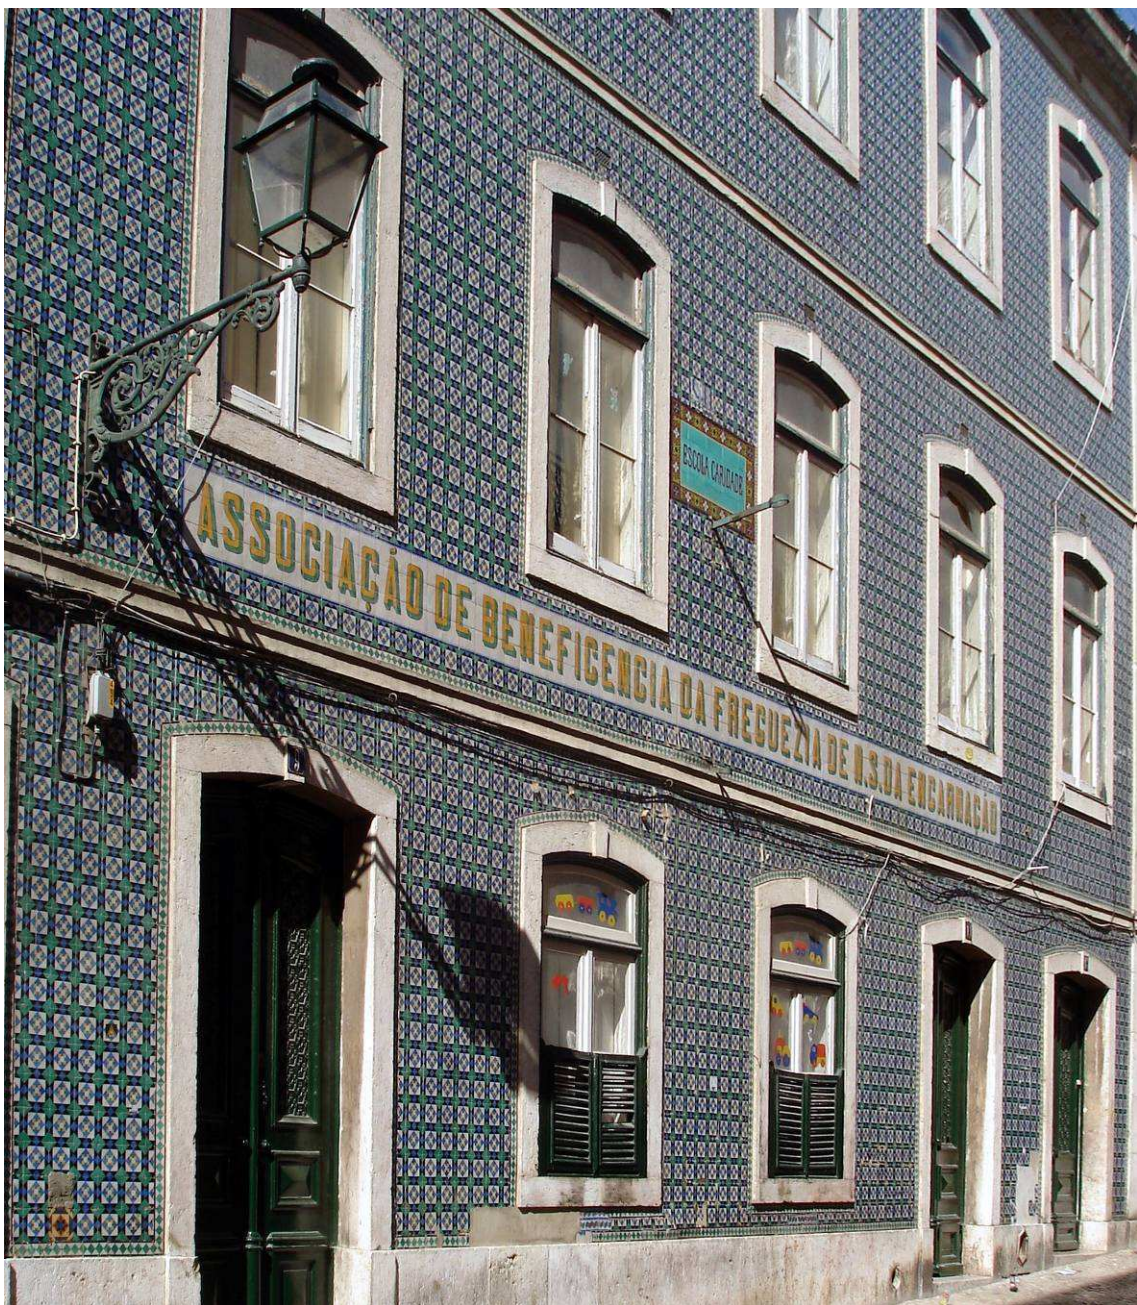
A ocorrência de craquelé em azulejos sujeitos a humedecimentos é a degradação mais comum nas fachadas de Lisboa. A sua natureza é exemplificada pelo caso de um edifício na Rua do Teixeira ao Bairro Alto ilustrado na Figura 16 que não revela os sinais mais evidentes de degradação resultante de infiltrações. Mas a humidade ascendente, exteriormente invisível, é evidenciada pelas suas consequências sobre os azulejos que revestem a fachada e se encontram com o vidro visivelmente fissurado até uma cota próxima dos lintéis das portas e janelas do piso térreo. A cotas superiores, não ocorre fissuração notável. Às cotas mais baixas a fissuração já progrediu para a queda do vidro (figura 17) com perda da decoração.

Figura 16- Edifício na Rua do Teixeira ao Bairro Alto, sem problemas de infiltrações pela fachada mas com humidade ascendente

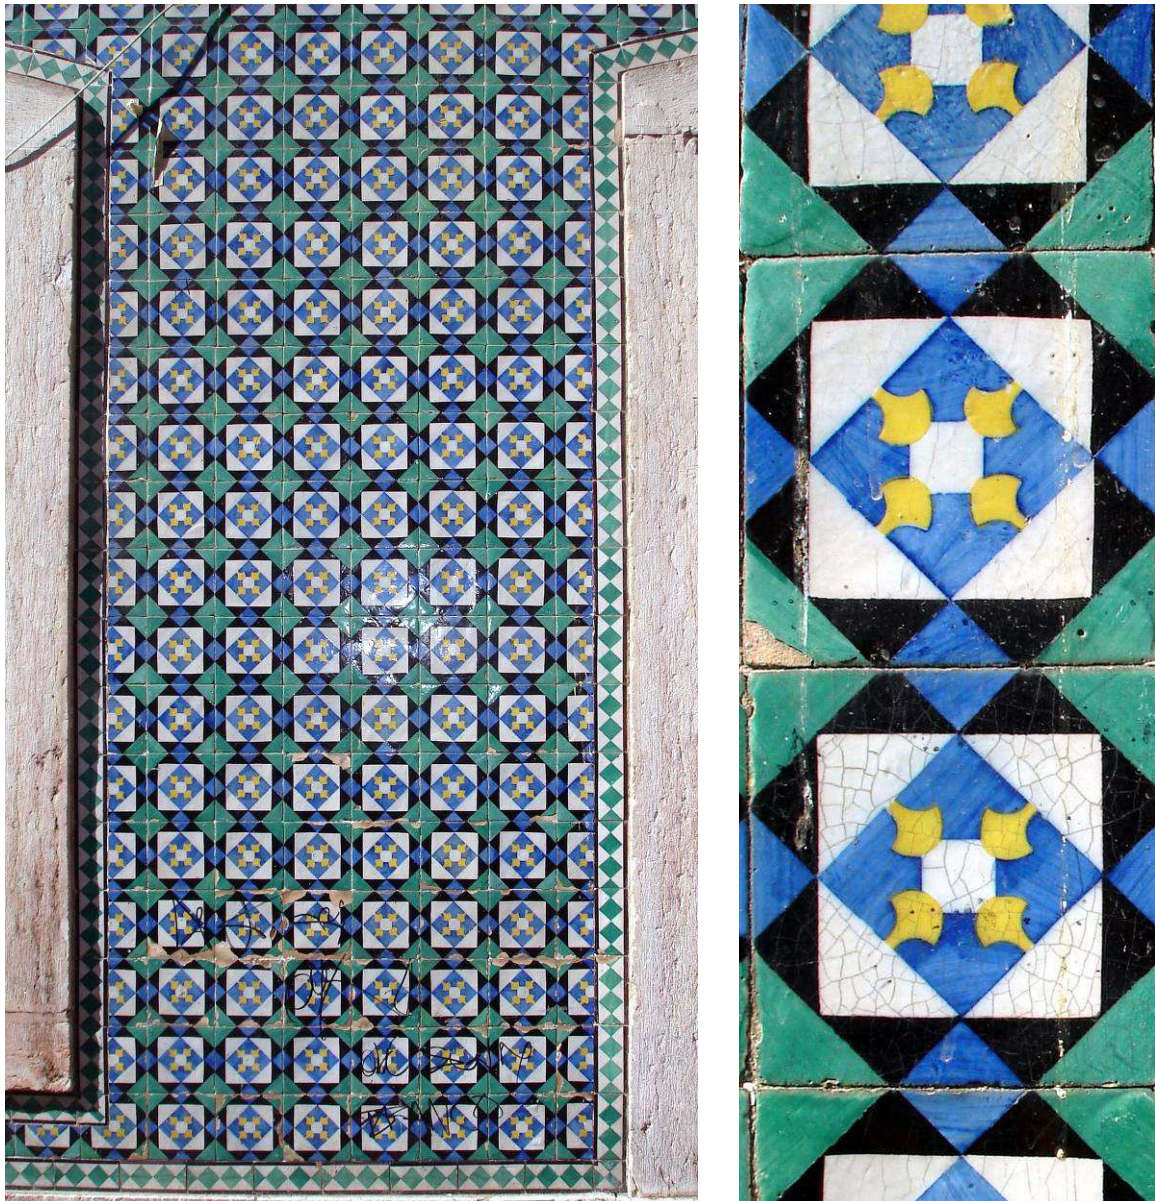
Figura 17- Vista do revestimento azulejar do edifício da figura 16, desde a cota mais baixa, onde a degradação já atingiu a fase de queda localizada do vidrado, até à cota onde o revestimento já se encontra são. Entre as duas ocorre uma faixa de azulejos em que o craquelé (figura 17b) marca a zona húmida. A frequência dos azulejos com craquelé e a severidade da sua fissuração vão diminuindo com a altura

Em alguns exemplos como o da figura 17, quando a aderência entre o vidro e a chacota é relativamente fraca, ocorre uma fissuração de tipo II sob o efeito da humedificação. Este facto é evidente no estágio seguinte porque o vidro, já parcialmente separado pelo craquelé, vai cair em pequenos fragmentos, resultando falhas com margens irregulares (figura 20).

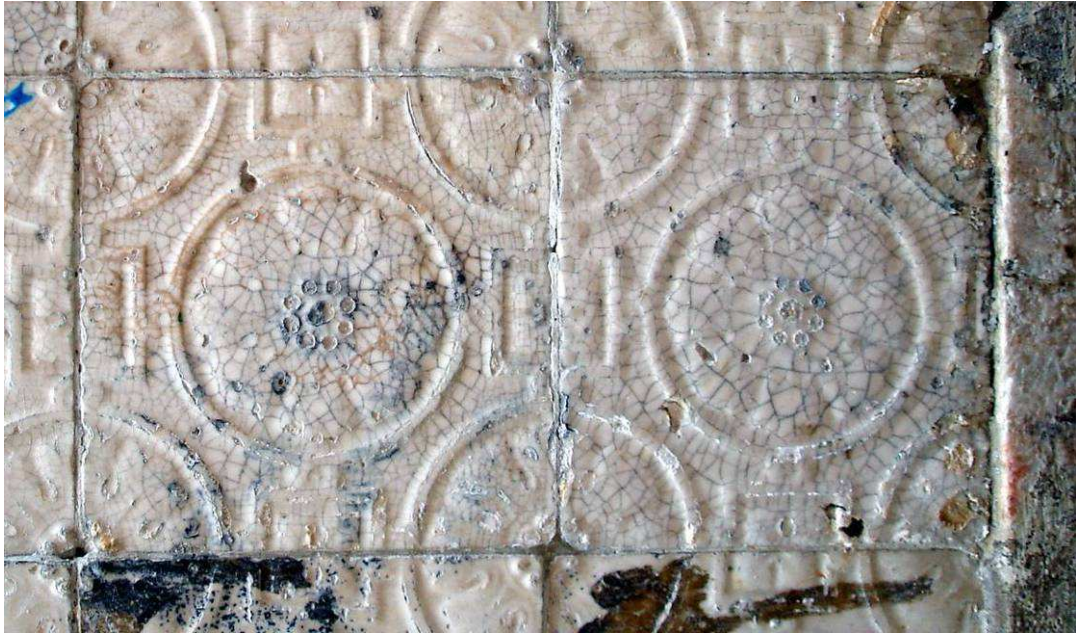
Os azulejos em pó de pedra também são afectados por craquelé, embora a sua ocorrência seja mais rara, correlacionando-se muitas vezes com situações extremas de humedificação dos suportes, por exemplo em prédios devolutos (figura 18).

Figura 18- Craquelé em azulejos relevados em pó de pedra, atribuíveis à Fábrica de Sacavém (Rua do Poço da Cidade ao Bairro Alto)

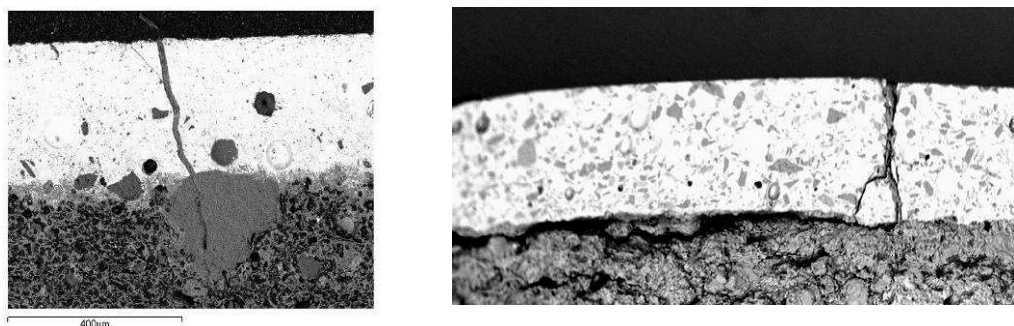
- no Tipo I as fissuras do vidro propagam-se directamente e apenas para o interior da chacota (figura 19a);
- no Tipo II as fissuras do vidro propagam-se na interface entre o vidro e a chacota (figura 19b).

Figura 19- Secções de azulejos mostrando fissuras de craquelé Tipo I (19a) e Tipo II (19b). O vidro corresponde à camada de cor mais clara

A característica que rege o tipo de propagação das fissuras de craquelé é a aderência entre o vidro e a chacota [9]. Quando o vidro está firmemente aderente à chacota, a propagação para o interior representa um caminho de menor energia e ocorrem fissuras do Tipo I. Quando, no entanto, a aderência é relativamente baixa ou deficiente, as fissuras encontram um caminho de menor energia na separação da ligação entre o vidro e a chacota, propagando-se para a interface e conduzindo a um desligamento parcial do vidro. Existem casos intermédios, em que ocorrem simultaneamente os dois tipos de propagação (o exemplo ilustrado na figura 20 é provavelmente deste tipo). Estes casos devem também ser classificados como de tipo II, dado que a queda do vidro constitui uma degradação irreversível e portanto é a rotura da aderência com a chacota que determina a perigosidade do craquelé.

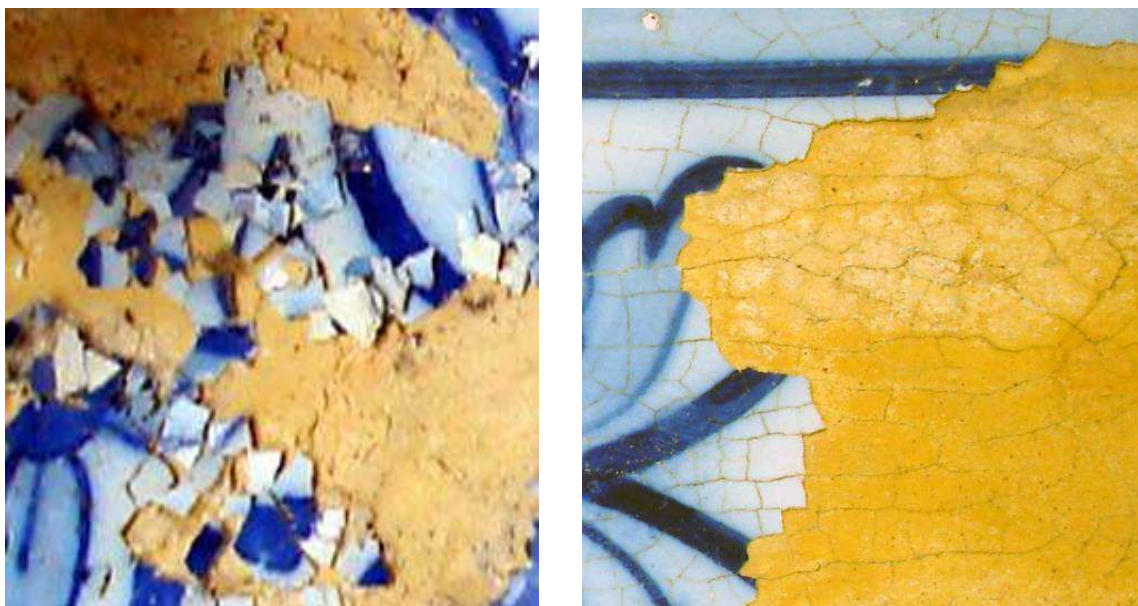
Figura 20a- Destacamento de “mosaicos” de vidro com craquelé do Tipo II.

Figura 20b- Azulejo do mesmo painel mostrando uma falha típica deste tipo de degradação após a queda de parte do vidro

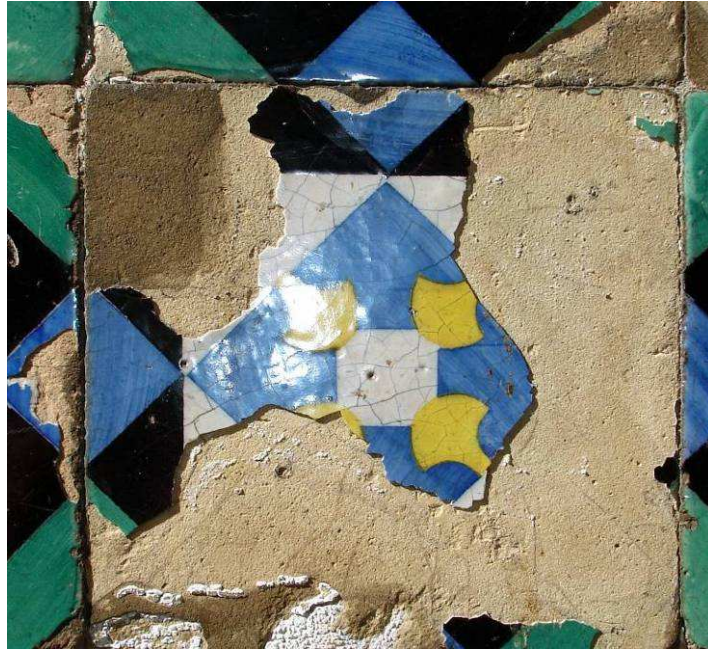
As figuras 21 e 22 ilustram casos de perda do vidro atribuíveis a um craquelé constituído por fissuras de tipo II, reconhecendo-se a superfície lisa da chacota que remanesce após a queda.

Figura 21- Perda quase total do vidrado num azulejo com craquelé de tipo II – edifício da Figura 16 na Rua do Teixeira

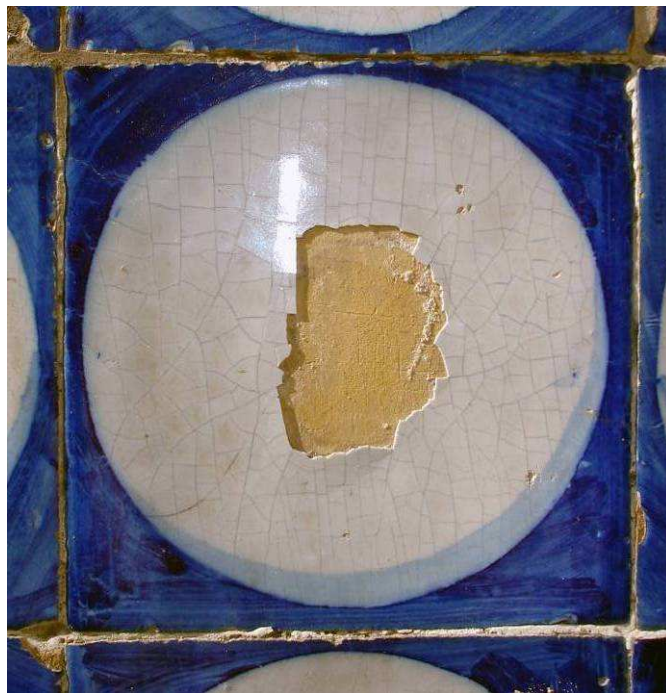
Figura 22- Queda em mosaico em que o vidrado está completamente separado da chacota, como a sombra resultante da iluminação vinda da esquerda evidencia – Beco do Belo (azulejo da Fábrica Roseira)

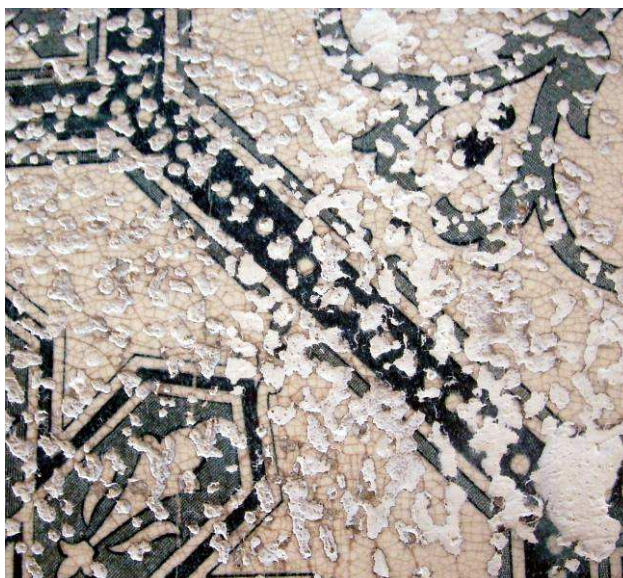
A queda em mosaico raramente afecta azulejos em pó de pedra e os casos em que foi encontrada, como o da figura 23, são insuficientes para comprovar tratar-se de um fenómeno exactamente idêntico ao dos azulejos cerâmicos.

Figura 23- Queda em mosaico em azulejo de pó de pedra de fábrica desconhecida (Rua dos Douradores)

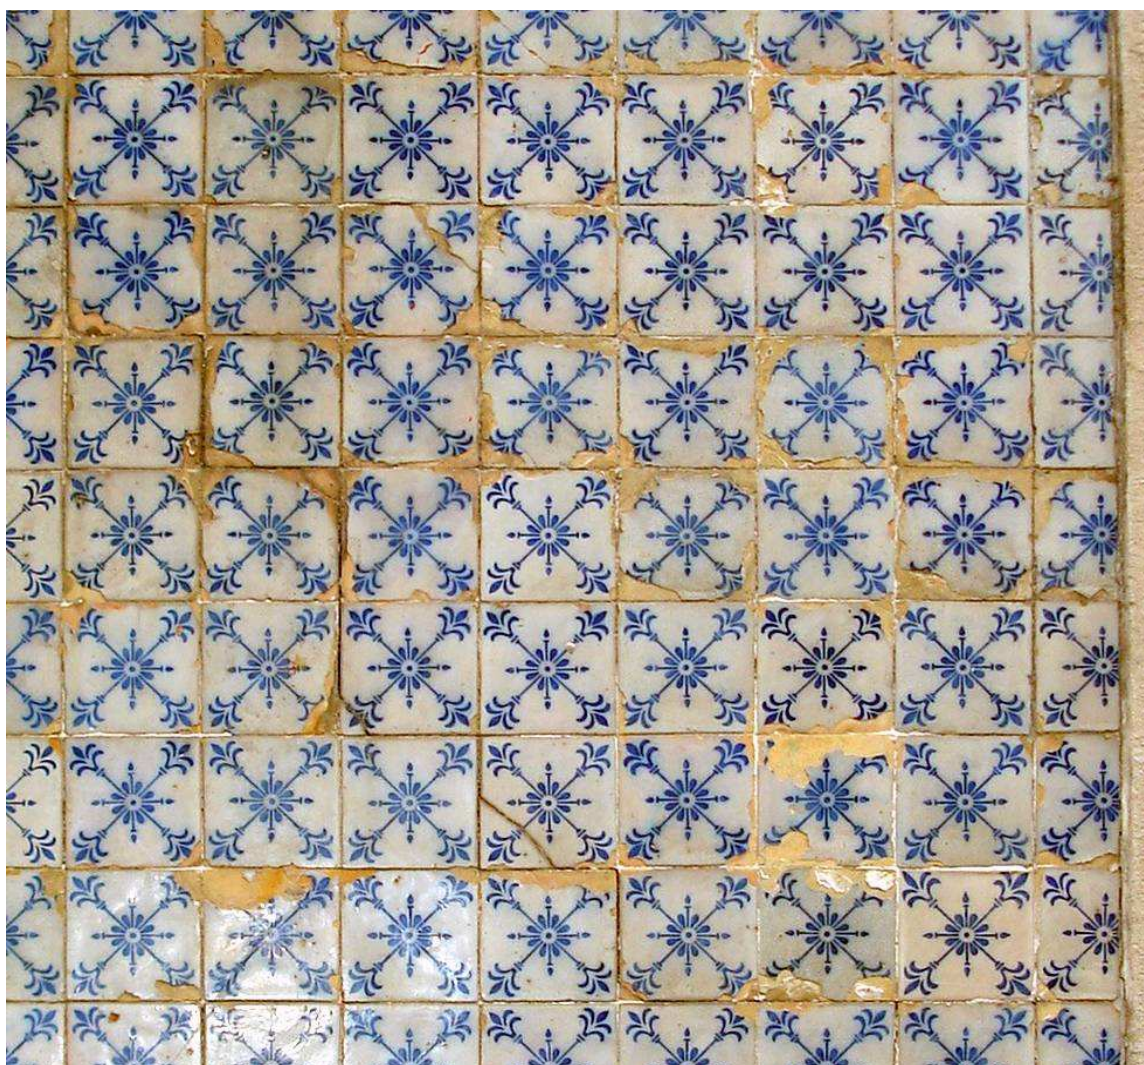
Figura 24- Queda generalizado do vidro a partir das arestas num edifício da Rua das Salgadeiras ao Bairro Alto. A fachada do edifício tinha zonas húmidas, como demonstra o destacamento de azulejos inteiros ilustrado na figura 13a

Ainda não foram reproduzidos laboratorialmente os estádios iniciais da queda a partir das arestas mas supõe-se que, tal como as suas congéneres, este tipo de degradação decorra de uma aderência insuficiente entre o vidro e a chacota que, quando se dá a expansão hídrica do corpo cerâmico, resulta numa ruptura da interface por tensões de corte antes de poder ocorrer um craquelé por tracção.

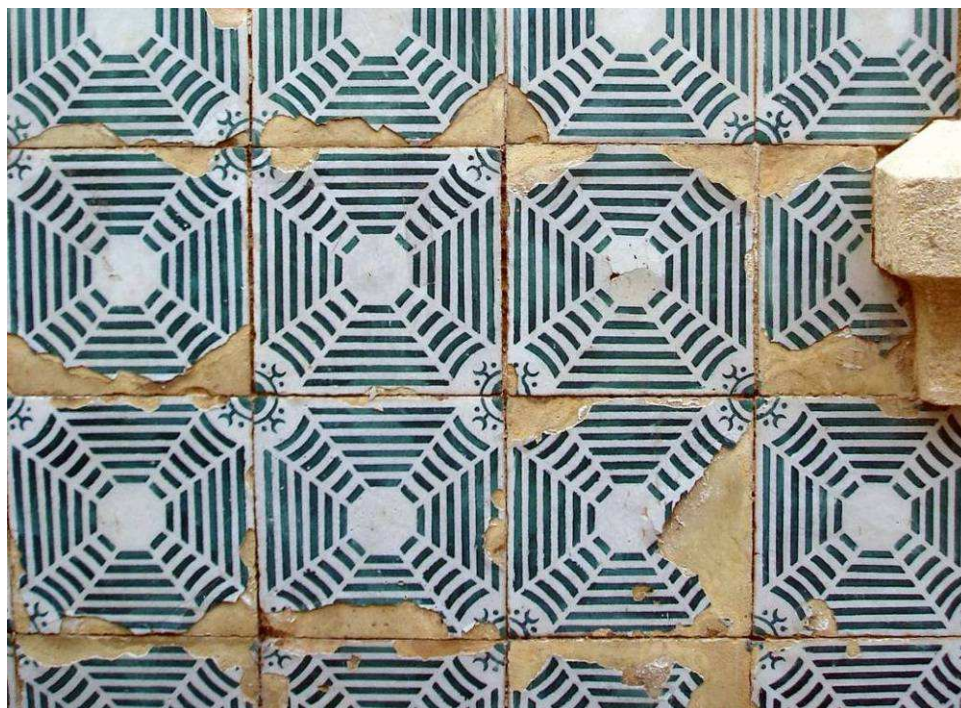
Figura 25 – Estádio avançado do destacamento a partir das arestas numa fachada revestida com um padrão raro de azulejo de exterior

Na figura 25 reconhece-se a progressão das arestas para o interior e também a ocorrência incipiente junto a alguns poros; a figura 26 ilustra um estágio terminal no mesmo edifício, numa zona presumivelmente mais húmida talvez devido à rotura de uma canalização. A presença de sais solúveis que as auréolas de cristalização indiciam pode ter acelerado a degradação, mas esta ocorreria mesmo na sua ausência em todas as áreas da fachada afectadas pela presença excessiva de água nos suportes.

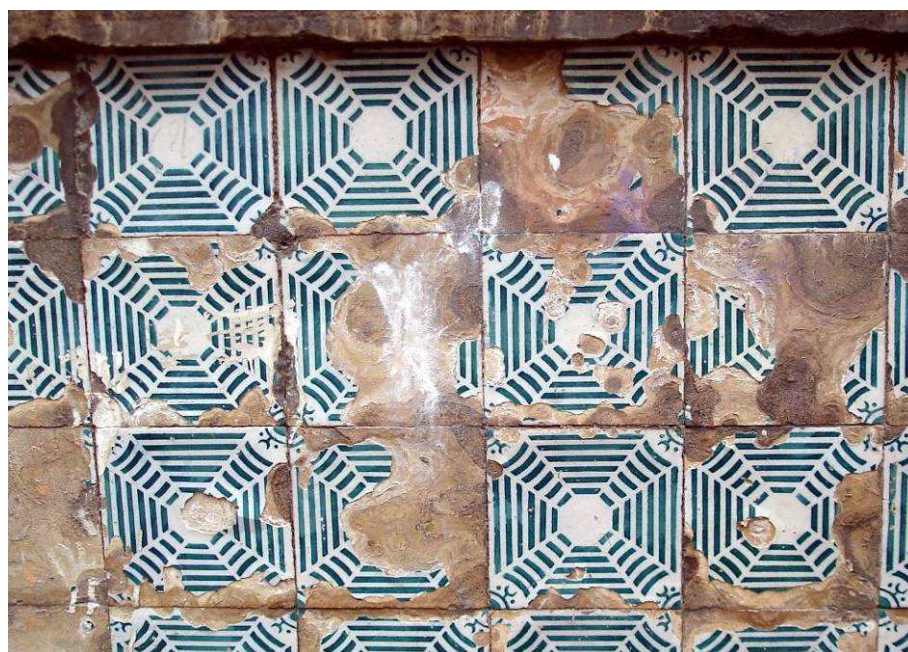
Figura 26- Estádio terminal da degradação com sinais de cristalizações salinas

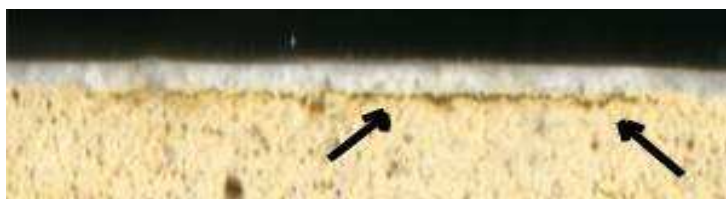
Ao seccionar azulejos com esta degradação reconhece-se que existem zonas aparentemente sãs em que o vidro está já separado da chacota (figura 27) constituindo uma grave fragilidade. Atribui-se este facto a uma incompatibilidade nas expansibilidades térmicas: a chacota retrai mais do que o vidro que é, por isso, posto em compressão, “descascando” localmente (trata-se de um termo fabril que indica a delaminação do vidro causada pela incompatibilidade referida [10]).

Figura 27- Secção num azulejo descascado, mostrando a separação local entre o vidrado (branco) e a chacota

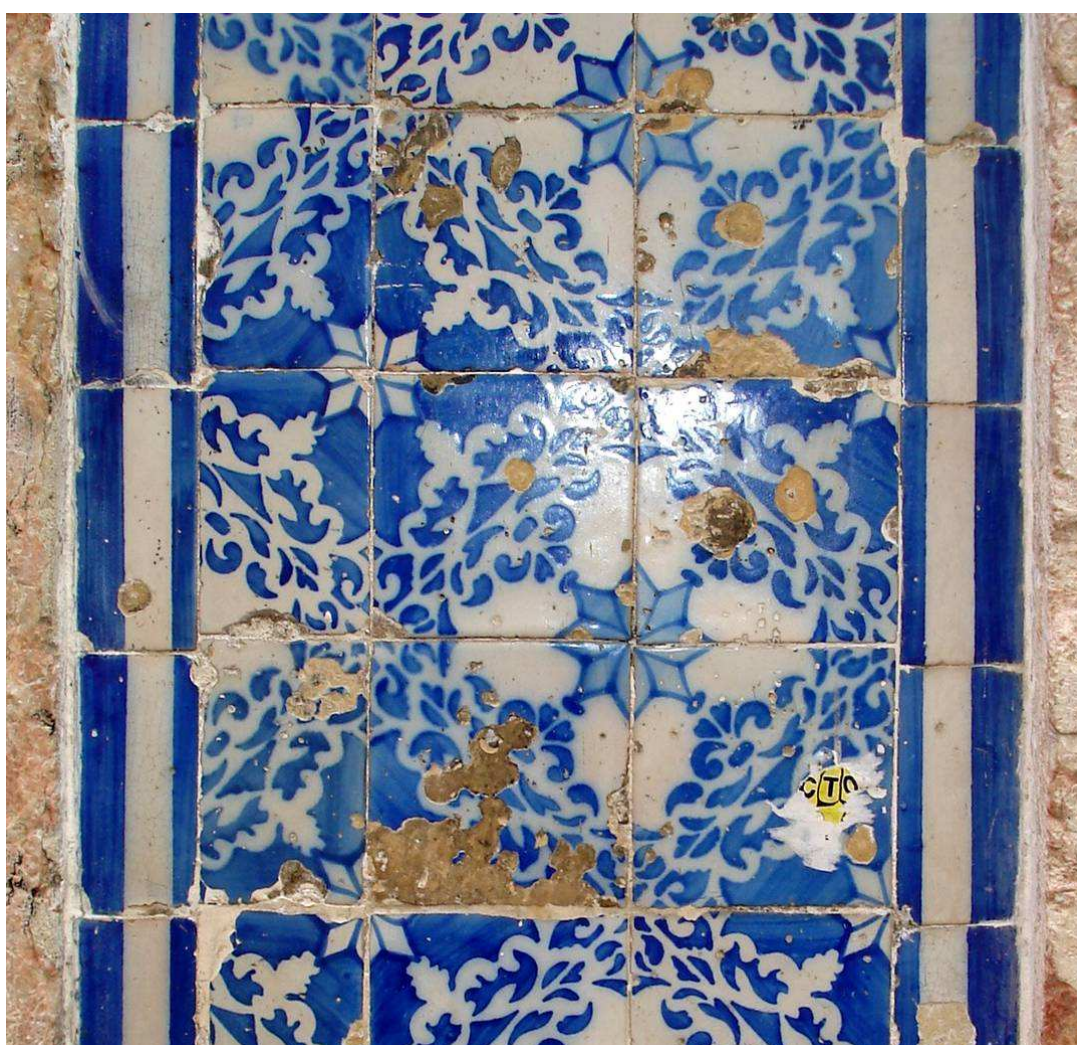
Caracteriza-se pela queda de vidro que está destacado desde a fabricação, afectando caracteristicamente áreas mais ou menos circulares do interior do vidro (figuras 28 e 29), a partir das quais se propaga. A degradação também pode afectar áreas periféricas, mas é a existência de falhas circulares no interior de um azulejo em geral sem craquelé que identifica este tipo de queda do vidro. Uma observação atenta das margens das falhas revela que nalguns locais o vidro não está aderente e, num estágio inicial, encontram-se empoças de vidro que quando quebram se mostram vazias e correspondem a áreas de vidro já delaminadas desde a fabricação que se elevam em consequência dos ciclos de expansão e retracção da chacota provocados pela molhagem e secagem, cujo efeito é acelerado na presença de sais solúveis. Tal como em todos os outros casos, este tipo de queda só ocorre se a chacota for humedecida.

Figura 28- Queda presumivelmente por descasque na zona húmida de uma fachada ao Bairro Alto

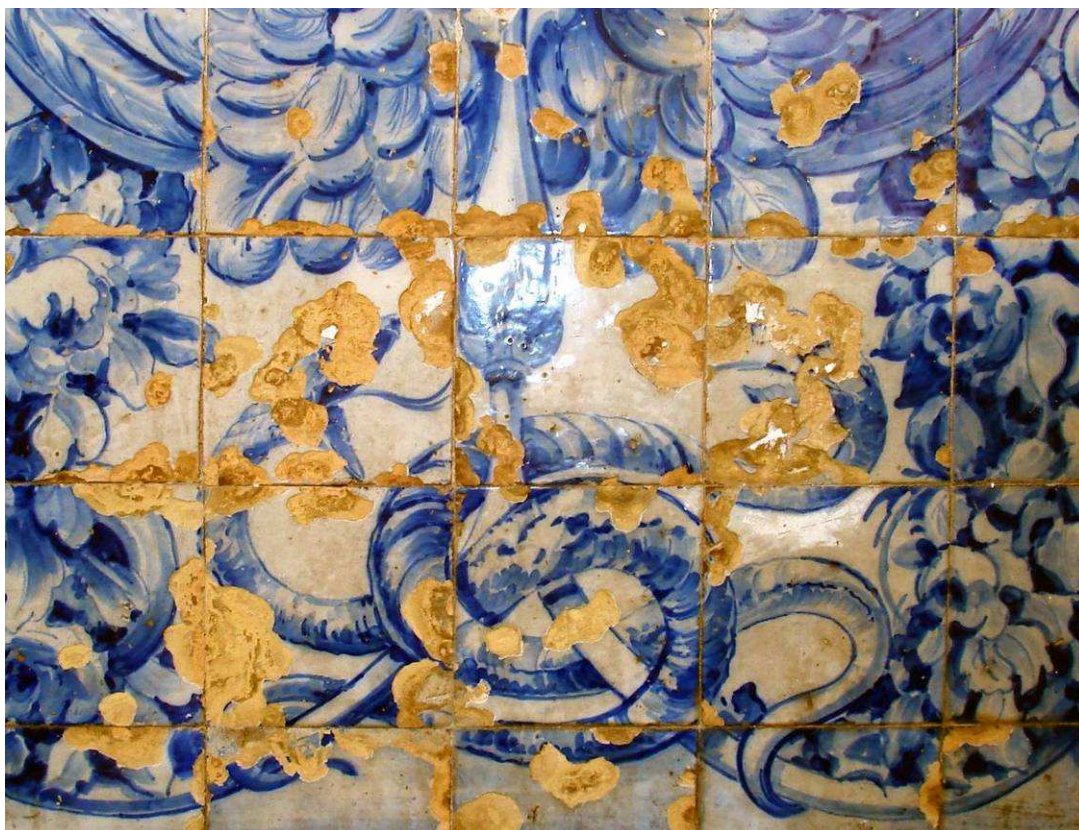
Figura 29- Queda presumivelmente por descasque na parte inferior da decoração da antiga fábrica de balanças às Cruzes da Sé (azulejos marcados “Fáb. Roseira, 1918”)

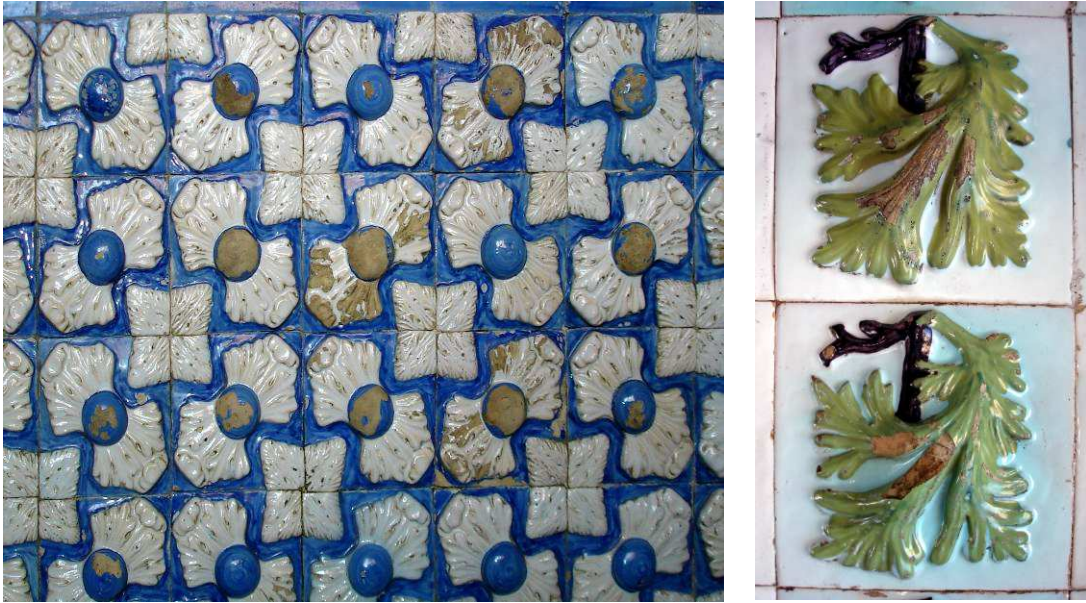
As figuras 30a e 30b ilustram a patologia em azulejos relevados existentes no Palácio da Pena.

Figura 30- Exemplos de queda do vidro em partes salientes de azulejos cerâmicos do Palácio da Pena em Sintra

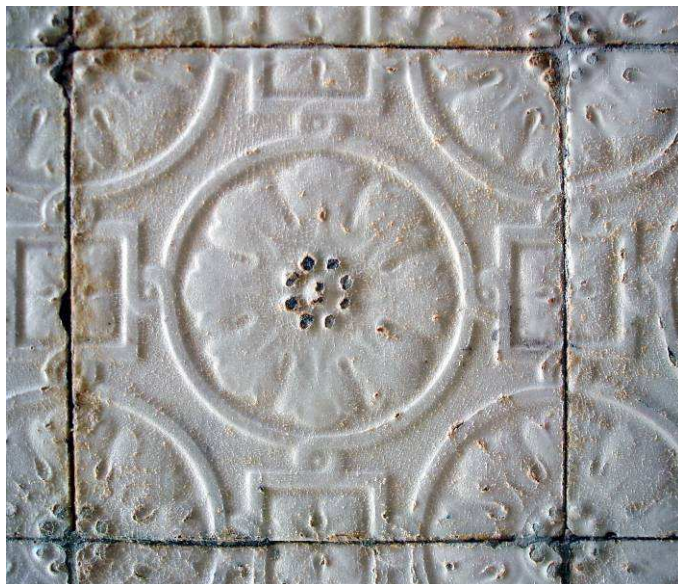
Em Lisboa os azulejos relevados mais comuns são os de pó de pedra das fábricas de Sacavém e do Desterro. Estes sofrem de uma patologia afim, mas geralmente apenas em situações extremas de humidificação que caracterizam edifícios devolutos (figura 31).

Figura 31- Queda do vidro nas partes mais salientes de azulejos de pó de pedra (Rua do Poço da Cidade)

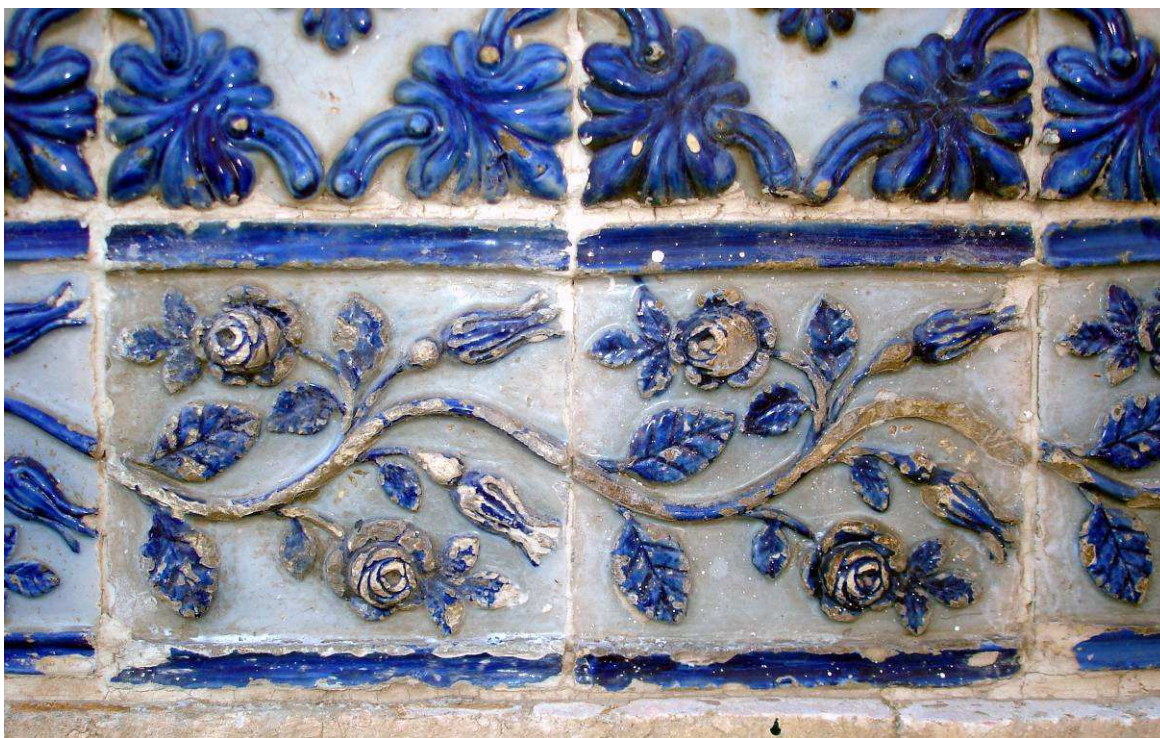
Quando os azulejos cerâmicos relevados apresentam esta patologia ela ocorre sempre nas áreas de parede mais húmidas, que correspondem muitas vezes às cotas próximas do pavimento da rua o que dá a falsa ilusão de se tratar de um dano de impacto nas superfícies salientes dos azulejos (figura 32).

Figura 32- Típica queda do vidrado nas partes convexas de azulejos de fabricação provavelmente nortenha aplicados em Lisboa (Rua de São João da Mata à Lapa)

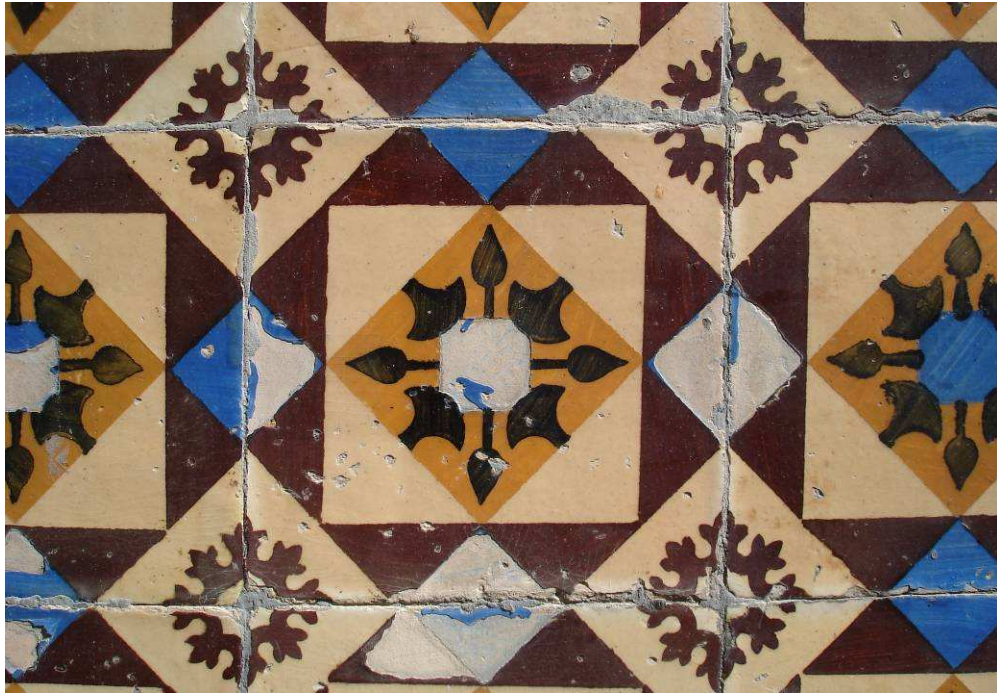
Um tipo de queda do vidrado está correlacionado com a pigmentação, afectando preferencialmente apenas uma determinada cor. As figuras 33, 34 e 35 ilustram exemplos encontrados em Lisboa. Nestes, apenas as áreas húmidas estão degradadas o que sugere que, também nestes casos, a presença de humidade (e não a insolação) é o factor agressivo primordial.

Figura 33- Queda do vidro afectando principalmente as áreas azuis
