LABORATÓRIO NACIONAL
DE ENGENHARIA CIVIL

SOBRE A DEGRADAÇÃO FÍSICA DOS AZULEJOS DE FACHADA EM LISBOA

RELATÓRIO 303/2011 – NPC

**SOBRE A DEGRADAÇÃO FÍSICA
DOS AZULEJOS DE FACHADA EM LISBOA**

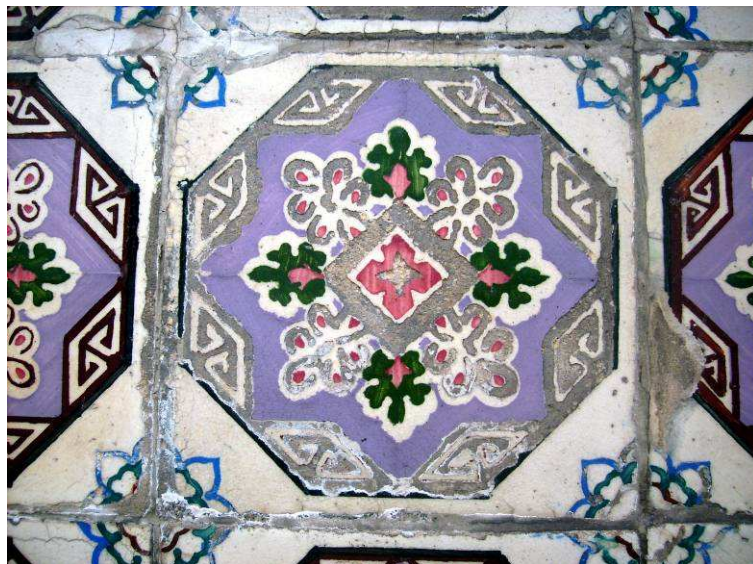
Um tipo de queda do vidrado está correlacionado com a pigmentação, afectando preferencialmente apenas uma determinada cor. As figuras 33, 34 e 35 ilustram exemplos encontrados em Lisboa. Nestes, apenas as áreas húmidas estão degradadas o que sugere que, também nestes casos, a presença de humidade (e não a insolação) é o factor agressivo primordial.

Figura 34- Queda do vidro afectando as áreas de cor castanha que aqui se apresentam cinzentas

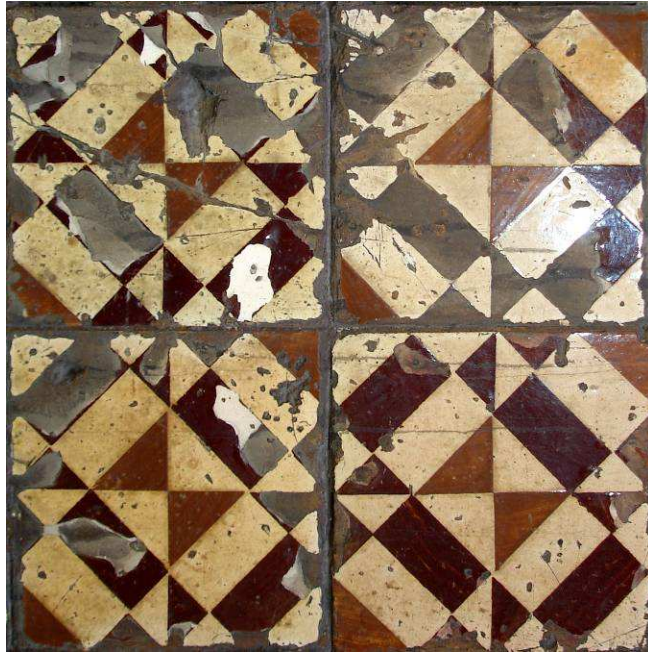
Figura 35- Queda do vidro afectando principalmente as áreas castanho-escuro (azulejos marcados da Fábrica das Devesas)

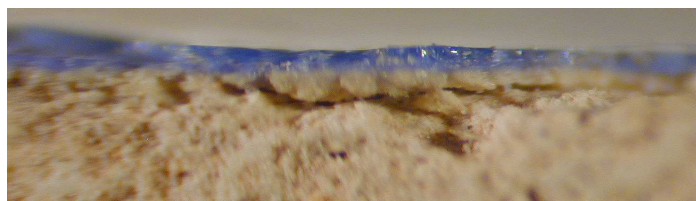
A observação da secção de uma área azul em perda num azulejo como os da figura 33, mostrou que a separação do vidro ocorre, não na fronteira entre este e a chacota, como seria de esperar, mas no interior da própria chacota, a uma distância da ordem de grandeza da espessura do vidro (figura 36). Esta constatação explica a textura involuntariamente rugosa da superfície da chacota neste caso particular (noutros a chacota está lisa) e sugere que alguns componentes do vidro azul penetraram no corpo cerâmico diminuindo a sua capacidade de absorção de água e de expansão hídrica, estabelecendo uma fronteira abrupta na zona onde se verifica a ruptura. O entendimento cabal deste fenómeno requer a reprodução de azulejos replicando a técnica de fabricação original.

Figura 36- Secção da área azul em perda num azulejo com padrão idêntico aos da figura 33

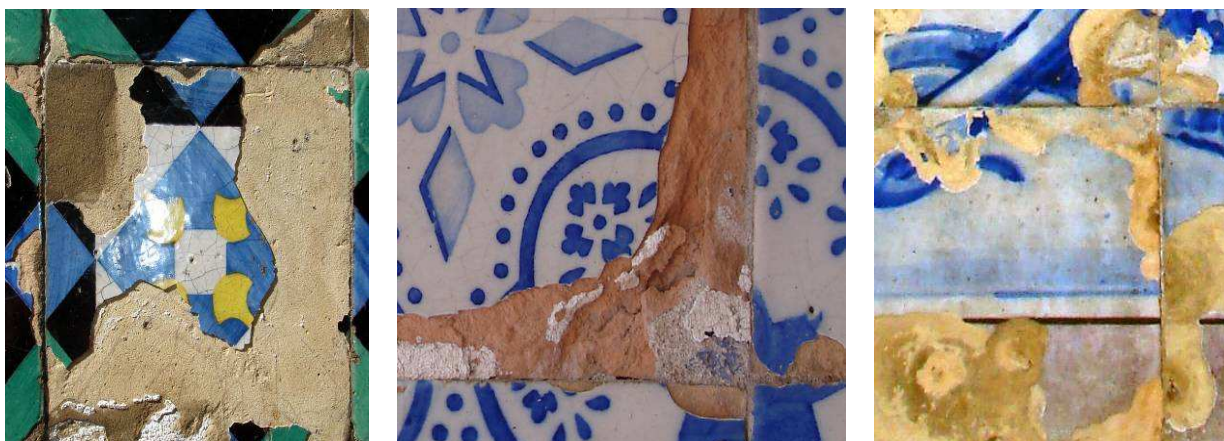
A figura 37 compara o aspecto liso duma chacota após a queda do vidrado por um dos processos anteriormente referidos, e o aspecto de chacotas em desagregação provavelmente atribuível à cristalização de sais solúveis. A figura 38 ilustra um caso extremo de desagregação em lâminas em que o sal é visível.

Figura 37a- Chacota lisa após a queda do vidrado comparada com chacotas em processo de desagregação em lâminas (figura 37b) ou por arenização mais ou menos fina (figura 37c) em casos em que pode também estar em curso uma alteração por cristalização de sais solúveis

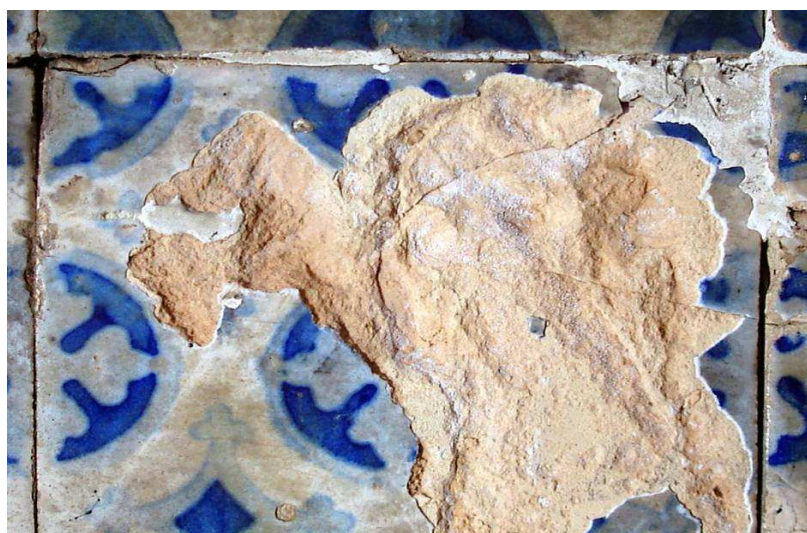
Figura 38- Desagregação da chacota, possivelmente provocada por cristalização de sais solúveis em zona ribeirinha (L. do Corpo Santo)

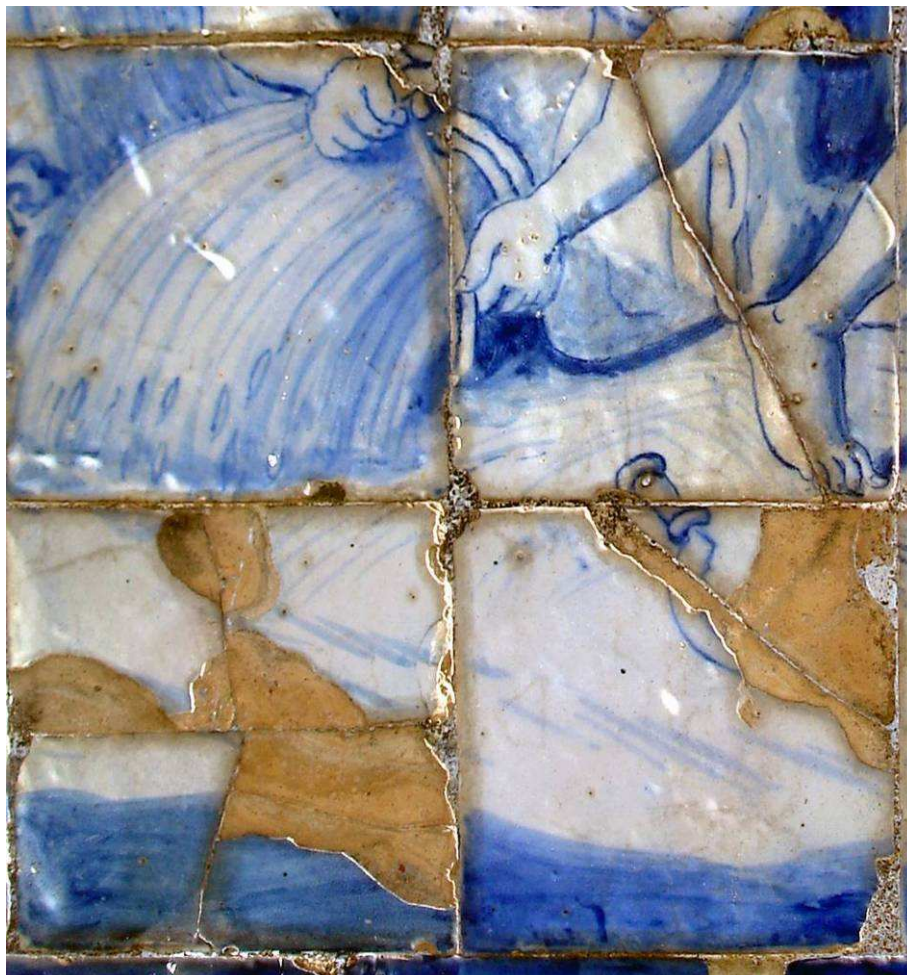
Figura 39- Fragmentação espontânea de azulejos oitocentistas por acção da humidade. Esta degradação, comum nos azulejos históricos, não foi reconhecida na azulejaria de fachada

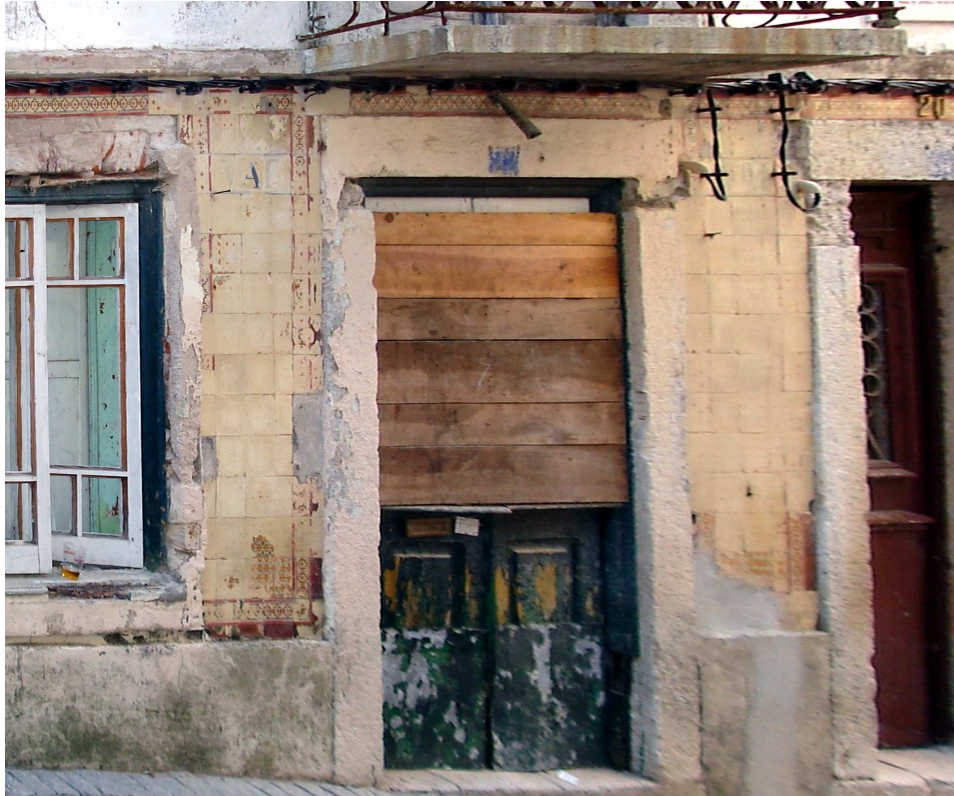
Figura 40- Em alguns casos esta é inexoravelmente a situação expectável se não forem atempadamente tomadas medidas de conservação (edifício no Ribatejo)
