**AVALIAÇÃO DA DEGRADAÇÃO DO BETÃO ARMADO DOS
VIADUTOS ENTRE OS POSTOS DE ACOSTAGEM 4/5 E 9/10
DA APS**

Trabalho realizado para a REPSOL POLÍMEROS, LDA

LISBOA • Novembro de 2011

RELATÓRIO 352/2011 - NB

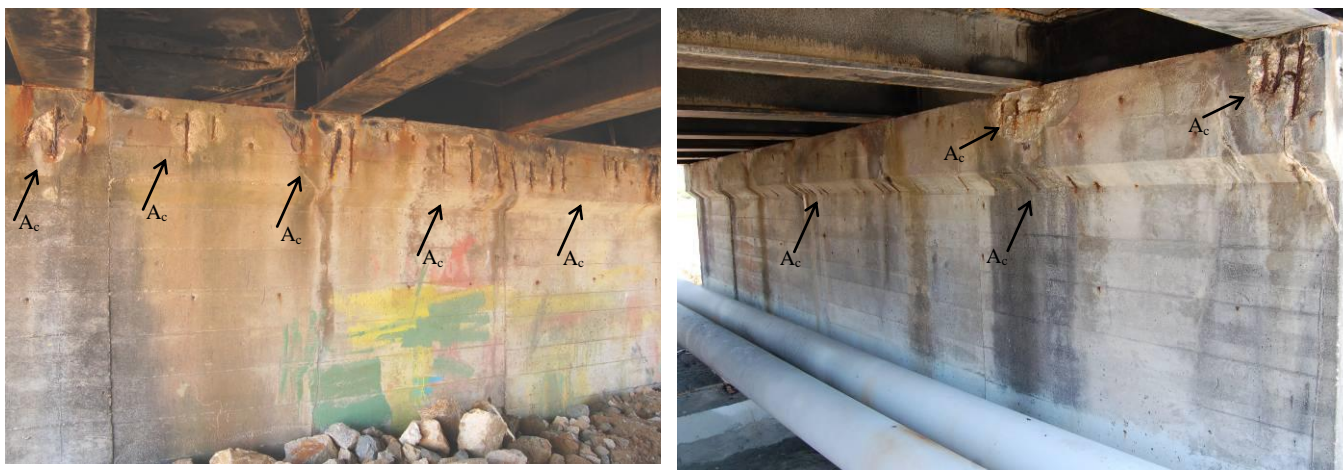
Os pilares parede e os encontros dos viadutos apresentavam em algumas zonas, sobretudo na zona do espessamento do pilar parede e na zona de contacto com a estrutura metálica, a presença de armadura corroída exposta (Figura 2).

Armadura corroída na zona de espessamento do pilar parede e na zona de contacto com a estrutura metálica
Figura 2: Armadura corroída exposta nos pilares parede (A_c)

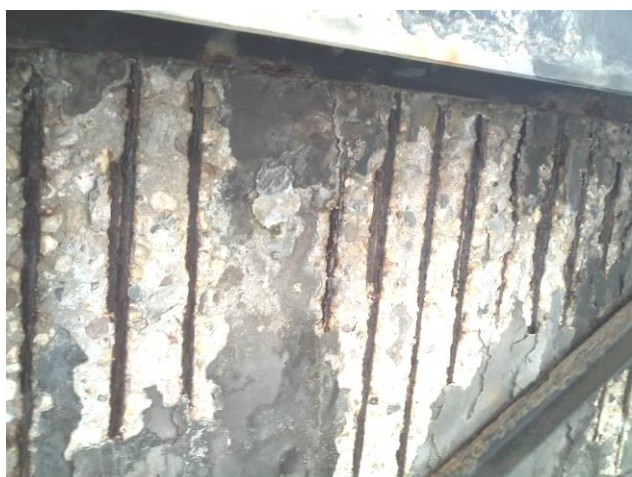
Na face visível das lajes pré-fabricadas do tabuleiro, a face inferior, era generalizada a exposição da armadura inferior transversal corroída em todo o seu comprimento (Figura 3).

Figura 3: Armadura corroída exposta nas lajes pré-fabricadas do tabuleiro (A_c)

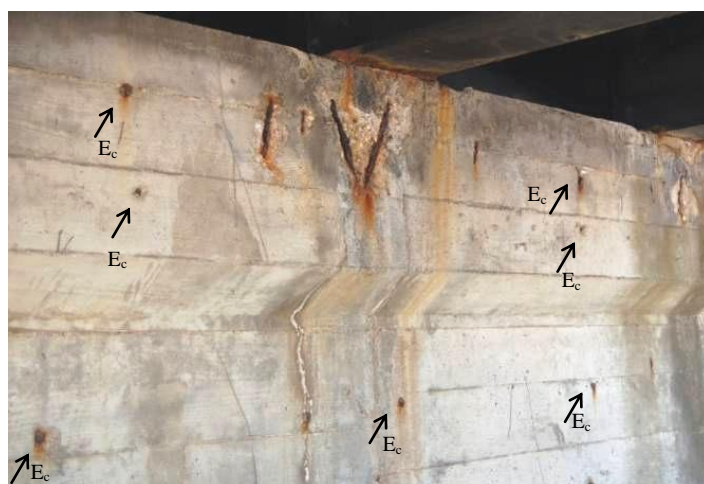
Nos pilares parede são visíveis pontos de corrosão alinhados a várias alturas, correspondendo às extremidades corroídas dos espaçadores metálicos (Figura 4).

Figura 4: Extremidade corroída dos espaçadores metálicos no pilar parede (E_c)

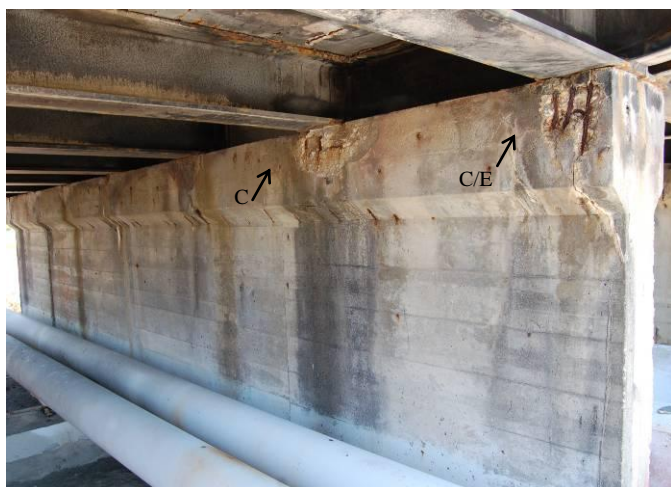
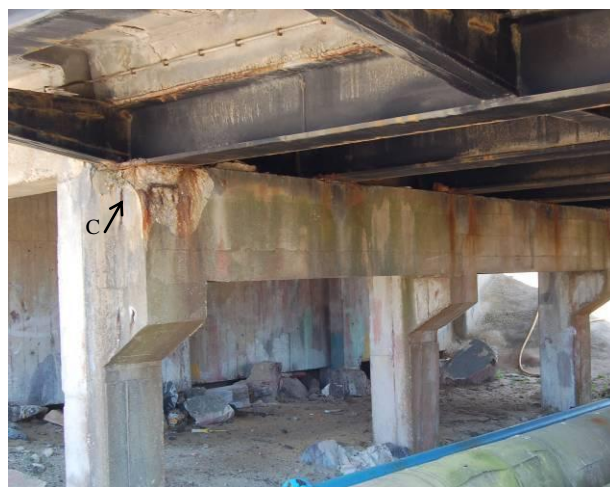
Na zona de contacto dos pilares parede e dos pilares dos encontros com a estrutura metálica do tabuleiro observa-se a rotura por corte e/ou por esmagamento do betão de recobrimento associada armaduras expostas corroídas (Figura 5).

a) Rotura por corte e esmagamento

b) Rotura por corte

Figura 5: Corte e/ou Esmagamento do betão de recobrimento do betão dos pilares parede e pilares dos encontros na zona de contacto com a estrutura metálica (C/E)

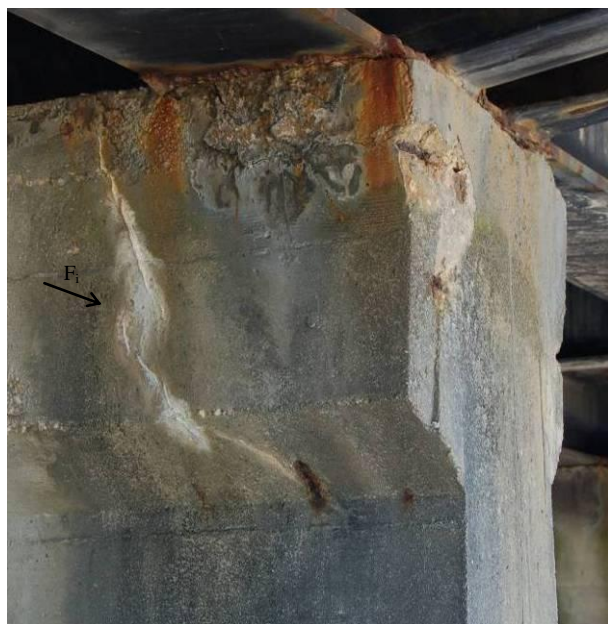
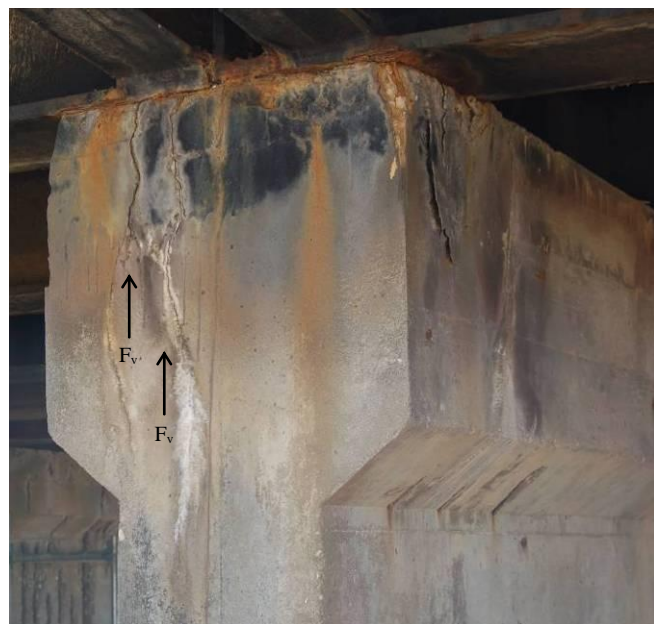
Na zona de espessamento dos pilares parede observam-se fissuras inclinadas ($\approx 45^\circ$) (Figura 6-a) e verticais (Figura 6-b), com maior incidência nos extremos norte e sul do pilar parede, mas também em algumas zonas do interior (Figura 7). Na generalidade, estas fissuras são de reduzida dimensão e apresentam cristais de carbonato de cálcio depositado, resultante da percolação de água no seu interior. Estas fissuras são facilmente identificadas pela sua coloração branca.

a) Fissura inclinada

b) Fissura vertical

Figura 6: Fissura inclinada e vertical na zona de espessamento dos pilares parede, zona de extremidade norte e sul (F_i/F_v)

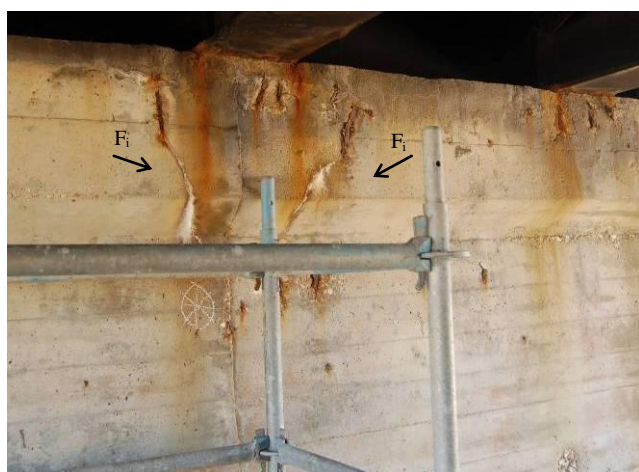
Figura 7: Fissura inclinada na zona de espessamento dos pilares parede, zona interior (F_i)

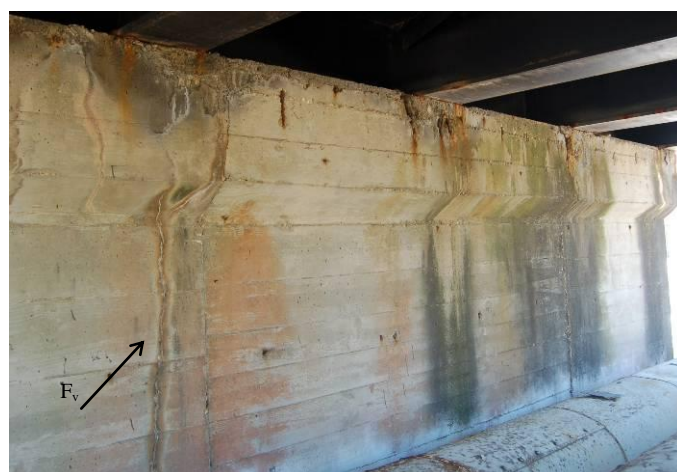
A grande maioria dos pilares parede apresenta uma fissura vertical (Figura 8), visível em ambas as faces este e oeste do pilar (Figura 9), que se desenvolve em todo o seu comprimento e por vezes se prolonga na zona de espessamento. Na generalidade, a fissura é de reduzida dimensão e apresenta-se húmida e/ou de coloração branca. Em alguns pilares parede observou-se a existência de mais do que uma fissura vertical (Figura 8).

Figura 8: Fissura vertical nos pilares parede com prolongamento na zona de espessamento (F_v)

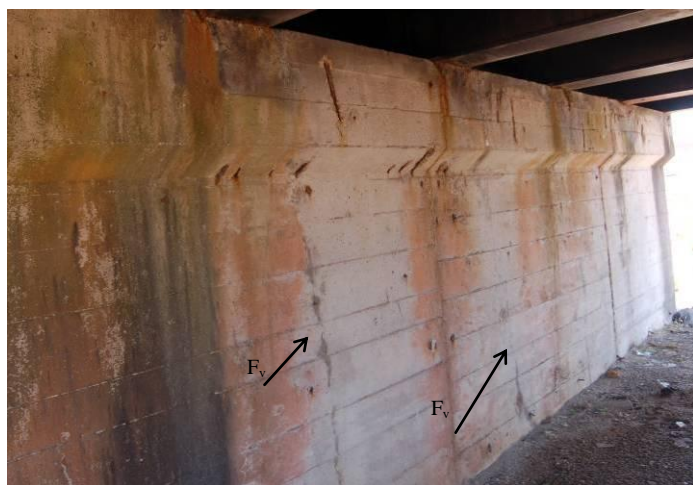
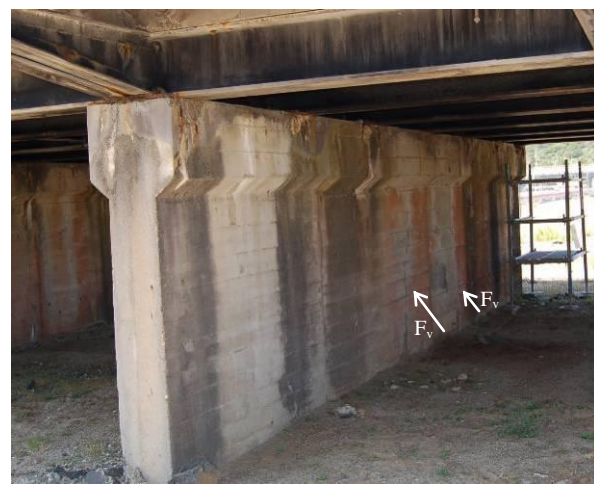
a) Face oeste

b) Faces sul e este

Figura 9: Fissuras verticais no pilar parede visíveis em ambas as faces este e oeste (F_v)

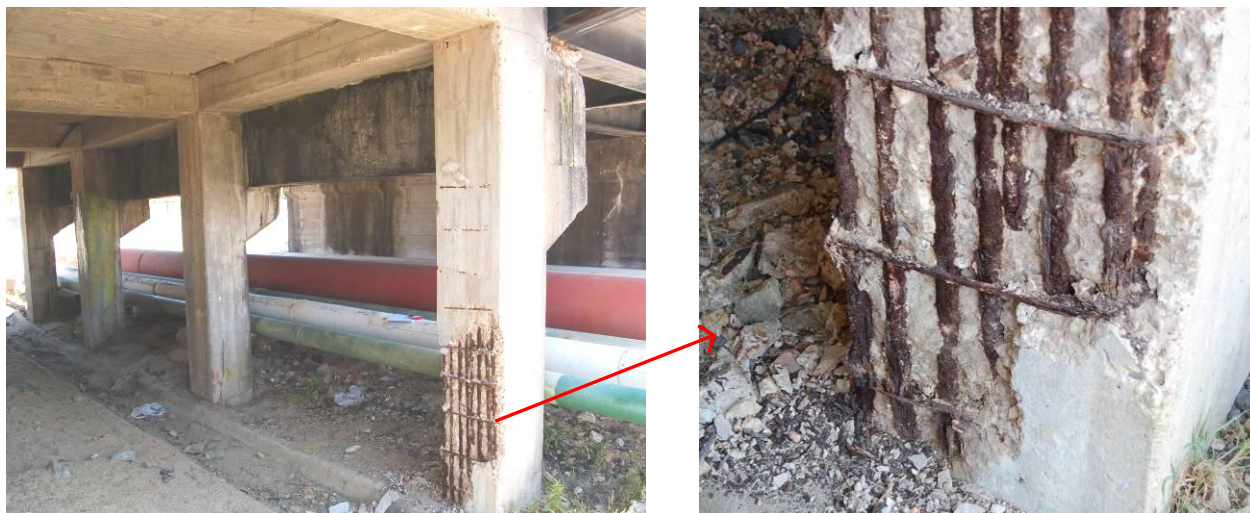
Nas zonas com o betão de recobrimento delaminado a redução da secção em certas armaduras corroídas é significativa, o que se traduzirá numa redução da sua resistência (Figura 10 a Figura 12).

Figura 10: Face oeste do pilar sul, encontro oeste do viaduto 9/10 (mais a sul). Armaduras corroídas

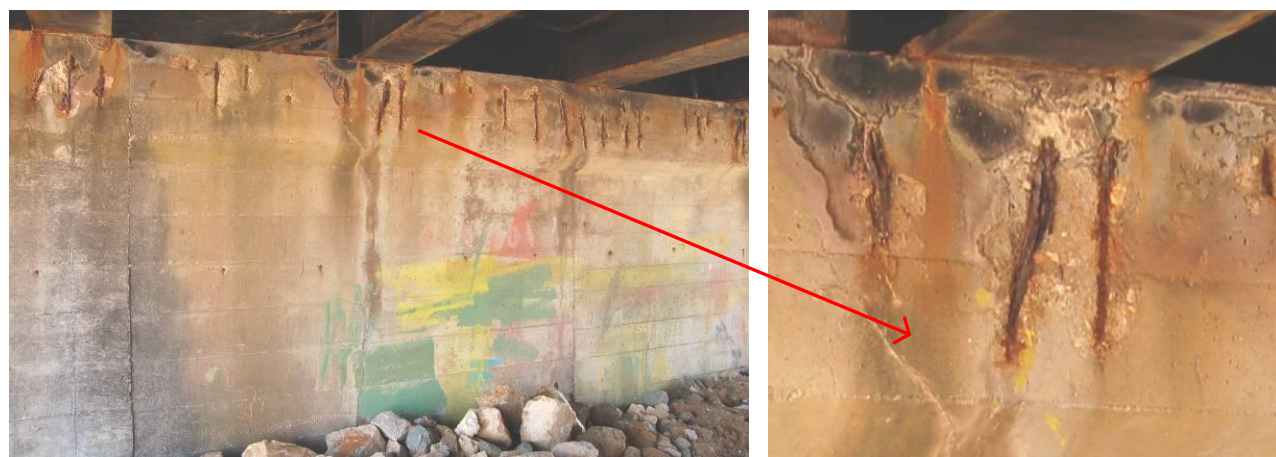
Figura 11: Face oeste do pilar parede N3, viaduto 4/5 (mais a norte). Armaduras corroídas

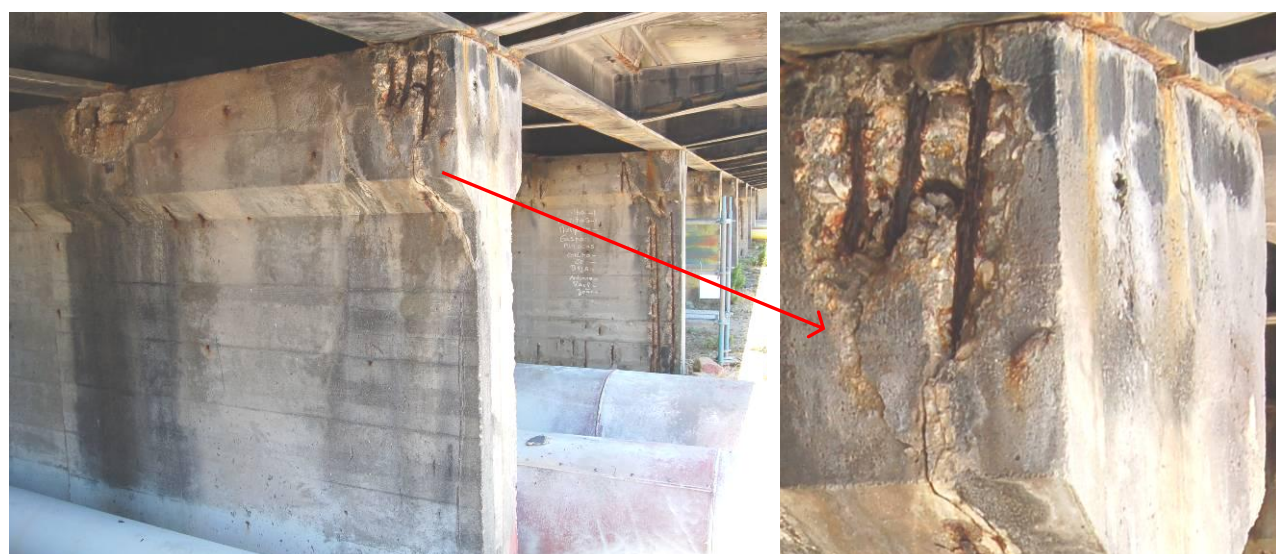
Figura 12: Faces sul e oeste do pilar parede N1, viaduto 4/5 (mais a norte). Armaduras corroídas

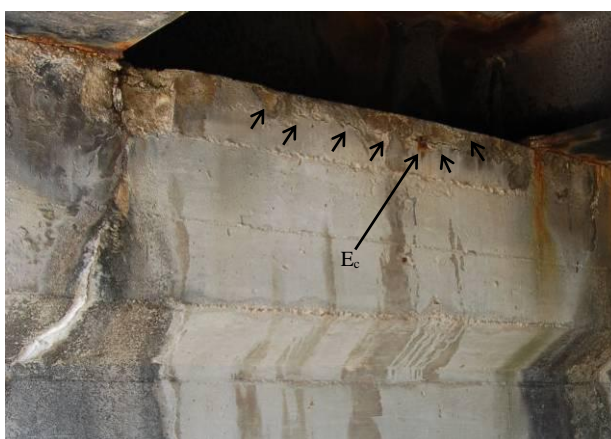
De um modo geral, a corrosão da extremidade do espaçador metálico (E_c) conduziu à delaminação do betão de recobrimento da área de influência do seu diâmetro. Contudo, para os espaçadores existentes na proximidade das arestas dos pilares, nomeadamente na zona de espessamento dos pilares (Figura 13), a corrosão levou à delaminação de uma área mais alargada do recobrimento.

Figura 13: Delaminação mais alargada do betão de recobrimento na aresta devido à corrosão do espaçador (E_c)

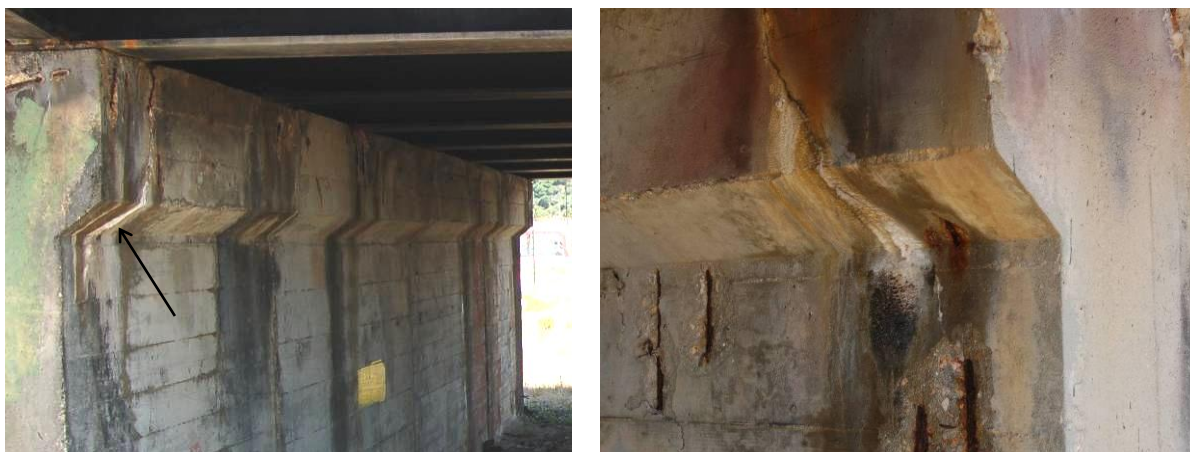
Com alguma frequência foi observada a presença de incrustações de cor esbranquiçada nas fissuras dos pilares parede. A sua formação terá resultado da percolação de água através das fissuras, que dissolveu os cristais de hidróxido de cálcio da pasta de cimento e, quando em contacto com o dióxido de carbono da atmosfera na superfície da fissura, deu origem ao depósito de cristais de carbonato de cálcio (Figura 14 e eq.1).

Figura 14: Desenvolvimento de incrustações em fissuras nos pilares parede

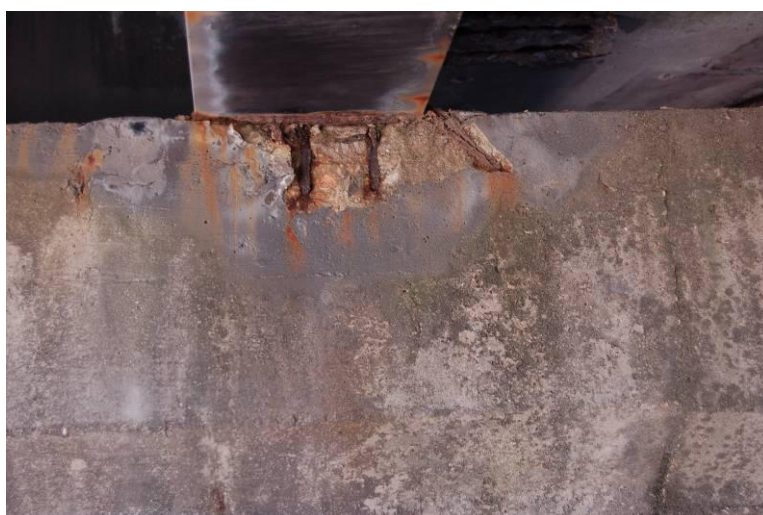
Foram ainda observadas algumas intervenções realizadas na zona da ligação dos pilares com a estrutura metálica apresentando degradação visível. Parece ter consistido na pintura ou revestimento superficial do betão com um produto, de cor cinzenta escura, semelhante à também aplicada nos perfis metálicos do tabuleiro (Figura 16).

Figura 16: Intervenção existente, degradada, na zona de ligação dos pilares com o tabuleiro

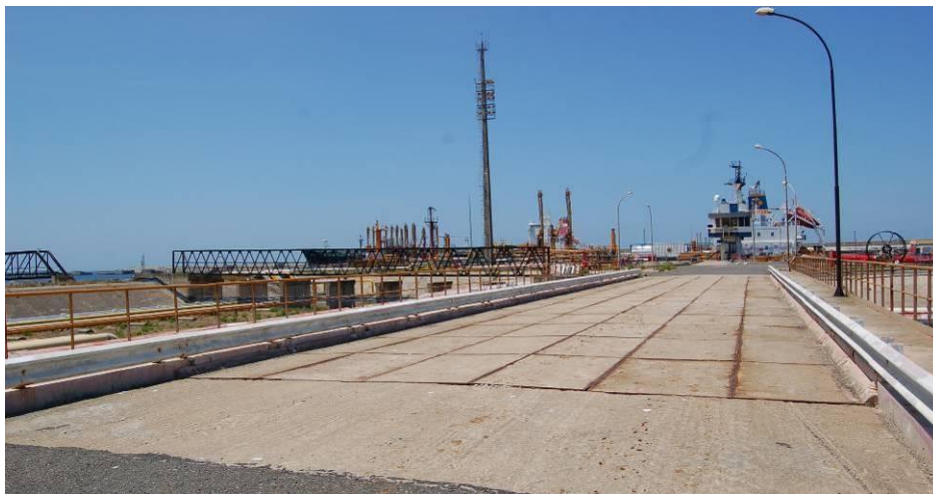
Saliente-se ainda que, a ausência de impermeabilização do tabuleiro (Figura 17) ao facilitar o acesso da água no betão das lajes pré-fabricadas e dos pilares terá contribuído para aumentar a penetração da água para o interior do betão acelerando a penetração do ião cloreto e o fenómeno da corrosão do aço no seu interior.

Figura 17: Vista geral da superfície do tabuleiro dos viadutos

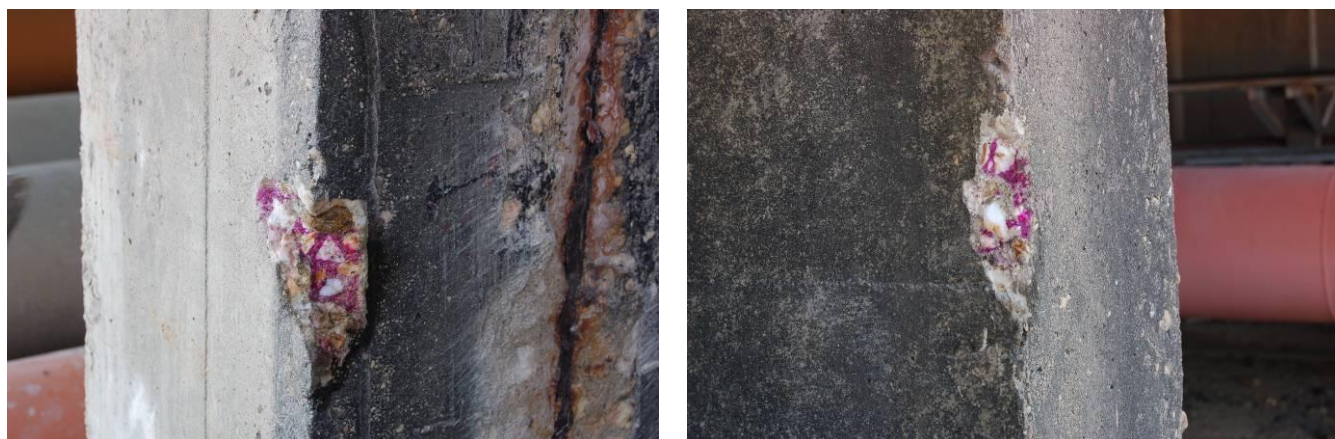
Em algumas arestas dos pilares parede dos viadutos removeu-se o betão de recobrimento, com o auxílio de um martelo, e a superfície de rotura exposta foi aspergida com a solução de fenolftaleína para determinar a profundidade de carbonatação do betão (Figura 29), de acordo com os procedimentos indicados no projecto de norma prEN 14360. A solução mantém a cor transparente nas zonas onde o hidróxido de cálcio (Ca(OH)_2) foi convertido em carbonato de cálcio (CaCO_3), com pH inferior a cerca de 9 (zonas carbonatadas). Onde o dióxido de carbono (CO_2) ainda não penetrou ou não reagiu/consumiu o hidróxido de cálcio, com pH superior a 9, a solução muda para cor-de-rosa. Como ilustra a Figura 29, a profundidade de carbonatação foi sempre muito reduzida e variou entre 1 a 2 mm, sendo por vezes superior devido à presença do agregado.

Figura 29: Profundidade de carbonatação do betão nos pilares parede do viaduto entre os postos de acostagem 4/5

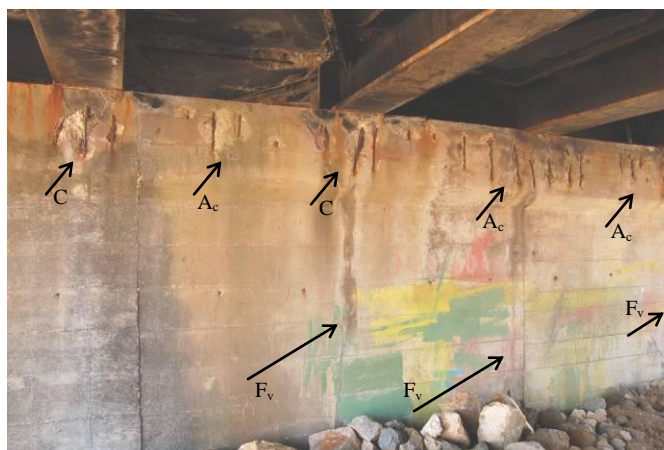
Figura 47: Degradação do betão armado em menos de metade da área exposta do pilar parede 3 (PP3), ocorrendo na zona de espessamento e no restante comprimento visível do pilar. Viaduto 4/5

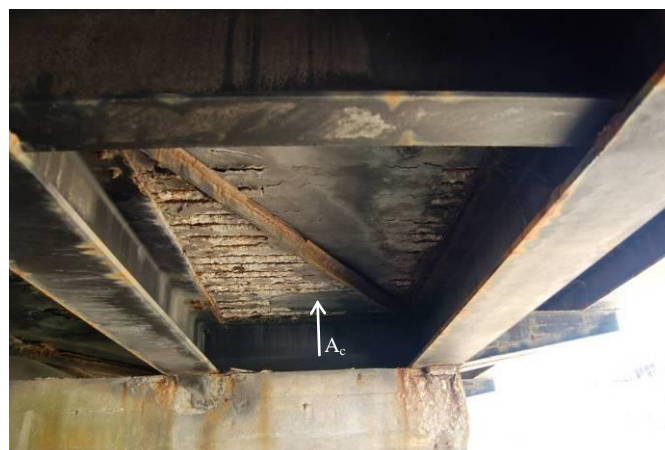
Figura 48: Degradação do betão armado em mais de metade da área exposta da laje pré-fabricada do tabuleiro do viaduto 9/10 (face inferior)

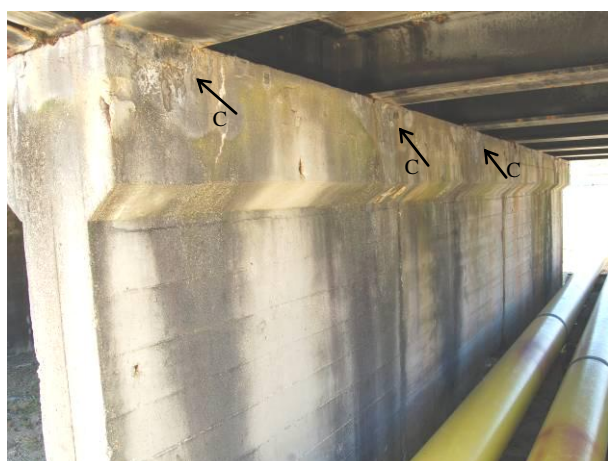
Figura 49: Degradação do betão armado em menos de metade da área exposta e concentrada na zona de espessamento do pilar parede 1 (PP1) do viaduto 9/10

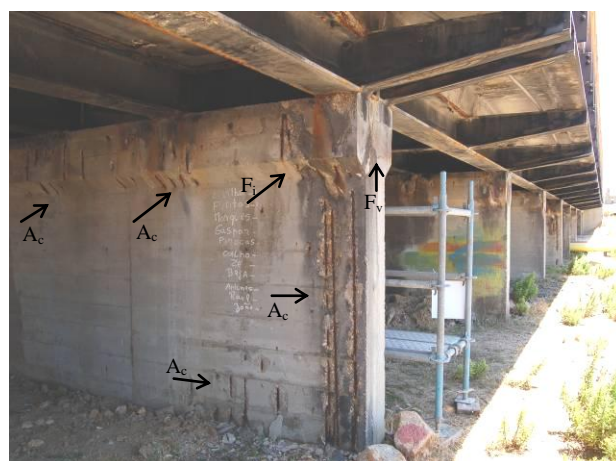
Figura 50: Degradação do betão armado em menos de metade da área exposta e abrangendo a totalidade do pilar parede 2 (PP2) (zona de espessamento e restante comprimento visível). Viaduto 4/5

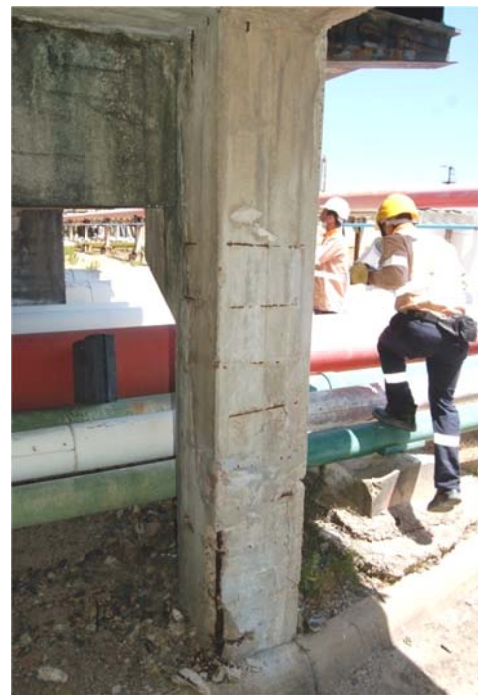
Fig. A.5: Pilar sul, faces oeste e norte: armadura corroída exposta

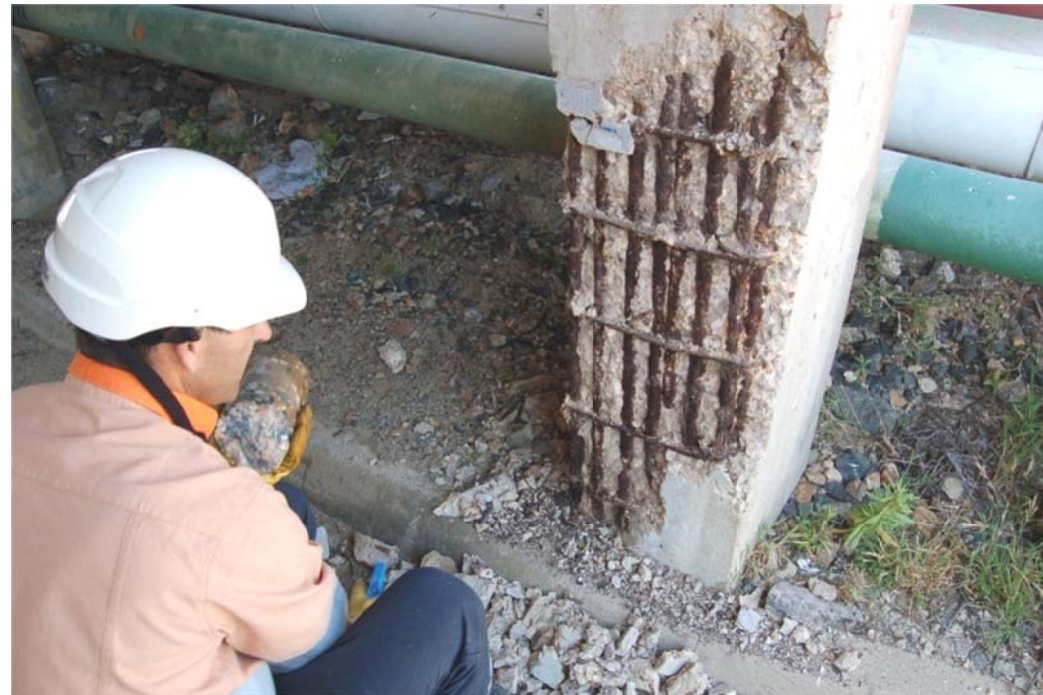
Fig. A.6: Remoção do betão de recobrimento delaminado na face oeste

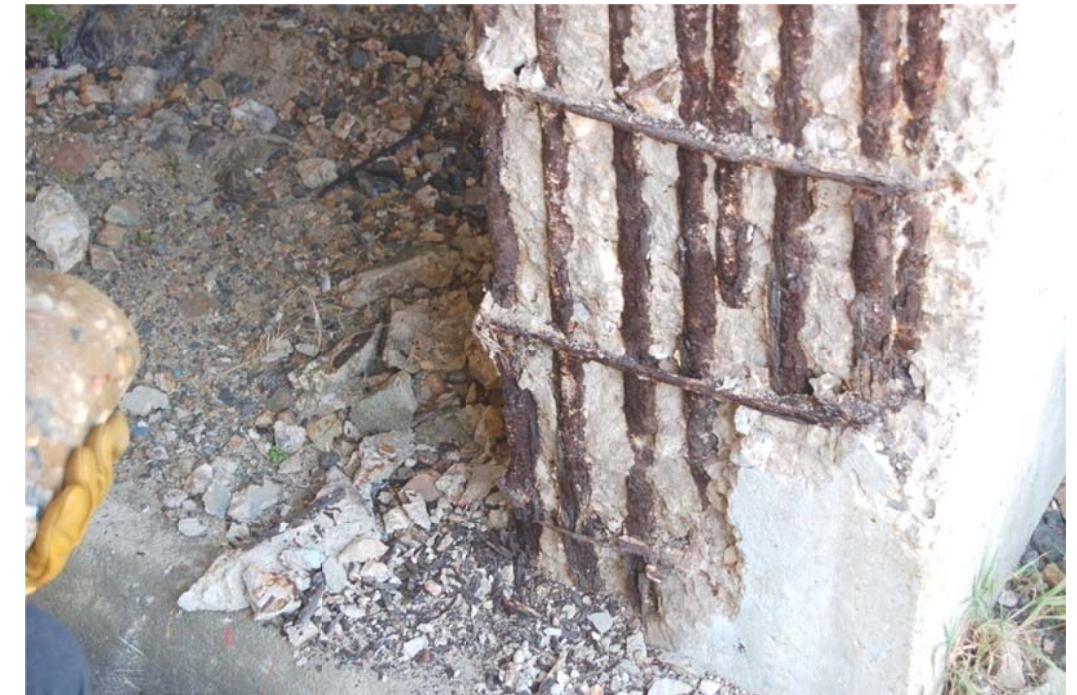
Fig. A.7: Pormenor da redução de secção das armaduras

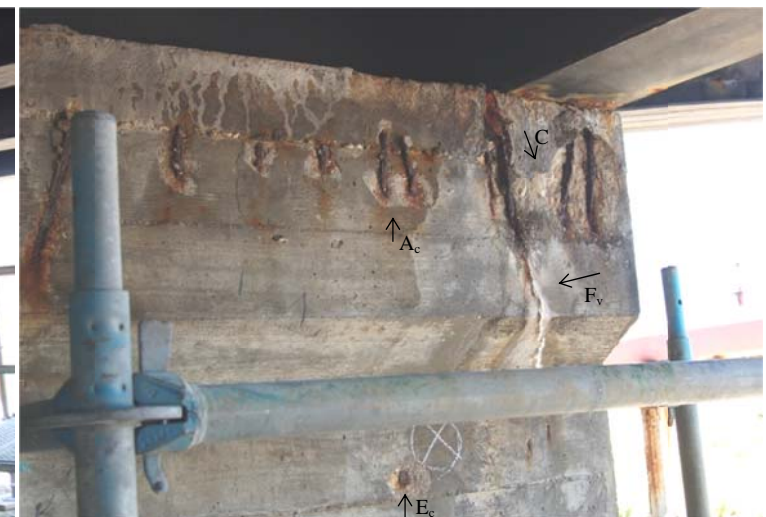
Fig. A.18: Extremidade sul da face oeste

Fissura inclinada no cachorro (F_i); Corte e/ou esmagamento do betão de recobrimento na zona de contacto com o tabuleiro (C/E); Fissura vertical (F_v); Armadura corroída exposta na face inferior da laje do tabuleiro (A_c); Extremidade do espaçador corroída exposta (E_c)

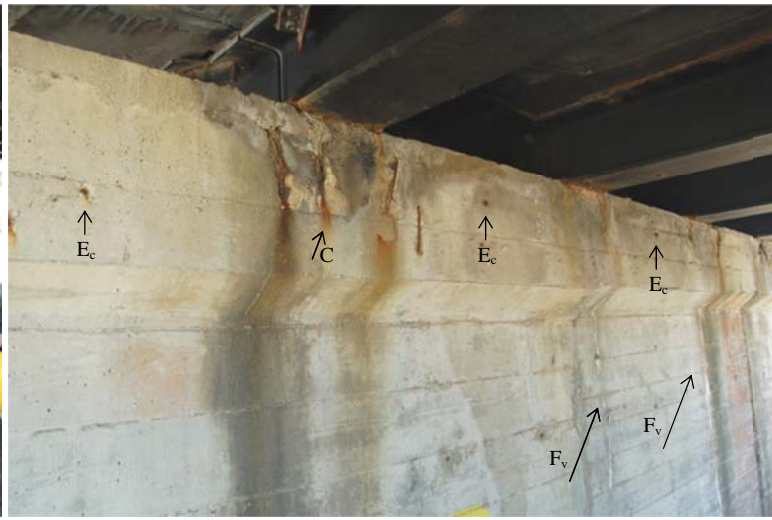
Fig. A.20: Face este: existência de reparação prévia degradada
