LABORATÓRIO NACIONAL  
DE ENGENHARIA CIVIL

# **APLICAÇÃO DAS TÉCNICAS DE INSPEÇÃO VISUAL ASSISTIDA NA MONITORIZAÇÃO DE ENSAIOS DE FLEXÃO ATÉ À ROTURA DE VIGAS DE MADEIRA**

Lisboa • dezembro de 2013

RELATÓRIO 453/2013 – **DBB/NGA**

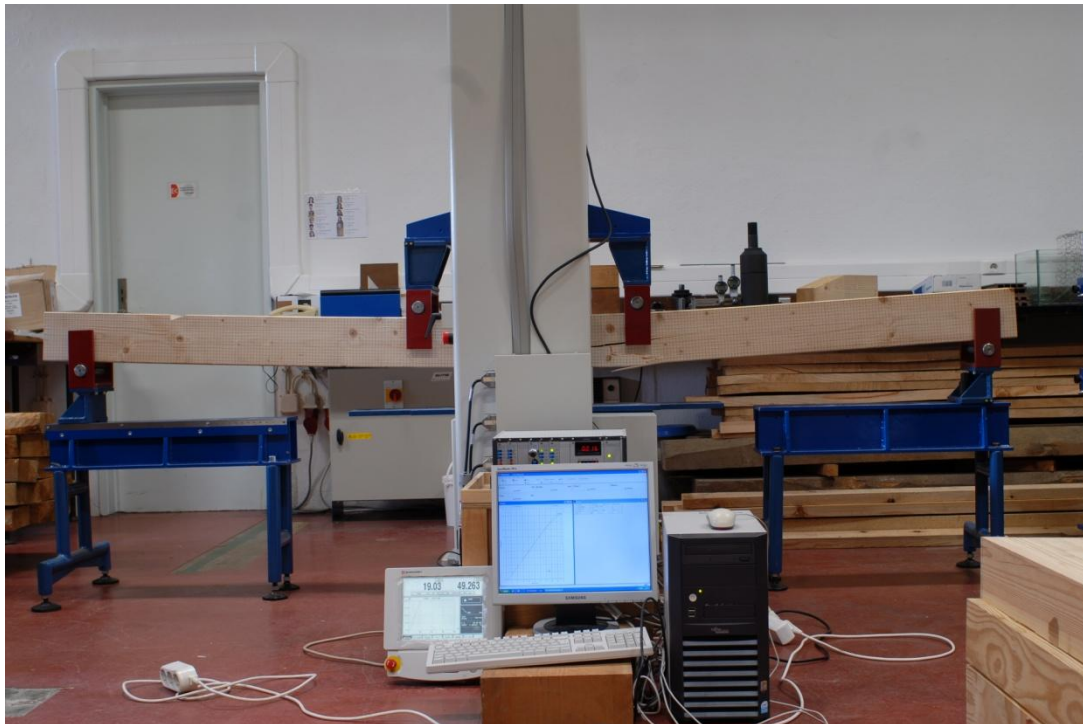
Figura 2.3 – Viga de madeira no final do ensaio

A aquisição de imagens pelas quatro câmaras foi iniciada em simultâneo com o início do ensaio e foi realizada até ao final da rotura (Figura 2.3), o que aconteceu cerca de 30 minutos mais tarde. Os vídeos realizados foram processados com o programa VLC para individualizar as *frames* e ser

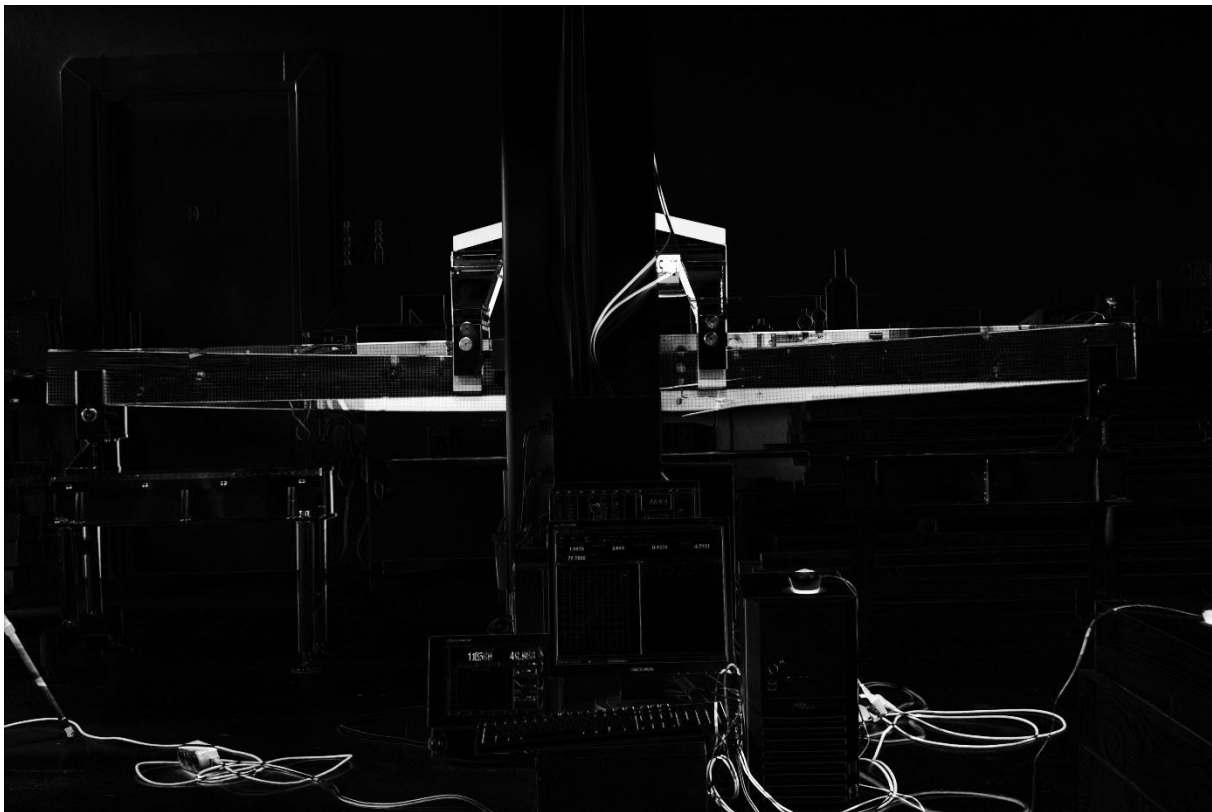
Figura 3.1 – Imagem do módulo da diferença entre a primeira e a última fotografia do ensaio

Para analisar a deformação da viga ao longo do ensaio, foi calculada a imagem do módulo da diferença entre duas imagens da câmara fotográfica adquiridas em instantes distintos. O cálculo do módulo implica que todos os *pixels* correspondentes a alterações apresentam valores superiores a zero. No caso em estudo, foram identificadas duas zonas de alteração devidas à flexão, identificadas por *pixels* claros (Figura 3.1): uma zona de alteração de viga para *background* (em cima) e outra de *background* para viga (em baixo).

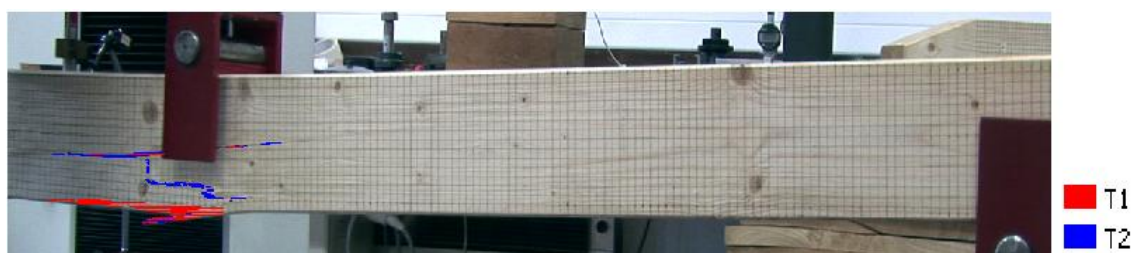
Figura 3.4 – Evolução da fratura ao longo do ensaio, em que T1 é o instante correspondente à primeira imagem e T2 o correspondente à segunda (câmara do lado direito)

Na análise da evolução da fratura com as câmaras de vídeo, a câmara colocada do lado esquerdo não registou alterações significativas, uma vez que a fratura se formou e propagou apenas na parte central e do lado direito da viga. As câmaras orientadas para o centro e para o lado direito da viga registaram apenas dois pares de imagens consecutivas com o aparecimento e a evolução da rotura, o que implica que o fenómeno decorreu num intervalo de tempo inferior a 0,08 s (Quadro 4.1). Apesar de as câmaras de vídeo terem uma maior frequência de aquisição de imagens que as fotográficas, este equipamento não permitiu obter informação detalhada sobre a propagação da fratura, sendo recomendável, para a realização de ensaios desta natureza, a utilização de câmaras de vídeo existentes no mercado que registam um maior número de *frames* por segundo (fps), nomeadamente da ordem de 1000 ou 2000 fps que possibilitam a monitorização de fenómenos que decorrem em intervalos de tempo de milésimas de segundo. Informações relativas às características deste género de câmaras podem ser consultadas em <http://www.olympus-ims.com/pt/hsv-products/i-speed-fs/>.

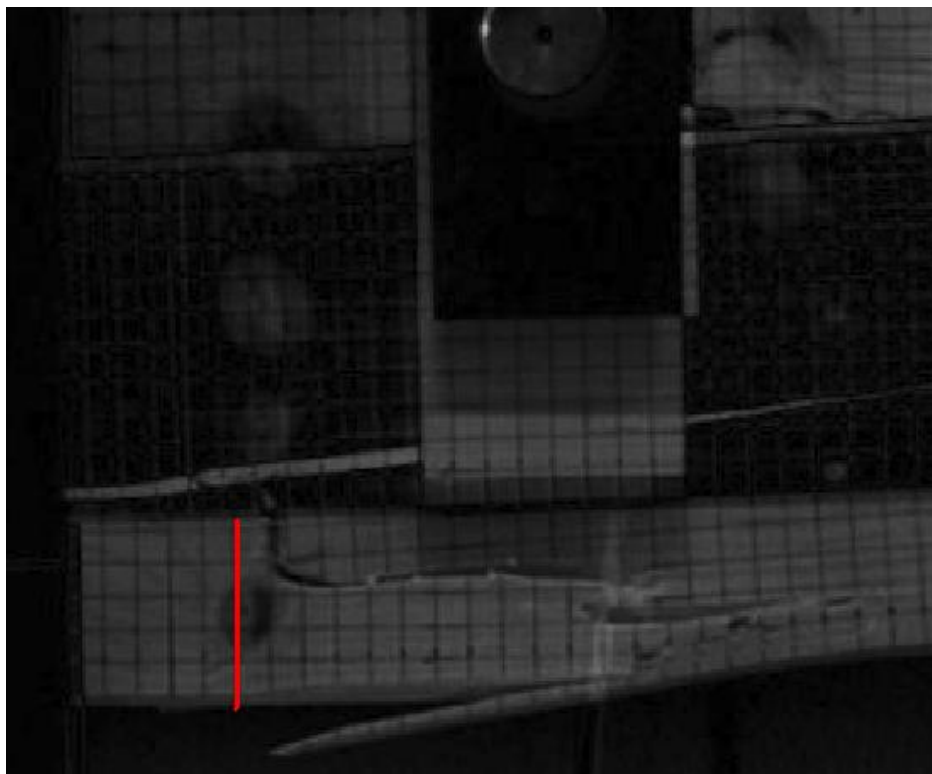
Figura 4.1 – Medição da flecha da viga na direção vertical (comprimento do segmento de reta vermelho)

As imagens adquiridas pela câmara fotográfica foram adequadas para a análise da deformação. Verificou-se que não foram identificadas alterações significativas entre imagens consecutivas, ou seja, que as eventuais flechas da viga ocorridas num intervalo de tempo de 2 s foram inferiores a 0,92 mm. Contudo, se for calculado o módulo da diferença entre imagens não consecutivas, são detetados alguns *pixels* de alteração, o que mostra que a viga estava de facto a ser lentamente deformada durante todo o ensaio. A determinação do número de *pixels* alterados, na direção vertical, entre o início e o fim do ensaio, permitiu concluir que a viga apresentava uma flecha vertical de 60 mm (Figura 4.1).
