DANOS SÍSMICOS EM CENTROS HISTÓRICOS E MONUMENTOS: A EXPERIÊNCIA DE SISMOS RECENTES E CONSEQUÊNCIAS PARA PORTUGAL

Alfredo Campos Costa

Investigador Principal
LNEC
Lisboa
alf@lnec.pt

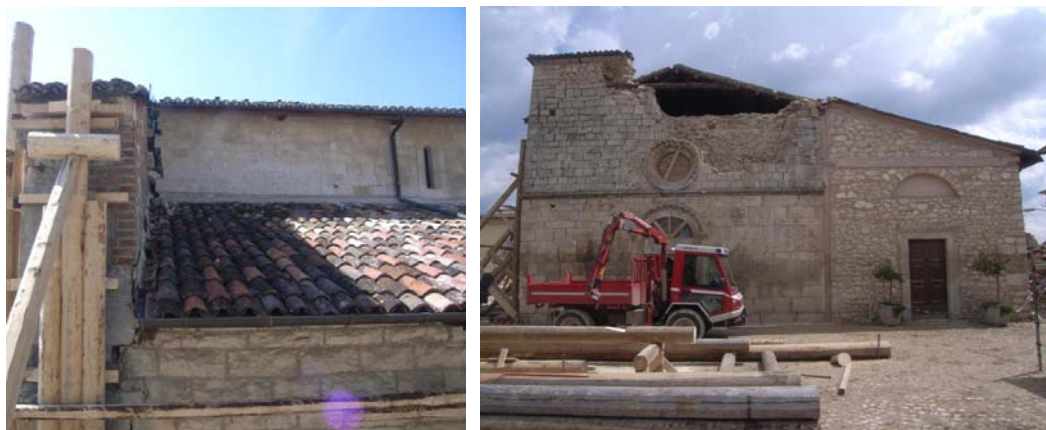
Figura 3. Activação do mecanismo de derrube global da fachada principal de uma igreja em L'Aquila (Mec.1, direita) e derrube do topo da fachada principal de uma igreja em Onna (Mec.2, esquerda).

Conforme já referido o mecanismo de derrube total ou parcial da fachada principal de igrejas foi identificada na maioria das igrejas danificadas, com diferentes níveis de activação. As medidas de intervenção provisória para estabilização estrutural dessas fachadas podem ser realizadas de duas formas distintas [3]: através de sistemas tradicionais de escoramento com estacas de madeira ou, através de cintagem ou atirantamento materializados através da colocação de cordas, cintas em poliéster tirantes em aço, etc. Na Fig 5 e Fig.6 exemplificam-

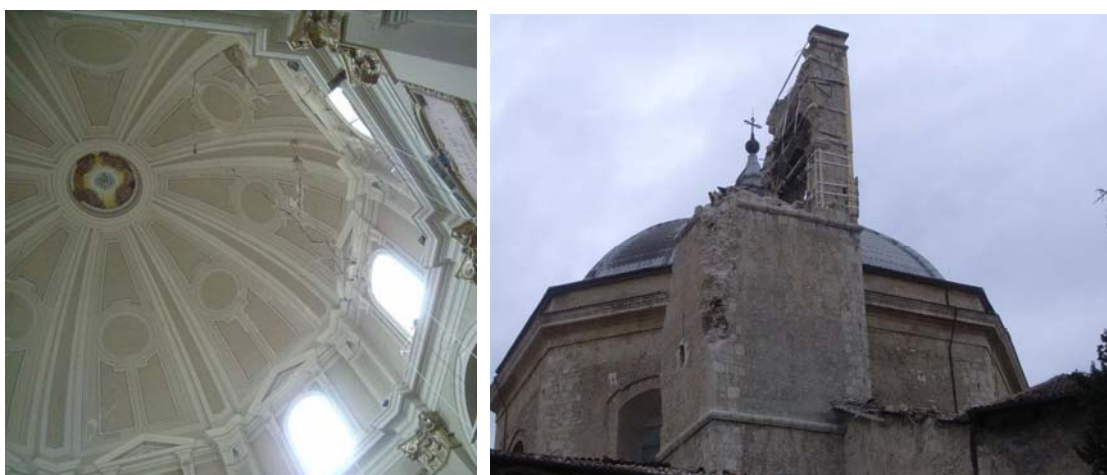
salientes (transeptos, absides, etc.), não obstante a fraca presença na amostra em análise, exibem uma elevada percentagem de activação; de entre estes destacam-se os mecanismos da cúpula e lanternim, respectivamente Mec.14 e Mec.15.

Figura 4. Activação de um mecanismo de colapso de uma cúpula (Mec.14, esquerda) e derrube de torre sineira (Mec.27, direita) de duas igrejas em L'Aquila

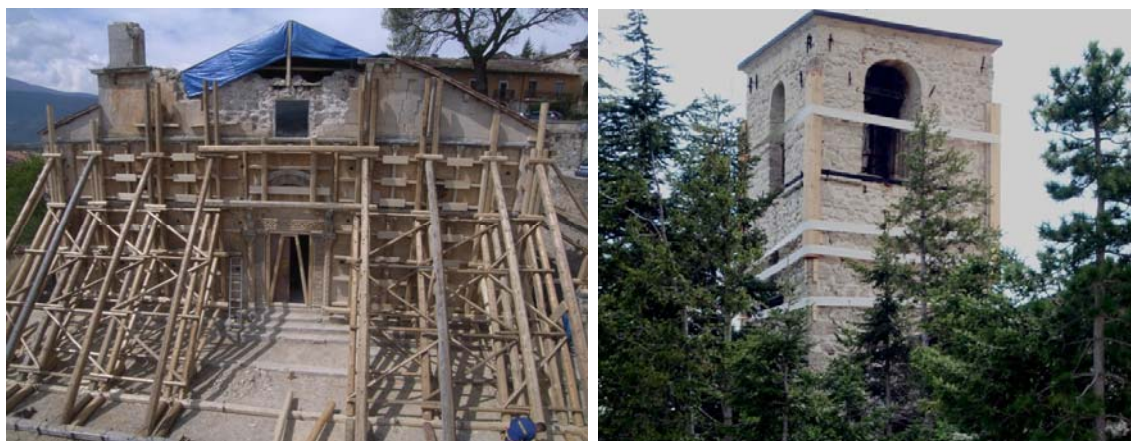
Figura 5. Escoramento de uma fachada principal da Catedral de Onna (esquerda) e de cintagem de uma torre sineira de uma igreja a 20km de L'Aquila (direita)

Os dois tipos de acções correspondem a diferentes intervenções estruturais: o primeiro destina-se a recuperar parcialmente a rigidez da estrutura; no segundo caso, as cintas (ou os tirantes) visam ligar elasticamente os diferentes blocos rígidos separados pela activação das cadeias cinemáticas que originam um mecanismo de colapso, *Dolce et al., 2002* [6].

Modena, et. al 2009 [3] menciona as vantagens da utilização do segundo método de cintagem em relação aos escoramentos preconizados pelo primeiro método, referindo que os escoramentos implicam a ocupação de uma faixa lateral de terreno, contíguo à parede, para o posicionamento da estrutura de escoramento o que pode impedir a livre circulação. Também a altura elevada das paredes não dispensa escoramentos a vários níveis o que faz aumentar consideravelmente a ocupação dos terrenos contíguos, tornando mais complexa toda a estrutura de escoramento.
