QIC2016

2º ENCONTRO NACIONAL SOBRE QUALIDADE E INOVAÇÃO NA CONSTRUÇÃO

DURABILIDADE DE PERFIS PULTRUDIDOS DE GFRP EM APLICAÇÕES ESTRUTURAIS CASO DE ESTUDO SATU-OEIRAS

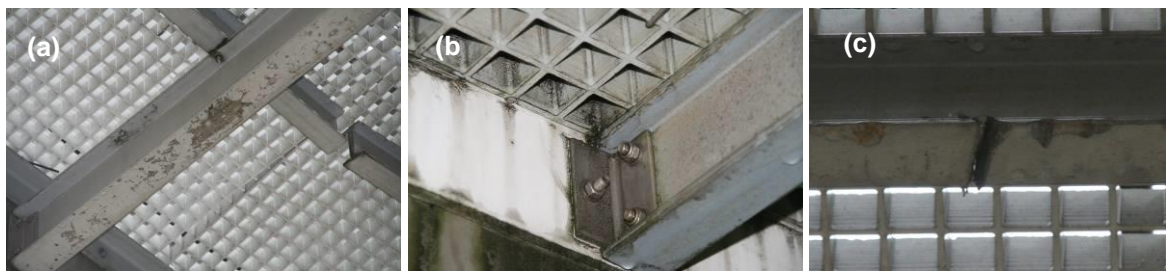
De entre as anomalias verificadas, as que mais se destacaram foram as marcas superficiais, algumas provavelmente provenientes da fase de fabrico e as restantes da fase de utilização. Este foi o tipo de anomalia encontrado com mais frequência nos perfis. Também foi notada a presença de colonização biológica e corrosão de alguns elementos metálicos de ligação. Já com menor relevância, foram também detectadas, de uma forma pontual, indentações em alguns elementos, devido a erros de operação durante a instalação, bem como algumas manchas.

A perda de brilho e o *fibre blooming*, que costumam ser anomalias frequentes nestas estruturas, não apresentaram expressão relevante. De facto, os perfis encontram-se instalados na parte inferior do tabuleiro, estando desta forma protegidos da exposição solar (o principal factor de degradação responsável pelo aparecimento desta anomalia) pelos gradis.

Figura 2: Anomalias: (a) marcas superficiais; (b) colonização biológica e corrosão de elementos metálicos nas ligações; (c) indentação num perfil transversal de travamento

De uma forma geral, os elementos apresentaram anomalias com pouca relevância e um bom estado de conservação. Deste modo, são apenas necessárias pequenas intervenções de manutenção.

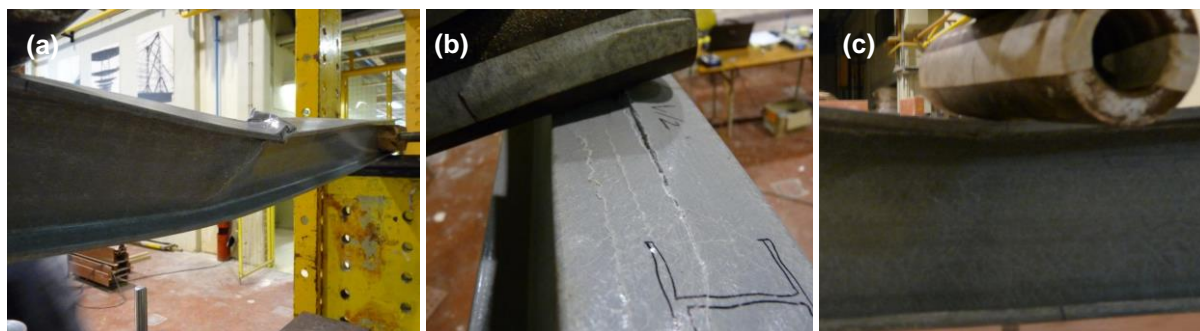
Relativamente aos modos de rotura, apresentados na Figura 5(a), verificou-se que as vigas I100 instabilizaram por mecanismos de flexão lateral-torção. Estes mecanismos encontraram-se associados a valores elevados das rotações na zona central das vigas, resultantes da sua flexão lateral e torção e das deformações associadas a este fenómeno de instabilidade. As elevadas deformações provocaram um esmagamento do banzo superior (comprimido), tendo ocorrido roturas interlaminares nessas zonas (nas três vigas) e a abertura de uma fenda aproximadamente a 45° a distâncias da zona de aplicação de carga que variaram entre 22.5 e 32.5 cm nas diferentes vigas.

Na viga I150-V1 (Figura 5(b)) foi possível constatar claramente que as elevadas rotações na secção de meio vão decorrentes do fenómeno de instabilidade provocaram uma excentricidade no ponto de aplicação de carga, da qual resultou um modo de colapso por corte na zona de ligação banzo-alma na direcção longitudinal, no ponto de aplicação de carga. Ocorreram também fissuras a meia altura do banzo superior provocadas por delaminação. A viga I150-V2, apresentou um modo de rotura semelhante, embora para menores rotações da secção. A viga I150-V3, que não instabilizou, apresentou um modo de rotura por esmagamento do banzo comprimido, provocando fissuração na

Figura 4: Modos de rotura: (a) vigas I100; (b) viga 150-V1/V2; (c) viga I150-V3

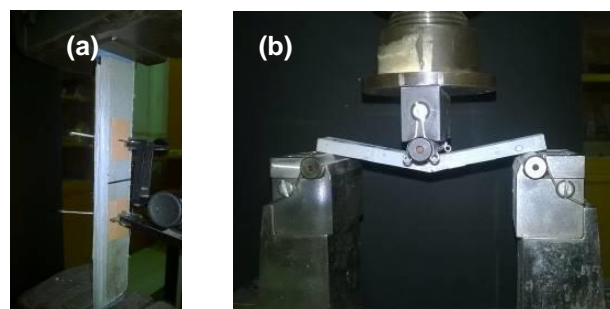
A Figura 7 representa os modos de rotura observados nos ensaios de tracção e flexão realizados. Todos os ensaios revelaram comportamento elástico linear até a rotura, conforme esperado para este tipo de materiais. No ensaio de tracção a rotura ocorreu pela camada exterior das fibras de reforço, seguida por delaminação das camadas de fibras. Já no ensaio de flexão, a rotura ocorreu pela camada mais exterior de fibras e matriz, a que seguiu a rotura das fibras de reforço longitudinal. Os provetes não envelhecidos apresentaram o mesmo modo de rotura.

Figura 7: Modos de rotura observados nos ensaios: (a) de tracção e (b) de flexão

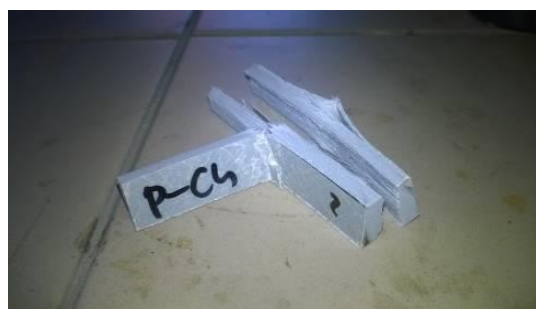
Na Figura 8 apresenta-se um aspecto do tipo de rotura parcial obtida com os provetes retirados do perfil e sujeitos ao ensaio de choque Charpy. Os provetes não envelhecidos apresentaram o mesmo modo de rotura.

Figura 8: Modos de rotura parcial observado no ensaio de choque Charpy

A análise dos resultados apresentados no Quadro 5 mostra uma perda de mais de metade (54%) do valor da resistência ao choque do material envelhecido em condições de serviço. No entanto, apenas foram ensaiados 5 provetes num ensaio que é muito dependente da sua geometria e de onde são retirados. Estes poderão ter sido provenientes de uma zona fragilizada, influenciando assim os
