LABORATÓRIO NACIONAL
DE ENGENHARIA CIVIL

ESTUDOS COMPLEMENTARES NO ÂMBITO DOS PROCESSOS DE REABILITAÇÃO AMBIENTAL RELACIONADOS COM A UTILIZAÇÃO DA BASE DAS LAJES PELOS EUA

**Situação dos "Sites" 2008, 2009, 3005, 3006, 3009 e 3012
em outubro de 2018**

RELATÓRIO 424/2018 – CD

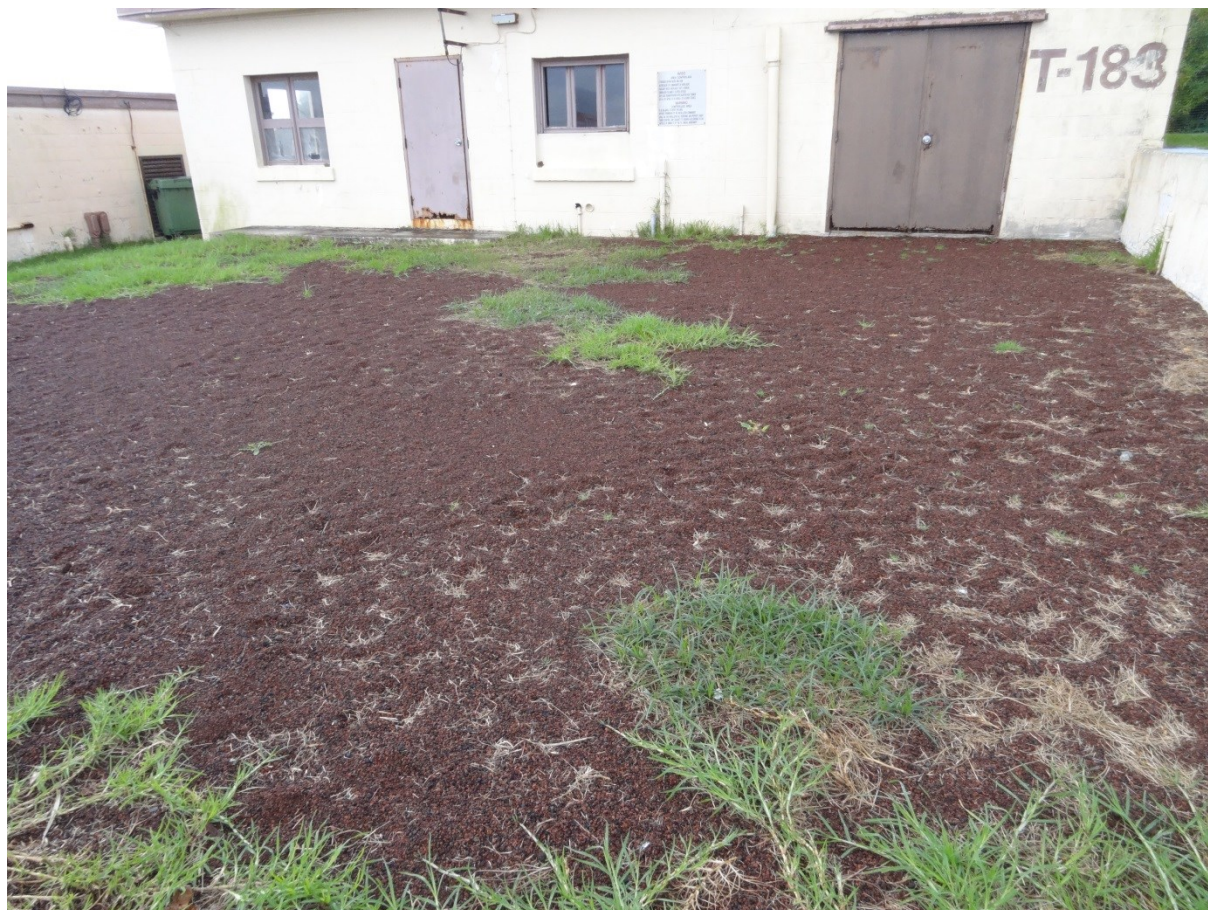
De acordo com as informações prestadas pelos técnicos da USAFE, os solos superficiais foram substituídos por uma camada de cascalho aplicada sobre um geotêxtil. No decurso destes trabalhos foram contratadas pela 65 ABG novas análises de pesticidas nos solos, no contexto de verificação da segurança dos trabalhadores. Em dois dos três locais amostrados obtiveram-se resultados superiores aos Valores de Intervenção da Holanda, em particular no que se refere ao Clordano e DDT.

Na Figura 2.1 apresenta-se o aspeto do local observado durante a visita realizada pelo LNEC em 15 de outubro de 2018, durante a qual se verificou que os referidos trabalhos tinham sido concluídos, sendo assim eliminada a possibilidade de contacto dérmico com solos contaminados. De acordo com as informações prestadas pelos técnicos da USAFE, está prevista para 2020 a execução de um revestimento com asfalto nesse local. Face à sua localização e presente utilização, não se apresentam recomendações adicionais neste local.

Figura 2.1 – Aspeto do Site 2008 em outubro de 2018

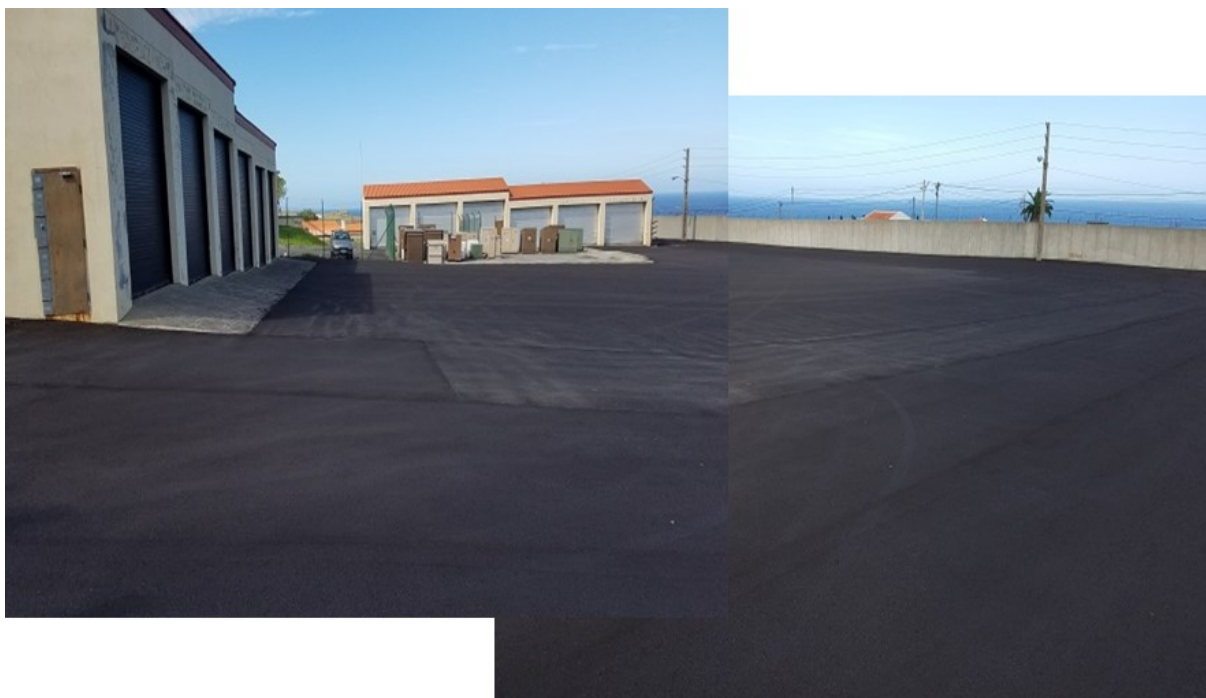
Em 2018, no decurso da pavimentação da zona, foram contratadas pela 65 ABG novas análises de metais pesados e hidrocarbonetos aos solos de alguns dos locais que estavam contaminados. A síntese dos resultados a que o LNEC teve acesso mostra que os resultados são inferiores aos limites estabelecidos pela legislação do Canadá e da Holanda.

Na visita efetuada em outubro de 2018 verificou-se que a pavimentação da área com asfalto já estava concluída e que o revestimento se encontrava em bom estado (Figura 2.2). Assim, tendo em atenção a sua presente utilização, não se apresentam recomendações adicionais em relação a este local.

Figura 2.2 – Aspeto do Site 2009 em outubro de 2018

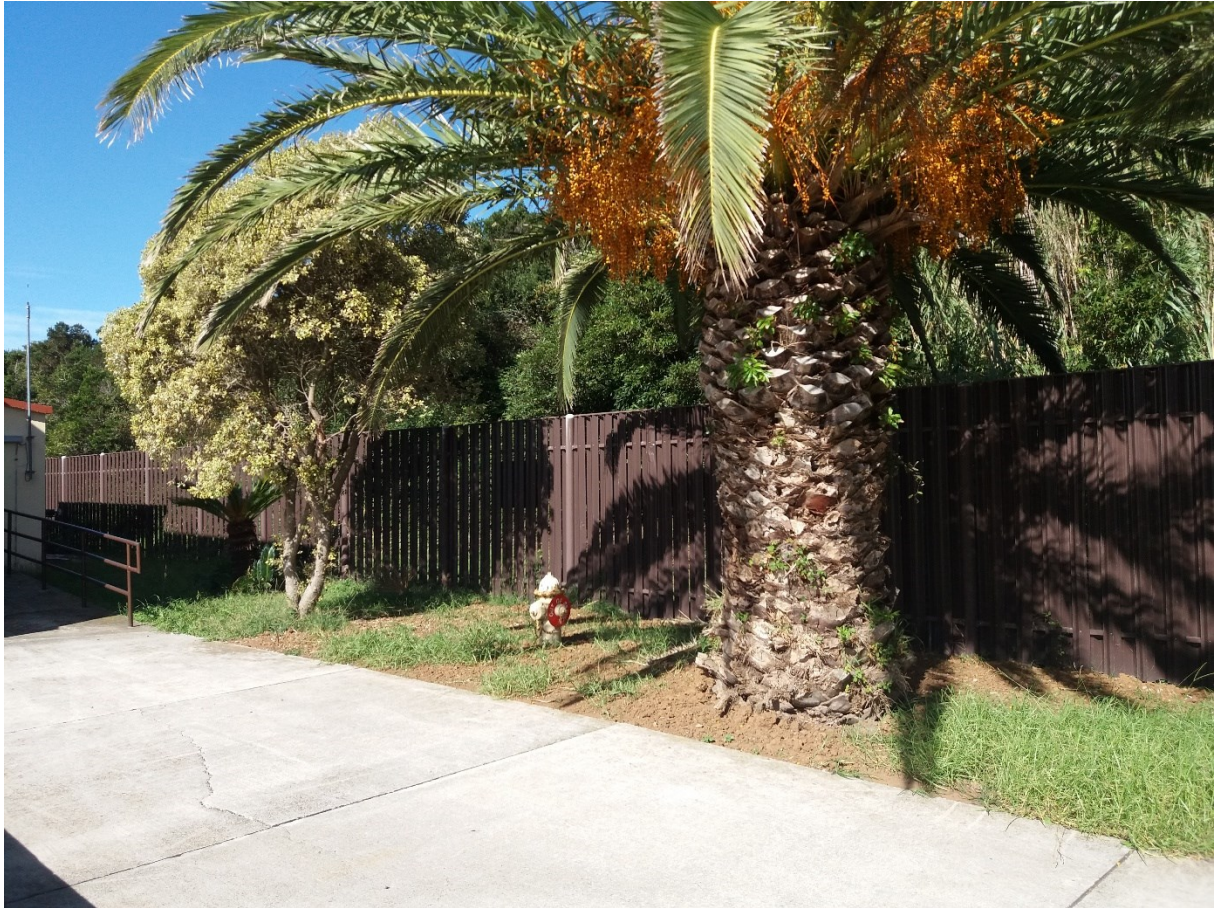
Os solos amostrados no Site 3009, correspondentes ao local de implantação da antiga plataforma de reabastecimento de camiões, mostraram contaminação superficial de arsénio, chumbo e cádmio, HTP e PAH, e profunda de PAH e arsénio, provavelmente, associadas às áreas onde se situavam os antigos depósitos subterrâneos (UST) e, para pequenas profundidades, à composição dos solos utilizados em aterros.

Em 2018 foram contratadas pela 65 ABG novas análises de metais e de hidrocarbonetos nos solos nalguns dos locais que estavam contaminados, na faixa não pavimentada, próxima da vala de drenagem (Figura 2.3). Os resultados indicaram a presença de metais pesados e contaminantes orgânicos em concentrações superiores aos limites preconizados no Canadá. Os solos contaminados foram removidos (cerca de 30 m³), substituídos por solo limpo, estando a área coberta por vegetação.

Figura 2.3 – Aspeto do Site 3009 em outubro de 2018

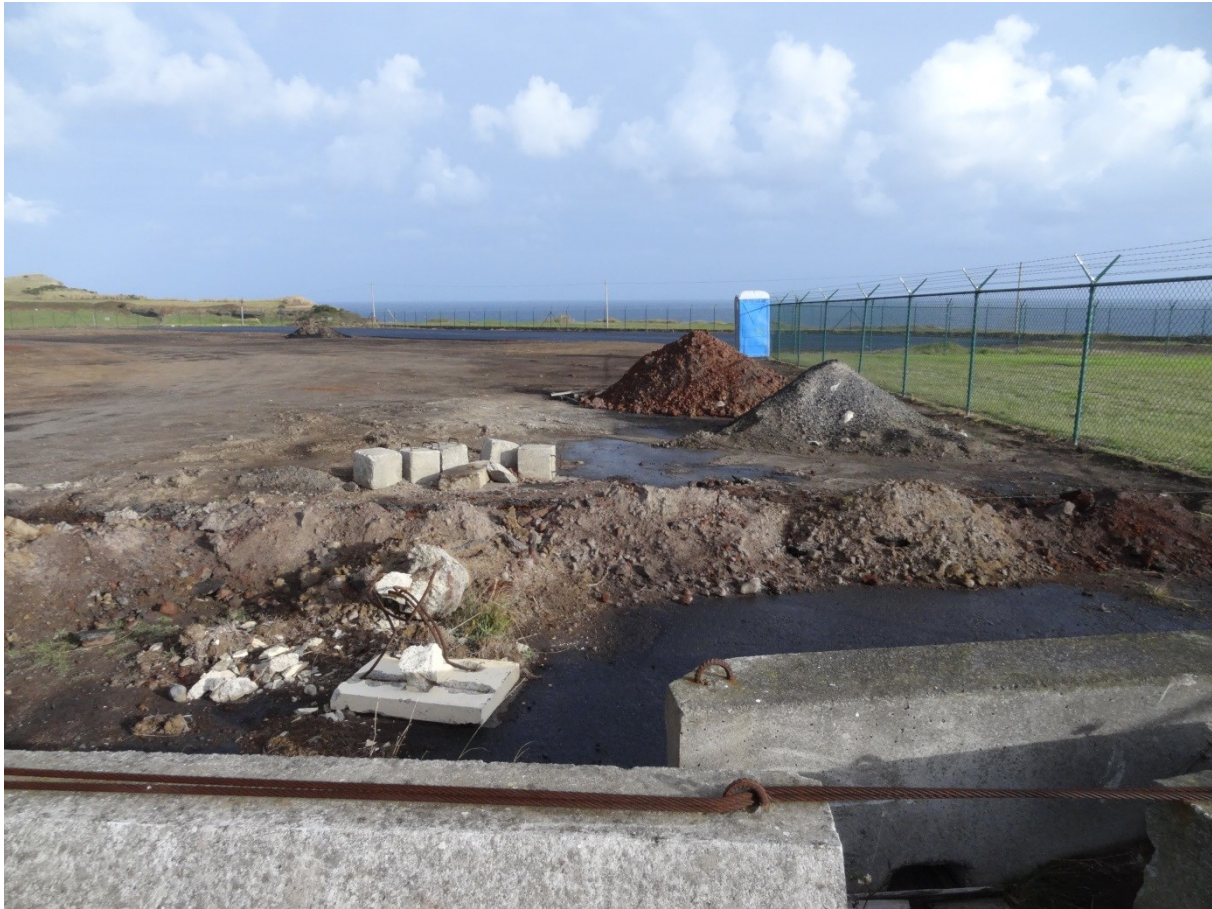
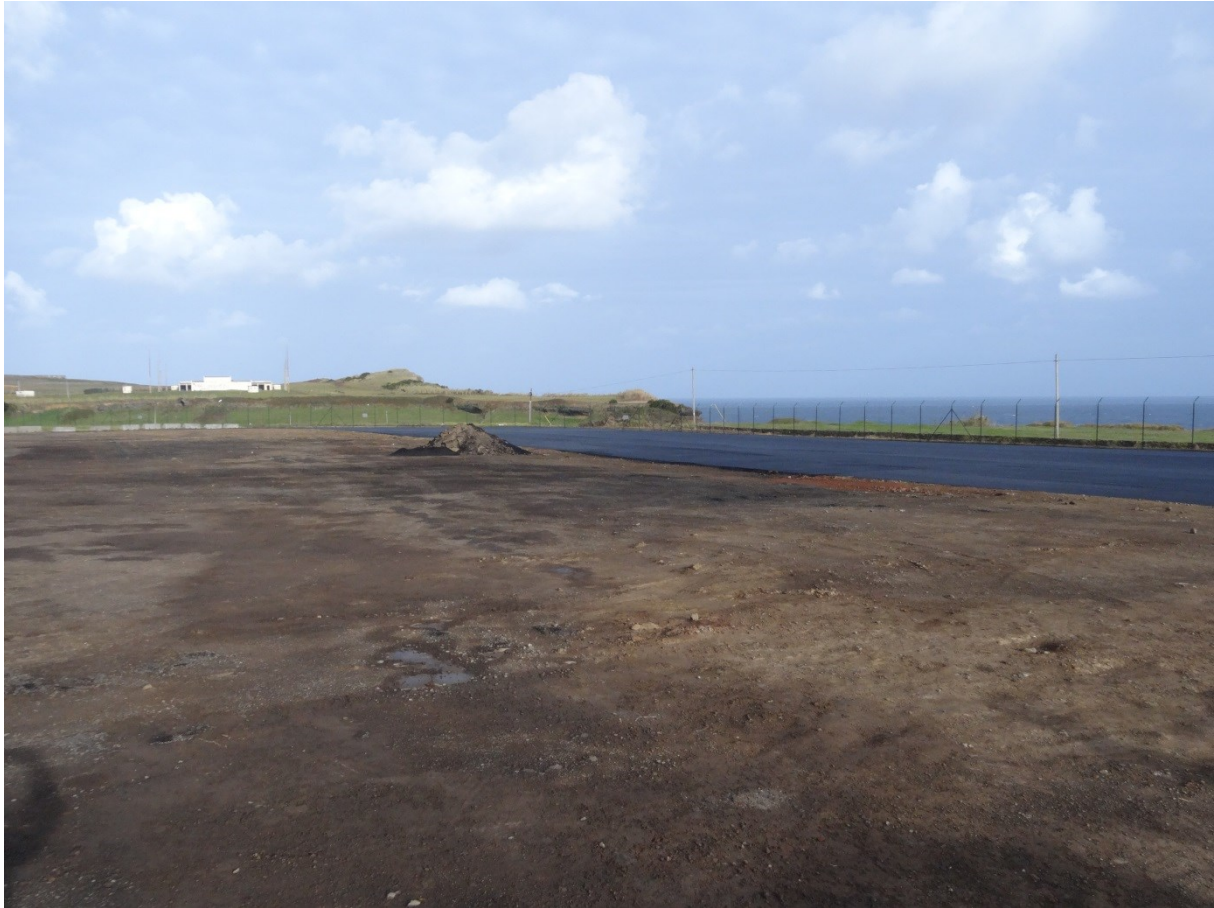
Foram, ainda, recolhidas amostras de solos superficiais que se apresentaram contaminados por chumbo, HTP e PAH (até 0,30 m de profundidade) tendo-se recomendado, face às elevadas concentrações de contaminantes obtidas, a remoção destes solos e a sua substituição por solos não

contaminados, bem como a sua cobertura com vegetação. Estes trabalhos encontravam-se em curso quando da visita realizada pelo LNEC em outubro de 2018 (Figura 2.4), estando ainda prevista a adequada sinalização do local.

Figura 2.4 – Aspeto do Site 3012 em outubro de 2018

À data da finalização deste relatório, todos os resíduos anteriormente depositados à superfície tinham sido removidos e a área abrangendo a possível localização das bacias de deposição dos resíduos com amianto encontrava-se pavimentada ou revestida com vegetação e devidamente vedada e sinalizada.
