ASSESSORIA TÉCNICA AO PROCESSO DE DESATIVAÇÃO DOS PIPELINES DO CABRITO E DA COVA DAS CINZAS, ILHA TERCEIRA, AÇORES

Relatório Final

Ministério da Defesa Nacional

RELATÓRIO 470/2017 – DG/NGEA

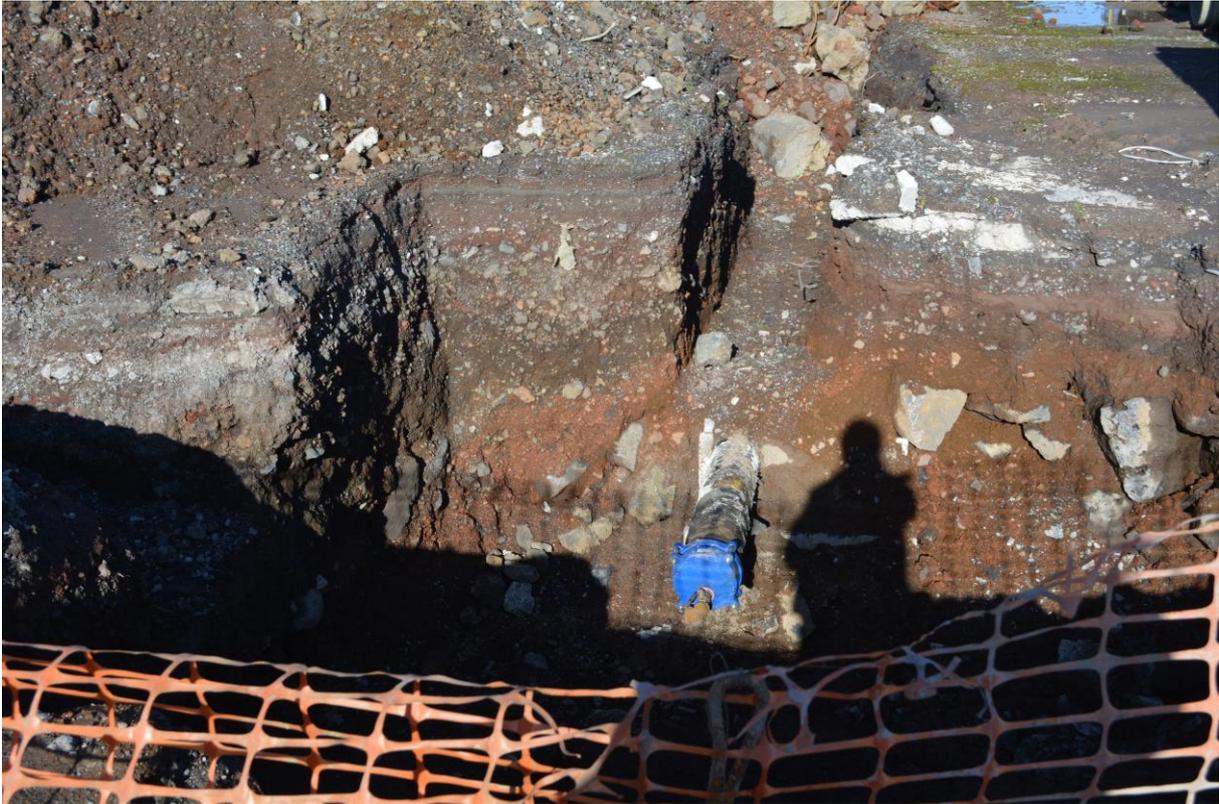
Figura 3.7 – Aspeto do local *pit 4B* após os trabalhos de escavação e de demolição

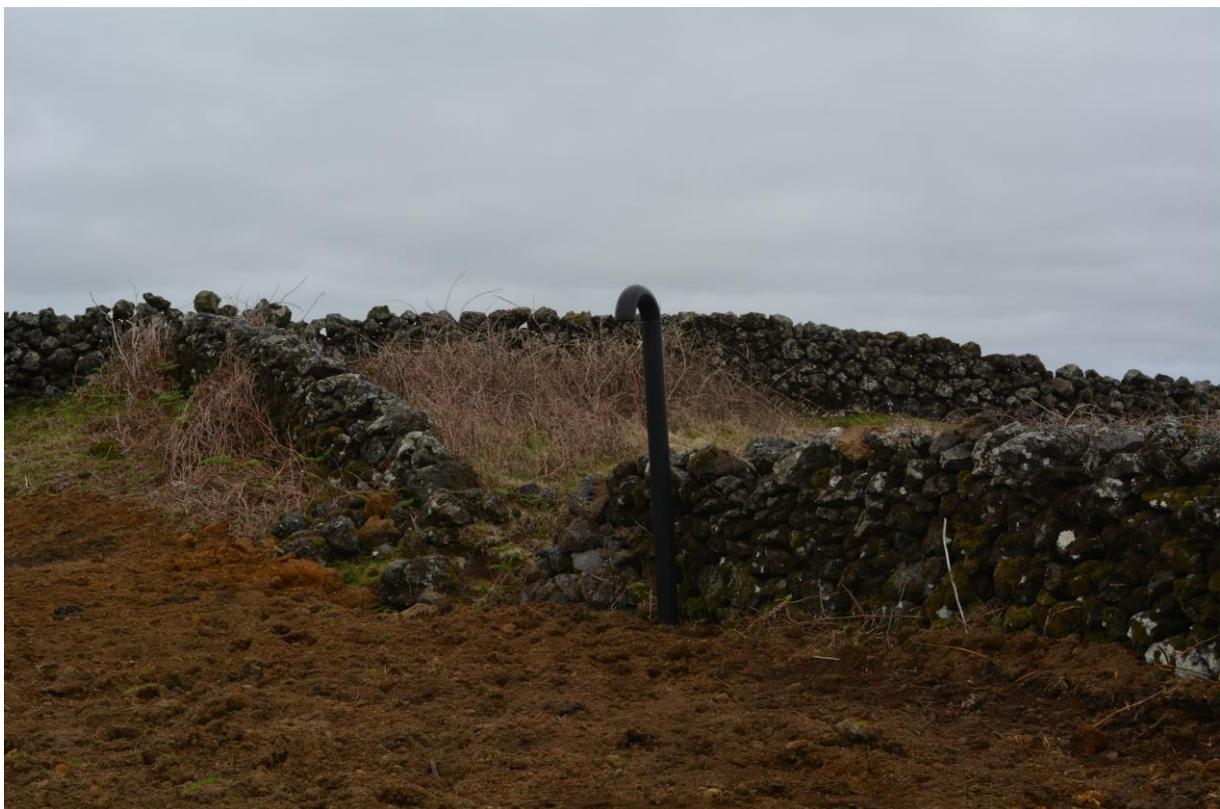
Figura 3.28 – Aspeto do local *pit 7* após a conclusão de todos os trabalhos incluídos na presente empreitada; com base nas informações prestadas pelo Subempreiteiro, o tratamento exterior da tubagem do respirador consistia no seu revestimento com pintura asfáltica

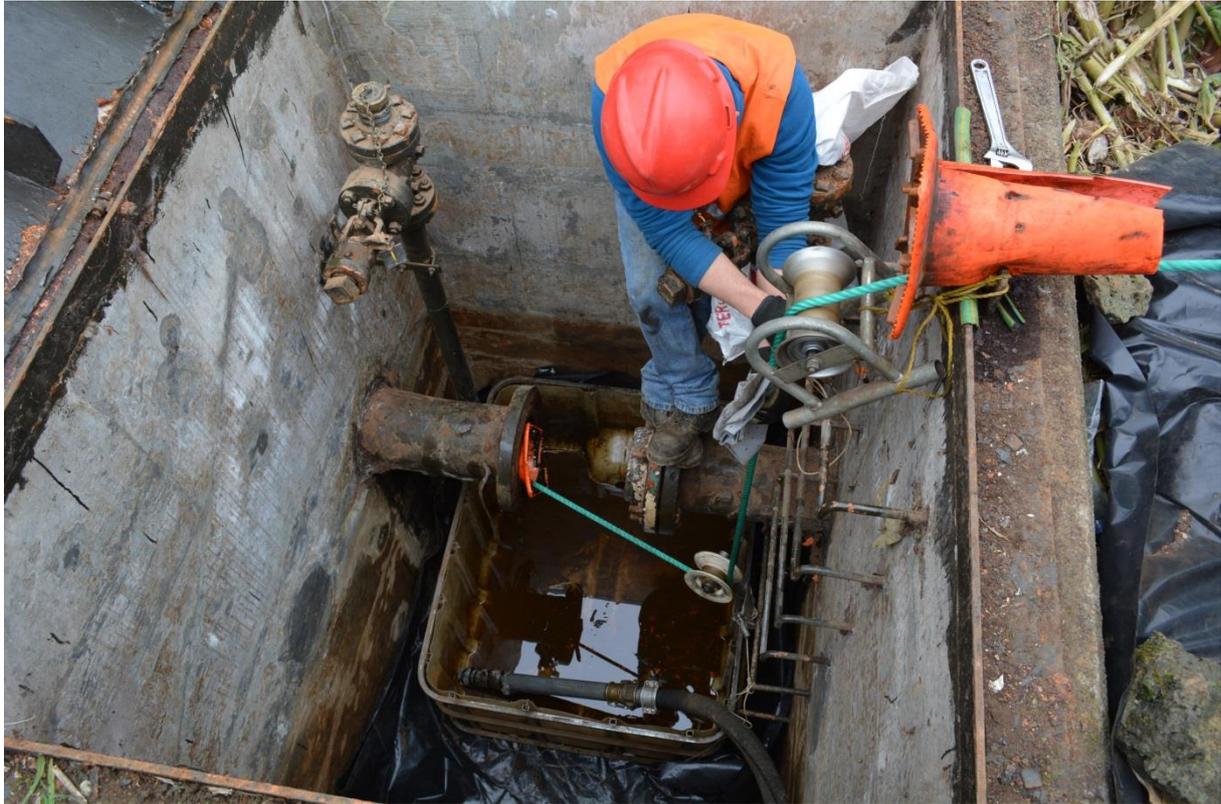
Figura 3.30 – Aspeto do local pit 13; salienta-se a extensão de tubagem a remover

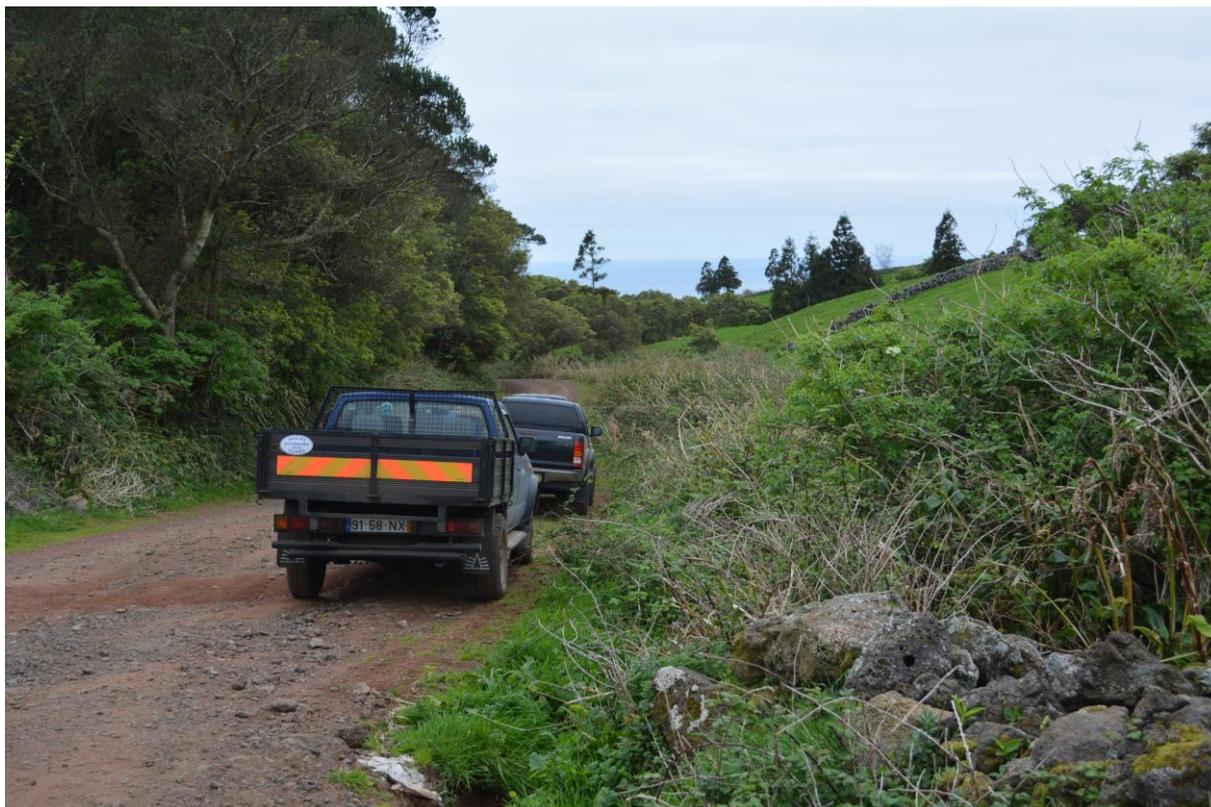
Figura 3.34 – Perspetiva do local de atravessamento da ribeira de Santo Antão nas proximidades do *pit* 32; o projeto não previa inicialmente o seu atravessamento de acordo com a solução tipo definida para as linhas de água

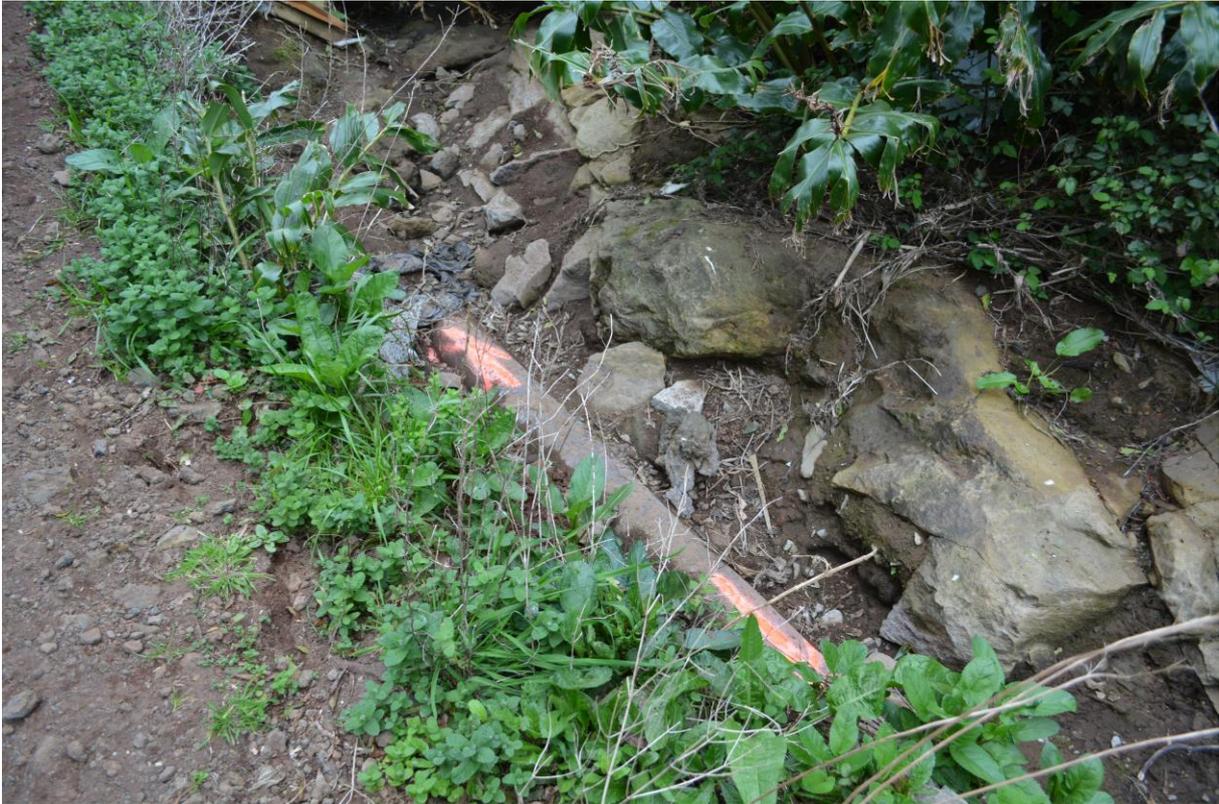
Figura 3.36 – Perspetiva geral do trecho da ribeira de Santo Antão entre o *pit* 32 e o cruzamento com a Estrada Regional 2-1, onde o *pipeline* se desenvolve ao longo da sua margem esquerda; existência de uma infraestrutura de abastecimento de água com aquele alinhamento

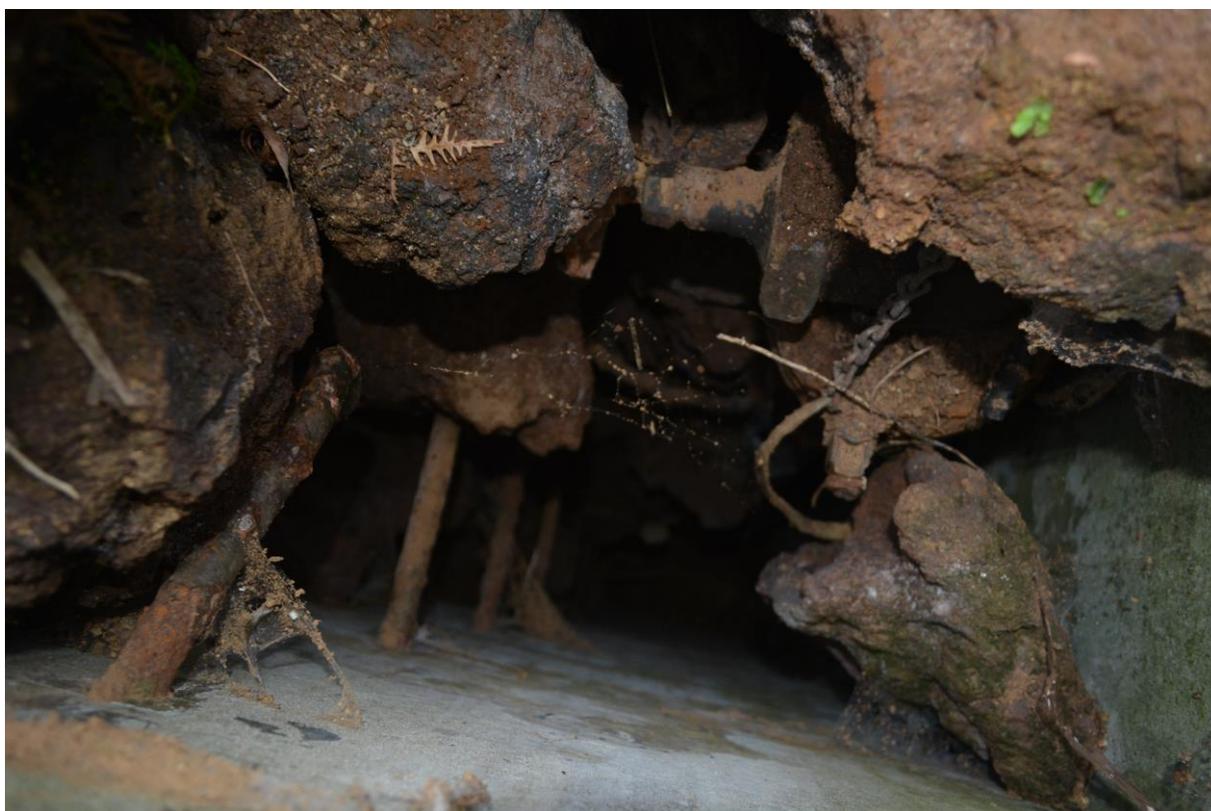
Figura 3.39 – Aspeto do *pit* 33 não identificado no projeto

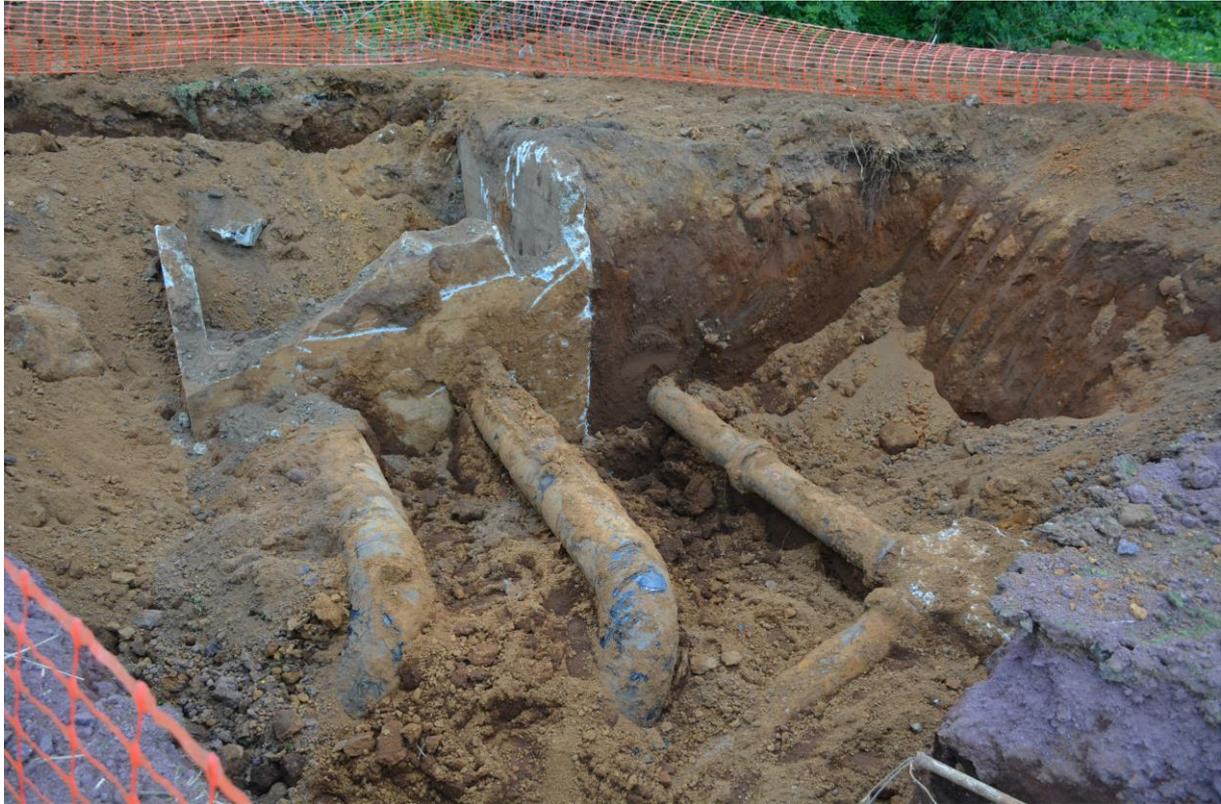
Figura 3.40 – Pormenor do interior do *pit* 33 entulhado com blocos de rocha

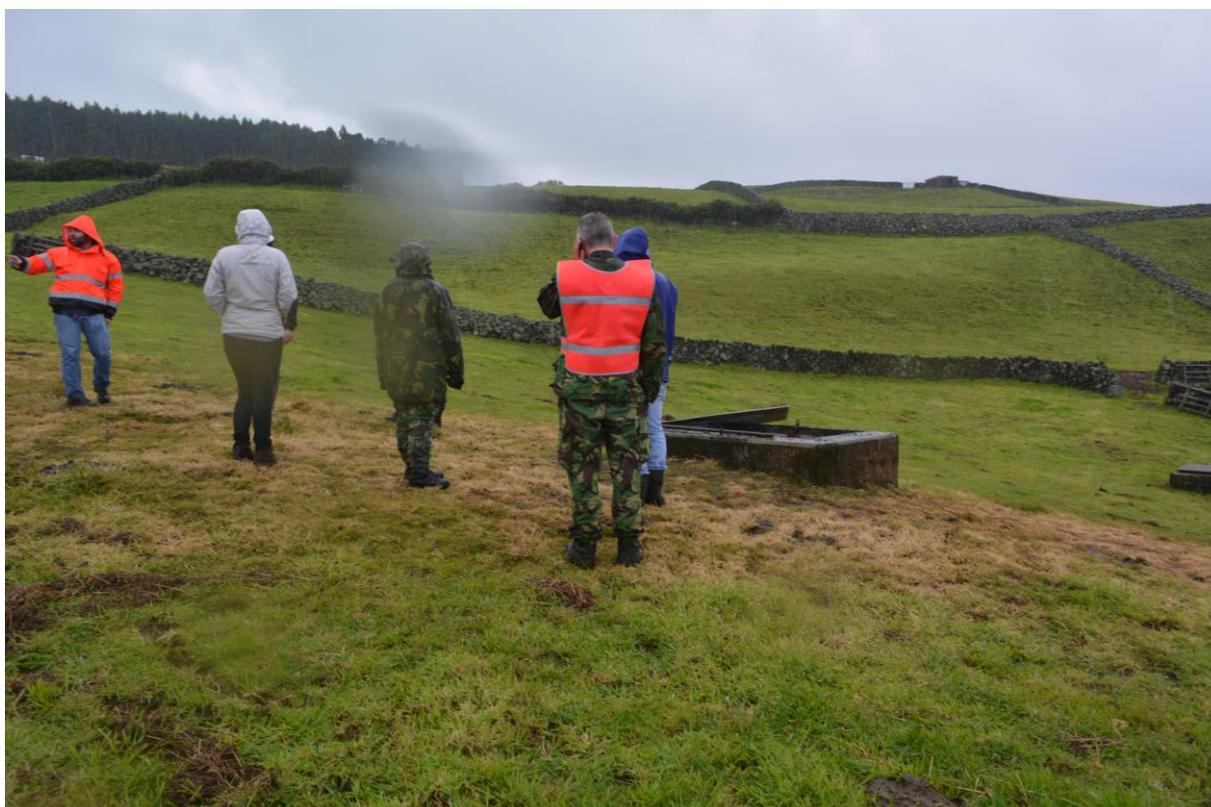
Figura 3.46 – Perspetiva para SE, até ao muro de pedra, da área afetada pelo derrame de combustível ocorrido no *pit 18*

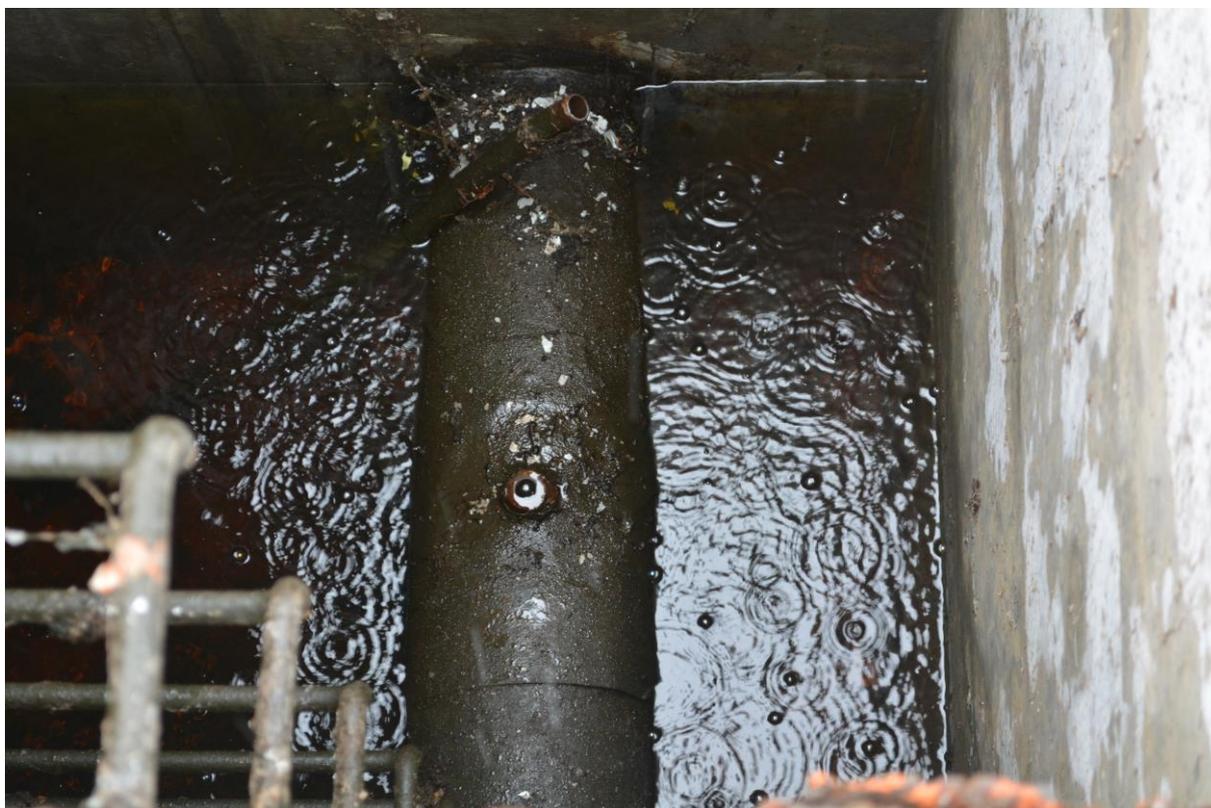
Figura 3.50 – Vista do *pit* 18, mostrando-se, no topo da parede, a tubagem cortada

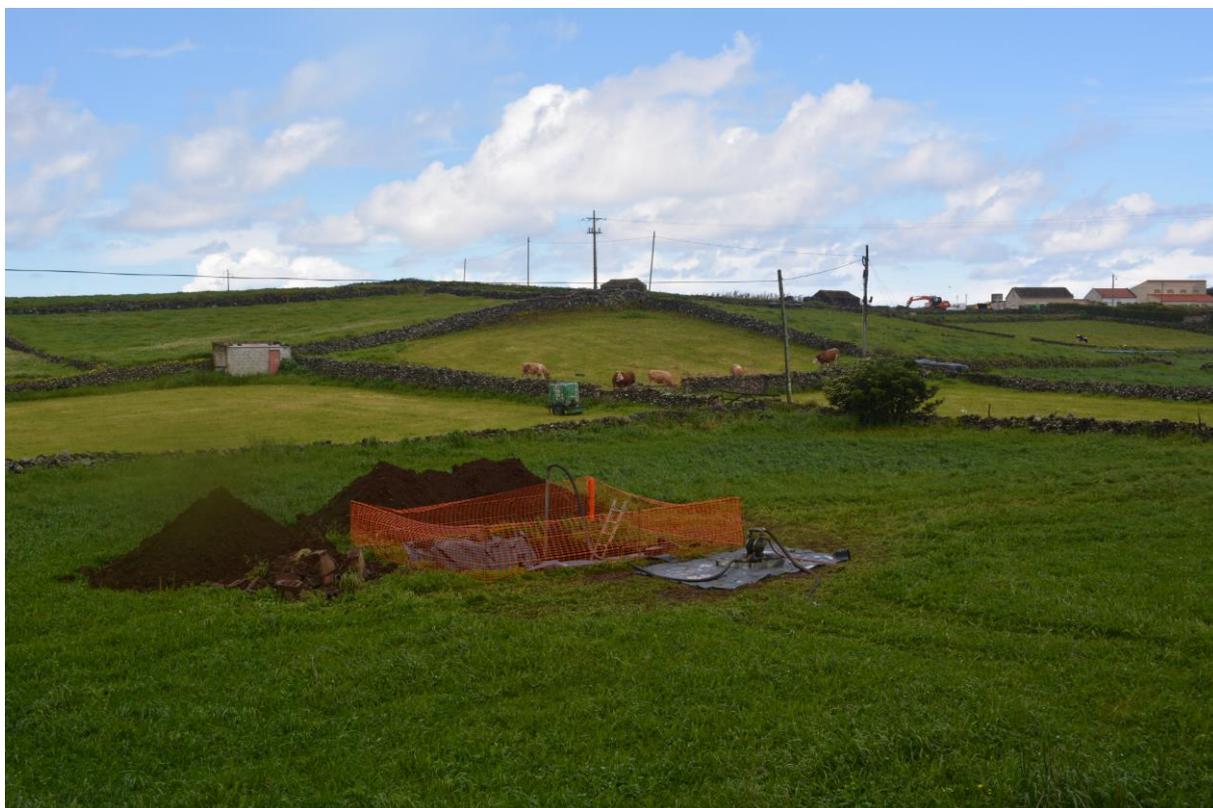
Figura 3.58 – Exurgências de calda à superfície no trecho entre os edifícios visíveis nas Figura 3.53 e Figura 3.54

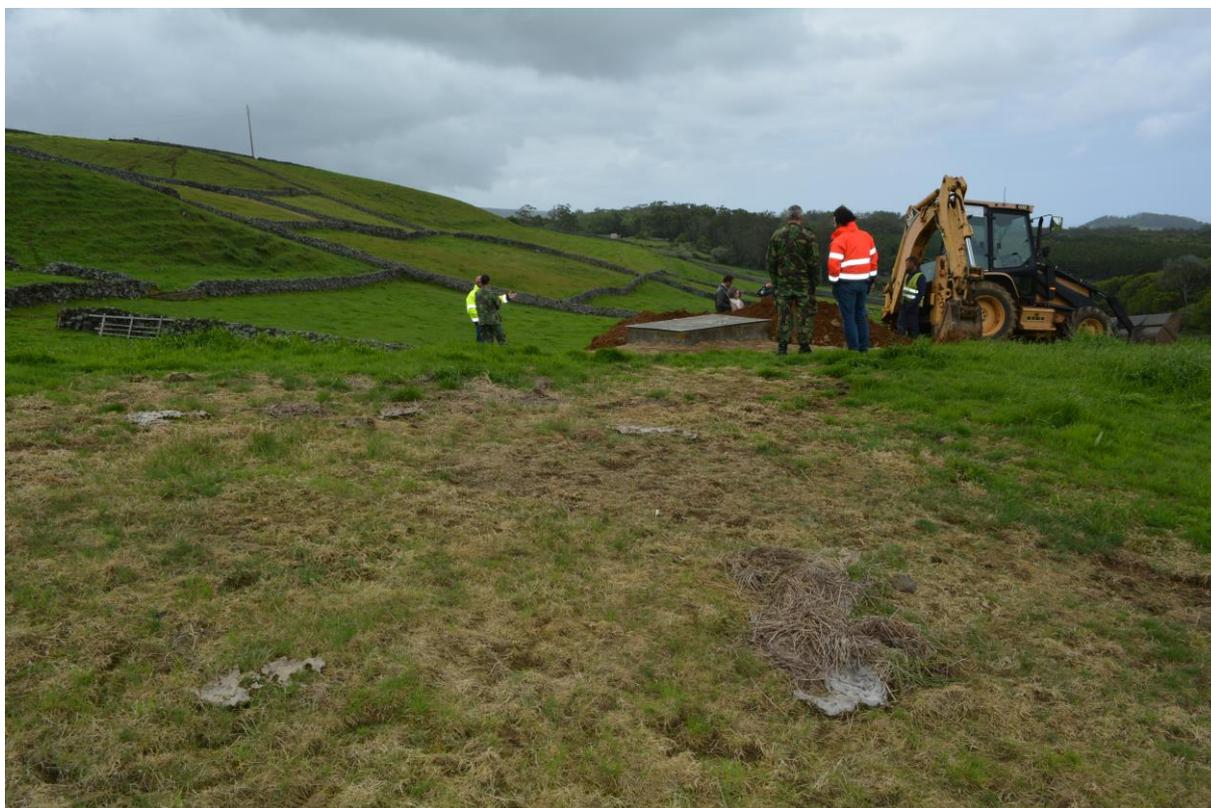
Figura 3.71 – Perspetiva geral do local do *pit 18* onde ocorreu o derrame de combustível

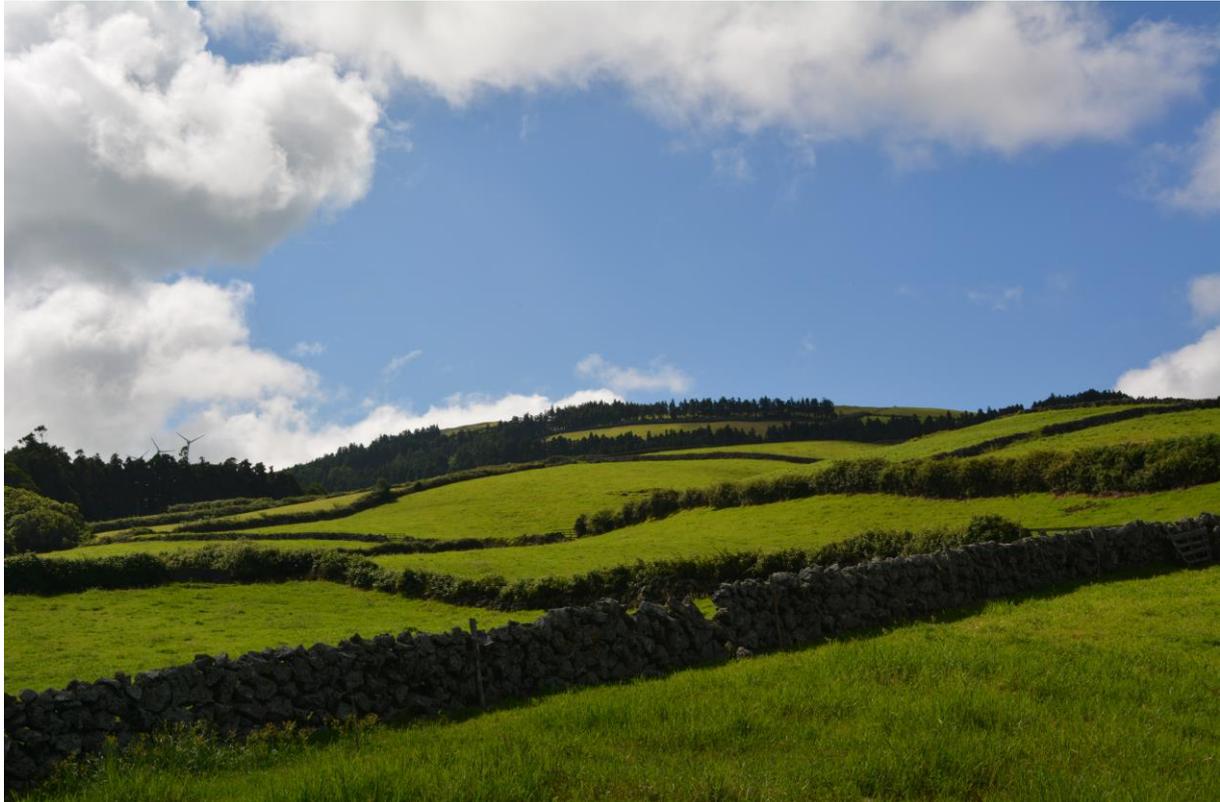
Figura 3.104 – Vista da faixa de terreno localizada a NW do *pit 18* (a montante do muro de pedra referenciado na Figura 3.102) afetada pelo derrame de combustível
