LABORATÓRIO NACIONAL
DE ENGENHARIA CIVIL

ESTUDOS COMPLEMENTARES NO ÂMBITO DOS PROCESSOS DE REABILITAÇÃO AMBIENTAL RELACIONADOS COM A UTILIZAÇÃO DA BASE DAS LAJES PELOS EUA

Relatório Final, 2019

RELATÓRIO 145/2019 – CD

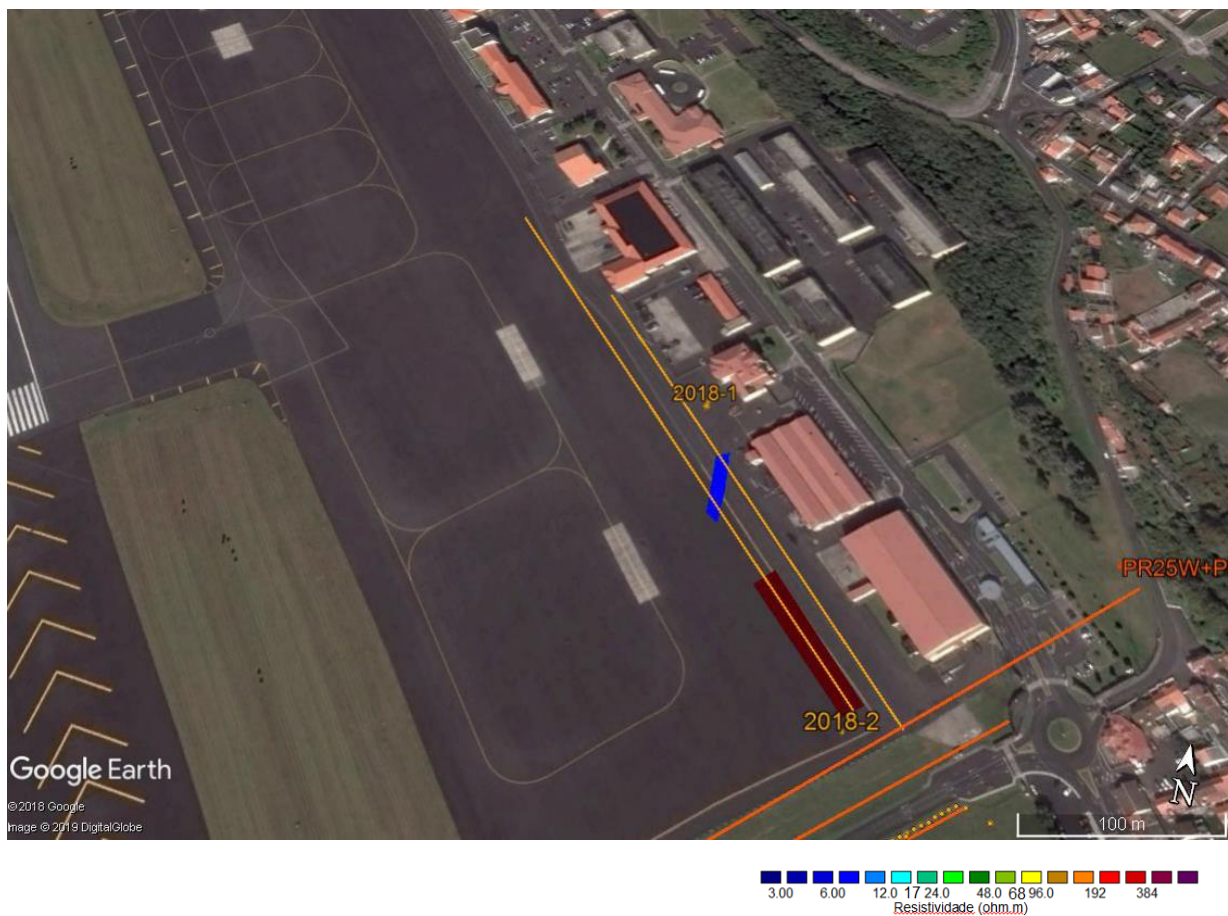
Figura 4.4 – Site 3001: delimitação das anomalias geofísicas de baixa resistividade (a cor azul) (provavelmente devidas à presença de LNAPL) e de alta resistividade (a cor vermelha)

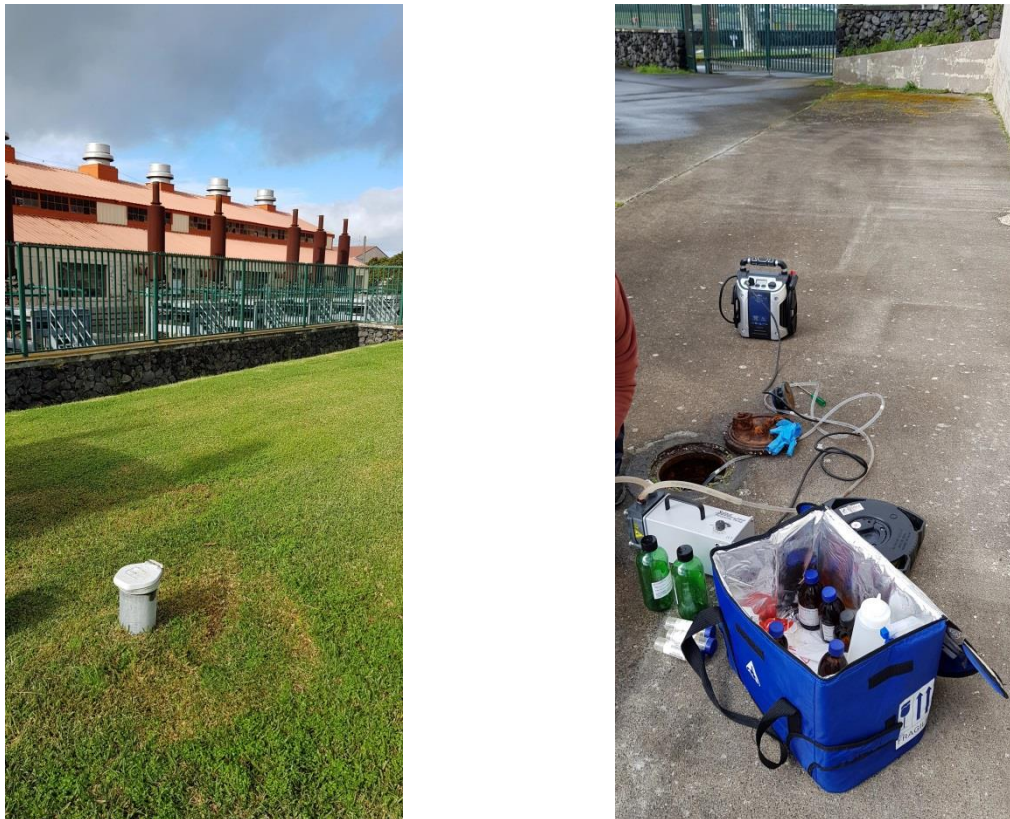
Figura 4.6 – Foto dos piezómetros 3003-MW01 (à esquerda) e 3003-MW03 (à direita), Site 3003

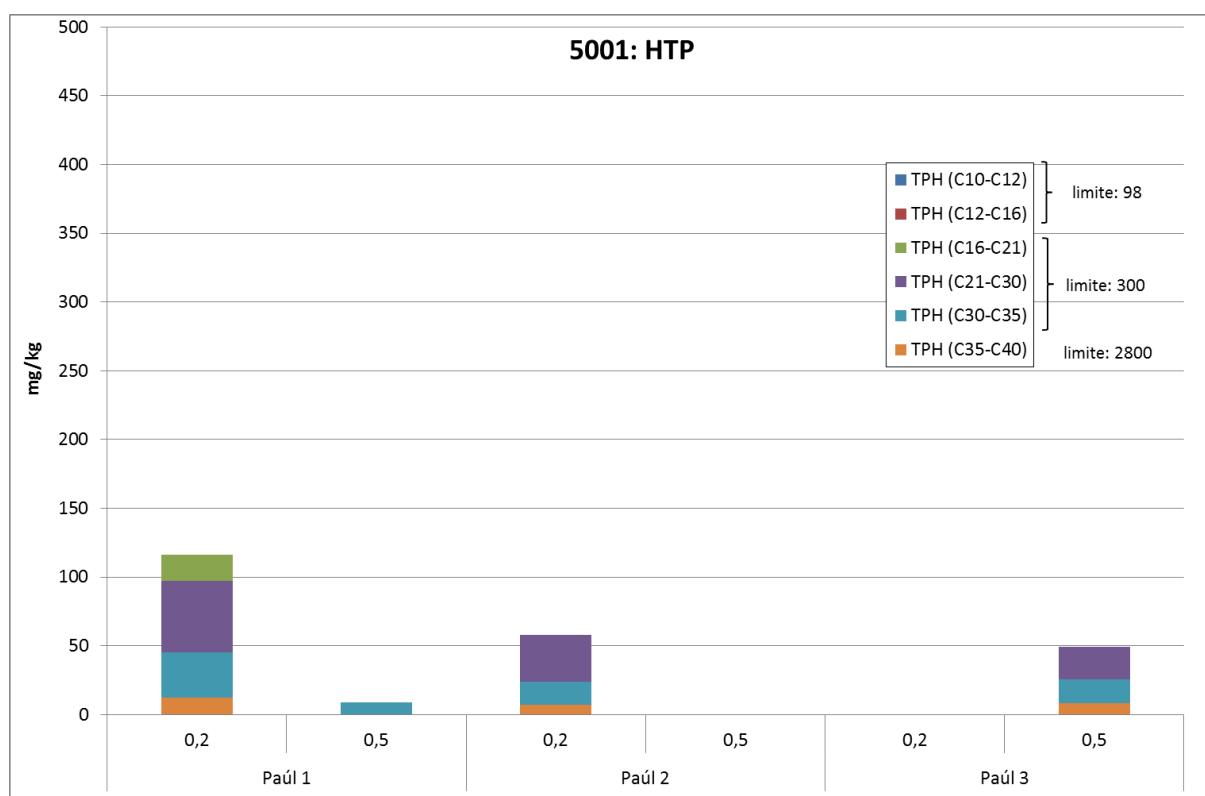
As concentrações em BTEX e em COV encontram-se abaixo dos respectivos limites de quantificação. O mesmo não se pode dizer para as concentrações em HTP ou HAP. A Figura 4.14 ilustra os resultados obtidos para os HTP, observando-se que as concentrações são superiores aos limites de quantificação, embora não ultrapassem as normas do Canadá (Quadro 4.7). Estes valores são da mesma ordem de grandeza dos encontrados no Site 5010, localizado mais a sul (cf. Figura 4.38). A Figura 4.15 apresenta as concentrações em HAP para os mesmos solos. A amostra 5001-Paul 1, de 0,2 m, é aquela onde são ultrapassadas as normas em diversos HAP (Quadro 4.7), tendo esta sido a amostra também com maiores concentrações em HTP.

Figura 4.14 – Concentração em HTP nos solos a sul do Site 5001

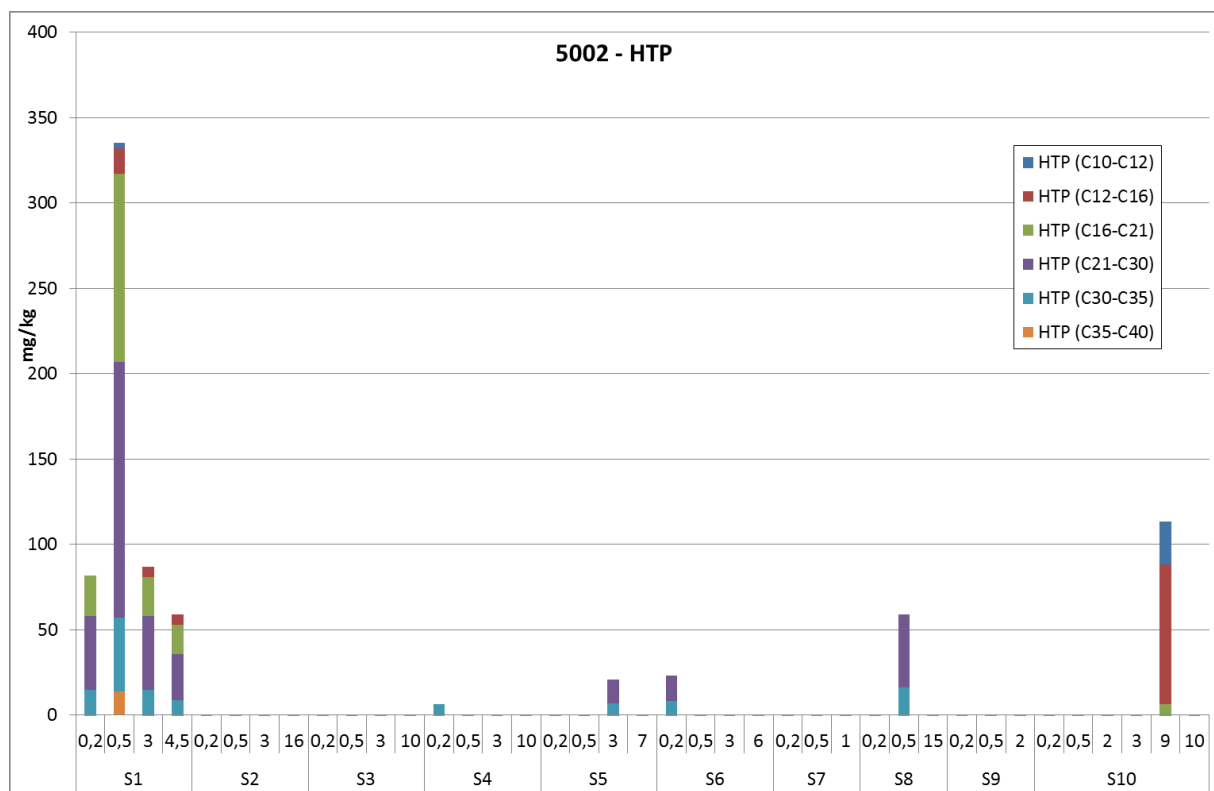
A análise das concentrações em hidrocarbonetos nos solos (cf. Quadro 4.13) permite identificar duas sondagens com valores acima das normas do Canadá: 5002-S1 e 5002-S10. A 5002-S1 (Figura 4.21) localiza-se a oeste da Zona 2 do Site 5002 e corresponde a uma antiga zona de depósitos de combustível (cf. Figura 4.20). Os valores em HTP encontrados são elevados e estendem-se até ao limite atingido pela sondagem (4,5 m) (Figura 4.23), tendo sido ultrapassadas as normas nas amostras recolhidas à profundidade de 0,5 m. Neste local foi realizada apenas uma sondagem para despiste de eventual contaminação. Sobre este local, o *Closure Report* refere que os valores de HTP ainda se encontravam acima dos limites do Canadá junto ao antigo depósito T-1314, mas refere não haver risco para a saúde humana pois o local foi coberto com solo limpo. Atendendo aos resultados obtidos, apenas num ponto, a situação de contaminação a oeste da Zona 2 do Site 5002 deverá ser aprofundada para determinar a extensão, lateral e em profundidade, da contaminação. A sondagem/piezómetro 5002-S10 também revelou concentrações acima das normas, apenas na amostra recolhida a 9 m de profundidade, estando a restantes abaixo dos limites de quantificação. Também a sondagem 5002-S9 não apresentou valores acima dos limites de quantificação. Nas restantes sondagens realizadas foi registada a presença de HTP mas abaixo das normas para 5002-S4, 5002-S5, 5002-S6 e 5002-S8, e abaixo dos limites de quantificação para as sondagens 5002-S2, 5002-S3 e 5002-S7 (Figura 4.23).

Figura 4.23 – Concentrações em HTP nos solos das sondagens do Site 5002

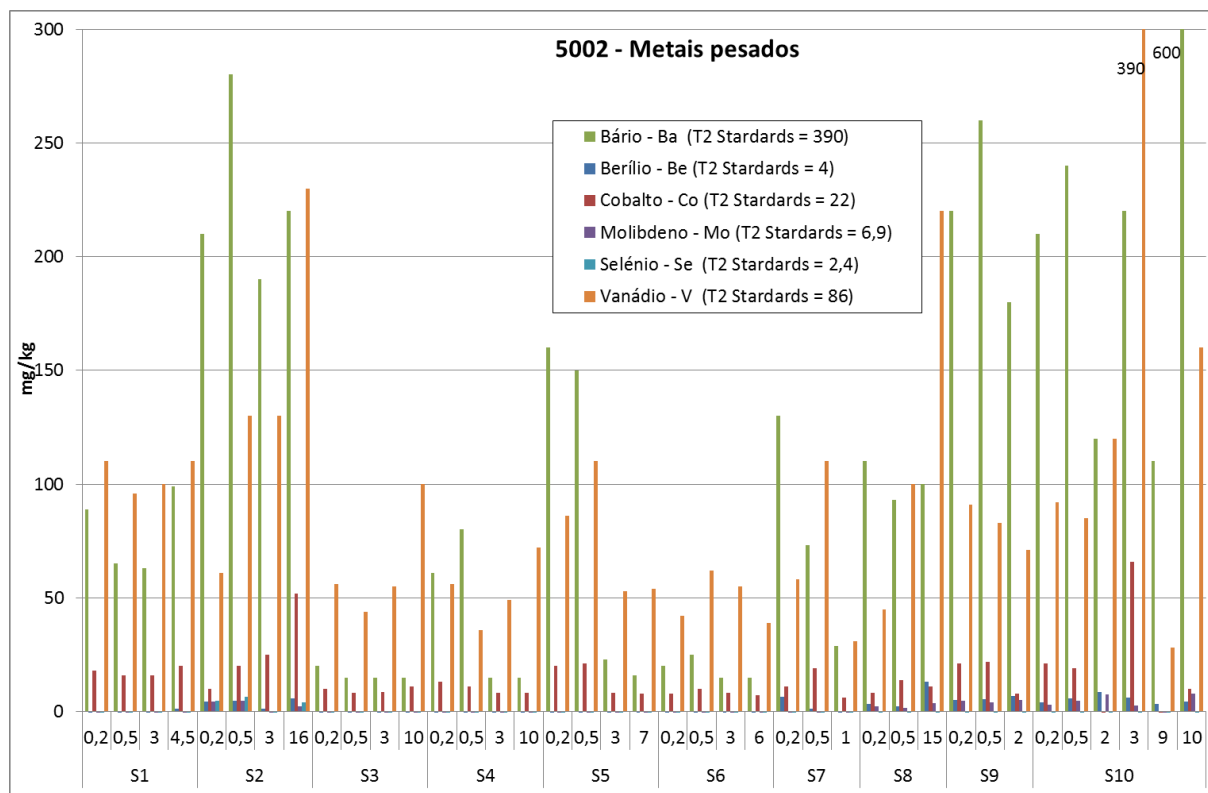
Relativamente à concentração de metais pesados nos solos, registaram-se valores acima das normas do Canadá para os seguintes metais (cf. Figura 4.26): Ba, Be, Co, Mo, Se e V. O Ba e o Mo excederam a norma apenas em amostras da sondagem 5002-S10. O vanádio é um metal cuja concentração excede a norma em diversos pontos e que terá origem na composição vulcânica da rocha que deu origem ao solo amostrado. Os solos das sondagens 5002-S2, 5002-S7, 5002-S8, 5002-S9 e 5002-S10 apresentam concentrações acima da norma para alguns dos restantes metais (Be, Co e Se, cf. Quadro 4.13).

Figura 4.26 – Concentrações em metais pesados e metaloides nos solos das sondagens do Site 5002

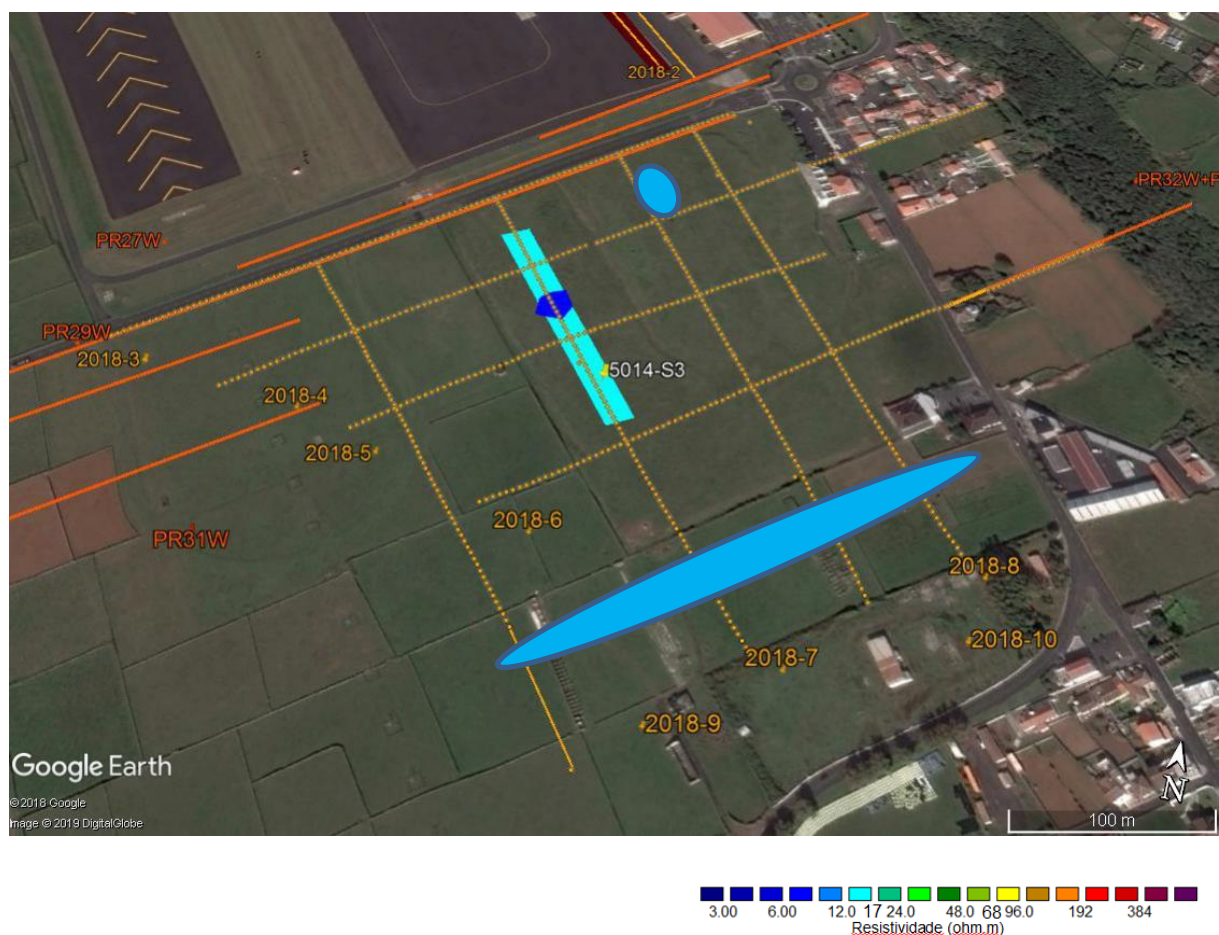
Figura 4.50 – Delimitação espacial das principais regiões de baixa resistividade elétrica considerando-se haver alguma probabilidade de esta anomalia estar relacionada com uma pluma de hidrocarbonetos, com destaque a cor azul escura da área de mais baixa resistividade elétrica identificada no perfil 2018-7

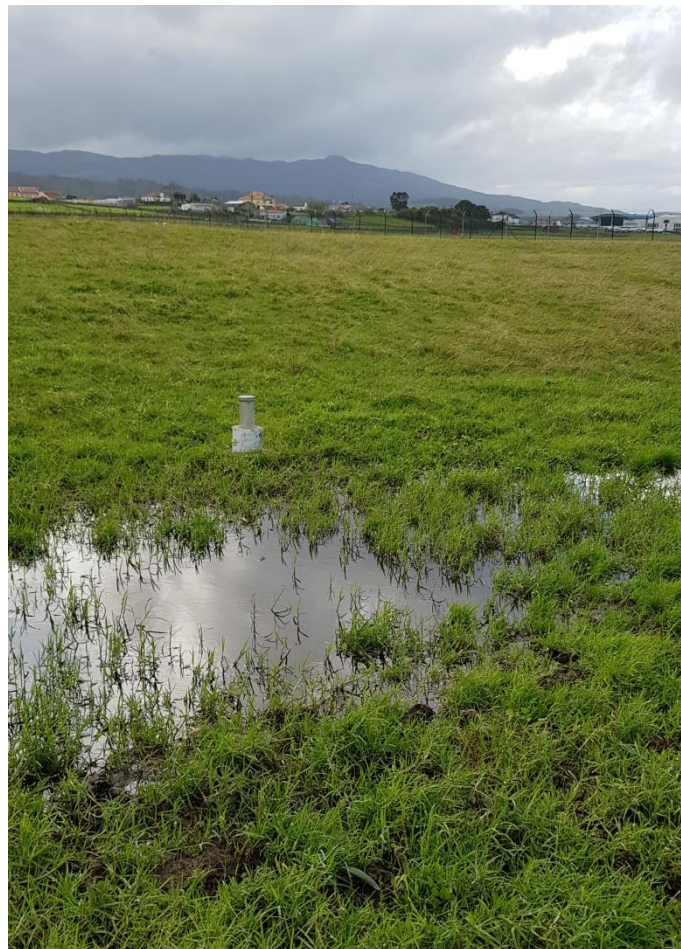
Figura 4.60 – Aspeto da acumulação da água de precipitação junto ao piezómetro 5014-S5

Com base nos resultados obtidos, recomenda-se que os processos de poluição do Site 5014 sejam caracterizados com maior detalhe e que seja delineado um programa visando a sua rápida reabilitação. Importa conter rapidamente a aparente fuga de combustível que estará a ocorrer junto ao piezómetro 5014-S3. O facto desta área poder ser uma área de recarga preferencial, atendendo à acumulação da água de precipitação junto das diversas depressões de terreno existentes neste local, favorece a infiltração de água através de solos poluídos, pelo que se sugere que sejam tomadas medidas para minimizar esse efeito.
