## **INTERCETOR JAMOR-LAJE DE SANEAMENTO DA COSTA DO ESTORIL**

**Averiguação das causas de danos em edificações localizadas  
em Paço de Arcos (Av. Elvira Velez)**

**Plano de prospeção e de ensaios e plano de observação**

**RELATÓRIO 249/2019 – DG/Chefia**

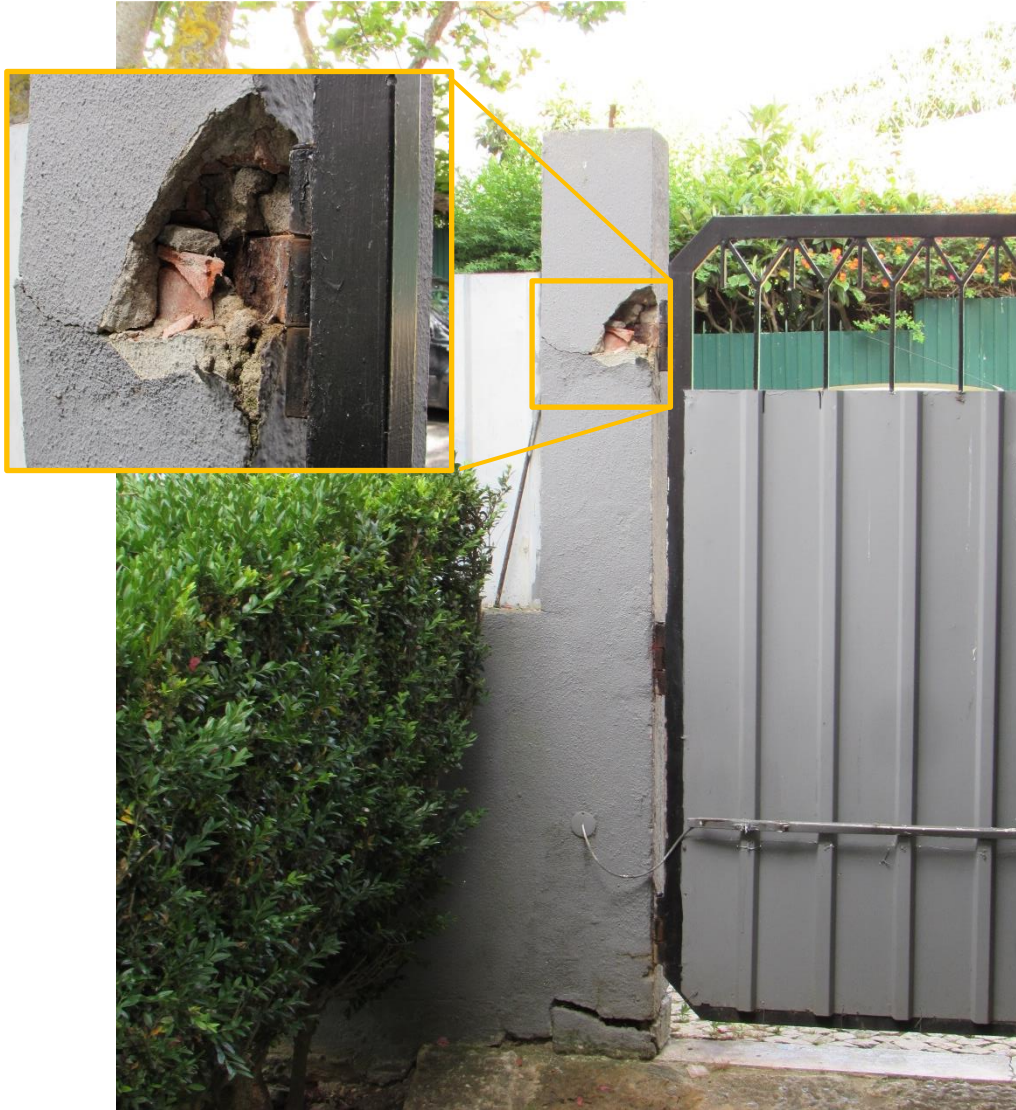
Na habitação foram identificados danos causados por assentamentos diferenciais, potenciados pela deficiente qualidade da construção, dado que apenas existem em paredes de alvenaria na zona de anexos, presumivelmente construídos sobre aterros de qualidade insuficiente.

Fotografia 3 – Apoio direito do portão largo da habitação, com danificação decorrente da inferior qualidade de construção

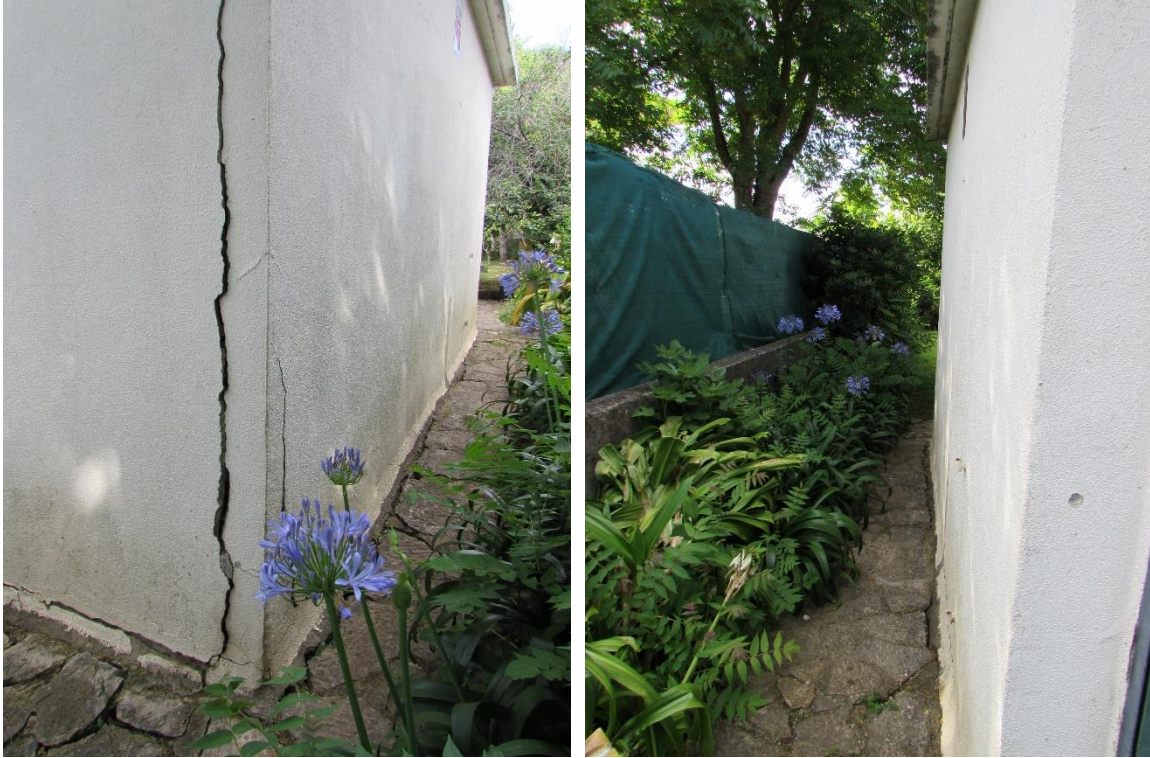
Fotografia 6 – Destacamento da parede de alvenaria sudeste da garagem relativamente à parede perpendicular e vista da extremidade oposta (sem sinais de danos)

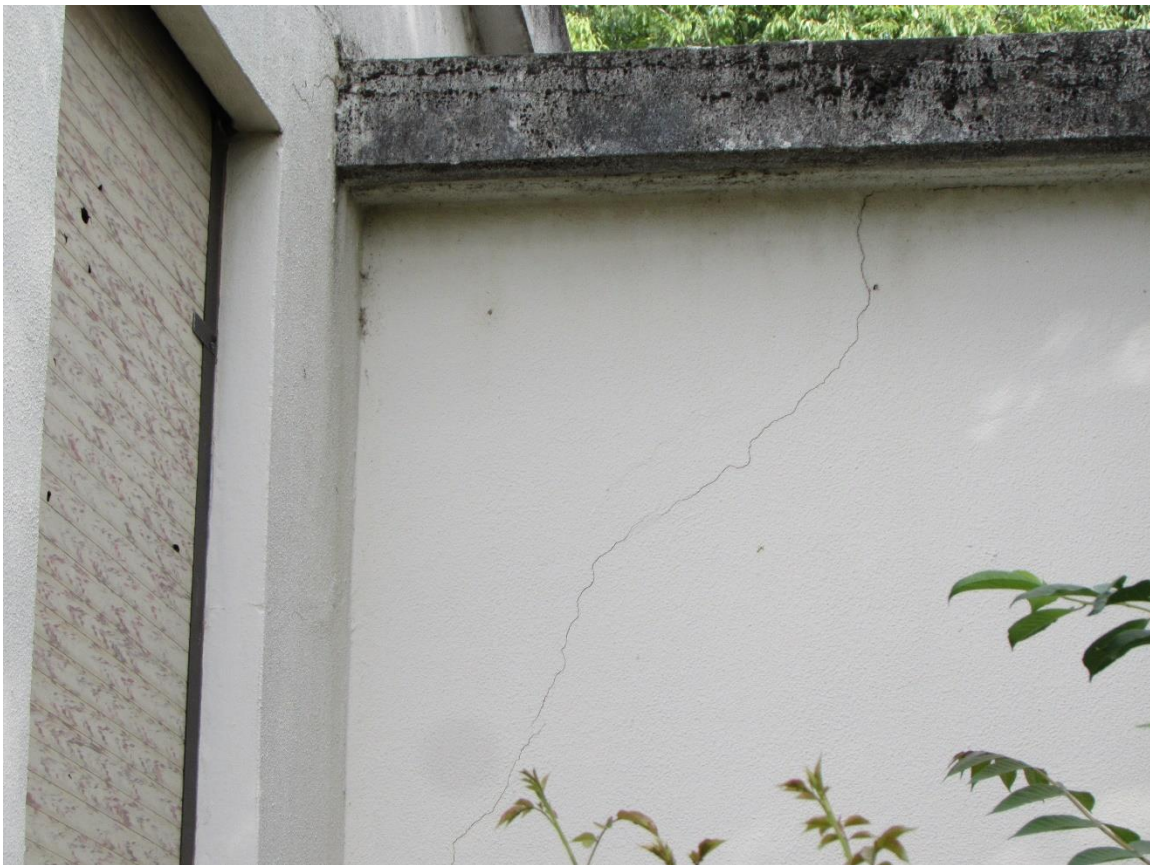
Fotografia 7 – Fendilhação oblíqua da parede sudoeste da garagem relativamente à habitação

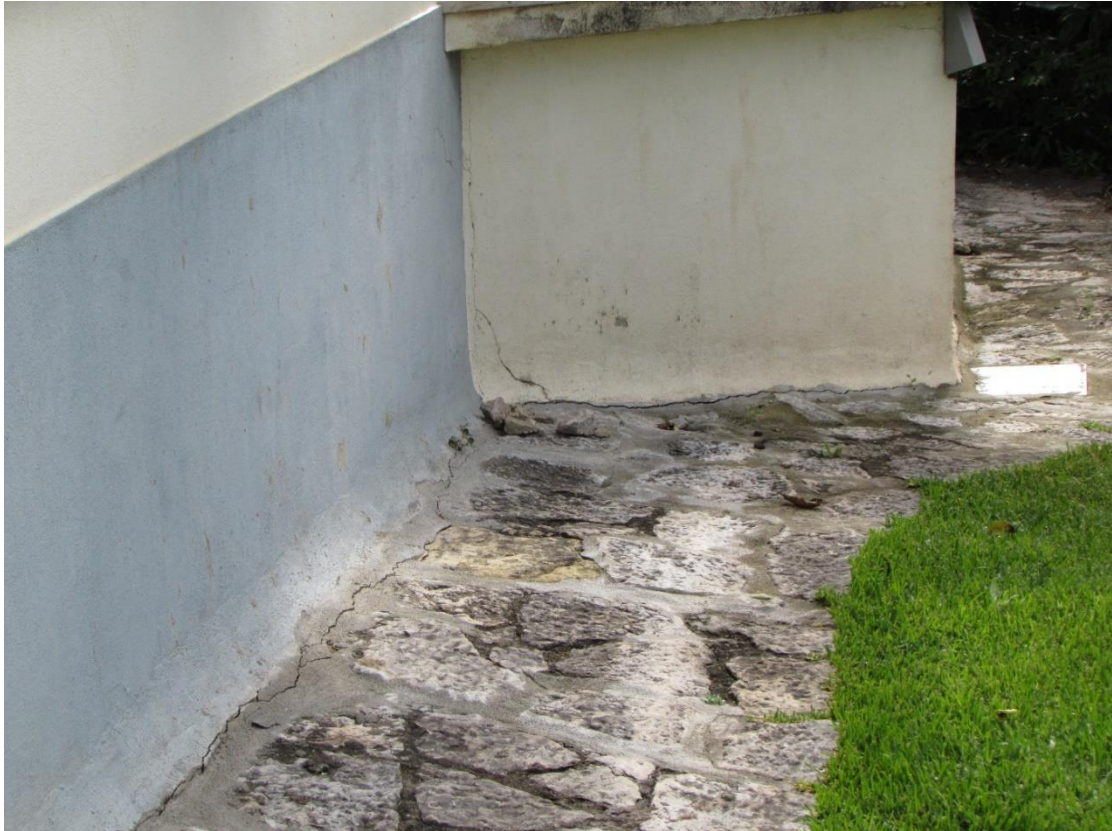
Fotografia 8 – Fissuração oblíqua na ligação da parede lateral de alvenaria do anexo em terraço à habitação (indício de assentamentos diferenciais)

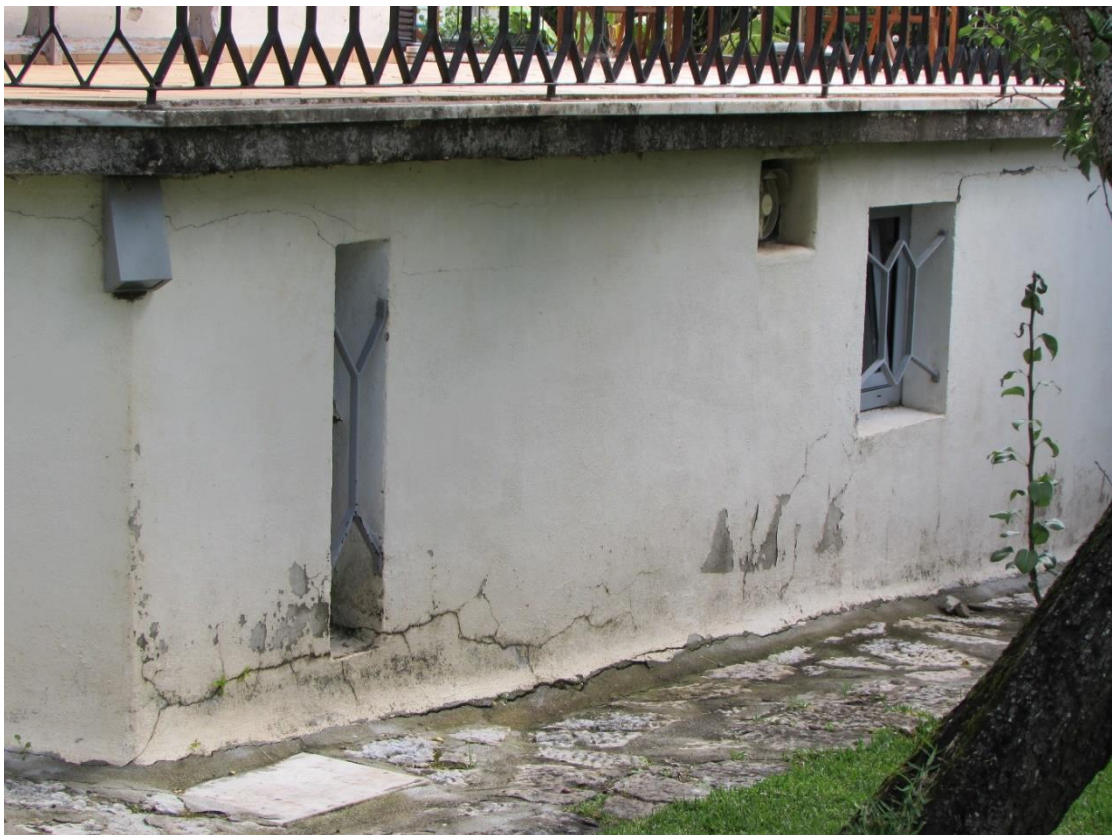
Fotografia 9 – Fissuração horizontal e sub-horizontal em torno de aberturas na parede do anexo em terraço (indício de assentamentos diferenciais)

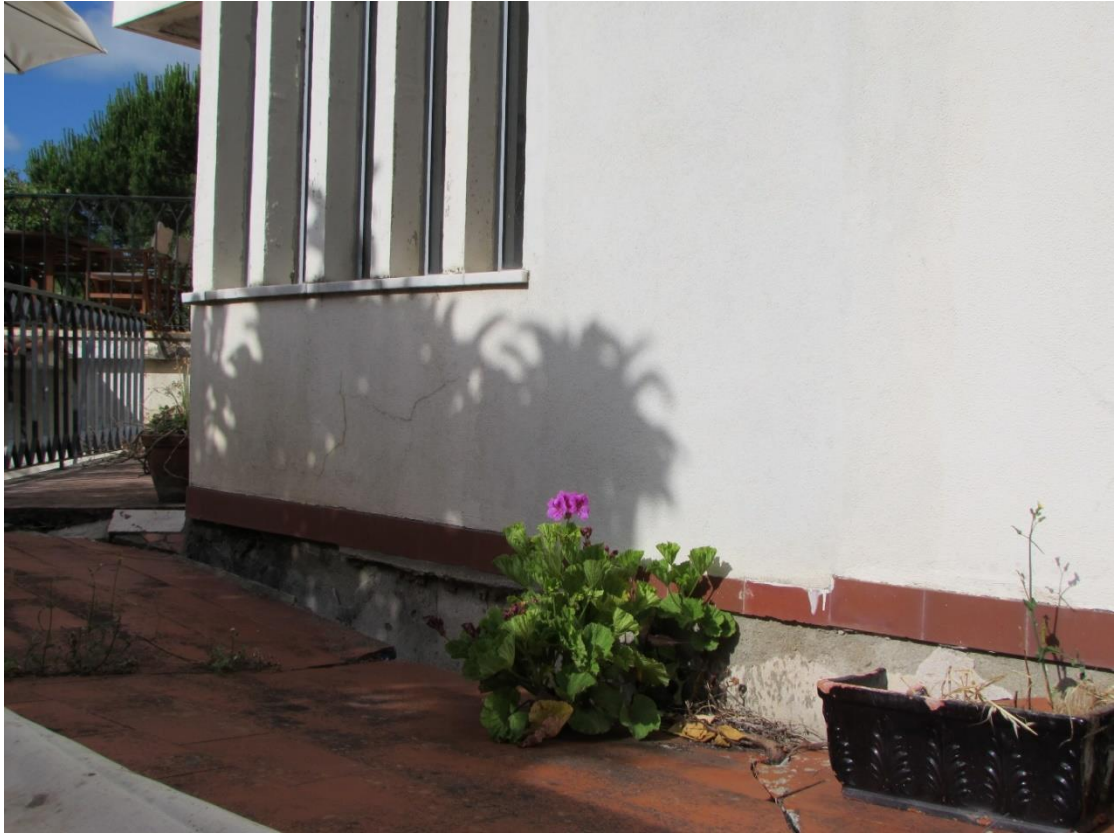
Fotografia 10 – Abatimento do terraço

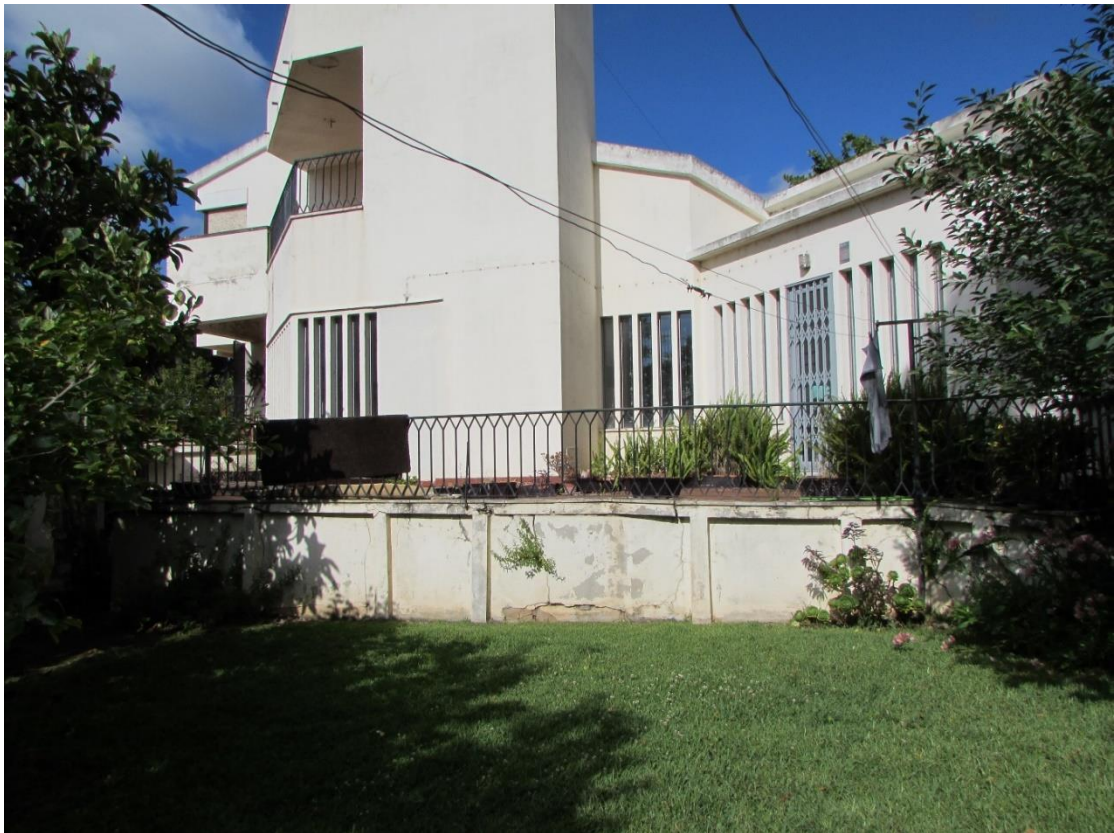
Fotografia 11 – Danificação da parede do terraço causada por assentamentos diferenciais

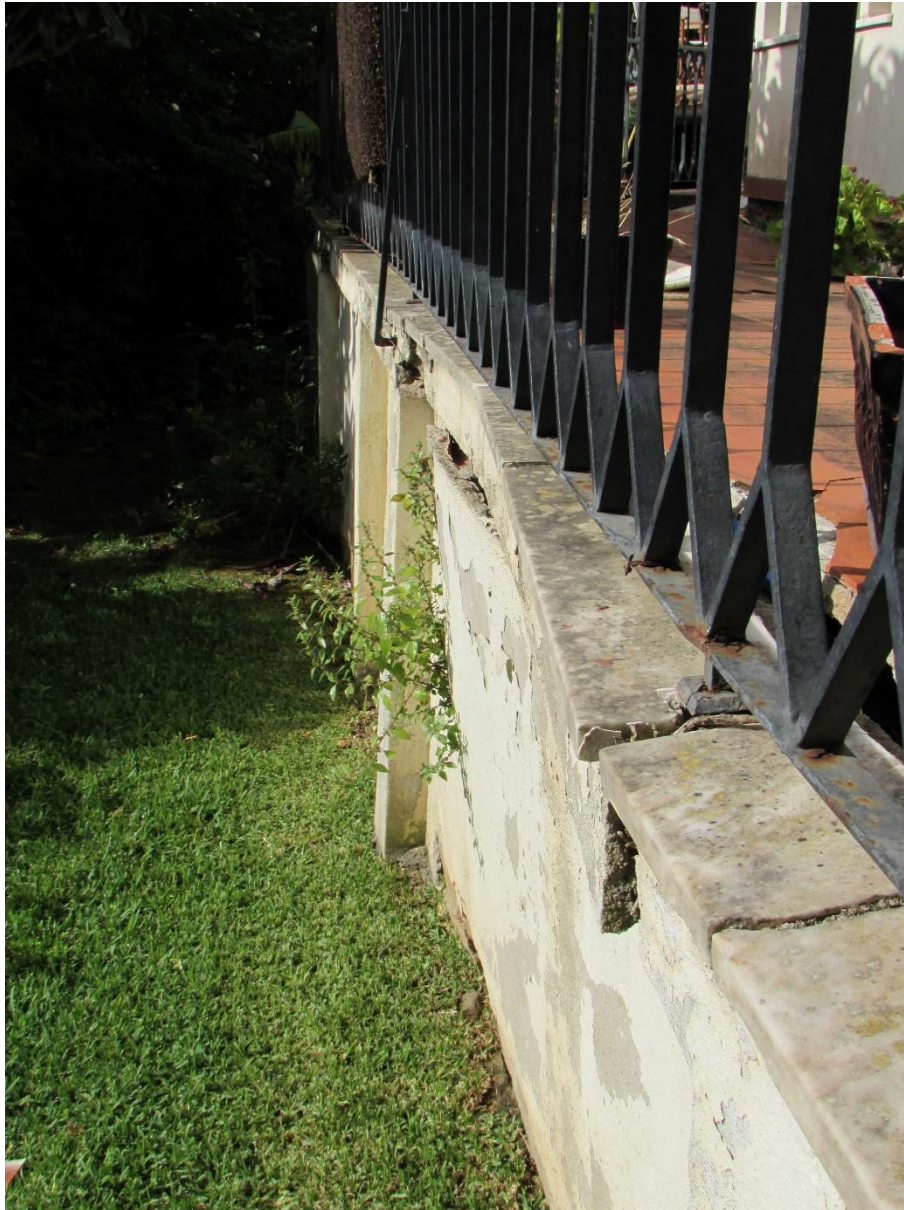
Fotografia 12 – Danificação na parede do terraço causada por assentamentos diferenciais

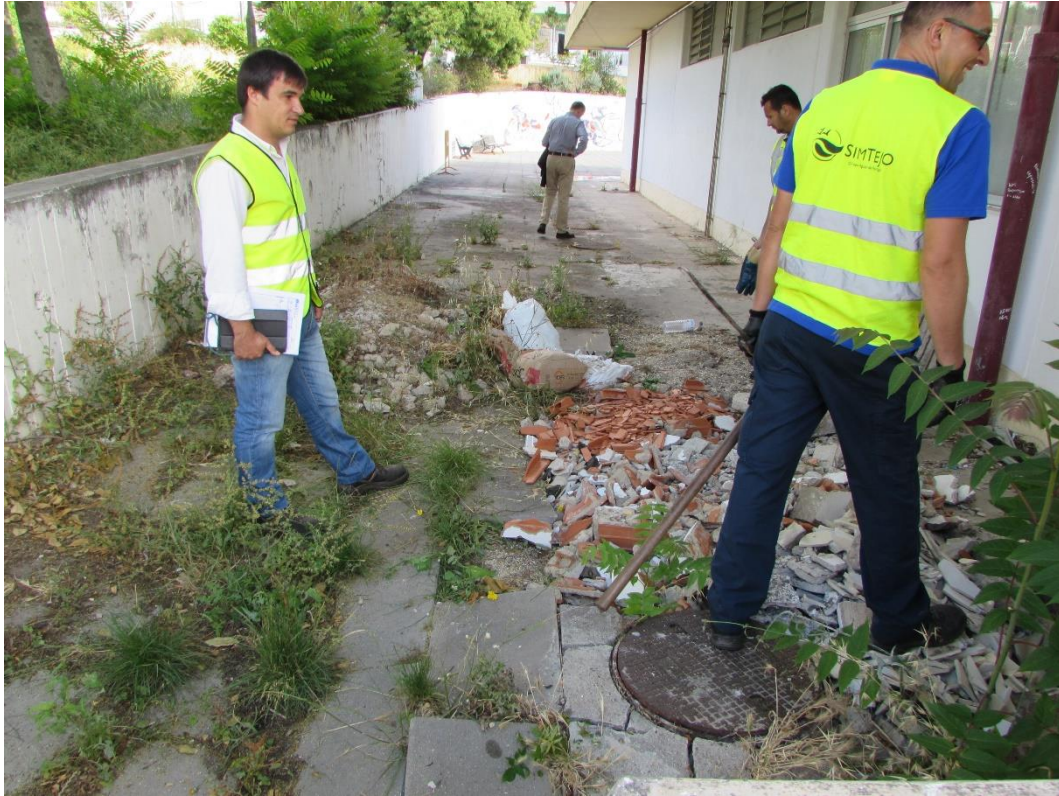
Fotografia 21 – EBI Dr. Joaquim de Barros: vereda confinante com o limite oeste do perímetro da escola; pormenor de abatimento junto a uma caixa de visita (1 de 2)

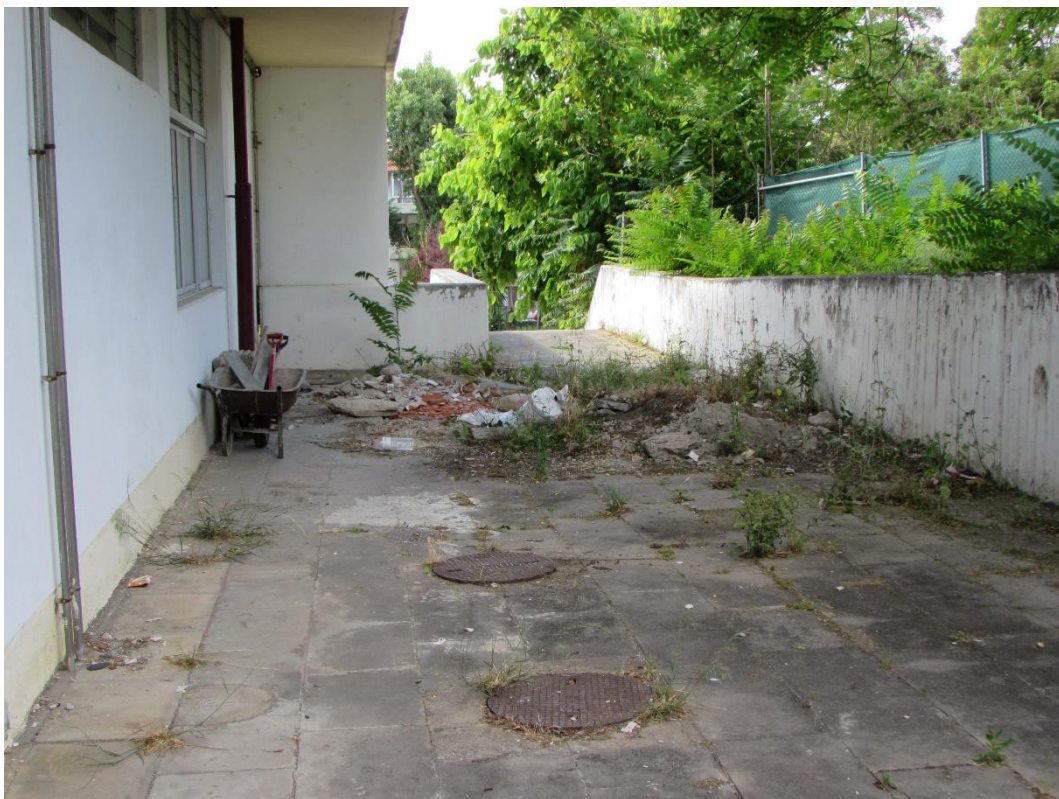
Fotografia 22 – EBI Dr. Joaquim de Barros: vereda confinante com o limite oeste do perímetro da escola; pormenor de abatimento junto a uma caixa de visita (2 de 2)

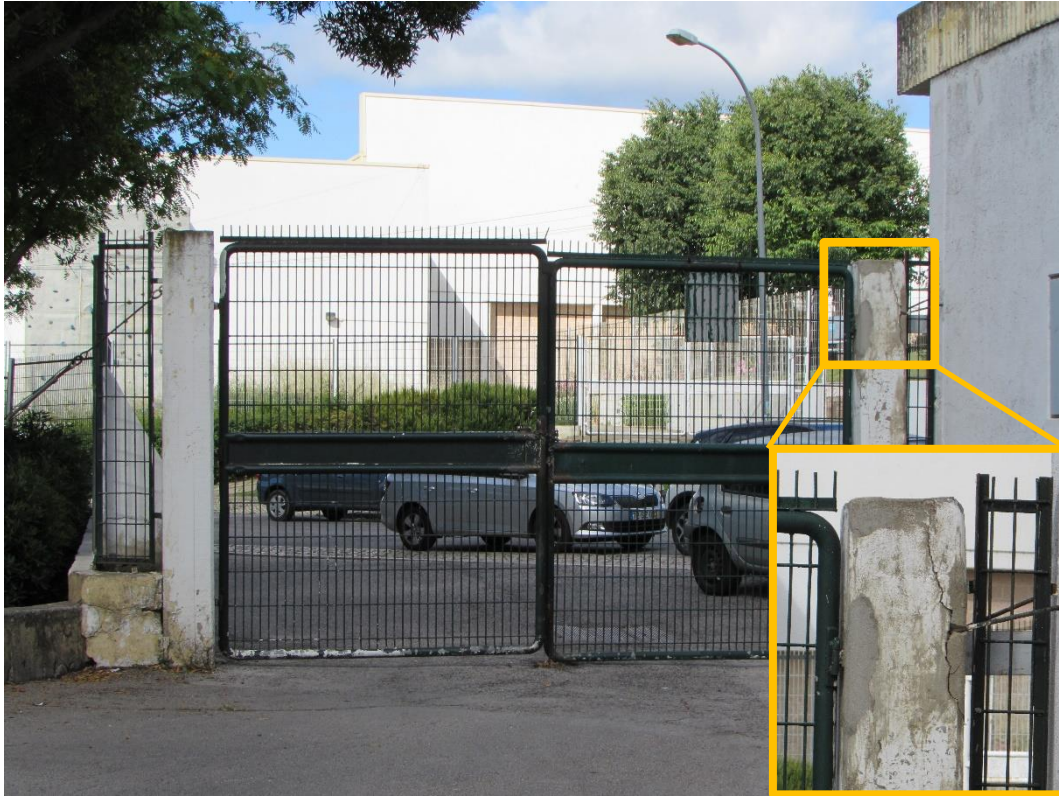
Fotografia 23 – EBI Dr. Joaquim de Barros: portão de acesso de veículos, sendo visível o desalinhamento dos panos do portão devido a danos num dos pilares

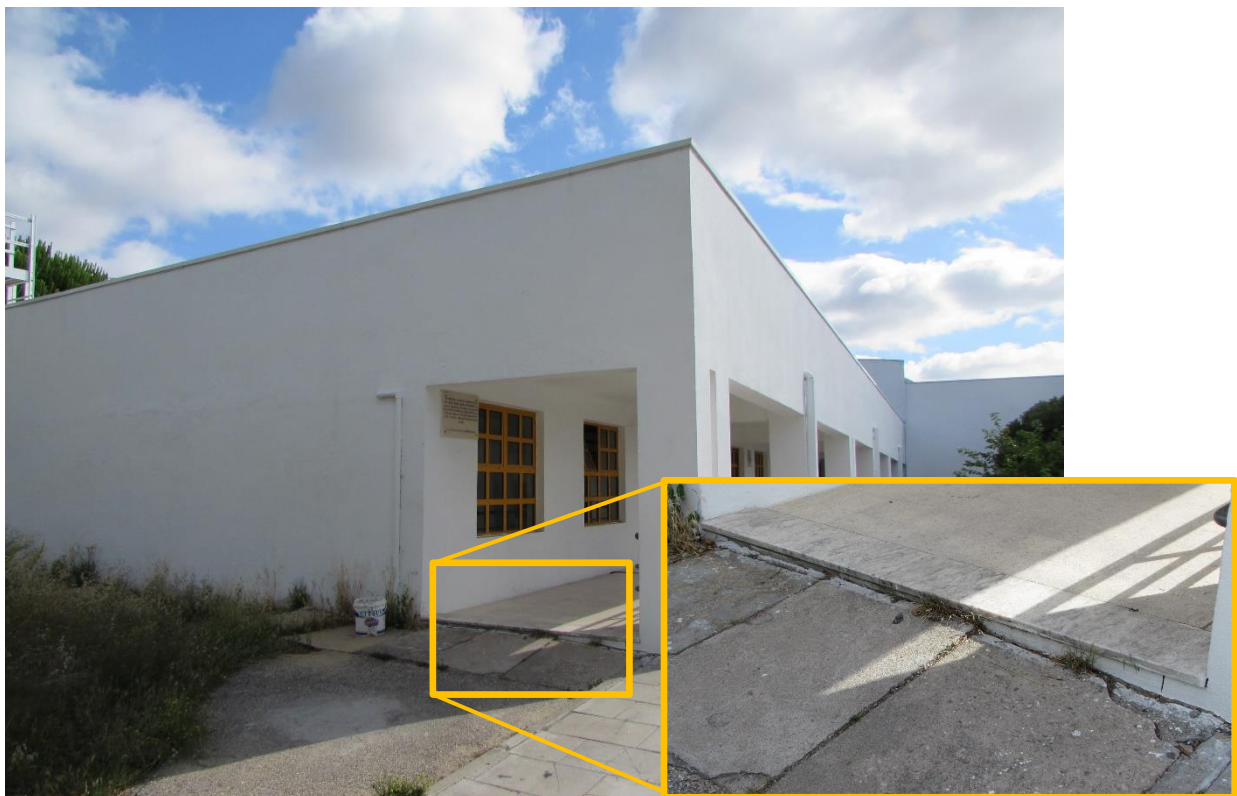
Fotografia 26 – Pavilhão desportivo: abatimento do pavimento adjacente à fachada sudoeste

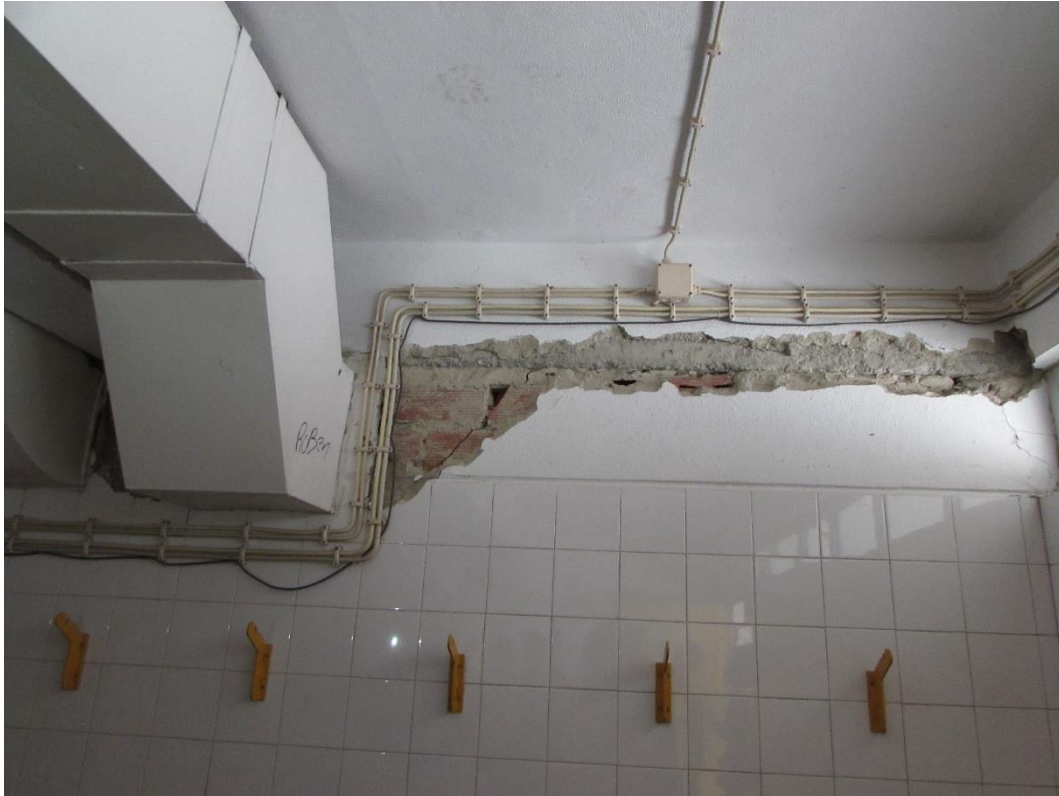
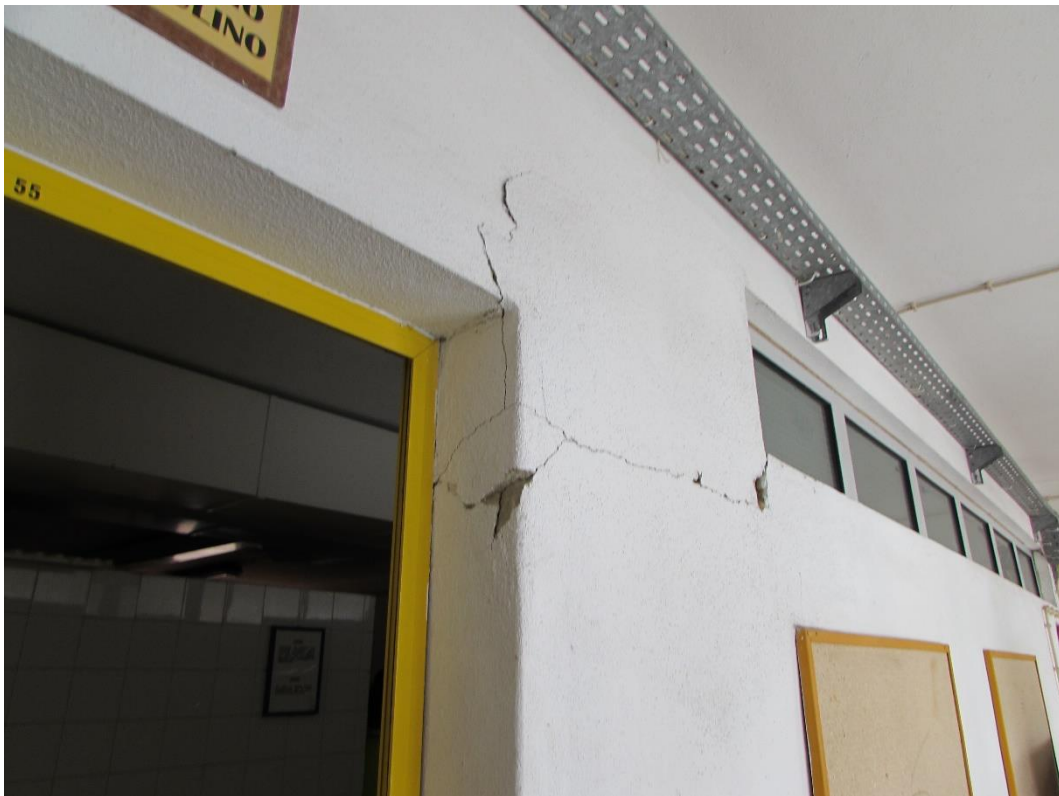
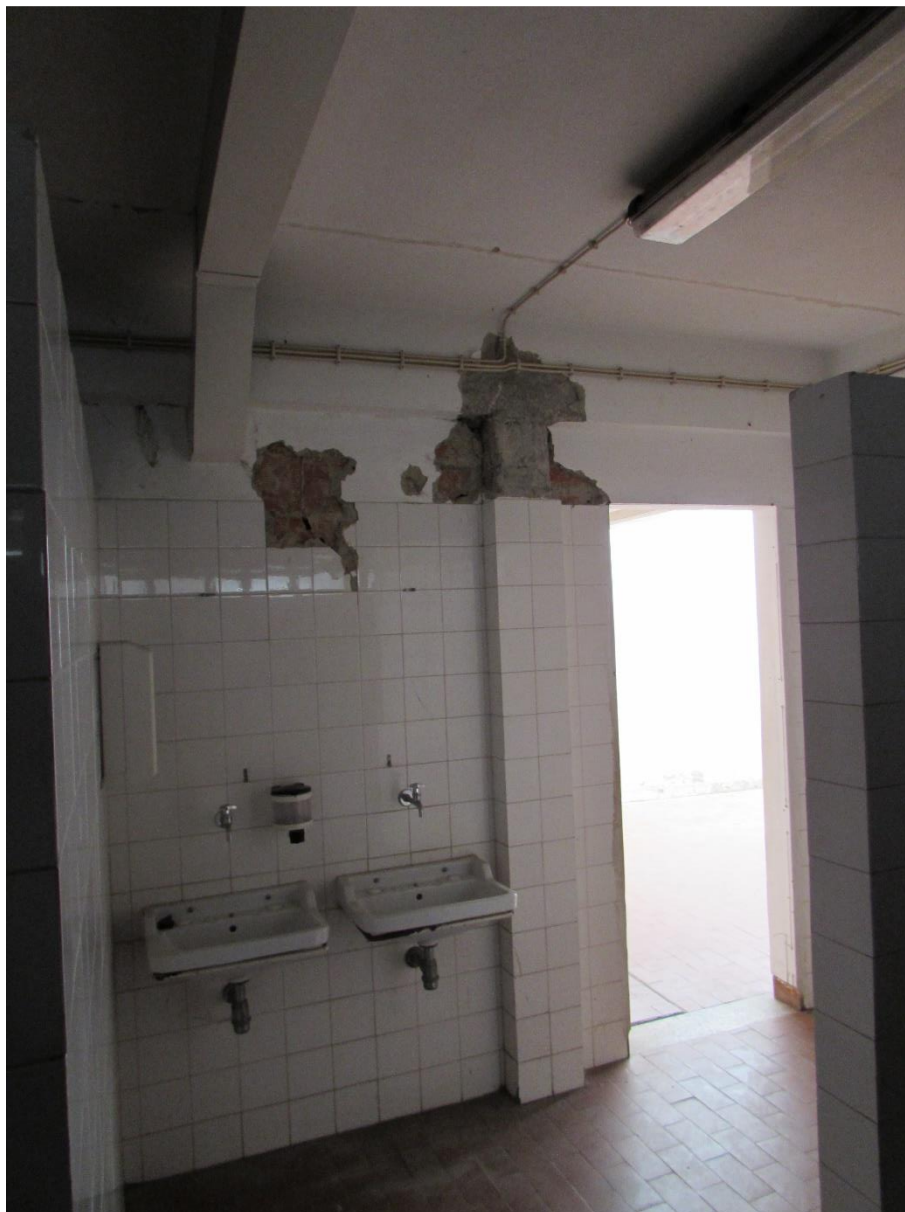
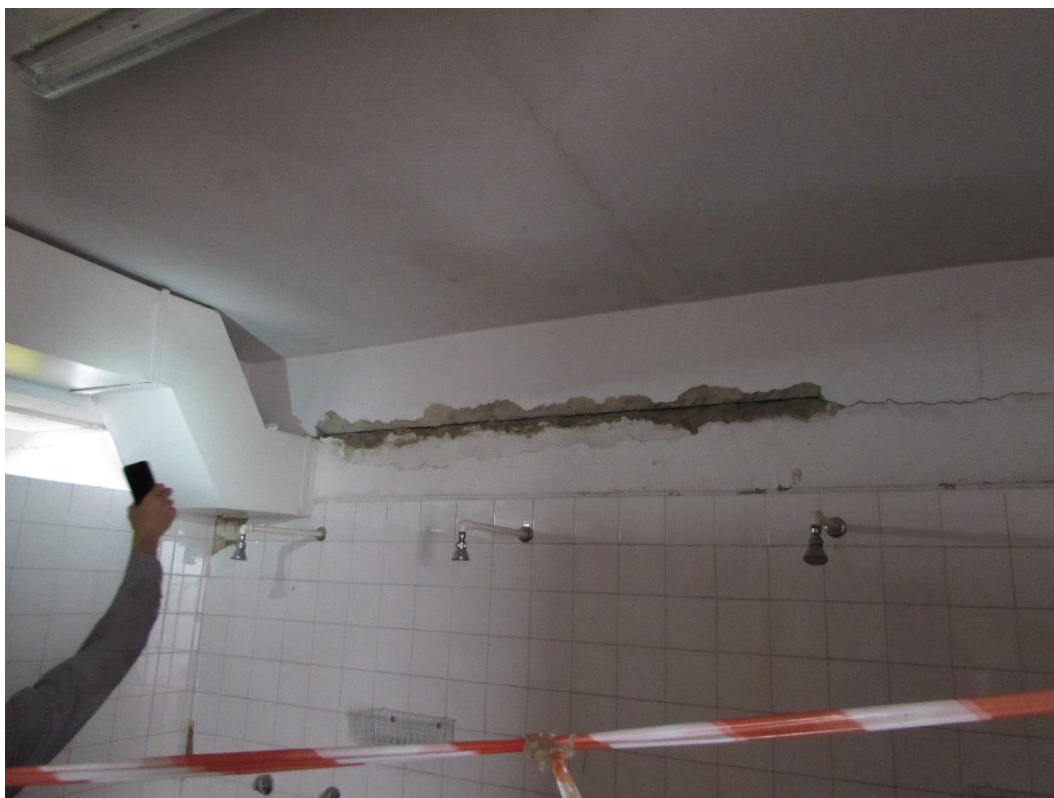
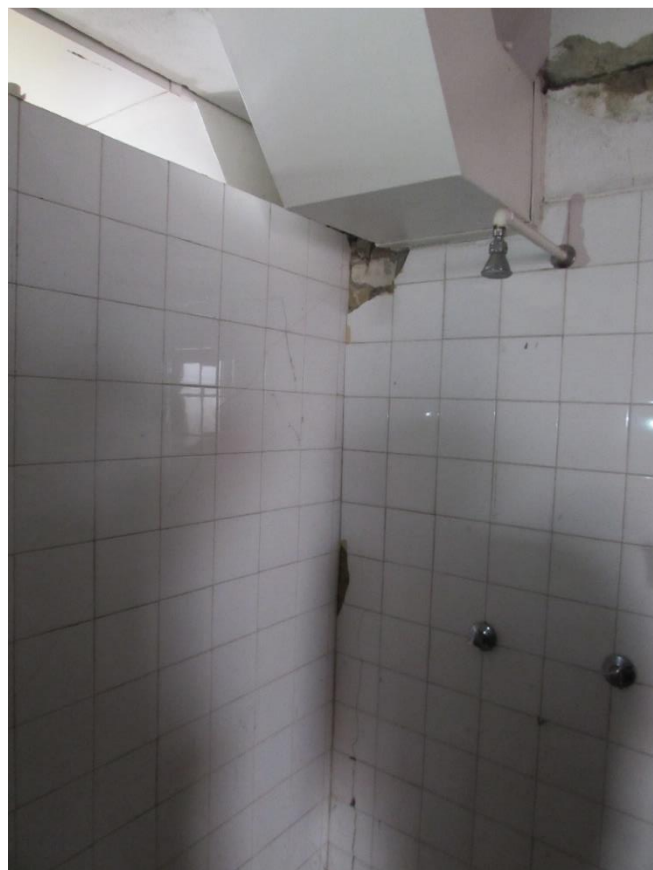
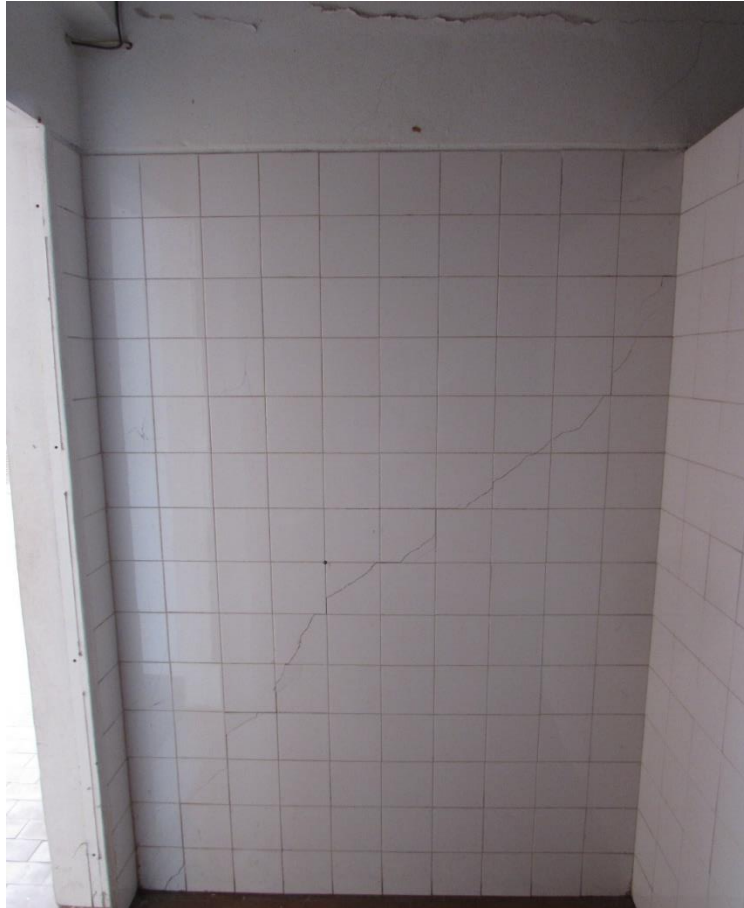
Ocorrem, também, danos significativos em elementos de alvenaria no Pavilhão Desportivo Escolar, situado nas cotas mais elevadas do perímetro. Trata-se de fendas com abertura diversa, mas que atingem valores máximos da ordem da dezena de milímetros, aparentemente devidas a assentamentos diferenciais nos elementos de fundação direta. Manifestam-se por danos de natureza estética e funcional.

Fotografia 28 – Pavilhão desportivo: danos nas alvenarias em parede de balneário por assentamentos diferenciais

Fotografia 29 – Pavilhão desportivo: danos nas alvenarias em parede de balneário por assentamentos diferenciais

Fotografia 30 – Pavilhão desportivo: danos nas alvenarias em parede de balneário por assentamentos diferenciais

Fotografia 31 – Pavilhão desportivo: danos nas alvenarias em parede de balneário por assentamentos diferenciais

Fotografia 32 – Pavilhão desportivo: danos nas alvenarias em parede de balneário por assentamentos diferenciais

Fotografia 33 – Pavilhão desportivo: danos nas alvenarias em parede de balneário por assentamentos diferenciais

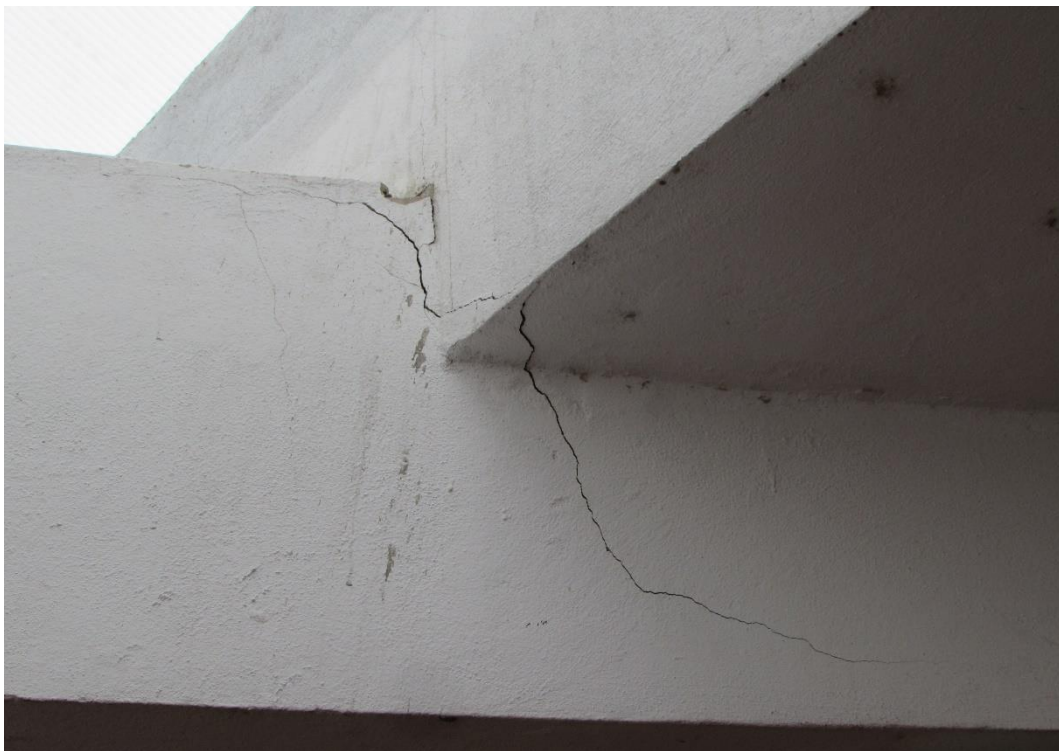
Fotografia 34 – Pavilhão desportivo: danos numa viga do hall do pavilhão

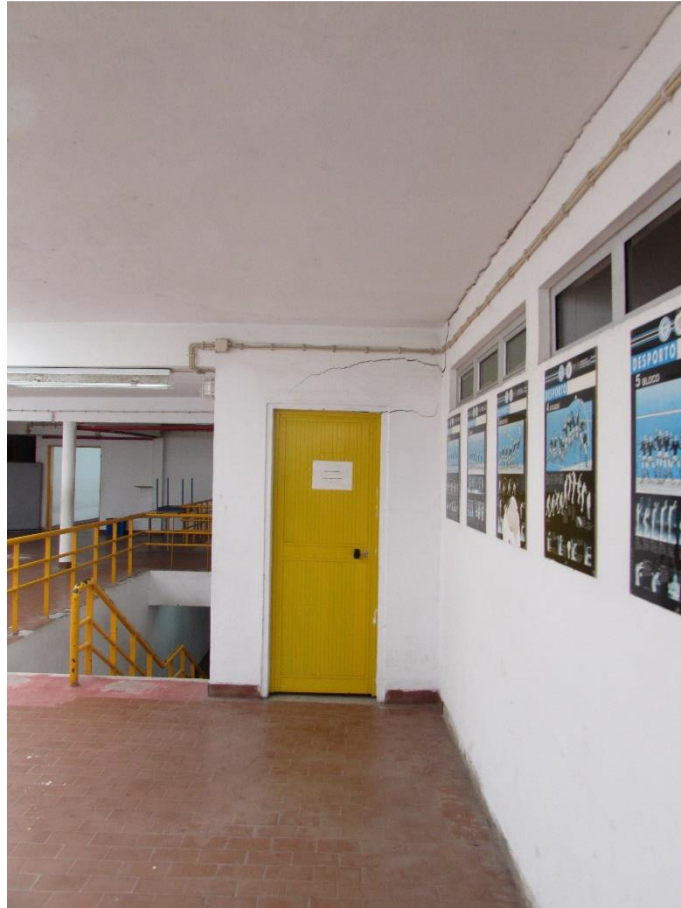
Fotografia 35 – Pavilhão desportivo: danos em alvenaria no hall do pavilhão

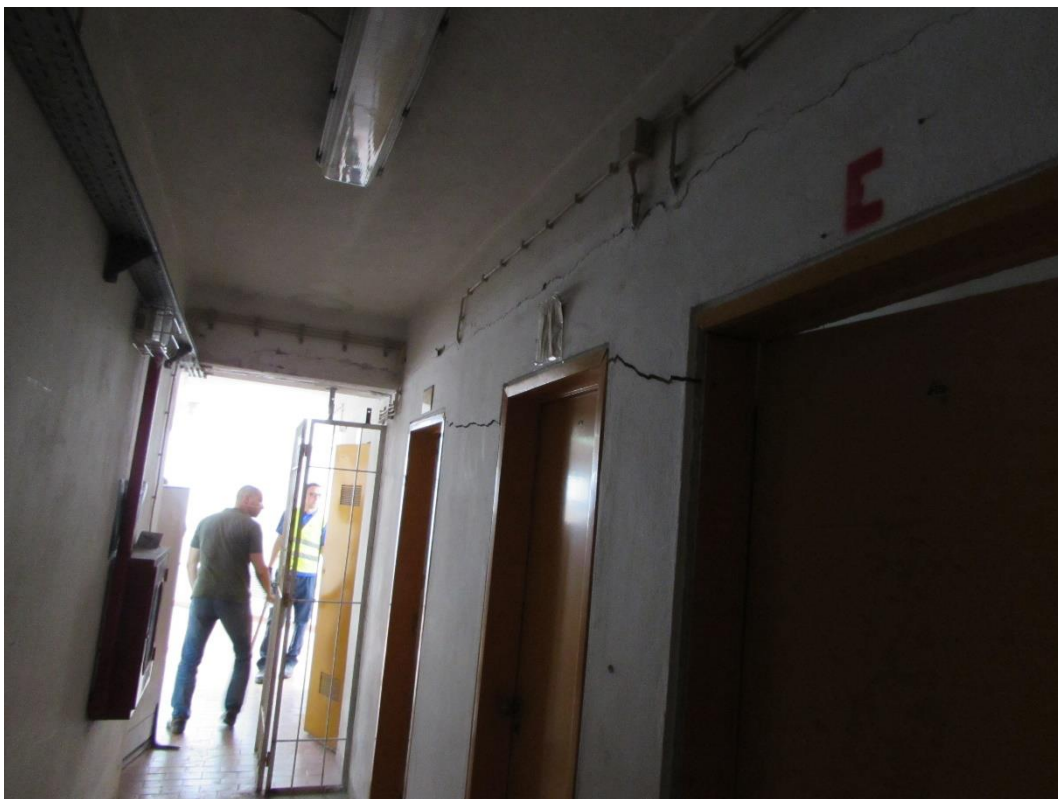
Fotografia 36 – Pavilhão desportivo: danos em alvenaria no corredor de acesso ao campo

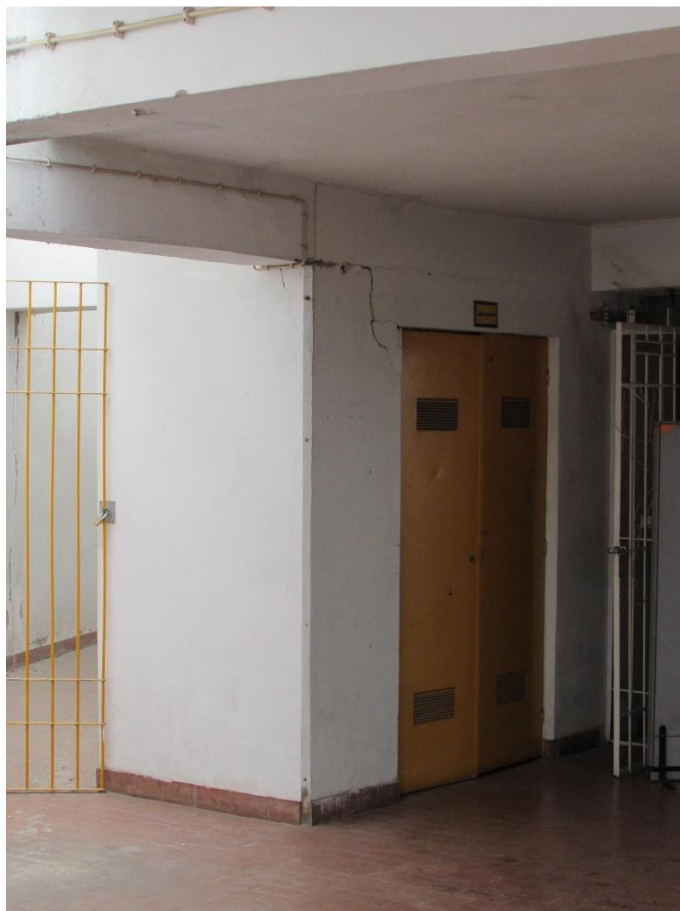
Fotografia 37 – Pavilhão desportivo: danos em alvenaria no hall do pavilhão

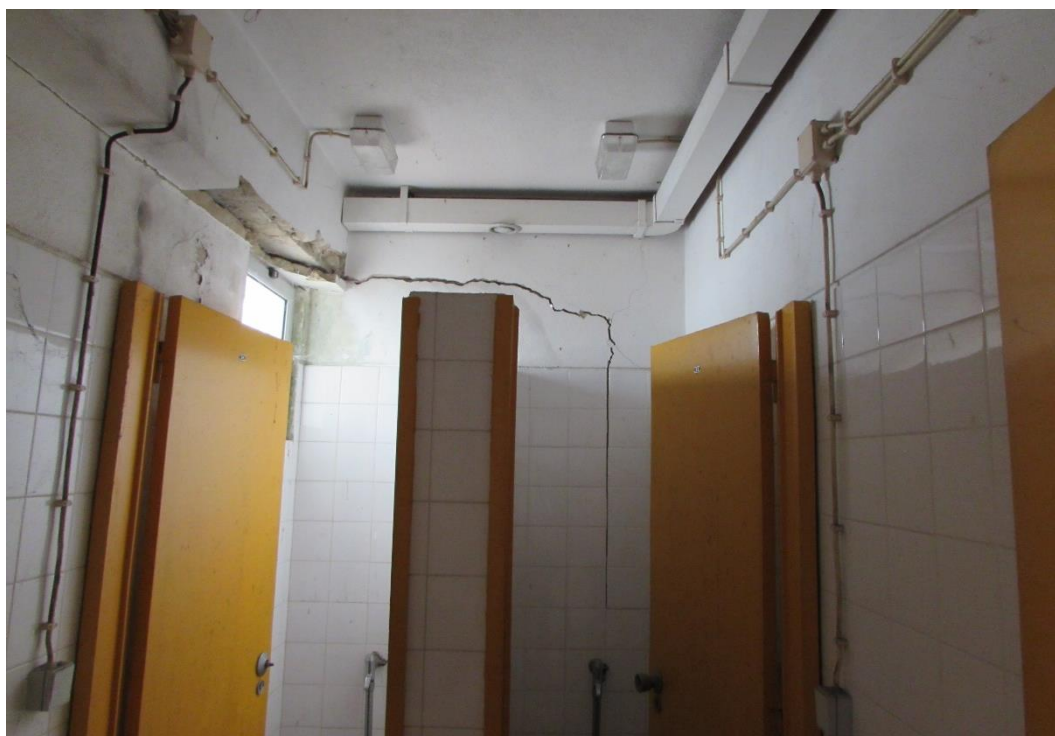
Fotografia 38 – Pavilhão desportivo: danos em alvenaria nas instalações sanitárias próximas do campo

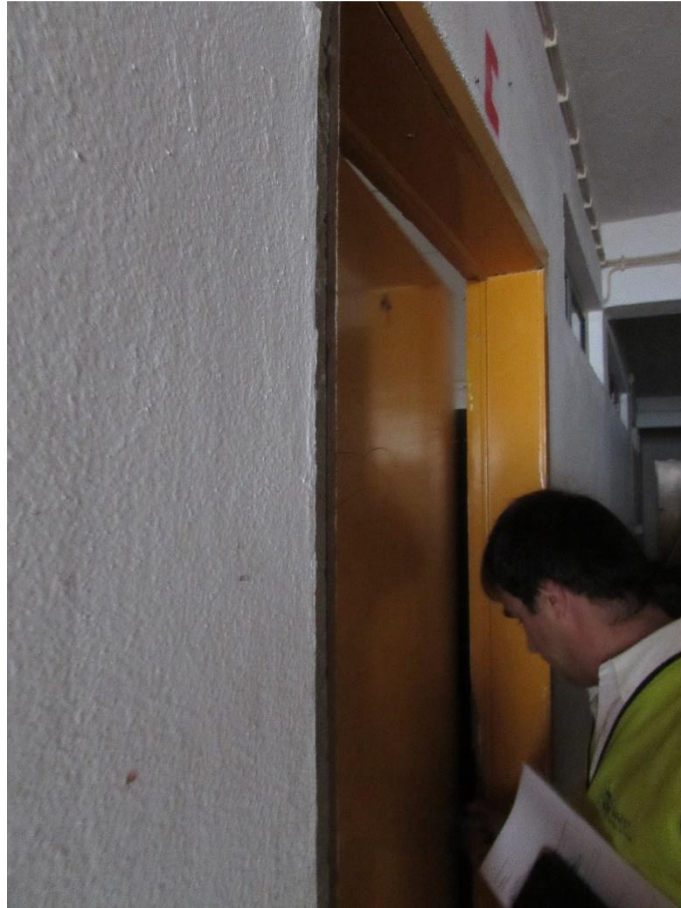
Fotografia 39 – Pavilhão desportivo: danos funcionais na zona de acesso ao campo

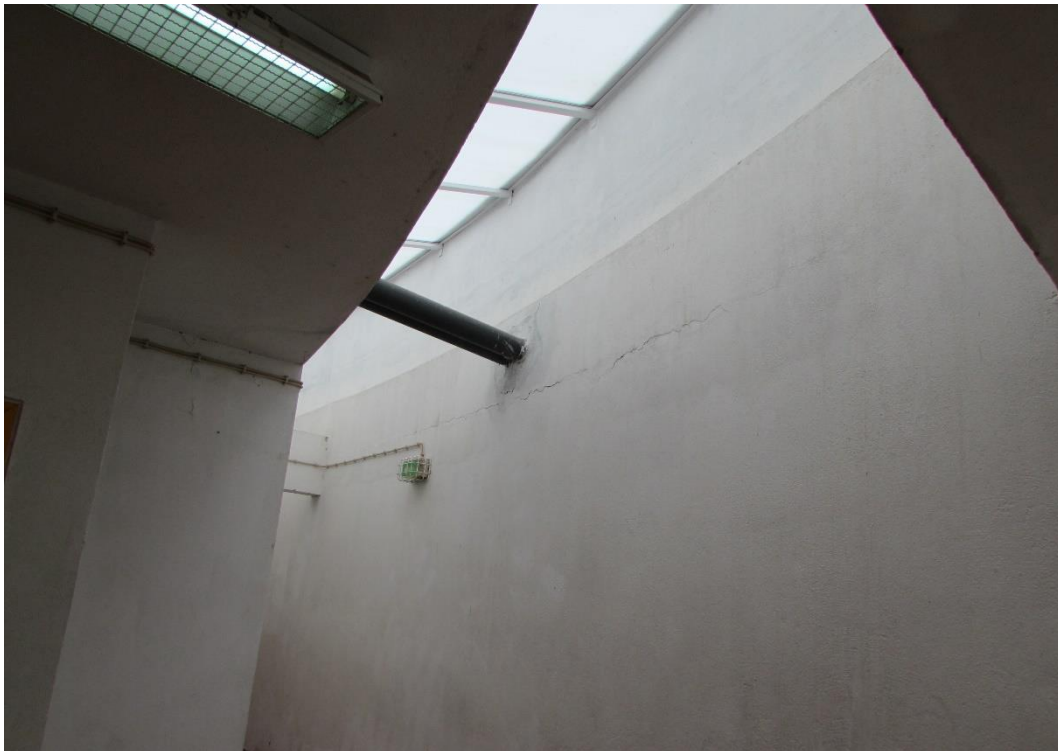
Fotografia 40 – Pavilhão desportivo: danos funcionais na zona de acesso ao campo
