LABORATÓRIO NACIONAL
DE ENGENHARIA CIVIL

ESTUDOS COMPLEMENTARES NO ÂMBITO DOS PROCESSOS DE REABILITAÇÃO AMBIENTAL RELACIONADOS COM A UTILIZAÇÃO DA BASE DAS LAJES PELOS EUA

**Apreciação sumária do relatório “Perform remedial action:
installation of monitoring wells and groundwater monitoring
at Sites 3001 and 5001. Lajes Field, Azores, Portugal. Annual
groundwater monitoring report. August 2019”**

RELATÓRIO 397/2019 – CD

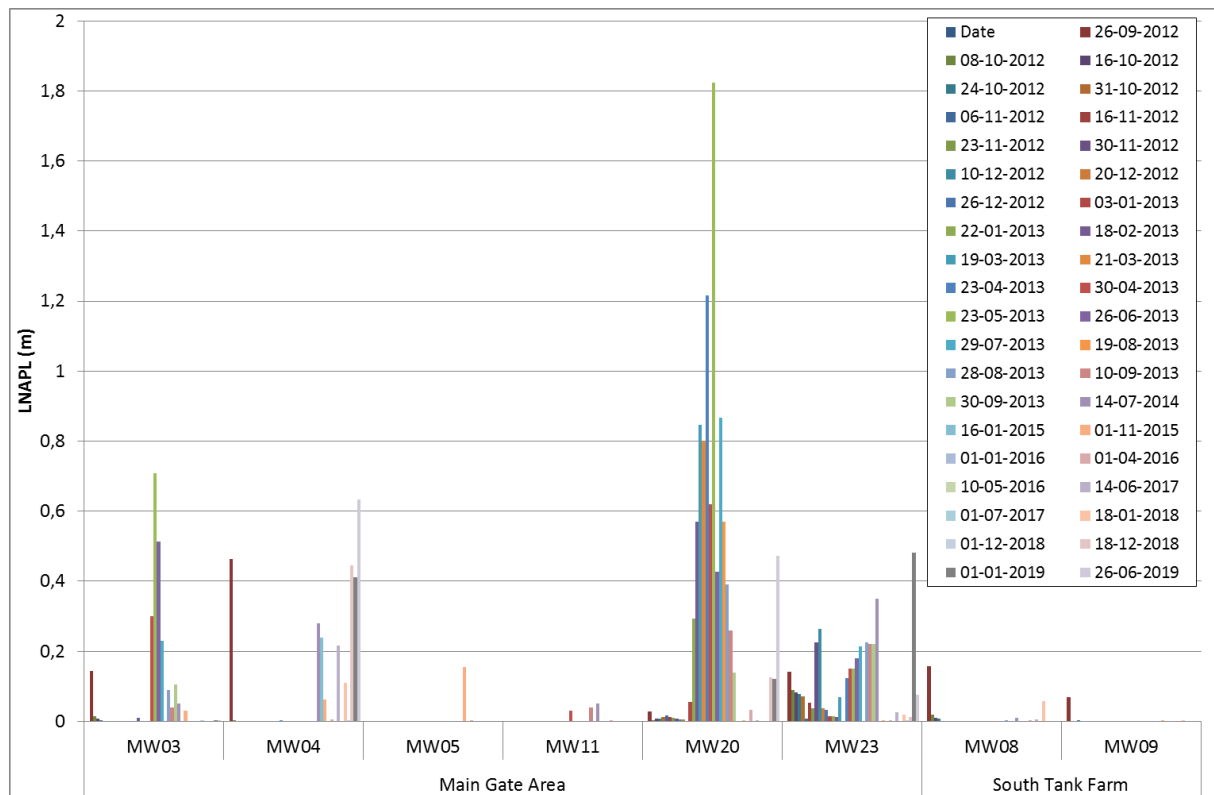
Figura 3.1 – Evolução da espessura de LNAPL sobrenadando o nível piezométrico, entre 2012 e 2019 (dados obtidos dos diversos relatórios solicitados pela USAFE)

Nesses locais observa-se que os valores de LNAPL em 2018 e 2019 registaram um novo aumento, nomeadamente nos piezómetros 3001-MW04, 3001-MW20 e 3001-MW23. Leitão e Antunes (2017) referem a pequena ou inexistente espessura de LNAPL registada em 2017 com exceção do Site 3001-MW04 onde ainda se havia registado uma espessura assinalável de LNAPL. À data foi questionado se estes níveis se manteriam após eventos de elevada precipitação, sendo fundamental proceder à sua medição para essas condições. De facto, o aumento destes valores em diversos piezómetros nas campanhas dos anos seguintes mostra que os solos ainda contêm hidrocarbonetos, sendo estes lixiviados até ao nível piezométrico durante a recarga. Em complemento à informação analisada neste relatório refere-se que, em outubro de 2019, o LNEC registou 0,31 m e 0,81 m de LNAPL nos piezómetros MW04 e MW23, respetivamente.

significativa de LNAPL reportada em relatórios anteriores, nomeadamente com o aumento de LNAPL nos piezómetros 3001-MW04, 3001-MW20 e 3001-MW23 (Figura 3.1). Os procedimentos não têm tido um carácter contínuo, o que pode explicar esta situação. Atendendo aos resultados obtidos para a espessura de LNAPL, cuja presença pode estar na origem das “anomalias” detetadas em geofísica realizada pelo LNEC (Leitão, Mota e Antunes, 2019), reforça-se a necessidade de tomar medidas no sentido de remover os LNAPL presentes com toda a celeridade possível, por forma a evitar eventuais consequências na qualidade da água do aquífero basal.

No contexto dos resultados obtidos, corroborados nos perfis geofísicos feitos pelo LNEC em 2019 (Leitão, Mota e Antunes, 2019), devem ser tomadas medidas adicionais no sentido de remover os LNAPL presentes nos locais assinalados com toda a celeridade possível. O processo deverá ser contínuo no tempo para produzir os necessários efeitos de reabilitação.

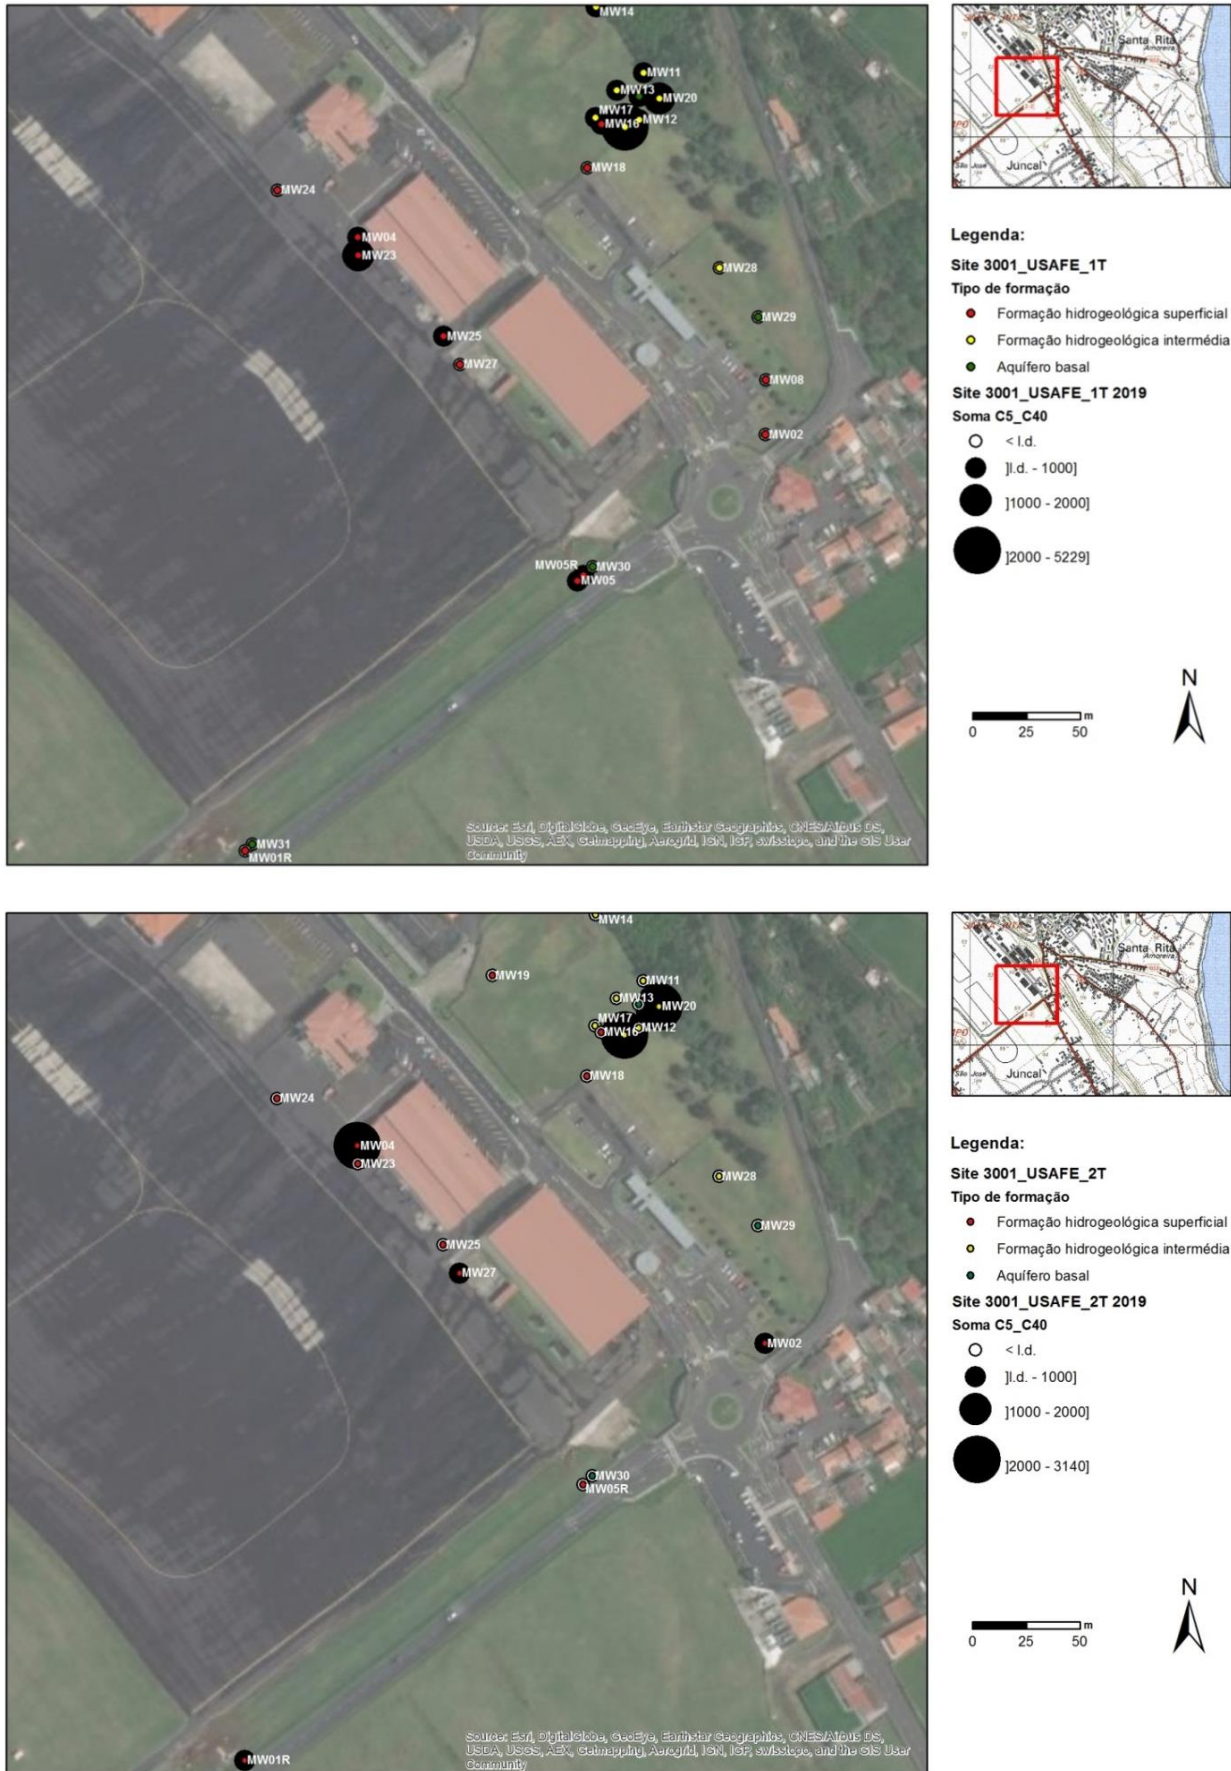
Para o Site 3001, os resultados obtidos também permitem constatar haver duas áreas onde se observam maiores concentrações: Apron. A e Area 5. Os autores do estudo referem que os piezómetros cujas águas subterrâneas apresentaram concentrações individuais em HTP acima da norma, utilizando os critérios do Canadá e Holandês (Ontario Guideline e Dutch Intervention Value), foram o 3001-MW03, 3001-MW04, 3001-MW11, 3001-MW20 e 3001-MW23 em janeiro de 2019 ou maio de 2019, ou durante ambos os eventos de amostragem. Além disso referem terem sido encontradas concentrações em HAP superiores às normas consideradas nos piezómetros 3001-MW03, 3001-MW04 e 3001-MW23. As concentrações individuais de CHC encontraram-se acima das normas nos piezómetros 3001-MW12, 3001-MW13, 3001-MW17 e 3001-MW30. Contudo, se forem considerados os Limiares de Qualidade definidos pela Agência Portuguesa do Ambiente (APA, 2015) há diversas outras situações em que as normas são ultrapassadas, como é o caso dos BTEX onde, embora as concentrações individuais não tenham ultrapassado as normas utilizadas em Tetra Tech, Inc. (2019), alguns dos seus valores ultrapassam os Limiares de Qualidade para os piezómetros 3001-MW03, 3001-MW05R, 3001-MW11, 3001-MW16, 3001-MW19, 3001-MW20, 3001-MW24, 3001-MW25 e 3001-MW27, além de diversos HAP.

Figura 3.2 – Soma das concentrações em HTP (C5_C40) em 2019 (dados do relatório Tetra Tech, Inc., 2019)

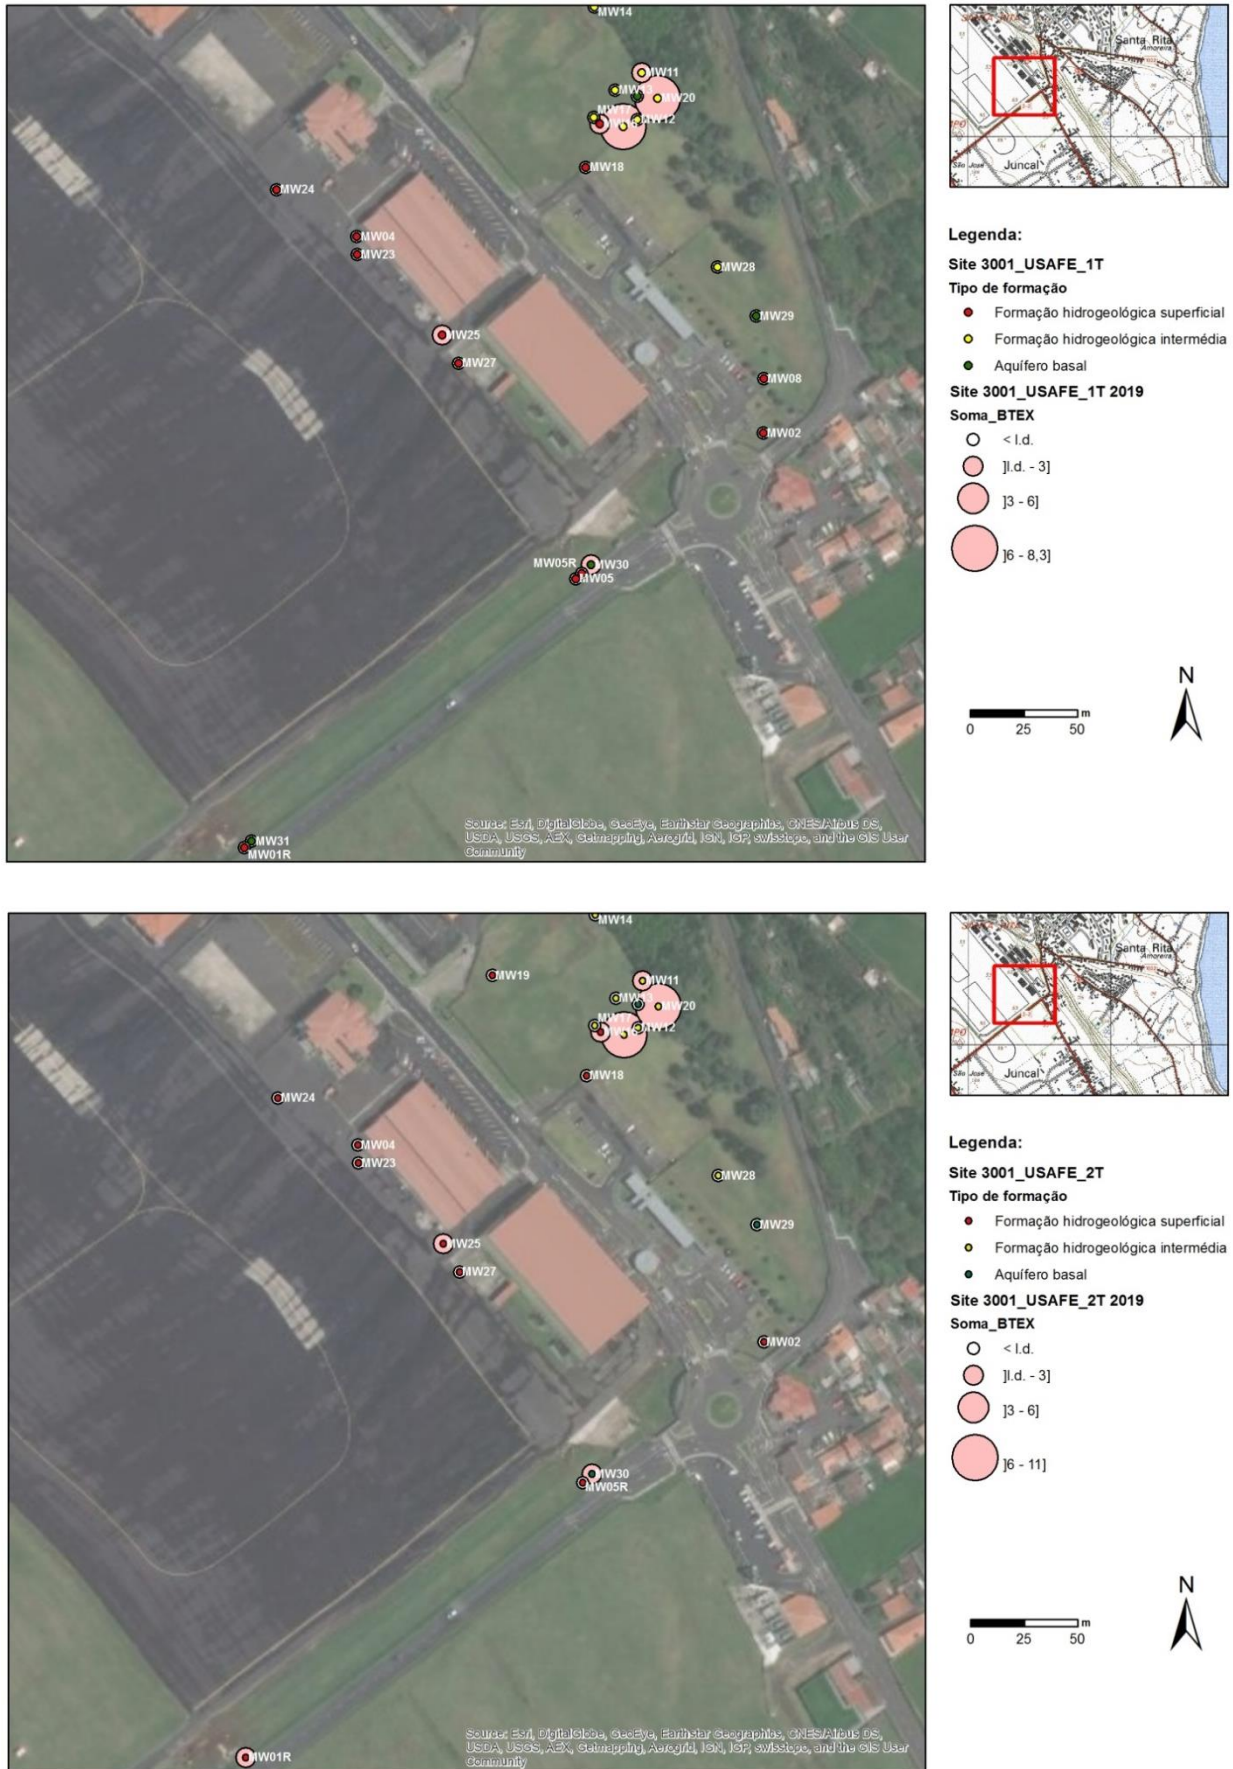
Figura 3.3 – Soma das concentrações em BTEX em 2019 (dados do relatório Tetra Tech, Inc., 2019)

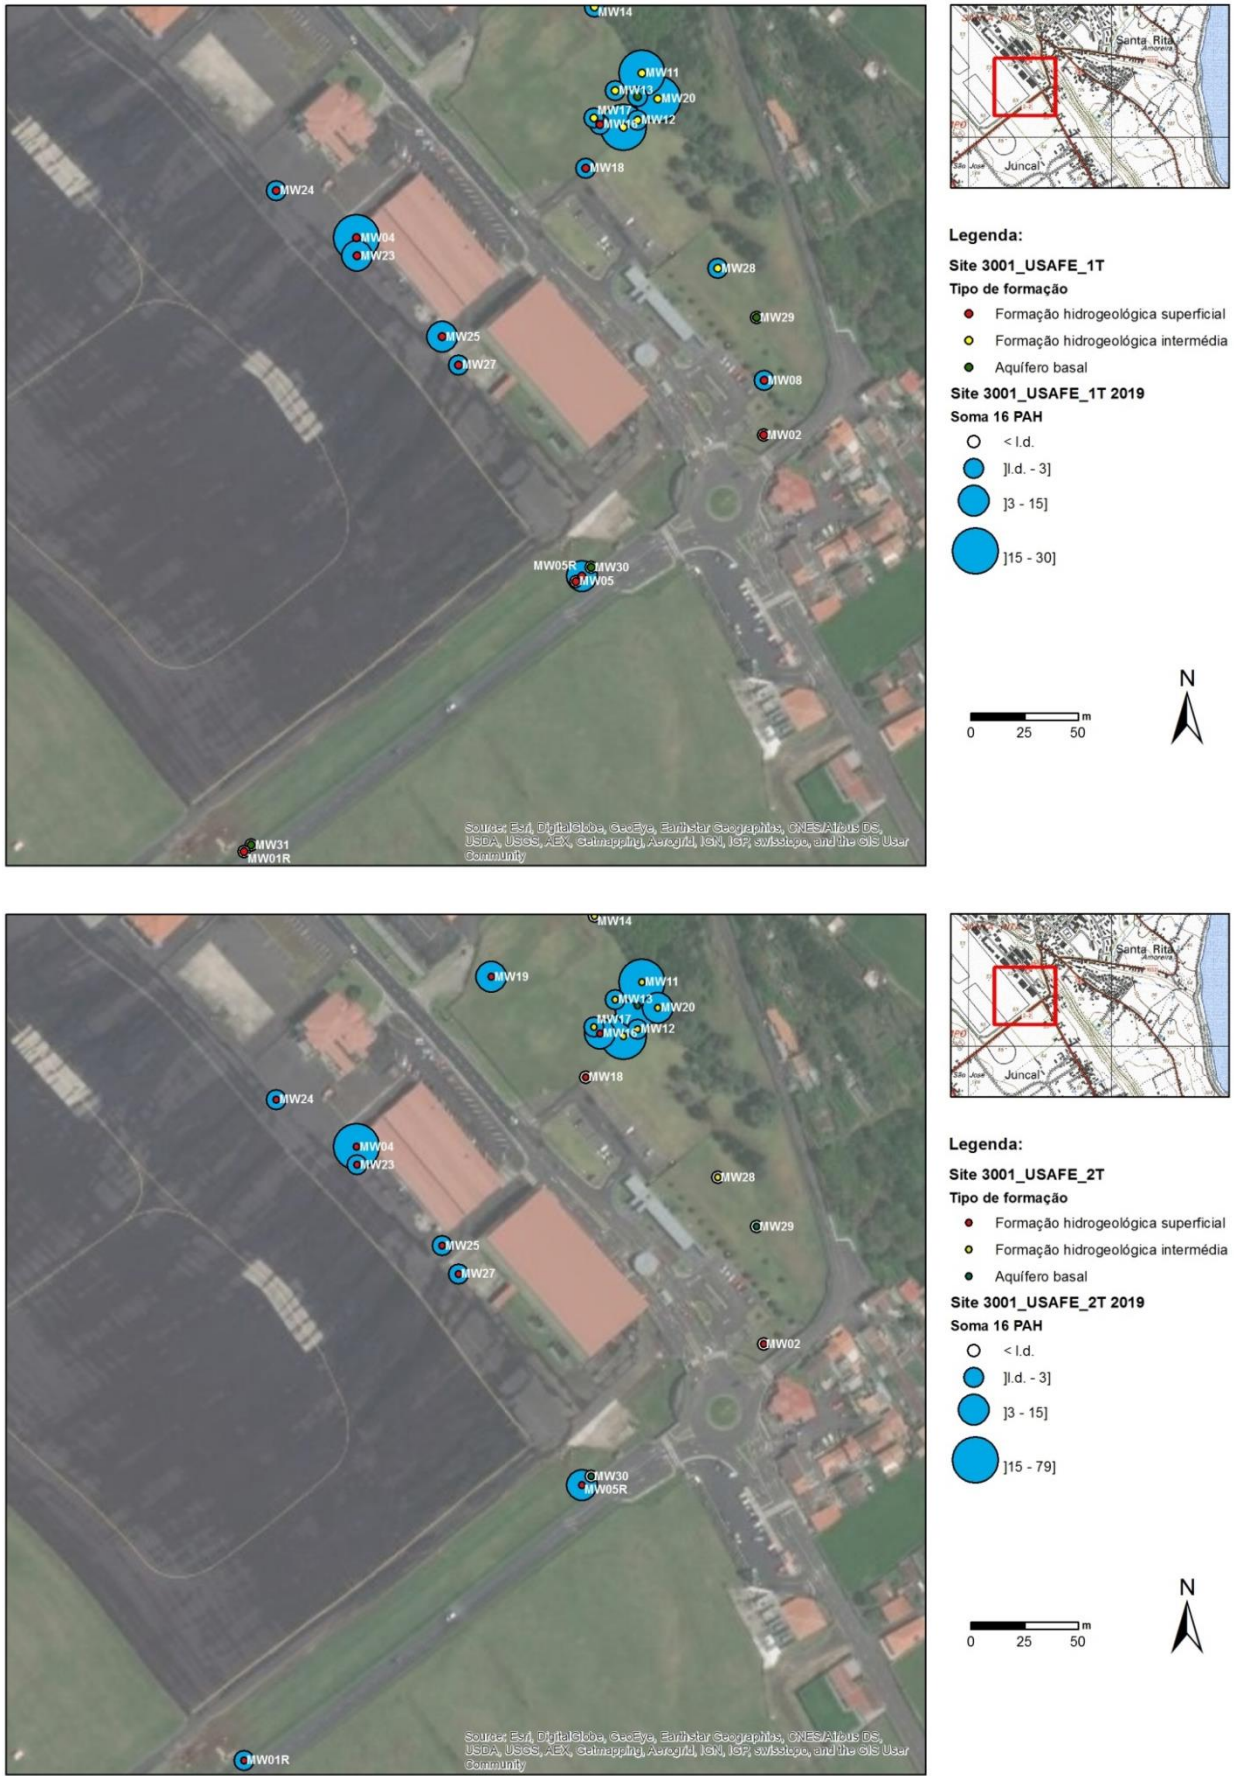
Figura 3.4 – Soma das concentrações em PAH em 2019 (dados do relatório Tetra Tech, Inc., 2019)

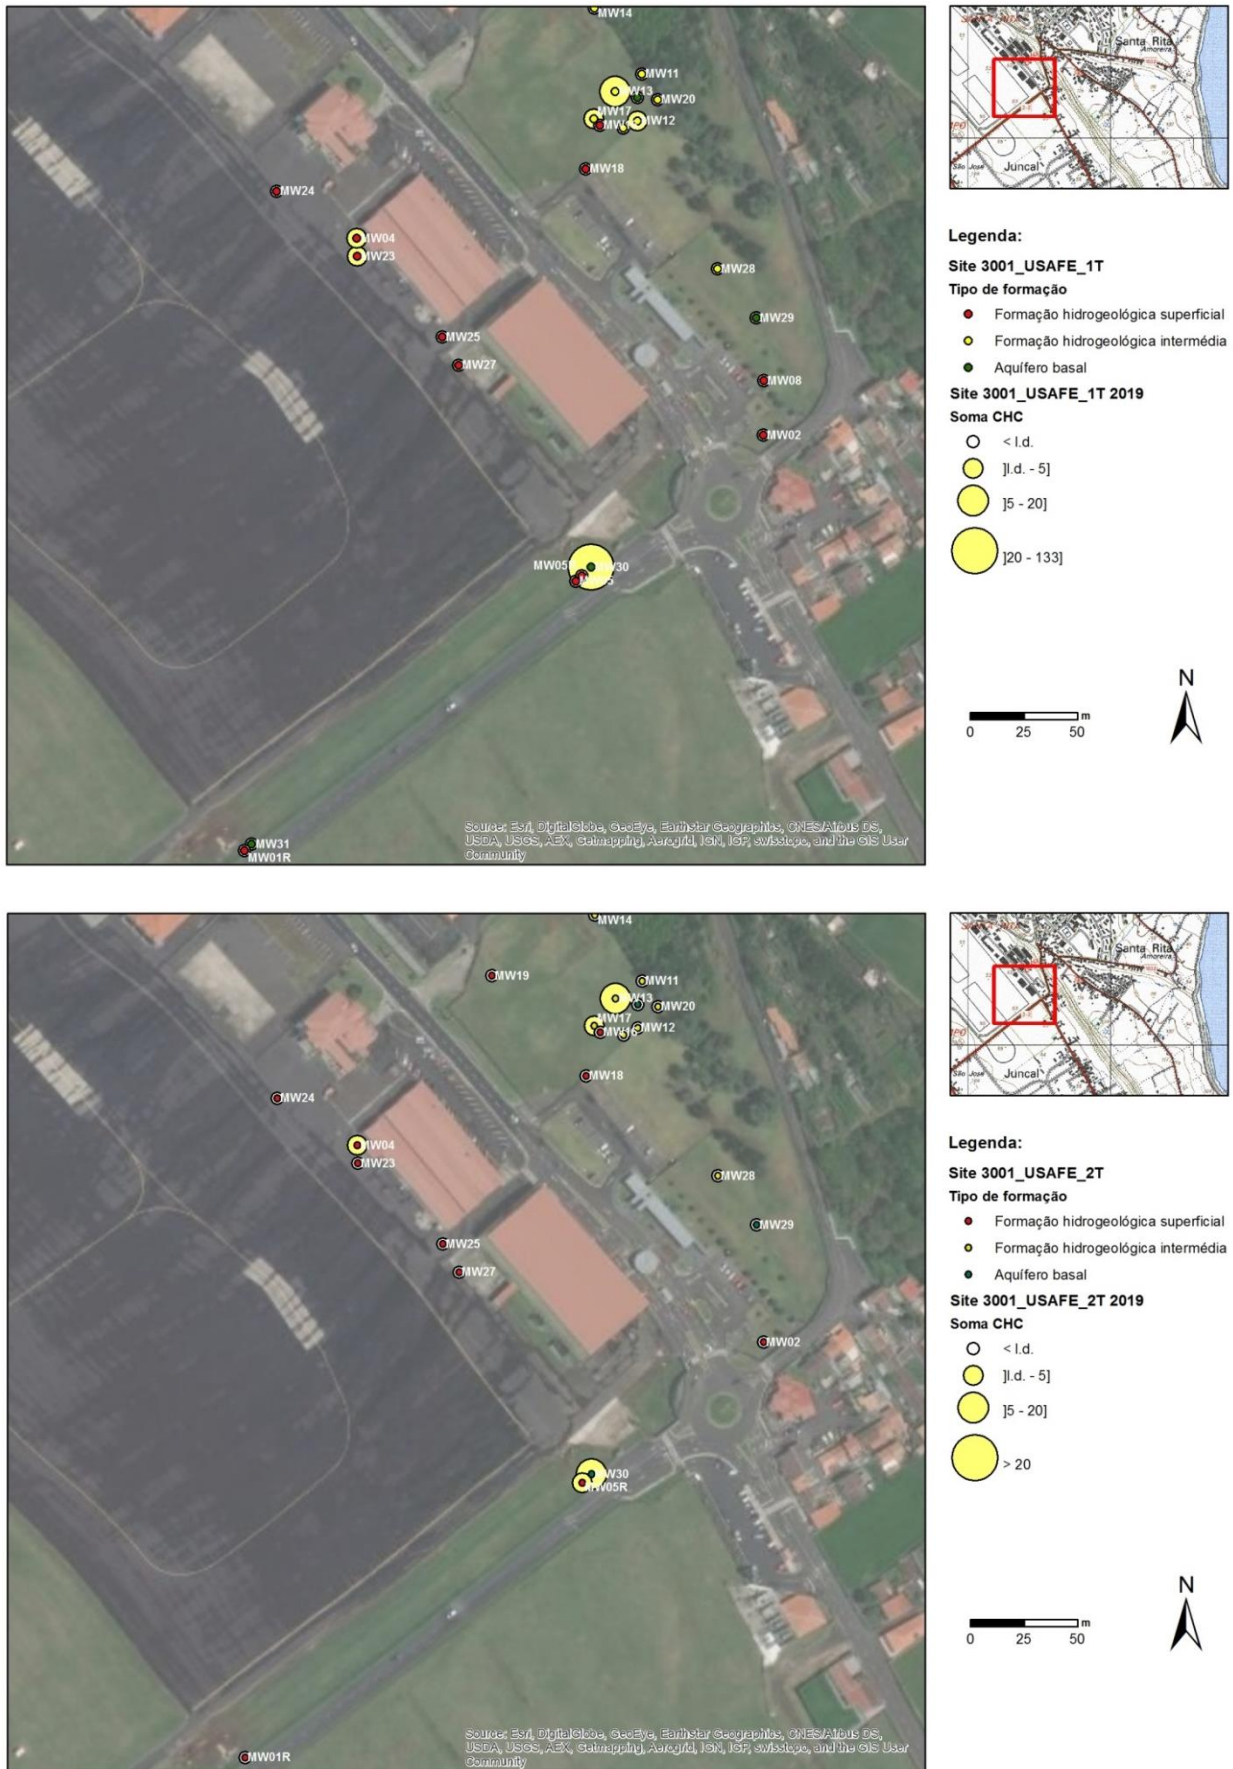
Figura 3.5 – Soma das concentrações em CHC em 2019 (dados do relatório Tetra Tech, Inc., 2019)

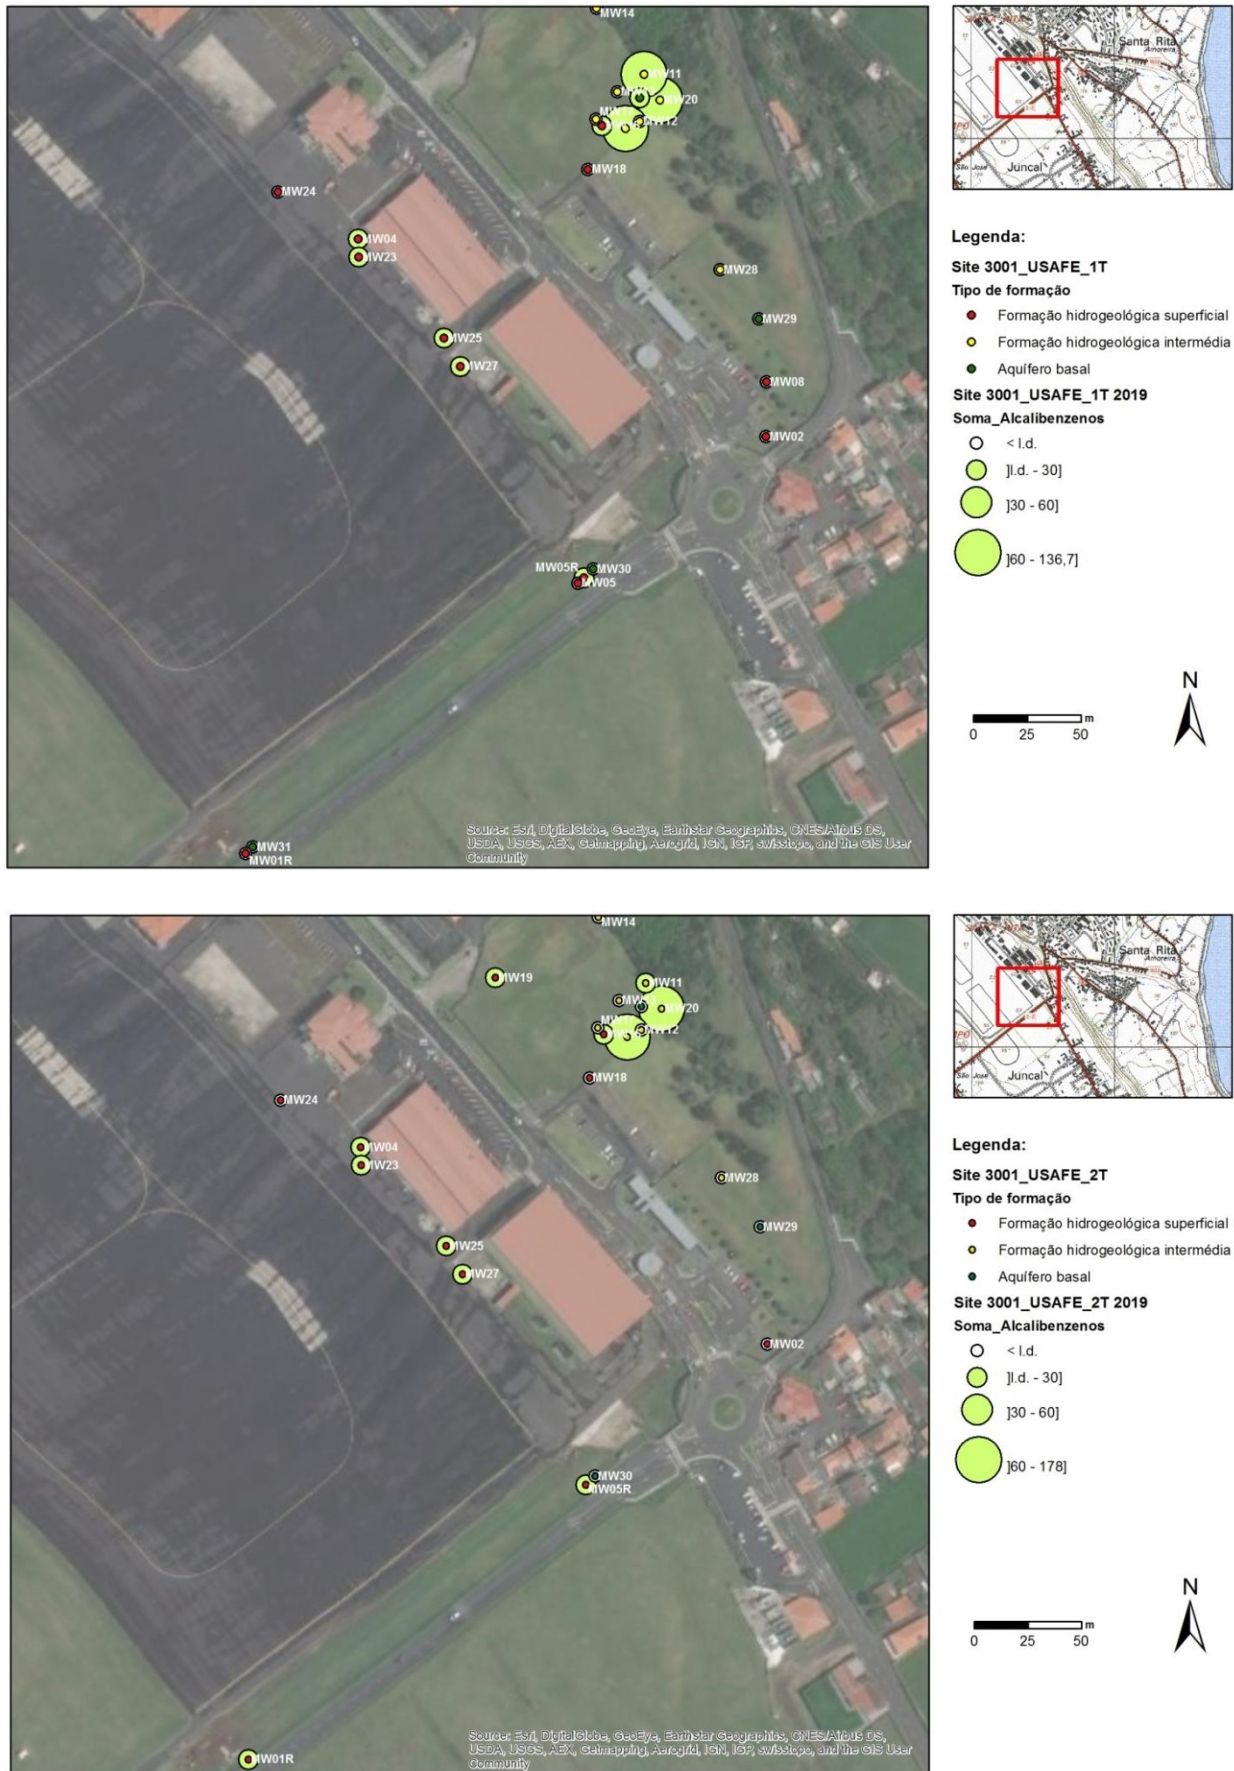
Figura 3.6 – Soma das concentrações em alcalibenzenos em 2019 (dados do relatório Tetra Tech, Inc., 2019)

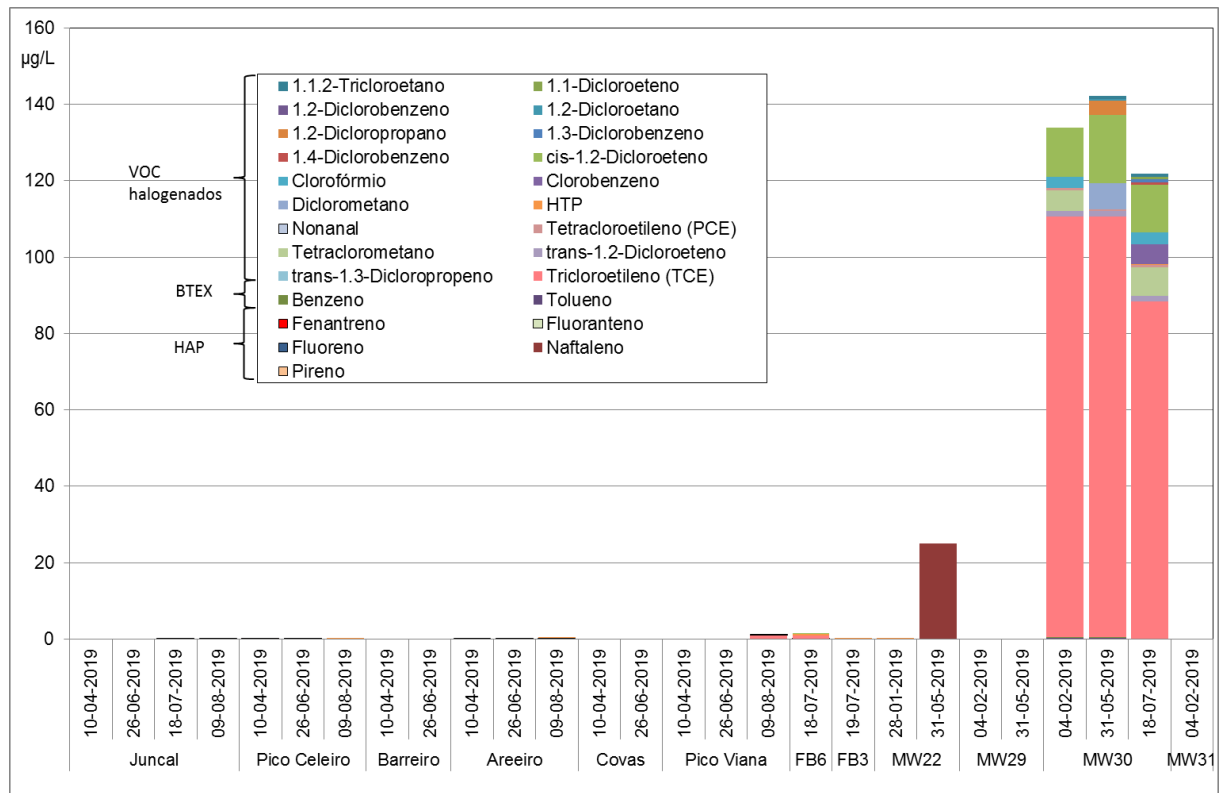
Um outro aspeto a salientar é a presença de contaminantes nos piezómetros de águas subterrâneas que captam o aquífero basal, com valores acima das normas para diversos CHC no 3001-MW30 (em todas as campanhas) e no 3001-MW22 para o HAP naftaleno (apenas numa campanha) (cf. Figura 3.7). Esta é uma situação nova, para a qual se procura uma explicação por forma a estancar a sua expansão e minimizar as consequências para a água de consumo. Os autores deste estudo

Figura 3.7 – Concentrações em hidrocarbonetos nas águas do aquífero basal em 2019 (todas as entidades, apesar de os limites de quantificação serem diferentes)

Os resultados das análises químicas das águas de dois piezómetros que captam o aquífero basal apresentaram valores acima das normas para diversos compostos orgânicos (CHC) no 3001-MW30 (em todas as campanhas) e no 3001-MW22 para o HAP naftaleno (apenas numa campanha). Com base nos elementos atualmente disponíveis, dada a limitação espacial desta poluição, e o facto de ter sido recentemente perfurado o MW30, é possível que esta contaminação tenha sido originada durante o processo de furação, ou por infiltração a partir de níveis superiores.
