LABORATÓRIO NACIONAL
DE ENGENHARIA CIVIL

**Análise dos resultados da monitorização de águas
subterrâneas realizada em 2019**

RELATÓRIO 452/2019 – CD

ESTUDOS COMPLEMENTARES NO ÂMBITO DOS PROCESSOS DE REABILITAÇÃO AMBIENTAL RELACIONADOS COM A UTILIZAÇÃO DA BASE DAS LAJES PELOS EUA

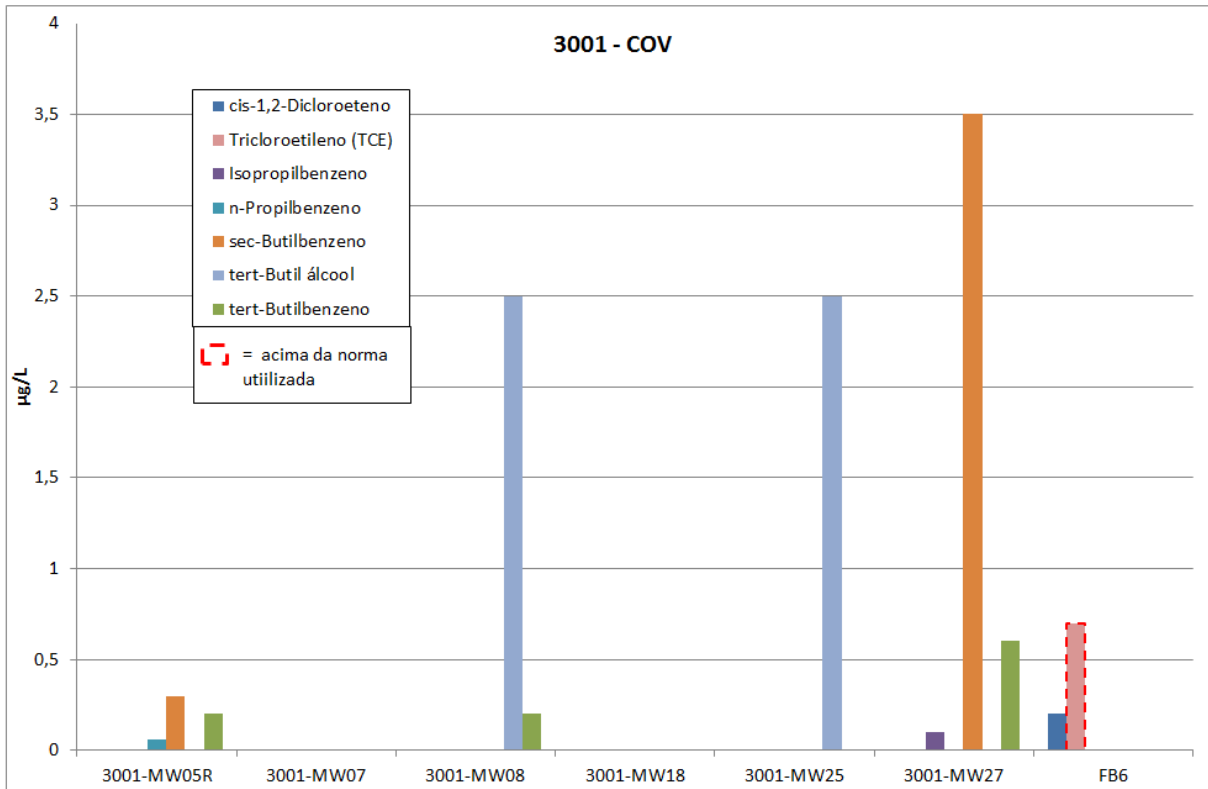
Figura 3.4 – Concentração em COV nas águas subterrâneas do Site 3001 e envolvente

Os restantes COV encontrados nos piezómetros amostrados estão representados na Figura 3.4. Nenhum deles tem norma de qualidade associada (Quadro 3.2).

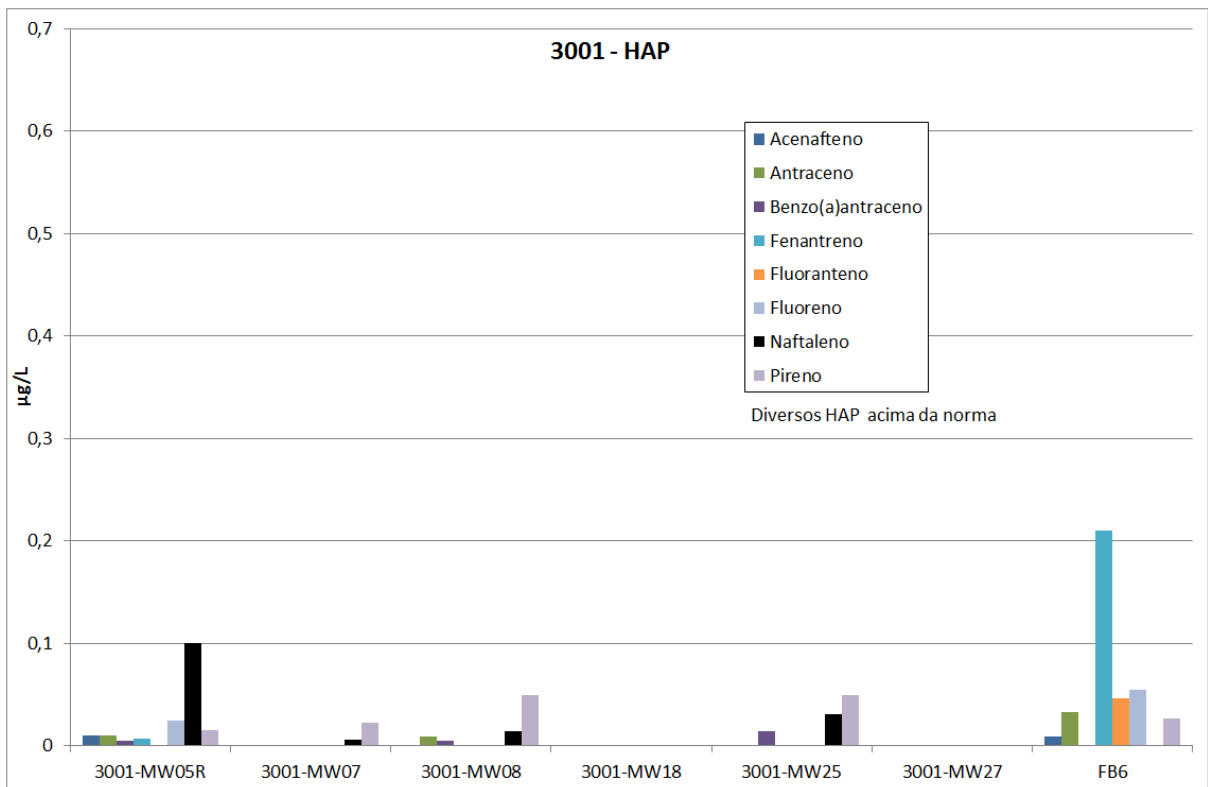
Figura 3.5 – Concentração em HAP nas águas subterrâneas do Site 3001 e envolvente

Em relação aos HAP existem diversos parâmetros com valores acima dos Limiares de Qualidade estabelecidos pela APA (Quadro 3.2), designadamente no FB6, mas abaixo das restantes normas de outros países (Canadá e Holanda). Na análise anteriormente efetuada no FB6, em agosto de 2019, apenas tinha surgido o fenantreno (0,0022 µg/L) e no MW30 não tinham sido registados HAP.

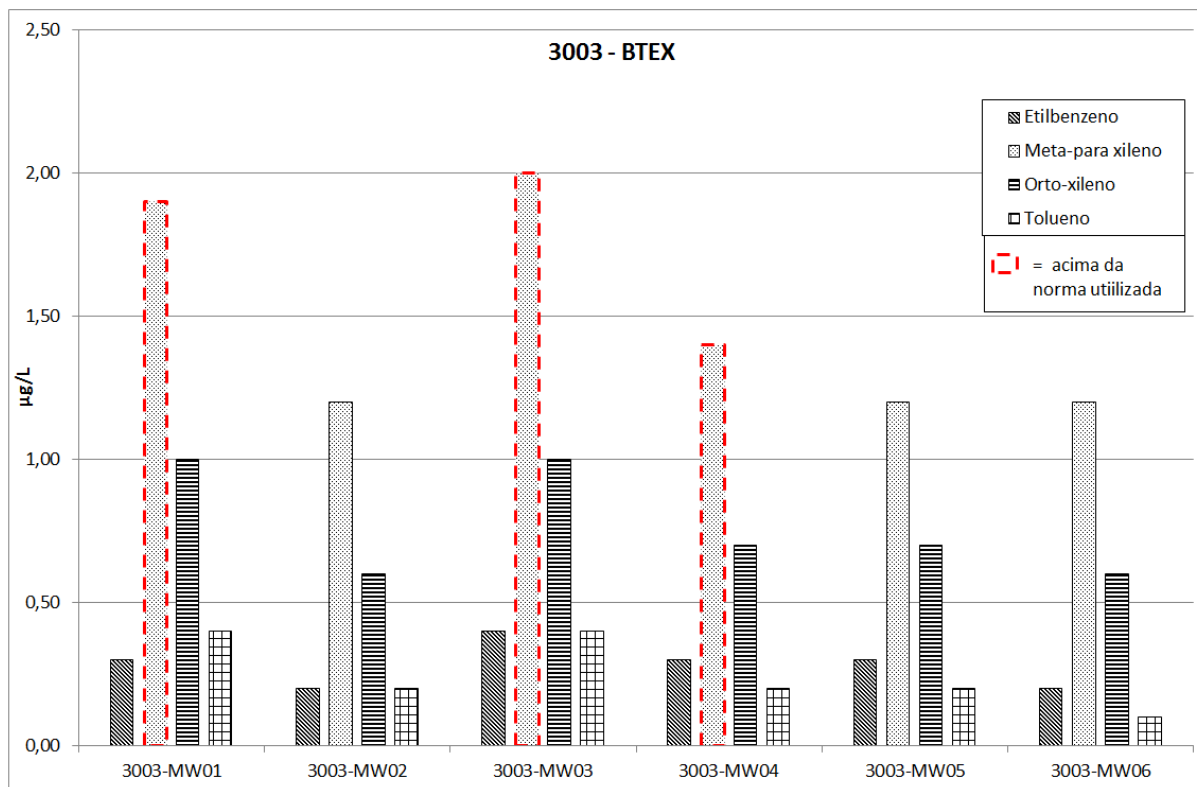
Figura 3.7 – Concentração em BTEX nos piezómetros do Site 3003, outubro de 2018

Os resultados obtidos apresentam algumas diferenças relativamente a campanhas anteriores (BHATE, 2014 e Leitão, Mota e Antunes, 2019). Assim, se por um lado se mantém a ausência de HTP observada nas campanhas anteriores, surgem pela primeira vez BTEX, inclusive com o meta-para xileno acima das normas utilizadas (cf. Quadro 3.4 e Figura 3.7) e estão ausentes HAP que tinham sido observados em campanhas anteriores.

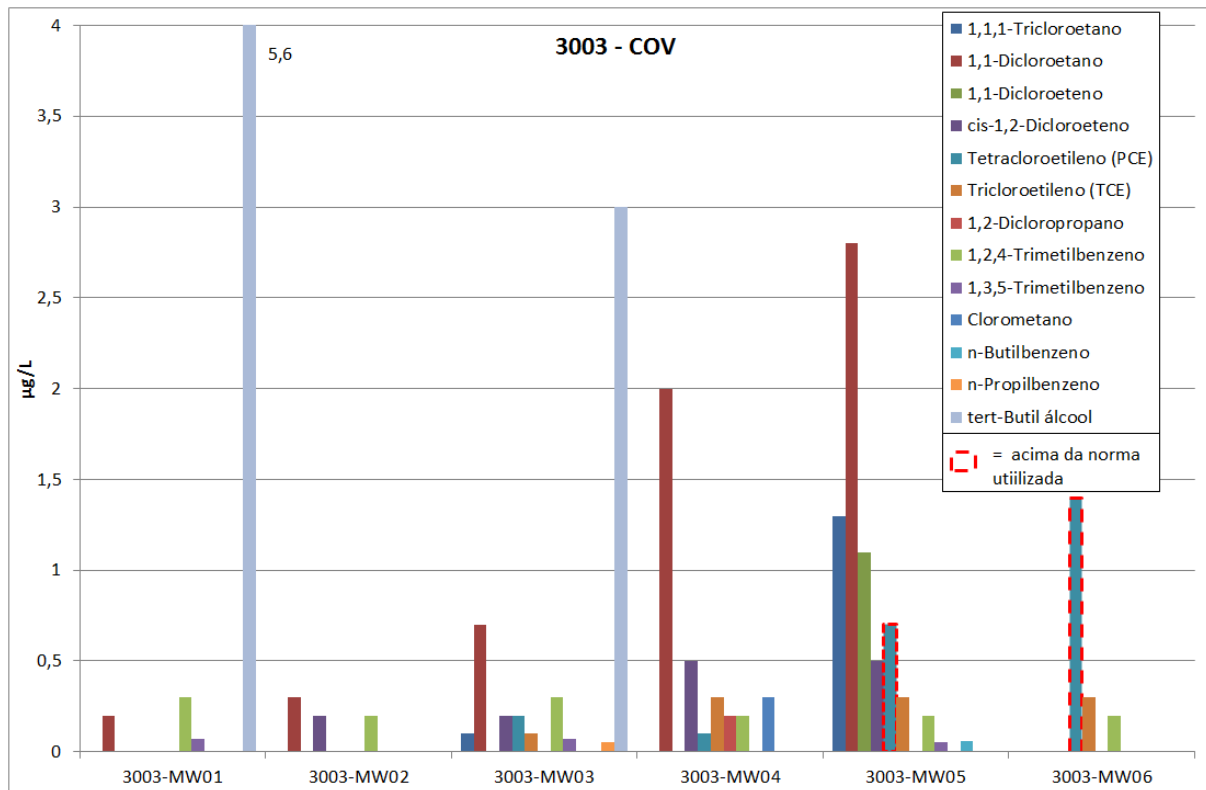
Figura 3.8 – Concentração em COV nos piezómetros do Site 3003, outubro de 2018

Por outro lado, aos seis COV observados em campanhas anteriores (primeiros seis parâmetros da legenda da Figura 3.8), juntam-se outros sete. Na campanha de fevereiro de 2019 observaram-se TCE e PCE acima das normas utilizadas no piezómetro 3003-MW05; nesta campanha apenas o PCE esteve nessas condições mas para os piezómetros 3003-MW05 e 3003-MW06 (Figura 3.8 e Quadro 3.4).

A observação anteriormente feita de os piezómetros localizados mais a sul (3003-MW01 e 3003-MW06) apresentarem contaminação mais baixa, não é verificada nesta campanha.

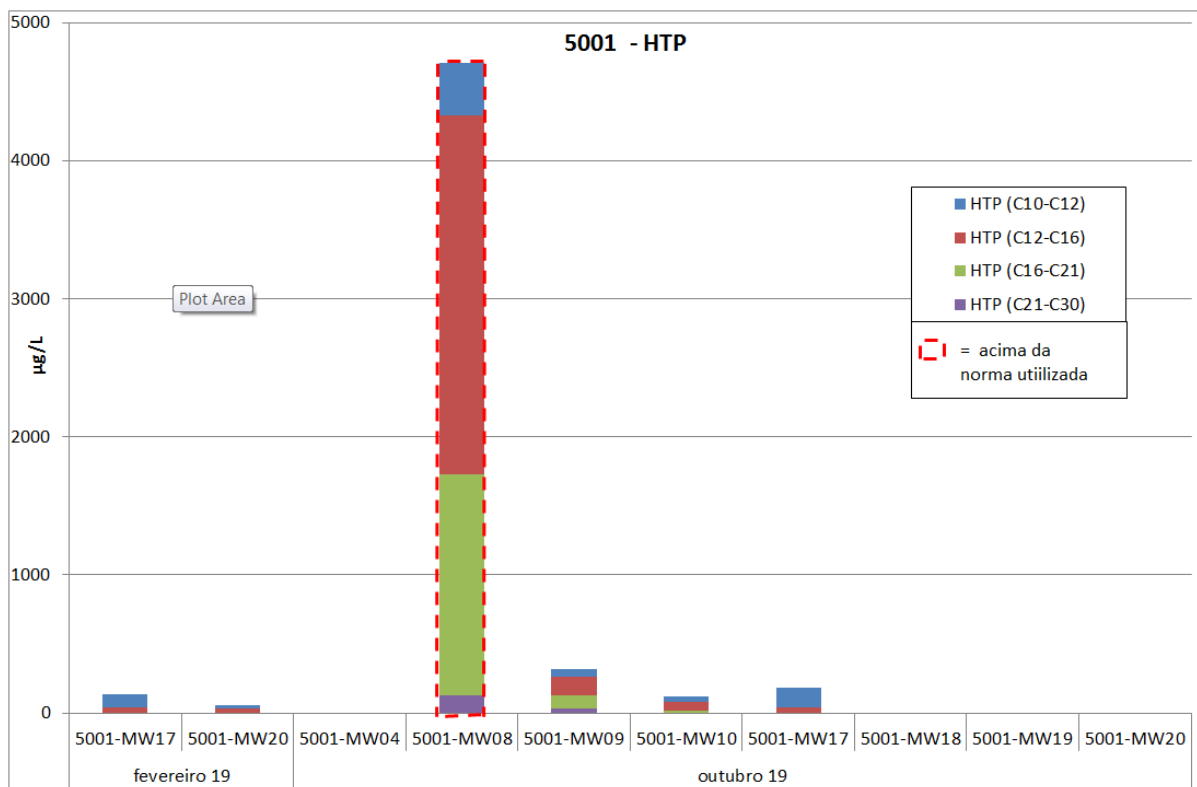
Figura 3.10 – Concentração em HTP nas águas subterrâneas do Site 5001

Os resultados apresentados no Quadro 3.6 permitem observar a presença de hidrocarbonetos totais do petróleo nos piezómetros amostrados dentro do Site 5001, presença essa que é evidenciada nas duas campanhas realizadas em 2019 (Figura 3.10), em especial nos piezómetros localizados mais a sul (cf. Figura 3.9). O valor mais alto encontrado foi 4900 µg/L, no 5001-MW08, sendo este o único valor acima de várias normas (750 µg/L). Também os valores de BTEX aparecem em concentrações acima dos Limiares de Qualidade estabelecidos pela APA para o etilbenzeno (5001-MW08 e 5001-MW17) e para o meta-para xileno (5001-MW04) (cf. Figura 3.11), no caso do etilbenzeno também acima da norma do Canadá (cf. Anexo).

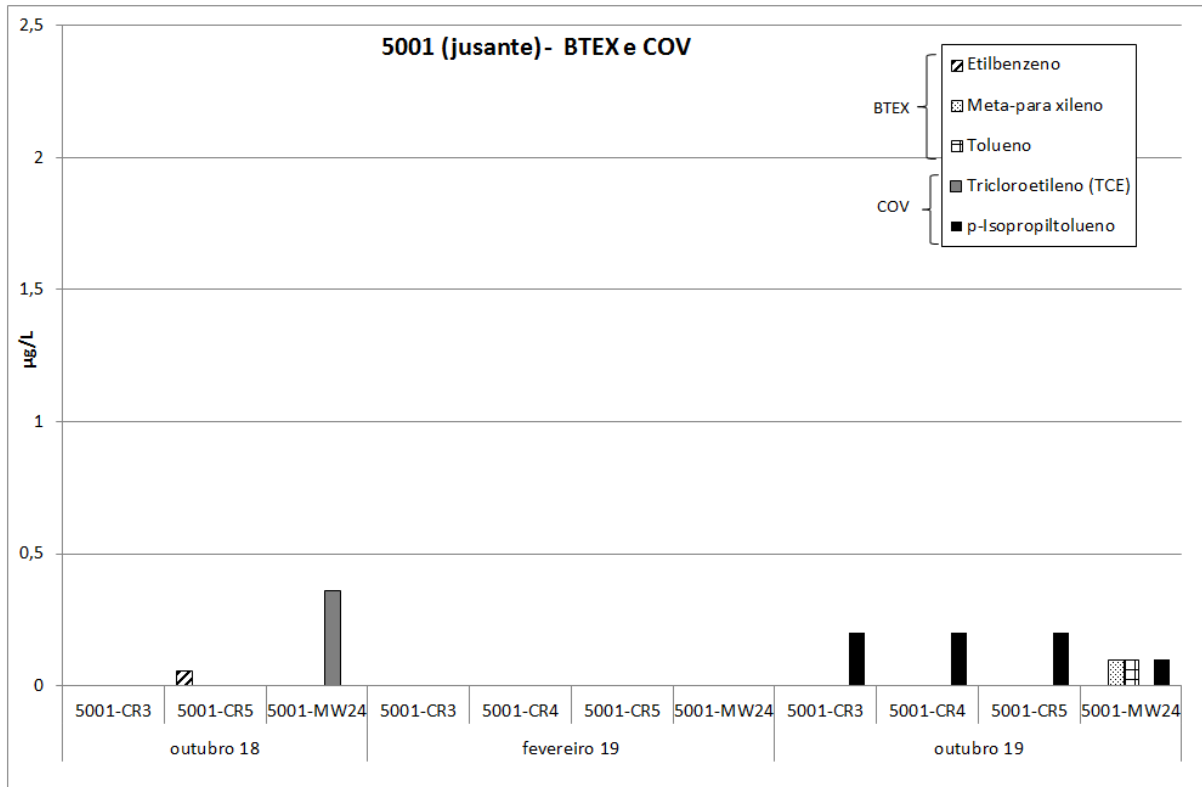
Figura 3.12 – Concentração em BTEX e COV nas águas subterrâneas a jusante do Site 5001

A jusante do Site 5001, nos poços e no piezómetro 5001-MW24 amostrados, as concentrações em HTP apenas estiveram acima do limite de quantificação em outubro de 2018, numa amostra de água do piezómetro 5001-MW24 com 28 µg/L, valor abaixo da norma de qualidade. As concentrações em BTEX também são bastante inferiores às encontradas nos piezómetros dentro do Site, apresentando valores abaixo das normas utilizadas (cf. Figura 3.12).

Nestes mesmos pontos, a presença de COV registou-se para o TCE, no 5001-MW24 em outubro de 2018, e para o p-Isopropiltolueno em todos os pontos em outubro de 2019, com valores abaixo das normas, conforme se pode ver na Figura 3.12 e Quadro 3.6. A concentração em COV nos piezómetros dentro do Site 5001 é bastante superior (Figura 3.13), com diversos parâmetros acima dos limites de quantificação, embora apenas tenha havido um caso acima das normas utilizadas, o Metil tert-Butil Éter, no 5001-MW20, na campanha de fevereiro de 2019, não confirmado na campanha de outubro. O p-Isopropiltolueno aparece em concentrações baixas, equivalentes às encontradas na vizinhança do Site 5001 (Quadro 3.6).

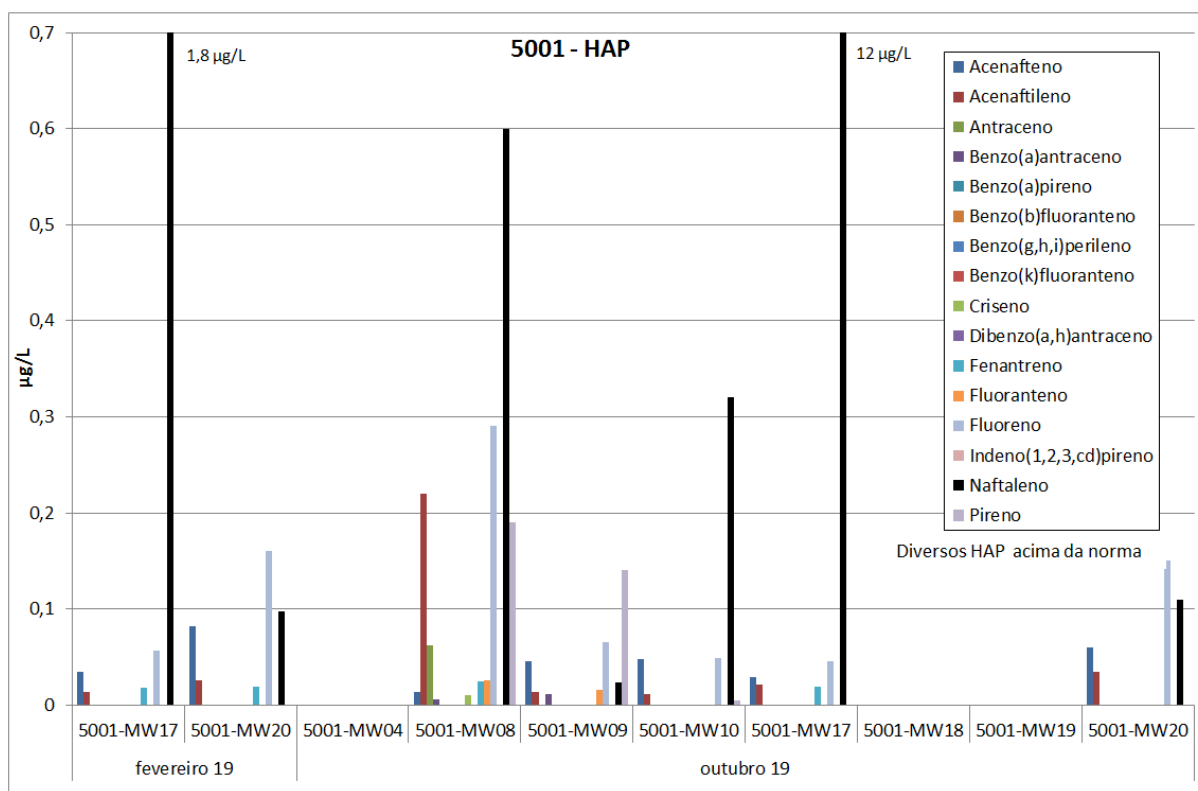
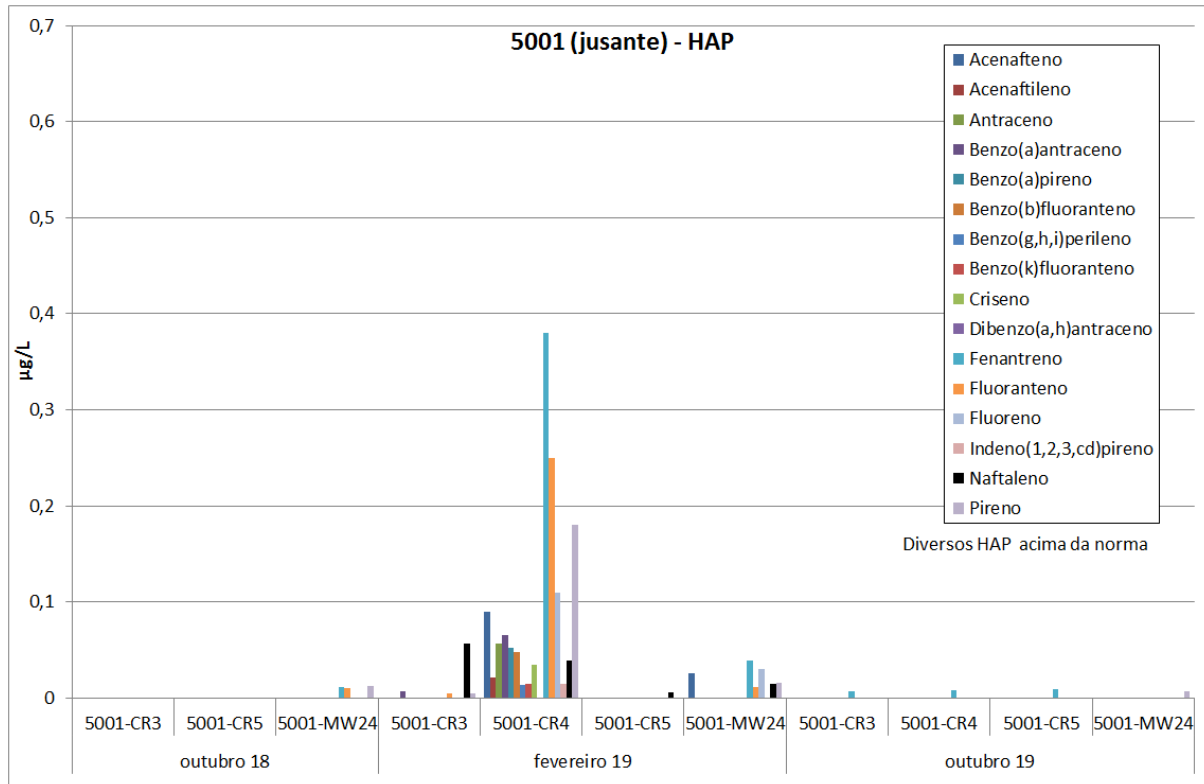
Em relação aos HAP, as Figura 3.14 e Figura 3.15 apresentam os resultados acima do limite de quantificação obtidos para as análises de águas amostradas dentro e fora do Site 5001, respetivamente. Em ambas as situações há diversos HAP acima dos Limiares de Qualidade estabelecidos pela APA (apenas o naftaleno acima da norma do Canadá) (Quadro 3.6), embora dentro do Site as concentrações sejam mais elevadas, em especial para o naftaleno, fluoreno e pireno. Os dois piezómetros com dados nas duas campanhas (5001-MW17 e 5001-MW20) apresentam resultados muito idênticos, com concentrações ligeiramente inferiores em outubro de 2019, com exceção do naftaleno cujas concentrações são superiores em outubro, em especial para o 5001-MW17. Para as amostras recolhidas fora do Site 5001, observa-se que os valores das campanhas de outubro são inferiores aos de fevereiro de 2019 (Figura 3.15), altura em que ocorreram diversos HAP acima das normas, embora também nas duas campanhas de outubro o fenantreno e o pireno tenham tido concentrações acima das normas (Quadro 3.6).

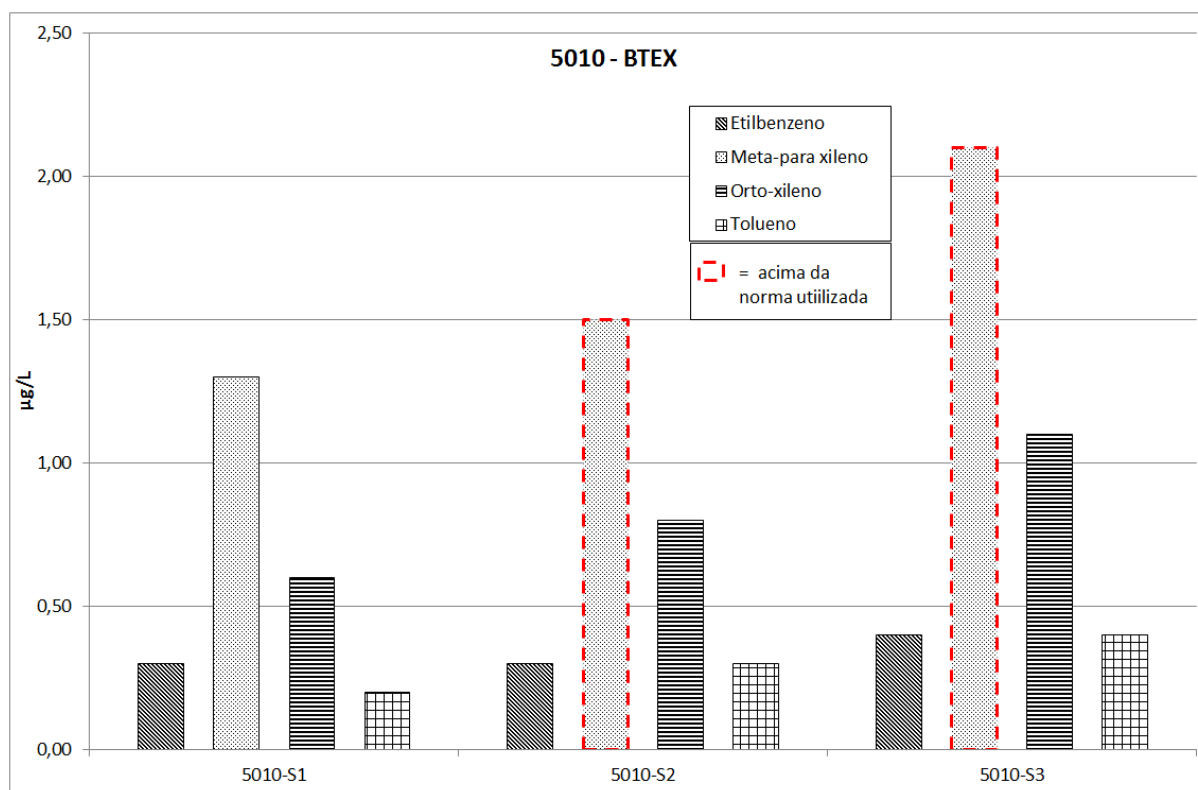
Figura 3.20 – Concentrações em BTEX nas águas subterrâneas do Site 5010, em outubro de 2019

Os resultados obtidos para as águas subterrâneas do Site 5010 apresentam um agravamento da contaminação. Embora os HTP continuem ausentes, surgem pela primeira vez BTEX nas águas dos três piezómetros, com valores acima dos Limiares de Qualidade estabelecidos pela APA para o caso do meta-para xileno (Figura 3.20). Além da presença de COV não halogenados nos três piezómetros (1,2,4-trimetilbenzeno, 1,3,5-trimetilbenzeno e p-isopropiltolueno, cf. Quadro 3.13), que substituem outros três COV halogenados que apareceram com concentrações acima do limite de quantificação (estes parâmetros não têm normas definidas) em outubro de 2018, observa-se a presença de diversos HAP acima dos Limiares de Qualidade estabelecidos pela APA que, em diversos casos, também estão acima dos limites estabelecidos noutros países (Canadá e Holanda), sendo o piezómetro 5010-S3 o que apresenta as maiores concentrações, com quase todos os HAP acima das normas (cf. Figura 3.21).

A deterioração da qualidade nos três piezómetros nesta campanha poderá estar relacionada com a elevada precipitação ocorrida no período anterior à campanha e subsequente lixiviação dos contaminantes no solo até atingir as águas subterrâneas que, neste local, se encontram apenas a cerca de 2 m de profundidade. No dia da amostragem, a 4/10/2019, foi observada a presença de uma barreira absorvente a flutuar sobre a água do mar junto ao piezómetro 5010-S3, durante operações de manutenção do *pipeline*, desconhecendo-se se a sua intensão era preventiva e se terá havido algum derrame que justificasse os hidrocarbonetos encontrados. Os valores muito elevados de cloreto, sódio, sulfatos, lítio e de condutividade elétrica no piezómetro 5013-S3 confirmam a influência da água do mar neste ponto próximo da linha de costa.

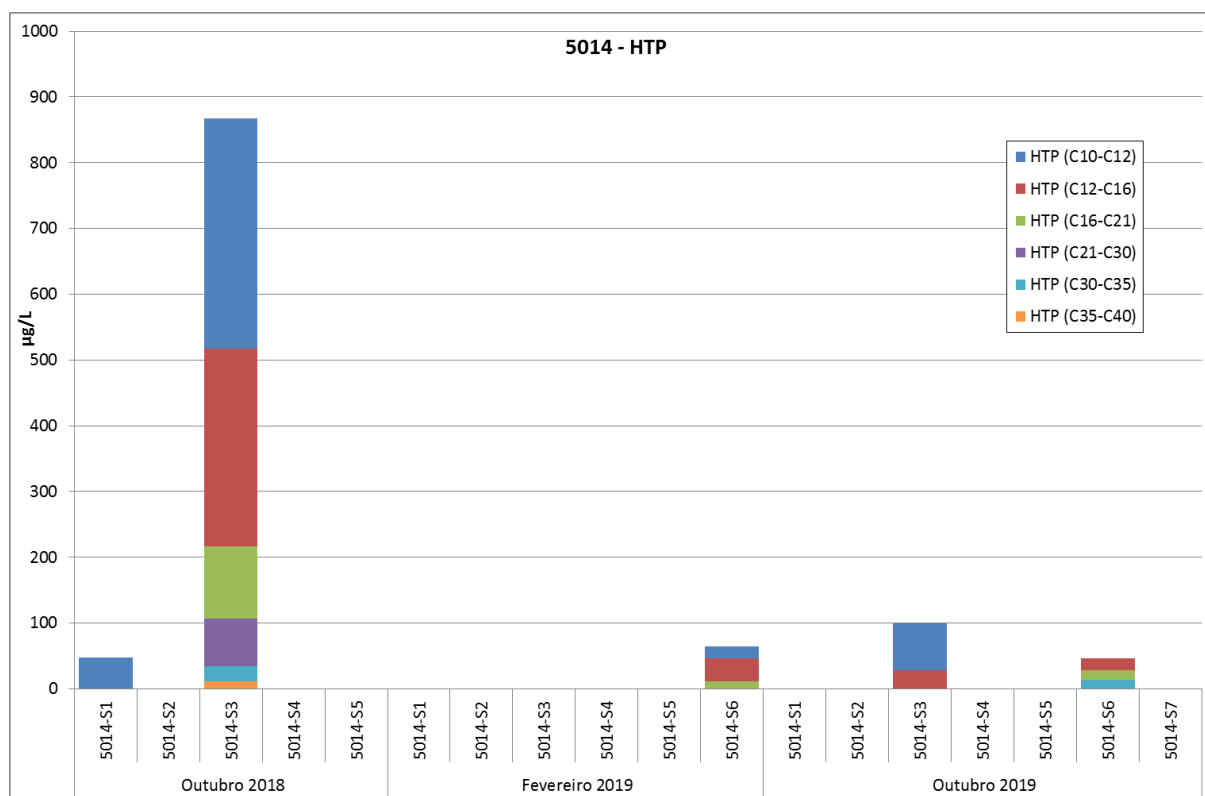
Figura 3.24 – Concentrações em HTP nas águas subterrâneas do Site 5014

A Figura 3.24 apresenta os resultados obtidos para a concentração em HTP nas três campanhas efetuadas. Nem sempre foram amostrados todos os piezómetros por se apresentarem secos ou ainda não estarem concluídos (caso do 5014-S7). São os piezómetros 5014-S3 e 5014-S6 os que apresentam maiores concentrações em HTP, embora com oscilações assinaláveis entre as campanhas. As concentrações apenas ultrapassaram as normas (apenas definidas para a soma de HTP, 750 µg/L) do Canadá no piezómetro 5014-S3, na campanha de outubro de 2018. As águas destes dois locais são as únicas que apresentam Eh (potencial oxidação-redução) negativo (cf. Quadro 3.17), típico de ambientes redutores resultantes do consumo de oxigénio pelos microrganismos que degradam os hidrocarbonetos. As oscilações das concentrações verificadas entre campanhas devem resultar da lixiviação dos contaminantes presentes no solo ou da migração lateral destes contaminantes, induzida pelos processos de recarga após eventos de precipitação.

Com base nos resultados obtidos, recomenda-se que os processos de contaminação do Site 5014 sejam caracterizados com maior detalhe e que seja delineado um programa visando a sua rápida reabilitação. Importa conter rapidamente a aparente fuga de combustível que aparenta estar a ocorrer junto ao piezómetro 5014-S3. O facto desta área poder ser uma área de recarga preferencial, atendendo à acumulação da água de precipitação junto das diversas depressões de terreno existentes

neste local, favorece a infiltração de água através de solos poluídos, pelo que se sugere que sejam tomadas medidas para minimizar esse efeito.

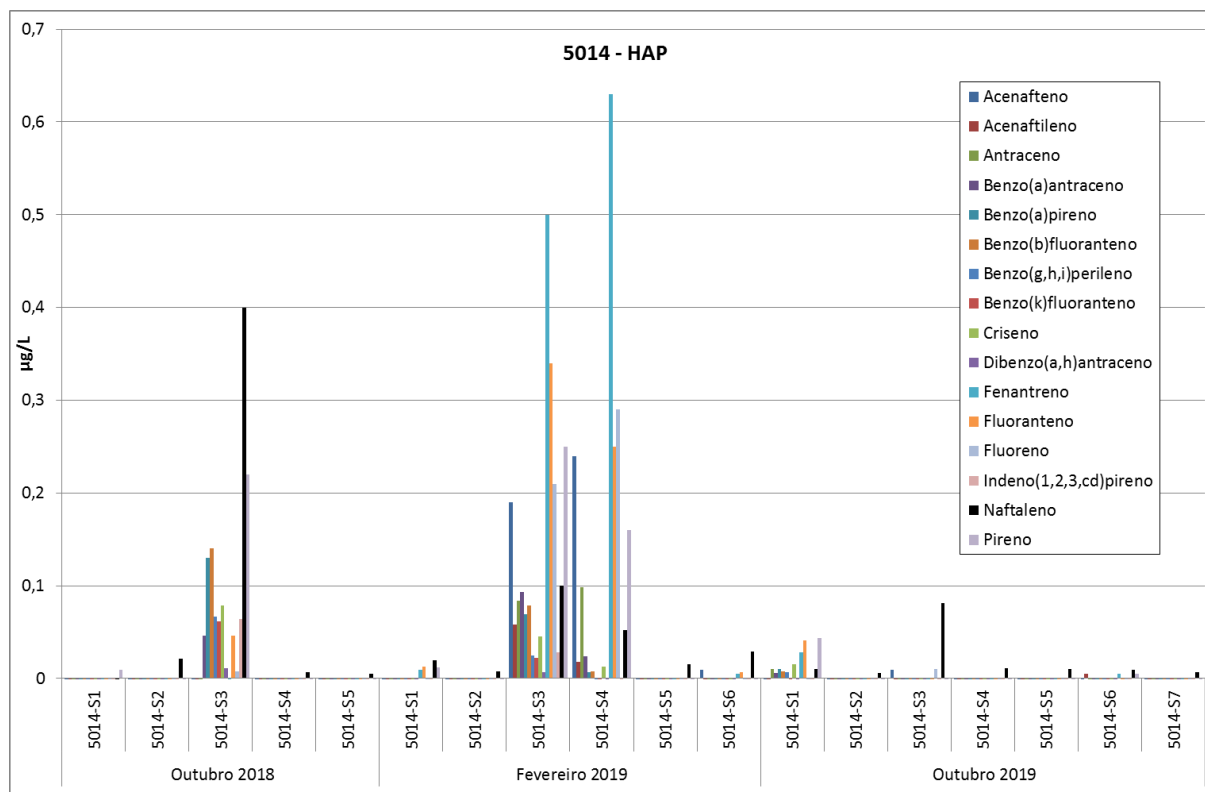
Figura 3.25 – Concentrações em HAP nas águas subterrâneas do Site 5014

O piezómetro 5014-S3 também tem correspondido ao ponto com maior concentração em diversos HAP, embora essa análise não seja tão evidente na campanha de outubro de 2019 (Figura 3.25). Em outubro de 2019, os HAP acima dos Limiares de Qualidade estabelecidos pela APA (Quadro 3.17) foram o acenafeno (5014-S3), o criseno (5014-S1), o fenantreno (5014-S1), o fluoreno (5014-S3) e o pireno (5014-S1 e 5014-S6). Os piezómetros 5014-S1, 5014-S3 e 5014-S6 também são os que apresentam mais resultados acima Limiares de Qualidade estabelecidos pela APA. No entanto, os valores encontrados são muito inferiores às normas utilizadas noutros países (Canadá e Holanda).

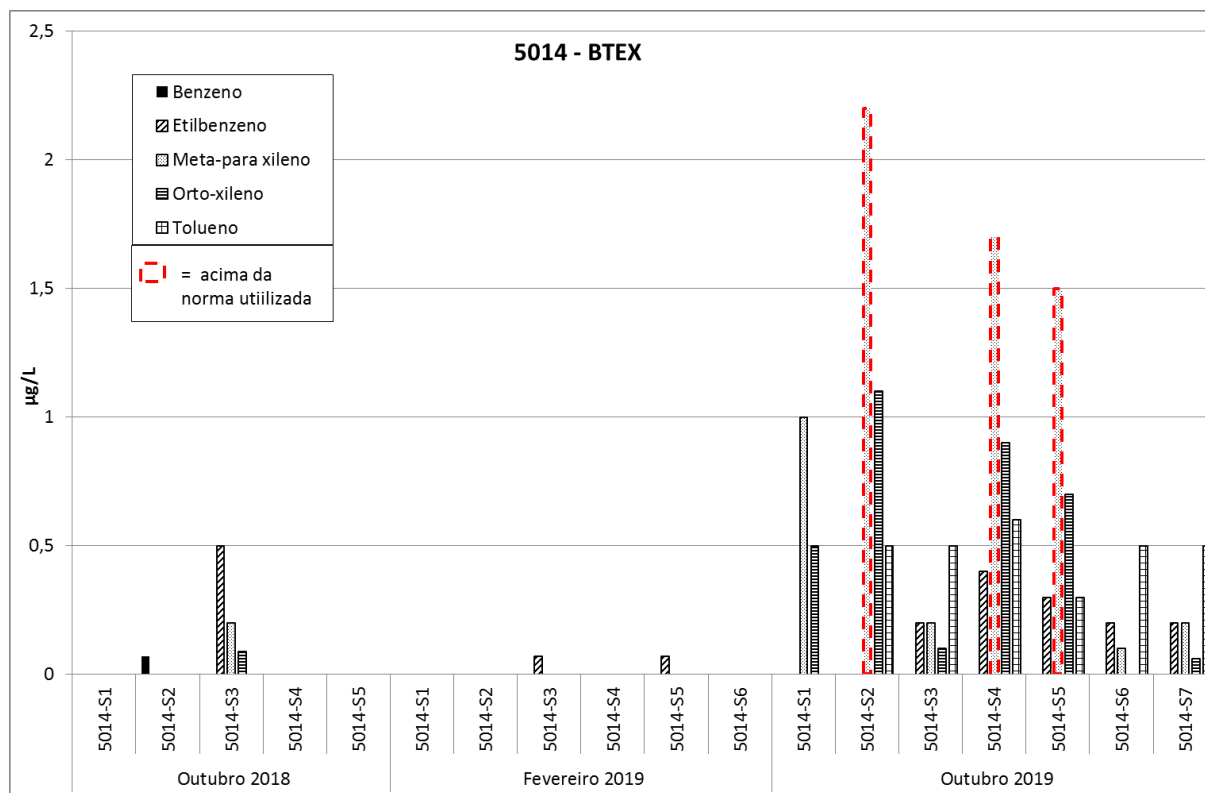
Figura 3.26 – Concentrações em BTEX nas águas subterrâneas do Site 5014

As concentrações em BTEX na campanha de outubro de 2019 apresentam um claro aumento relativamente a campanhas anteriores (Figura 3.26). O Meta-para xileno é o hidrocarboneto que surge acima do Limiar de Qualidade estabelecido pela APA, nos piezómetros 5014-S2, 5014-S4 e 5014-S5 (que são os piezómetros com menos HTP e HAP), embora em concentrações muito abaixo do valor das normas utilizadas noutros países (Canadá e Holanda).

O desconhecimento dos fenómenos que poderão estar a ocorrer neste Site ainda é grande, mas parece haver um alinhamento entre os resultados dos pontos 5014-S3 e 5014-S6, não só para as águas subterrâneas mas também para os solos, junto ao antigo *pipeline* que poderá conter ainda combustível.
