**ESTUDOS COMPLEMENTARES NO ÂMBITO
DOS PROCESSOS DE REABILITAÇÃO AMBIENTAL
RELACIONADOS COM A UTILIZAÇÃO DA BASE
DAS LAJES PELOS EUA**

**Análise dos resultados da monitorização de águas subterrâneas
realizada em 2021**

Ministério da Defesa Nacional

RELATÓRIO 443/2021 – **DHA/NRE**

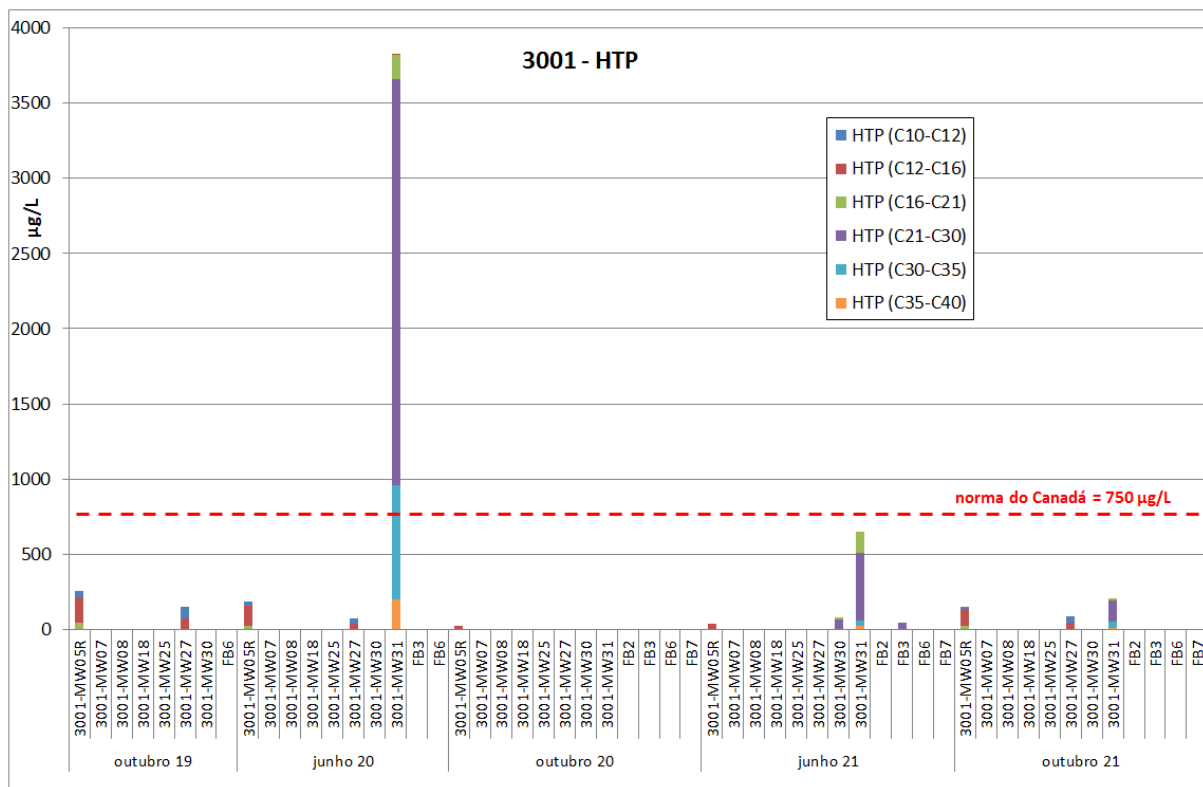
Figura 3.2 – Concentração em HTP nas águas subterrâneas do Site 3001 e envolvente

Verifica-se a presença de HTP em dois piezómetros da formação hidrogeológica superficial do Site 3001 (3001-MW05R e 3001-MW27) e em dois furos no aquífero basal (3001-MW30 e 3001-MW31), instalados em 2019 (além do furo FB3, em julho de 2021, cf. Quadro 3.3 e Figura 3.2). Estes piezómetros e furos localizam-se em áreas onde passavam antigos *pipelines* e junto a depósitos de combustível (Apron. A). A presença inédita, em 2020, de hidrocarbonetos em quantidades assinaláveis nos furos do basal conduziu à tese de que estes poderiam ter sido introduzidos durante o próprio processo de perfuração e instalação destes furos. Nesse contexto, em outubro de 2020, o MDN contratou a extração de 10 000 L de água do furo 3001-MW30, tendo-se verificado decréscimo da maioria dos contaminantes à medida que se ia extraindo água da zona envolvente à captação. Contudo, em 2021, as concentrações voltaram a aumentar, podendo haver duas razões para estas observações: persistir a contaminação do material poroso que envolve o furo, havendo uma contaminação vertical na coluna do furo ou haver uma contaminação do aquífero basal naquela área.

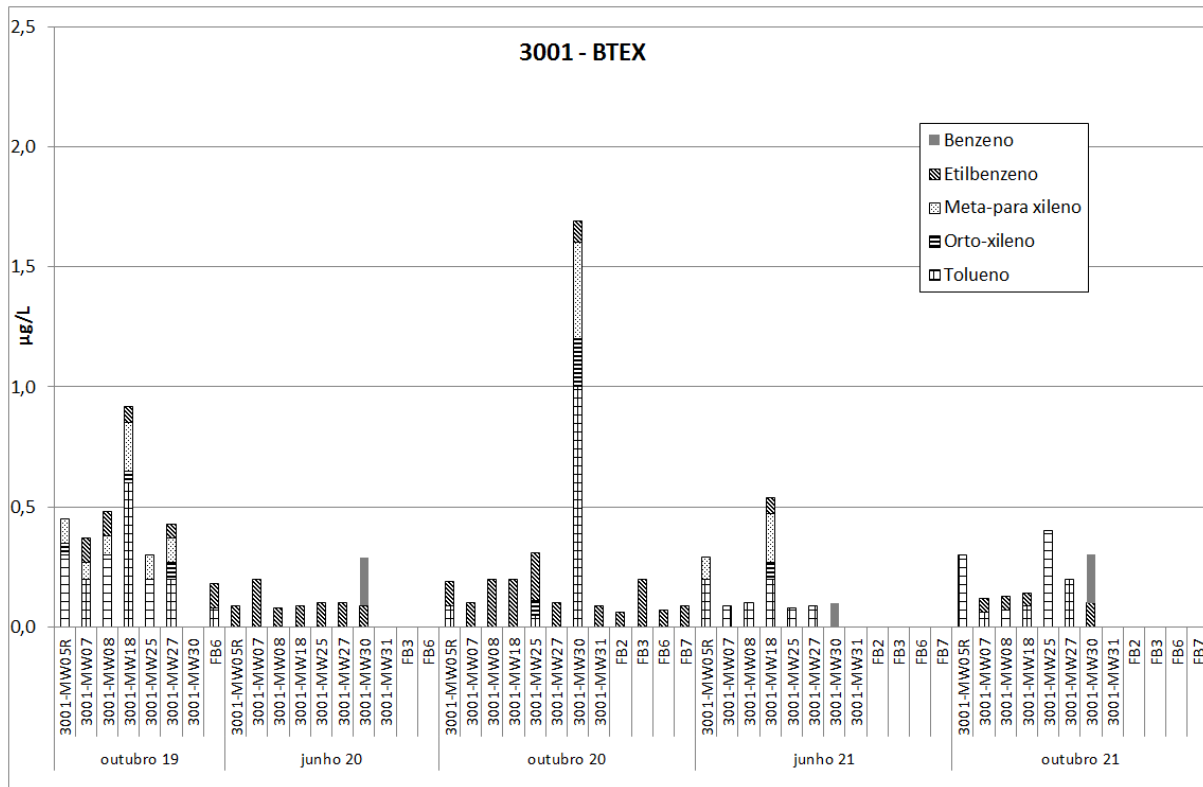
Figura 3.3 – Concentração em BTEX nas águas subterrâneas do Site 3001 e envolvente

As concentrações em BTEX encontram-se abaixo das normas de qualidade em todas as campanhas (Quadro 3.3, Quadro 3.4 e Figura 3.3).

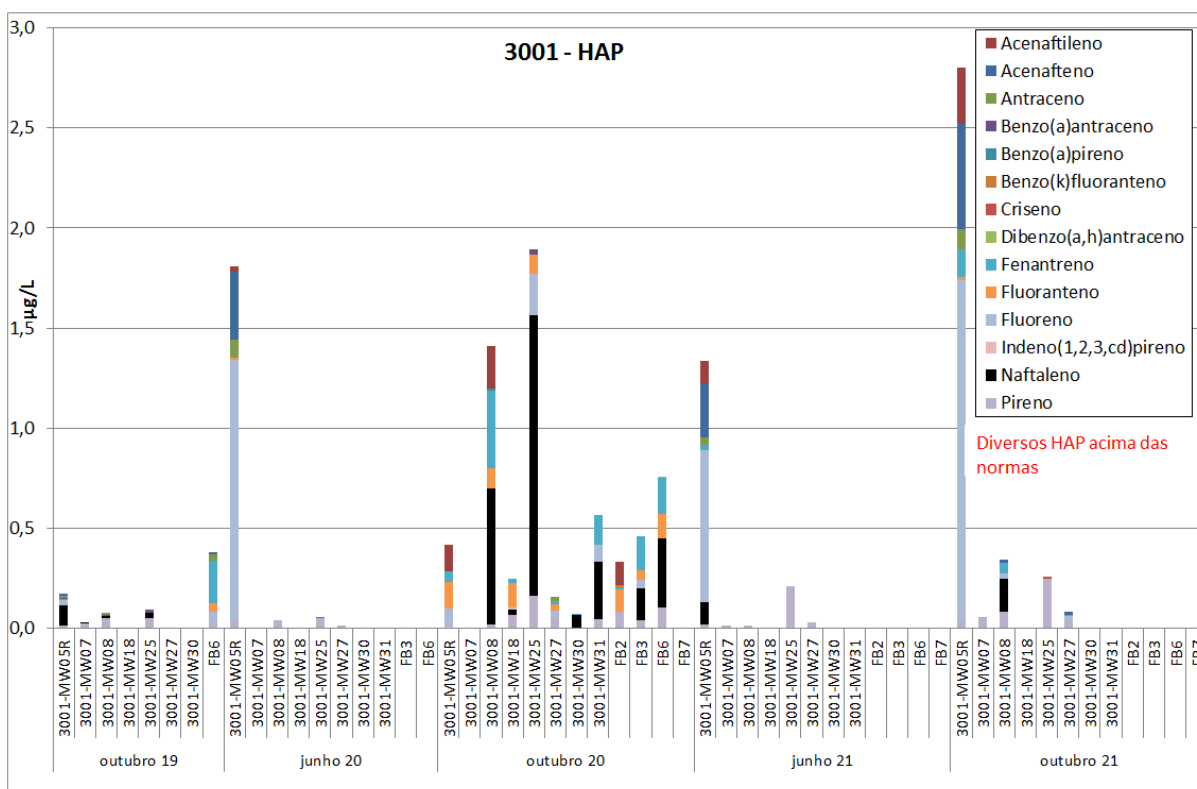
Figura 3.5 – Concentração em HAP nas águas subterrâneas do Site 3001 e envolvente

Em relação aos HAP existem diversos parâmetros com valores acima dos Limiares de Qualidade estabelecidos pela APA (Quadro 3.3 e Quadro 3.4), inclusive para diversos furos do aquífero basal nas campanhas de 2019 e 2020. Contudo, em nenhum caso ultrapassam as normas do Canadá. Em 2021 não se registaram HAP acima dos Limiares de Qualidade.

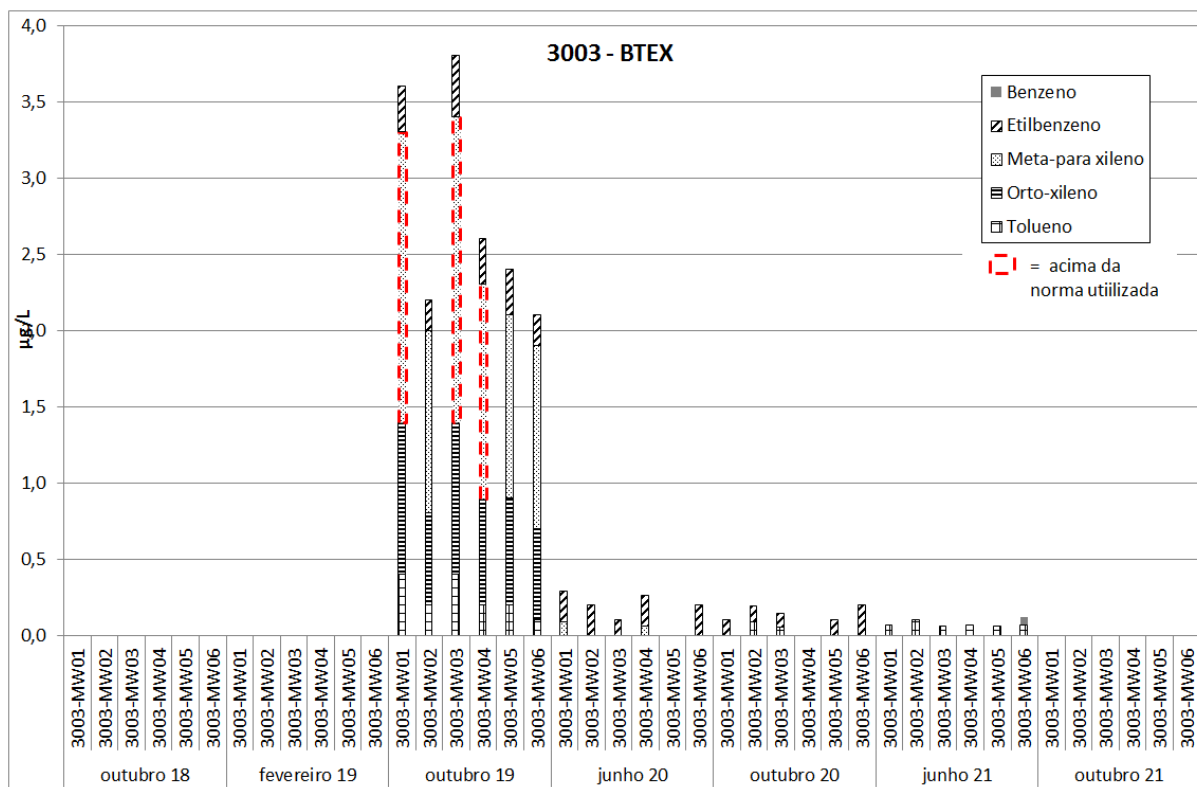
Figura 3.12 – Concentração em BTEX nos piezómetros do Site 3003

A presença de BTEX, que não havia sido reportada antes de outubro de 2019 (altura em que apresentou meta-para xileno acima das normas), mantém-se em valores residuais ou mesmo abaixo do limite de quantificação em outubro de 2021 (cf. Quadro 3.6 e Figura 3.12) podendo denotar-se a existência de processos de biodegradação destes compostos.

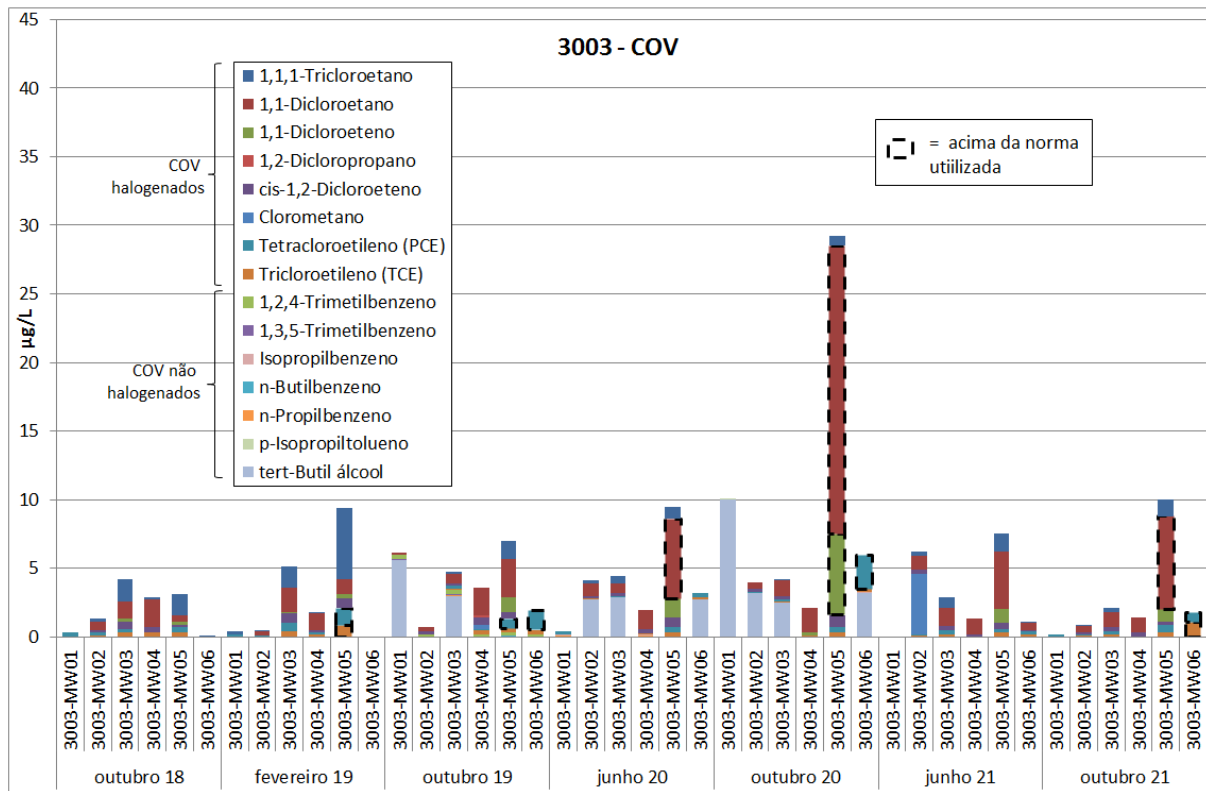
Figura 3.13 – Concentração em COV nos piezômetros do Site 3003

A presença de COV muito próxima ou acima das normas continua a observar-se nos piezómetros 3003-MW05 e 3003-MW06 (Figura 3.13 e Quadro 3.6), tipicamente para TCE, PCE ou um dos seus subprodutos de degradação, o 1,1-dicloroetano ou 1,1-dicloroetano, possivelmente pelas bactérias presentes no solo.

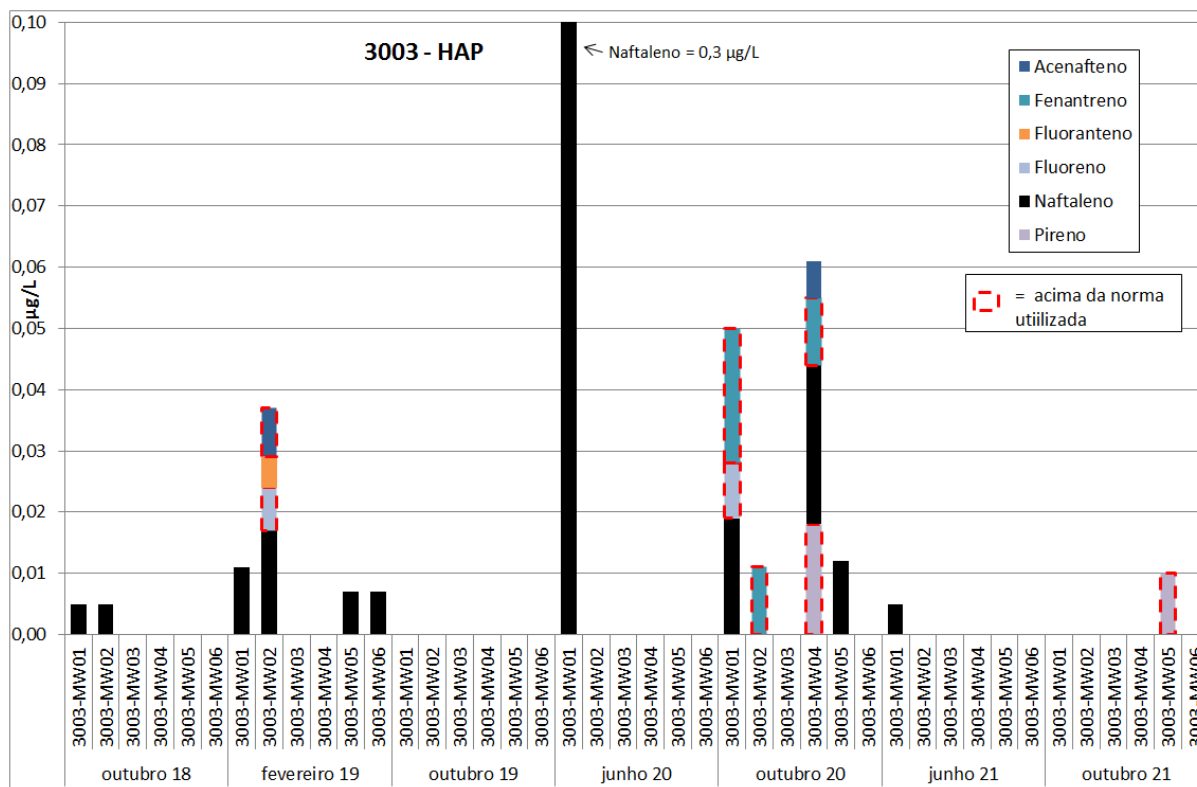
Figura 3.14 – Concentração em HAP nos piezómetros do Site 3003

A presença de HAP é inconstante, com campanhas onde estes compostos estão ausentes ou quase ausentes, mas também com concentrações acima das normas da APA (cf. Figura 3.14). Estas concentrações estão abaixo das normas do Canadá (cf. Anexo III).

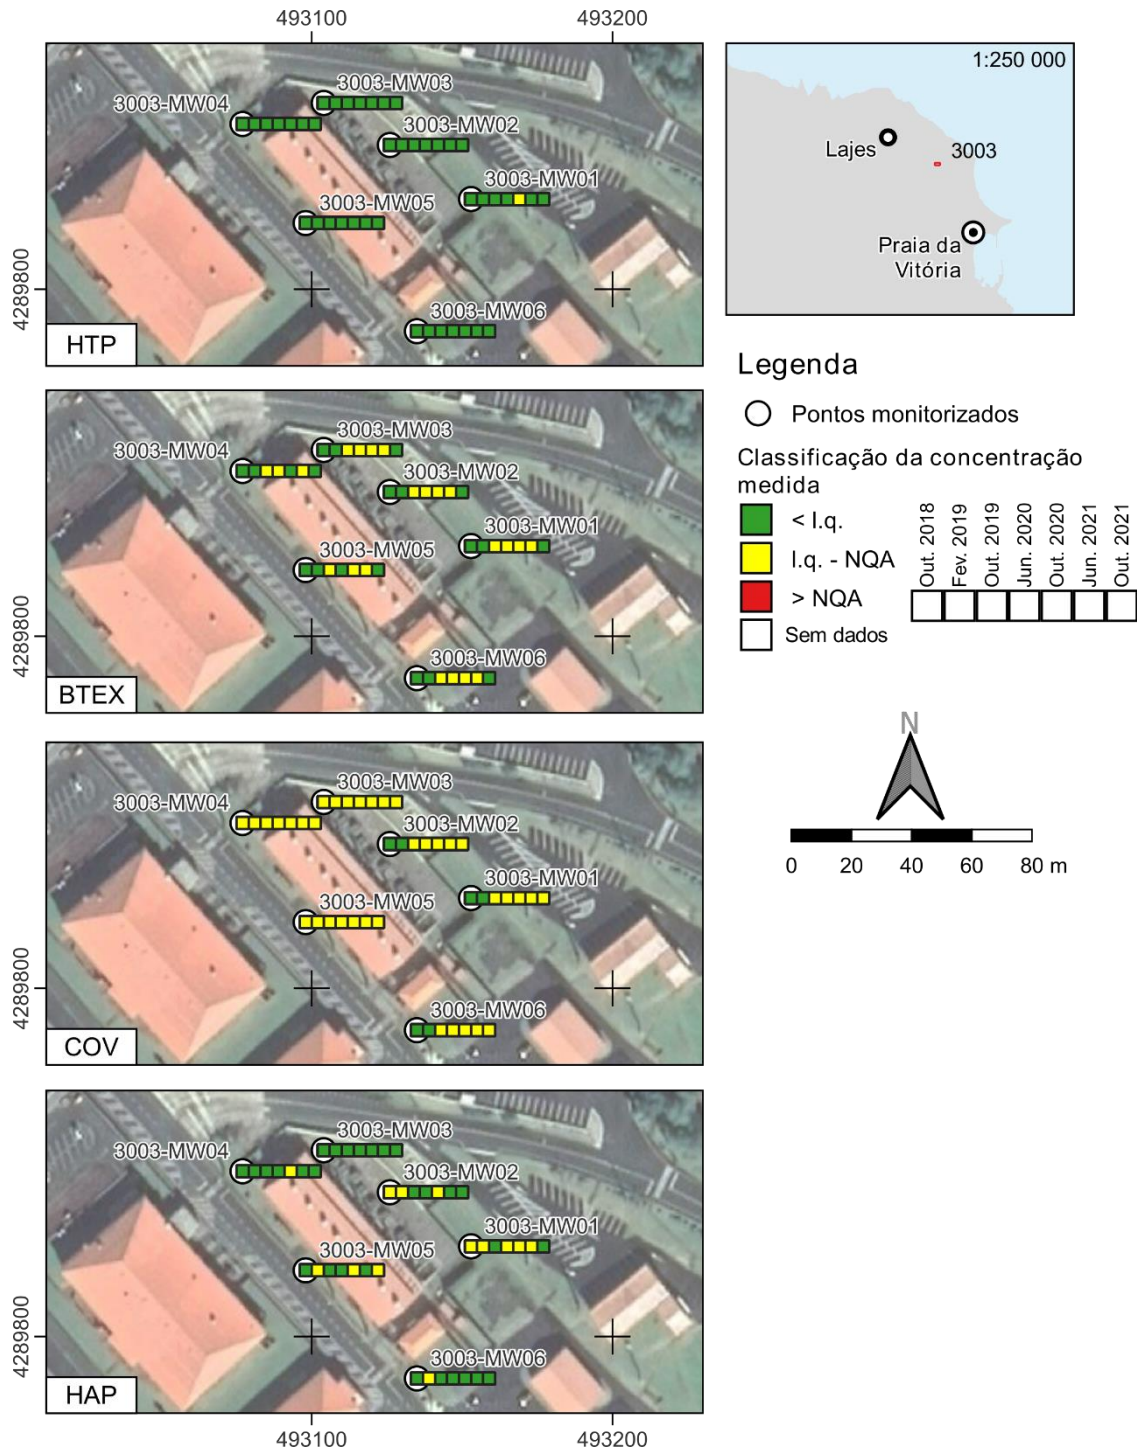
Figura 3.15 – Síntese dos resultados das análises químicas das águas subterrâneas do Site 3003 (valores médios) (ver no Quadro 2.1 a metodologia de definição dos i.q. e das NQA)

Nas campanhas de 2021 registaram-se concentrações acima das normas para três COV e um HAP.

e fendas existentes nas superfícies pavimentadas da área (que deverá incluir a impermeabilização da área em torno dos piezómetros sugerida em Leitão, Mota e Antunes, 2019), para evitar a acumulação de água em torno dos mesmos], possam ser suficientes para melhorar a qualidade das águas subterrâneas deste local, encarregando-se os microrganismos naturalmente presentes no solo de biodegradar os hidrocarbonetos ainda aí presentes em pequenas quantidades. Essa expectativa deverá ser confirmada através da monitorização continuada das águas subterrâneas neste Site.

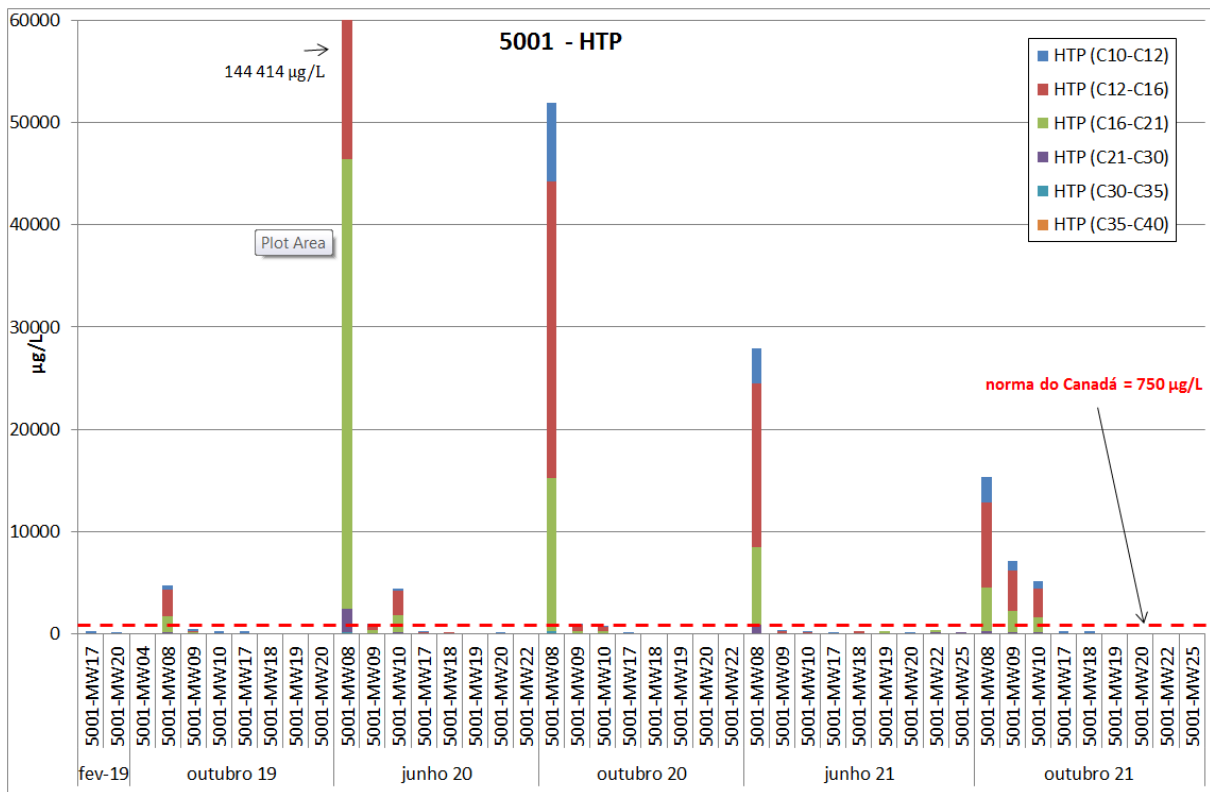
Figura 3.17 – Concentração em HTP nas águas subterrâneas do Site 5001

Os resultados apresentados nos Quadro 3.8 e Quadro 3.9 permitem observar a presença de HTP em diversos piezómetros amostrados dentro do Site 5001, em especial no piezómetro 5001-MW08 em todas as campanhas realizadas (Figura 3.17). Os valores mais altos e acima da norma (750 µg/L) registam-se nos piezómetros 5001-MW08, 5001-MW09 e 5001-MW10, com o primeiro a apresentar valores muito acima da norma. A concentração em HTP no piezómetro 5001-MW08 parece decrescente, ao contrário do que acontece nos outros dois pontos. Este facto deve ser acompanhado em campanhas posteriores para avaliar uma eventual migração da contaminação.

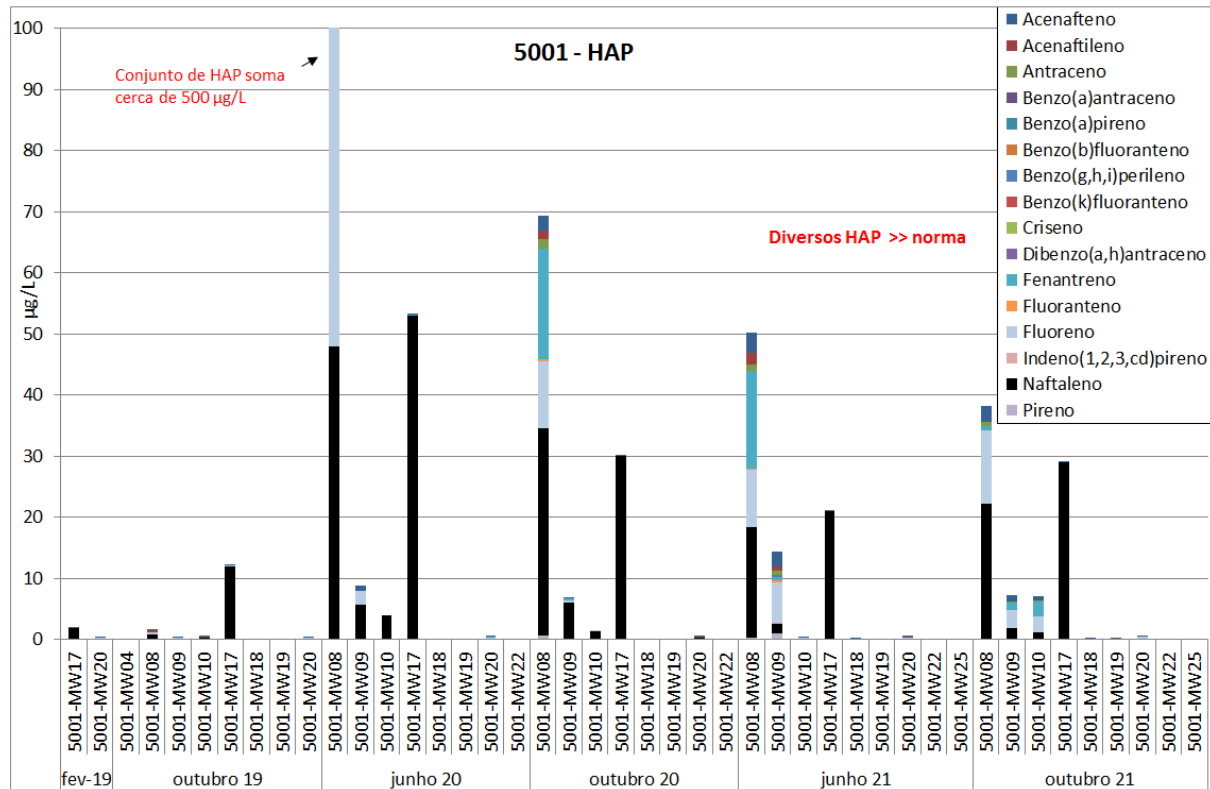
Figura 3.20 – Concentração em HAP nas águas subterrâneas do Site 5001

As concentrações em HAP nas águas amostradas apresentam diversos valores muito acima dos Limiares de Qualidade estabelecidos pela APA (Quadro 3.8). Os valores mais elevados verificam-se em especial para o naftaleno, fluoreno e fenantreno e para os mesmos piezómetros identificados para os outros grupos de compostos (i.e. 5001-MW08, 5001-MW09, 5001-MW10 e 5001-MW17).

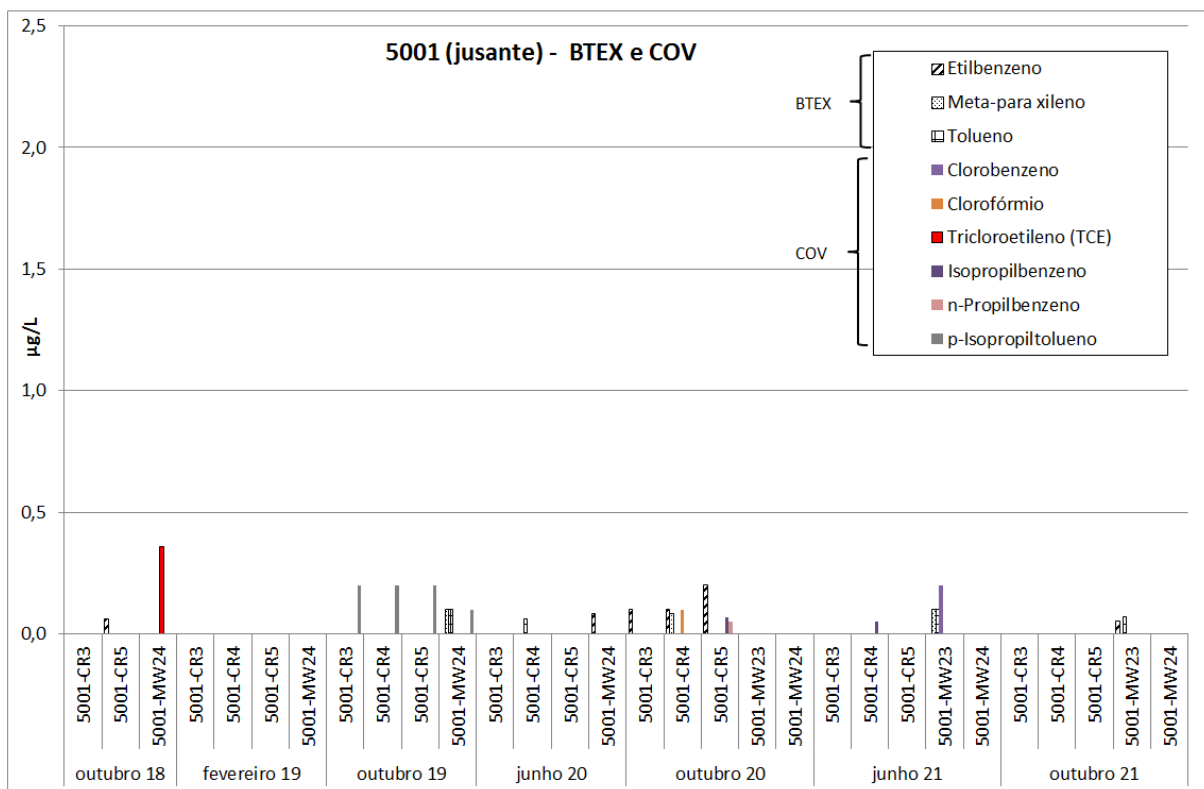
Figura 3.21 – Concentração em BTEX e COV nas águas subterrâneas a jusante do Site 5001

Os BTEX e os COV encontrados dentro do Site 5001 (Figura 3.21 e Quadro 3.8) também se observam em 2021 (e anos anteriores) nos piezómetros ou poços na vizinhança. As concentrações em BTEX, embora com valores bastante inferiores aos encontrados nos piezómetros dentro do Site (e apresentando valores abaixo das normas utilizadas, cf. Figura 3.21), ocorrem essencialmente para o etilbenzeno. Os COV com valores mais elevados dentro do Site 5001, como o caso do isopropilbenzeno e n-propilbenzeno (cf. Figura 3.19) também se observam nalgumas amostragens em piezómetros a jusante do Site, embora em concentrações muito inferiores e de forma esporádica.

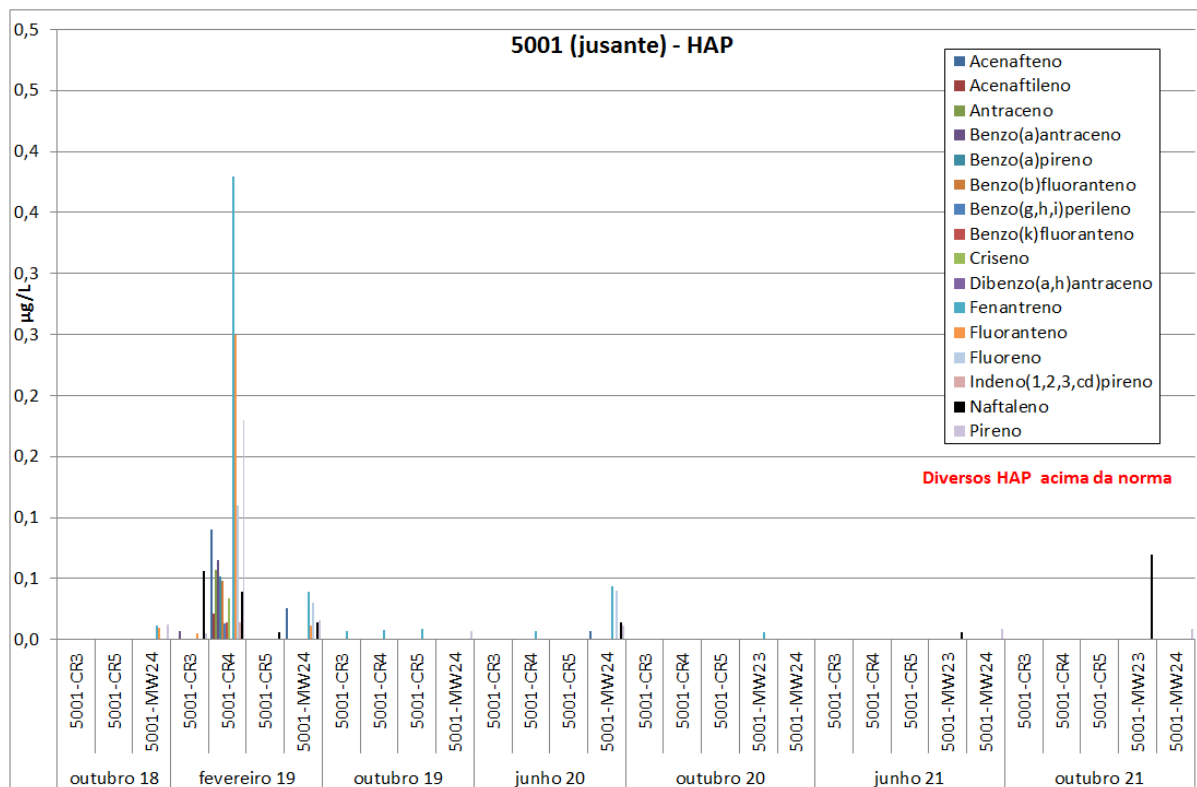
Figura 3.22 – Concentração em HAP nas águas subterrâneas a jusante do Site 5001

Em 2021, a concentração de HAP nas amostras de água recolhidas fora do Site 5001 apresentou valores superiores ao limite de quantificação apenas nos piezómetros 5001-MW23 e 5001-MW24, embora em concentrações muito inferiores comparativamente com as do interior do Site 5001. Não obstante, o pireno apresenta valores acima da norma da APA (cf. Quadro 3.8).

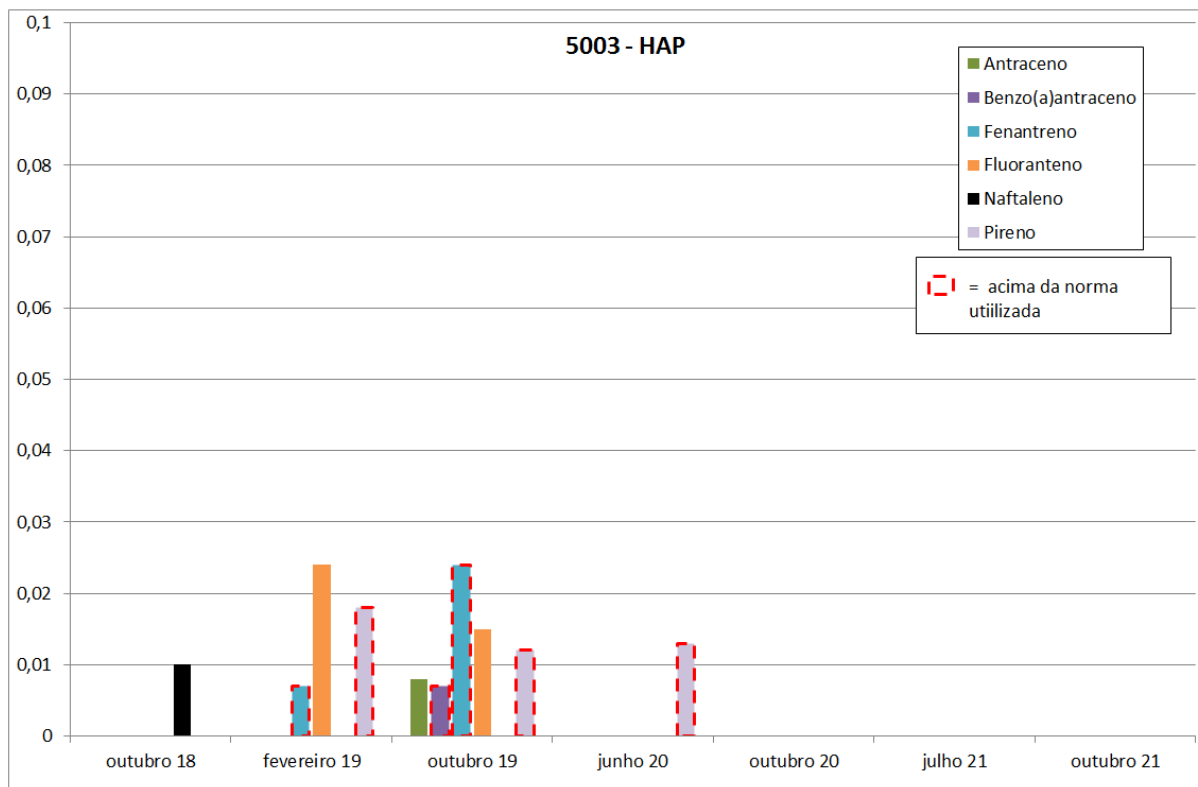
Figura 3.29 – Concentração em HAP nas águas subterrâneas do Site 5003

No Quadro 3.13 podem observar-se os compostos que surgem acima do respetivo limite de quantificação: HTP, BTEX e HAP. Regista-se que os COV estão praticamente ausentes atendendo às condições de amostragem serem favoráveis à sua volatilização. Apenas no caso dos HAP se registaram valores acima das normas para águas subterrâneas (aqui utilizadas apenas como referência), para o benzo(a)antraceno, fenantreno e pireno (cf. Figura 3.22), embora nas últimas três amostragens estes compostos não tenham sido registados.

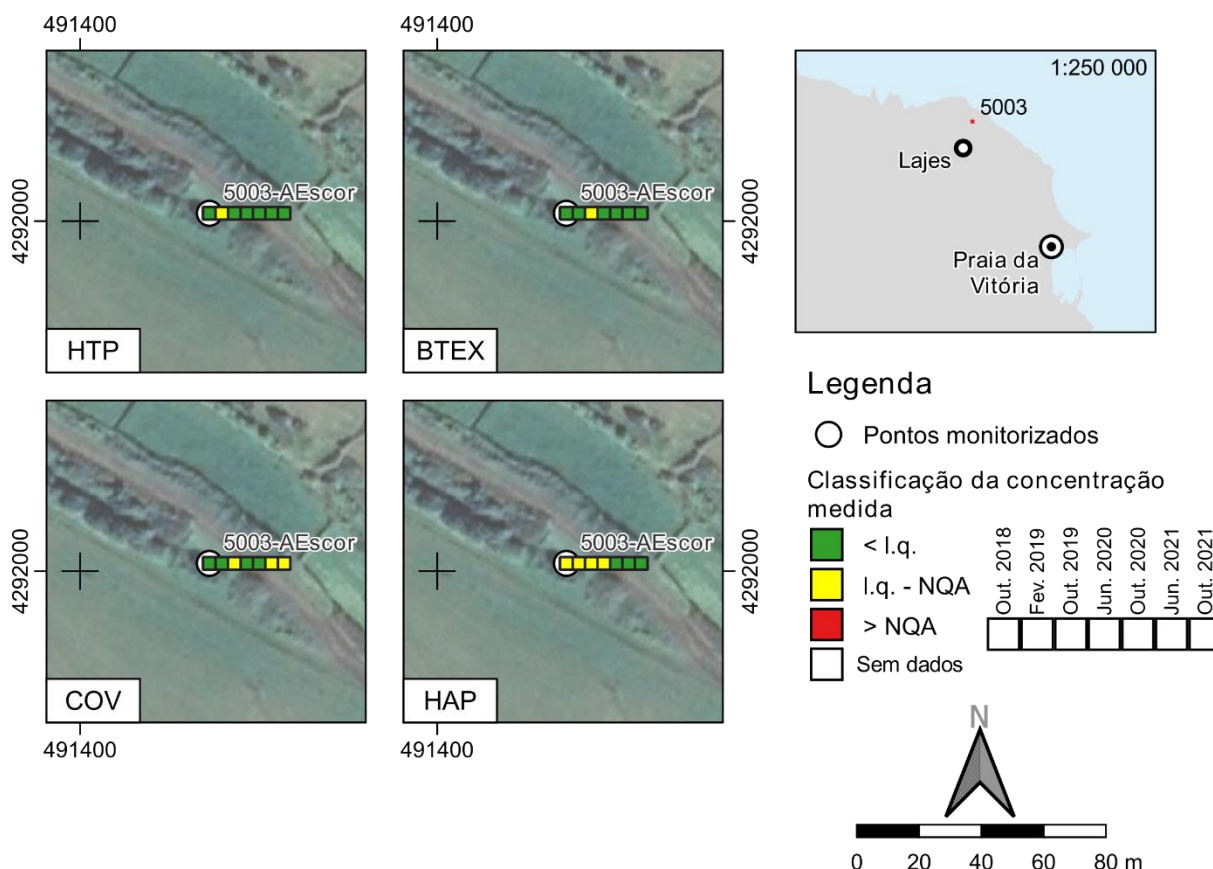
Figura 3.30 – Síntese dos resultados das análises químicas das águas subterrâneas do Site 5002 (valores médios) (ver no Quadro 2.1 a metodologia de definição dos l.q. e das NQA)

A Figura 3.30 apresenta uma síntese dos resultados das análises químicas das águas subterrâneas do Site 5003, com valores definidos de acordo com a metodologia explicada no Quadro 2.1. Estes mapas devem ser consultados apenas para analisar a evolução da qualidade das águas entre campanhas. Importa salientar que pode haver situações em que as NQA foram ultrapassadas para algum composto dentro de um grupo de hidrocarbonetos, embora o valor médio não reflita essa situação.

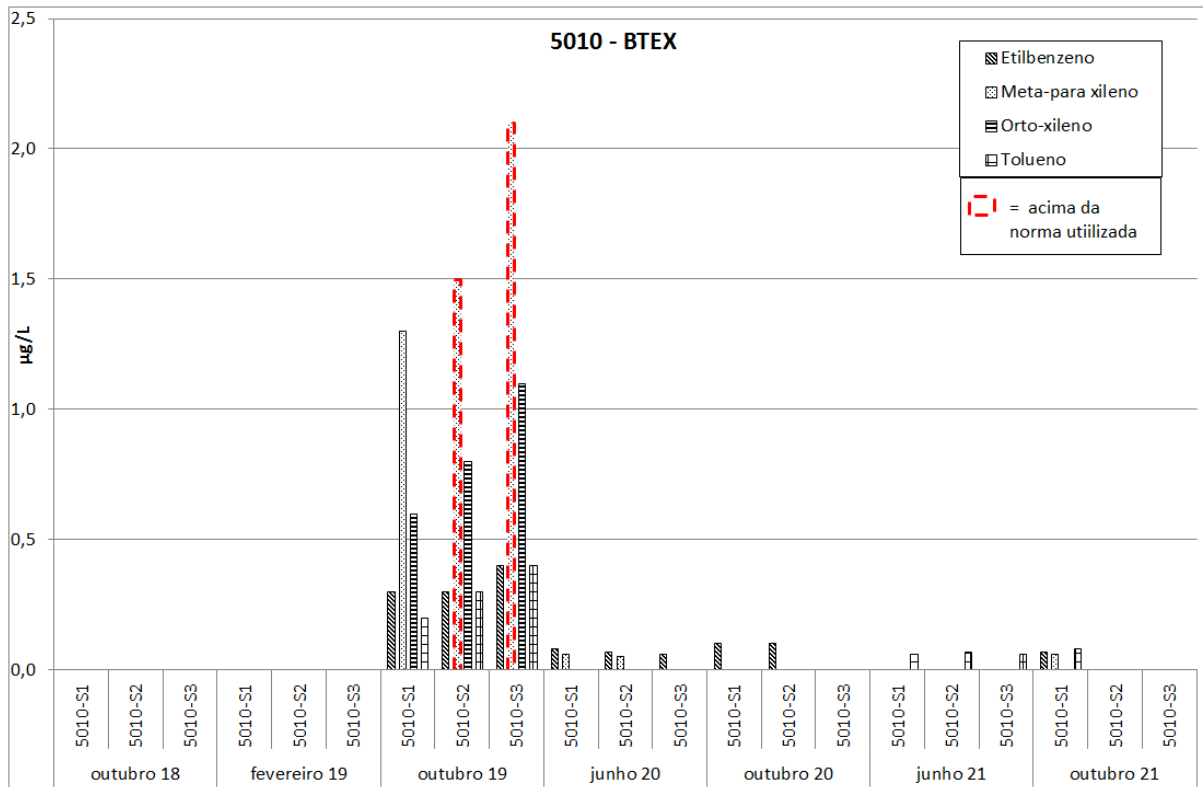
Figura 3.34 – Concentrações em BTEX nas águas subterrâneas do Site 5010

As concentrações em BTEX, que tinham surgido pela primeira vez em outubro de 2019, inclusive com valores de meta-para xileno nas águas dos três piezómetros acima dos Limiares de Qualidade estabelecidos pela APA, diminuíram desde então. Em 2021, apenas se observaram BTEX no piezómetro 5010-S1 (Figura 3.34).

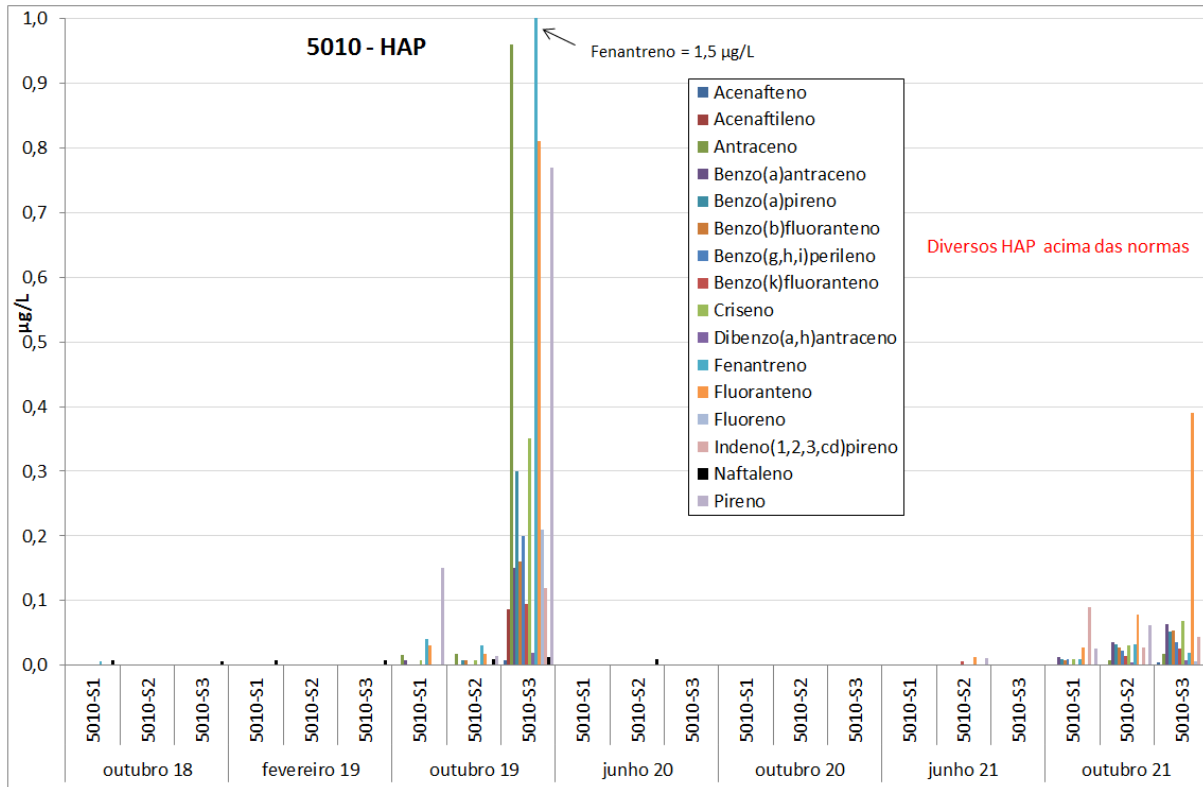
Figura 3.36 – Concentrações em HAP nas águas subterrâneas do Site 5010

Em relação aos HAP analisados nas águas subterrâneas dos três piezómetros amostrados, observa-se a sua presença em concentrações acima dos Limiares de Qualidade estabelecidos pela APA (em diversos casos, também estão acima dos limites estabelecidos noutros países, Canadá e Holanda) nas campanhas de outubro de 2019 e de 2021 (cf. Figura 3.36), sendo o piezómetro 5010-S3 o que apresenta as maiores concentrações. O que parecia tratar-se de um evento isolado em 2019, semelhante ao verificado para os BTEX, volta a verificar-se em 2021. Poderá encontrar-se alguma justificação para esta contaminação decorrente da recente utilização deste local como “Drive Through” para rastreio de COVID-19, associada aos elevados níveis piezométricos e à permeabilidade do pavimento. O piezómetro 5010-S3 encontra-se, contudo, fora do percurso dos carros. Havia obras nos pipelines próximo a este piezómetro na altura da amostragem.

Este facto revela a lixiviação dos contaminantes presentes nos solos. Já em 2019, aquando da amostragem e análise dos solos resultantes da perfuração dos três piezómetros, observaram-se HAP acima dos limites do Canadá em diversas amostras e profundidades (cf. Leitão, Mota e Antunes, 2019). A sua maior ou menor concentração depende das condições de infiltração do período que antecede as amostragens, bem como das condições serem mais ou menos favoráveis à volatilização dos compostos, à adsorção às partículas do solo ou à solubilização na água. As concentrações tão elevadas em HAP obtidas em 2021 poderão estar relacionadas com o uso do local como centro de testagem COVID na modalidade de “Drive Through”, que resultou na acumulação diária de veículos no Site.

Atendendo ao facto de parte da área pavimentada estar em más condições, permitindo infiltração da água da chuva e arraste de contaminantes existentes nos solos, e considerando a presença de águas subterrâneas do aquífero basal a poucos metros de profundidade e a proximidade do mar, sugere-se que as medidas indicadas na análise do risco apenas para o caso de mudança do uso do local sejam,

desde já, postas em prática. Nelas se incluem a remoção do solo nos locais contaminados (< 0,3 m) para local de tratamento, e a posterior repavimentação das zonas não pavimentadas ou com pavimento danificado, por forma a evitar o contacto dérmico, a inalação, ou a ingestão acidental de solo contaminado, bem como para evitar a infiltração de água de superfície que pode mobilizar contaminantes para as águas subterrâneas ou para as águas do porto.

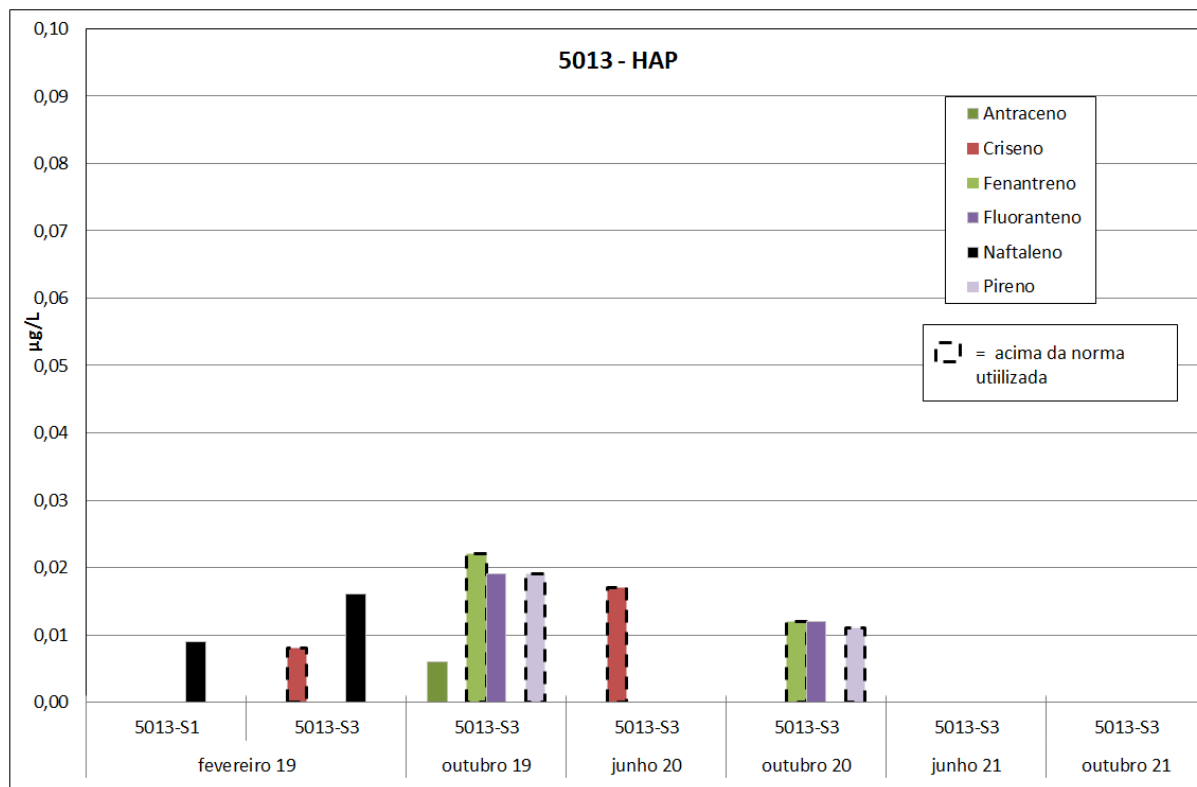
Figura 3.38 – Concentrações em HAP nas águas subterrâneas do Site 5013

Os únicos compostos orgânicos que apresentaram concentrações ligeiramente acima do limite de quantificação nalguma campanha foram o etilbenzeno, clorometano e PCE, além de seis HAP (cf. Quadro 3.18 e Figura 3.38), três dos quais acima dos limites estabelecidos pela APA (criseno, fenantreno e pireno), mas bastante inferiores aos limites estabelecidos noutros países.

Atendendo a que os solos amostrados neste Site apresentaram concentrações em HAP, por vezes acima das normas do Canadá, procedeu-se à monitorização das águas subterrâneas para avaliar a evolução desta situação. Os resultados obtidos para as concentrações nas águas subterrâneas conduzem a que se admita que a biodegradação natural seja suficiente para a bioreabilitação deste Site, mesmo considerando que o uso do local para pastagem, uma vez que a contaminação remanescente tenderá a infiltrar-se.

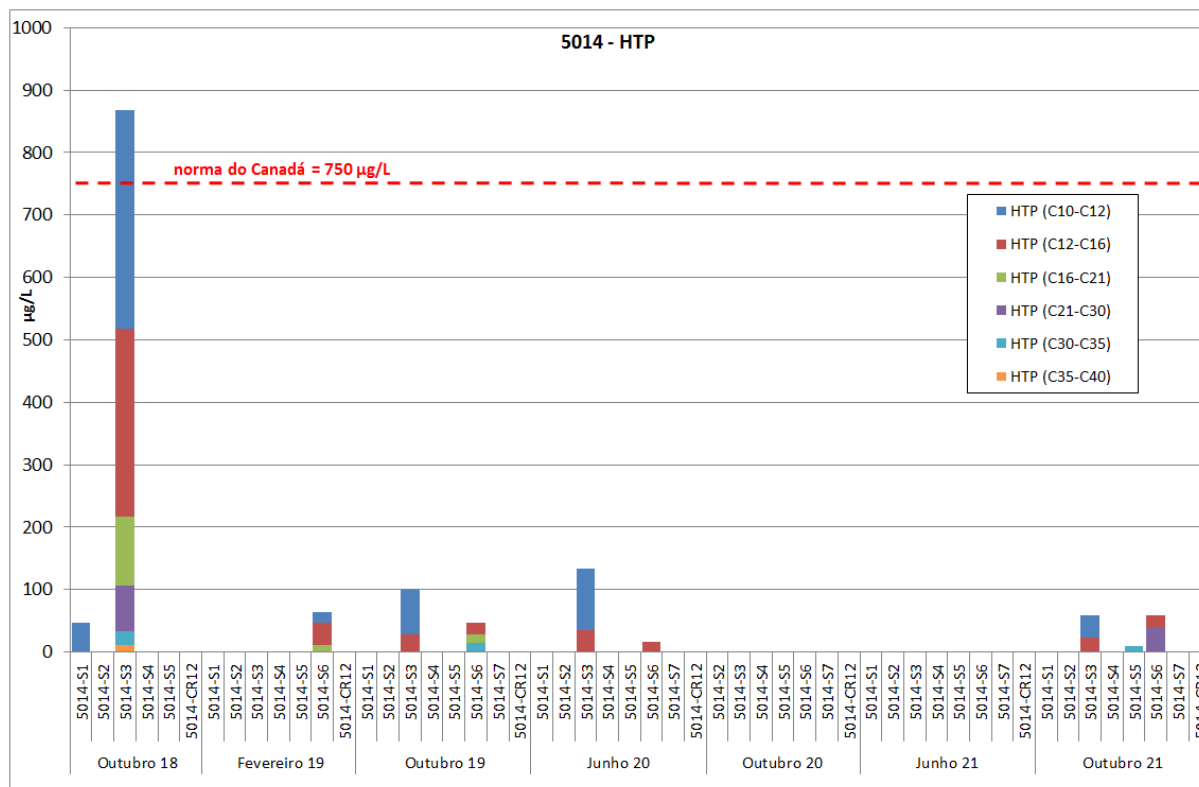
Figura 3.40 – Concentrações em HTP nas águas subterrâneas do Site 5014

Em 2021, registaram-se HTP apenas na campanha de outubro. A Figura 3.40 apresenta os resultados obtidos, onde é possível verificar que os piezómetros 5014-S3 e 5014-S6 são os que apresentam maiores concentrações em HTP, embora com oscilações assinaláveis entre as campanhas. As concentrações apenas ultrapassaram as normas (apenas definidas para a soma de HTP, 750 µg/L) do Canadá no piezómetro 5014-S3, na campanha de outubro de 2018.

Com base nos resultados obtidos, recomenda-se que os processos de contaminação do Site 5014 sejam caracterizados com maior detalhe e que seja delineado um programa visando a sua rápida reabilitação. Importa verificar e, se for esse o caso, conter a fuga de combustível que aparenta estar a ocorrer junto ao piezómetro 5014-S3 (Leitão, Mota e Antunes, 2019). O facto de esta área poder ser uma área de recarga preferencial, atendendo à acumulação da água de precipitação em diversas depressões de terreno existentes neste local, favorece a infiltração de água através de solos poluídos, pelo que se sugere que sejam tomadas medidas para minimizar esse efeito.

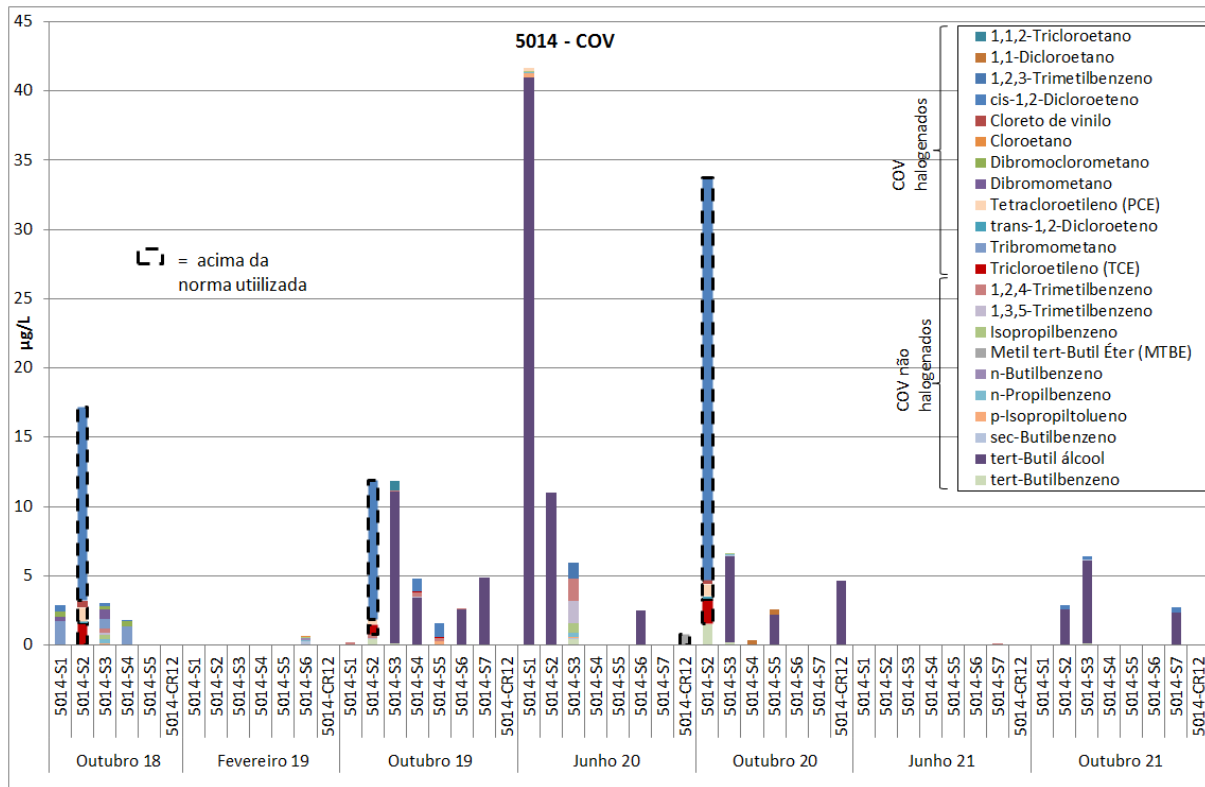
Figura 3.42 – Concentrações em COV nas águas subterrâneas do Site 5014

Em 2021, os COV encontrados apresentaram concentrações abaixo das normas, quando estas existem (Quadro 3.20 e Figura 3.42).

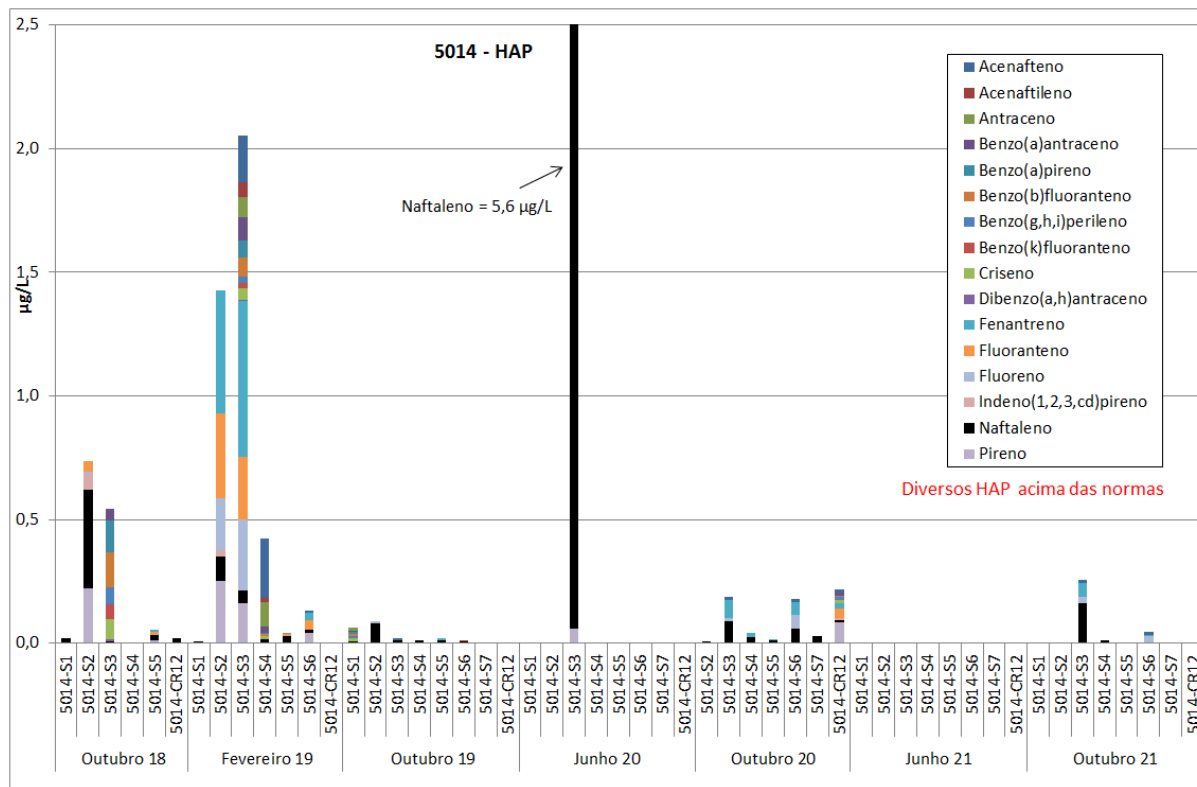
Figura 3.43 – Concentrações em HAP nas águas subterrâneas do Site 5014

Em relação aos HAP há diversos compostos com valores bastante acima dos Limiares de Qualidade estabelecidos pela APA (Quadro 3.20), embora inferiores às normas utilizadas noutros países (Canadá e Holanda), em campanhas anteriores. Em 2021, as concentrações foram inferiores às registadas em anos anteriores.

Conforme referido anteriormente, parece haver um alinhamento entre os resultados dos pontos 5014-S3 e 5014-S6, não só para as águas subterrâneas, mas também para os solos junto ao antigo *pipeline* que poderá conter ainda combustível. As águas destes dois locais apresentam geralmente Eh (potencial oxidação-redução) negativo (cf. Quadro 3.20), típico de ambientes redutores resultantes do consumo de oxigénio pelos microrganismos que degradam os hidrocarbonetos. As oscilações das concentrações verificadas entre campanhas devem resultar da lixiviação dos contaminantes presentes no solo (essencialmente HTP e HAP) ou da migração lateral destes contaminantes, induzida pelos processos de recarga após eventos de precipitação.
