LABORATÓRIO NACIONAL
DE ENGENHARIA CIVIL

**Análise dos resultados da monitorização de águas subterrâneas
realizada em 2022 e pareceres sobre projetos ou estudos
promovidos pela USAFE**

Lisboa • janeiro 2023

RELATÓRIO 1/2023 – **DHA/NRE**

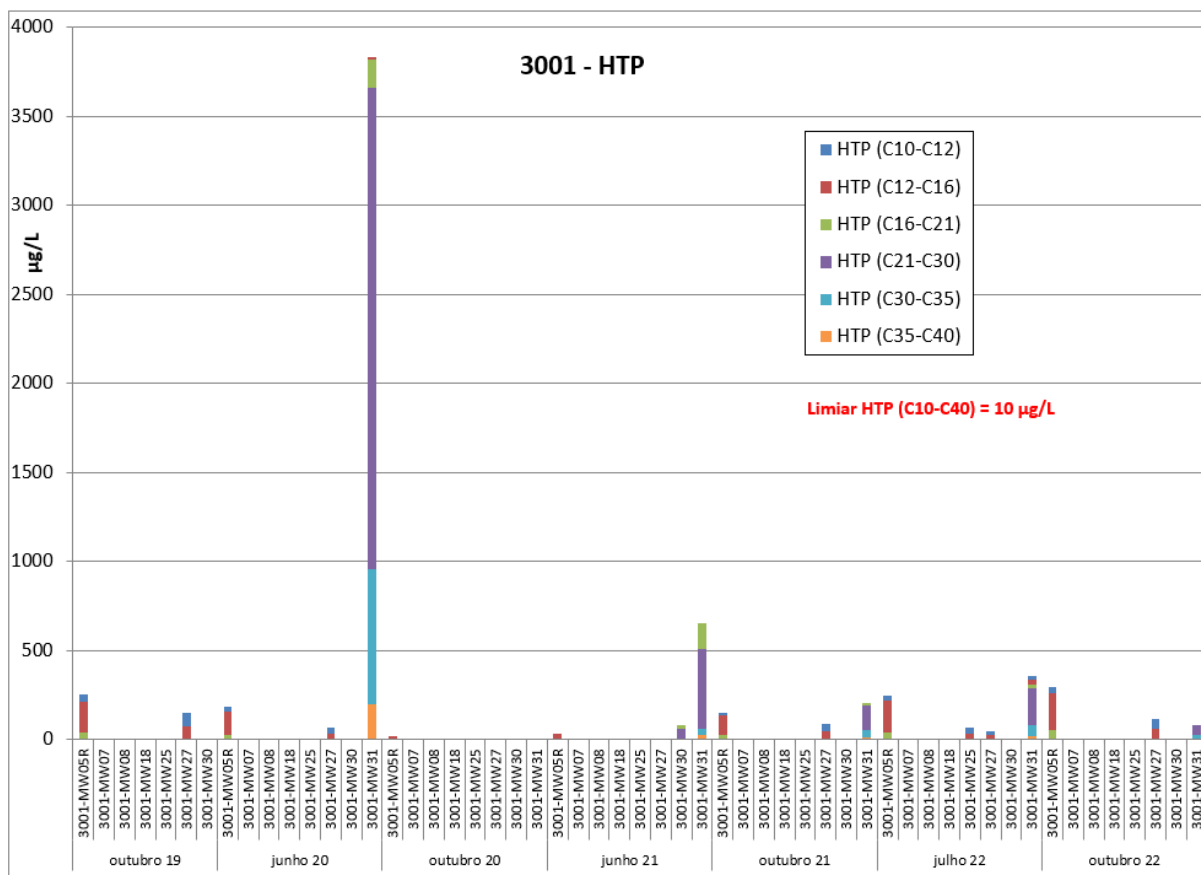
Figura 4.3 – Concentração em HTP nas águas subterrâneas do Site 3001

A presença de HTP acima do Limiar é verificada, nas amostras de águas subterrâneas de 2022, em três piezómetros da formação hidrogeológica superficial do Site 3001 (3001-MW05R, 3001-MW25, em julho, e 3001-MW27) e no furo 3001-MW31 do aquífero basal (cf. Quadro 4.3, Quadro 4.4 e Figura 4.3). Atendendo ao novo Limiar estabelecido (10 µg/L), todas as amostras ultrapassam esse Limiar já que esse valor corresponde ao próprio limite de quantificação. Conforme referido em relatórios anteriores, estes piezómetros e furos localizam-se em áreas onde passavam antigos *pipelines* e junto a depósitos de combustível (*Apron. A*).

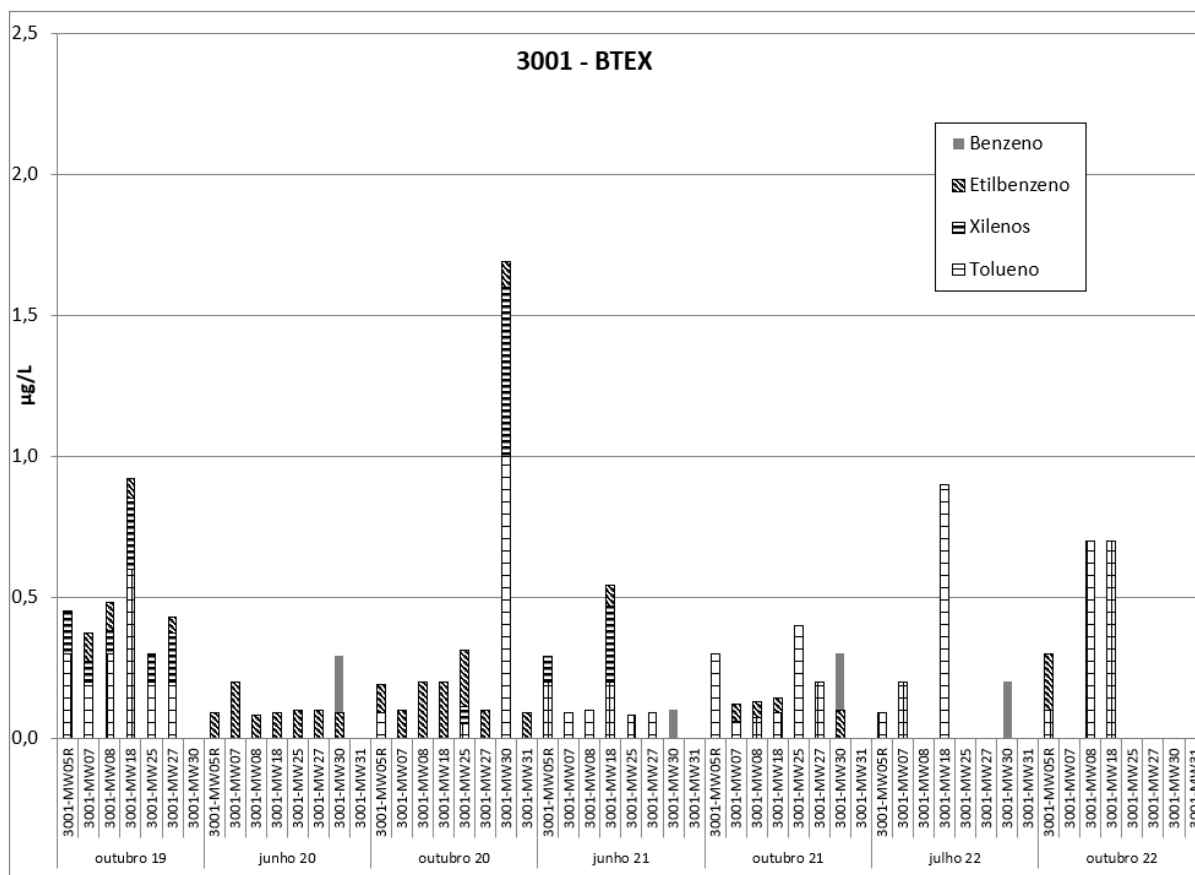
Figura 4.4 – Concentração em BTEX nas águas subterrâneas do Site 3001

Em relação aos BTEX, as concentrações encontradas em 2022 são inferiores aos valores de referência, tal como verificado em todas as campanhas anteriores (Quadro 4.3, Quadro 4.4 e Figura 4.4). Acresce que há vários piezómetros onde não foram encontrados BTEX em nenhuma das campanhas de 2022, facto que é inédito e que mostra uma aparente diminuição da contaminação nestes compostos, a confirmar em campanhas posteriores.

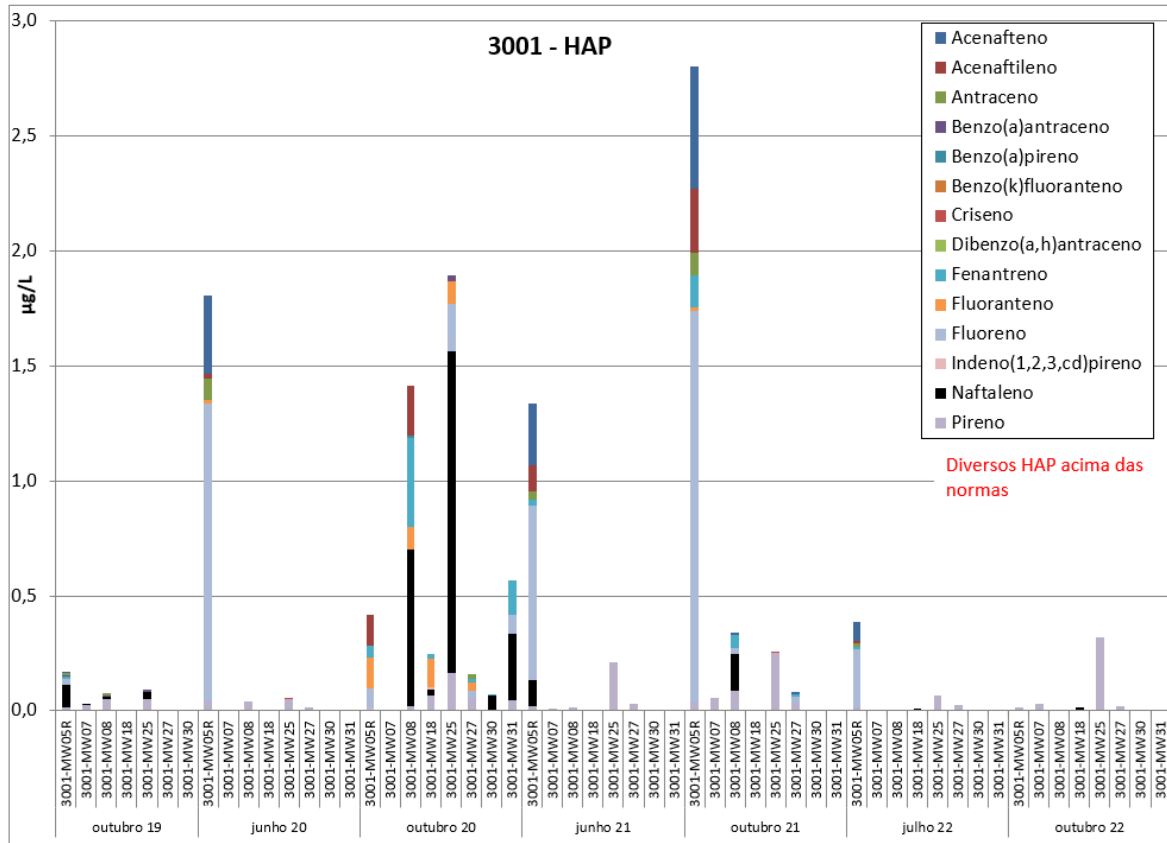
Figura 4.6 – Concentração em HAP nas águas subterrâneas do Site 3001

Em 2022 há diversos HAP que surgem em concentrações acima dos Limiares estabelecidos pela APA (Quadro 3.1), embora sem ultrapassar as normas do Canadá. É natural que o mesmo se passe nos piezómetros não amostrados por conterem LNAPL, onde as concentrações nas águas subterrâneas poderão estar acima dos valores de referência.

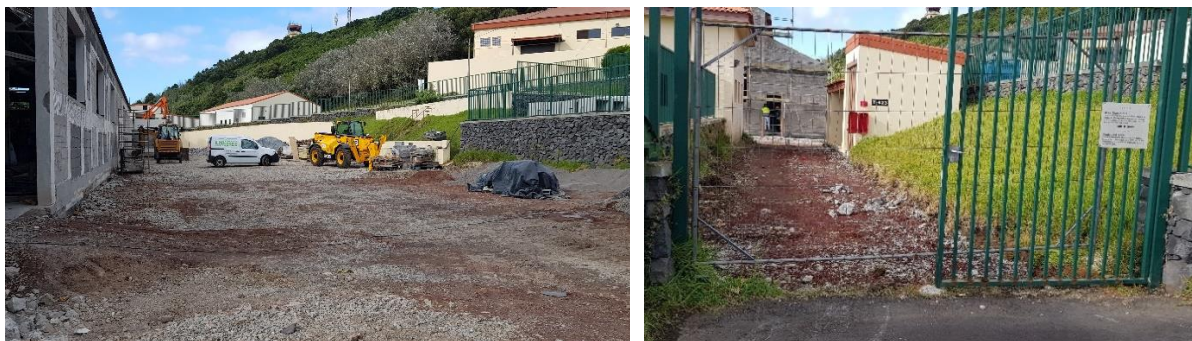
Figura 4.9 – Obra em curso no Site 3003, onde se observa a remoção parcial dos solos (à esquerda: vista nascente do edifício T-624; à direita: vista nascente do edifício T-621)

Não se prevê que a execução desta obra tenha impactes negativos na qualidade de solos e águas subterrâneas, desde que sejam cumpridas as recomendações ambientais previstas no projeto. A remoção de solo traz a vantagem de retirar contaminantes acelerando o processo de biodegradação natural em curso.

A obra teve início em 2022, estando prevista a sua conclusão para novembro de 2023. Em outubro de 2022, aquando da campanha de monitorização, verificou-se a remoção dos solos referida (Figura 4.9).

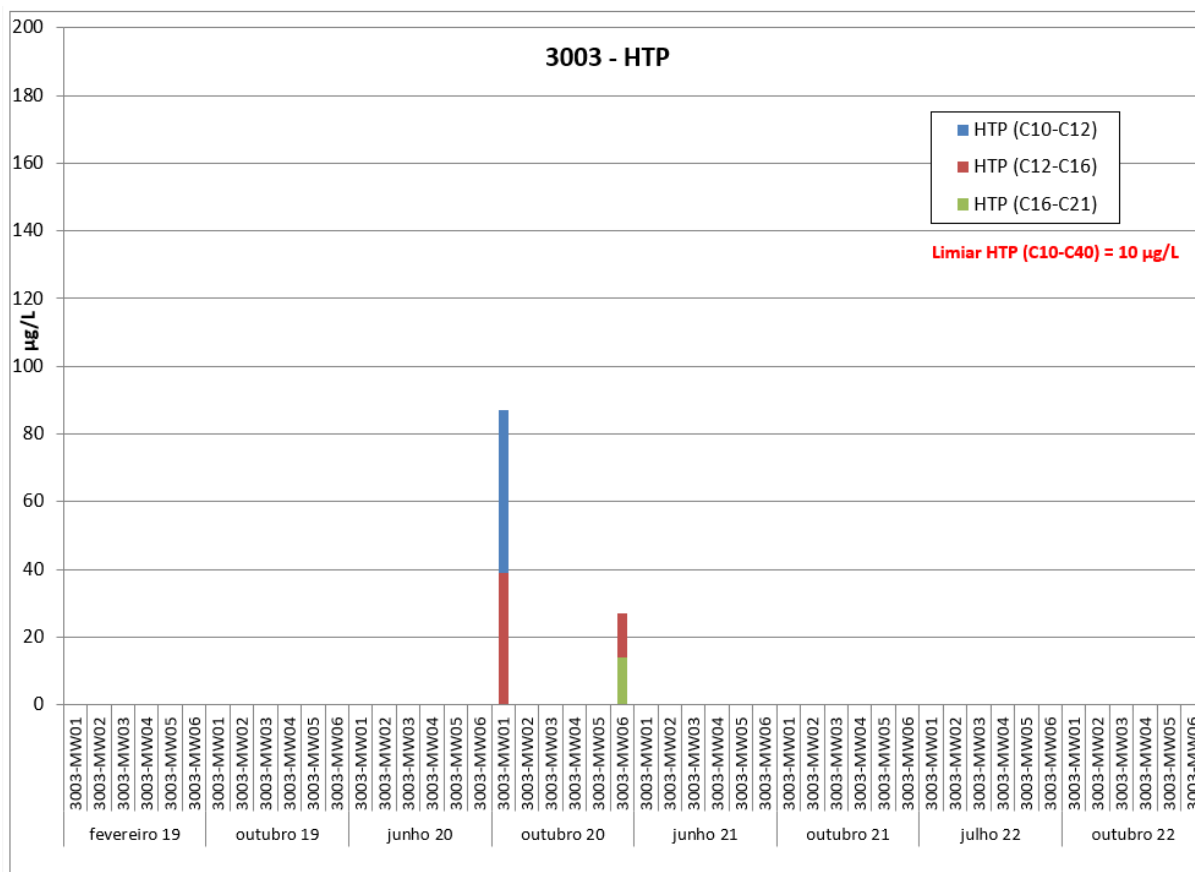
Figura 4.10 – Concentração em HTP nos piezómetros do Site 3003

A concentração em HTP no Site 3003 foi inferior aos limites de quantificação (l.q.) em 2022. Nas oito campanhas realizadas, apenas em outubro de 2020 foram registados valores acima dos l.q. e do Limiar (cf. Figura 4.10 para os piezómetros 3003-MW01 e 3003-MW06). Destaca-se que o Limiar de 0,01 mg/L (10 µg/L) definido pela APA (2021) é bastante inferior à norma do Canadá anteriormente utilizada cujo valor é de 0,75 mg/L, cf. Quadro 3.1).

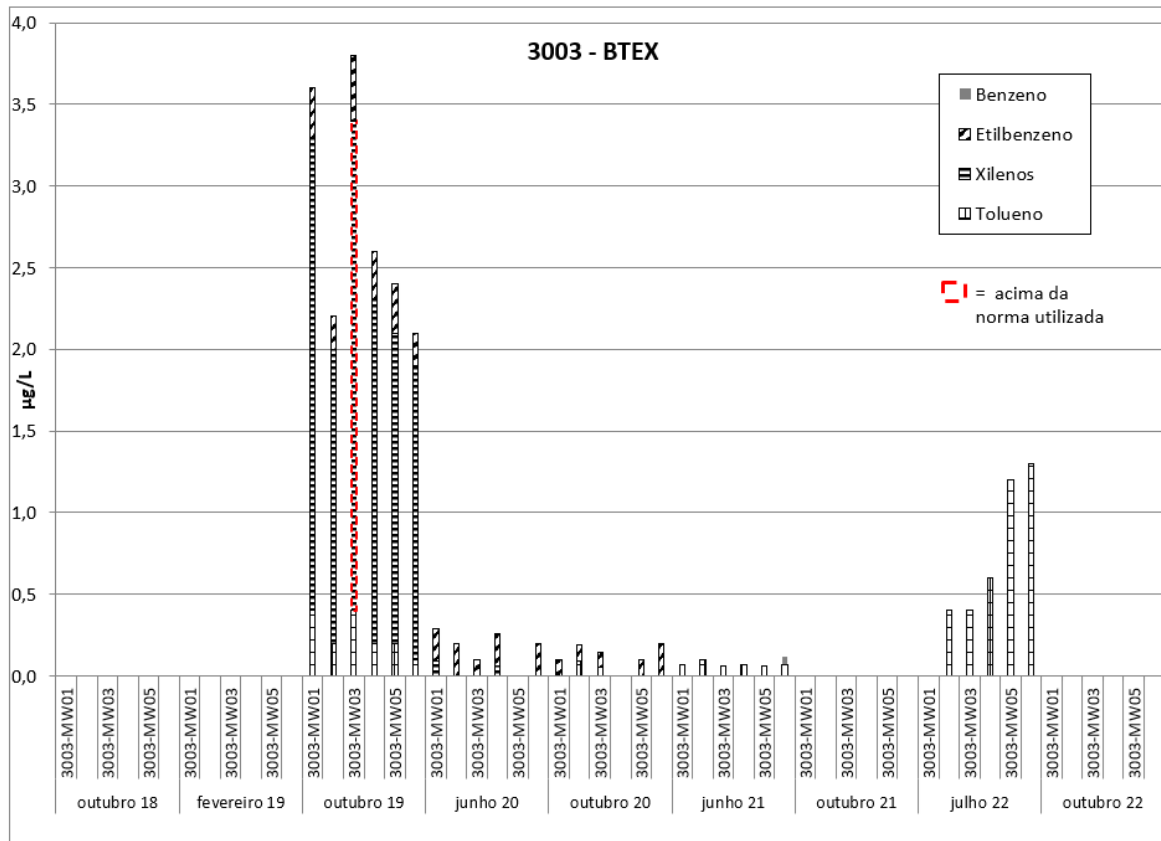
Figura 4.11 – Concentração em BTEX nos piezómetros do Site 3003

Quanto à presença de BTEX têm sido registadas apreciáveis oscilações entre campanhas (cf. Quadro 4.6 e Figura 4.11). Em outubro de 2019 foi a única altura em que se verificaram concentrações em xilenos acima do Limiar (2,4 µg/L) para os piezómetros 3003-MW01 e 3003-MW03. Embora nos últimos anos pareça estar a haver processos de biodegradação destes compostos, ainda se observam subidas (julho 2022). Na secção 4.2.1 refere-se a presença de xilenos nos solos das sondagens realizadas no traçado das tubagens de ligação no DISCO *study*. Os trabalhos em curso poderão remover estes contaminantes.

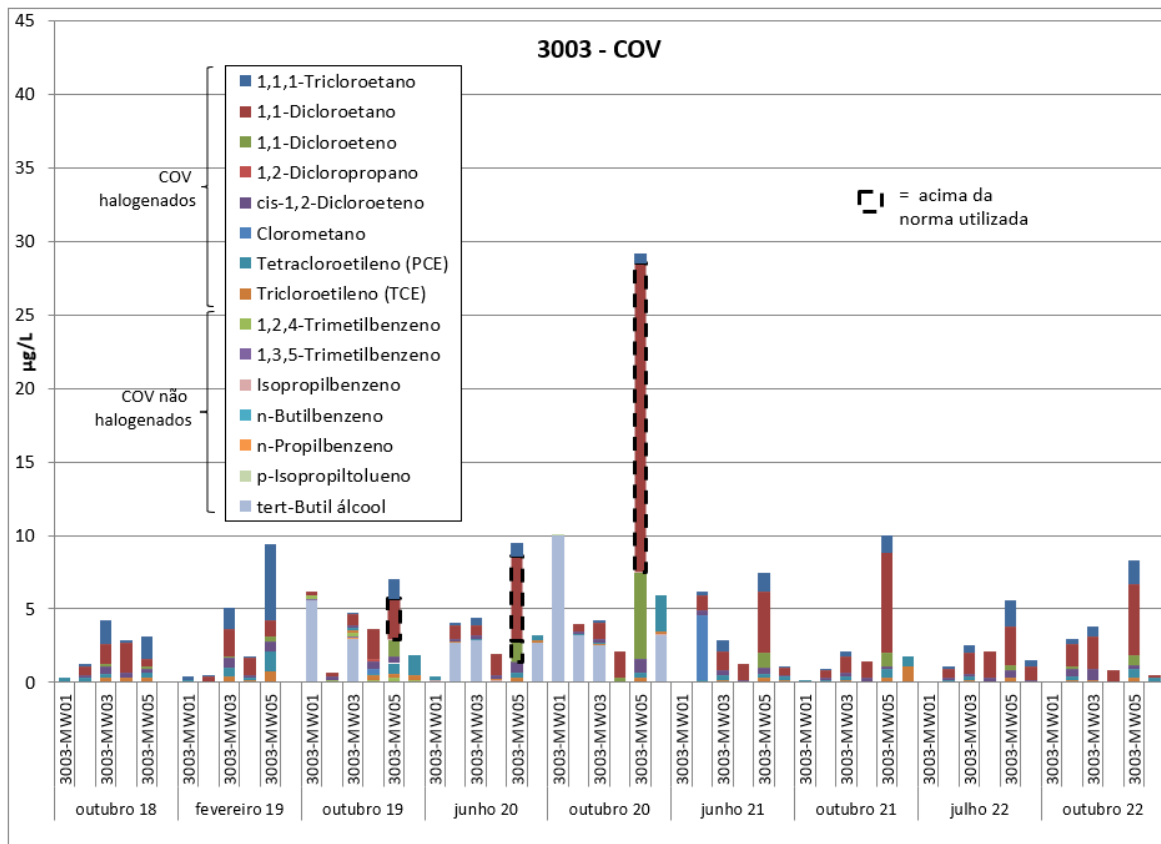
Figura 4.12 – Concentração em COV nos piezómetros do Site 3003

Embora em 2022 a presença de COV seja inferior aos valores de referência continua a observar-se, em concentrações mais elevadas no piezómetro 3003-MW05 (Figura 4.12 e Quadro 4.6), TCE, PCE ou um dos seus subprodutos de degradação, o 1,1-dicloroetano ou 1,1-dicloroetano.

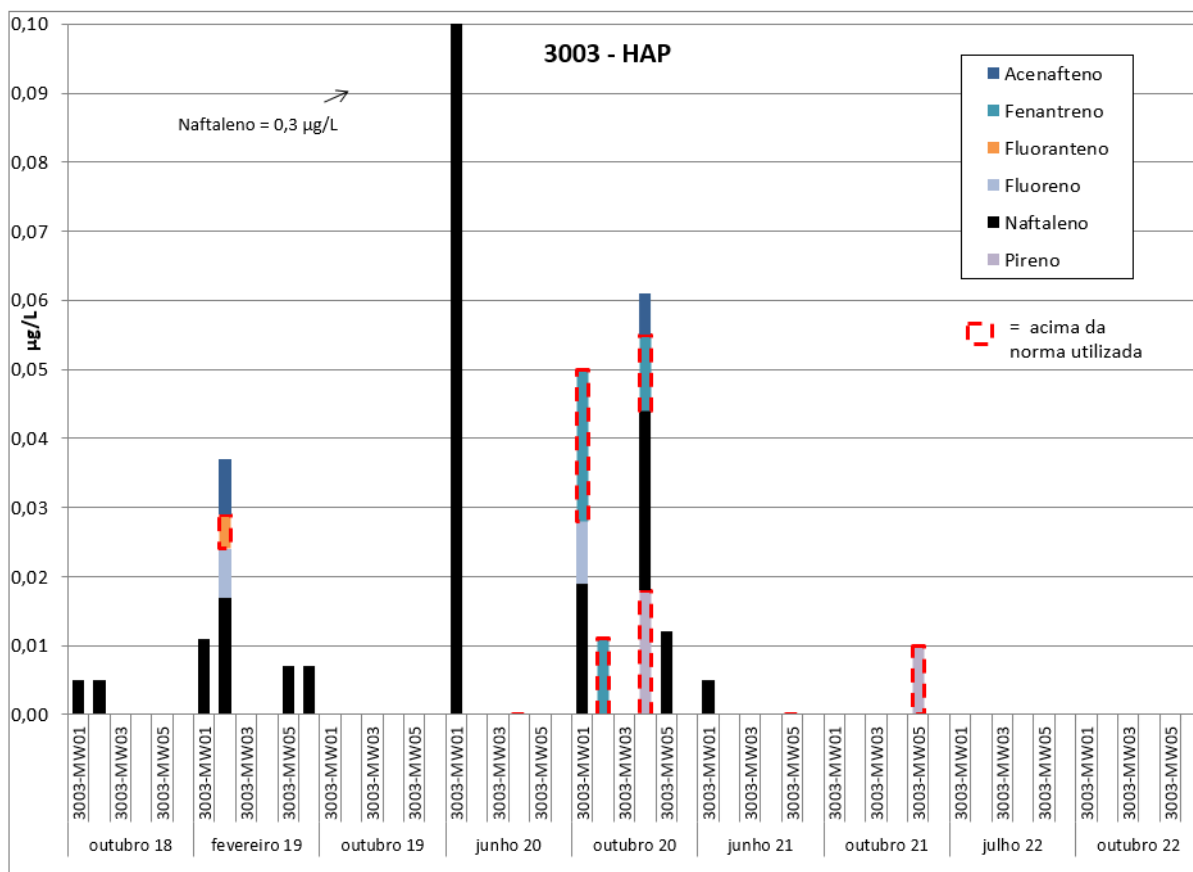
Figura 4.13 – Concentração em HAP nos piezómetros do Site 3003

Em 2022 não se regista a presença de HAP (cf. Figura 4.13) e os seus valores têm vindo a diminuir nas últimas campanhas.

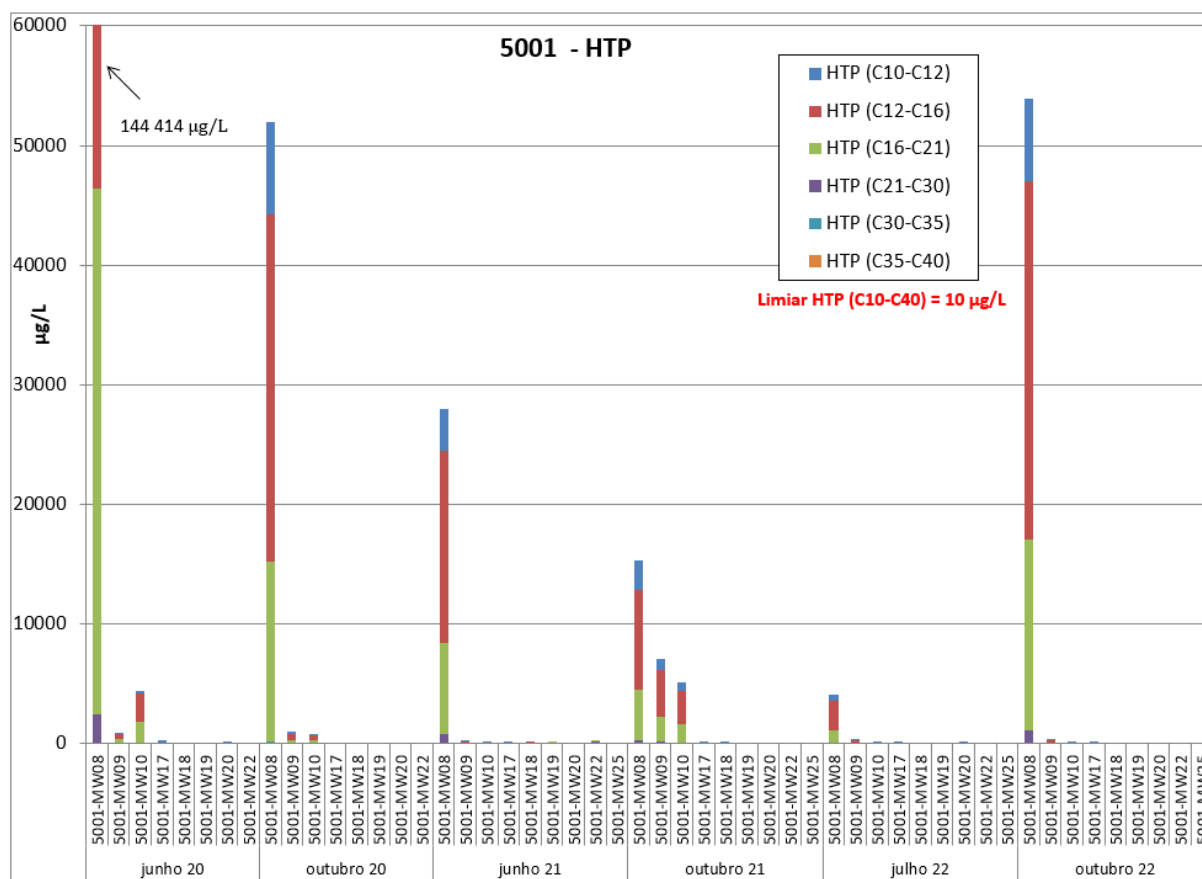
Figura 4.16 – Concentração em HTP nas águas subterrâneas do Site 5001

Em relação à presença de HTP, o piezómetro 5001-MW08 continua a ser aquele onde se registam maiores concentrações, com valores extremamente elevados atendendo ao Limiar (10 µg/L) ou qualquer outra norma internacional (Figura 4.16). Os valores mais altos registam-se nos piezómetros 5001-MW08, 5001-MW09, 5001-MW10 e 5001-MW17. Na última campanha de 2022, a concentração decrescente que se vinha observando no piezómetro 5001-MW08 foi invertida.

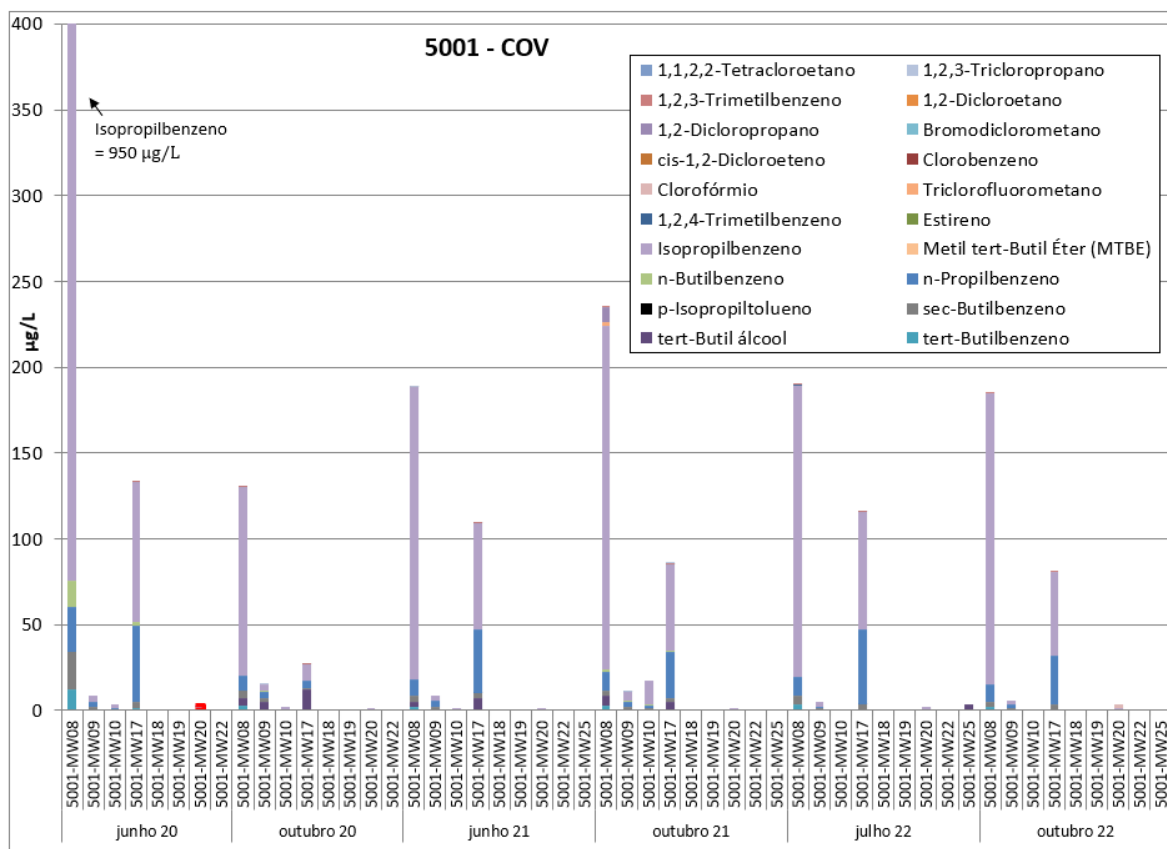
Figura 4.18 – Concentração em COV nas águas subterrâneas do Site 5001

As concentrações em COV em 2022 acima dos limites de quantificação continuam a observar-se essencialmente nos piezómetros 5001-MW08 e 5001-MW17, para isopropilbenzeno e n-propilbenzeno, pelo que continuam essencialmente a ser de compostos não-halogenados (muitos deles utilizados como aditivos de combustível). A generalidade dos COV não-halogenados não tem normas definidas (cf. Quadro 3.1). O isopropilbenzeno é um constituinte do petróleo bruto e combustível refinado, juntamente com o n-propilbenzeno, traduzindo o tipo de atividades contaminantes associadas a este Site.

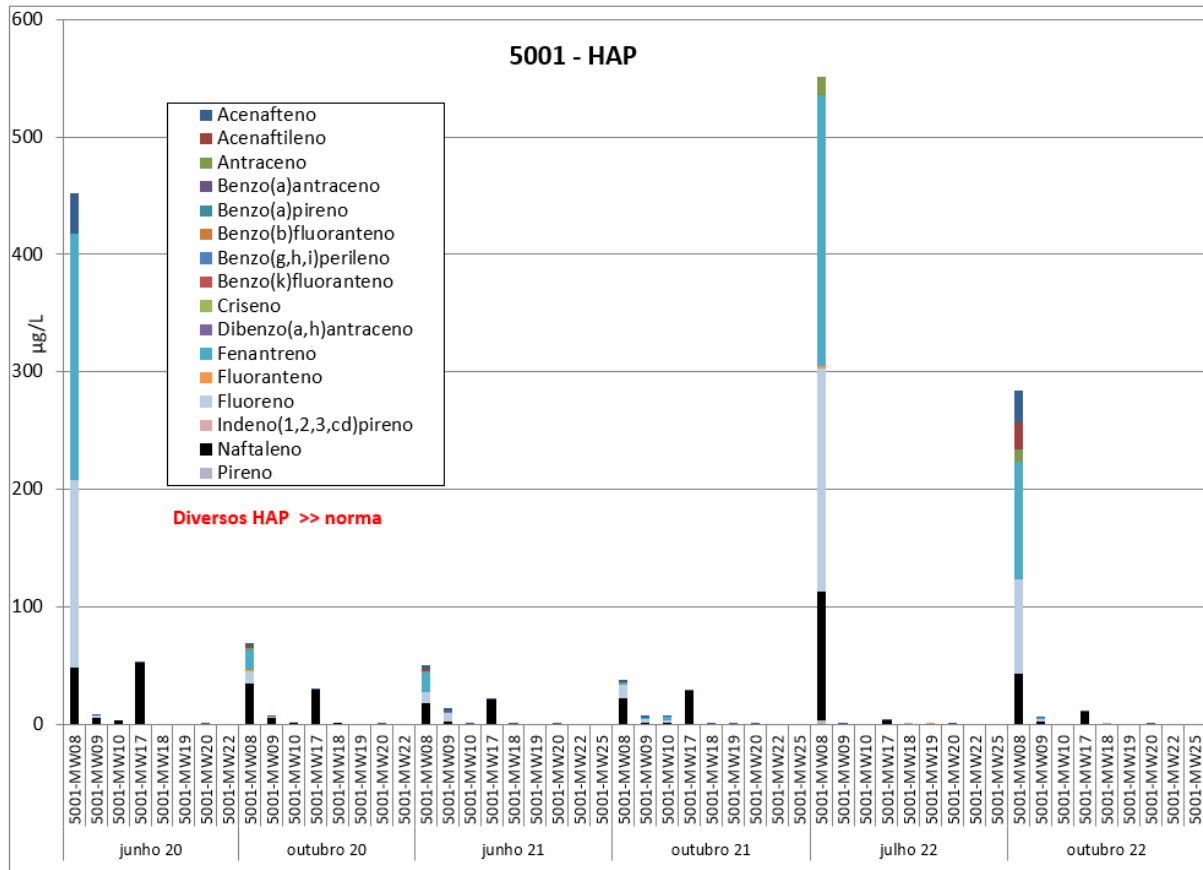
Figura 4.19 – Concentração em HAP nas águas subterrâneas do Site 5001

Os HAP continuam a ser os hidrocarbonetos com mais valores acima dos Limiares nas águas subterrâneas amostradas (Quadro 4.8). Os valores mais elevados verificam-se em especial para o naftaleno, fluoreno e fenantreno e para os mesmos piezómetros identificados para os outros grupos de hidrocarbonetos (i.e. 5001-MW08, 5001-MW09, 5001-MW10 e 5001-MW17).

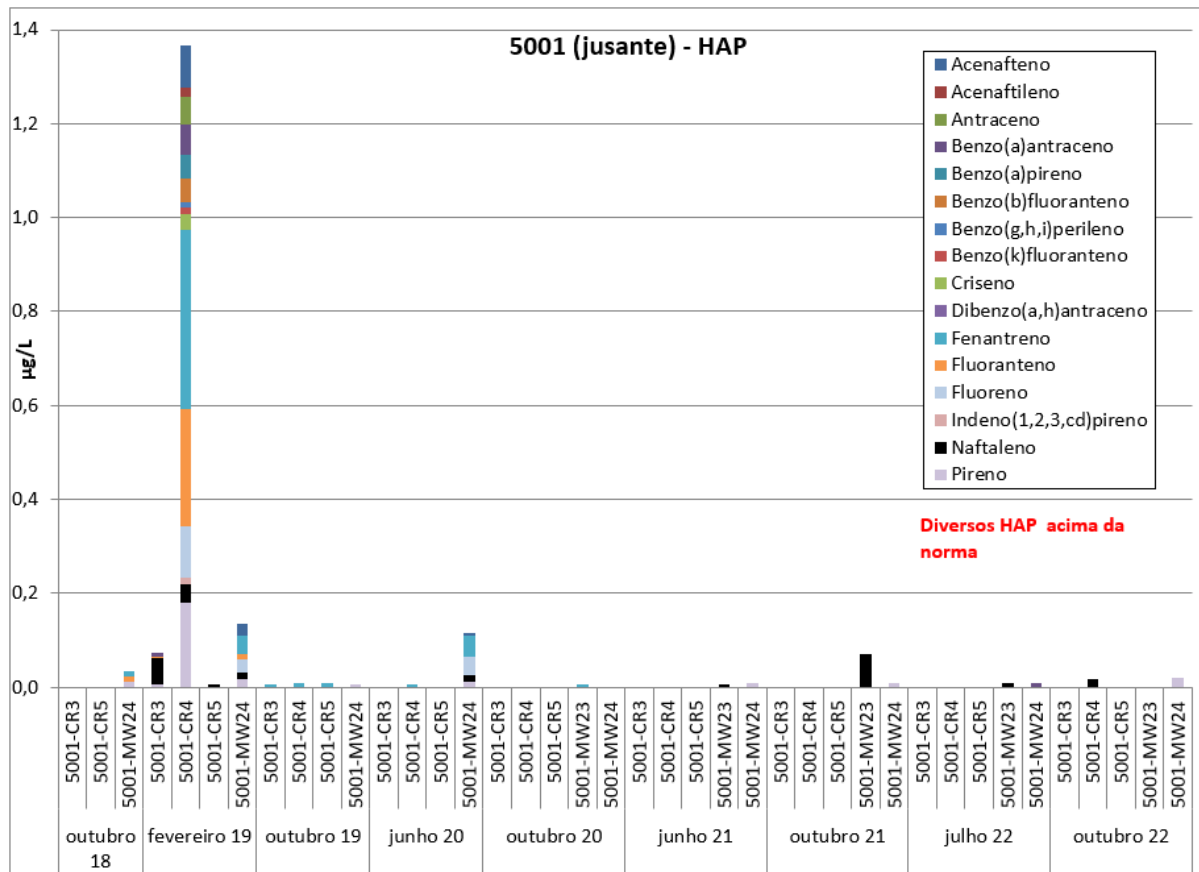
Figura 4.22 – Concentração em HAP nas águas subterrâneas a jusante do Site 5001

Em relação à qualidade das águas a jusante do Site 5001, em 2022, as concentrações em hidrocarbonetos ultrapassaram os Limiares para o caso do piezómetro 5001-MW24, para o benzo(a)antraceno, em julho, e para o pireno, em outubro (Quadro 4.8, Quadro 4.9 e Figura 4.22). Ambos os valores são muito inferiores aos valores de referência do Canadá (cf. Quadro 3.1). Além do referido, na campanha de julho foram encontrados outros hidrocarbonetos apenas no piezómetro 5001-MW23 (HTP, tolueno, p-isopropiltolueno tert-butilálcool e naftaleno) (Figura 4.20, Figura 4.21, Figura 4.22 e Quadro 4.8). Na campanha de outubro, além do referido para o piezómetro 5001-MW24, apenas foi encontrado naftaleno na mina CR4 (Figura 4.22).

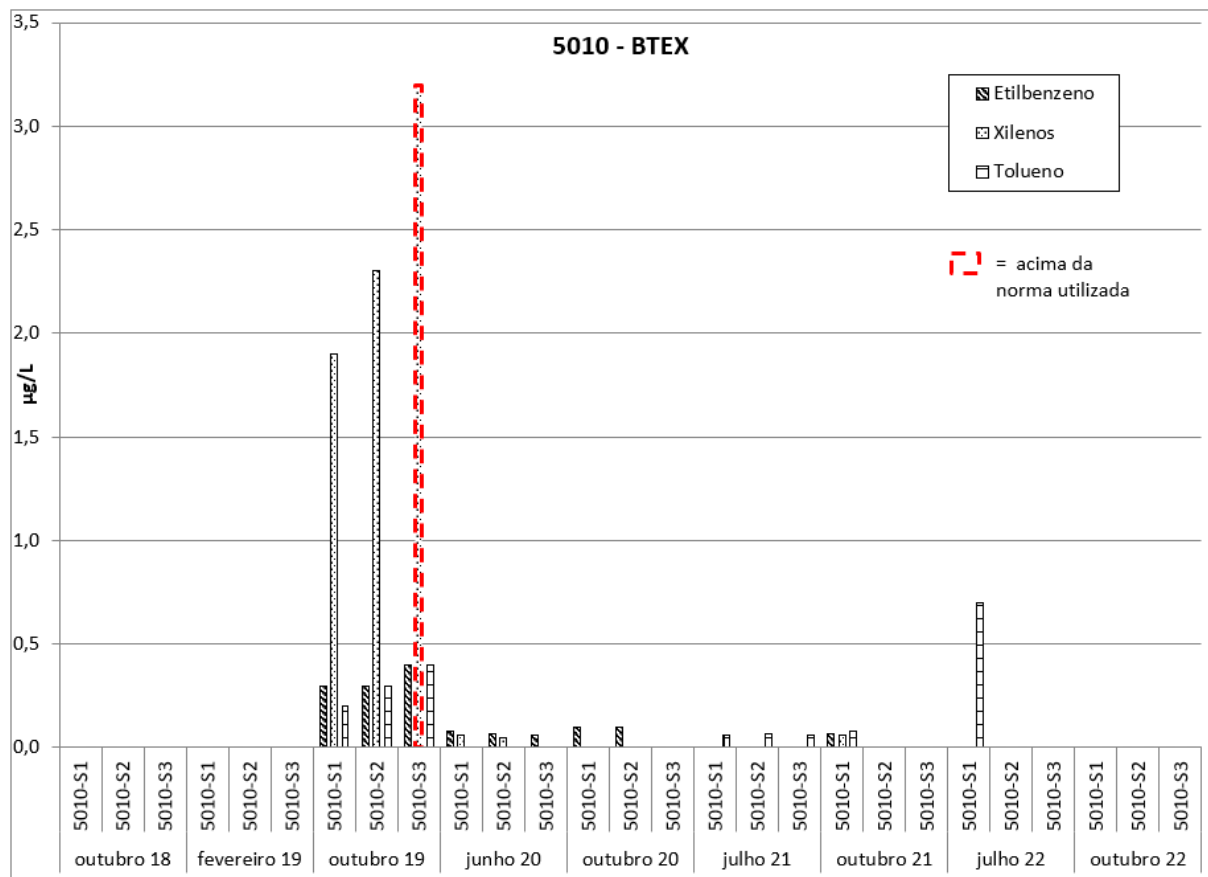
Figura 4.33 – Concentrações em BTEX nas águas subterrâneas do Site 5010

A Figura 4.33 apresenta os resultados das concentrações em BTEX ao longo dos últimos anos, com valor acima do Limiar apenas para os xilenos, em outubro de 2019. Em 2022, observou-se a presença de tolueno no piezómetro 5010-S1.

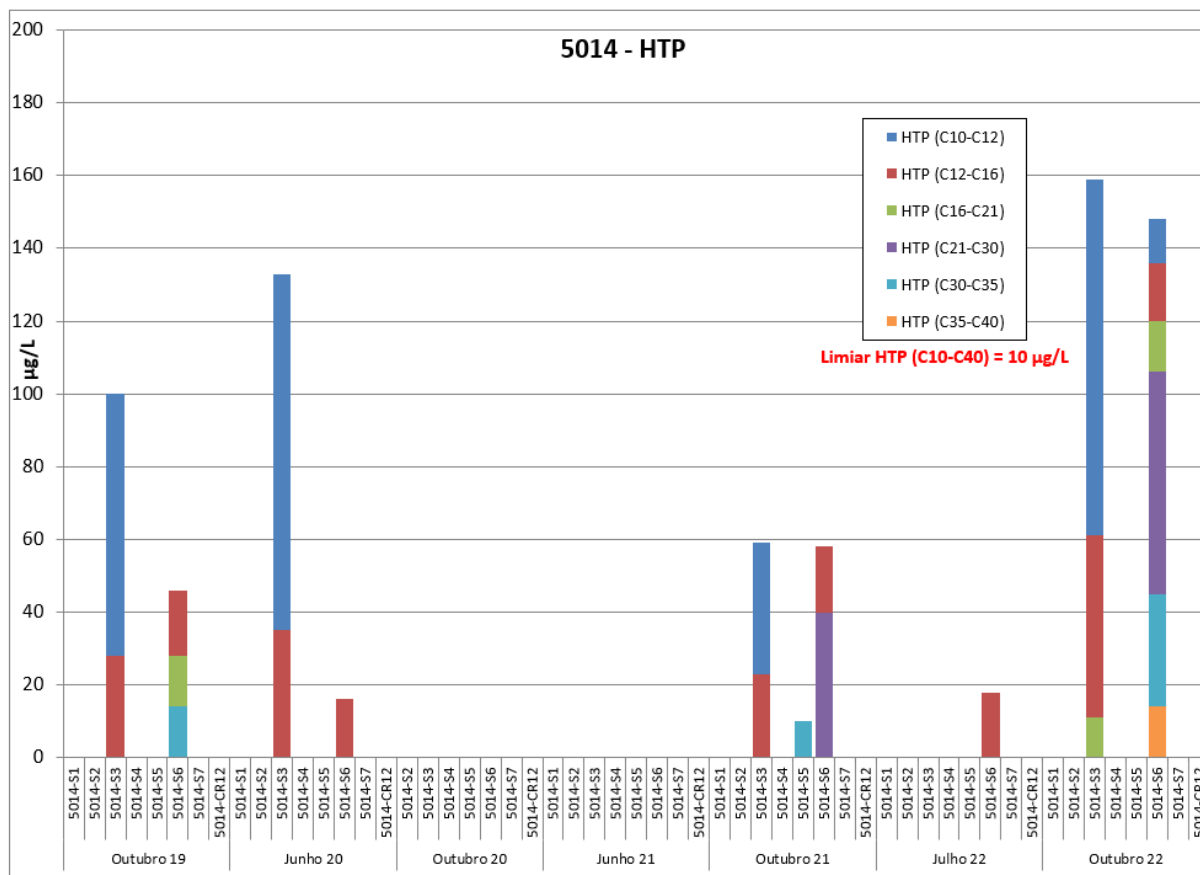
Figura 4.38 – Concentrações em HTP nas águas subterrâneas do Site 5014

A Figura 4.38 apresenta os resultados obtidos para os HTP ao longo dos últimos anos, onde é possível verificar que os piezómetros 5014-S3 e 5014-S6 são os que apresentam maiores concentrações, embora com oscilações assinaláveis entre campanhas. Com o novo limiar de 10 µg/L (cf. Quadro 3.1), todas as concentrações observadas ultrapassam sempre esse valor.

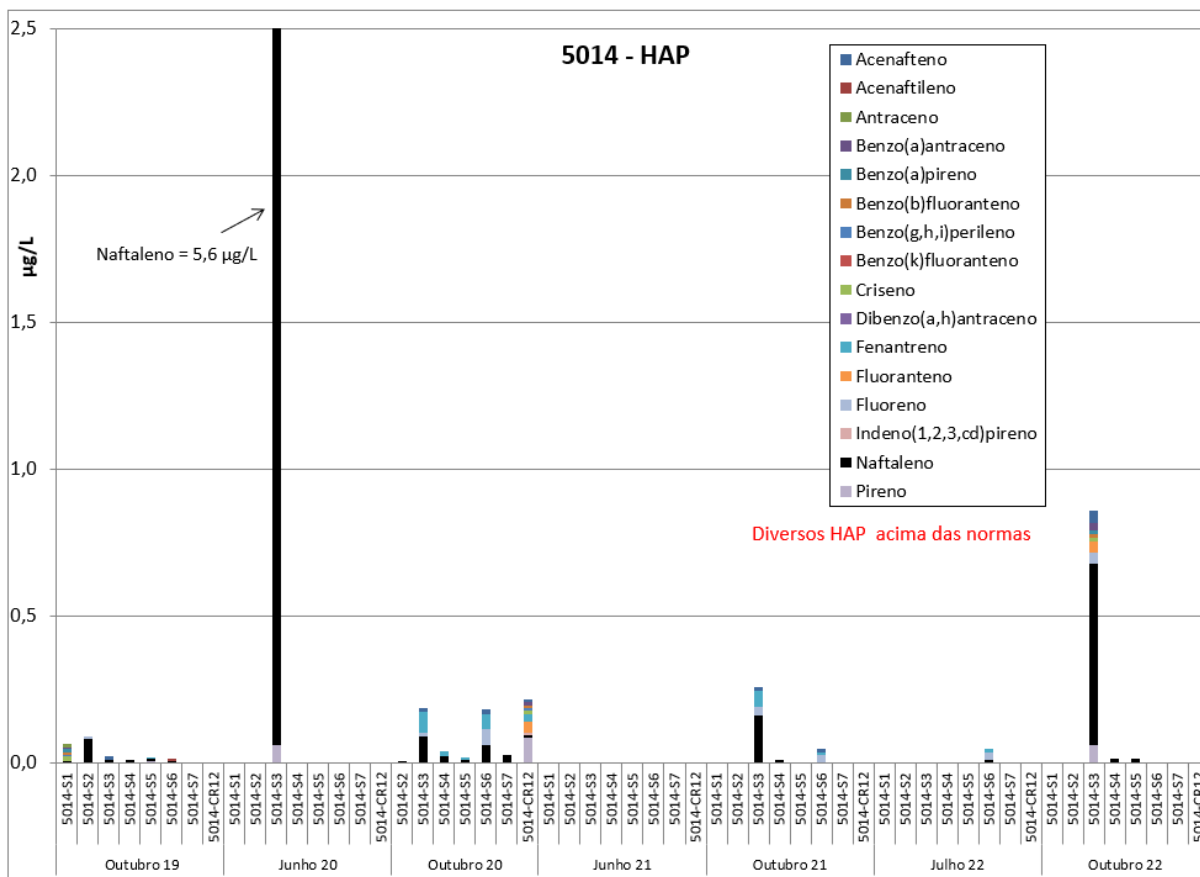
Figura 4.41 – Concentrações em HAP nas águas subterrâneas do Site 5014

Em relação aos HAP há diversos compostos com valores bastante acima dos Limiares (Quadro 4.18) e superiores aos valores de referência utilizados noutros países (Canadá) no caso do benzo(a)pireno. É, novamente, o piezómetro 5014-S3 aquele que apresenta valores mais elevados, o que se crê estar associado à proximidade com o antigo *pipeline*.
