LABORATÓRIO NACIONAL
DE ENGENHARIA CIVIL

**Análise dos resultados da monitorização de águas subterrâneas
realizada em 2023 e pareceres sobre projetos ou estudos
promovidos pela USAFE**

Lisboa • janeiro 2024

RELATÓRIO 33/2024 – DHA/NRE

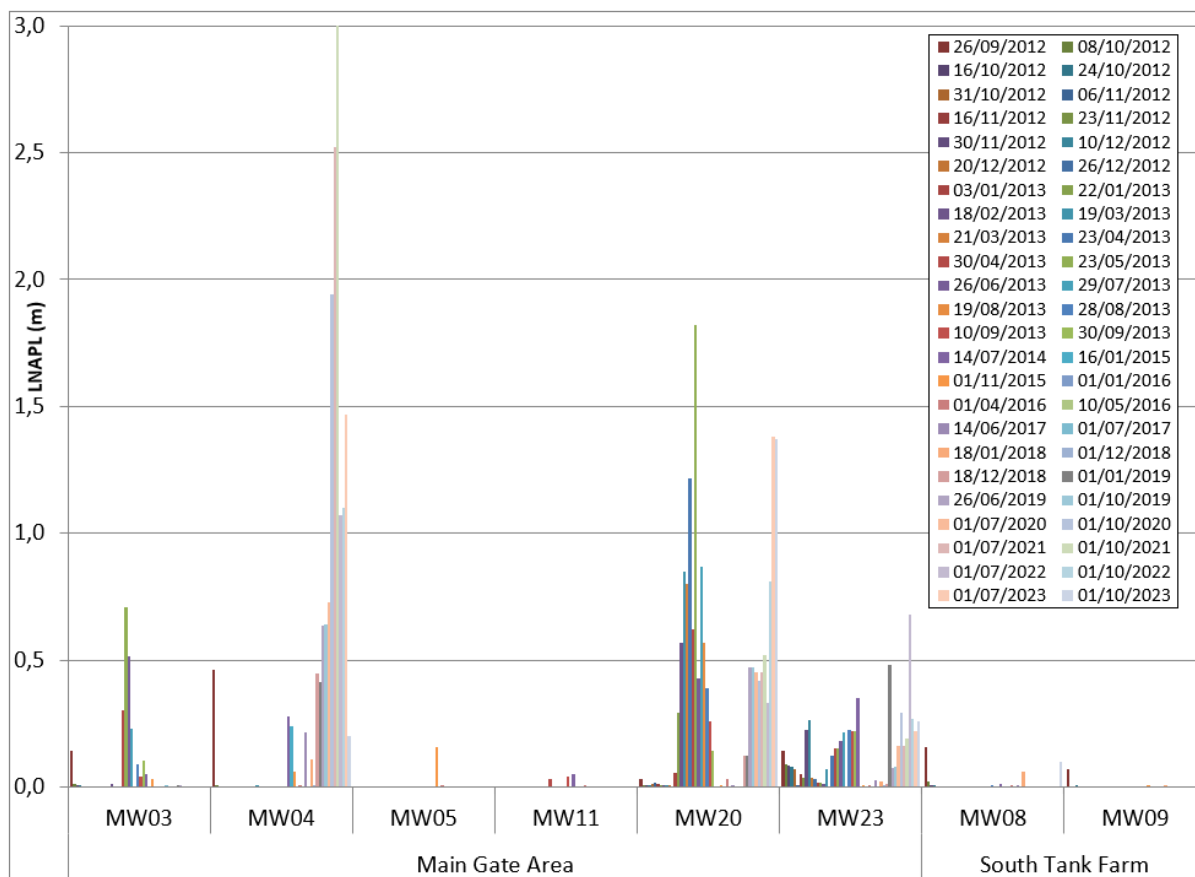
Figura 4.2 – Espessuras de LNAPL em piezómetros dos Sites 3001 e 5001

A Figura 4.2 apresenta as espessuras de LNAPL observadas nos últimos 11 anos.

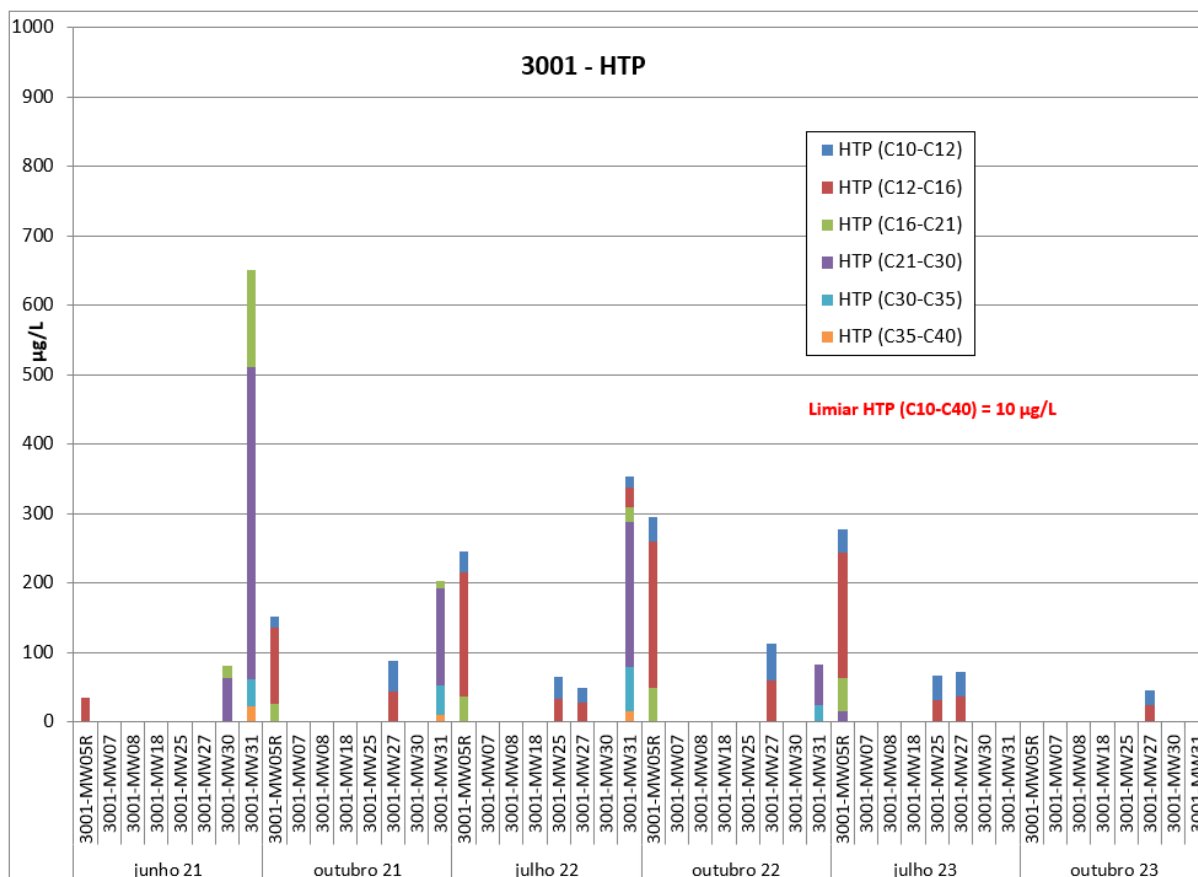
Figura 4.3 – Concentração em HTP nas águas subterrâneas do Site 3001

Os HTP acima do Limiar ocorrem essencialmente nos mesmos piezómetros da formação hidrogeológica superficial do Site 3001 (3001-MW05R, 3001-MW25 e 3001-MW27). Contudo, o furo 3001-MW31 do aquífero basal não apresentou valores acima do l.q., ao contrário do sucedido em campanhas anteriores (cf. Figura 4.3).

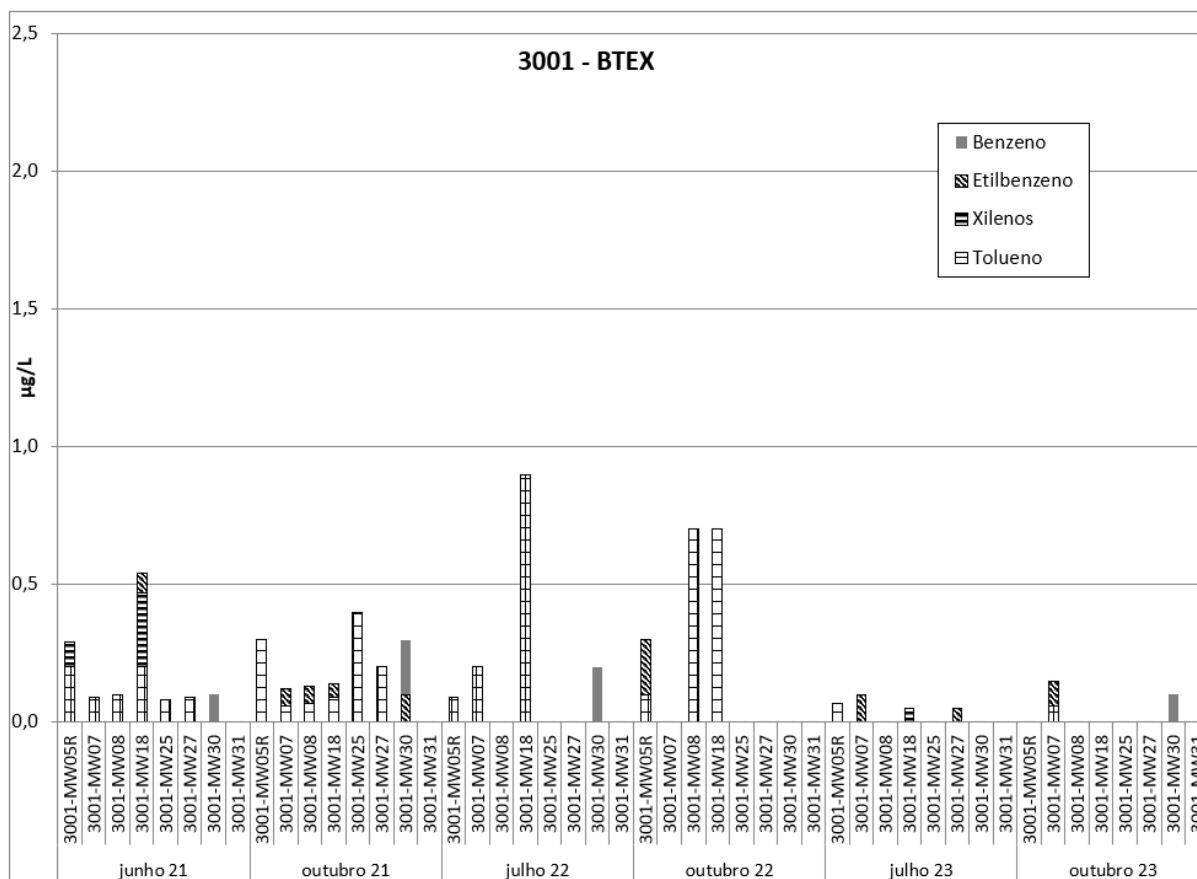
Figura 4.4 – Concentração em BTEX nas águas subterrâneas do Site 3001

As concentrações em BTEX nas águas amostradas mantêm-se inferiores aos valores de referência, tal como verificado em todas as campanhas anteriores (Quadro 4.2, Quadro 4.3 e Figura 4.4). Nos últimos anos observa-se a ausência de BTEX em diversos piezómetros.

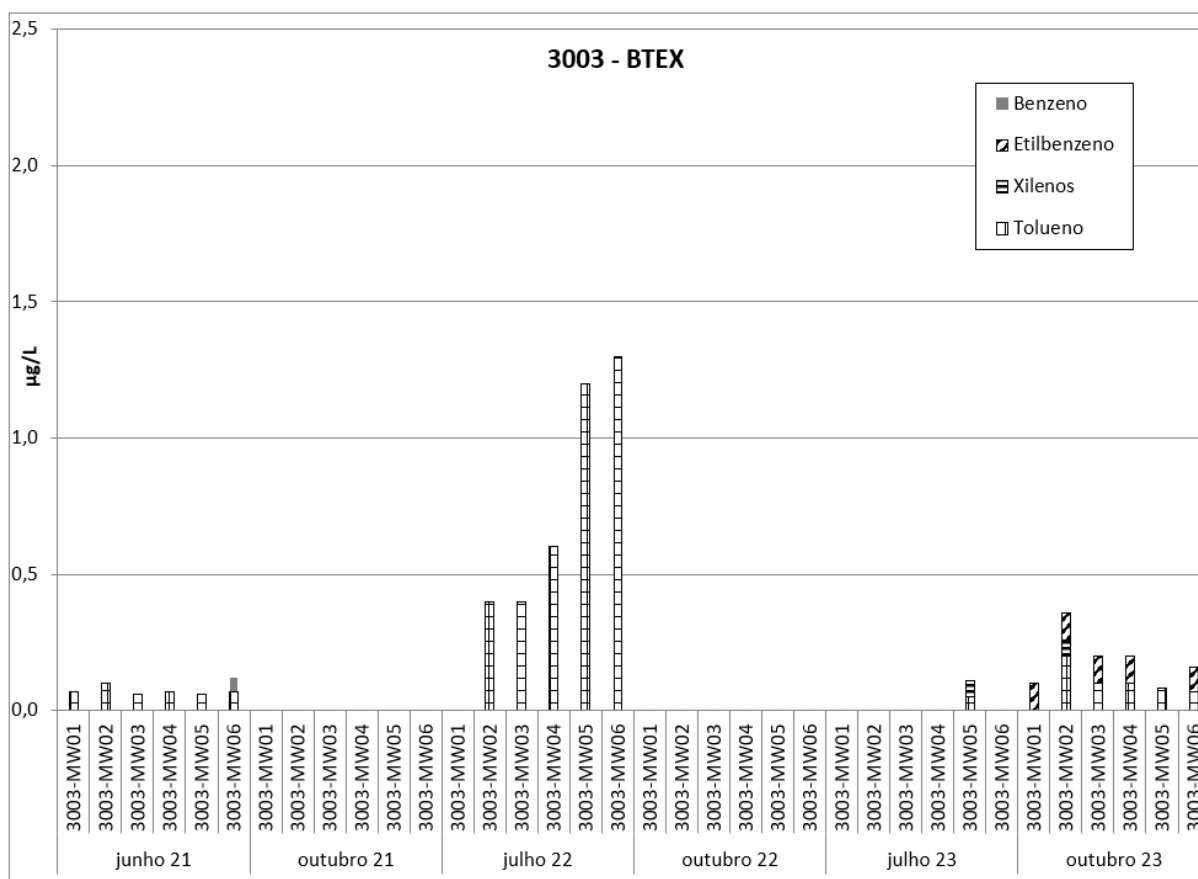
Figura 4.10 – Concentração em BTEX nos piezómetros do Site 3003

Quanto à presença de BTEX têm sido registadas apreciáveis oscilações entre campanhas (cf. Quadro 4.5 e Figura 4.10). Não obstante, apenas em outubro de 2019 se verificaram concentrações em xilenos acima do Limiar (2,4 µg/L) para os piezómetros 3003-MW01 e 3003-MW03. Embora nos últimos anos pareça estar a haver processos de biodegradação destes compostos, ainda se observam subidas (julho 2022 e outubro de 2023). Na secção 4.2.1 refere-se a presença de xilenos nos solos das sondagens realizadas no traçado das tubagens de ligação no DISCO study.

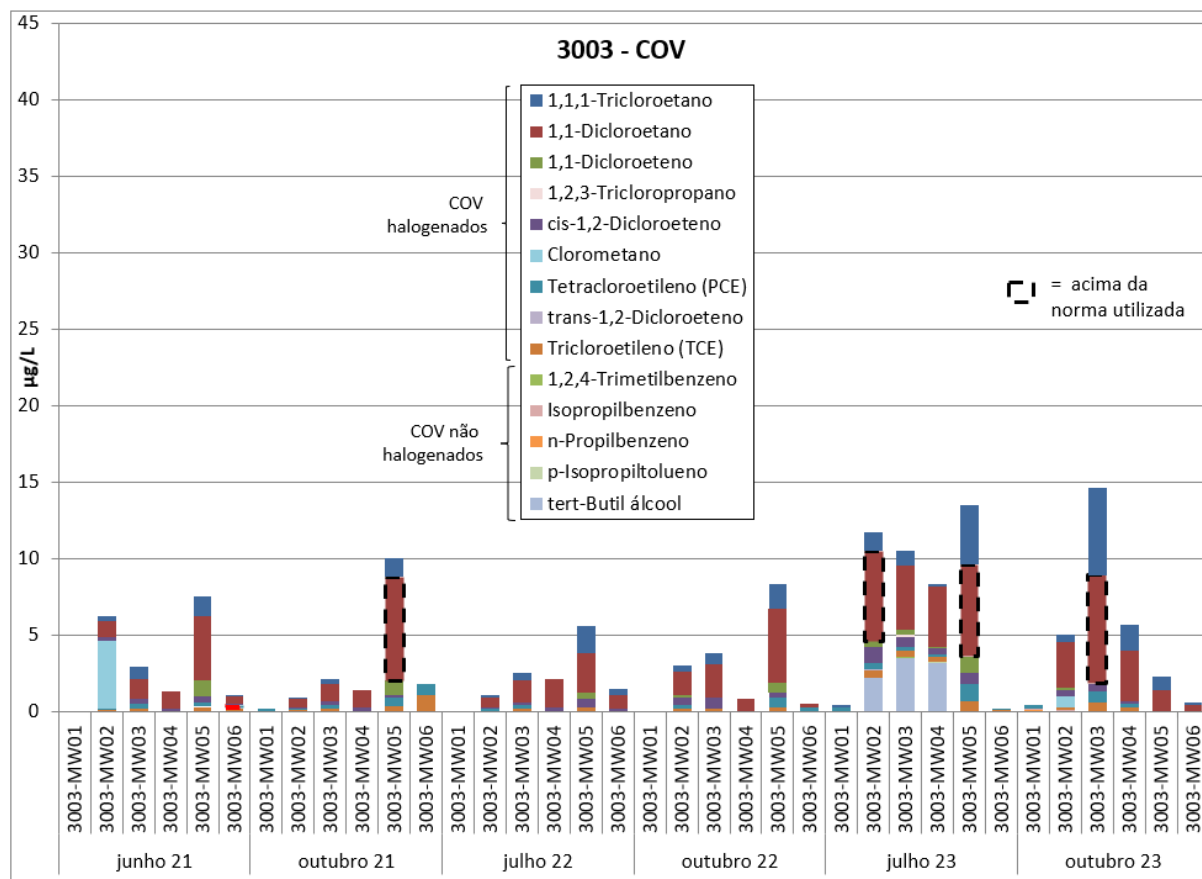
Figura 4.11 – Concentração em COV nos piezômetros do Site 3003

Em 2023 voltou a verificar-se a presença de um COV com valores superiores aos de referência, o 1,1-dicloroetano, com concentrações mais elevadas nos piezómetros 3003-MW02, 3003-MW03 e 3003-MW05 (Figura 4.11 e Quadro 4.5).

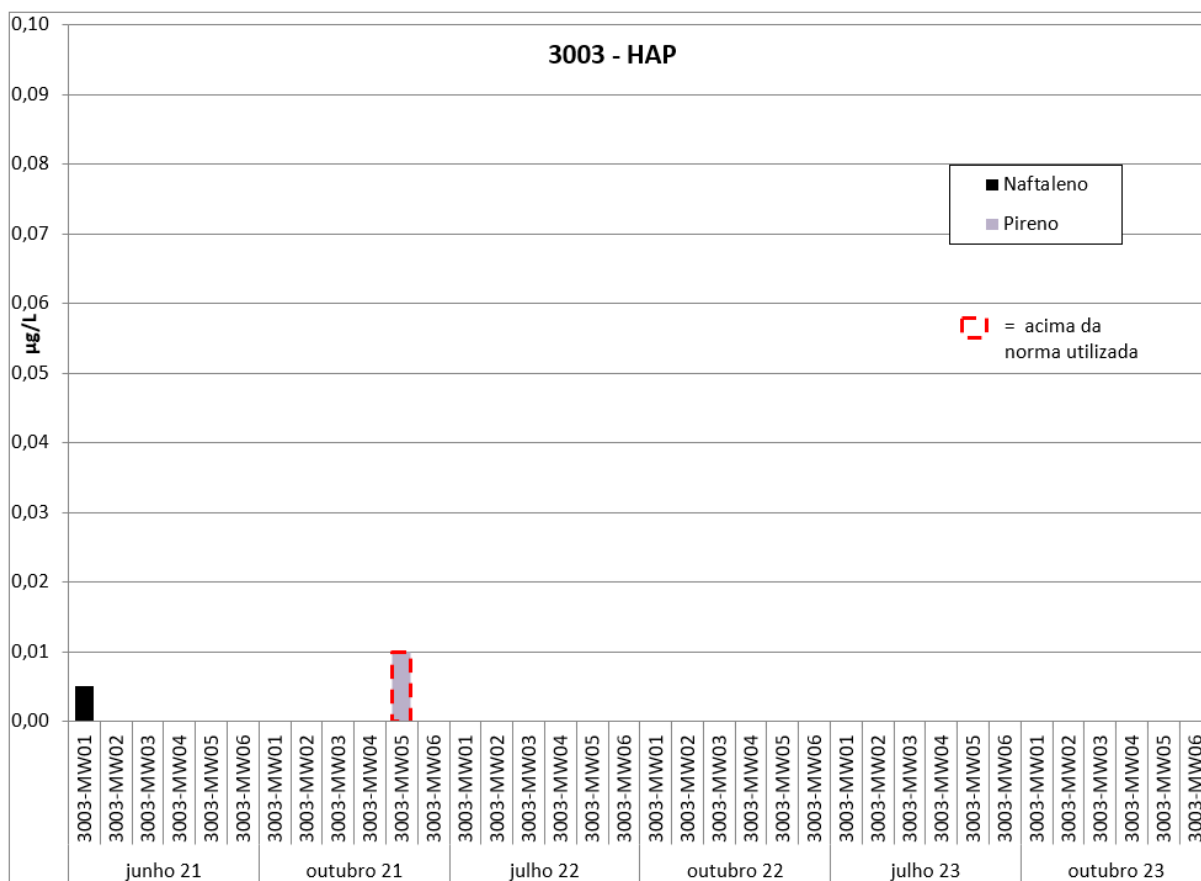
Figura 4.12 – Concentração em HAP nos piezómetros do Site 3003

Os trabalhos de remoção dos solos concluídos em 2023 terão causado alterações à dinâmica de infiltração no local (que foi maior devido à remoção do asfalto), tendo havido a circulação de veículos na área já sem asfalto. Estes factos podem ser responsáveis por algum aumento de hidrocarbonetos, estando a ser monitorizada a evolução da situação para se perceber o impacte desta obra (que se espera positivo a curto prazo).

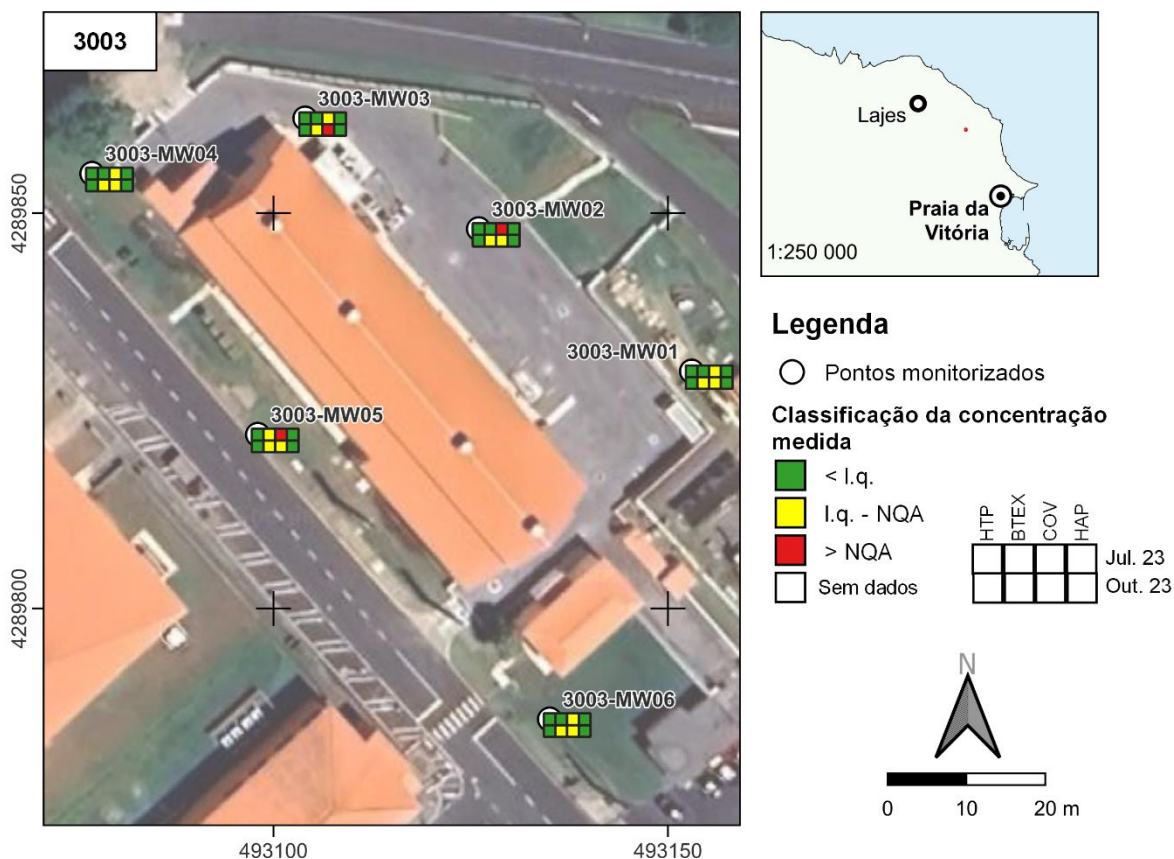
Figura 4.13 – Síntese dos resultados das análises químicas das águas subterrâneas do Site 3003 em 2023

O aumento em BTEX e em COV poderá dever-se ao facto de alguns contaminantes presentes nos solos poderem ter sido lixiviados, pela ausência temporária do asfalto removido, contribuindo para um aumento pontual da contaminação. As obras recentemente terminadas e o asfalto reposto deverão contribuir para resolver o problema de contaminação, admitindo que os contaminantes remanescentes se encontram em concentrações pouco superiores aos Limiares e poderão ser biodegradados. Recomenda-se que seja mantido o programa de monitorização bianual das águas subterrâneas, durante dois anos após a conclusão das obras (primeiro semestre de 2025), de forma a confirmar a melhoria da qualidade das águas subterrâneas deste local.

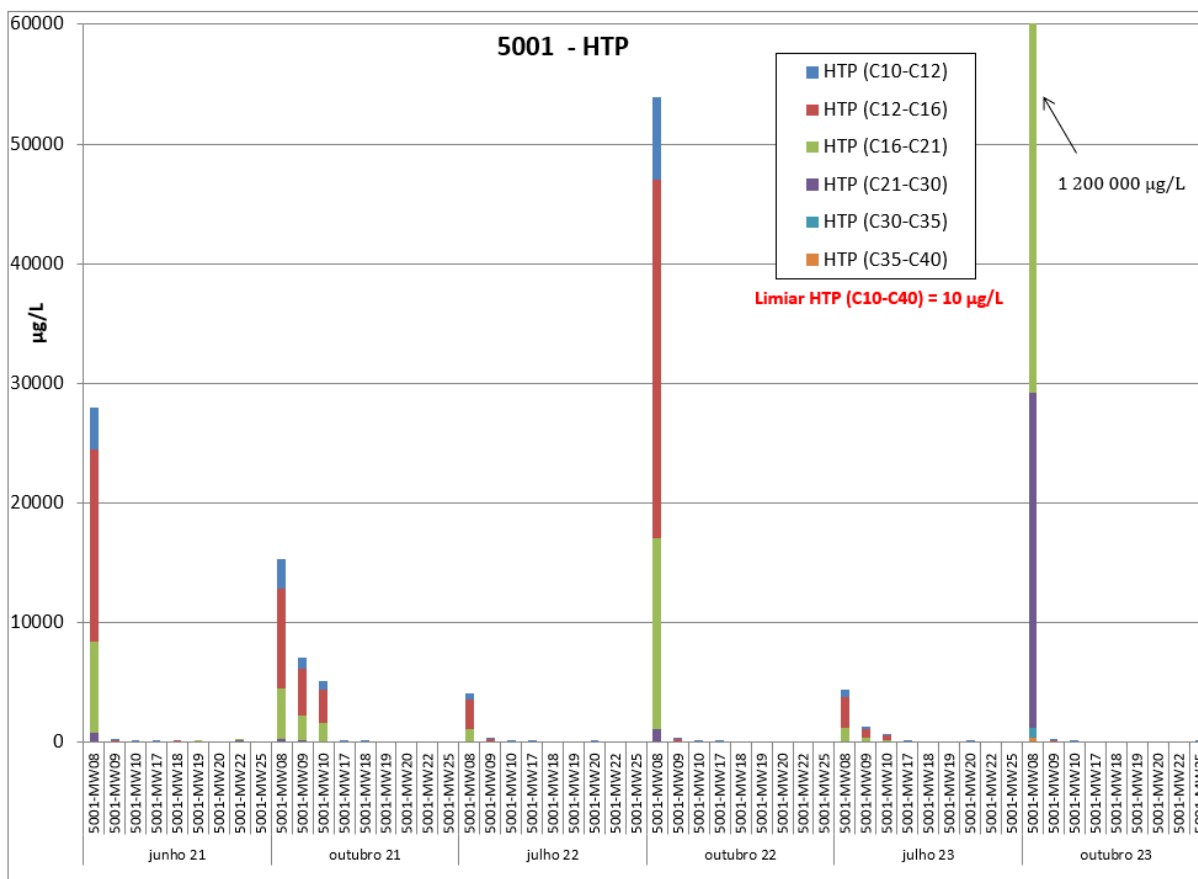
Figura 4.16 – Concentração em HTP nas águas subterrâneas do Site 5001

Os resultados de 2023 mostram concentrações em HTP nas águas subterrâneas amostradas com valores extremamente elevados, sendo o piezómetro 5001-MW08 aquele onde se registam maiores concentrações, atendendo ao Limiar (10 µg/L) ou qualquer outra norma internacional (Figura 4.16). Os valores mais altos registam-se nos piezómetros 5001-MW08, 5001-MW09, 5001-MW10 e 5001-MW17.

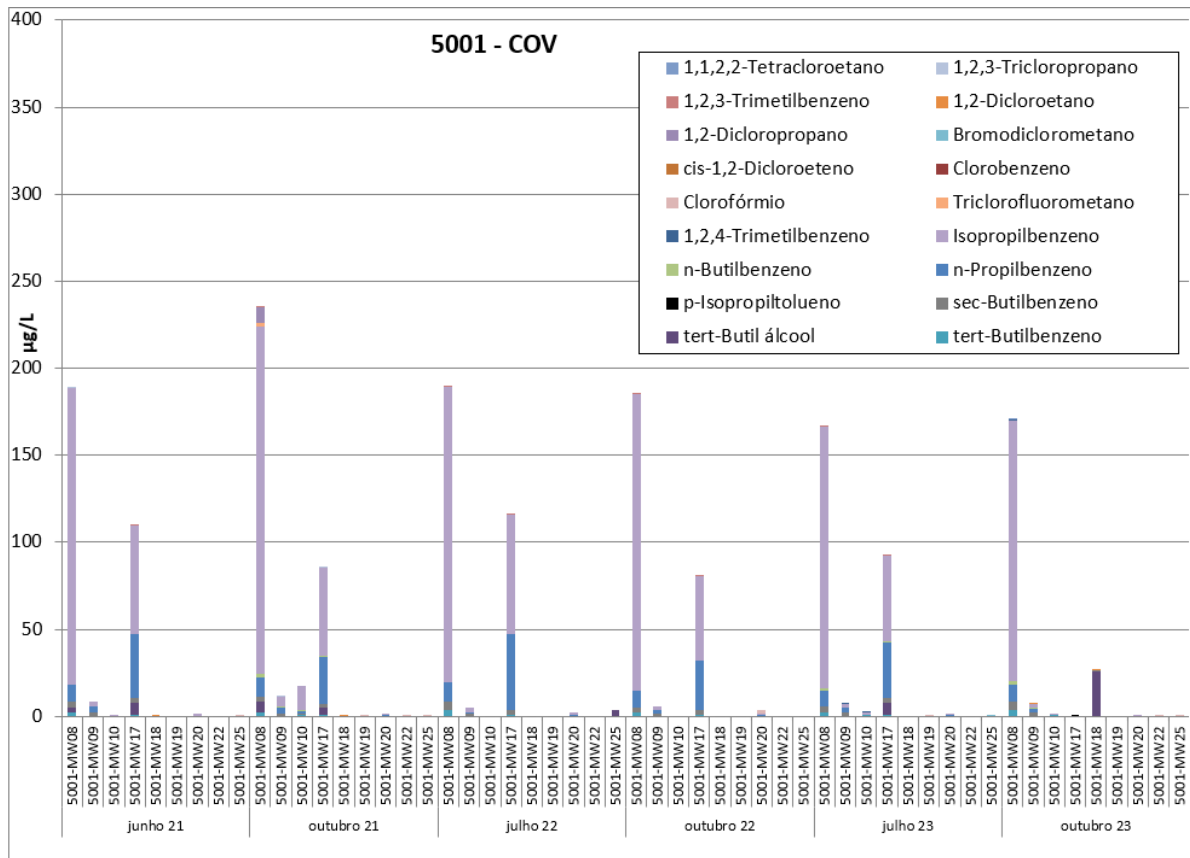
Figura 4.18 – Concentração em COV nas águas subterrâneas do Site 5001

Quanto às concentrações em COV, houve diversos compostos com concentrações acima dos limites de quantificação essencialmente nos piezómetros 5001-MW08, 5001-MW17 e 5001-MW18 (inédito), para isopropilbenzeno e n-propilbenzeno, compostos não-halogenados (muitos deles utilizados como aditivos de combustível). A generalidade dos COV não-halogenados não tem normas definidas (cf. Quadro 3.1), pelo que não se verificam situações em que os valores de referência sejam ultrapassados.

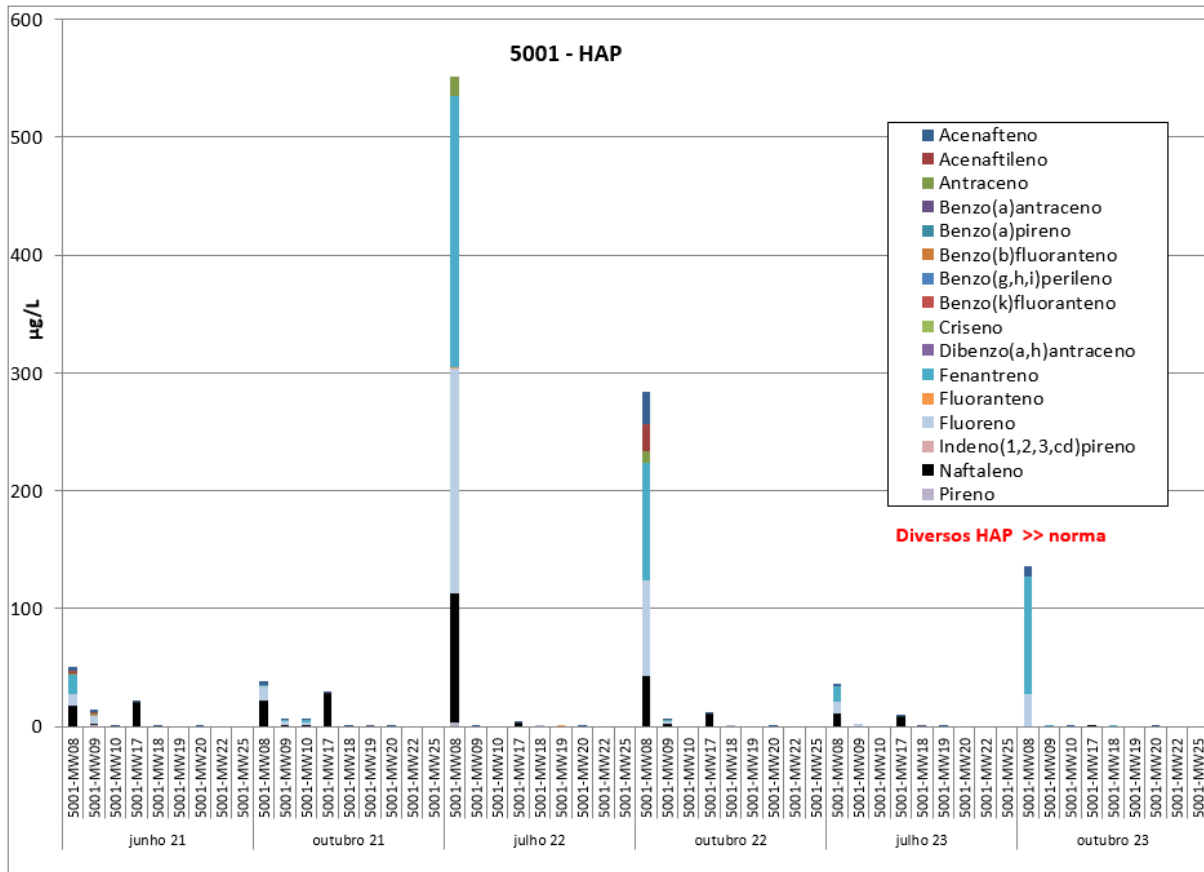
Figura 4.19 – Concentração em HAP nas águas subterrâneas do Site 5001

Os HAP apresentam concentrações acima dos Limiares nas águas subterrâneas amostradas em diversos pontos e para diferentes parâmetros (Quadro 4.7). Os valores mais elevados verificam-se em especial para os mesmos piezómetros identificados para os outros grupos de hidrocarbonetos (e.g. 5001-MW08 e 5001-MW17).

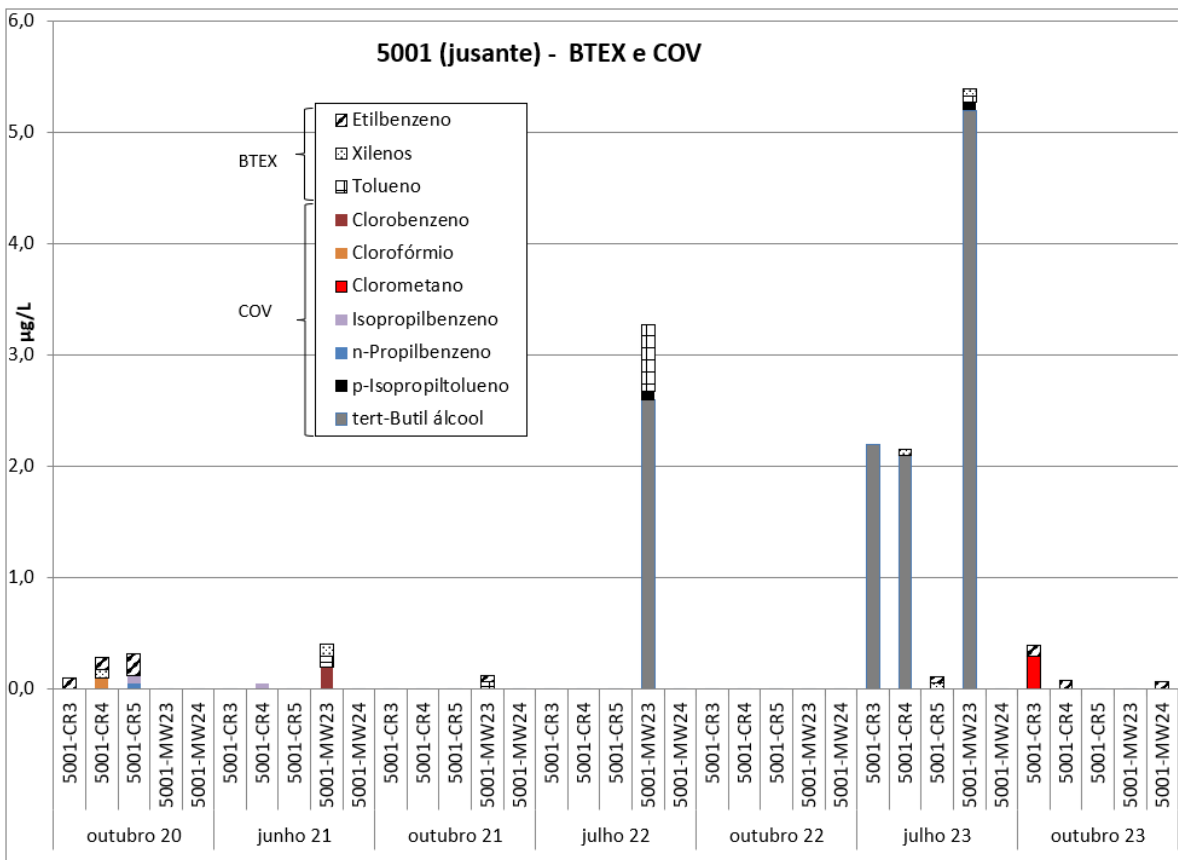
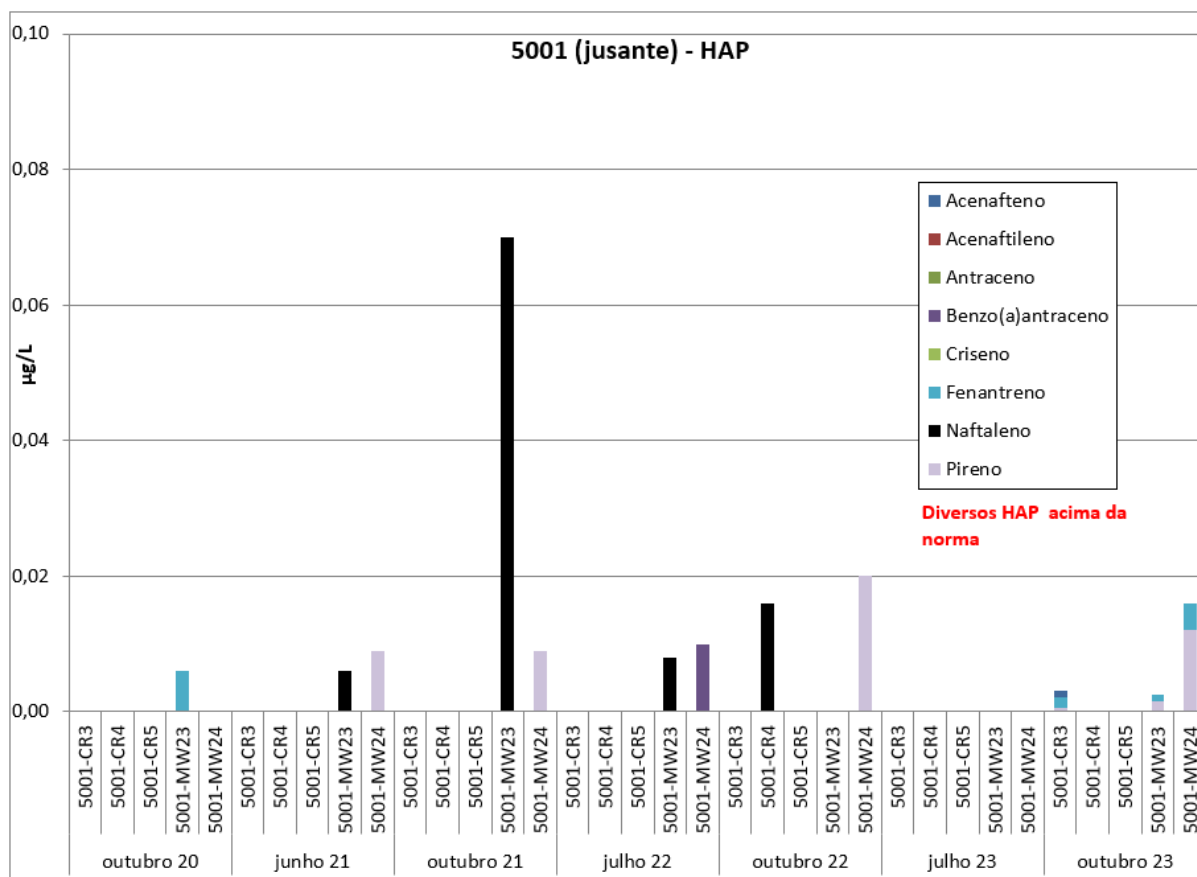
Contudo, surgiram concentrações acima dos l.q. em diversos BTEX, COV e HAP (Figura 4.21, Figura 4.22) que não eram habituais nestes locais, embora com valores muito inferiores aos valores de referência (cf. Quadro 3.1).

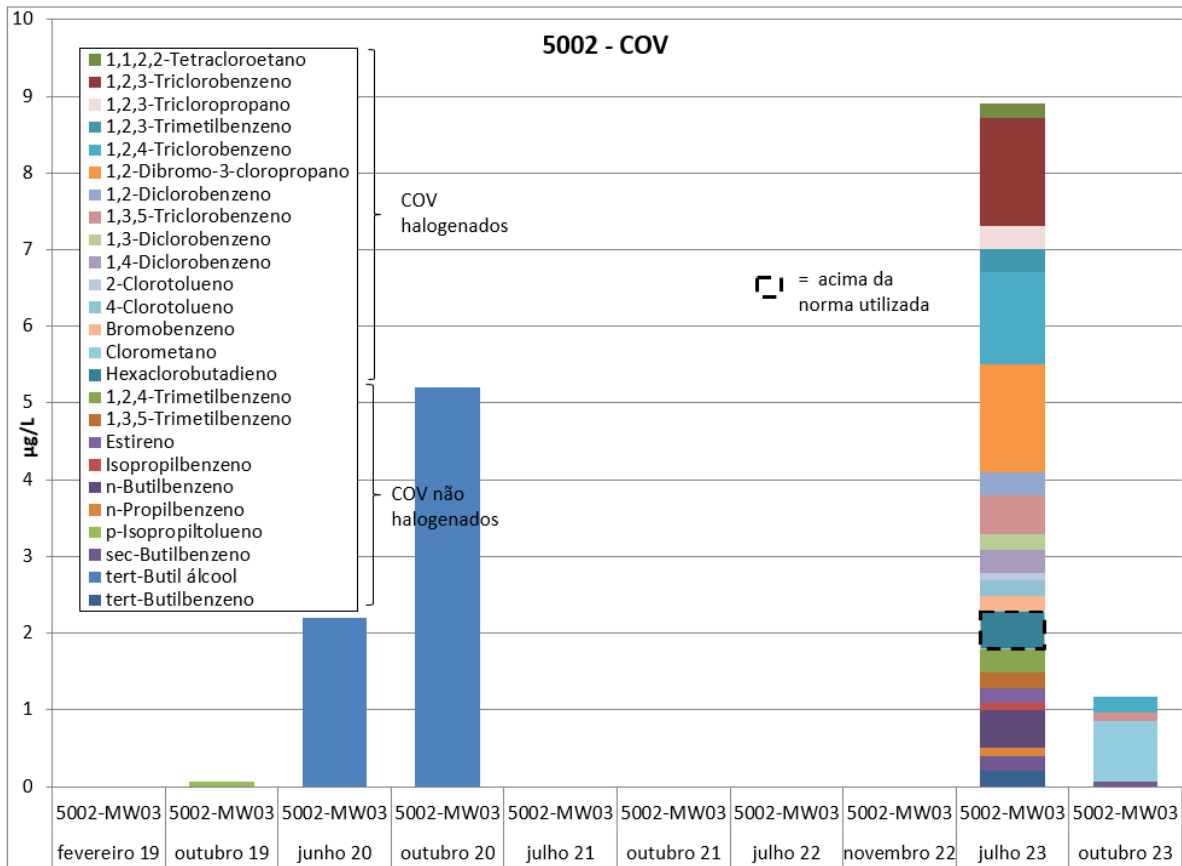
Figura 4.26 – Concentração em COV nos piezômetros do Site 5002

Em 2023, contrariando o sucedido nos dois anos anteriores, voltou a registar-se a presença de dois grupos de hidrocarbonetos, os BTEX e os COV, em concentrações acima dos limites de quantificação nas águas subterrâneas do único piezómetro analisado e em ambas as campanhas. Os BTEX (etilbenzeno, xilenos e tolueno) apresentam concentrações abaixo dos valores de referência (Quadro 4.11 e Figura 4.25). O hexaclorobutadieno (um COV com função de solvente) foi o único composto com valor ligeiramente acima do valor de referência (Quadro 4.11 e Figura 4.26).

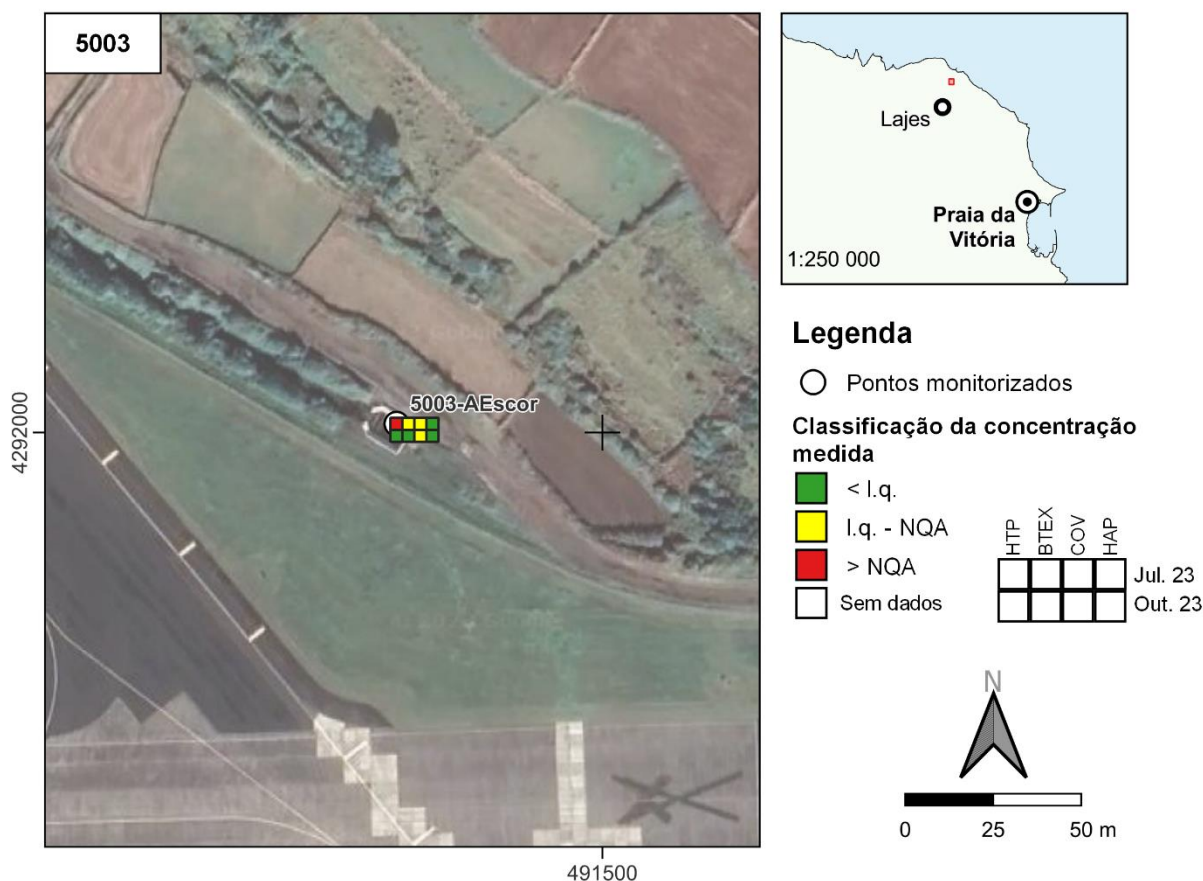
Figura 4.30 – Síntese dos resultados das análises químicas das águas de drenagem da pista no Site 5003 em 2023

O parâmetro que excedeu o Limiar estabelecido pela APA para águas subterrâneas (aqui utilizados apenas como referência) foi o HTP, na campanha de julho. No entanto, os valores encontrados para estas concentrações são muito inferiores aos valores de referência utilizados noutros países (Canadá e Holanda, também para águas subterrâneas).

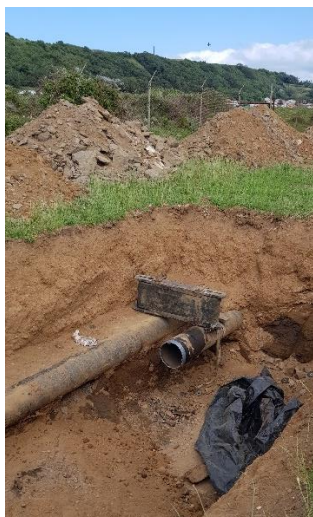
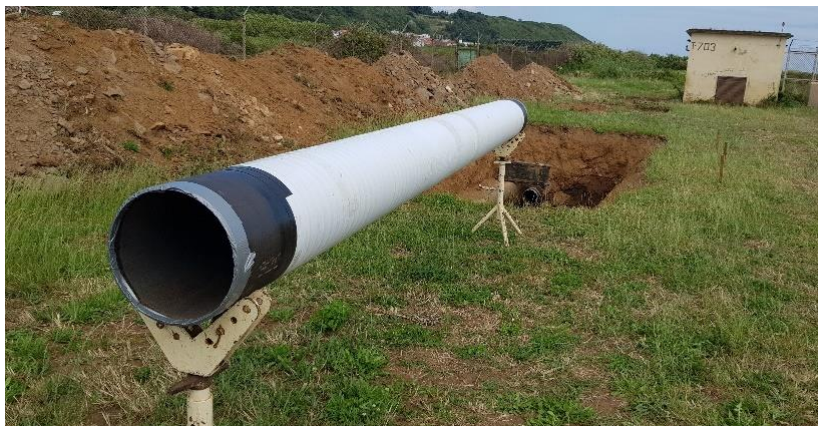
Figura 4.40 – Pormenor da substituição de tubagem do pipeline das Lajes

Em 2023 foram realizadas obras de manutenção no *pipeline das Lajes* (da TTU para área de hidrantes, T-857), entre a *South Tank Farm* (STF) e a Base das Lajes, numa extensão que passa pelos Sites 5001, 5013 e 5014 (cf. documentos *Notification Regarding Fuel Pipeline Maintenance e Pipeline Plan Drawings, sem proposta à CT*). Esta intervenção surgiu na sequência de um estudo da USAFE que identificou alguns troços cuja integridade estaria comprometida, podendo ocorrer uma rotura com conseqüente derrame de combustível. Os trabalhos realizados incluíram a substituição de diversos troços nos locais onde foram identificadas espessuras de parede que pudessem comprometer o bom funcionamento do pipeline. A Figura 4.40 mostra um dos locais de substituição do pipeline a escassas centenas de metros para NW do piezómetro 5014-S3.

No decurso das obras foi oralmente transmitido ter havido uma fuga de combustível, mas até à data desconhece-se o local e o volume associados a esse incidente.

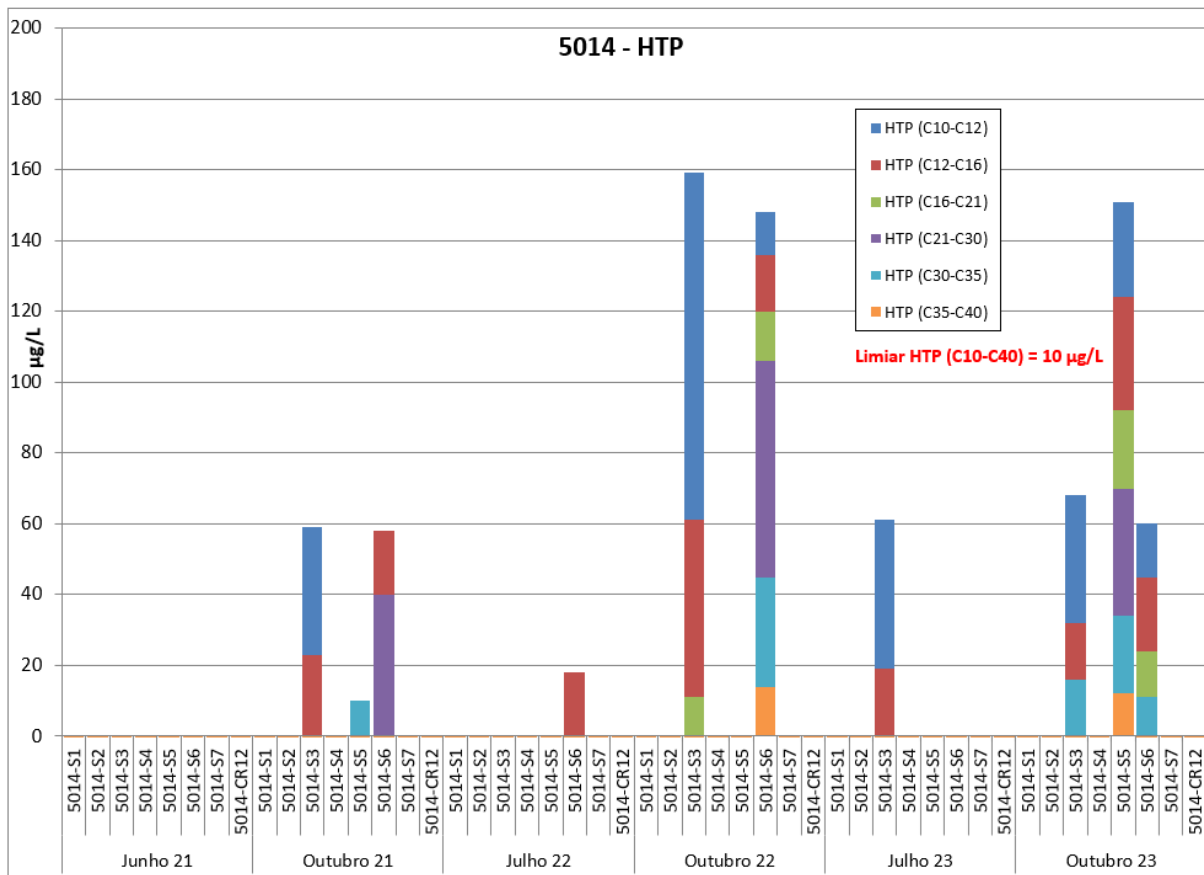
Figura 4.41 – Concentrações em HTP nas águas subterrâneas do Site 5014

A Figura 4.41 apresenta os resultados obtidos para os HTP ao longo dos últimos anos, onde é possível verificar que os piezómetros 5014-S3 e 5014-S6 (mais próximos dos traçados dos *pipelines*) são os que habitualmente apresentam maiores concentrações, embora em outubro de 2023 também se tenha verificado a presença de HTP no 5014-S5. Desconhece-se se tal se poderá dever à fuga oralmente reportada. Todas as concentrações observadas ultrapassam o Limiar, atendendo que o seu valor é igual ao do limite de quantificação.

A obra de reparação do pipeline em funcionamento e o projeto previsto para a inertização do *pipeline* desativado serão certamente relevantes para melhorar a situação, designadamente para conter a fuga de combustível que aparenta estar a ocorrer junto ao piezómetro 5014-S3 (Leitão, Mota e Antunes, 2019). A presença de solos contaminados neste Site (provenientes do Site 5001, cf. secção 4.9.1) e as condições topográficas existentes tornam esta área uma zona de recarga preferencial, capaz de promover a lixiviação dos contaminantes para horizontes mais profundos.

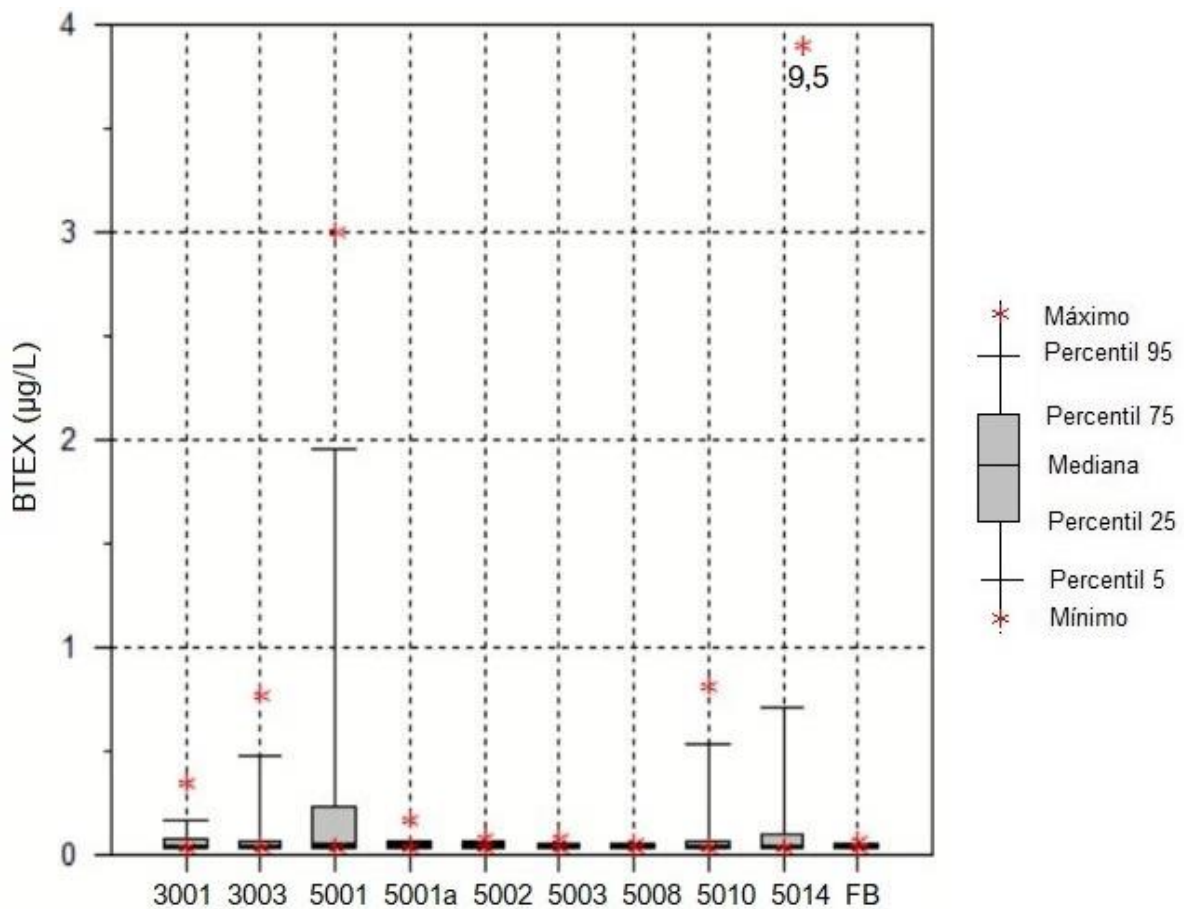
Figura 6.2 – Diagrama de box-plot das concentrações em benzeno, tolueno, etilbenzeno e xilenos nos locais analisados (incluindo a jusante do Site 5001, 5001a, e furos do basal, FB) entre 2018 e 2023

Os dois Sites que apresentam maiores concentrações em BTEX são os Sites 5001 e 5014 (cf. Figura 6.2 e Quadro 6.1), com valores não só acima dos Limiares como ultrapassando também os limites estabelecidos em mais do que um valor de referência (cf. Quadro 3.1). Embora tenha havido no passado outros Sites onde as concentrações em BTEX excederam os Limiares (e.g., 3003 e 5010), nos últimos anos tem-se verificado menores concentrações nas águas, com valores abaixo dos Limiares e, por vezes, abaixo dos próprios limites de quantificação, em resultado da degradação natural destes compostos. Os BTEX são compostos encontrados na gasolina e derivados de petróleo.
