CARACTERIZAÇÃO E DIAGNÓSTICO DE ESTRUTURAS DE MADEIRA DO PALÁCIO NACIONAL DA AJUDA

Descreve-se um estudo multidisciplinar conduzido pelo LNEC no Palácio Nacional da Ajuda, tendo em vista avaliar o estado de conservação e segurança de pavimentos de madeira. O presente artigo foca em particular o estudo feito no Toucador e no WC da Rainha, na extremidade poente da Ala sul.

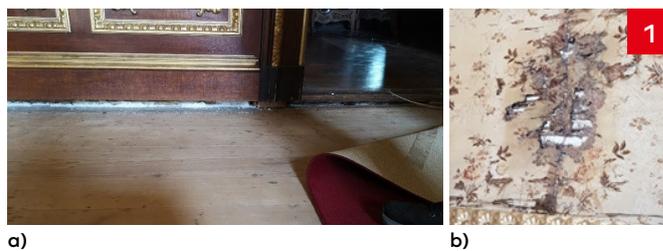
Foi aberta uma janela de inspeção no pavimento do Toucador da Rainha, através de corte pontual do soalho junto à parede interior paralela à fachada, na zona de maior abatimento do pavimento, que atingia cerca de 60 mm (Figura 2a)). Foi também inspecionada a abertura de ventilação da caixa de ar do pavimento, junto da fachada (Figura 2).

1 | Afastamento entre o pavimento e a parede interior no Toucador da Rainha (a) e sinais de infestação na parede interior norte (b)

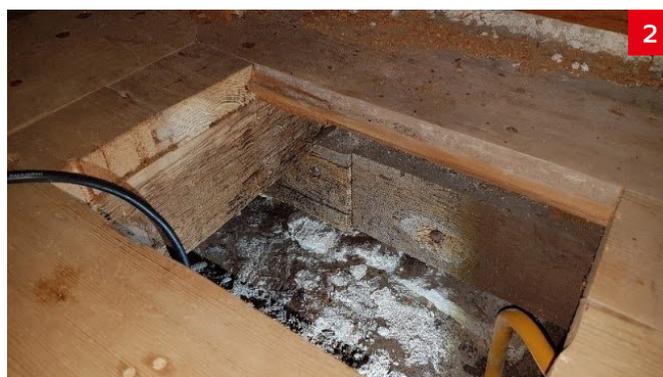
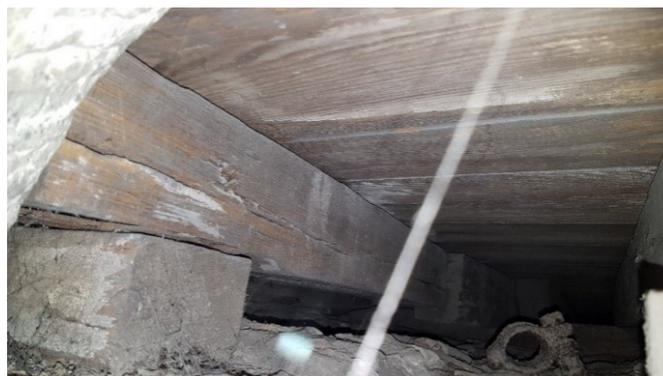
Verificou-se que o soalho, de casquinha, assenta sobre um vigamento composto por duas ordens de vigas, de pinho. Constatou-se também a presença de entulho diverso

2 | Estrutura do pavimento no Toucador da Rainha: a) vista a partir da janela de inspeção e b) vista a partir do orifício de ventilação na fachada

(pedras e pedaços de madeira) sobre o embasamento, sugerindo que o vigamento de primeira ordem terá uma base de apoio irregular. A caixa de ar tem altura variável, que atinge cerca de 50 cm em alguns pontos. Até onde foi possível observar, as entregas das vigas na parede estavam secas e sem degradação significativa por fungos de podridão ou insetos.

O ataque por térmitas verificado na parede do Toucador e no WC da Rainha já se encontrava inativo à data das visitas (Figura 2b)). Em nenhum local se verificou teor de água dos elementos de madeira acima de 14 %, exceto nas caixilharias das janelas a sul, que, no entanto, não exibem sinais de agentes de degradação biológica.

A inspeção da estrutura do pavimento do Toucador da Rainha, feita a partir da janela de inspeção e de um orifício de ventilação sugerem a inexistência de problemas estruturais ou de conservação do vigamento que justifiquem o abatimento do piso sob a parede interior;

Tendo em conta a base de assentamento irregular das vigas inferiores e a evidência de rotação de algumas vigas superiores sobre o respetivo apoio, admite-se que o referido abatimento do pavimento tenha resultado do escorregamento de algumas vigas sobre os apoios;

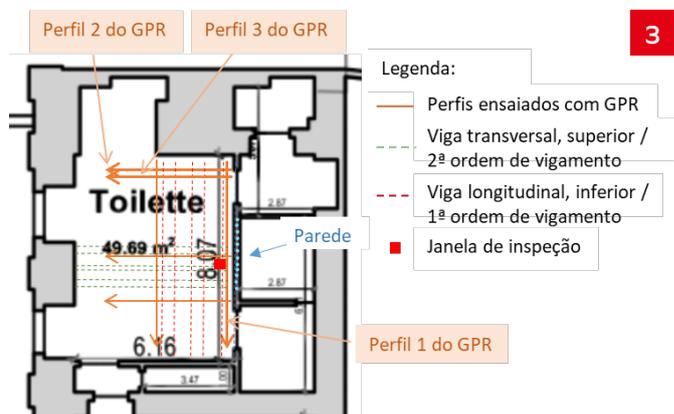
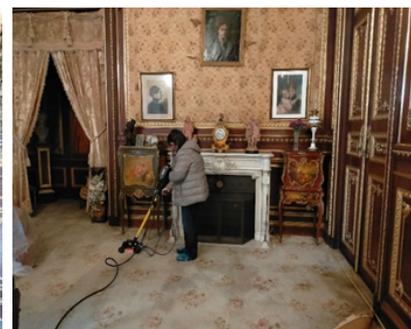
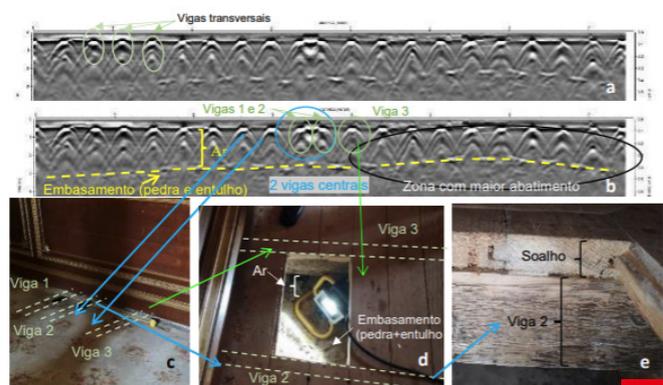
No Toucador foi executado um perfil com GPR paralelamente à parede (Figura 3), que permitiu identificar o posicionamento das vigas transversais de suporte do soalho (perpendiculares à parede em estudo) e escolher o local mais adequado para abertura de uma janela de inspeção (sondagem), sensivelmente a meio da parede. A validação e interpretação dos registos de GPR (radarogramas) foi feita com base na estrutura exposta pela sondagem. Foram igualmente executados perfis perpendicularmente à parede, para identificação da localização das vigas longitudinais, alinhados ora com a posição das vigas transversais, ora entre estas (Figura 4). Nos registos assim obtidos foi medido o tempo de propagação, de ida e volta, da onda eletromagnética através dos vários elementos ensaiados, determinando-se a espessura destes elementos com base na velocidade de propagação da onda em cada material. Nos registos obtidos foi possível identificar a localização das vigas de madeira de

3 | Toucador (Toilette) da Rainha: a) Representação esquemática dos perfis de georadar, orientação das vigas e localização da janela de inspeção; b) Execução de perfil de georadar paralelamente à parede objeto de estudo; c) Execução de perfil de georadar perpendicularmente à parede

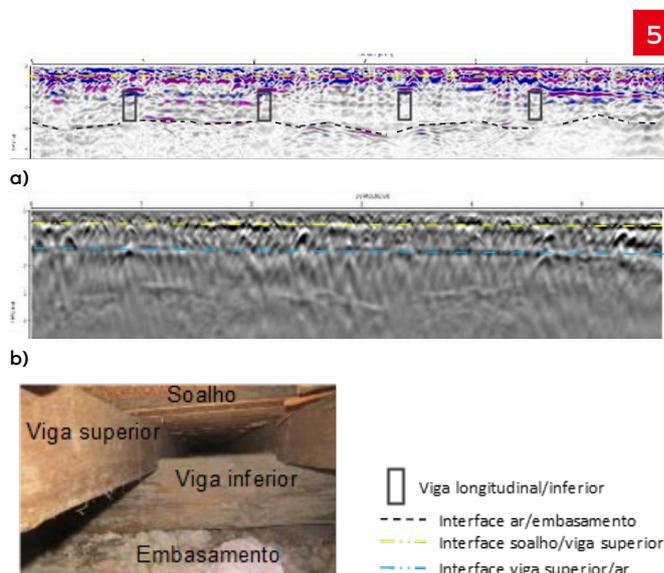
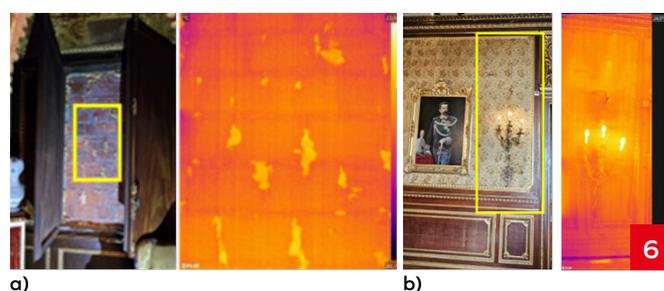
5 | Toucador da Rainha – resultados obtidos no chão, perpendicularmente à parede. a) Radargrama interpretativo obtido no Perfil 2, perpendicular à parede e ao Perfil 1 (ver Figura), com início no ponto 0,30 m do Perfil 1; b) Radargrama com interpretação do Perfil 3, perpendicular à parede e com início no ponto 0,40 m do Perfil 1.
