Artigo REF: 49A008

A IMPORTÂNCIA DA OBSERVAÇÃO NO CONTROLO DE SEGURANÇA. EXEMPLO DA BARRAGEM DO LAPÃO

João Marcelino Mateus da Silva

Laboratório Nacional de Engenharia Civil, Departamento de Geotecnia, Lisboa, Portugal

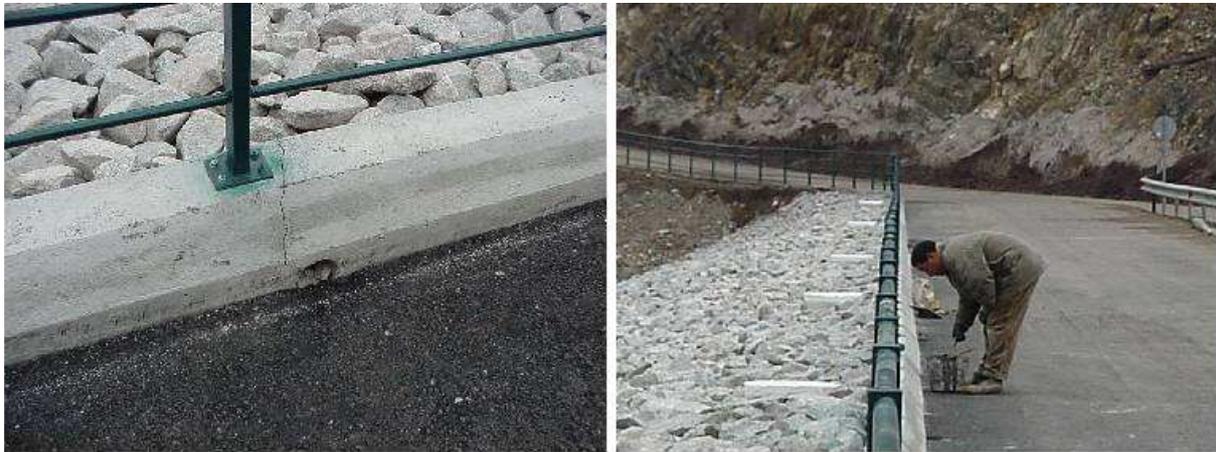
O início do 1º enchimento da barragem do Lapão teve lugar a 13 de Dezembro de 2001, na sequência de uma inspeção realizada nos termos do RSB. Nessa inspeção foi verificado o estado da barragem e foram anotadas as pequenas anomalias que se verificaram. É necessário salientar que, à data, não se detectaram anomalias de monta (facto que permitiu que se iniciasse o enchimento) mas apenas pequenos indícios que poderiam passar despercebidos mas que se veio a verificar serem manifestações precoces do que se detectaria mais tarde. Um primeiro indício detectado foi a verificação visual de um nivelamento deficiente na guarda metálica de montante. Esse fenómeno era mais aparente junto à ME. Outro indício foi uma pequena fissura junto a um tubo de drenagem do coroamento no lancil na margem direita. Relativamente a estes dois indícios nada se poderia inferir, na medida que, quer um quer outro poderiam ser resultado de pequenas imprecisões nos trabalhos de acabamento da barragem (Fig 8).

Fig 8-Pequenas anomalias detectadas durante a inspeção prévia

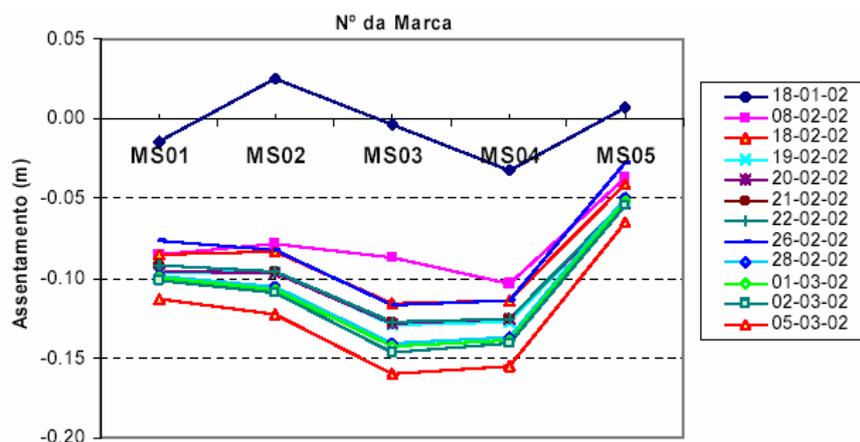
Os deslocamentos que haviam sido detectados atingiam, no coroamento valores da ordem da dezena de centímetros, conforme se pode ver na Fig 10 onde se apresenta também a evolução desta grandeza no período subsequente durante o esvaziamento da albufeira que entretanto foi preconizado.

Fig 10-Assentamentos nas marcas superficiais do coroamento

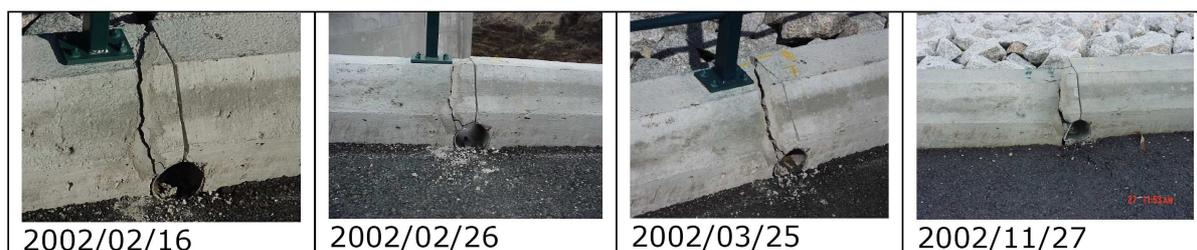
A decisão de promover o abaixamento controlado da albufeira baseou-se quer nos resultados das observações dos equipamentos instalados quer nas manifestações exteriores, detectadas após as diversas inspeções visuais realizadas nos dias subsequentes. De facto, foram detectados diversos indícios de deformações elevadas sendo a variação desses indícios sensível de inspeção para inspeção. Nas figuras seguintes ilustram-se os exemplos mais notáveis da evolução detectada.

Fig 11-Evolução da fendilhação do lancil de montante

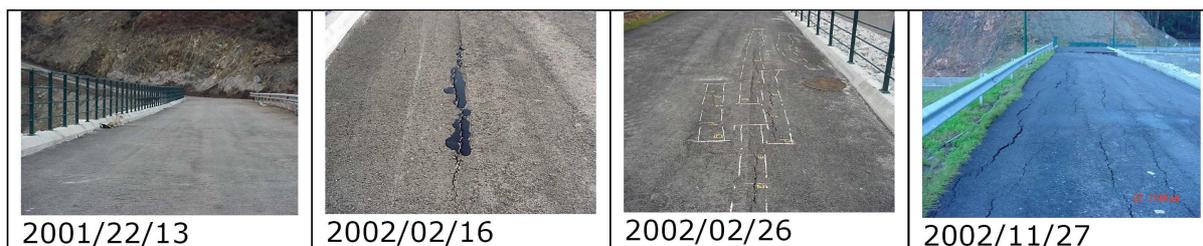
Fig 12-Evolução da fendilhação no pavimento

Dos indícios detectados é de salientar o aumento muito significativo da fendilhação do pavimento betuminoso do coroamento. Além disso, o nivelamento da guarda metálica de montante também evidenciava a ocorrência de elevadas deformações. Em determinada data decidiu-se retirar a referida guarda que se encontrava já muito deformada. O INAG, de acordo com o parecer técnico do LNEC, decidiu promover o abaixamento do nível de água na albufeira uma vez que a barragem estava a exibir um comportamento deficiente não sendo possível assegurar a segurança.

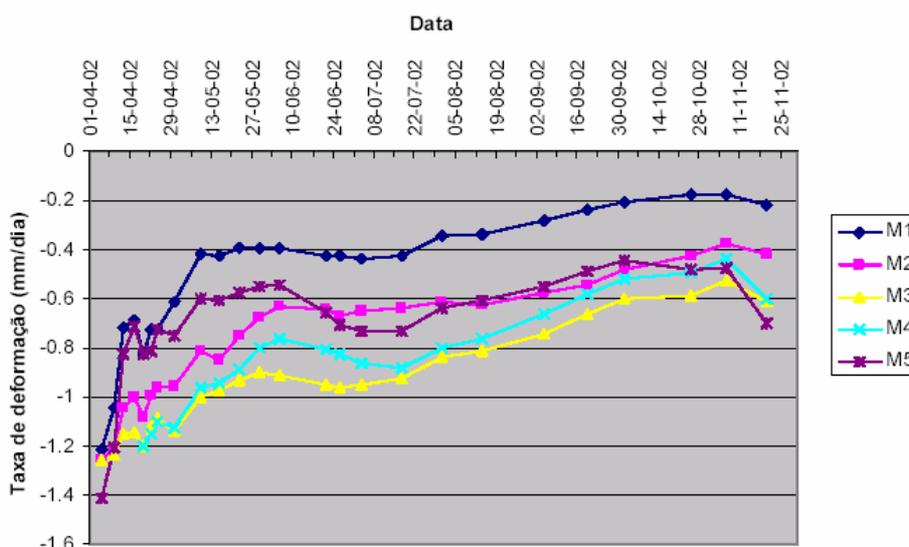
A decisão de não prosseguir com o enchimento da albufeira e, pelo contrário, proceder ao seu esvaziamento revelou-se como sendo a decisão acertada. De facto, não obstante as deformações dos aterros prosseguirem a taxas muito elevadas, os valores dessas taxas foram sempre decrescentes, conforme se pode observar na Fig 13.

Fig 13-Taxas de deformação das marcas instaladas no coroamento

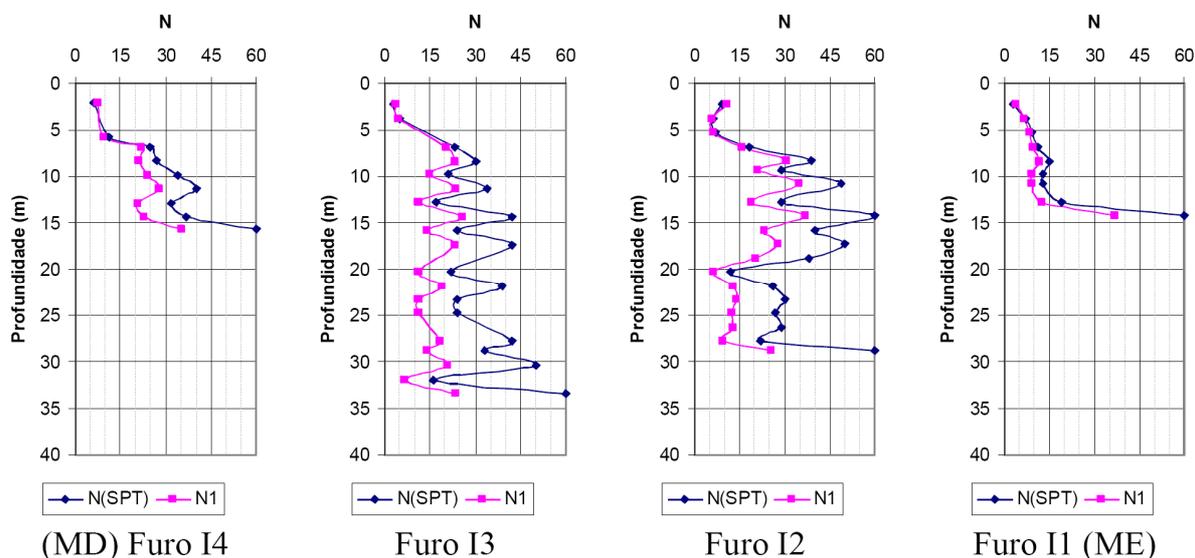
Em Novembro (2002), após a realização dos primeiros ensaios constatou-se que os aterros da barragem se encontravam em condições muito deficientes, em especial nos metros superiores. O coroamento situava-se à cota 220. De acordo com os resultados dos ensaios SPT os últimos 6 metros da barragem apresentavam valores da resistência muito deficientes. Para além disso os resultados dos ensaios eram muito irregulares (Fig 16), havendo alternâncias de zonas com resistência razoável com zonas de resistência muito reduzida.

Fig 16-Resultado dos ensaios SPT

Esta descrição das resistências dos aterros no ensaio SPT, embora estranha, permitia explicar as muito elevadas deformações que se verificavam então, com especial incidência no coroamento. Explicavam, por exemplo a fendilhação que se verificava no pavimento betuminoso. Por outro lado, ao existirem zonas no interior do aterro, mesmo a profundidades consideráveis, até junto à fundação com resistências muito baixas causou grande preocupação pois essas zonas podem não ser competentes, por exemplo, no que respeita ao controlo da percolação pelo aterro da barragem.

Outro aspecto muito importante e que levou à opção de demolir o muro do descarregador, relacionava-se com os resultados dos ensaios SPT e com a cota da soleira do descarregador. Como se disse, embora os resultados dos ensaios SPT fossem globalmente maus, nos primeiros 6 m de aterro, eram muito maus. A cota do coroamento era 220. Ora $220-6=214$ que é precisamente a cota da soleira do descarregador. Assim, a destruição do muro do labirinto, embora não permitisse a descida total da albufeira permitia, pelo menos que os últimos 6 m da barragem que se encontravam em pior estado não fossem sujeitos à acção da água.

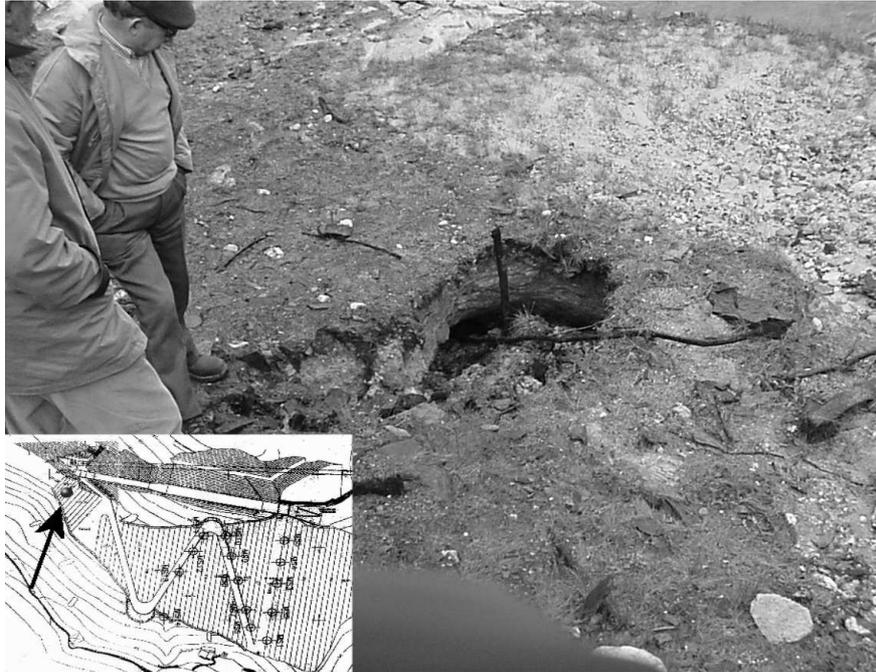
Nesta altura, em Dezembro detectou-se a jusante, junto ao pé de talude uma cavidade de dimensões apreciáveis (Fig 17). Embora o aparecimento desta cavidade suscite, naturalmente, muita preocupação, após uma análise cuidada da mesma, concluiu-se que, em princípio, não teria tido origem no interior da barragem, isto é, não deveria ser causada por um fenómeno de erosão interna. Por outro lado, no interior da cavidade não se detectou a passagem de água, apesar de toda essa zona estar bastante húmida, o que, naturalmente se relacionava com as chuvas que durante esse mês caíram sempre com abundância.

Fig 17-Cavidade detectada no pé de jusante

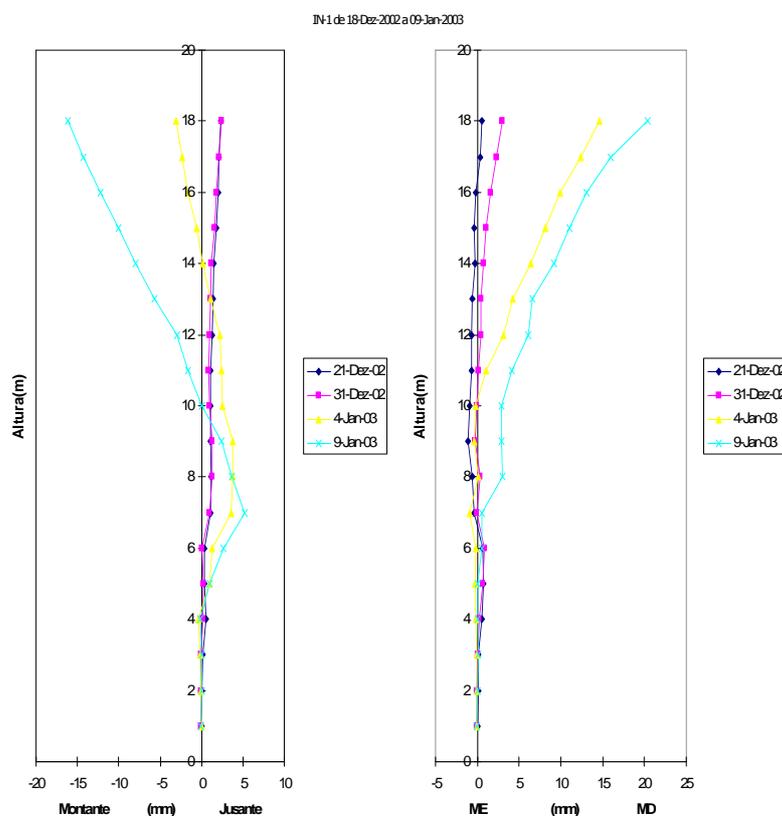
A referida equipa chegou à barragem durante a madrugada do dia 3 e, porque havia parado de chover, foi possível, então verificar que as ressurgências de água eram oriundas, muito provavelmente, da encosta e não da albufeira, como se chegou a temer. Em princípio tratava-se de água proveniente da encosta da ME que não sendo devidamente captada nas caleiras surgia uns metros mais à frente, já no paramento da barragem. Assim, e embora esse cenário muito preocupante não se tivesse confirmado, as observações feitas nessa mesma noite e durante o dia seguinte reafirmavam o mau comportamento da estrutura da barragem. De facto, quer os deslocamentos verticais externos (obtidos por nivelamento) quer os horizontais internos (medidos nos inclinómetros), eram muito elevados e apresentavam variações preocupantes. A título de exemplo apresenta-se na Fig 18 os deslocamentos medidos no inclinómetro II junto à margem esquerda. Em cerca de 15 dias, os deslocamentos registados no encabeçamento do inclinómetro, são de cerca de 15mm para montante e de 20 mm para a MD.

Fig 18-Deslocamentos horizontais internos no inclinómetro II (ME)

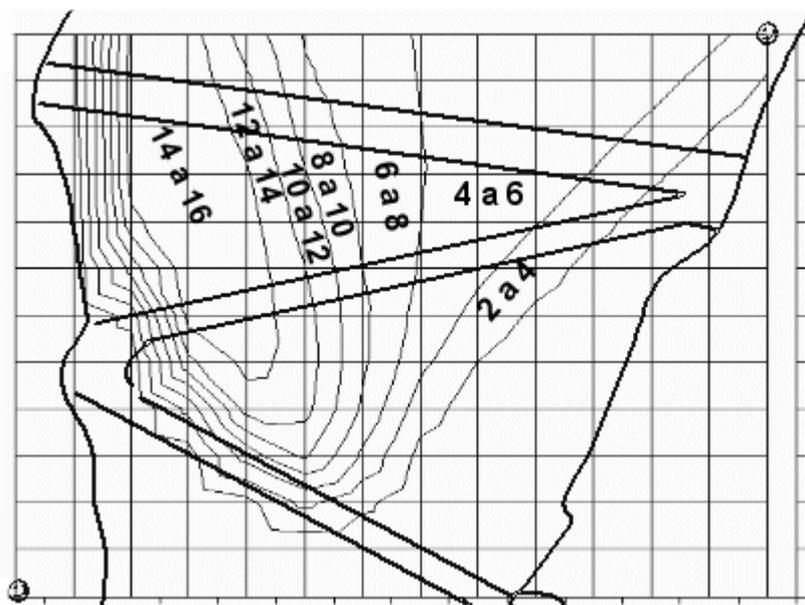
No dia 4 de Janeiro de 2003, o TRE, informa o LNEC que se havia detectado a passagem de água turva na zona do pé de talude de jusante. Perante este novo indício de que algo de anormal se estaria a passar, a equipa do LNEC e INAG deslocou-se novamente à barragem. Todos os indicadores de comportamento acusavam situações anómalas. Os deslocamentos verticais evoluíam de forma muito notável, as taxas de deformação máximas (Fig 19) exibiam valores muito elevados em especial na zona da MD onde chegavam a atingir os 16 mm/dia.

Fig 19-Taxas de deformação máxima durante o enchimento de Janeiro de 2003
(linhas obtidas a partir dos deslocamentos nas marcas superficiais)

Em face desta situação foi decidido que seria necessário promover o rápido abaixamento do nível da albufeira. Foram analisadas diversas hipóteses que apenas em teoria seriam viáveis mas rapidamente se concluiu que a melhor alternativa consistiria na demolição parcial do muro do labirinto do descarregador de cheias. De facto, no dia 4 de Janeiro a barragem havia iniciado a descarga por este órgão dado que o nível da albufeira era superior ao NPA. A demolição parcial do muro foi efectuada durante a noite, com recurso a um martelo pneumático tipo “pica-pau”.

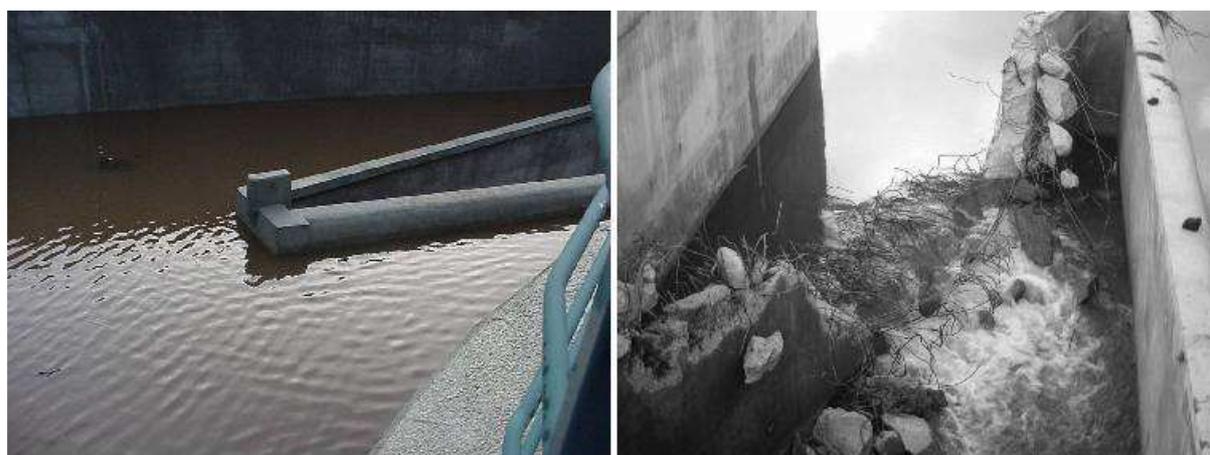
Fig 20-Descarregador de cheias em 2002/01/03 e após demolição parcial em 2002/01/04

Uma das vantagens desta opção foi a de ser possível descarregar a barragem rapidamente mas sem causar caudais excessivos a jusante. De facto, a demolição foi feita em diversas etapas e entre cada etapa, era feita a verificação do caudal que se escoava para jusante, inspeccionando a ribeira e as diversas pontes ao longo do seu curso.

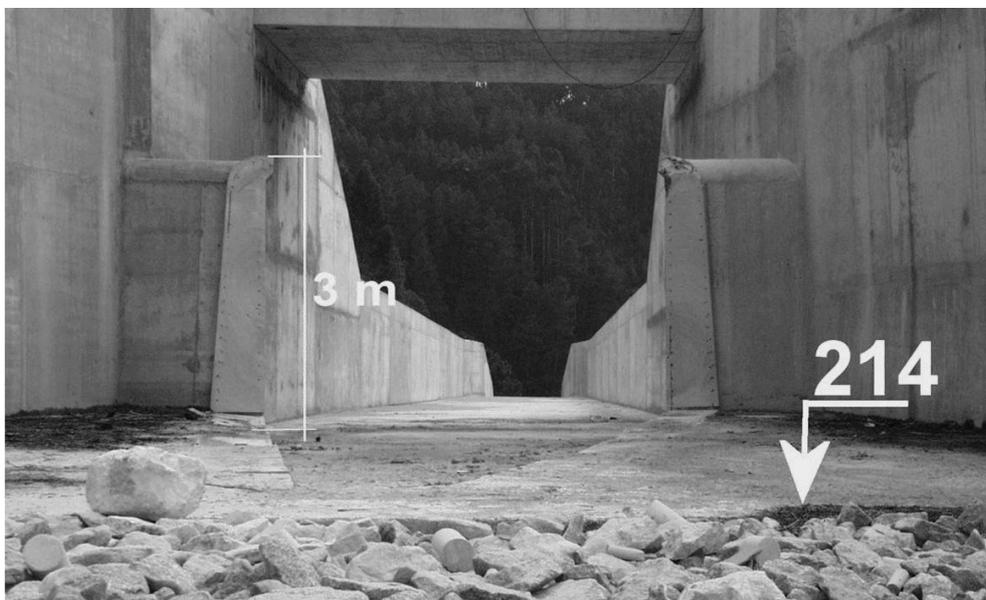
Fig 21-Aspecto do descarregador de cheias após corte do muro

Na sequência do abaixamento da albufeira foi possível terminar a destruição do muro do labirinto do descarregador de cheias. Desta forma garantiu-se que mesmo que voltasse a haver uma subida repentina da albufeira a cota da mesma nunca ultrapassaria muito a cota 214 (Fig 21).

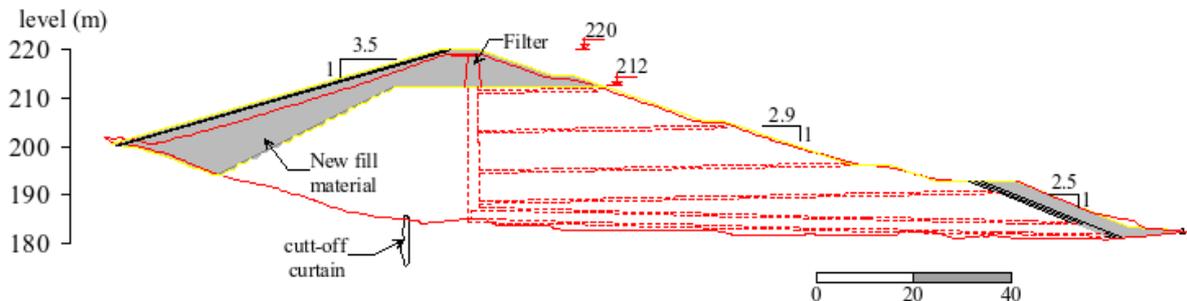
Fig 22-Solução de reabilitação da barragem do Lapão

Na presente data (Setembro de 2008) a barragem ainda se encontra vazia. Foi decidido pelo dono de obra fazer um projecto de reabilitação da barragem que já foi concluído. A solução preconizada pelo projecto, consiste, de forma resumida, em desmontar a parte superior do aterro bem como uma fatia a montante. Em seguida reconstrói-se essas parcelas do aterro (Fig 22), com os mesmos materiais que haviam sido empregues na construção da barragem

original mas com algumas alterações em termos de especificações construtivas, nomeadamente usando um teor em água mais elevado. A fundação será tratada através de uma cortina de injeções a executar a partir da plataforma de trabalho resultante do desmonte parcial da barragem.
