LABORATÓRIO NACIONAL
DE ENGENHARIA CIVIL

RELATÓRIO DE ACTIVIDADES DO ESTÁGIO DE SOFIA DE OLIVENÇA MALANHO

RELATÓRIO 112/2009 – NRI/DED

ANEXO II
LEVANTAMENTO PATOLÓGICO
REVESTIMENTOS APLICADOS NOS MURETES DA EENRevPa DO LNEC

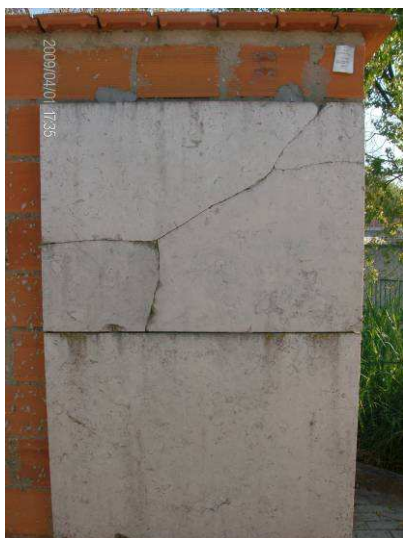
Fig. 4 - Fendilhação de placa de pedra aplicada com gatos

22 S	1982/04	Alvenaria em blocos de betão celular autoclavado com juntas coladas	Primário + Reboco tradicional 1:4 (1982/05)		
23 S	1987/05	Sistema ETICS	Revestimento de ligante misto		Fungos, bolores e eflorescências
24 N	1994/ 07	Alvenaria de tijolo	Pedra fixada com gatos (<i>Sistema GPC</i>)		Fendilhação profunda
24 S	1986	Alvenaria de tijolo	Reboco não-tradicional (<i>Pedra Anduída</i>)		Fungos
25 e	1987/10	Sistema ETICS	Reboco tradicional não-armado		Fendilhação, manchas de humidades e sais
25 d	1988/03	Sistema ETICS	Reboco não-tradicional monocamada com rede de fibra de vidro		
26 N	1986	Betão moldado	Reboco não-tradicional (<i>Pedra Anduída</i>)		Fungos
26 S		Betão moldado	Revestimento monocamada (pré-doseado de cimento) <i>Decorabate</i> (1993/07); Pedra fixada com gatos (<i>Sistema GPC</i>) (1994/07)

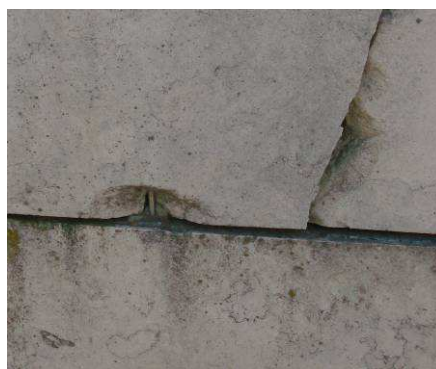
Fig. 5 - Rotura nos pontos de inserção de gatos (pormenorização da Fig. 4)

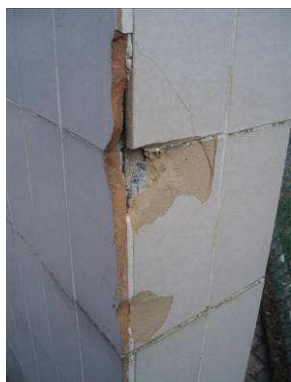
Fig. 6 – Revestimento cerâmico aplicado sobre alvenaria de tijolo parcialmente destruído no cunhal do murete e presença de fendilhação

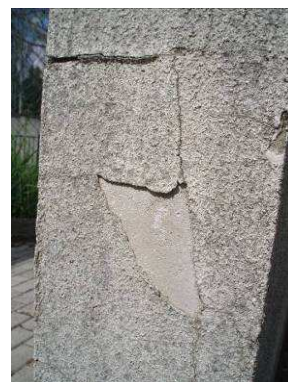
Fig. 7 – Destacamento do revestimento constituído por uma massa niveladora com um acabamento de tinta projectável aplicado sobre alvenaria em blocos de betão celular autoclavado

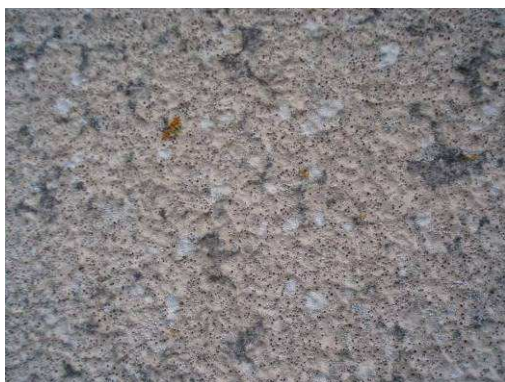
Fig. 8 – Presença de bolores, fungos e sais em revestimento de estuque sintético aplicado em alvenaria de blocos de betão celular autoclavado

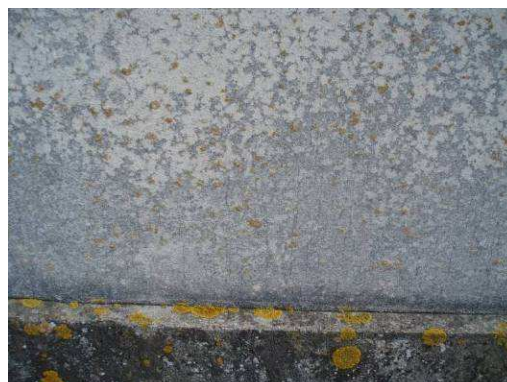
Fig. 9 – Presença de bolores e fungos em revestimento de isolamento térmico do tipo ETICS, aplicado em suporte de alvenaria de tijolo

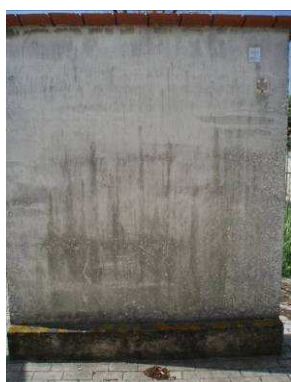
Fig. 10 – Manchas de humidade em revestimento de estuque sintético aplicado sobre alvenaria em blocos de betão celular autoclavado

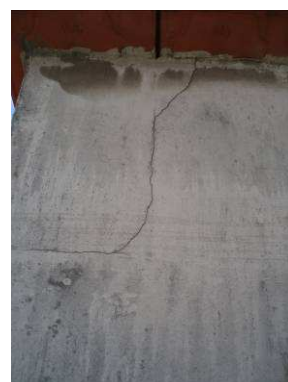
Fig. 11 – Fendilhação oblíqua em revestimento de estuque sintético aplicado sobre alvenaria em blocos de betão celular autoclavado

18 Se	1982/02	Alvenaria em blocos de betão celular autoclavado com juntas (1981/10)	Estuque sintético	Estuque sintético	
18 N	1982/02	Alvenaria em blocos de betão celular autoclavado com juntas (1981/10)	Estuque sintético	Estuque sintético	Fungos, bolores e fendilhação oblíqua
