Inspeção Visual Assistida de Paramentos de Barragens de Betão

A comunicação apresenta um estudo de aplicação de técnicas de Processamento Digital de Imagens (PDI) à inspeção visual de obras de engenharia, neste caso particular, o paramento da barragem do Covão do Meio na Serra da Estrela.

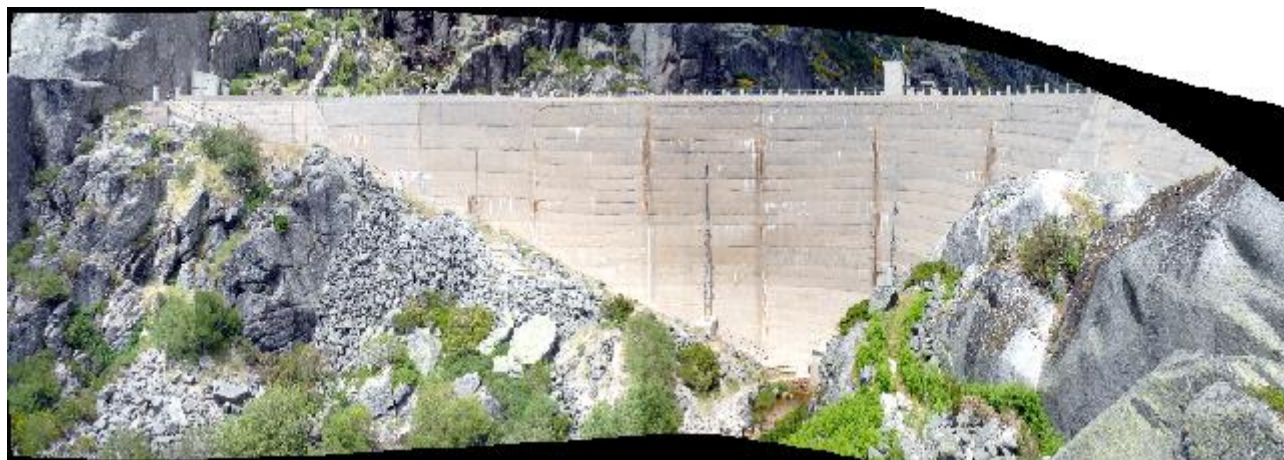
. **Figura 1** – Mosaico construído com o conjunto de seis fotografias

Para o estudo da cobertura geral do paramento foram utilizadas fotografias adquiridas com uma câmara digital Nikon do modelo D200 existente no LabImagem do LNEC, que pode ser utilizada com objetivas, da marca Nikkor de diferentes distâncias focais. Para este trabalho foi usada a objetiva com distância focal de 35 mm. A câmara foi estacionada num pilar da rede de observação geodésica da barragem situado, aproximadamente, a 90 m do paramento. As fotografias adquiridas foram utilizadas para a construção de um mosaico, ou seja, foi construída uma única imagem onde é visível todo o paramento. Nesta fase foi usado um conjunto de seis fotografias que abrangiam todo o paramento e que apresentavam sobreposição entre elas. O processamento foi realizado com o módulo OrthoEngine do *software* Geomatica. A Figura 1 ilustra o mosaico final.

De seguida foi realizado o correção do mosaico da época 01 com o mosaico construído para época de referência (época 00) com as fotografias adquiridas a partir do mesmo pilar e com a mesma objetiva. O mosaico da época de referência foi previamente correção com um ficheiro vetorial do alçado da barragem, associado a um sistema de coordenadas métrico. O correção do mosaico referente à época 01 foi realizado no *software* ArcGis 10.2 através da identificação de pontos homólogos nos dois mosaicos

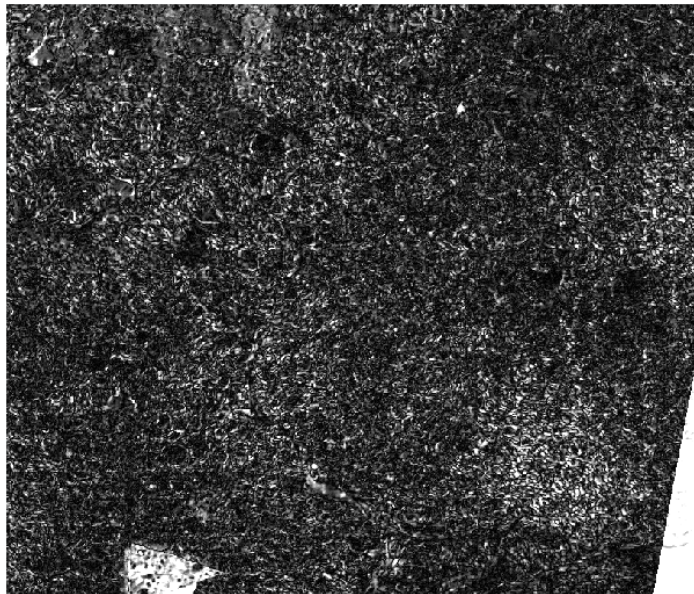
Este algoritmo foi construído com uma segmentação da imagem que ilustra a área de estudo, sendo necessário inicialmente classificar a fissura da época de referência, por exemplo através do método anterior, para de seguida serem adicionados os objetos da diferença. Na Figura 4 é possível visualizar os objetos da diferença.

Figura 4 – Imagem de diferenças entre épocas gerada para a fissura do encontro da margem esquerda

No segundo método, foi utilizada a imagem da diferença entre épocas gerada no ArcGis. Este método parte do pressuposto que entre as duas épocas houve alterações, logo a imagem da diferença permite identificar os objetos com alterações e adicioná-los aos polígonos das fissuras respetivas identificadas na época de referência.
