ANÁLISE TRIDIMENSIONAL DE UMA ABÓBADA DE ALVENARIA PELO MÉTODO DOS ELEMENTOS DISCRETOS

Resumo. *O Aqueduto das Águas Livres, localizado em Lisboa, hoje desactivado, entrou em funcionamento em 1748. Construído em alvenaria de pedra e tendo uma extensão de 14 km desde a nascente principal, é ainda constituído por diversos aquedutos subsidiários e de distribuição, com um total de 58 km de extensão.*

Procedeu-se a análise estrutural da abóbada de alvenaria através do 3DEC. Esta aplicação baseia-se no Método dos Elementos Discretos (MED) e tem vindo a ser utilizada, com crescente interesse, no estudo das estruturas de alvenaria.

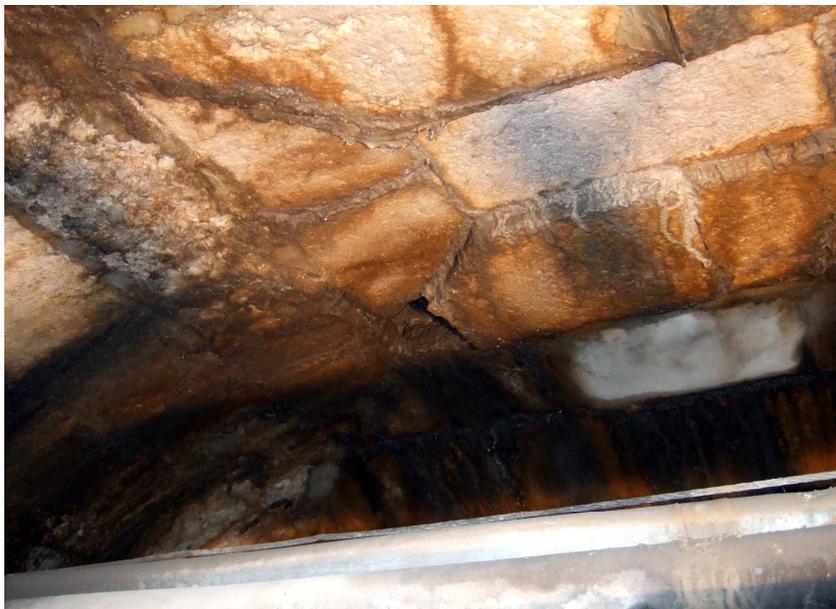
Num dos muitos canais subterrâneos existentes está localizada uma abóbada que permite a intersecção de dois alinhamento de túneis (Fig. 1). Esta abóbada é parte integrante do aqueduto do Loreto, localizando-se na intersecção das Ruas Dom Pedro V, da Escola Politécnica e da Mãe de Água (Fig. 2).

Figura 1 – Vista parcial da abóbada de alvenaria

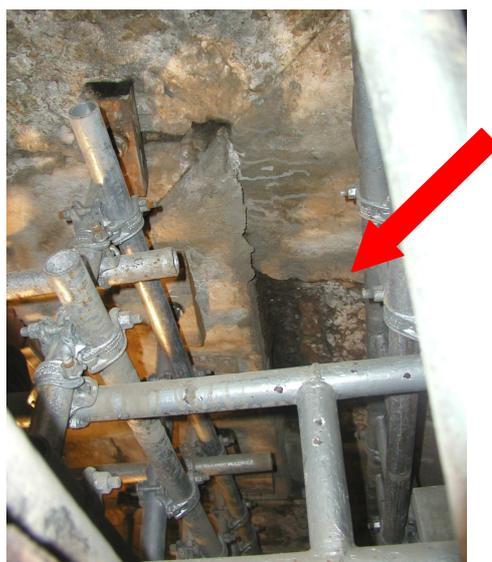
O estado de conservação da abóbada tem suscitado interrogações quanto à sua capacidade resistente, tendo-se verificado o desprendimento de um bloco de alvenaria (Fig. 3) e o deslizamento parcial de outros (Fig. 4), o que motivou a implementação urgente de uma estrutura provisória de suporte para escoramento da estrutura. A Figura 5, apresenta uma vista parcial da abóbada após a colocação da estrutura de suporte, constituída por um reticulado de tubos metálicos.

Figura 3 – Localização na abóbada do bloco de pedra em falta

Antes da execução da laje, é necessário proceder a reposição do bloco em falta e a substituição de outros, cujo aspecto indicie alguma deterioração.

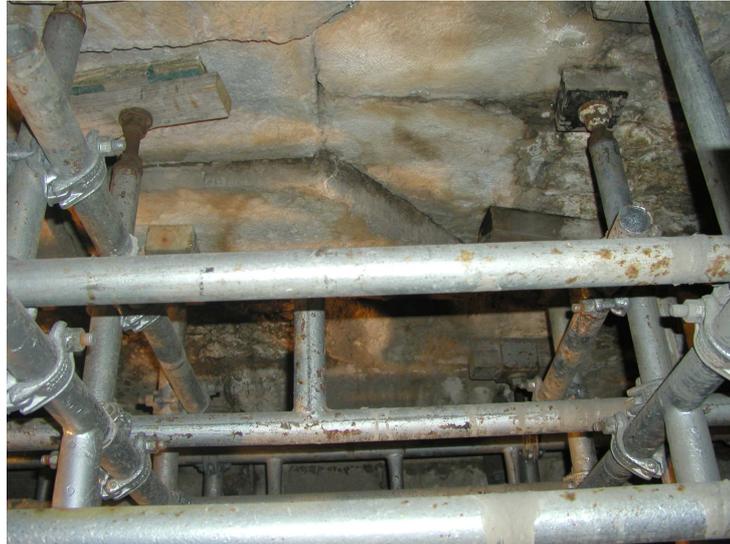
Figura 4 – Aspecto do deslizamento de alguns blocos de pedra

O colapso parcial da estrutura, queda de um bloco e a insegurança aparente da abóbada, deve ter tido origem no facto do nível de compressão dos blocos ser muito baixo, bem como no constante tráfego de veículos naquela artéria de Lisboa. O tráfego de veículos origina uma acção vertical dinâmica importante na estrutura, que provoca uma variação significativa nas tensões de contacto entre os blocos de pedra. Esta acção dinâmica e repetida vai originando deformações apreciáveis, provocando o escorregamento dos blocos de pedra.

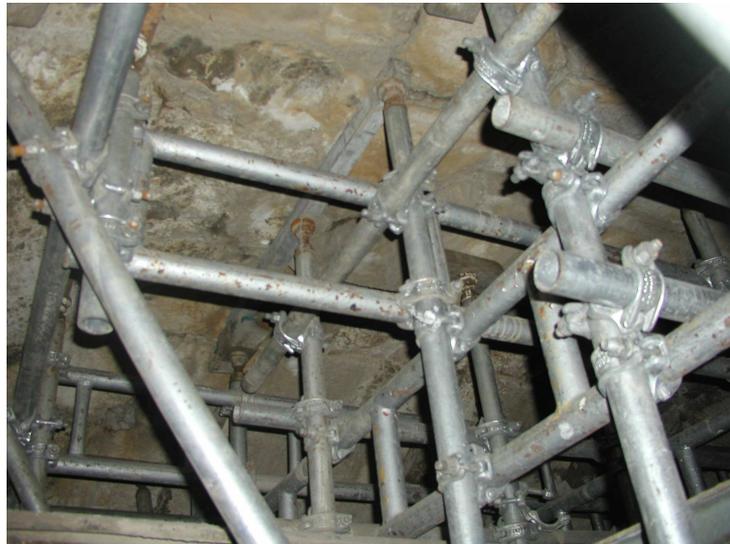
Figura 5 – Vista parcial da estrutura provisória de suporte da abóbada de alvenaria

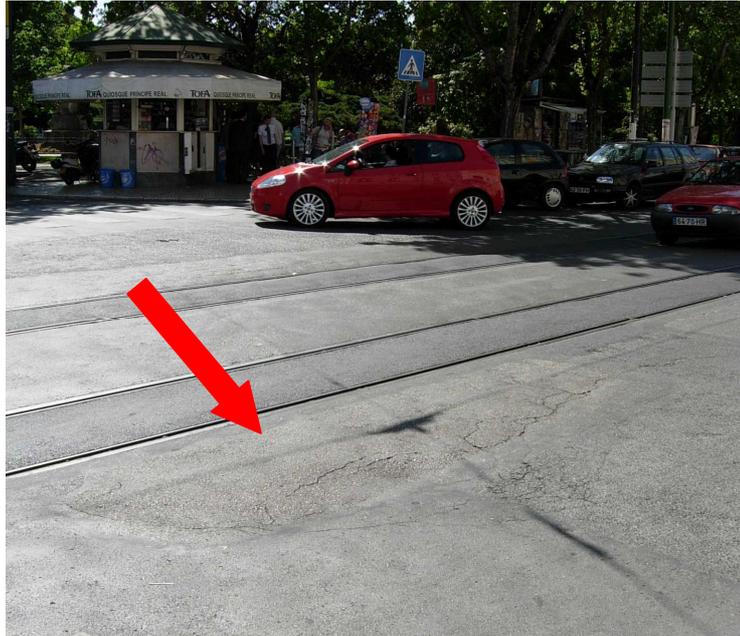
A cedência dos blocos de alvenaria da abóbada, já provocou o aparecimento de uma acentuada depressão no pavimento exterior, referente à faixa de rodagem da Rua Dom Pedro V (Fig. 6).

Figura 6 – Cedência da faixa de rodagem, sobre a abóbada de alvenaria

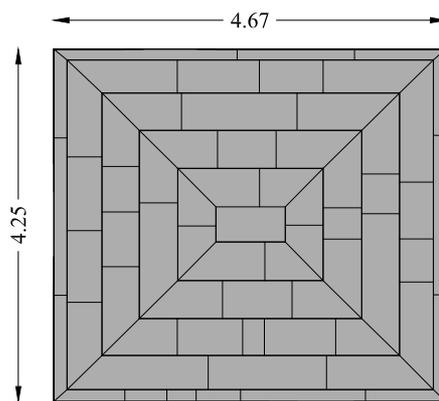
A abóbada é constituída por blocos de alvenaria de calcário, que formam um paramento em junta seca. A sua definição geométrica foi efectuada a partir de um levantamento topográfico (Fig. 7 e 8). Os elementos fornecidos diziam respeito às dimensões gerais da estrutura e também representavam a estereotomia das pedras.

Figura 7 – Planta da abóbada [m]

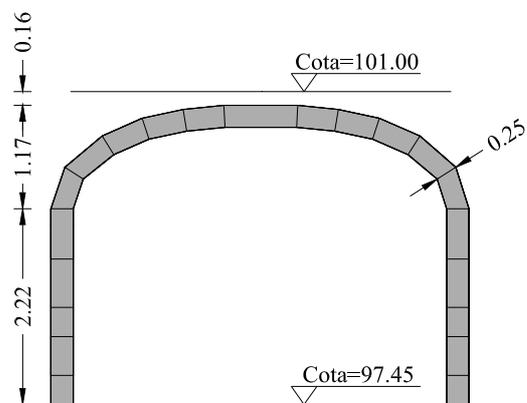
As principais dimensões são apresentadas na Tabela 1. A estrutura caracteriza-se por estar sujeita a um pequeno recobrimento de apenas 0,16 m, que separa o extradorso da abóbada da superfície do terreno. Esta espessura foi confirmada através de uma sondagem executada pelo pavimento exterior, junto à faixa de rodagem. Outra característica importante é o relativo abatimento da abóbada, apresentando uma altura de arco de 0,92 m, para um vão mínimo de 4,25 m.

Figura 8 – Corte vertical na zona da abóbada [m]

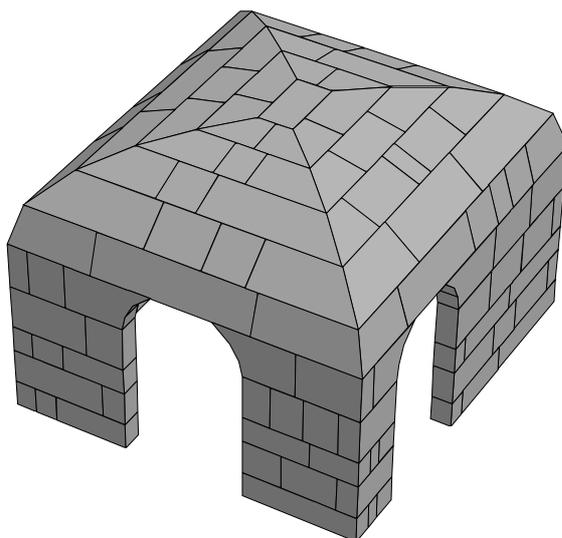
O modelo elaborado é constituído por 148 blocos, sendo 65 referentes à abóbada e 83 aos montantes (Fig. 9). Entre as paredes verticais foi considerado um esquema de imbricamento dos blocos, enquanto que nas juntas diagonais da abóbada, os elementos estão dispostos topo a topo.

Figura 9 – Modelo numérico da abóbada

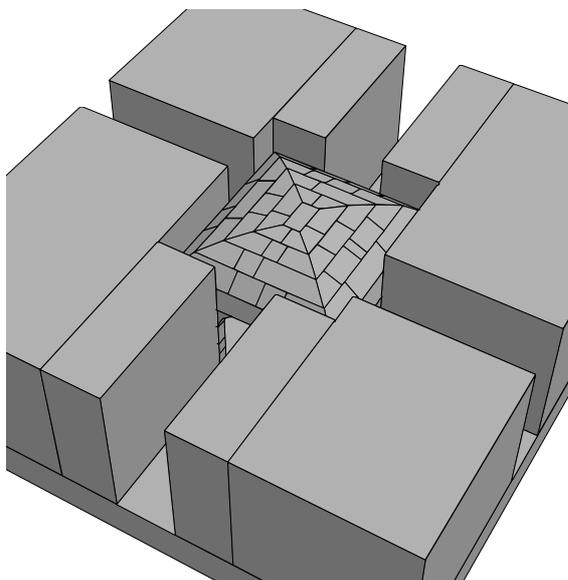
A estrutura está enterrada, pelo que houve a necessidade de considerar o efeito estabilizante do solo. A parcela de solo circundante à estrutura, foi modelada com blocos elásticos que se desenvolvem até a superfície (Fig. 10). A zona de solo localizado no extradorso da abóbada, foi simulada através da aplicação de uma carga distribuída equivalente.

Figura 10 – Modelo numérico com representação do solo e da estrutura de alvenaria

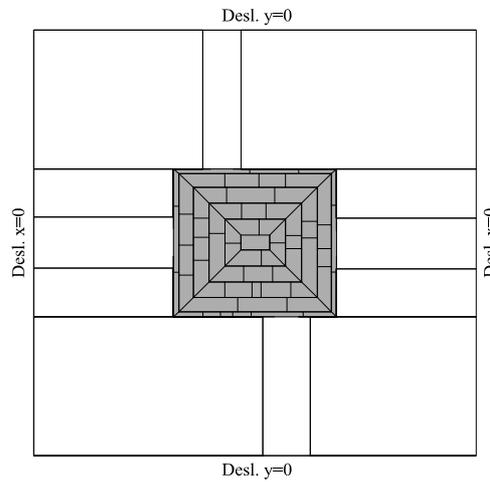
As condições de fronteira foram estabelecidas apenas para o bloco da base, constituído por material do tipo Solo, através da fixação das suas faces exteriores. O bloco tem dimensão que se considera suficiente para não interferir no comportamento da estrutura de alvenaria (Fig. 11 e 12).

Figura 11 – Condições de fronteira adoptadas: deslocamentos nulos nas direcções x e y

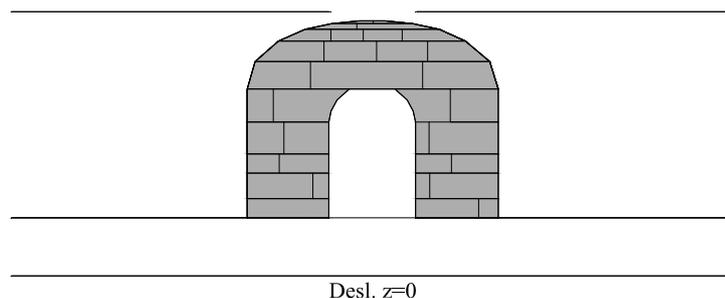
Figura 12 – Condições de fronteira adoptadas: deslocamento nulo na direcção z

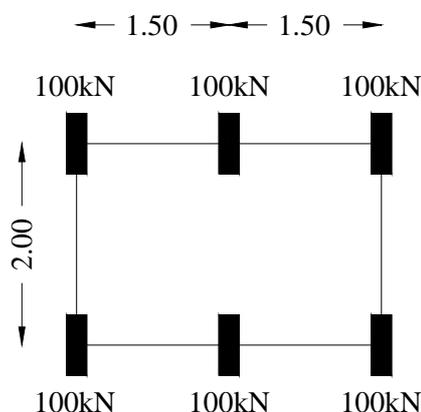
A abóbada está sujeita ao tráfego que circula sob a estrutura, pelo que, para a verificação da segurança, deverão ser consideradas as sobrecargas regulamentares devidas aos veículos. De acordo com o art. 41 do Regulamento de Segurança e Acções para Estruturas de Edifícios e Pontes (RSA), tendo em consideração o tipo de trânsito que circula naquela artéria de Lisboa, o carregamento a aplicar será o correspondente ao veículo tipo da Classe I (art. 41.1 do RSA, Fig. 13).

Figura 13 – Veículo tipo considerado (Classe I)

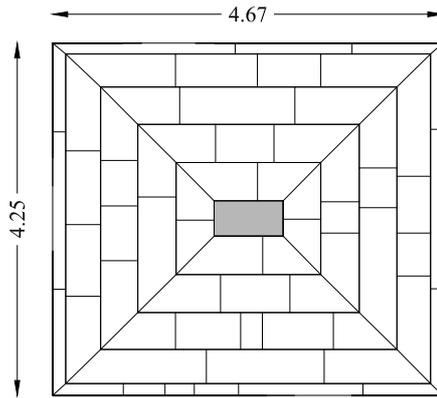
O caso mais desfavorável, por ser aquele que apresenta menor degradação de carga, ocorre quando a roda do VT se posiciona sobre o bloco de fecho da abóbada, denominado de Caso de Carga 1 (CG1, Fig. 14), cuja área, em projecção horizontal, é $0,35 \text{ m}^2$.

Figura 14 – Caso de carga 1 (CG1), roda do VT sobre o bloco de fecho

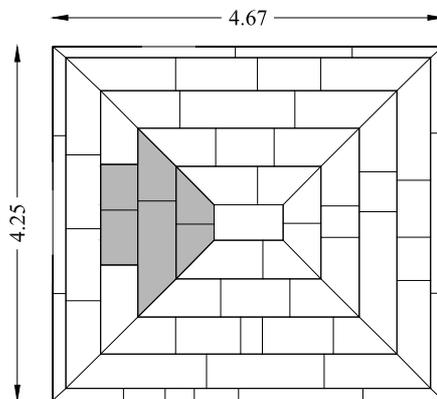
Outro caso considerado, Caso de Carga 2 (CG2), corresponde a uma roda do veículo, em posição descentrada, segundo o maior vão (Fig. 15), cuja zona de aplicação de carga tem uma área horizontal de 1,78 m².

Figura 15 – Caso de carga 2 (CG2), roda descentrada, segundo o maior vão

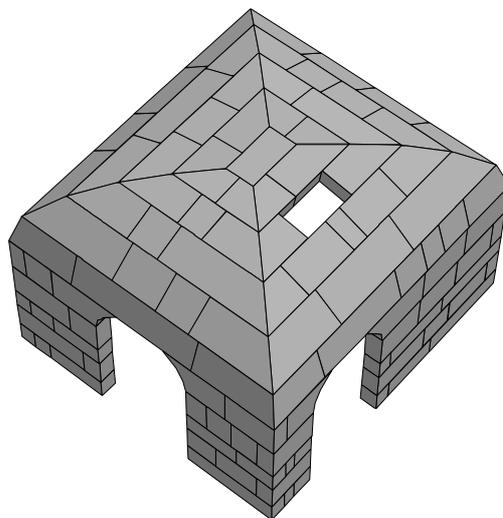
Foi elaborado um modelo em que se retirou o bloco em falta (Fig. 16), tendo sido aplicadas todas as cargas referidas para o modelo completo.

Figura 16 – Identificação do modelo com o bloco em falta

Em relação ao modelo que considera a ausência do bloco em falta, as análises efectuadas confirmam que, para todos os cenários de carregamento, tanto o valor da carga de rotura como o mecanismo que lhe está subjacente, permanecem inalterados, porém o processo é agora acompanhado de uma instabilidade nos blocos vizinhos. Conclui-se que a ausência do bloco não altera significativamente a capacidade de resistência da estrutura, mas pode causar o colapso, a longo prazo, por desagregação dos blocos adjacentes.

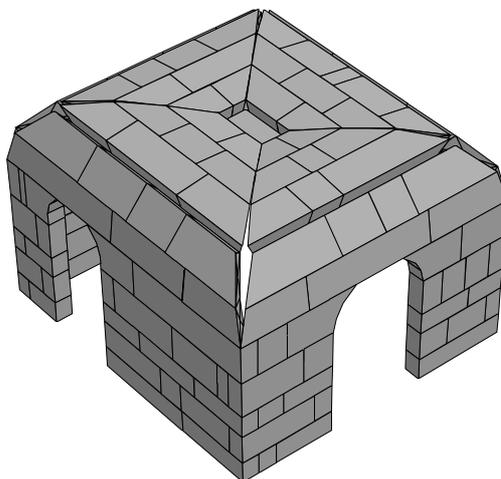
A verificação das condições de segurança em relação ao estado limite último de resistência, deverá ser efectuada para uma combinação de acções fundamentais. Os factores majorativos serão de 1.0 para as cargas permanentes, porque tem um efeito favorável, e de 1.5 para as acções variáveis, correspondentes neste caso ao veículo tipo. Assim, a estrutura deveria ter capacidade resistente para suportar a roda do veículo tipo, majorada por 1.5, que corresponde a $100 \times 1.5 = 150$ kN, depois de aplicadas as cargas permanentes. Analisando os resultados apresentados, verifica-se que a abóbada entra em colapso para uma carga de 134 kN aplicada no bloco de fecho, pelo que não verifica a segurança.

Nas Figuras 17 e 18 apresentam-se os mecanismos de colapso relativos aos casos de carga 1 e 2 respectivamente. Para o CG1 (roda no bloco de fecho), verifica-se que o processo de rotura corresponde a um mecanismo global, antes da desconexão completa do bloco de fecho. No que diz respeito ao CG2 (roda descentrada), a rotura dá-se pelo escorregamento dos blocos que estão solicitados pela roda do veículo tipo.

Figura 17 – Mecanismo de rotura para CG1

Perante os dados existentes, não é possível garantir a segurança nas condições actuais, nem em caso de reconstrução da abóbada e substituição dos blocos danificados, pelo que é recomendável uma intervenção que considere o reforço da estrutura.

De entre as várias soluções possíveis, para o aumento da capacidade resistente da abóbada, poderá se propor a execução de uma laje em betão armado que se desenvolve sobre a estrutura e se prolonga por meio de cunhas de transição. Para que os dois materiais, betão e alvenaria, tenham um funcionamento em conjunto, o que é essencial para o bom desempenho estrutural, é necessário garantir uma perfeita ligação entre a laje de betão e os blocos de alvenaria. Esta ligação poderá ser materializada através de uns ferrolhos em aço cravados nos blocos de alvenaria e betonados em conjunto com a laje.

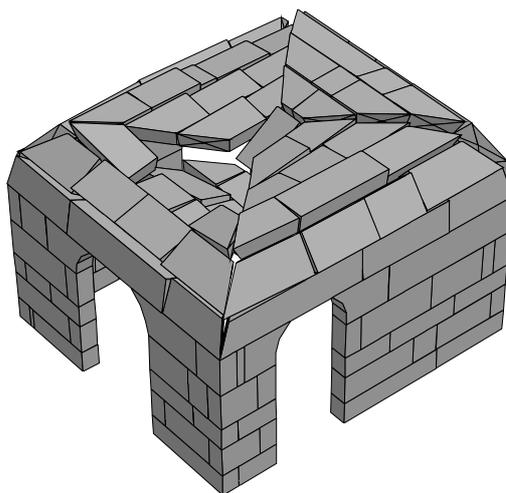
Figura 18 – Mecanismo de rotura para CG2

Os resultados obtidos permitem concluir que a estrutura tem maior capacidade resistente quando solicitada por uma carga descentrada, pois é capaz de mobilizar toda a abóbada, nas duas direcções, estabelecendo um efeito arco 3D. Outro motivo está relacionado com o facto da abóbada ser relativamente abatida, aspecto neste caso favorável, pois a geometria do fluxo de carga que se estabelece, faz com que uma das faces da abóbada trabalhe praticamente em compressão, dando origem a um mecanismo de rotura muito mais sofisticado. Este resultado difere do comportamento apresentado por arcos 2D, mais vulneráveis a carregamentos descentrados, nomeadamente se aplicados a 1/4 do vão.

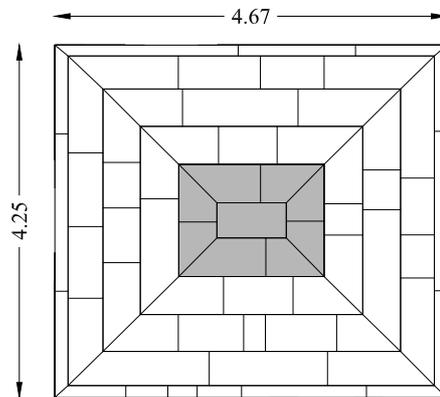
Para fins de validação da solução proposta, foi considerado um terceiro caso de carga (CG3), Figura 19, que simula a acção de uma roda do VT, sobre o bloco de fecho, mas agora considerando o efeito de distribuição da carga segundo uma maior área da abóbada, devido a existência da laje de reforço.

Figura 19 – Caso de carga 3 (CG3): carga sobre zona central

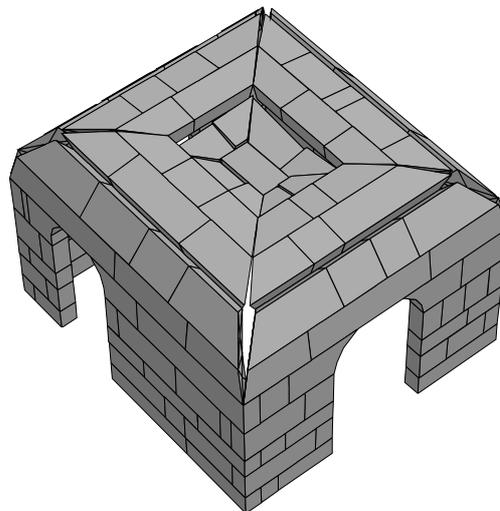
De facto, a carga de rotura passa a ser de 211 kN, pelo já verifica o critério de segurança utilizado. A Figura 20, representa o respectivo mecanismo de colapso.

Figura 20 – Mecanismo de rotura para o CG3
