## Contexto das estruturas e dos materiais sujeitos a reacções expansivas internas

**António SANTOS SILVA**  
Departamento de Materiais

**As reacções expansivas internas no betão.**  
Prevenção dos riscos e gestão das estruturas afectadas LNEC, 24 de Junho de 2010

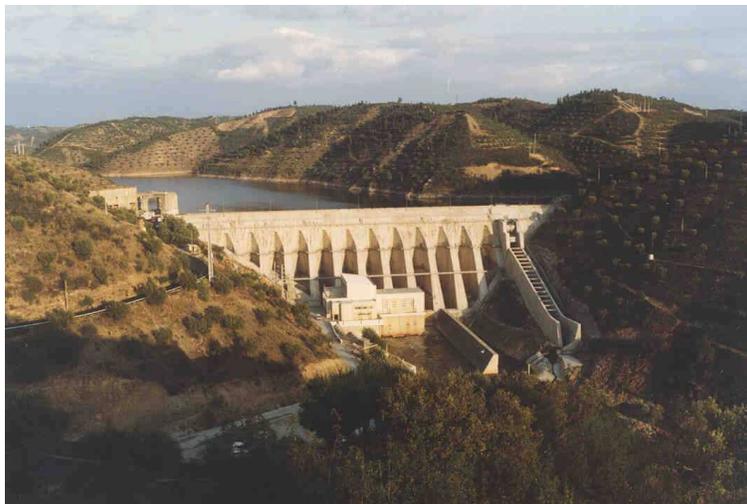
**Barragem de Pracana**

Primeira descoberta em Portugal

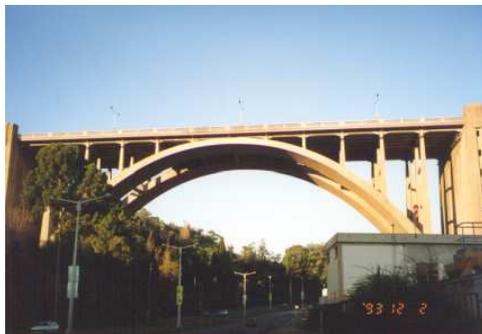
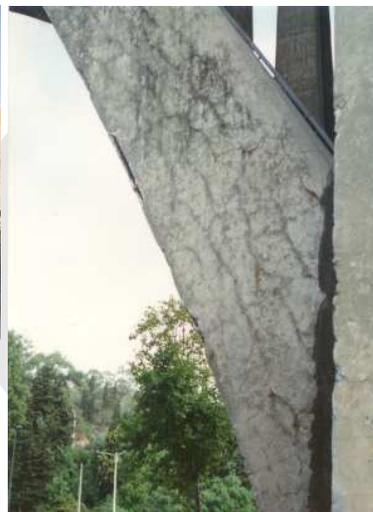
**Viaduto Duarte Pacheco (1993)**

Ocorrência em obras de arte

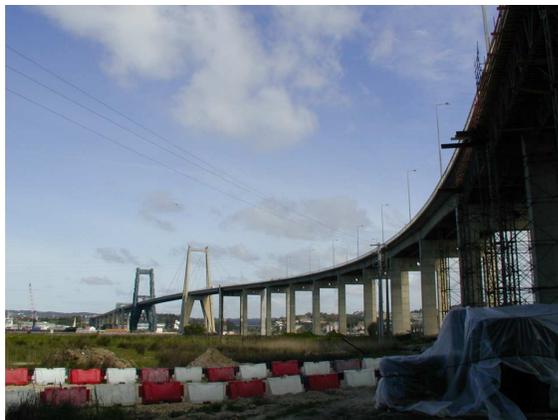
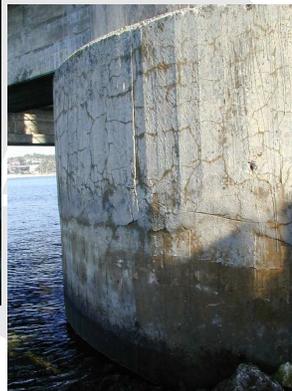
**Ponte da Figueira (1997)**

Ocorrência em obras de arte

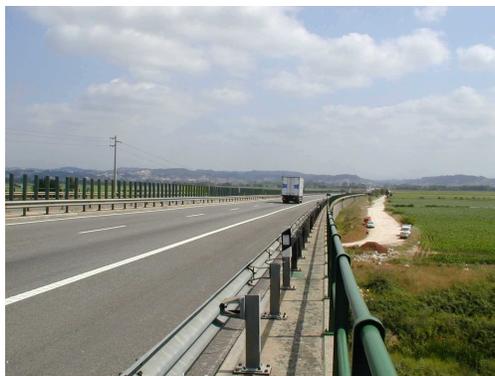
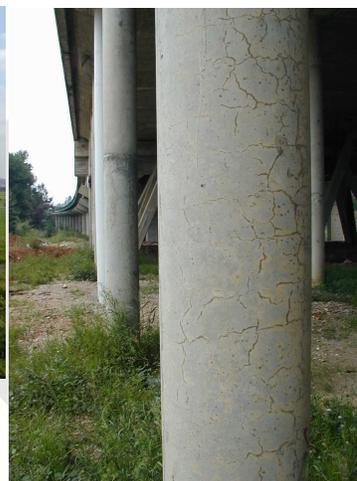
**Viadutos do Mondego (2002)**

Ocorrência em obras de arte

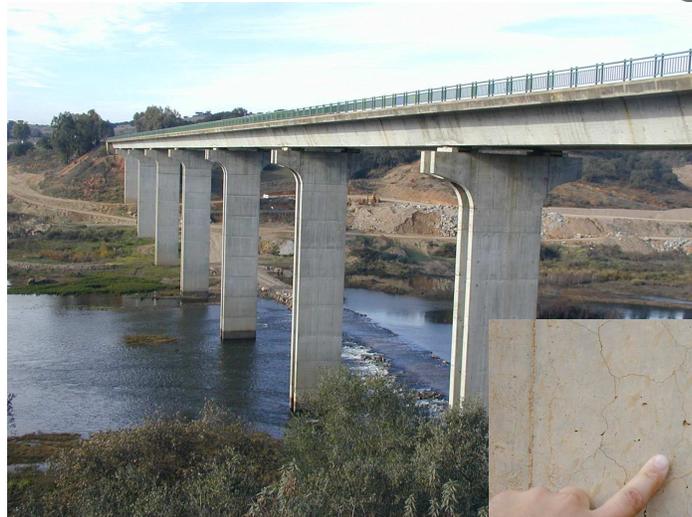
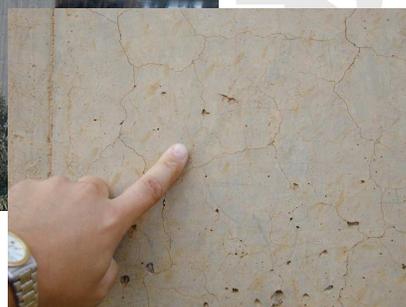
**Ponte sobre o Guadiana (2004)**

Ocorrência em obras de arte

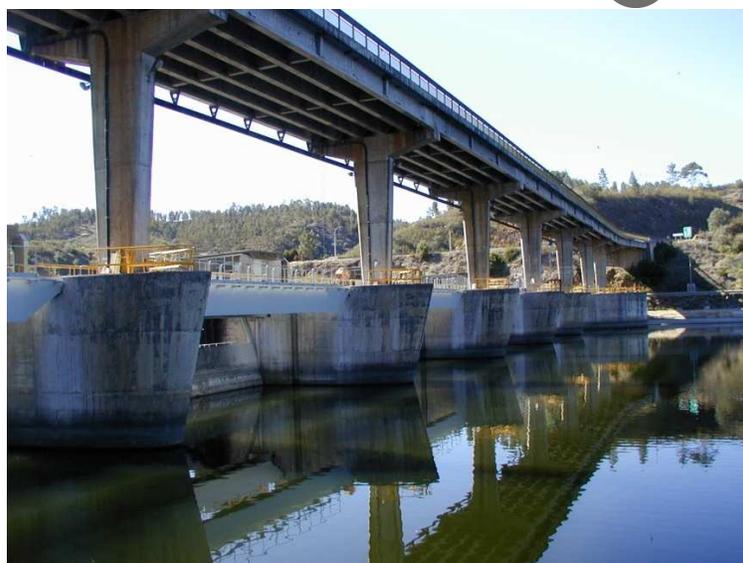
**Barragem de Fratel (2005)**

Ocorrência em obras de arte

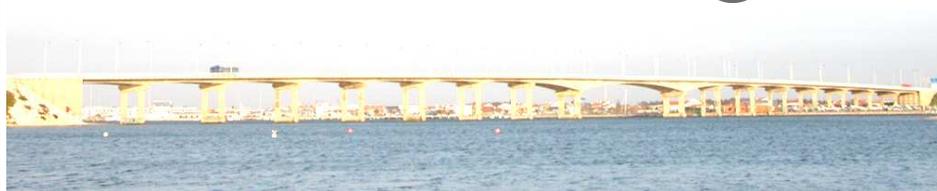
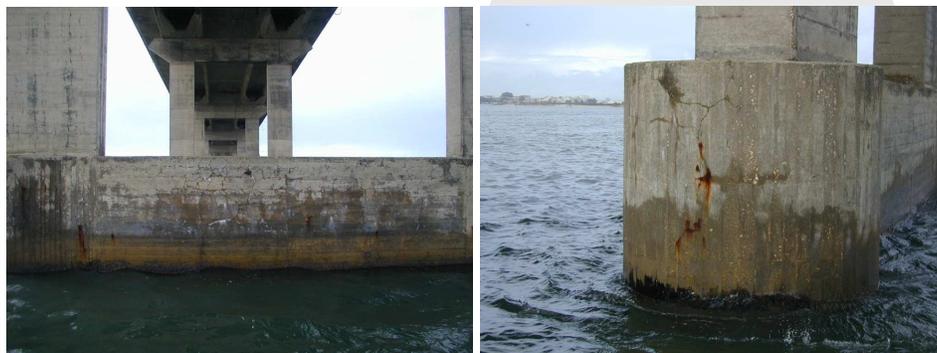
Ponte da Barra (2006)

Ocorrência em obras de arte

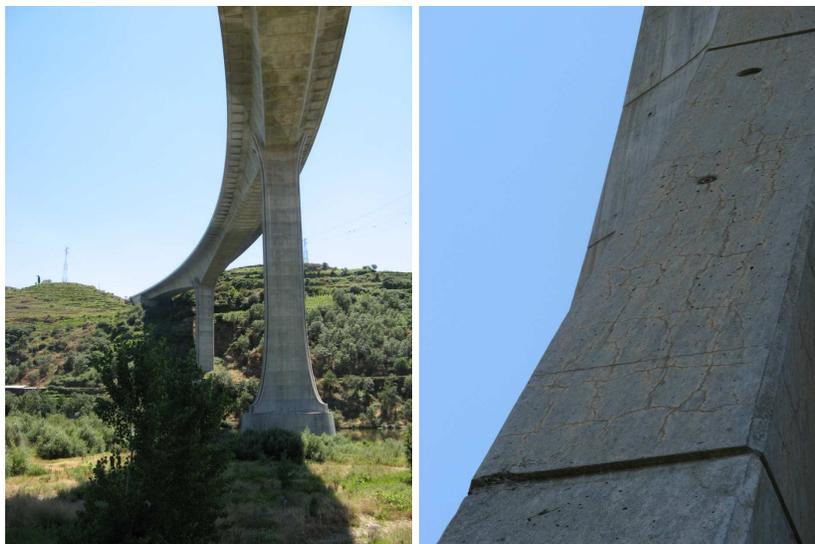
Ponte Régua (2006)

Ocorrência em obras de arte

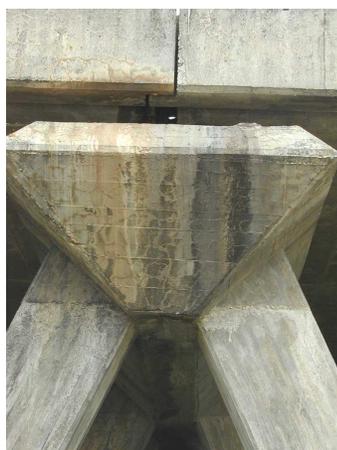
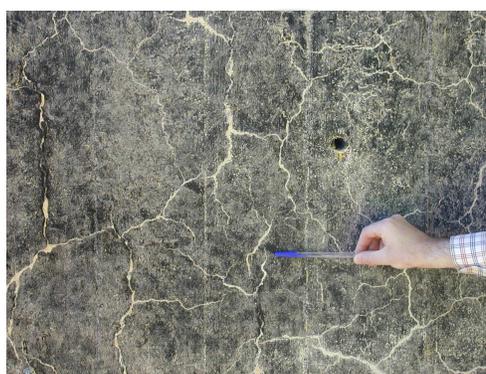
- Fissuração em rede (*craquelé*)

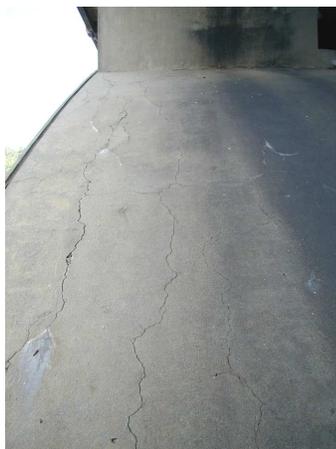
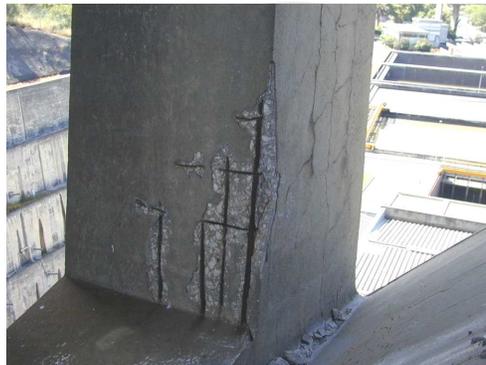
- Fissuração orientada

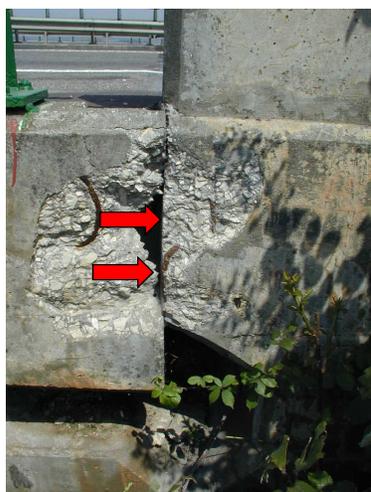
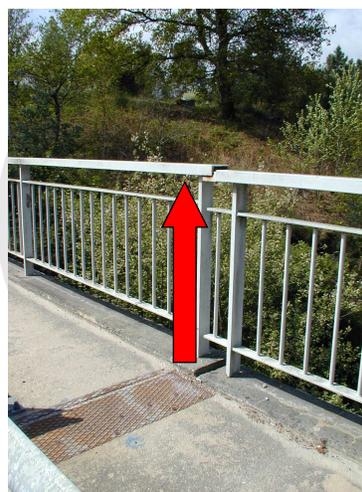
- Movimentos, deformações

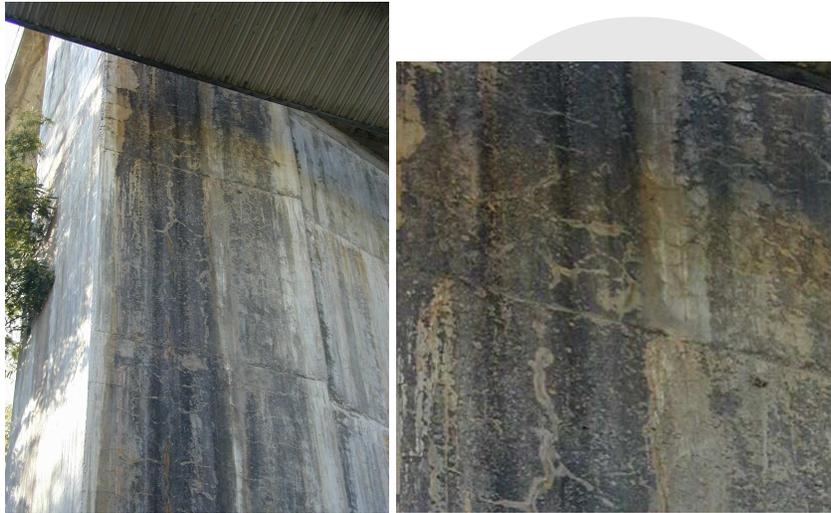
### • Coloração das fissuras

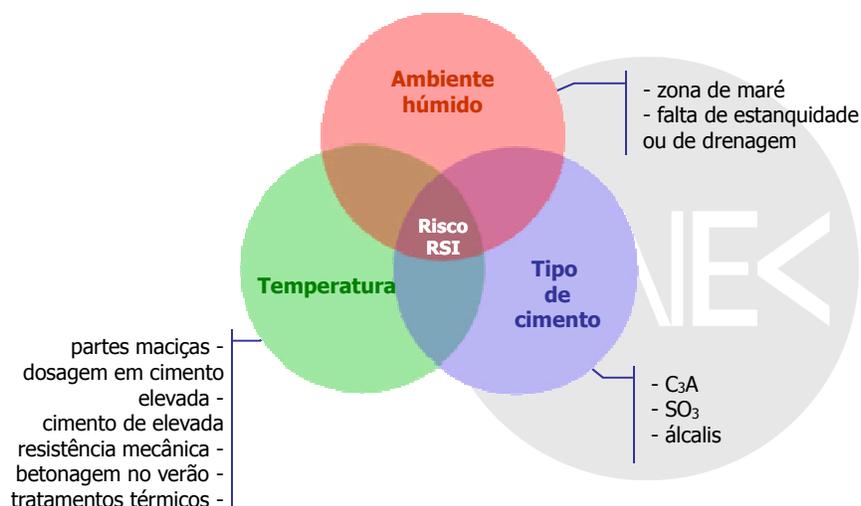
## Factores que promovem a RSI
