# MODELAÇÃO DO COMPORTAMENTO OBSERVADO DA BARRAGEM DE MASSINGIR

João Marcelino Silva <sup>\*1</sup>, João Candeias Portugal <sup>1</sup>, Olinda Sousa<sup>2</sup>, Oscar Sibia <sup>2</sup>

<sup>1</sup>Laboratório Nacional de Engenharia Civil, Departamento de Geotecnia - Lisboa, Portugal

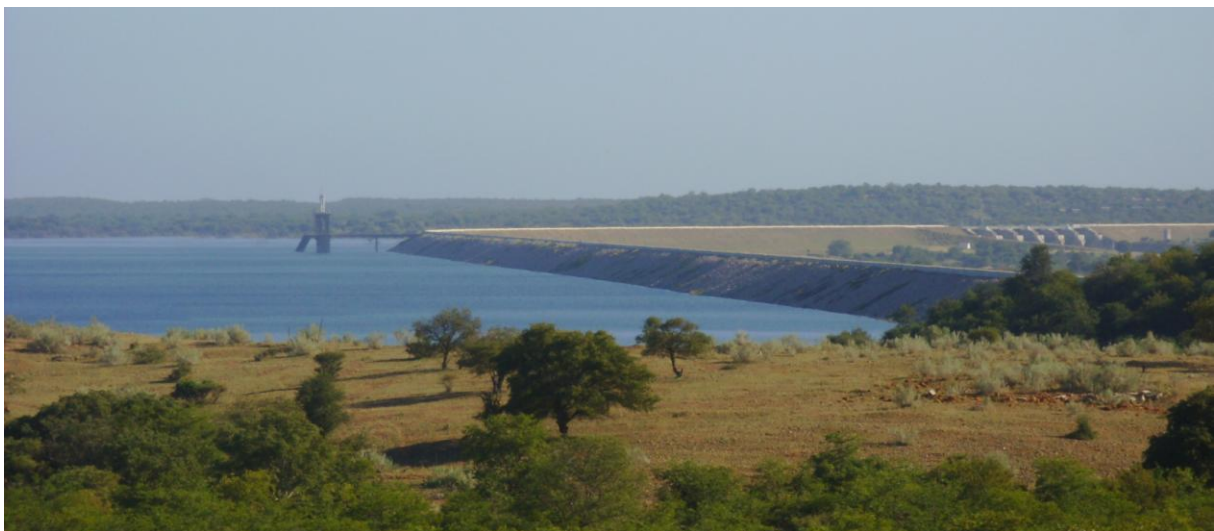
Fig 2. Vista de montante da barragem de Massingir

Devido à sua extensão, a barragem apresenta diversas soluções para os perfis transversais em função da altura em cada zona e das condições de fundação. A barragem tem uma altura máxima acima da fundação de cerca de 47 m e um comprimento no coroamento de 4650 m. O coroamento, com 12 m de largura, está à cota 131 m. O nível de pleno armazenamento (NPA) e o nível de máxima cheia (NMC) estão às cotas 125,0 m e 128,5 m, respectivamente.

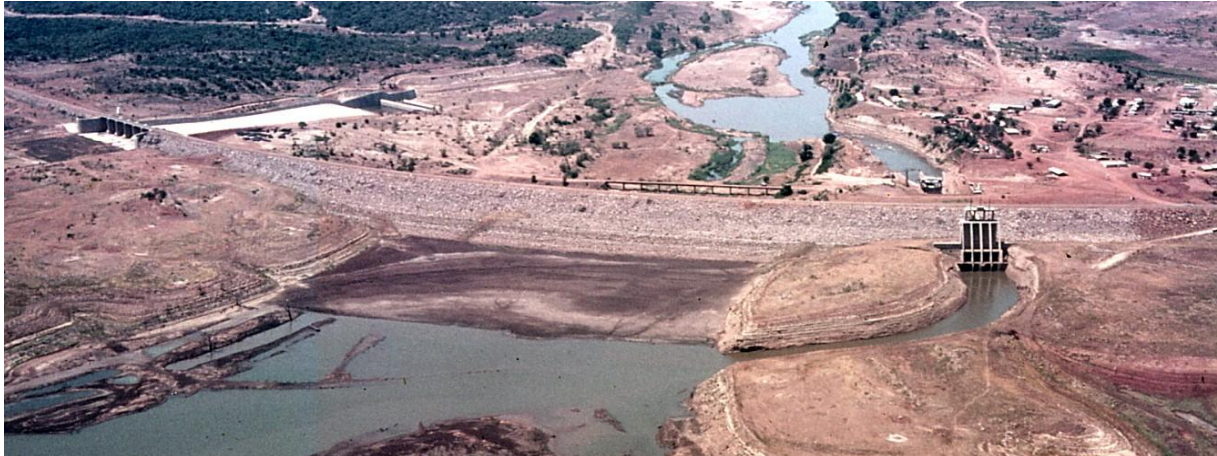
Fig 4. Vista aérea da barragem de Massingir e do tapete impermeabilizante no final da fase construtiva (Arquivo pessoal de Álvaro Carmo Vaz)

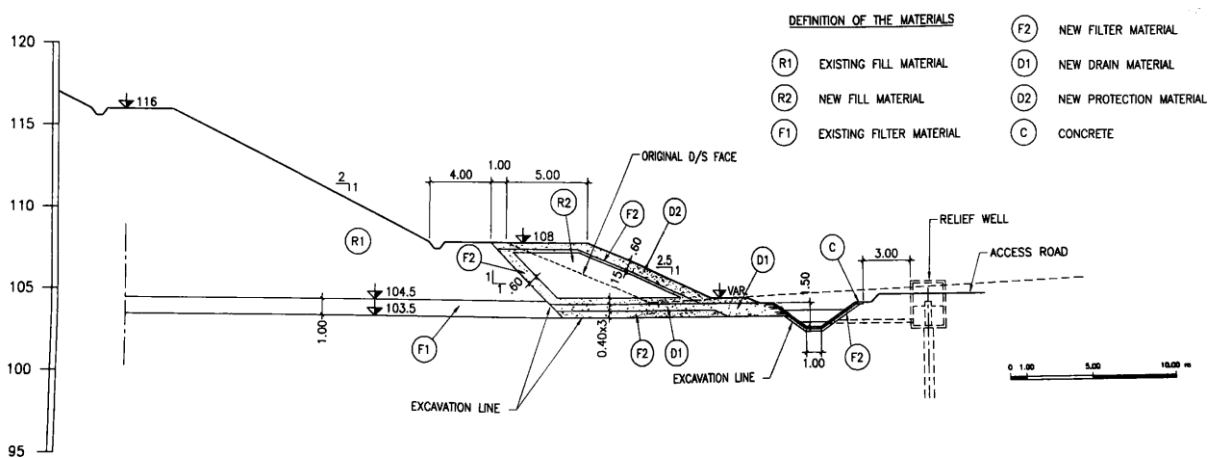
Fig 6. Geometria da banqueta estabilizadora no pk 2000

As Figs. 5 e 6 ilustram a geometria da banquetta estabilizadora adoptada em duas zonas distintas (representadas pelas secções aos pk 700 e 2000). A solução adoptada consiste na estabilização mecânica do pé de talude e, simultaneamente, na colocação de uma zona de filtro/dreno na tentativa de estabilização hidráulica, procurando-se captar os caudais afluentes da fundação que, originalmente, causavam o surgimento de ressurgências de grande produção, com arrastamento de finos. A jusante da banquetta encontram-se instalados diversos poços de alívio, com espaçamentos médios de 25 m e profundidades variáveis entre 11 e 36 m.

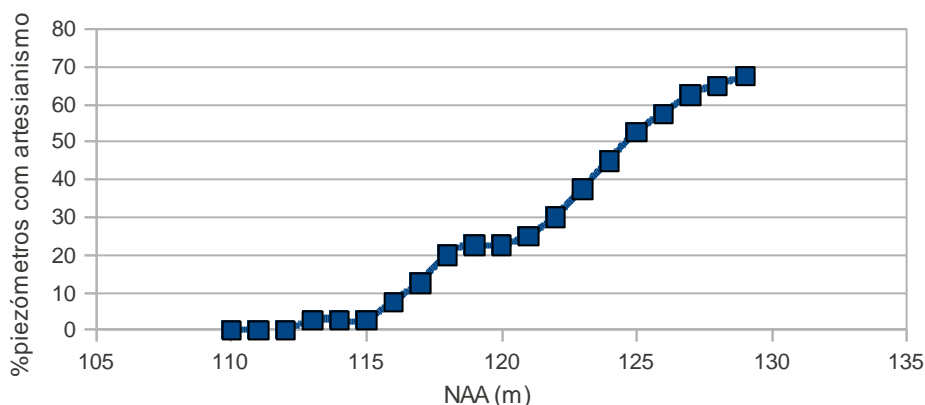
Fig 15. Percentagem de piezômetros com artesianismo em função do NAA
