A Fotogrametria Aplicada à Verificação da Evolução da Erosão em Taludes de Quebra-mares em Ensaios em Modelo Reduzido

Rute LEMOS, João A. SANTOS

Núcleo de Portos e Estruturas Marítimas, Departamento de Hidráulica e Ambiente, LNEC
Av. do Brasil, 101, 1700-066 Lisboa, Tel. 218 443 427, Fax. 218 443 019
E-mail: rlemos@lnec.pt, jasantos@lnec.pt

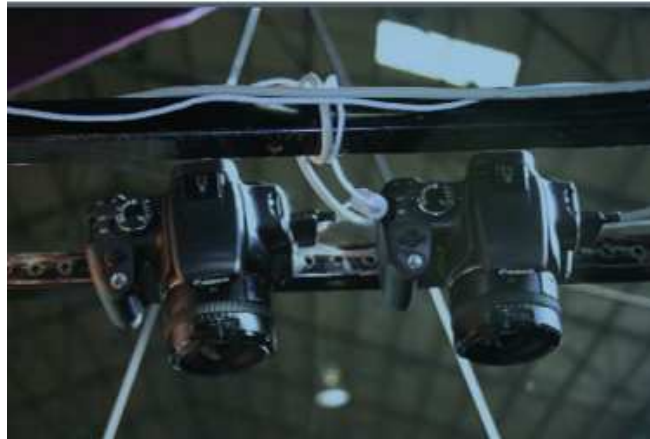
O equipamento utilizado consistiu em duas câmaras fotográficas montadas numa configuração fixa e aptas a disparar duas fotografias simultâneas (Figura 1).

Figura 1 - Câmaras fotográficas utilizadas nos levantamentos

objecto, tornando a reconstrução impossível. Todos os levantamentos apresentados nesta comunicação foram realizados com uma distância fixa de aproximadamente 16 cm entre os centros das lentes das câmaras.

Foram utilizadas câmaras fotográficas digitais (Canon EOS 350D) com lentes de distância focal fixa de 35 mm (Canon EF 35 mm $f/2$), permitindo trabalhar com três tipos de resolução; 1728x1152 pixel (baixa), 2496x1664 pixel (média) e 3456x2304 pixel (alta), originando ficheiros com 2, 4 e 8 megapixel respectivamente. A resolução ideal para este tipo de trabalho é a média, dado que permite obter fotografias com boa resolução e é compatível com o software de tratamento de dados.

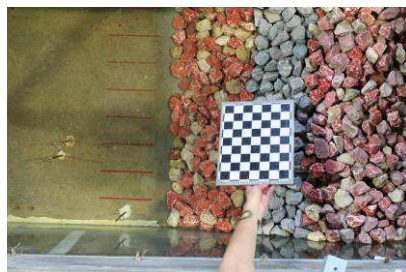
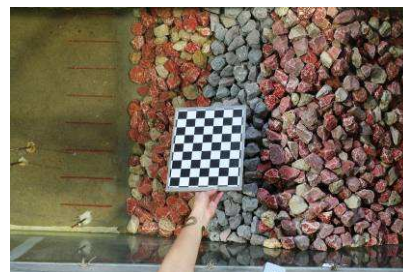
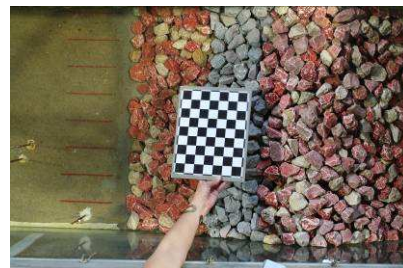
A Figura 2 ilustra alguns dos pares estereofotogramétricos obtidos durante um dos levantamentos efectuados.

Figura 2 - Exemplo de alguns pares estereofotogramétricos

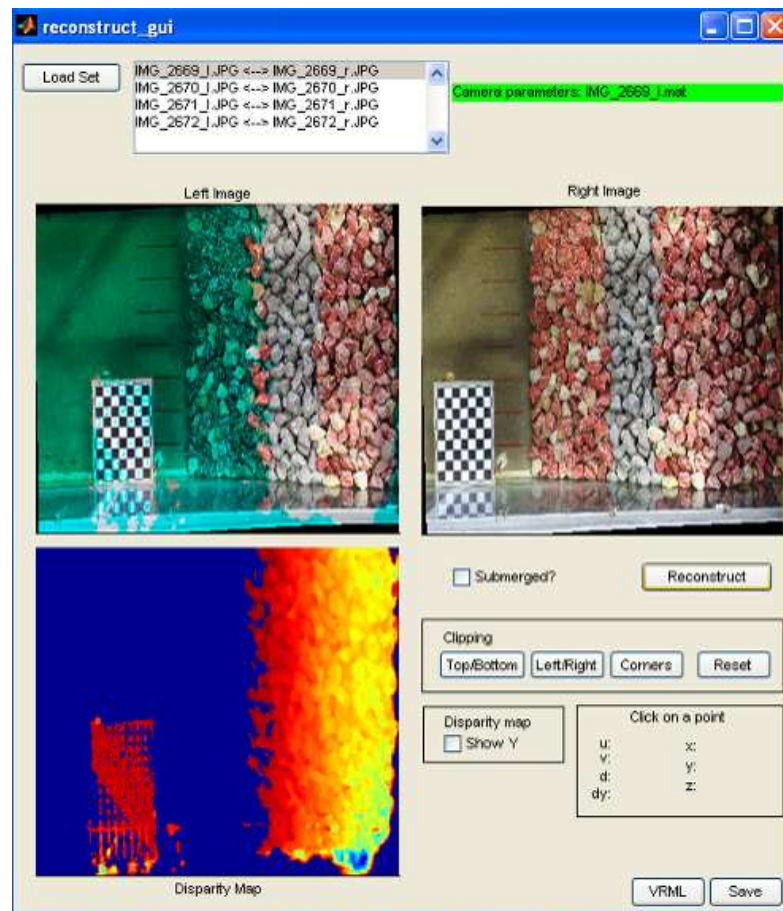
Consiste na identificação da profundidade a partir das duas vistas ligeiramente desfasadas do mesmo cenário (Figura 4). Com o software utilizado é possível reconstruir a parte emersa, submersa ou ambas as partes, uma vez que este é capaz de rectificar o efeito da refração existente no plano da água.

Figura 4 - Reconstrução de um cenário parcialmente submerso, no início de um dos ensaios

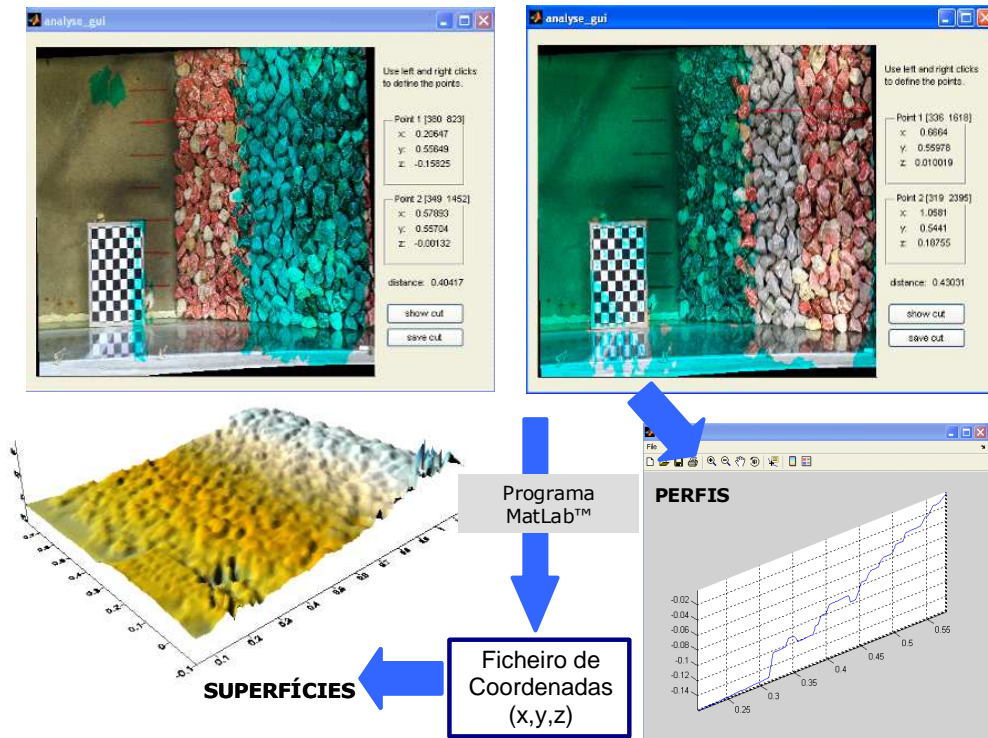
A partir da análise dos ficheiros reconstruídos é possível obter ficheiros com as coordenadas (x,y,z) do cenário, tanto da parte emersa como da submersa, permitindo extrair perfis ou superfícies com o auxílio do Golden Software Surfer (Figura 5).

Figura 5 - Extração de perfis através da análise das partes submersa e emersa de uma reconstrução

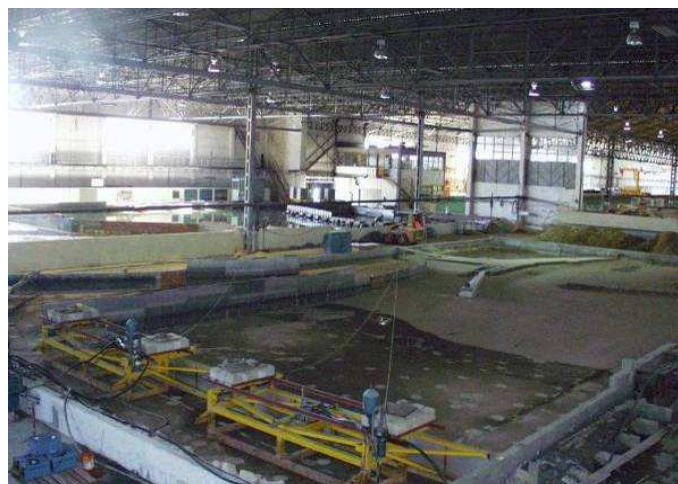
Figura 6 - Instalações experimentais do Departamento de Hidráulica e Ambiente do LNEC

Um dos primeiros testes ao pacote de levantamento a partir de reconstituição fotogramétrica foi um conjunto de ensaios (realizados nas instalações experimentais do Departamento de Hidráulica e Ambiente - Figura 6), que pretendia reproduzir os apresentados por Melby (1999). Para tal utilizou-se um dos canais de ondas irregulares do LNEC, designado por COI1. O canal COI1 tem, aproximadamente, 50 m de comprimento, 80 cm de largura e 80 cm de profundidade (Figura 7). Nele é possível a geração de ondas regulares e irregulares. Para tal, está equipado com um gerador do tipo pistão com um sistema de absorção activa onda, AWASYS, Troch (2005), que permite uma absorção dinâmica da reflexão.

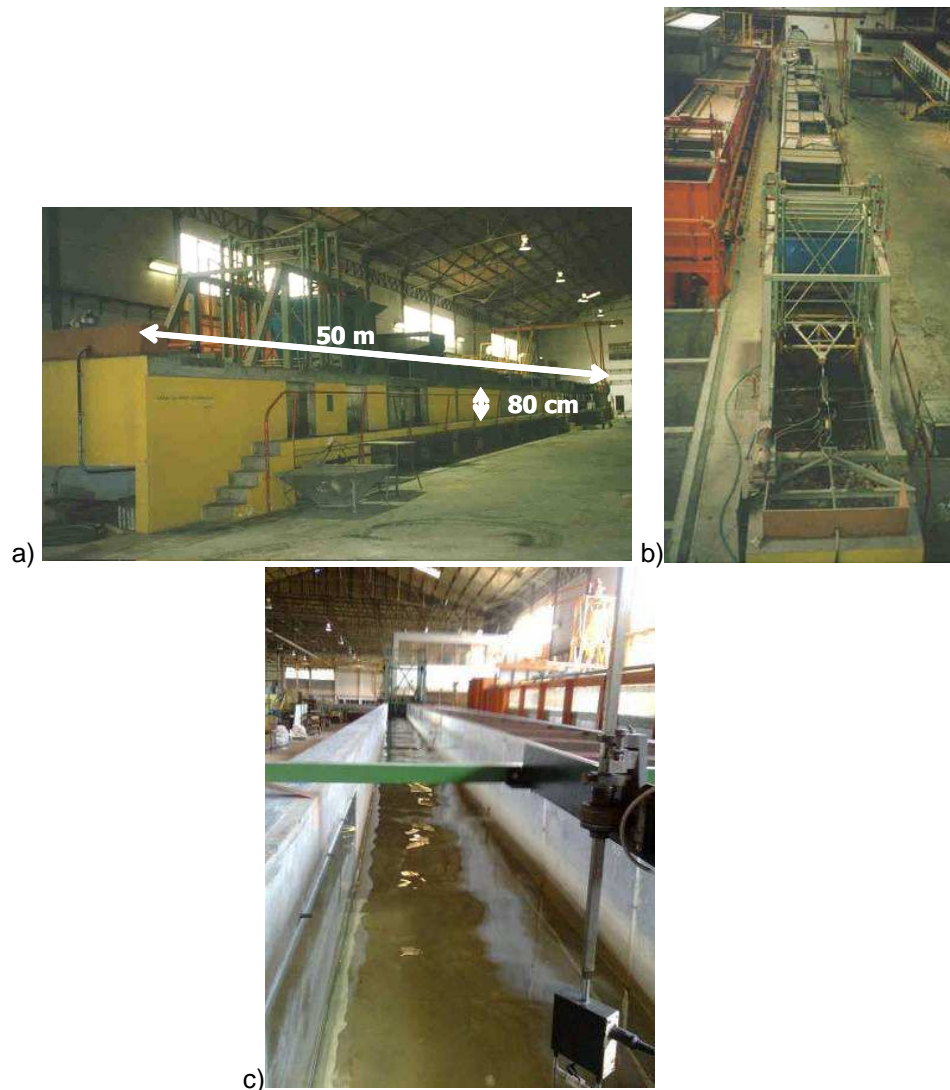
Figura 7 - Canal de ondas irregulares COI1: a) Vista exterior; b) Vista superior; c) Vista interior

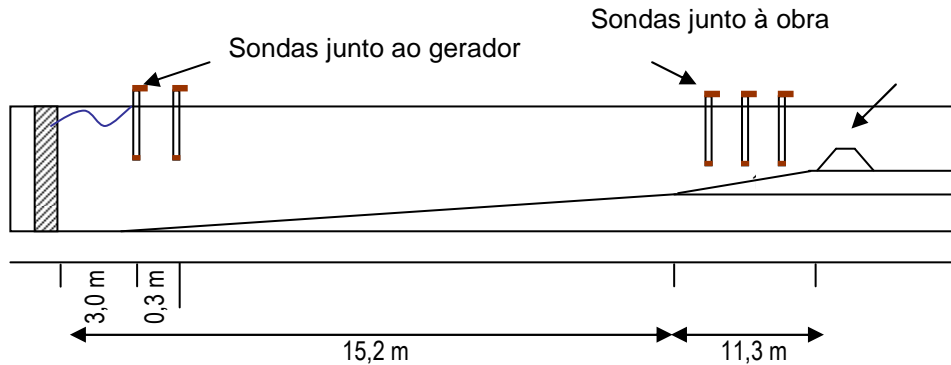
O perfil longitudinal consiste numa rampa de cerca de 11,3 m com inclinação de 1:20 (inclinação da praia) que termina numa plataforma horizontal onde foi construída a estrutura. A profundidade junto ao pé do talude foi de 11,9 cm ou 15,8 cm consoante o nível de água ensaiado. O desenvolvimento dos fundos entre a rampa e o gerador é feito através de um declive de 2,2 % ao longo de 15,2 m (Figura 8).

Figura 8 - Perfil longitudinal da estrutura ensaiada

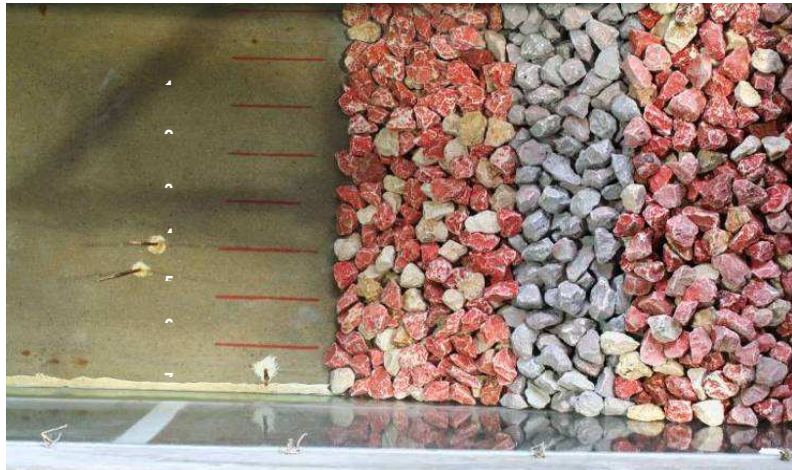
No presente trabalho, de modo a obter-se uma amostragem significativa dos danos ocorridos no talude do quebra-mar para a série de ensaios de que se mostram resultados, foi feito, para além de um levantamento do perfil não danificado (L0), 57 levantamentos (L1 a L57). Em cada levantamento foram extraídos 7 perfis segundo os alinhamentos mostrados na Figura 10, obtendo-se assim 399 perfis da totalidade dos ensaios realizados.

Figura 10 - Localização dos perfis levantados

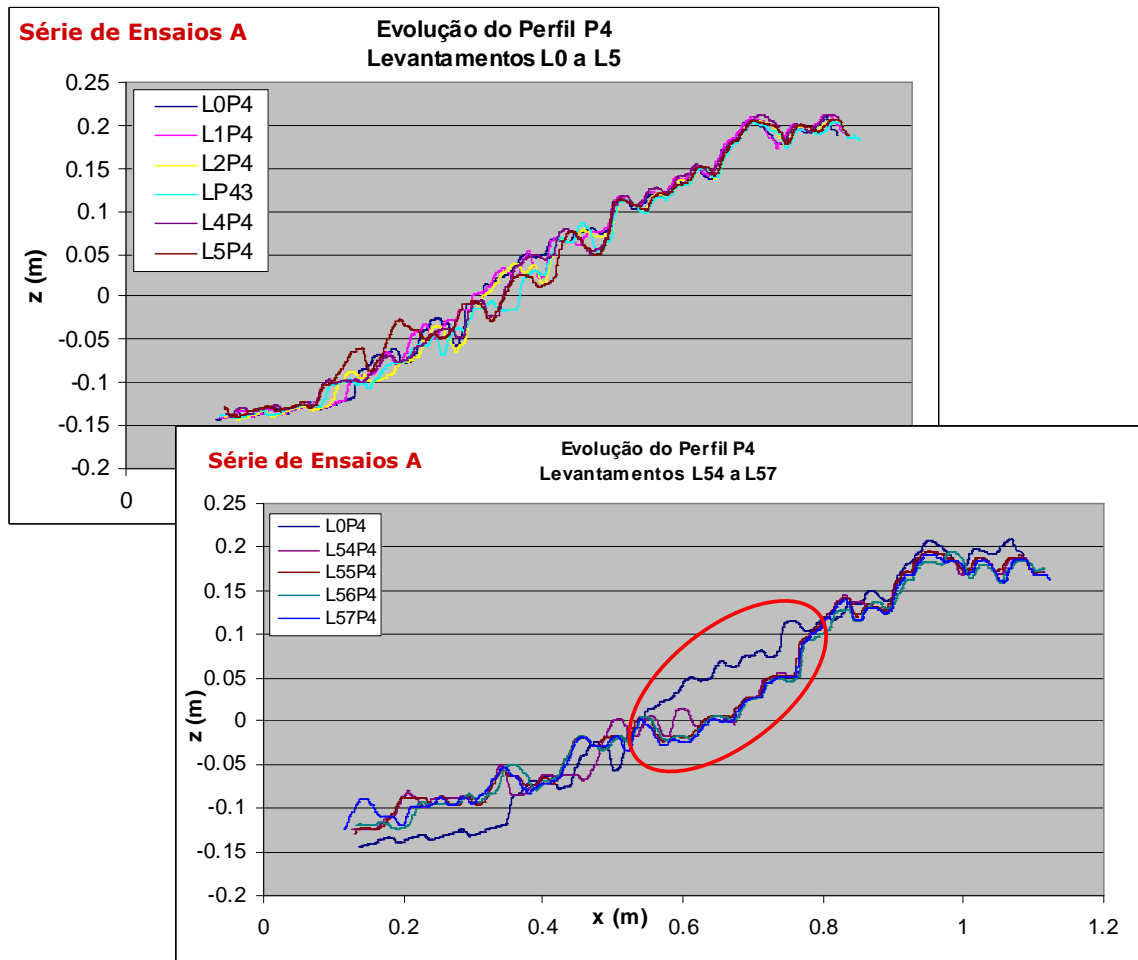
Na Figura 12 são apresentados alguns gráficos exemplificativos da evolução dos perfis levantados ao longo de uma série de ensaios. Neles é possível observar a progressão gradual do dano, verificando-se, no final da série de ensaios, o aparecimento do tradicional perfil em “S”.

Figura 12 - Evolução do Perfil P4 entre o levantamento inicial (L0) e final (L57)

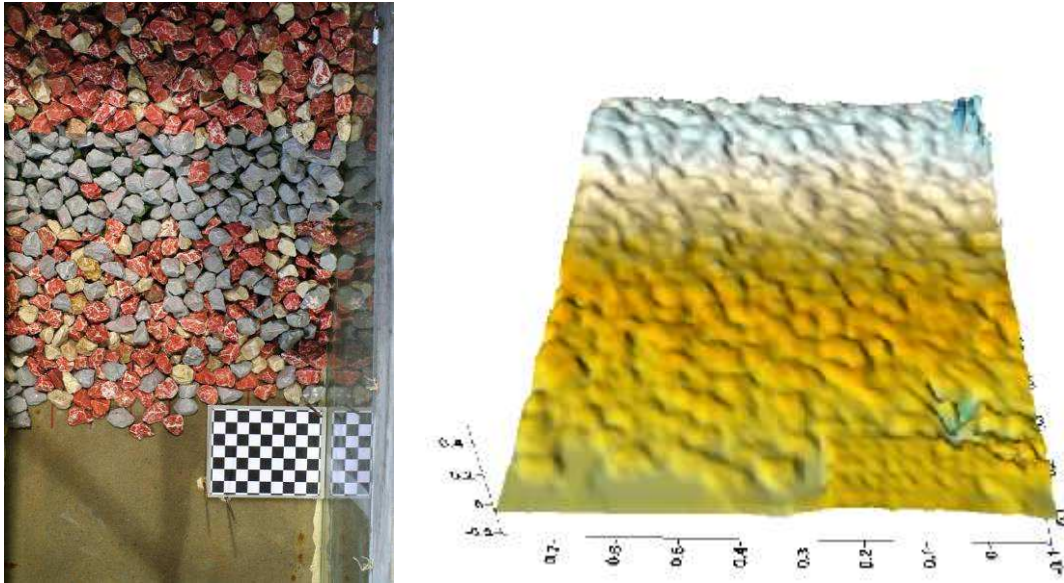
A Figura 13 ilustra o aspecto do perfil ensaiado, bem como o respectivo levantamento fotogramétrico da envolvente no final da mesma série de ensaios.

Figura 13 - Evolução do Perfil P4 entre os levantamentos inicial (L0) e final (L57)

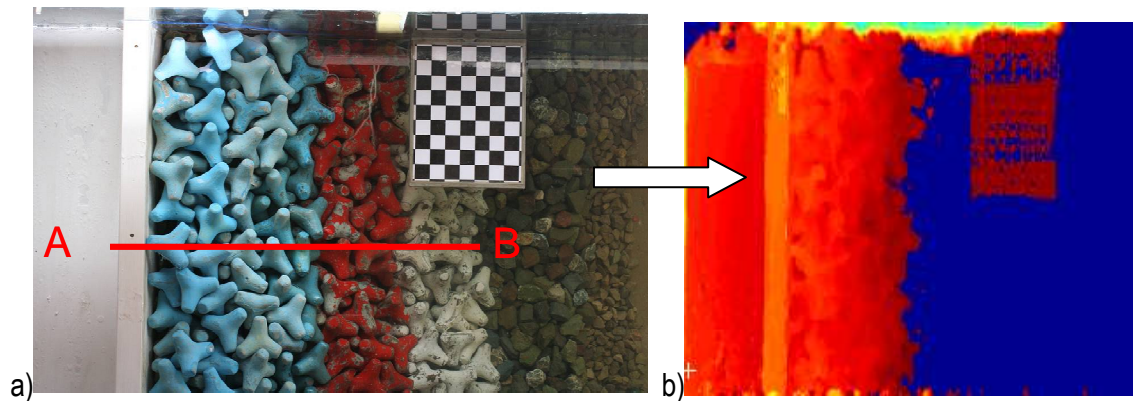
Com vista a detectar possíveis limitações da técnica a modelos de quebra-mares cujo manto protector incorpore uma combinação de elementos artificiais e naturais, tais como, por exemplo tetrápodos e enrocamento, foram realizadas algumas reconstruções fotogramétricas, utilizando um modelo de quebra-mar, cujo manto de protecção do extradorso era constituído por tetrápodos com massa de 320 g, dispostos em duas camadas, que se apoiavam numa berma de pé de talude constituída por enrocamento com massas compreendida entre 48 e 96 g (Figura 15 a)).

Figura 15 - a) Talude constituído por tetrápodos e enrocamentos. b) Reconstrução fotogramétrica do talude

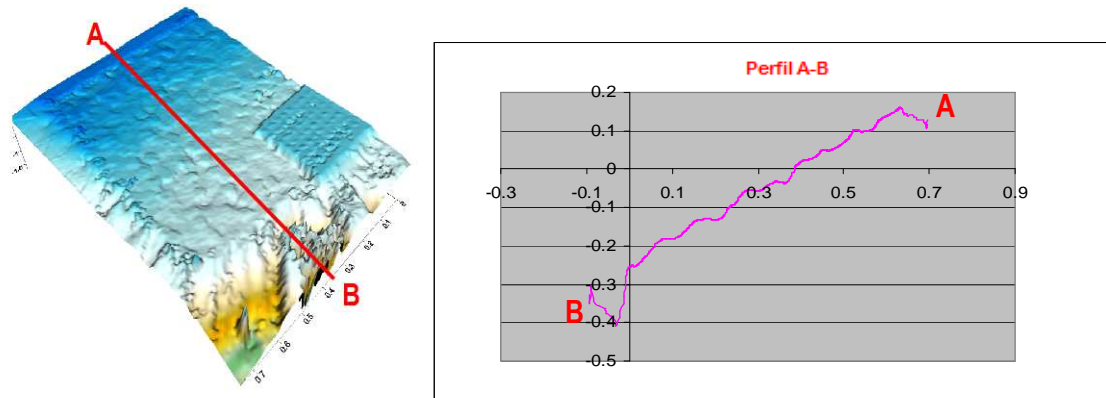
A Figura 17 ilustra a envolvente obtida, bem como um perfil representativo do talude (Perfil A-B).

Figura 17 - Perfil A-B obtido a partir da matriz de reconstrução

Os comportamentos da envolvente e do perfil apresentaram cotas compatíveis com a realidade, sensivelmente até à linha da banquetta do pé do talude (onde ocorre uma mudança brusca no padrão do cenário fotografado). Para cotas abaixo dessa linha, os valores obtidos diminuem bruscamente, não correspondendo ao perfil realmente fotografado.
